The Rail Safety Inspection Office

## **Accident and incident investigation report**

Unauthorized movement (SPAD) of the regional passenger train No. 4521 behind the main (departure) signal device L2 at Znojmo station and consequent derailment at ČD, a. s. – Znojmo siding

č. j.: MU-371/2025/DI

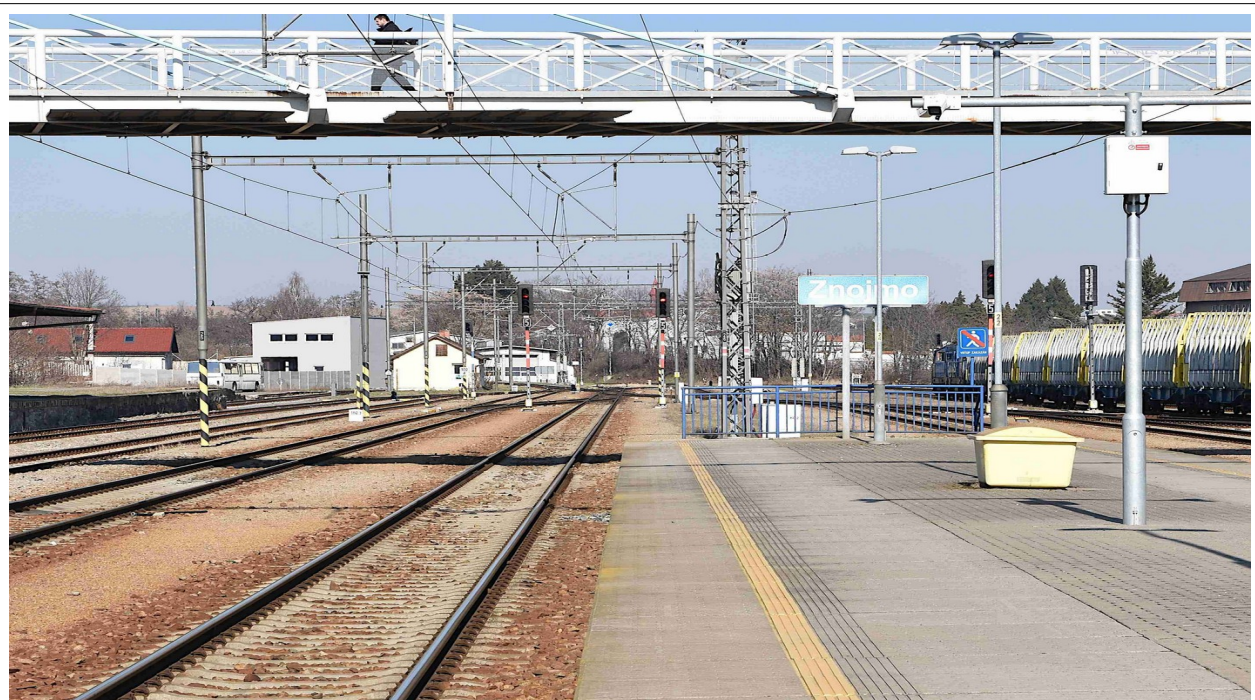
- na návěstidle L2 bylo provedeno měření napětí na žárovce červeného světla. Naměřená hodnota 10,6 V vyhovovala dovolené toleranci 10,2 V – 11,2 V dle vnitřního předpisu SŽDC (ČD) T121;

Obr. č. 2: Viditelnost návěstidla L2 v čase vzniku MU, z místa stání čela vlaku Os 4521 (obdobné světelné podmínky jako v době vzniku MU) Zdroj: DI

Ve 14:58:12 h uvedl strojvedoucí vlak Os 4521 do pohybu, přestože z videozáznamu kamery v čele HDV je patrné svícení návěsti „Stůj“ na návěstidle L2. Návěst „Stůj“ indikuje v uvedeném čase i symbol návěstidla L2 v archívu SZZ ESA 11. Výpravčí žst. Znojmo v čase od 14:58:28 h do 14:58:38 h dal pět ústních výzev k zastavení směrem ke strojvedoucímu prostřednictvím kanálu č. 27 rádiové sítě MRS, které strojvedoucí vlaku Os 4521 neslyšel.

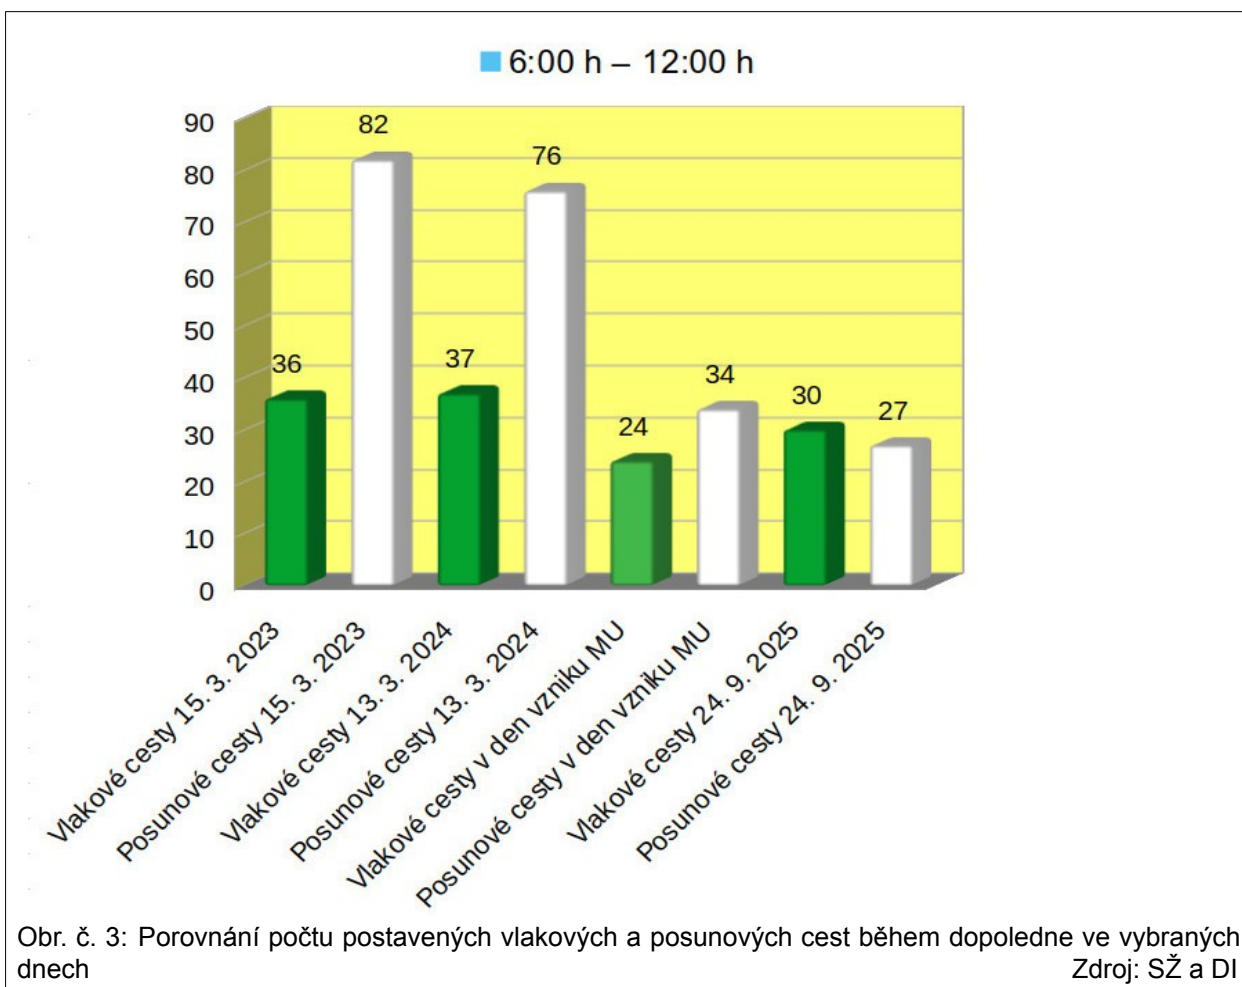
Na Obr. č. 3 je graf porovnávající počty postavených vlakových a posunových cest výpravčím žst. Znojmo, zaznamenaných ve vybrané dny v dopoledních hodinách, v archívu SZZ:

Z grafu je patrné, že v době realizace reorganizace byl počet prováděných posunů zabezpečených obsluhou SZZ výpravčím žst. Znojmo (bez předání pomocných stavědel dopravci) v dopolední části směny o 204 % a rok poté o 181 % větší, než v den DI prováděného monitoringu práce samotného výpravčího v září 2025. Přesto, že graf

ukazuje i hodnoty z dopoledne dne 12. 3. 2025, kdy došlo k MU, tyto hodnoty DI k porovnání, vzhledem k výlukové činnosti a NAD, nepoužila. Počty vlakových cest jsou ve svých rozdílech nepodstatné a nelze je vzhledem ke kapacitám drah výrazně změnit.

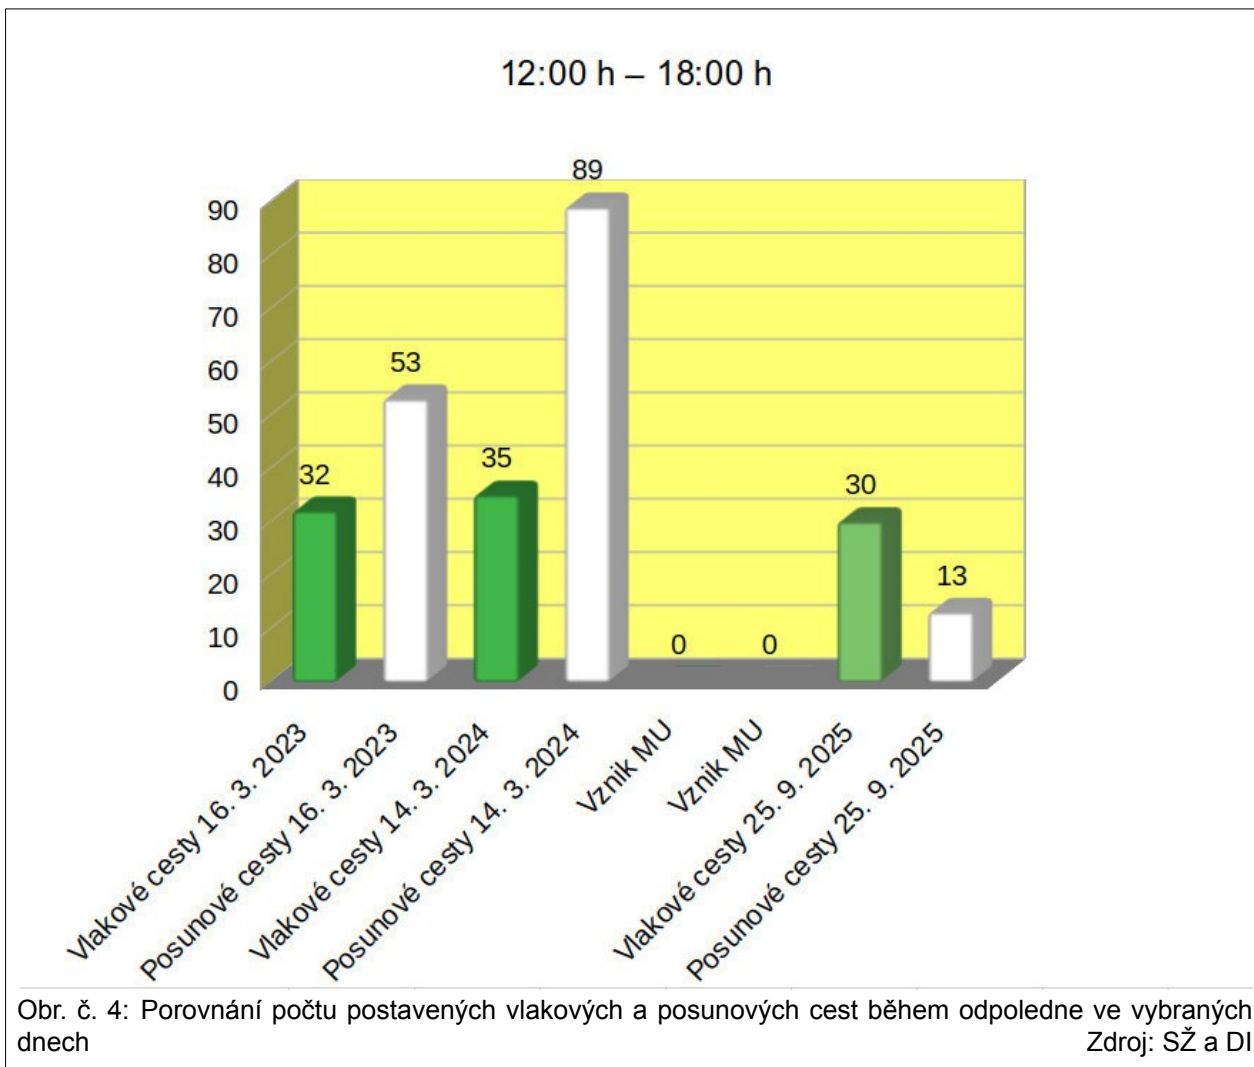
Na Obr. č. 4 je graf porovnávající počty postavených vlakových a posunových cest výpravčím žst. Znojmo, zaznamenaných ve vybrané dny v odpoledních hodinách, v archívu SZZ:

Z grafu je patrné, že v době realizace reorganizace byl počet prováděných posunů zabezpečených obsluhou SZZ výpravčím žst. Znojmo (bez předání pomocných stavědel dopravci) v odpolední části směny o 308 % a rok poté o 585 % větší, než v den DI prováděného monitoringu práce samotného výpravčího v září 2025. Odpolední hodnoty ze dne 12. 3. 2025, vzhledem k vlivu vzniku MU na dopravu, DI nepoužila. Počty vlakových cest jsou ve svých rozdílech nepodstatné a nelze je vzhledem ke kapacitám drah výrazně změnit. K oběma zmíněným grafům je potřeba dodat, že vzhledem k velkému rozdílu v počtu prováděných posunů výpravčím žst. Znojmo musel být i velký rozdíl v počtu dalších prováděných úkonů během služby a to hlavně v obsluze MRS pro plnění povinností předcházejících souhlasu s jednotlivými posuny.

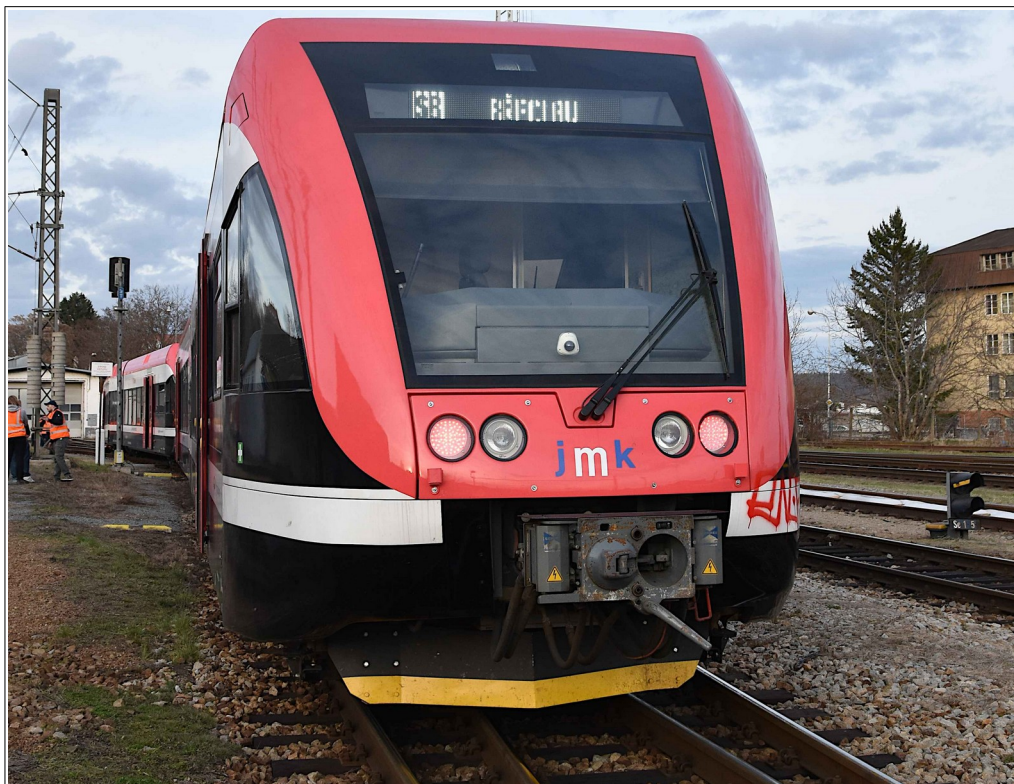
Obr. č. 5: Zadní čelo vlaku Os 4521 po zastavení

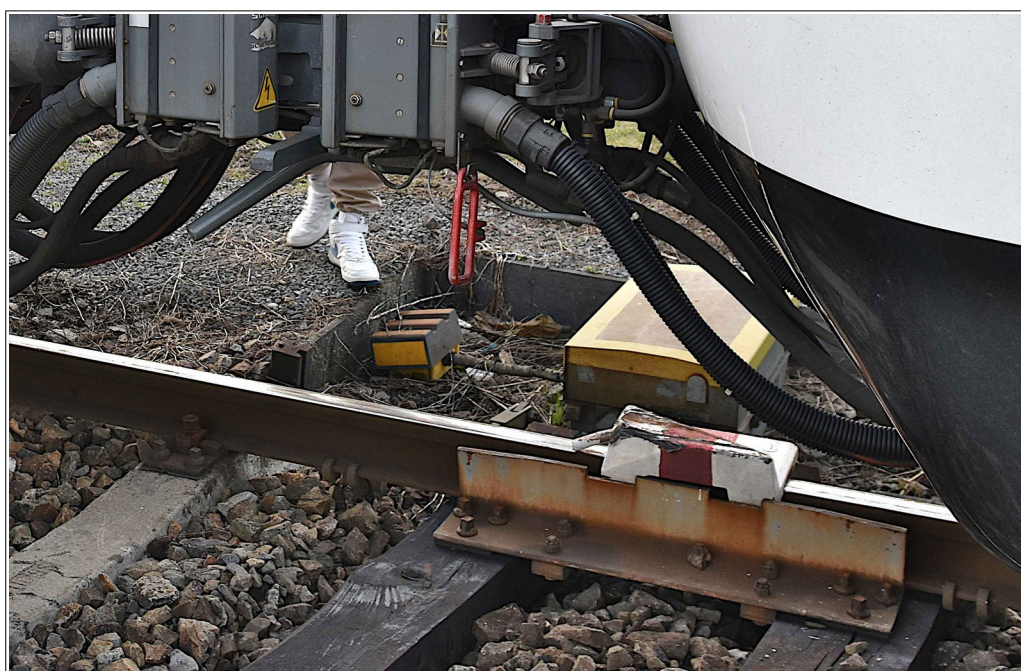
- od výkolejky č. Vk101 po místo zastavení 1. podvozku byly patrné stopy po jízdě vlaku ve vykolejeném stavu (rýhy v dřevěných i betonových pražcích, poškozené šrouby upevnění kolejnic i podkladnic a stopy na hlavách kolejnic po drhnutí pluhu HDV);

Obr. č. 6: Poškozená výkolejka č. Vk101

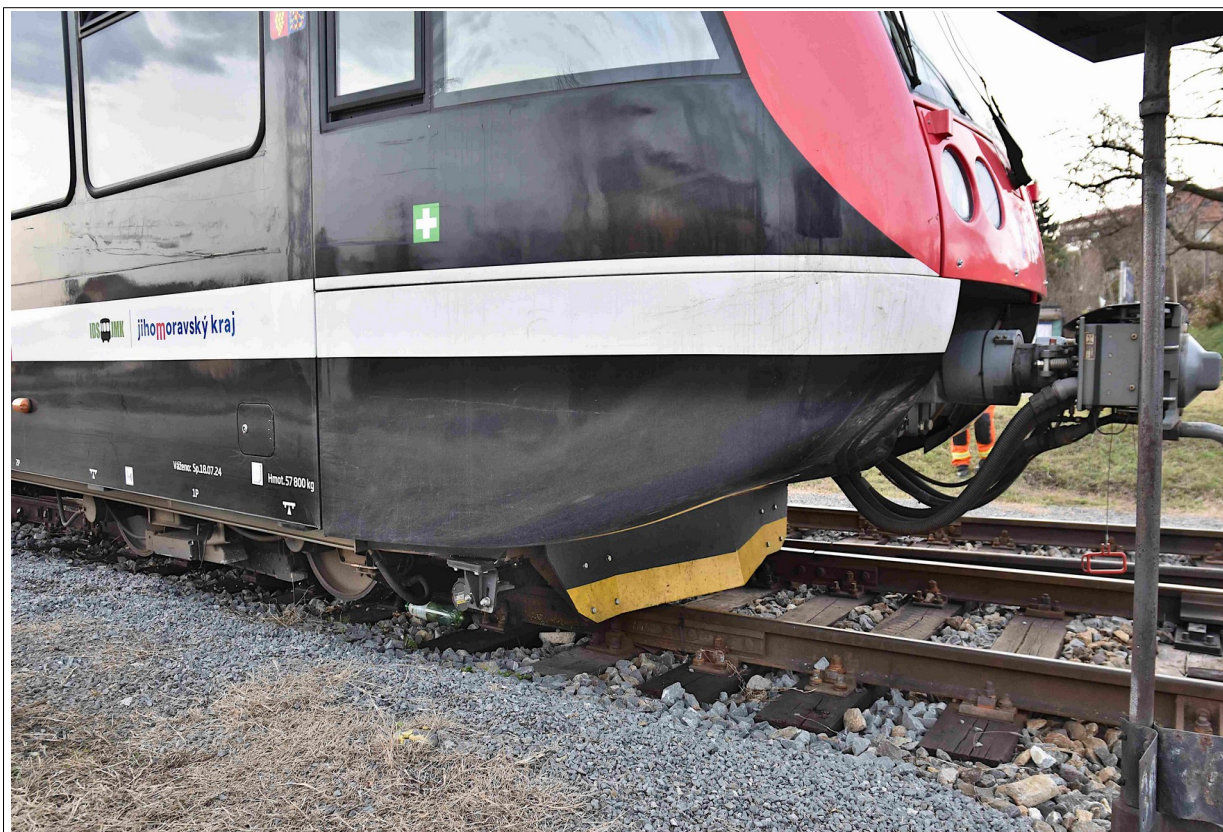
- poškození čelního řídicího vozu 948 415-2:
  - na 1. podvozku ve směru jízdy poškozeny trámce elektromagnetické brzdy, utržený kabel náhonu rychloměru a poškozen zemnicí kabel;

Obr. č. 7: Pohled na vykolejený první podvozek ve směru jízdy vlaku Os 4521

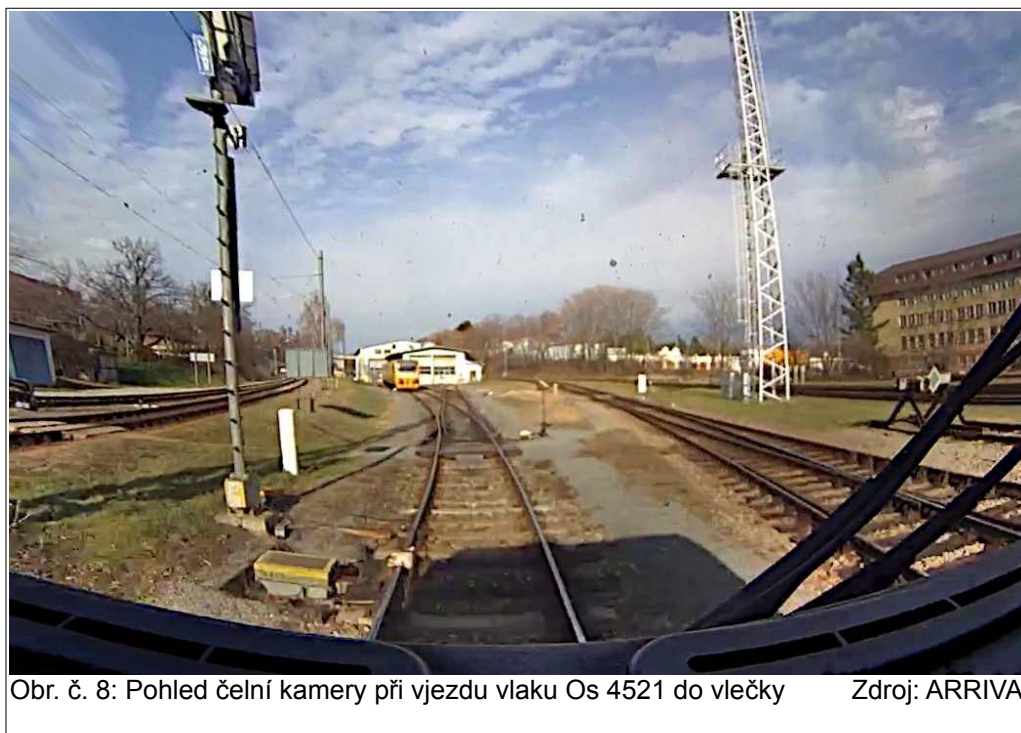
Obr. č. 8: Pohled čelní kamery při vjezdu vlaku Os 4521 do vlečky
