## **Závěrečná zpráva o výsledcích šetření mimořádné události**

Nezajištěná jízda (ujetí) odstaveného drážního vozidla z železniční stanice Mariánské Lázně a jeho následná srážka se skupinou drážních vozidel v železniční stanici Planá u Mariánských Lázní

## **Accident and incident investigation report**

Unsecured movement (runaway) of the detached rolling stock from Mariánské Lázně station and its consequent collision with group of rolling stocks at Planá u Mariánských Lázní station

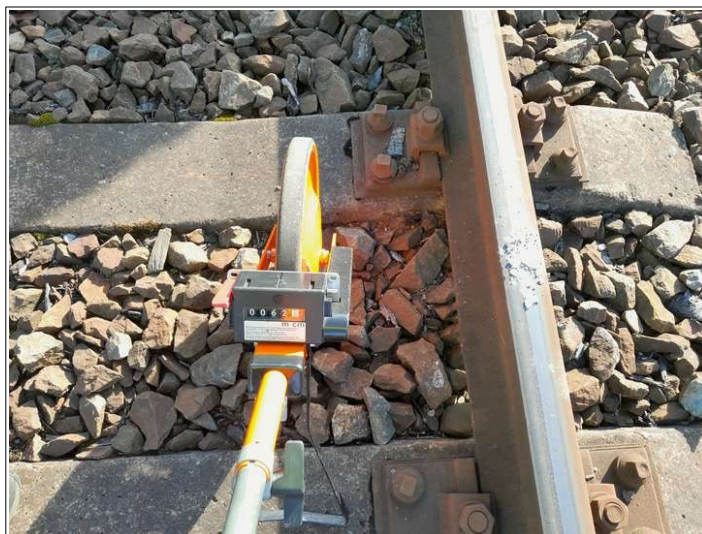
- na levém kolejnicovém pásu v km 412,967;
  - na pravém kolejnicovém pásu v km 412,963 (viz obr. č. 2);
  - na levém kolejnicovém pásu v km 412,953;
  - na pravém kolejnicovém pásu v km 412,929;

Obr. č. 2: Detail stop na pravém kolejnicovém pásu  
manipulační koleje č. 13 v žst. Planá u Mariánských Lázní

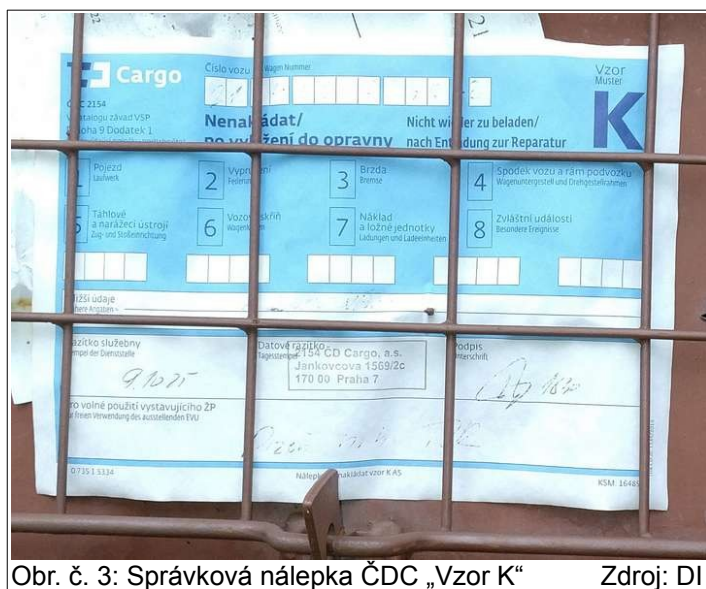
- Pozn. k posunovému dílu:
- posunový díl se nacházel v žst. Mariánské Lázně na SK č. 5, u tučně označeného DV došlo k samovolnému uvedení do pohybu;
- posunový díl byl sestaven výlučně z DV řady Es, která neměla platnou pravidelnou technickou prohlídkou;
- DV označená <sup>K</sup> měla dle nálepek ČDC „Vzor K“ provedenou mimořádnou technickou prohlídku za účelem přepravy ke šrotaci (viz obr. č. 3);
- držitelem HDV a DV řady Es bylo ČDC.

Obr. č. 3: Správková nálepka ČDC „Vzor K“

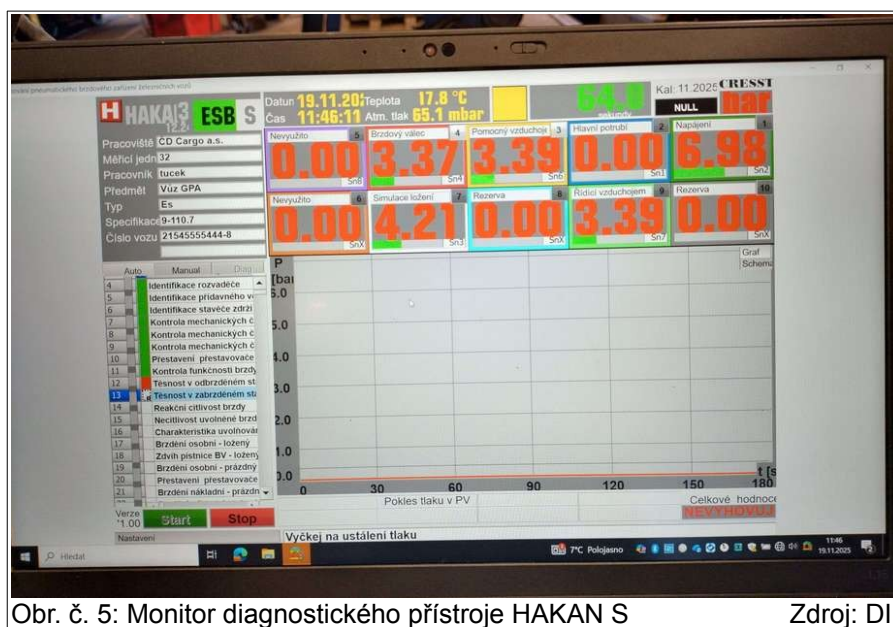
Z výsledků ověřovacího pokusu provedeného u DV č. 5555 444-8 bezprostředně po vzniku MU vyplynulo, že po úplném zabrzdění, tj. odvětráním průběžného potrubí, došlo vlivem netěsností tlakové brzdy k samovolnému úplnému odbrzdění. Při prvním pokusu byla naměřena doba 7 min a při druhém 6 min 48 s. V rámci komisionální prohlídky předmětného DV bylo dne 19. 11. 2025 provedeno přezkoušení brzdy na automatickém diagnostickém zařízení HAKAN S v opravárenském zařízení dopravce. Při tomto přezkoušení byly zjištěny nevyhovující hodnoty tlakové brzdy (viz obr. č. 5). Vlivem netěsnosti kolem manžety pístu brzdového válce došlo k předčasnému odbrzdění a snížení tlaku z hodnoty 3,8 bar na 0 bar za 14 min 40 s. Dopravce ve svém vnitřním předpisu ČDC KVs-3-B-ČDC-CZ stanovil požadavek přípustného poklesu tlaku v provozu maximálně 0,5 bar za 2 min a v rámci údržby dle vnitřního předpisu ČDC KVs-5-B-ČDC-CZ maximálně 0,25 bar za 3 min. Změřený zdvih pístu brzdového válce 120 mm při všech provedených zkouškách odpovídal hodnotě  $125 \pm 5$  mm stanovené vnitřním předpisem ČDC KVs-5-B-ČDC-CZ.

Obr. č. 5: Monitor diagnostického přístroje HAKAN S

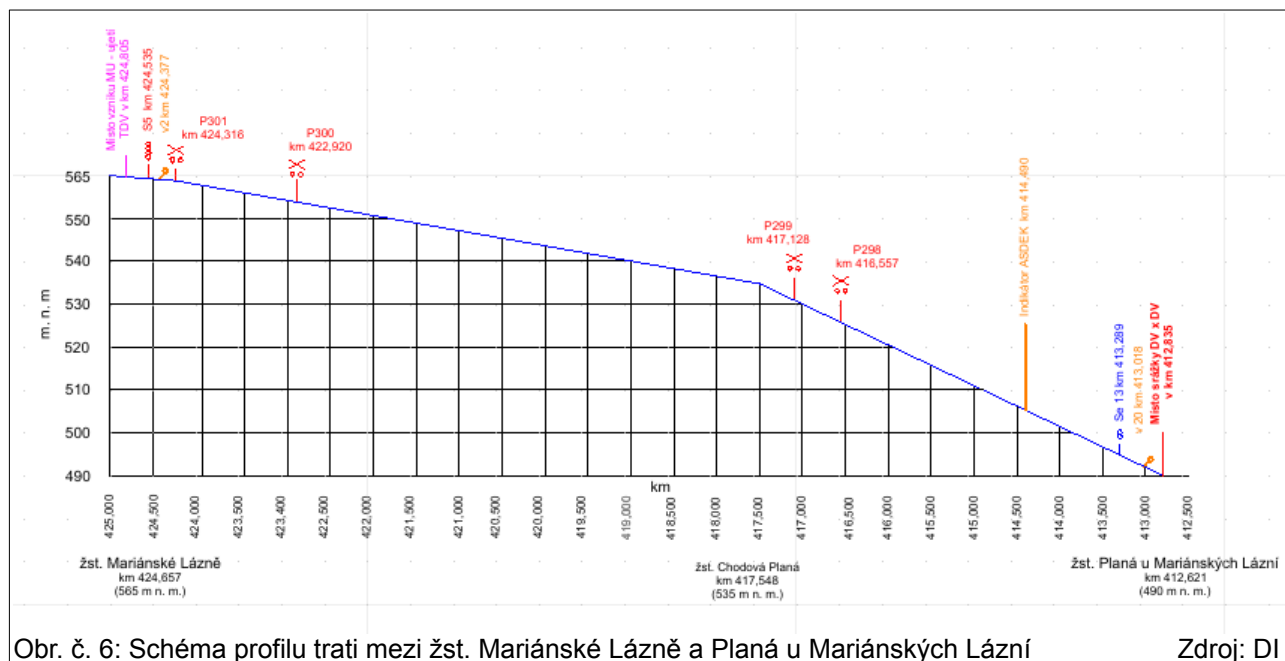
Dle SŘ žst. Planá u Mariánských Lázní byla užitečná délka manipulační koleje č. 13 vymezena polohou námezíku výhybky č. 18 v km 412,950 a námezíkem výhybky č. 11 v km 412,638 a činila 305 m. Jednalo se o manipulační kolej s trakčním vedením v celé její délce. Pro manipulační kolej č. 13 byl nejnejpříznivější spád 5 ‰ ve směru do žst. Brod nad Tichou.

Obr. č. 6: Schéma profilu trati mezi žst. Mariánské Lázně a Planá u Mariánských Lázní

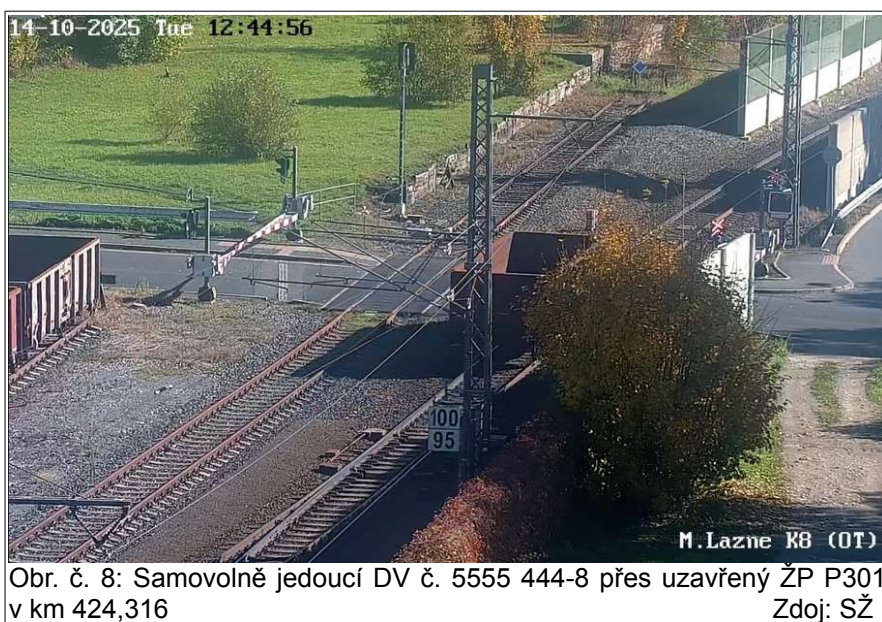
Ze záznamu kamery K8 bylo zjištěno, že ŽP P301 v km 424,316 byl pro silniční dopravu uzavřen 1 min 4 s, tj. delší dobu než je stanoveno tabulkou přejezdu podle ČSN 34 2650 ed. 2 (viz bod 3.1.8 této ZZ).
