Comisión de Investigación de Accidentes Ferroviarios

INFORME FINAL DE LA CIAF (IF) 17/2025

Rebase de señal en la
estación de Las Matas (Madrid)
el 7 de febrero de 2025

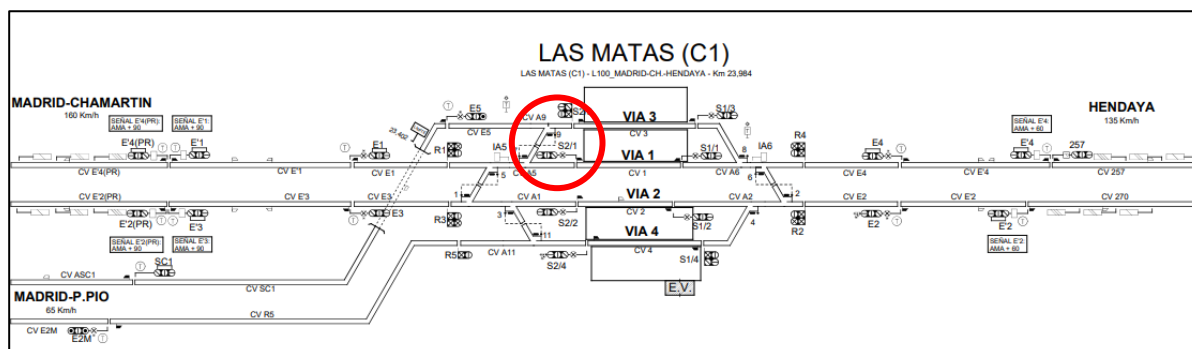
La estación de La Matas cuenta con dos vías generales y dos vías de apartado. El suceso se produjo en la vía 1 (vía general), a la altura de la señal de salida S2/1 en sentido Madrid.

Figura 2 Esquema de la estación de Las Matas (Madrid) con la señal de salida S2/1 que fue rebasada marcada en rojo.

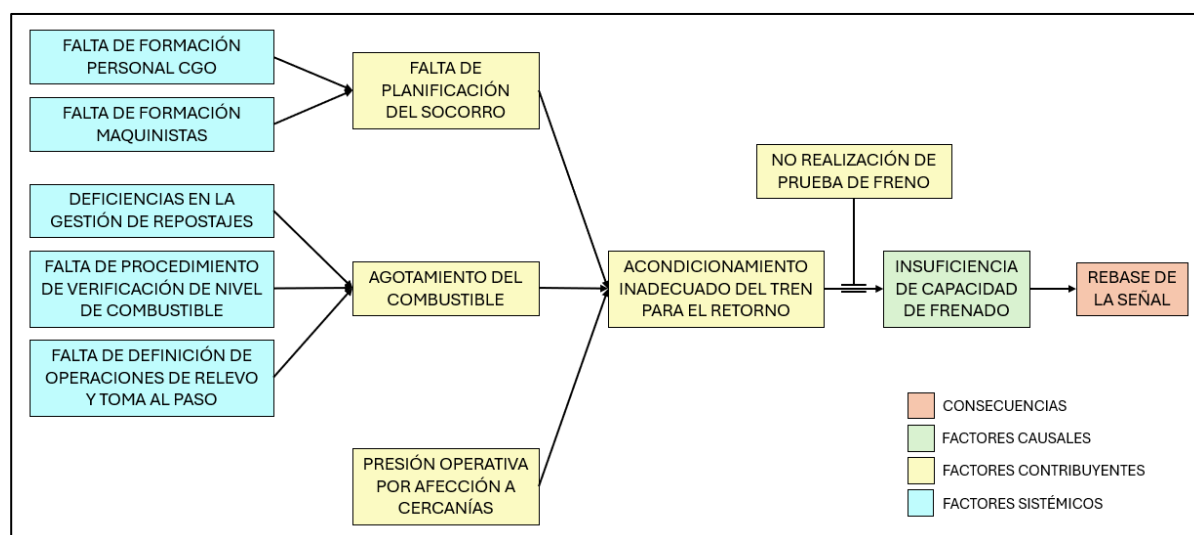
Figura 3 Árbol causal del suceso

1. Acondicionamiento inadecuado del tren 91804 durante las operaciones previas a la salida de Torrelodones para su retorno. Ver *Recomendación 17/2025-4* y *Recomendación 17/2025-5*.
2. Realización incompleta de las pruebas de freno tras los acoplamientos sucesivos de material motor del tren 91804. Ver *Recomendación 17/2025-4* y *Recomendación 17/2025-5*.
3. Deficiencias en la planificación y coordinación de las operaciones de socorro al tren 54147 tras el agotamiento de combustible. Ver *Recomendación 17/2025-4* y *Recomendación 17/2025-5*.
4. Agotamiento del combustible en la locomotora titular del tren 54147, que provocó su detención en plena vía. Ver *Recomendación 17/2025-1*, *Recomendación 17/2025-2* y *Recomendación 17/2025-3*.

1. Deficiencias en la gestión del repostaje del material motor. *Ver Recomendación 17/2025-1, Recomendación 17/2025-2 y Recomendación 17/2025-3.*
2. Ausencia de procedimientos normalizados para la verificación de los niveles de combustible en material motor por el personal de conducción. *Ver Recomendación 17/2025-1, Recomendación 17/2025-2 y Recomendación 17/2025-3.*
3. Falta de definición de las operativas de relevo y toma al paso de circulaciones, incluyendo las tareas asociadas y su comunicación al personal de conducción. *Ver Recomendación 17/2025-3.*
4. Insuficiencia formativa del personal del Centro de Gestión Operativa (CGO) sobre las características del material motor y las operativas de socorro. *Ver Recomendación 17/2025-4 y Recomendación 17/2025-6.*
5. Insuficiencia formativa del personal de conducción en operativas de socorro. *Ver Recomendación 17/2025-5.*
