Transporta nelaimes  
gadījumu un incidentu  
izmeklēšanas birojs

**DZELZCEĻA SATIKSMES NEGADĪJUMA IZMEKLĒŠANAS  
NOBEIGUMA ZIŅOJUMS  
Nr. 5-02/3-25**

**Elektrovilciena un drezīnas sānu sadursme  
Rīgas pasažieru stacijā 2025. gada 7. augustā**

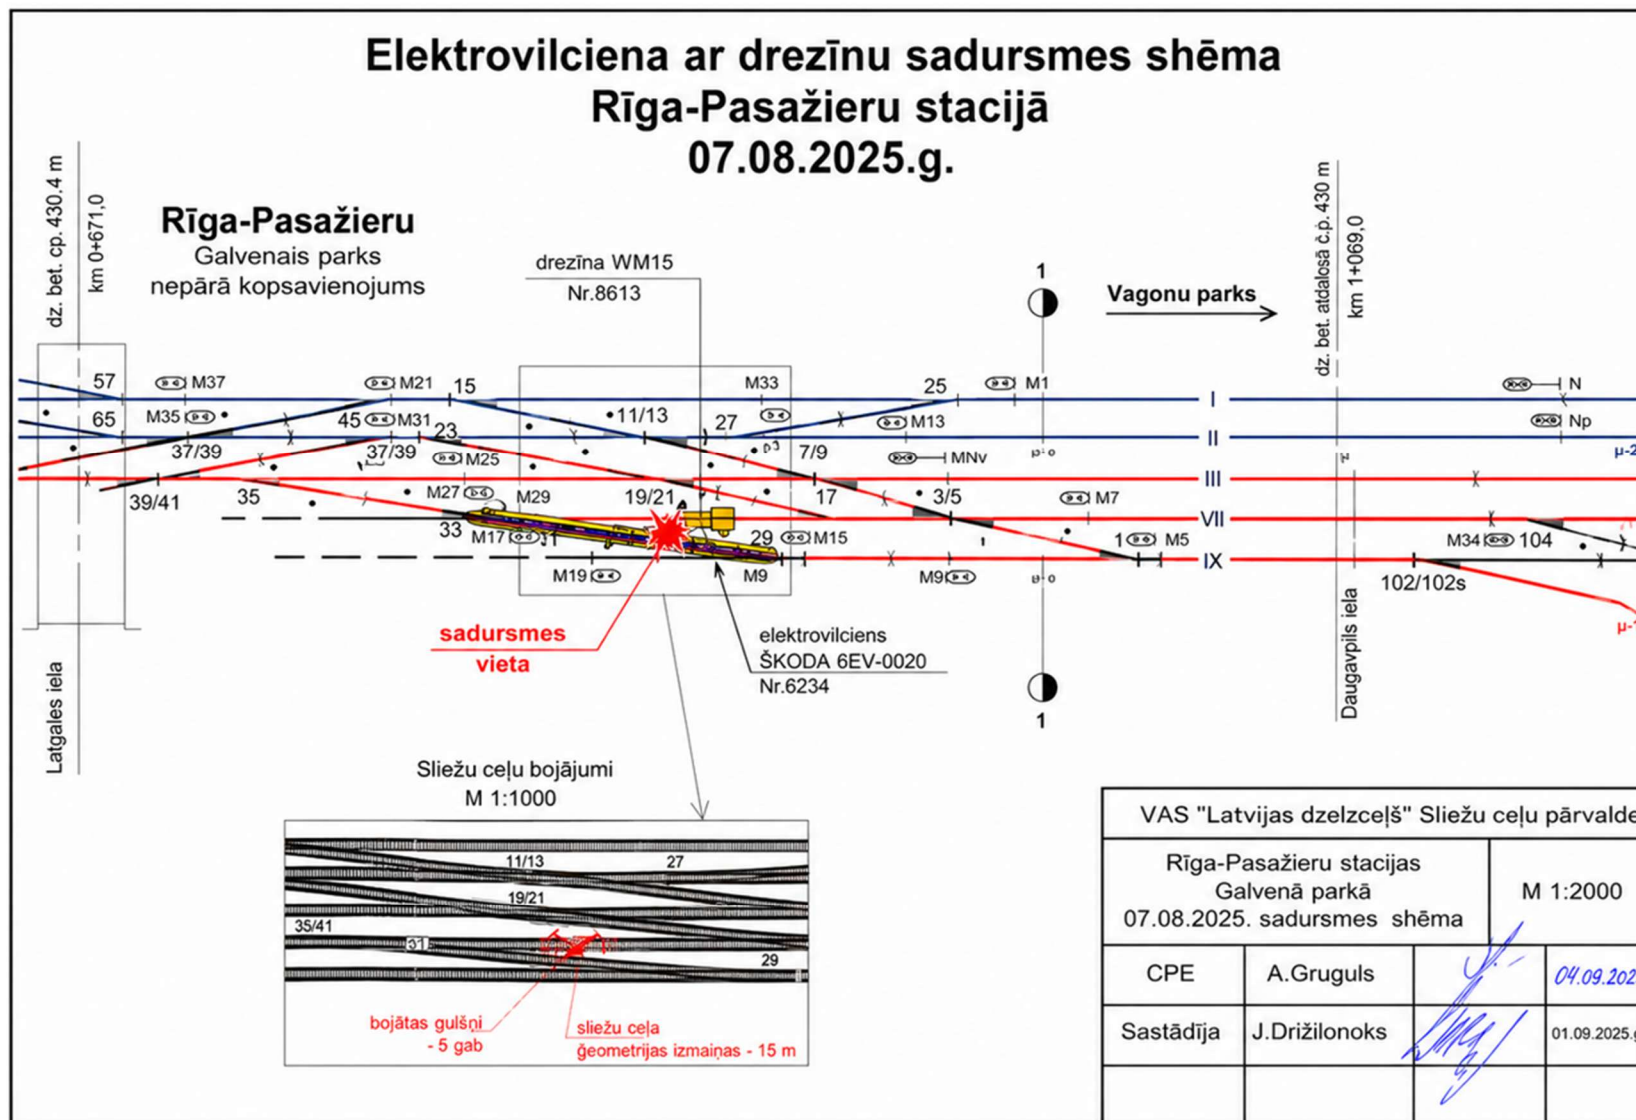
2. attēls. Negadījuma shēma

Tiešais cēloniskais faktors: Drezīnas kustība garām manevru luksoforam M7, kas radīja aizliedzošu signālu, un turpmāka izbraukšana uz aizņemtu maršrutu.

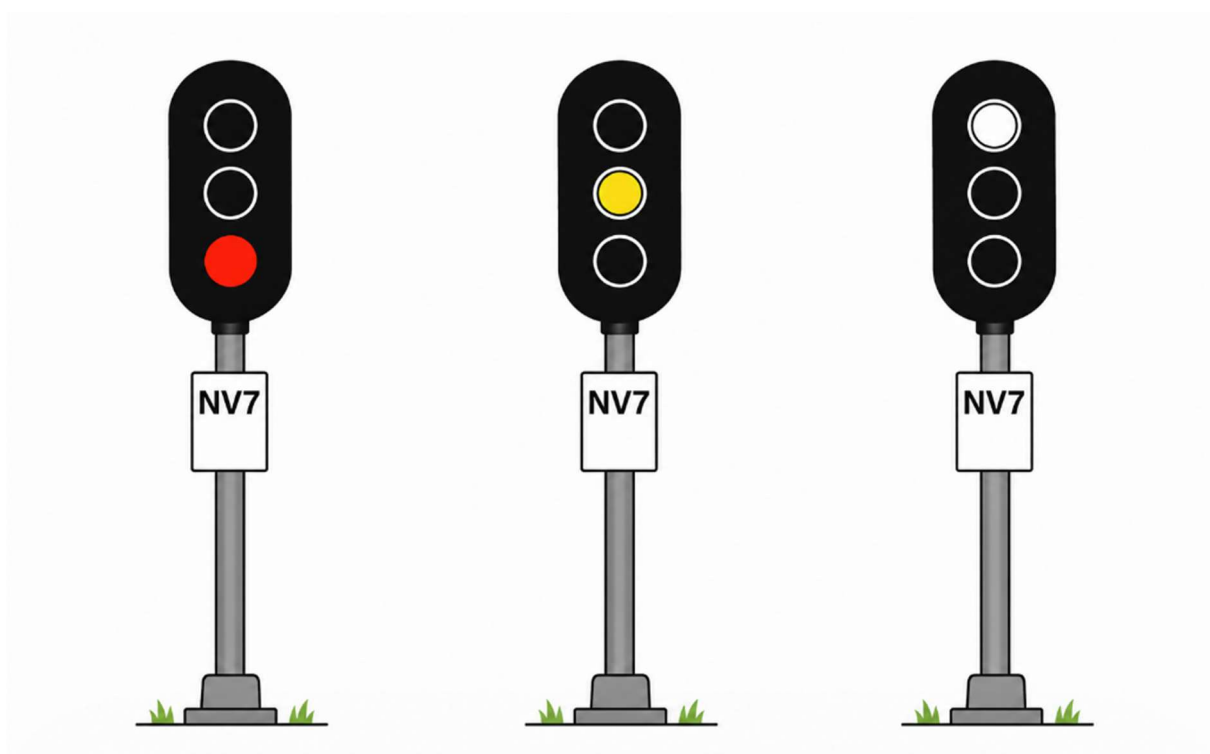
6. attēls. Masta luksofors NV7 ar dažādiem rādījumiem

Luksofors NV7 var rādīt sarkanu, dzeltenu vai baltu uguni. Pēc konstrukcijas veida luksofors NV7 ir masta luksofors (skat. 6. attēlu). Ja luksoforā deg sarkanā uguns, kustība ir aizliegta. Ja luksoforā deg dzeltenā uguns, ir atļauta kustība no A parka uz Rīgas pasažieru stacijas Galvenā parka ceļu vai līdz NMJ maršruta luksoforam, ievērojot noteikto kustības kārtību un ātruma ierobežojumus. Ja luksoforā deg viena mēnessbalta uguns, ir atļauta manevru kustība līdz nākamajam manevru luksoforam, ievērojot manevru signālu prasības.

The characteristics of situation awareness and information interpretation resulted in the indication displayed by signal NV7 and the subsequent movement authority being interpreted in a manner that did not correspond to the actual operating conditions.

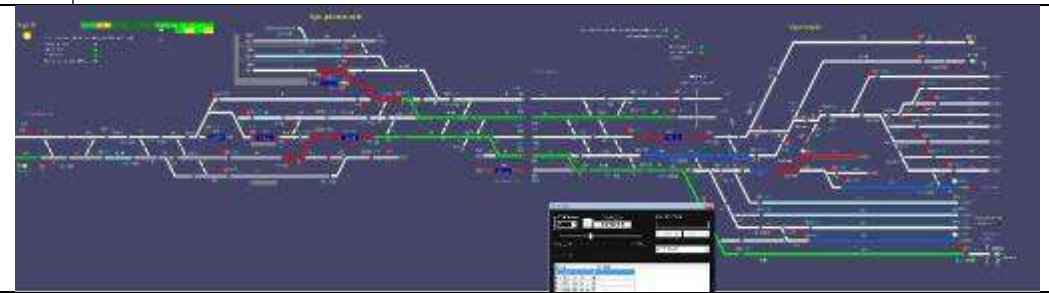
| 14.10.16 | Drezīna Nr. 8613 pabrauca luksoforu NV7 un aizņēma sliežu ķēdes sekciju 122/124 |

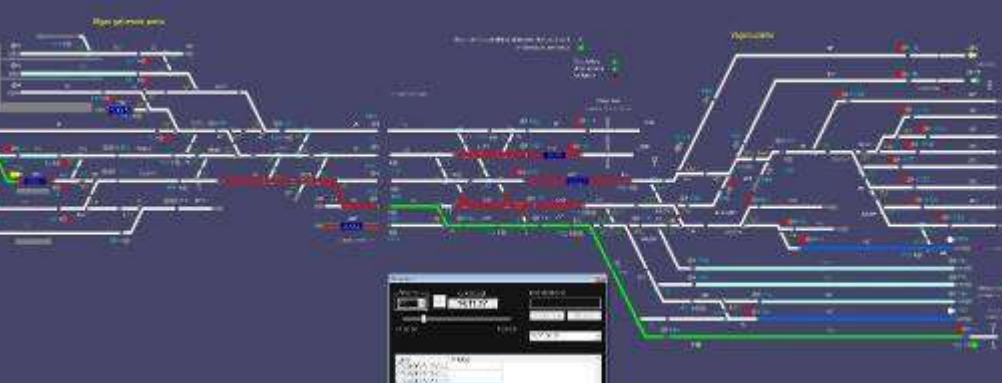
| 14.11.17 | Elektrovilciens Nr. 6234 aizņēma sliežu ķēdes sekciju 33. <b><u>Drezīna Nr. 8613 pabrauca garam luksofora M7 aizliedzošo rādījumu (zils) un aizņēma sliežu ķēdes sekciju 3/17</u></b> |
