# RAPPORT BANE 2026/02

***Sammenstøt mellom vogntog og  
persontog på usikret planovergang på  
Kongsvingerbanen 22. januar 2025***

Onsdag 22. januar 2025 kl. 1353 var det et sammenstøt mellom et vogntog og et persontog på den usikrede planovergangen Pran (km 71,718) på Kongsvingerbanen. Sjåføren av vogntoget omkom, og en passasjer i toget ble lettere skadet. Vogntoget ble totalskadet, og toget fikk skader i fronten og deler av vogntogets tilhenger laget en flenge i togets venstre side.

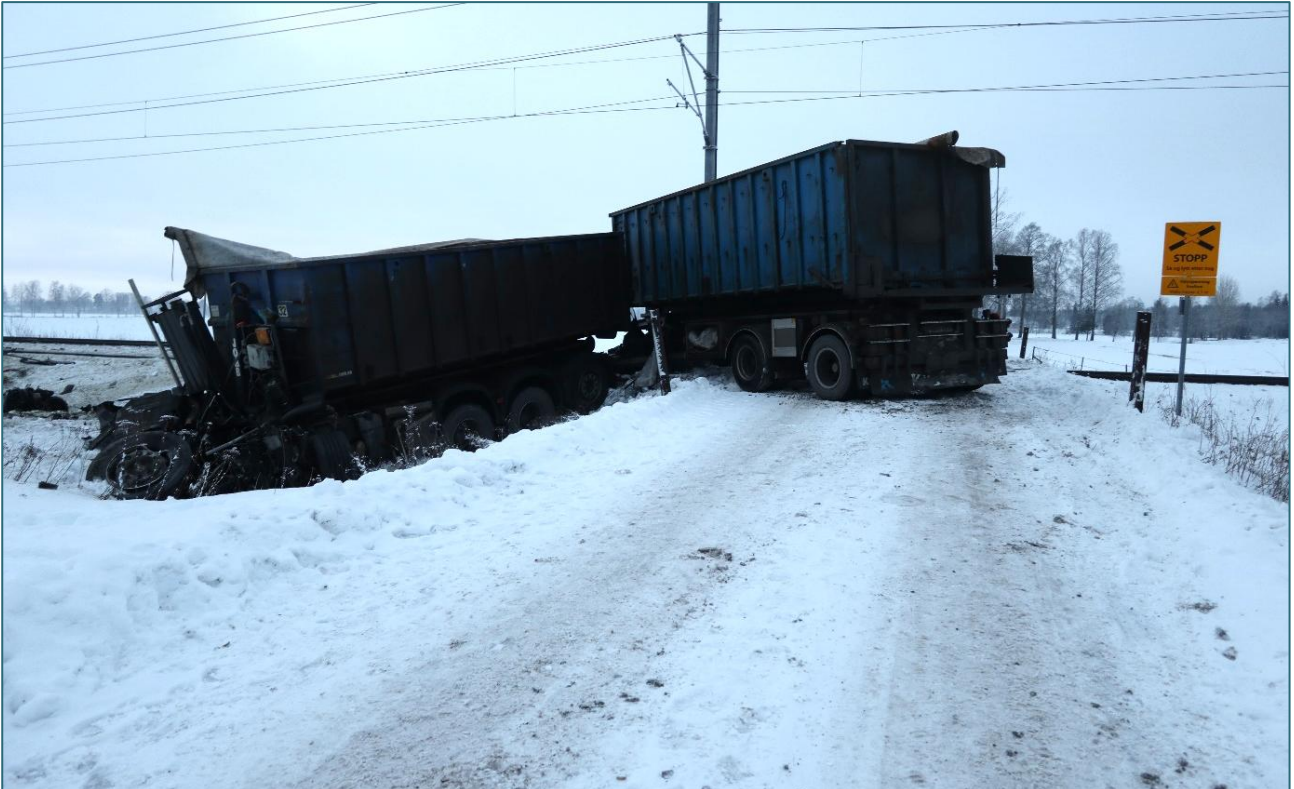
Figur 3: Ulykkesstedet og vogntoget i sin sluttposisjon. Bildet er tatt i vogntogets kjøretning mot planovergangen. Foto: SHK

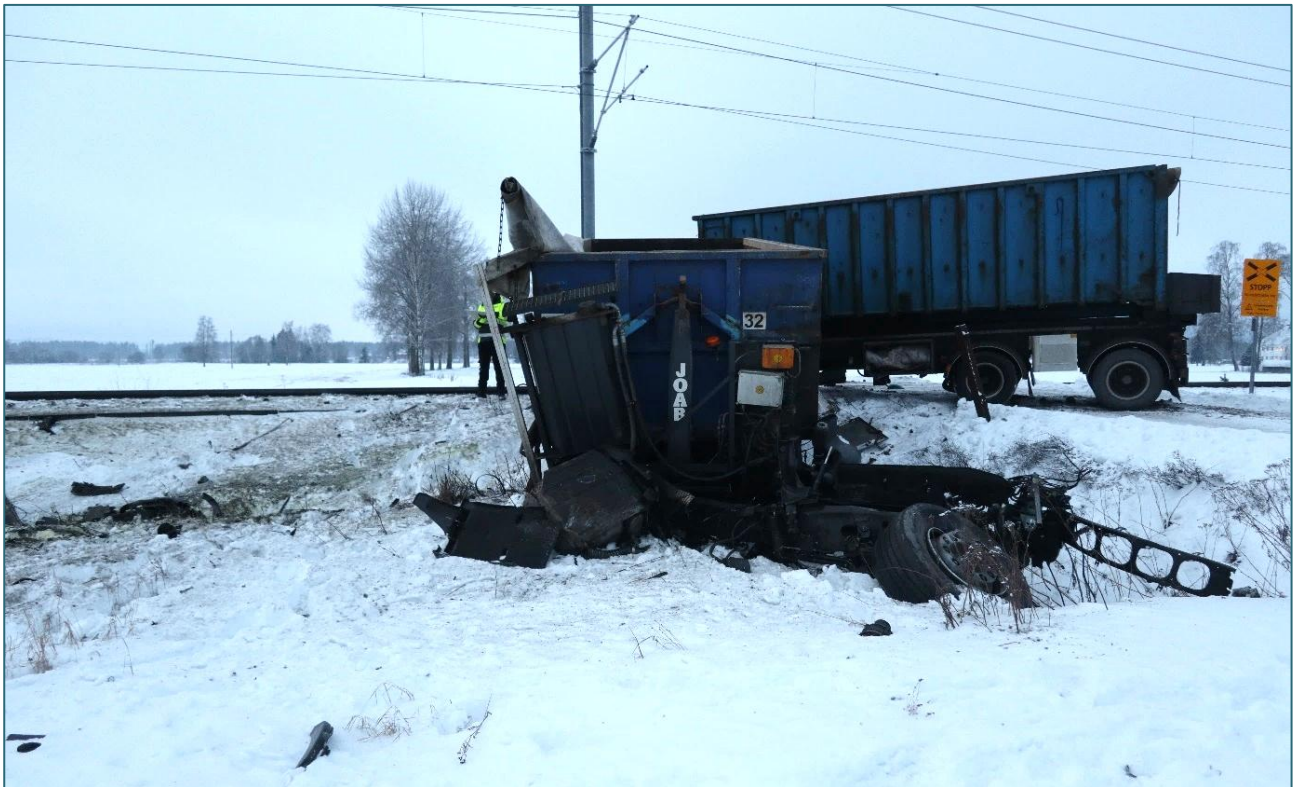
Figur 4: Lastebilen, uten førerhuset, og tilhengeren i sluttposisjonen. Førerhuset er revet av. Foto: SHK

Vogntoget besto av en fireakslet Volvo FH 84 TR lastebil og en treakslet tilhenger produsert av Kilafors. Lastebilen ble totalskadet, og førerhytten ble revet av og kastet ca. 50 meter i terrenget ved siden av sporet. Motoren og det meste av forstillingen ble revet av, samt at rammen ble bøyd.

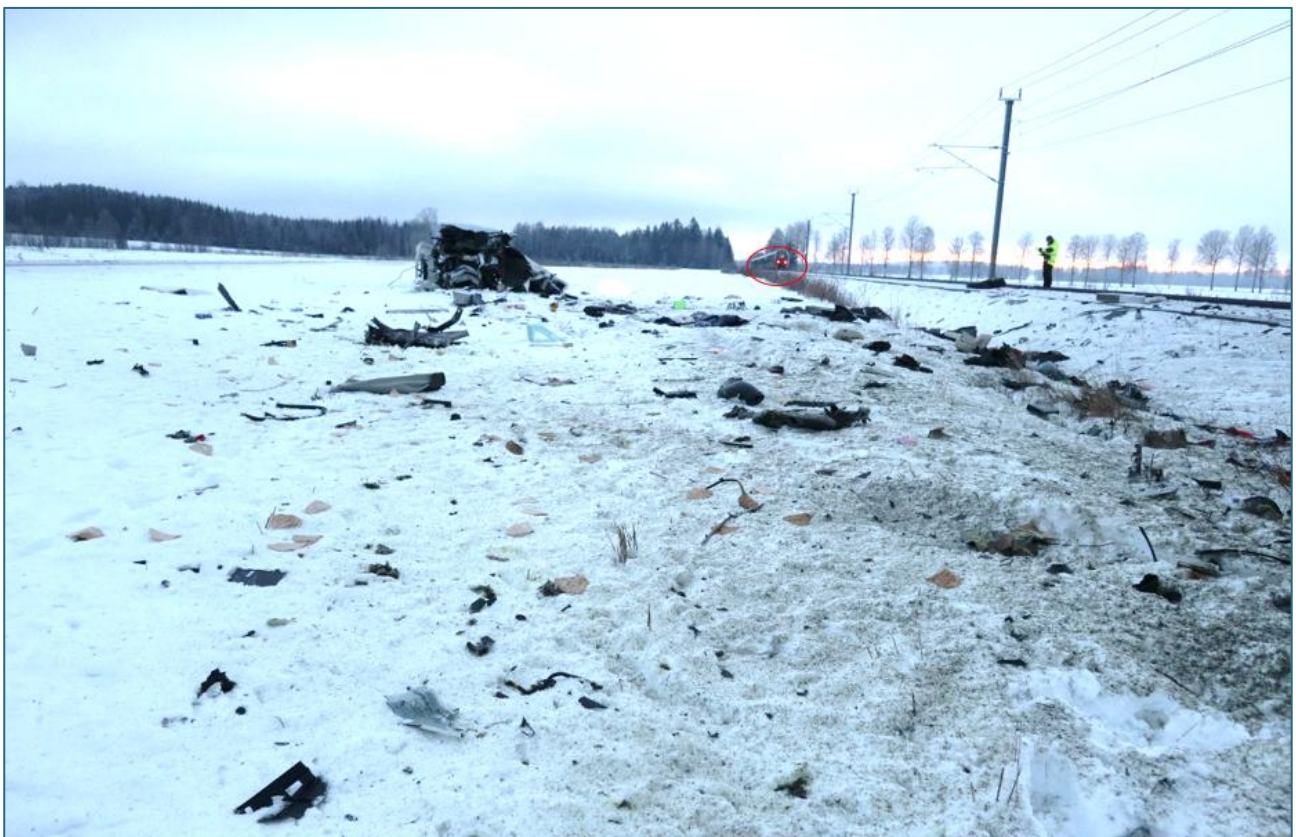
Figur 5: Nedfall fra lastebilen og førerhuset. Den røde ringen markerer sluttposisjonen til toget.  
Foto: SHK

Det lå store mengder karosseri- og motordeler spredd rundt på et område på ca. 460 m<sup>2</sup> mellom planovergangen og førerhusets sluttposisjon.

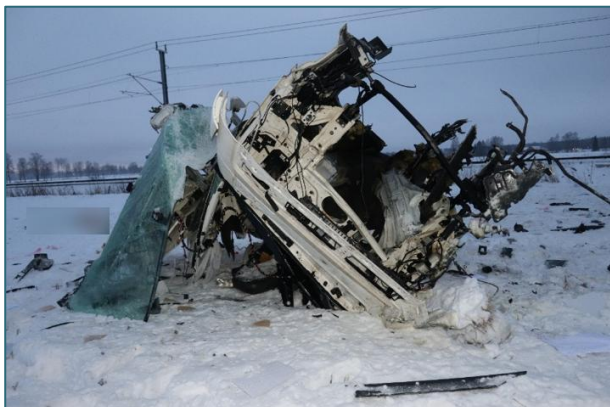
Figur 6: Førerhuset etter sammenstøtet. Foto: SHK

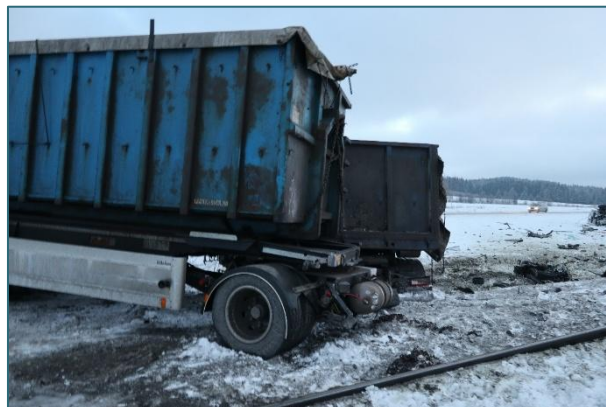
Tilhengerens fremre hjulsett ble vridd 180 grader rundt i sammenstøtet og det medførte skader på tilhengerdraget, ramme, luftfjæring og svingkrans. Høyre hjulsett og skjerm ble skadet.

Figur 7: Tilhengeren i sin sluttposisjon inn mot sporet. Førerhuset sees til høyre i bildet. Foto: SHK

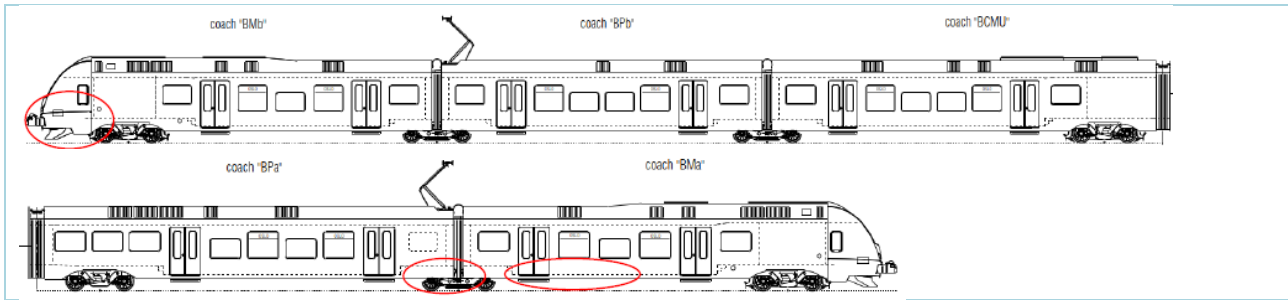
Figur 8: Skadeområder på det fremre togsettet (75-11) markert. Kilde: Norske Tog AS med påtegninger av SHK

Fremre togsett fikk skader på karosseriet, boggien, samt en girdemperbrakett og et girdemperfestet i bakre vogn. Den venstre togsiden fikk en 11,7 meter lang flenge bakover fra nest siste dør. I flengen oppsto et 5,2 meter gjennomgående hull. Her ble en dør og flere sitteplasser skjøvet inn i toget. Personen nærmest vinduet på plass 25 (figur 12) fikk en slagskade i sin venstre fot.

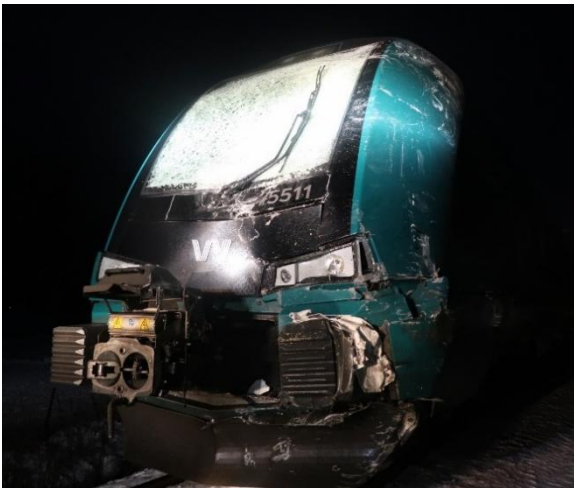
Passasjertoget var et dobbeltsett av type 75 (FLIRT) som fikk betydelige skader i sammenstøtet. Det fremre togsettet (sett 75-11) fikk de mest omfattende skadene. Togets venstre kollisjonsbuffer tok opp energien i sammenstøtet og ble som en følge av det deformert. I tillegg var sideveggpanelet og frontruten skadet. I førerrommet falt et panel og en gardin over førerplassen ned, samt at det interne kommunikasjonssystemet i førerrommet ble ødelagt. Det var ingen større synlige skader på automatkobbelet i fronten på toget.

Figur 9: Skader på fronten av sett 75-11. Foto: SHK

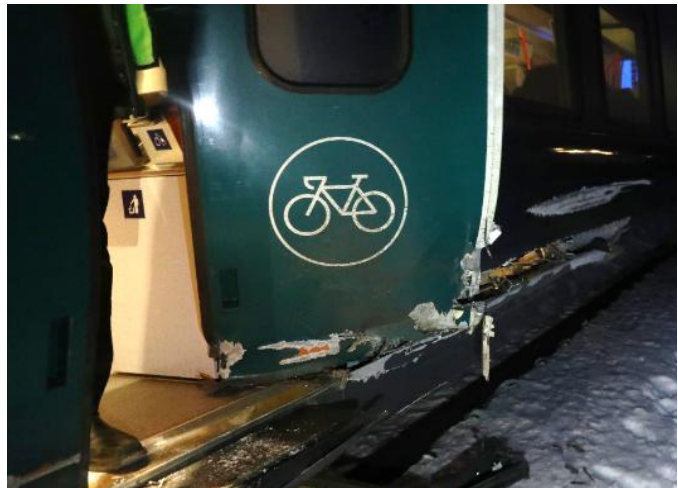
Figur 10: Skadene der tilhengeren slo hull på vognsiden av sett 75-11. Foto: SHK

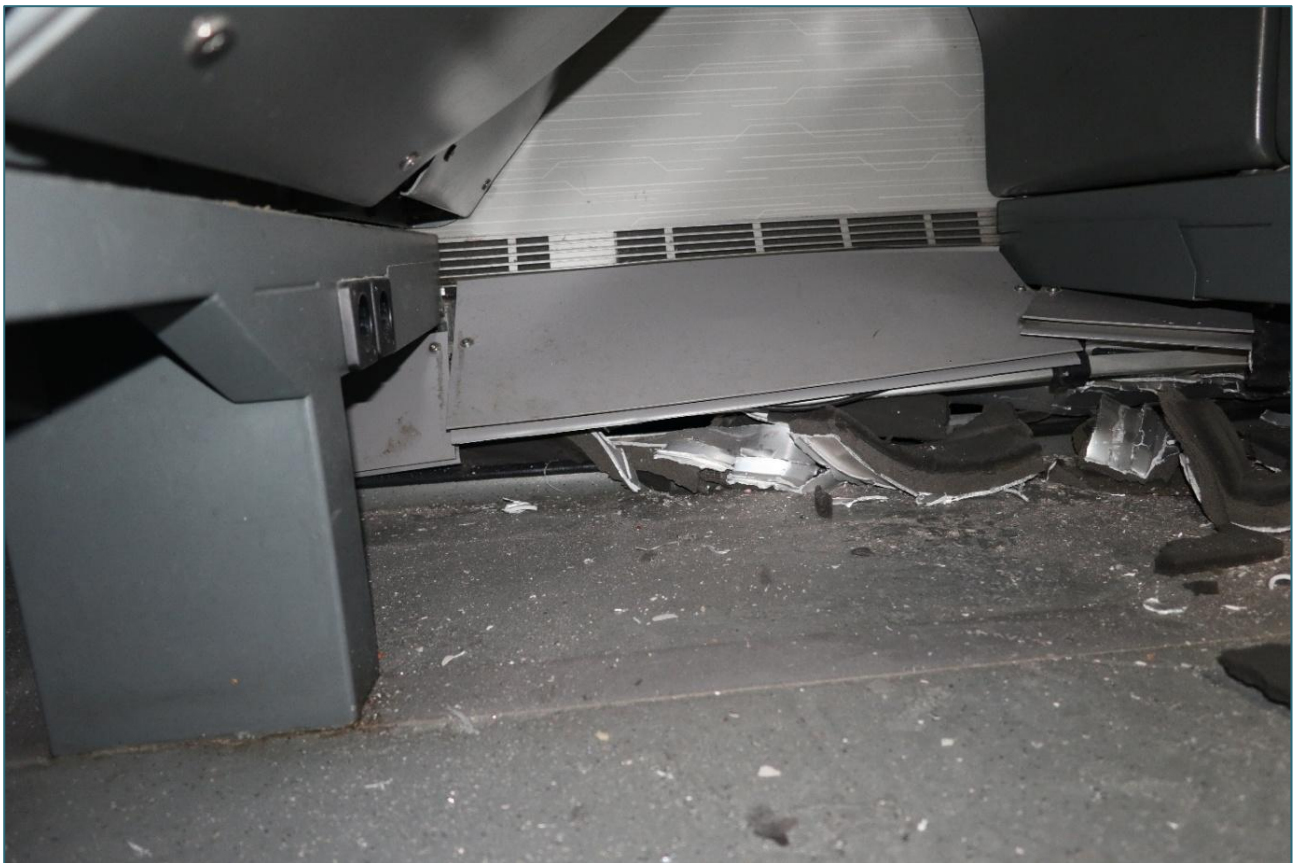
Figur 13: Deler fra hengeren har kommet gjennom karosseriet der passasjerer befant seg. Foto: SHK

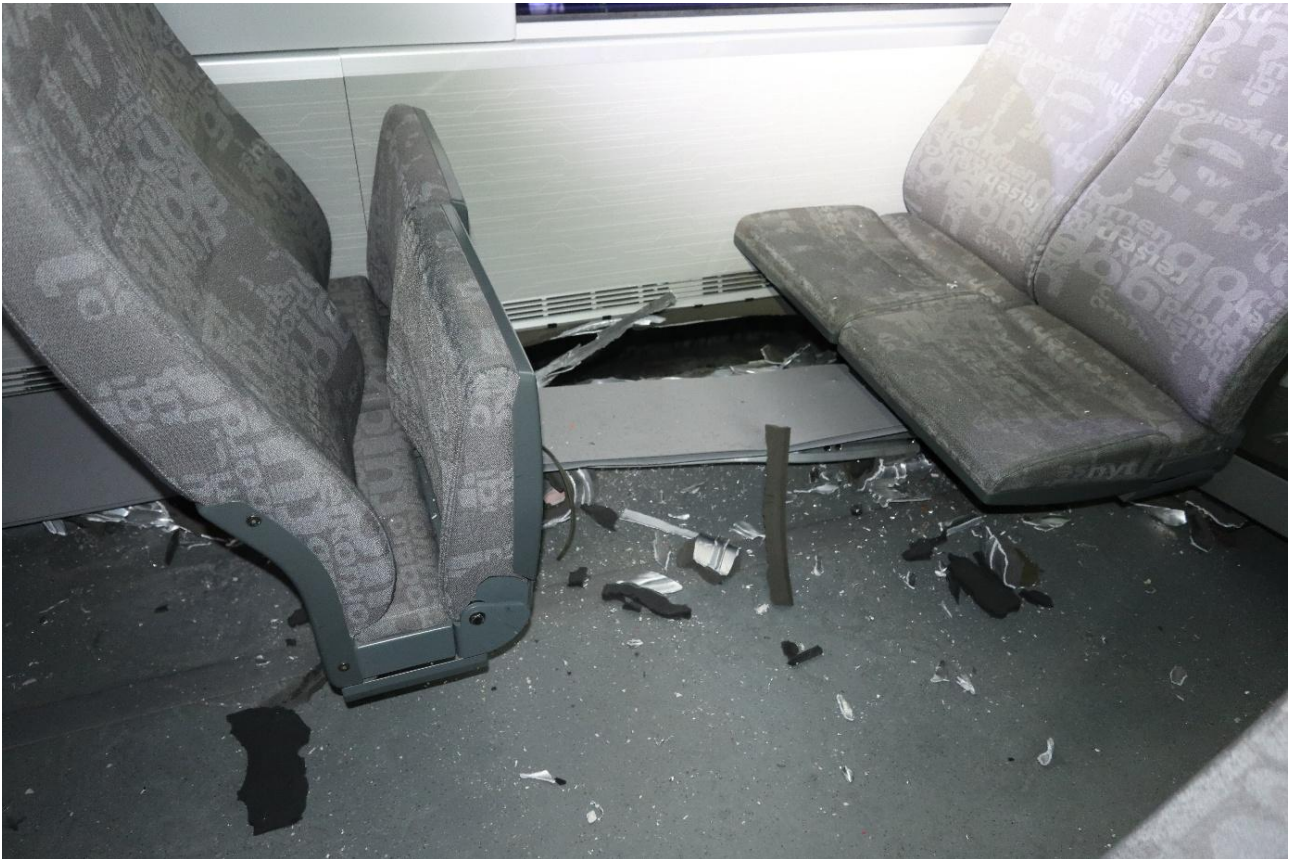
Figur 14: Deler fra hengeren laget flenge i karosseriet der passasjerer befant seg. Foto: SHK

Collisions involving heavy vehicles also present a significant hazard to passengers on board trains. In the present case, parts of the HGV caused a tear in the side of the passenger train in an area occupied by several individuals.

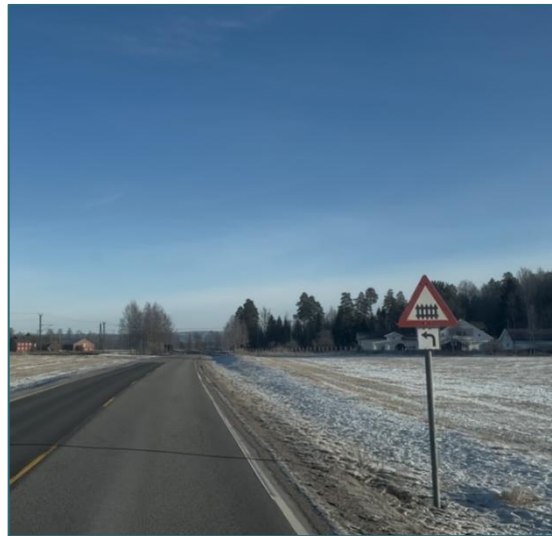
Figur 19: Feil oppsatt skilt langs fv. 175. Foto: SHK

Etter ulykken har skiltet på fv. 175 blitt erstattet med korrekt skilt nr. 135 «Planovergang uten bom».

Bane NOR har opplyst at de vil innføre et punkt i sine kontrollrutiner for planoverganger der det sjekkes at korrekt fareskilt (skilt 134 eller 135) brukes, og at eventuelle avvik varsles til rette skiltmyndighet.

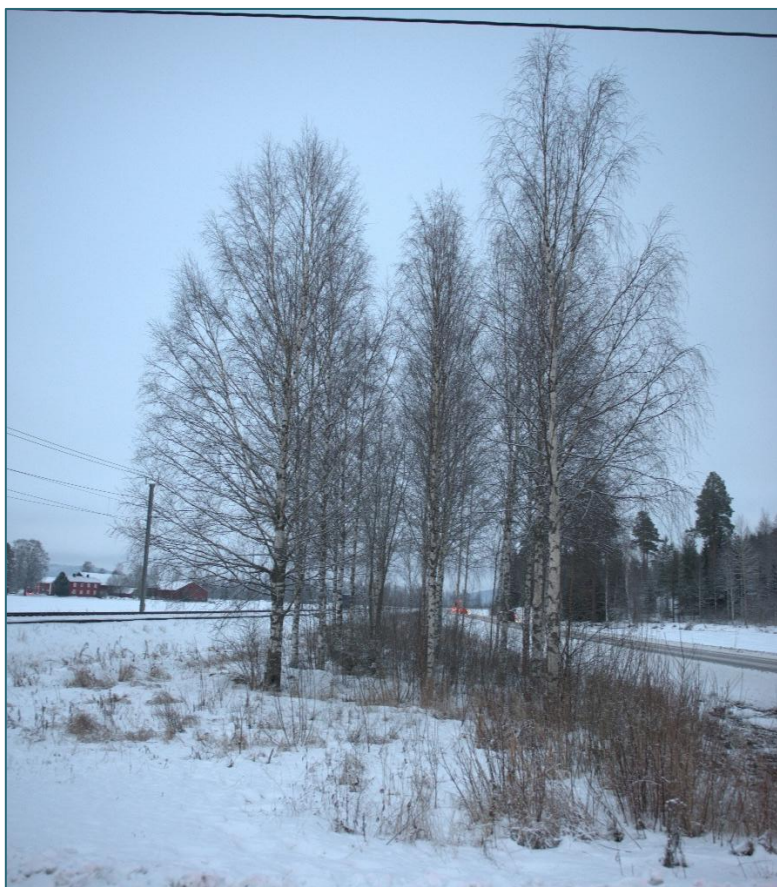
Figur 21: Klynge med bjørketrær ved siden av gårdsveien. Se plassering i kartskisse i figur 2. Bildet er ikke tatt ved målepunktet for siktlinjer ved planovergangen. Foto: SHK

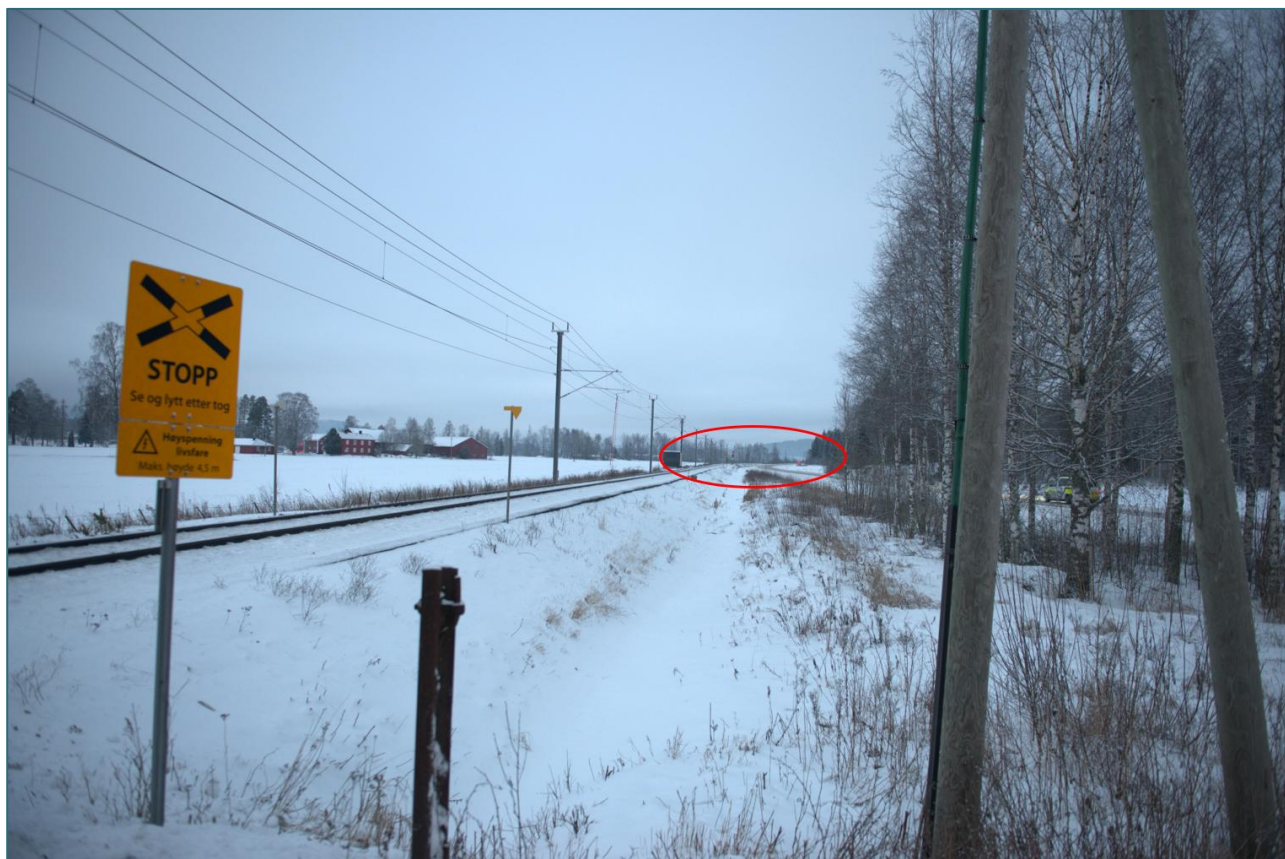
Jernbanen og fylkesveien går ved siden av hverandre på stedet, og avstanden reduseres gradvis i retningen hvor toget kom fra. På avstand kan det fremstå som om disse har utspring svært nær hverandre (figur 22).

Figur 22: Siktlinje i den retningen toget kom fra. Rød markering viser hvor jernbanesporet og veien tilsynelatende går sammen innenfor et lite område av sikten. Foto: SHK
