## RAPORT DE INVESTIGARE

al accidentului feroviar produs la data de 01.08.2025, în halta de mișcare Agigea Ecluză, prin deraierea a trei vagoane din compunerea trenului de marfă nr.57754 030, pe zona diagonalei dintre schimbătoarele de cale nr.7 și nr.9

*Raport Investigare  
Ediție finală  
26 iunie 2026*

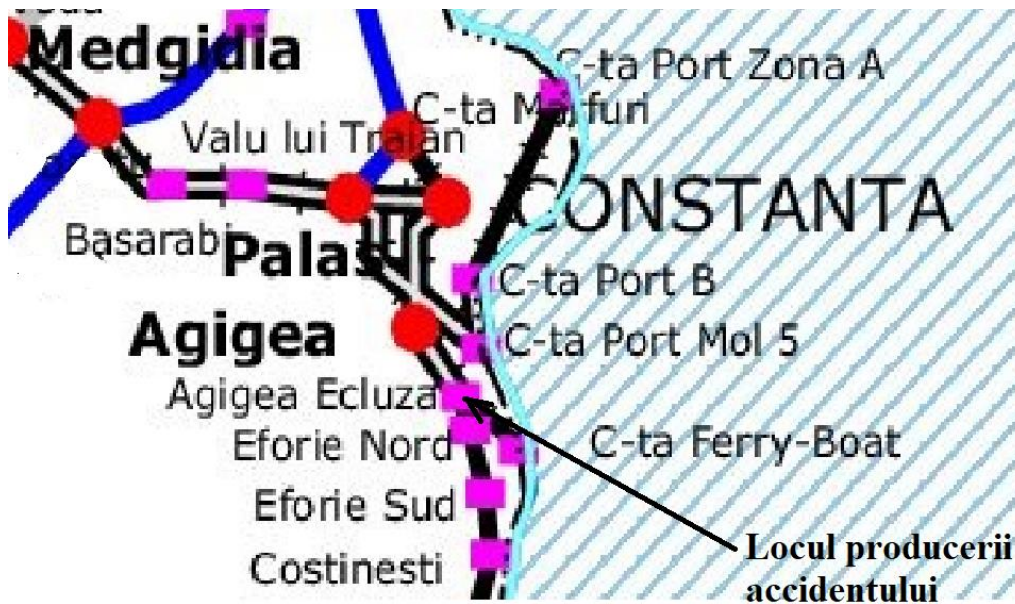
Figure no. 1 – The scene of the railway accident

The derailment occurred on the right-hand rail of the cross-over between turnout no.7 (negotiated in the diverging position from the stock rail joint of the turnout) and the stock rail joint of turnout no. 9, within the TDJ-type turnout no. 9/11, at km 234+128, by the climbing of the gauge face of the rail head by the right-hand wheel of axle no.5, the first axle of the third bogie of the first derailed wagon.

Considering the findings and measurements carried out at the track superstructure and rolling stock after the accident, it can be stated that the improper technical condition of the track superstructure, which imposed the running of trains with a speed restriction of 15 km/h, caused this railway accident.

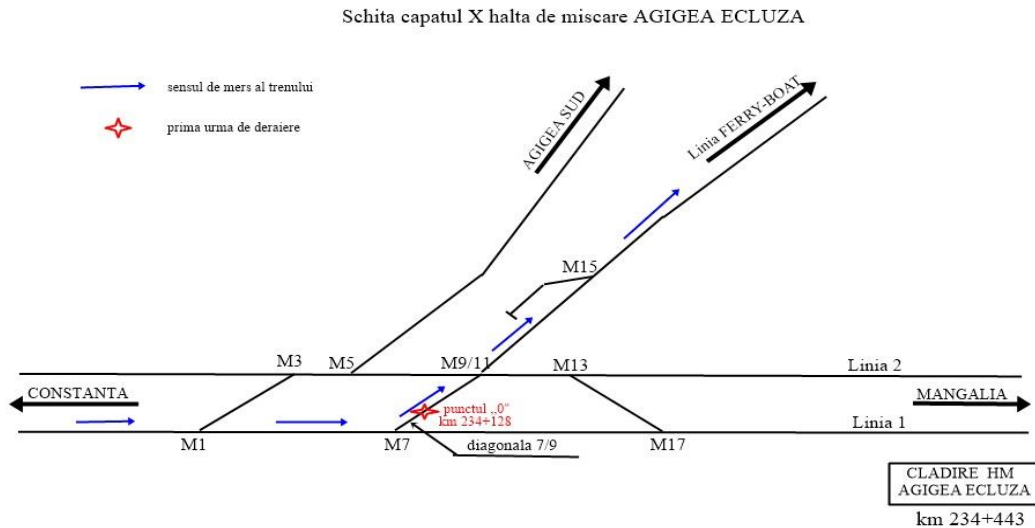
Figura nr.2 – Reprezentarea schematică a zonei unde s-a produs accidentul feroviar

În jurul orei 06:00, având parcurs de trecere prin hm Agigea Ecluză, în capătul X, peste diagonala nr.7/9, s-a produs deraierea a trei vagoane încărcate cu containere aflate în componerea trenului (vagonul seria Sggrss nr.33544975728-5, al 12-lea din componerea trenului de ambele osii ale ultimului boghiu, în sensul de mers, - osiile nr.5 și nr.6, deraiere urmată de răsturnarea vagonului seria Sggrss nr.33544975883-8, al 13-lea din componerea trenului și deraierea de toate osiile a vagonului seria Sggrss nr.33544975900-0, al 14-lea din componerea trenului).

Prima urmă de escaladare a fost identificată pe fața superioară a șinei dintre schimbătoarele de cale nr.7 și nr.9, la km 234+128, la o distanță de 2,5 m de joanta de călcâi a schimbătorului de cale nr.7. Buza bandajului roții din partea dreaptă a rulat pe suprafața superioară a ciupercii șinei pe o distanță de 4,25 m, după care a căzut în exteriorul căii (rulând pe capetele șuruburilor verticale), ulterior antrenând căderea la interior a roții corespondente din partea stângă în sensul de mers.

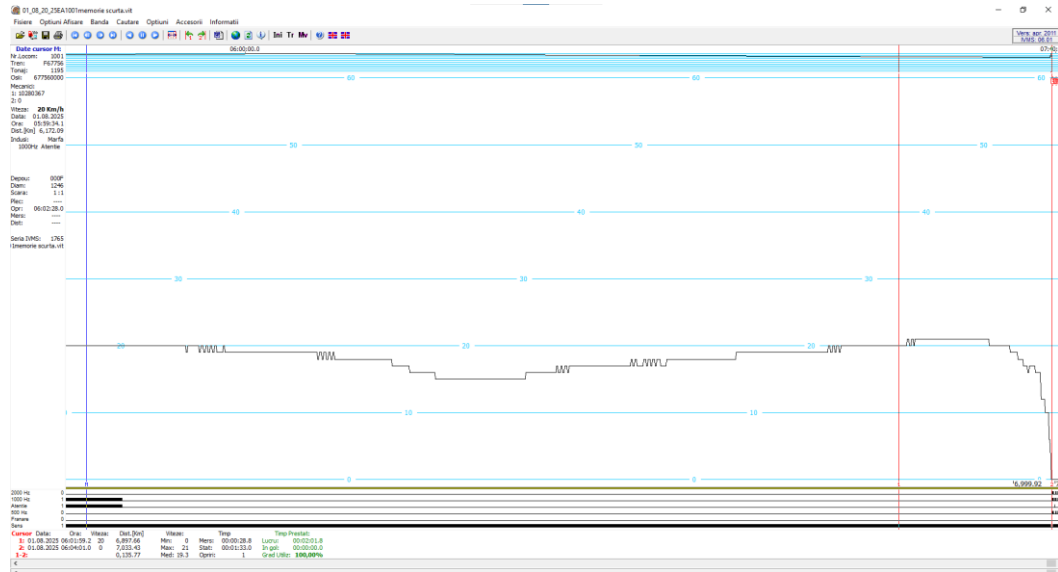
Figura nr.3 Diagrama vitezei cu marcarea distanței de 136 metri înaintea opririi trenului

- trenul a avut viteza de aproximativ 20 km/h când a trecut prin dreptul semnalului de intrare al hm Agigea Ecluză, la ora 05:59'06", mecanicul a acționat butonul „Atenție” a instalației INDUSI, la influența de 1000 Hz;
- viteza a crescut de la 20 km/h la 21 km/h pe un spațiu de aproximativ 59 metri;
- viteza a scăzut de la 21 km/h la 20 km/h pe un spațiu de aproximativ 59 metri;
- trenul a circulat cu viteza de 20 km/h pe un spațiu de 58 metri;
- viteza a scăzut de la 20 km/h la 15 km/h pe un spațiu de cca. 294 metri;
- de la 15 km/h, viteza trenului a crescut la 21 km/h pe un spațiu de cca. 470 metri;
- de la 21 km/h, viteza trenului a scăzut brusc la „0” km/h pe un spațiu de aproximativ 56 metri, trenul fiind oprit la ora 06:02'28".

Din analiza diagramei vitezei, se constată că viteza trenului înainte cu 136 metri de oprirea acestuia (figura nr.3) era de 20 km/h, după care aceasta crește la 21 km/h la 128 metri înainte de a se opri (figura nr.4) după care pe o distanță de 56 metri viteza scade de la 21 km/h la „0” km/h (figura nr.5).

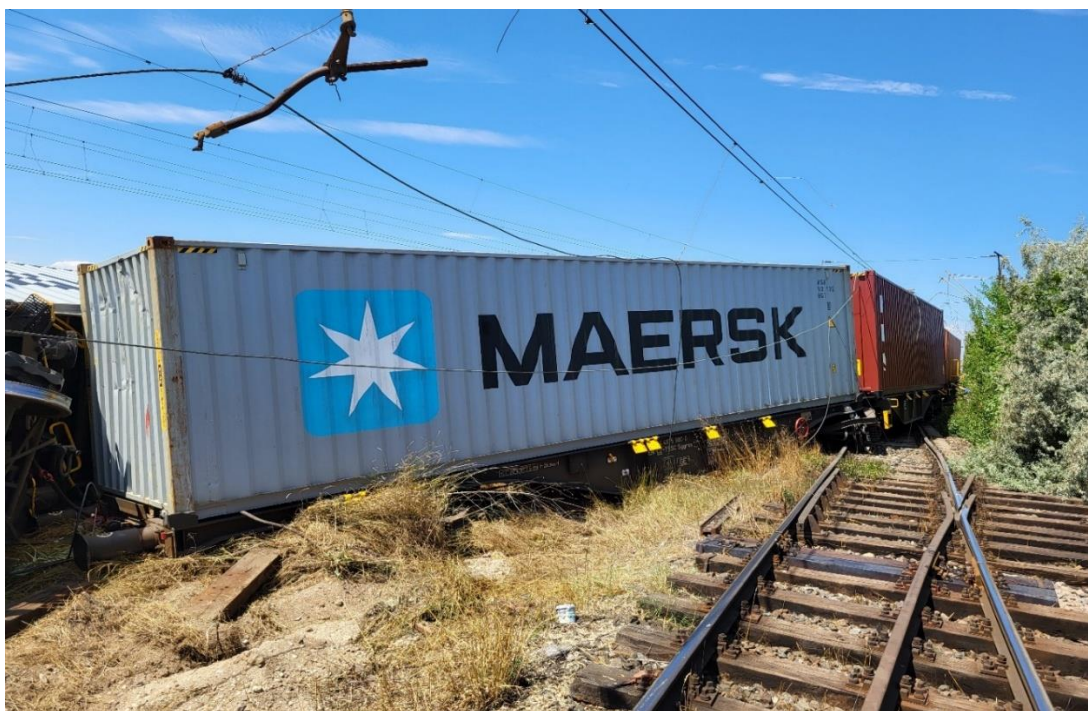
*Foto nr.3 - Poziția vagonului nr.33544975900-0, al 14-lea din compunerea trenului*

- al 14-lea vagon din compunerea trenului, nr.33544975900-0 (Foto nr.3), era deraiat de toate osiile celor 3 boghiuri, cu prima unitate a vagonului în sensul de mers poziționată la circa 45° față de axa căii, cu primul boghiu în sensul de mers mai îndepărtat de cale. Osiile acestui boghiu (nr.5 și 6) erau căzute de pe cadrul boghiului și se aflau pe terasamentul dintre linia curentă Agigea Ecluză – Ferry-Boat și linia nr.2. Vagonul a circulat cu osia nr.6 poziționată prima în sensul de deplasare și roțile notate cu „R” situate pe partea stângă în sensul de mers al trenului. Vagonul a efectuat ultima reparație de tip RP la agentul economic identificat prin acronimul „Lt” la data de 01.04.2025, cu valabilitate de 2 ani;

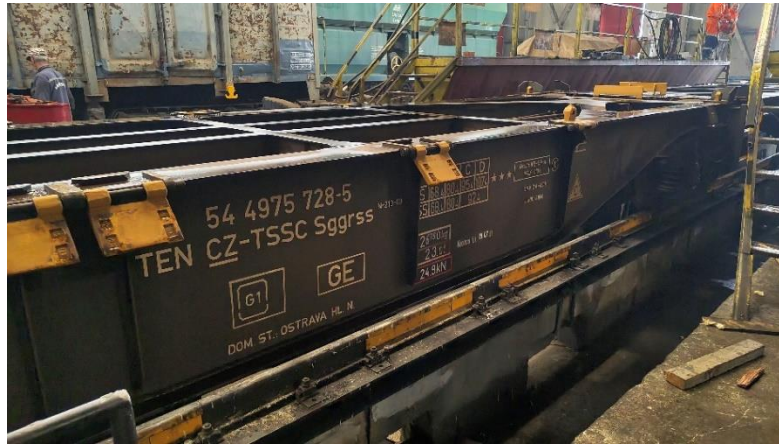
*Foto nr.4 - Vagonul nr.33544975728-5*

La vagonul nr.33544975728-5 (Foto nr.4), al 12-lea din compunerea trenului, deraiat de ultimul boghiu în sensul de deplasare a fost efectuată măsurarea elementelor geometrice ale celor 6 osii montate ce echipau boghiurile vagonului. Cu ocazia acestor verificări s-a constatat că dimensiunile și cotele măsurate la osiile deraiate, cât și la cele nederaiate, se încadrează în limitele admise în exploatare pentru vagoane de marfă, limite stabilite prin Instrucția nr.250/2005. Totodată a fost verificată starea crapodinelor și a glisierelor elastice fără a fi constatate neconformități.

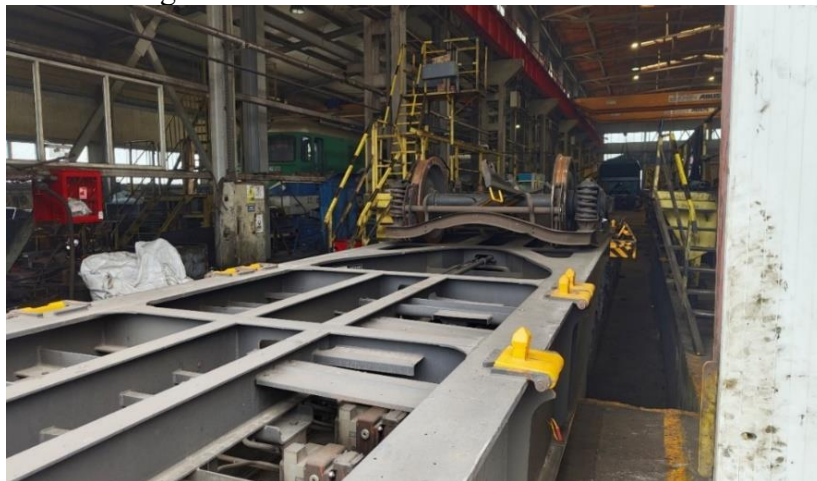
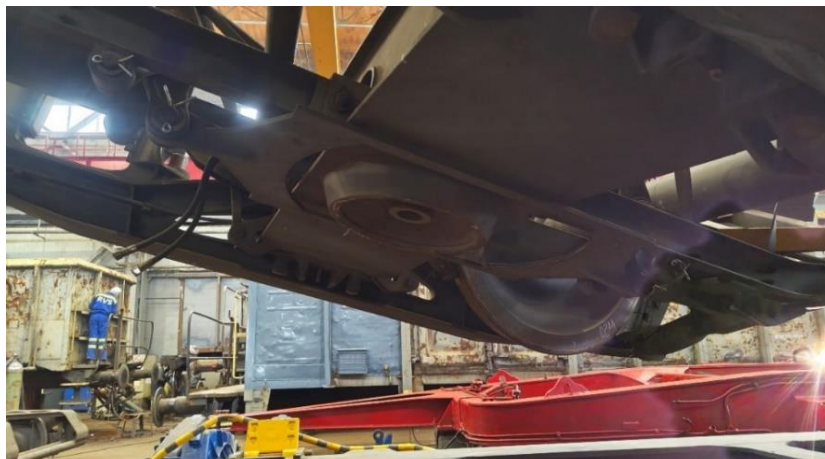
*Foto nr.5 și 6 - Boghiuri provenite de la vagonul nr.33544975883-8*

Două boghiuri provenite de la vagonul nr.33544975883-8 (Foto nr.5 și 6), al 13-lea din compunerea trenului, deraiat de toate osiile celor 3 boghiuri și răsturnat pe partea dreaptă în sensul de deplasare, au fost încărcate pe un alt vagon, iar vagonul deraiat și răsturnat în cauză a fost echipat cu boghiuri purtătoare în vederea introducerii acestora în atelierul specializat pentru efectuarea verificărilor. Al 3-lea boghiu de la acest vagon, (boghiul cu osiile 3L-3R și 4L-4R), a echipat vagonul deraiat nr.33544975900-0 (Foto nr.7), al 14-lea din compunerea trenului, iar boghiul cu osiile 5L-5R și 6L-6R de la acest vagon a fost transportat cu auto în atelierul specializat pentru efectuarea verificărilor.

Au fost măsurate elementele geometrice ale celor 12 osii montate ce echipau boghiurile celor 2 vagoane implicate în accident. Cu ocazia acestor verificări s-a constatat că, dimensiunile și cotele măsurate la osiile deraiate se încadrau în limitele admise în exploatare pentru vagoane de marfă, limite stabilite prin Instrucția nr.250/2005. Totodată a fost verificată starea crapodinelor fără a fi constatate neconformități, iar la vagonul nr.33544975900-0 au fost demontate suplimentar capacele cutiilor de osie pentru a se efectua verificări, nefiind constatate nereguli.

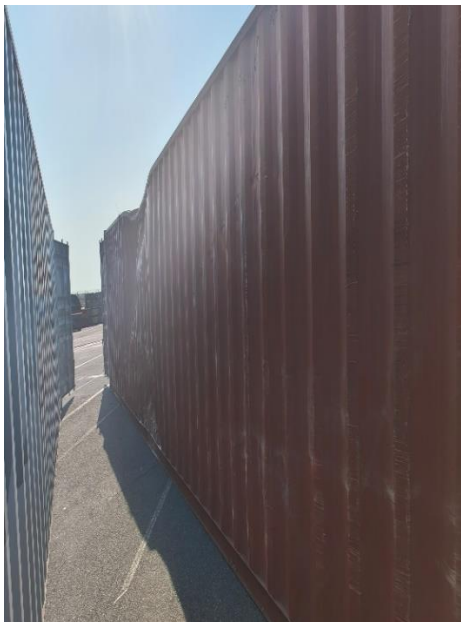
– containerul cu seria TCLU 1591267 era încărcat pe două rânduri pe toată lungimea containerului cu boxpaleți metalici (Foto nr.13), poziționați pe capetele containerului și paleți de lemn poziționați în mijlocul containerului (aceștia conțineau cutii de carton cu piese auto). Containerul prezenta o deformare a peretelui din partea dreaptă, la mijloc (Foto nr.12). Containerul a fost descărcat complet.

*Foto nr.12 - Perete container partea dreaptă avariat*

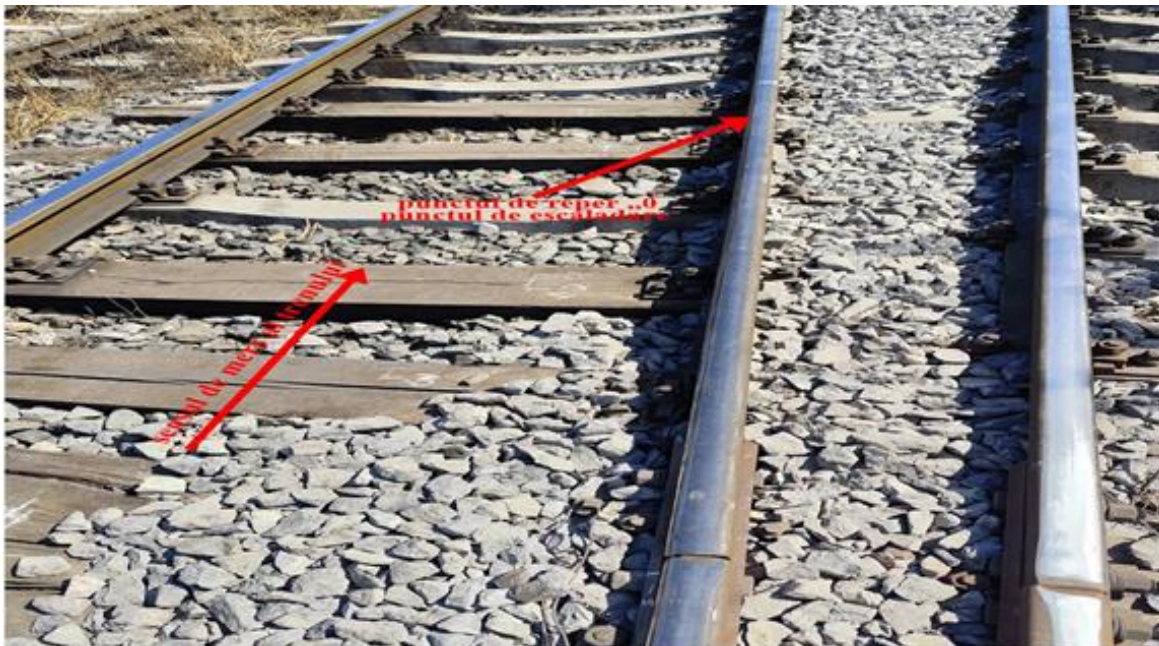
Foto nr.17 – Zona producerii accidentului feroviar

Deraierea s-a produs pe diagonala dintre schimbătorii de cale nr.7 și nr.9 (foto nr.17), schimbătorul de cale nr.7 fiind manevrat în poziția „pe abateră” și atacat pe la joanta de vârf.

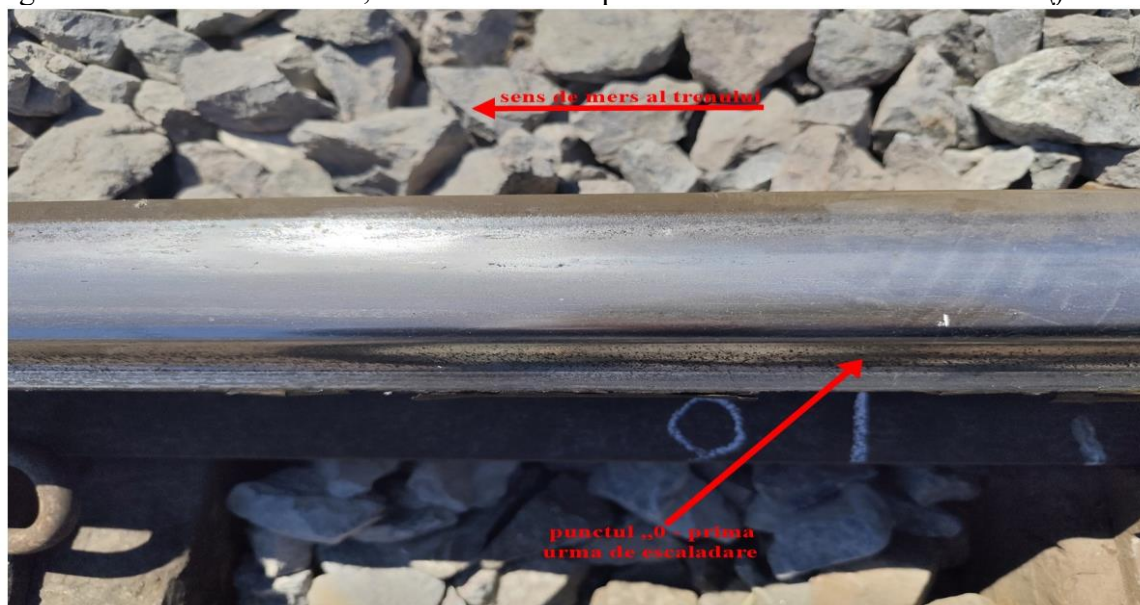
- punctul „0” – situat pe diagonala dintre schimbătorii de cale nr.7 și nr.9, la km 234+128, la o distanță de 2,50 m de joanta de călcâi a schimbătorului de cale nr.7, pe șina din partea dreaptă în sensul de mers al trenului, unde a fost constatată prima urmă de escaladare a buzei bandajului roții din partea dreaptă a osiei nr.5 a vagonului nr.33544975728-5, al 12-lea din compunerea trenului în sensul de mers (foto nr.18);

Foto nr.18 – Punctul de reper „0” al accidentului feroviar (pe șina din dreapta a diagonalei 7/9)

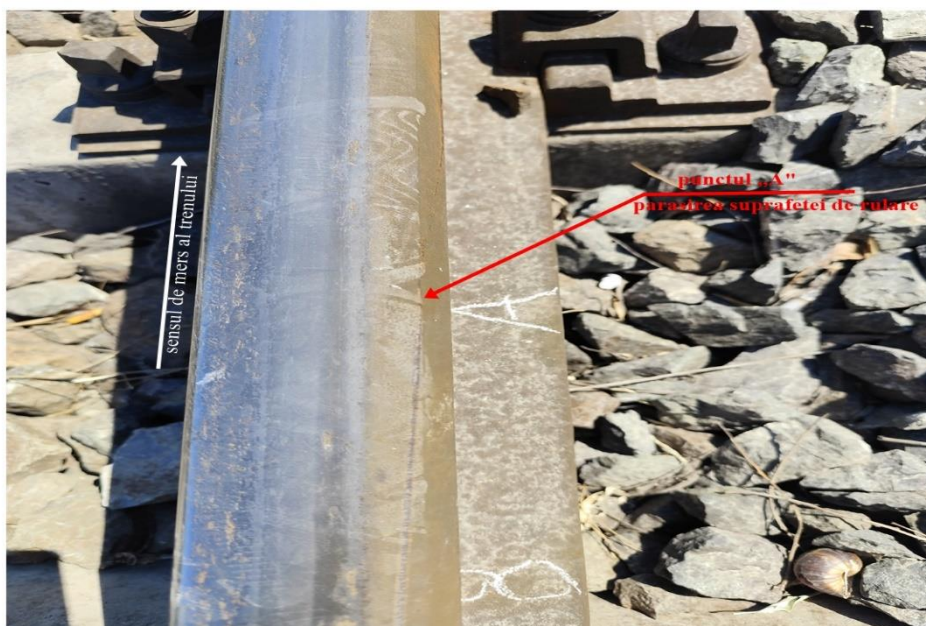
- punctul „A” situat pe șina dintre schimbătorii de cale nr.7 și nr.9, la o distanță de 4,250 m de punctul „0”, pe firul din partea dreaptă de rulare în sensul de mers al trenului, unde a fost constatată prima urmă de cădere de pe flancul inactiv al ciupercii șinei, în exteriorul căii și prima urmă de lovire a șuruburilor verticale pe partea exterioară a firului din partea dreaptă (foto nr.19);

Foto nr.19 - Punctul de reper „A” – punctul de părăsire a suprafeței de rulare către exteriorul căii

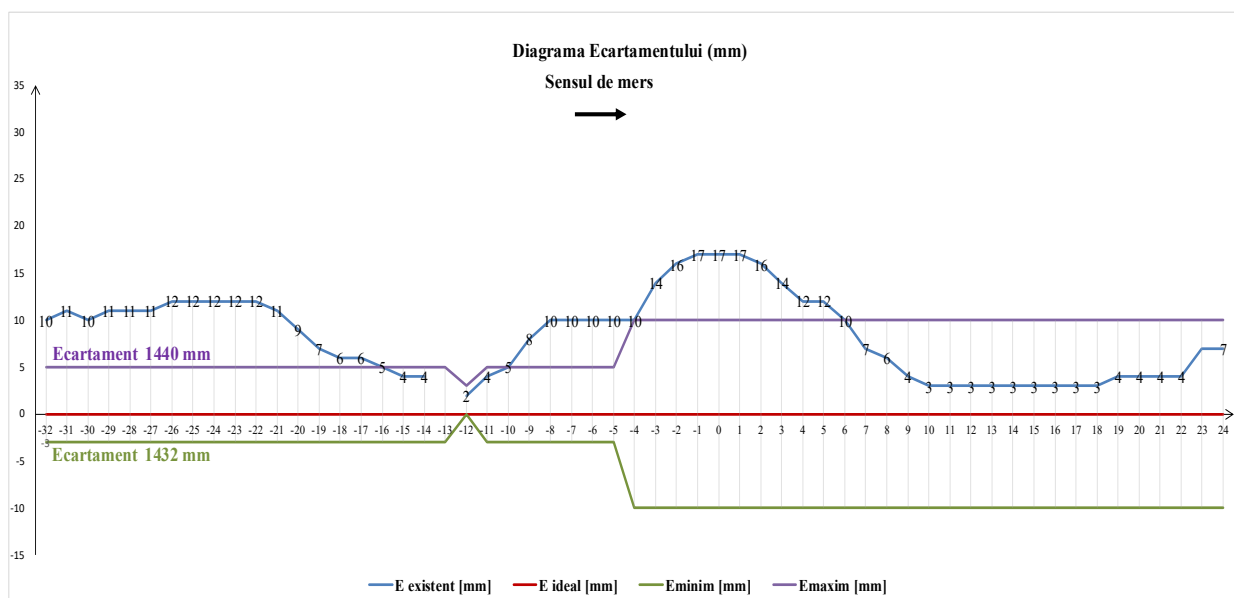
Figura nr.3 - Diagrama ecartamentului

Toleranțele admise față de ecartamentul prescris la aparatele de cale în exploatare (pentru ecartamentul de 1435 mm) sunt: +5 mm / -3 mm în orice punct cu excepția vârfului acelor și inimă, +4 mm / -3 mm la vârful acelor și +3 mm / 0 la inimă.

Valorile măsurătorilor la ecartament (în stare statică) pe direcția „abatere” a schimbătorului de cale nr.7, în sensul de mers al trenului, au depășit toleranțele admise în exploatare între punctele de reper „-32” și „-17” cu valori cuprinse între 1 mm și 7 mm și între punctele de reper „-9” și „5” cu valori cuprinse între 2 mm și 7 mm .

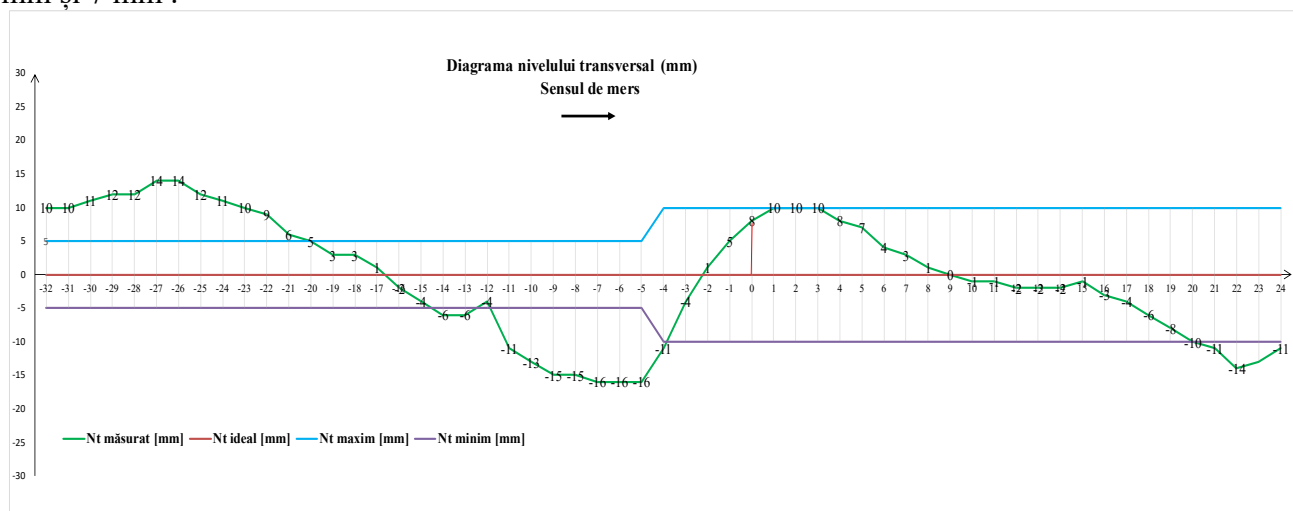
Figura nr.4 - Diagrama nivelului transversal

Suprafețele de rulare într-un profil transversal al aparatului de cale trebuie să fie la același nivel.

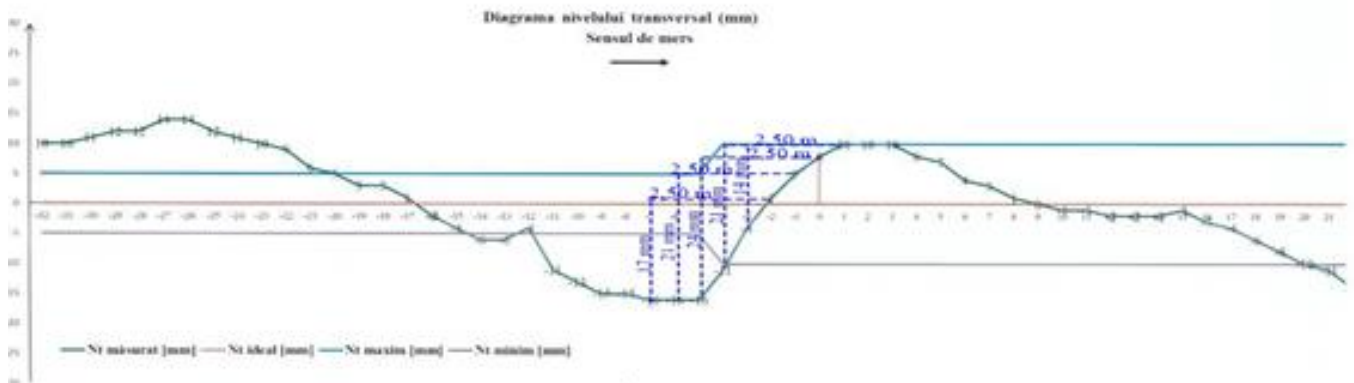
În zona punctului de producere al deraierii (punctul „0”), în sensul de mers al trenului, între punctele de reper „-7” ÷ „2”, valoarea torsionării căii depășea valoarea maximă de 12,50 mm iar înclinările rampelor defectelor erau mai mari decât valoarea maximă admisă pentru circulația trenurilor (1:166). Astfel, așa cum este exemplificat în diagrama din *figura nr.5*, între punctele „-7” ÷ „-2” valoarea torsionării a fost de 17 mm, având înclinarea rampei defectului de 1:147; între punctele „-6” ÷ „-1” și „-4” ÷ „+1” valoarea torsionării a fost de 21 mm, având înclinarea rampei defectului de 1:120; între punctele „-5” ÷ „0” valoarea torsionării a fost de 24 mm, având înclinarea rampei defectului de 1:104 iar între punctele „-3” ÷ „+2” valoarea torsionării a fost de 14 mm.

*Figura nr.5 – Torsionarea căii în zona producerii deraierii*

În cazul denivelărilor încrucișate, dacă pe o distanță de 12 m, sau mai mică, după o denivelare pe un fir urmează o denivelare pe celălalt fir, atunci aceste denivelări se totalizează și suma lor în acest caz nu trebuie să fie mai mare de 5 mm pe liniile cu viteza mai mare de 50 km/h și 10 mm pe liniile cu viteza de 50 de km/h sau mai mică (conform prevederilor art.7.A., pct.3 din *Instrucția de norme și toleranțe pentru construcția și întreținerea căii Linii cu ecartament normal, nr.314/1989*).

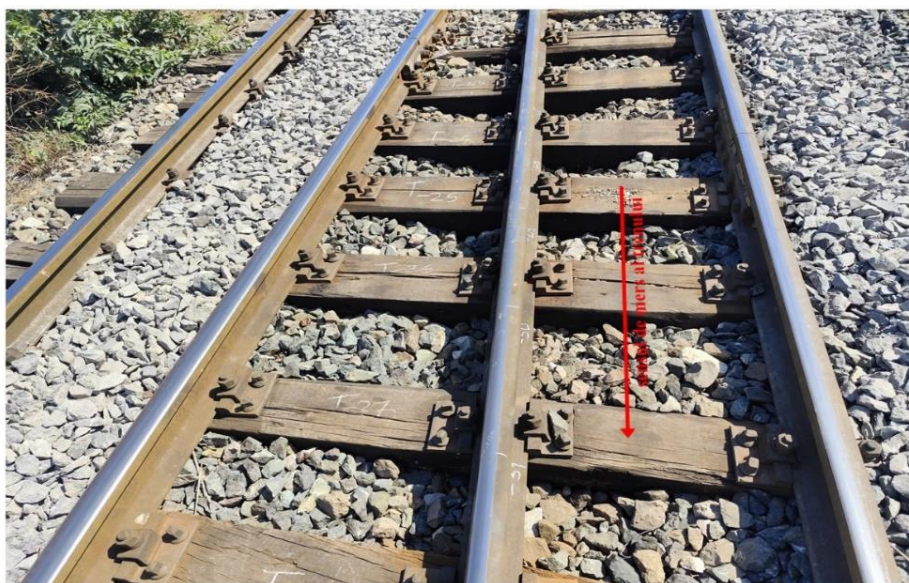
*Foto nr.20 – starea traverselor din cuprinsul schimbătorului de cale nr.7  
Referitor la starea prisme de piatră spartă*
