## **Závěrečná zpráva o výsledcích šetření mimořádné události**

Vykolejení vlaku Pn 52690 s následnou srážkou tažených drážních vozidel s trakční podpěrou, požár tažených drážních vozidel a narušení životního prostředí v železniční stanici Hustopeče nad Bečvou

## **Accident and incident investigation report**

Derailment of the freight train No. 52690 with consequent collision of the towed rolling stocks with a contact line support, a fire of the towed rolling stocks and environmental damage at Hustopeče nad Bečvou station

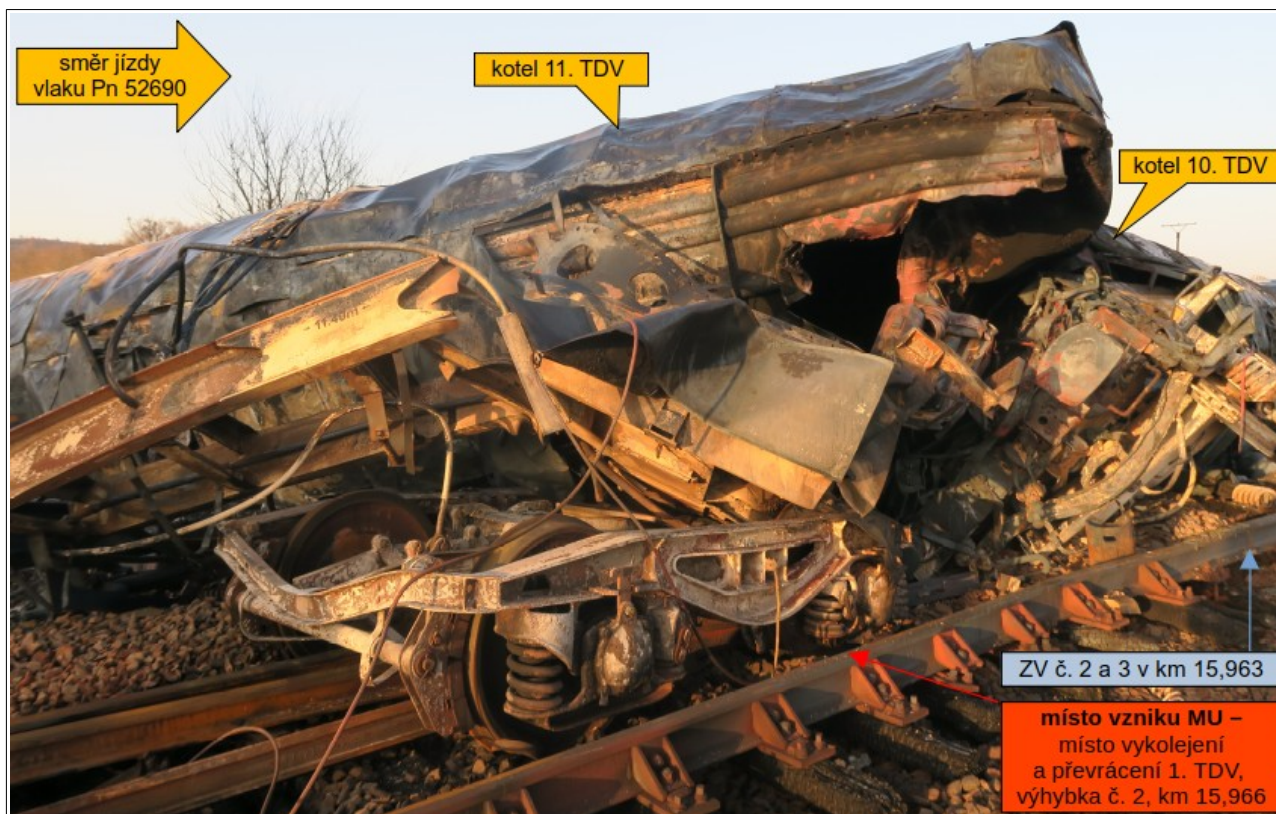
- **místo vzniku MU** – místo takového naklonění 1. TDV, při kterém došlo k nadměrnému vychýlení jeho těžiště a převrácení, viz body 2.8 a 4.1.1 této ZZ, bylo stanoveno v km 15,966 ve výměnové části výhybky č. 2, a to ve směru jízdy vlaku Pn 52690 3 m před ZV č. 2 a ZV č. 3 (výhybky č. 2 a 3 na sebe navazovaly svými začátky, které měly stejnou kilometrickou polohu – km 15,963), viz Obr. č. 2 této ZZ. Za tímto místem byly patrné značné změny v geometrických parametrech koleje vzniklé v průběhu nehodového děje, vč. výškové a stranové deformace kolejí výhybky č. 2 a 3, poškození kolejového lože a devastace pražců a upevňovadel s vlivem na drážnost koleje, a zničení čelistových závěrů obou výhybek. Měření geometrických parametrů koleje v obvyklé vzdálenosti 10 m za a zejména 30 m před místem vykolejení nebylo možné uskutečnit s relevantními výsledky, a to vzhledem k rozsáhlému poškození pražců a upevnění kolejnic poškozenými 11., 12. a 15. TDV, jež vykolejila v průběhu nehodového děje (stržením TDV řazenými před nimi ve spolupůsobení s dynamickými rázy vzniklými v soupravě při vykolejení), a vzhledem k vypáleným pryžovým podložkám pod patami kolejnic;

**Obr. č. 2:** Pohled na místo vzniku MU v km 15,966, poškozený železniční svršek a destruovaná TDPV

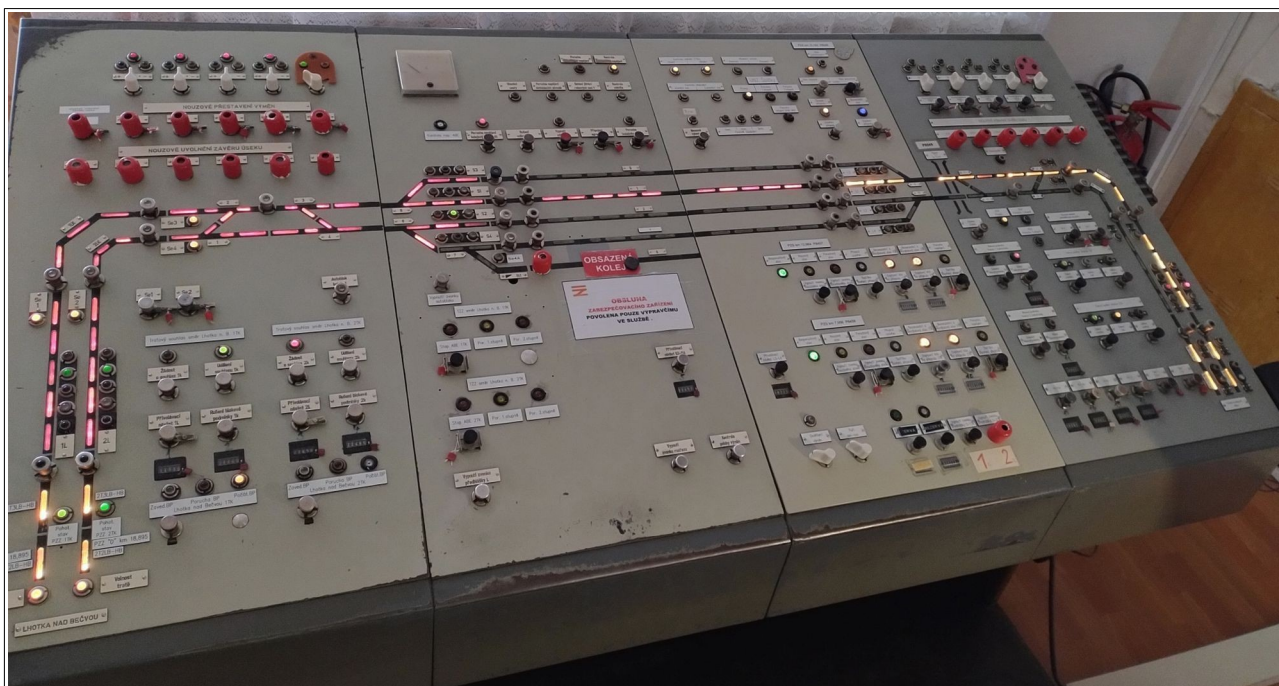
**Obr. č. 3:** Pohled na ovládací stůl v DK žst. Hustopeče n. B. po obnově napájení

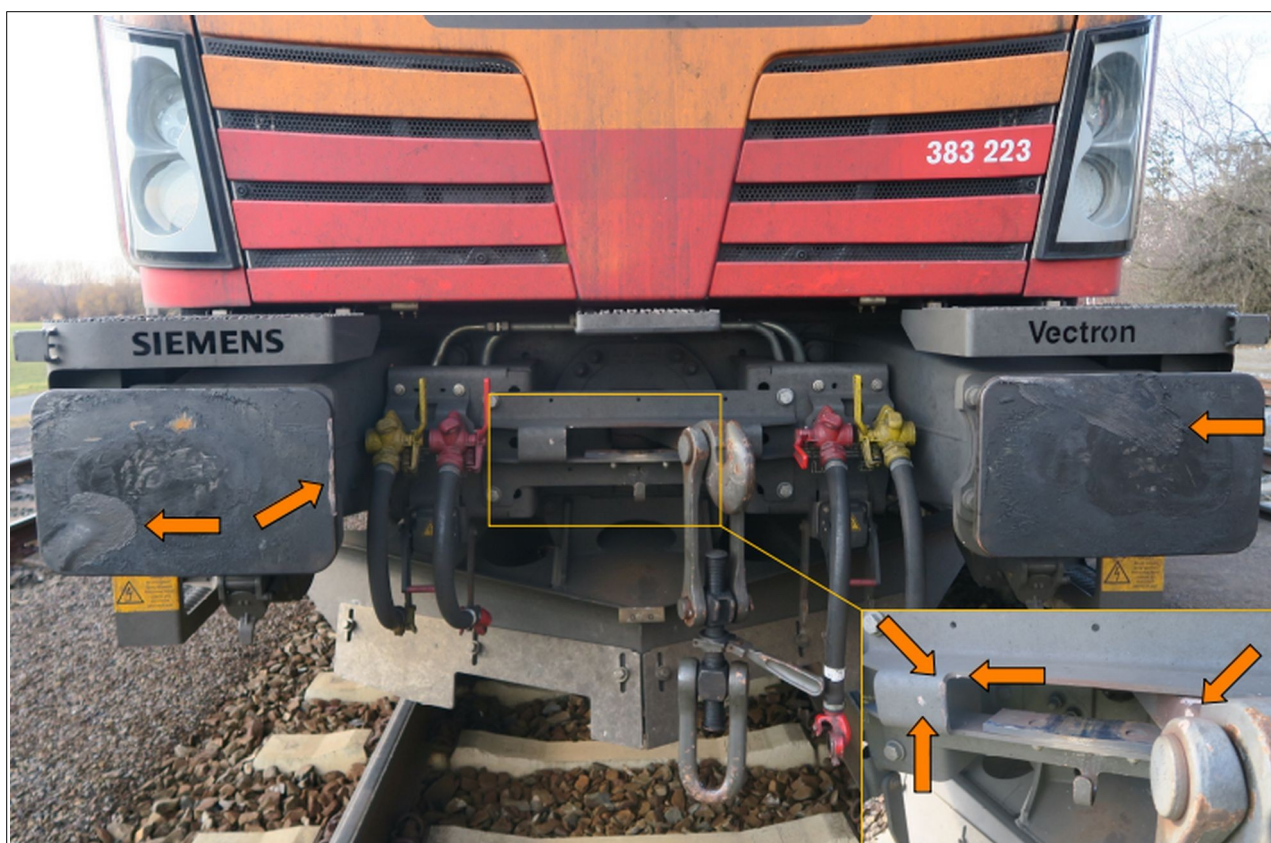
- stopy po naražení dříku táhlového háku a závěsnice šroubovky na straně svorníku do levé a levé horní strany vodítka táhla táhlového ústrojí.

**Obr. č. 4:** Pohled na táhlové a nárazecí ústrojí na zadním čele HDV 383.223-5, kdy oranžové šipky ukazují na stopy na talířích obou nárazníků. Snímek ve výřezu dokumentuje stopy po naražení dřívku táhlového háku a závěsnice šroubovky na straně svorníku do levé a levé horní strany vodička táhla táhlového ústrojí v konečném postavení HDV po MU.

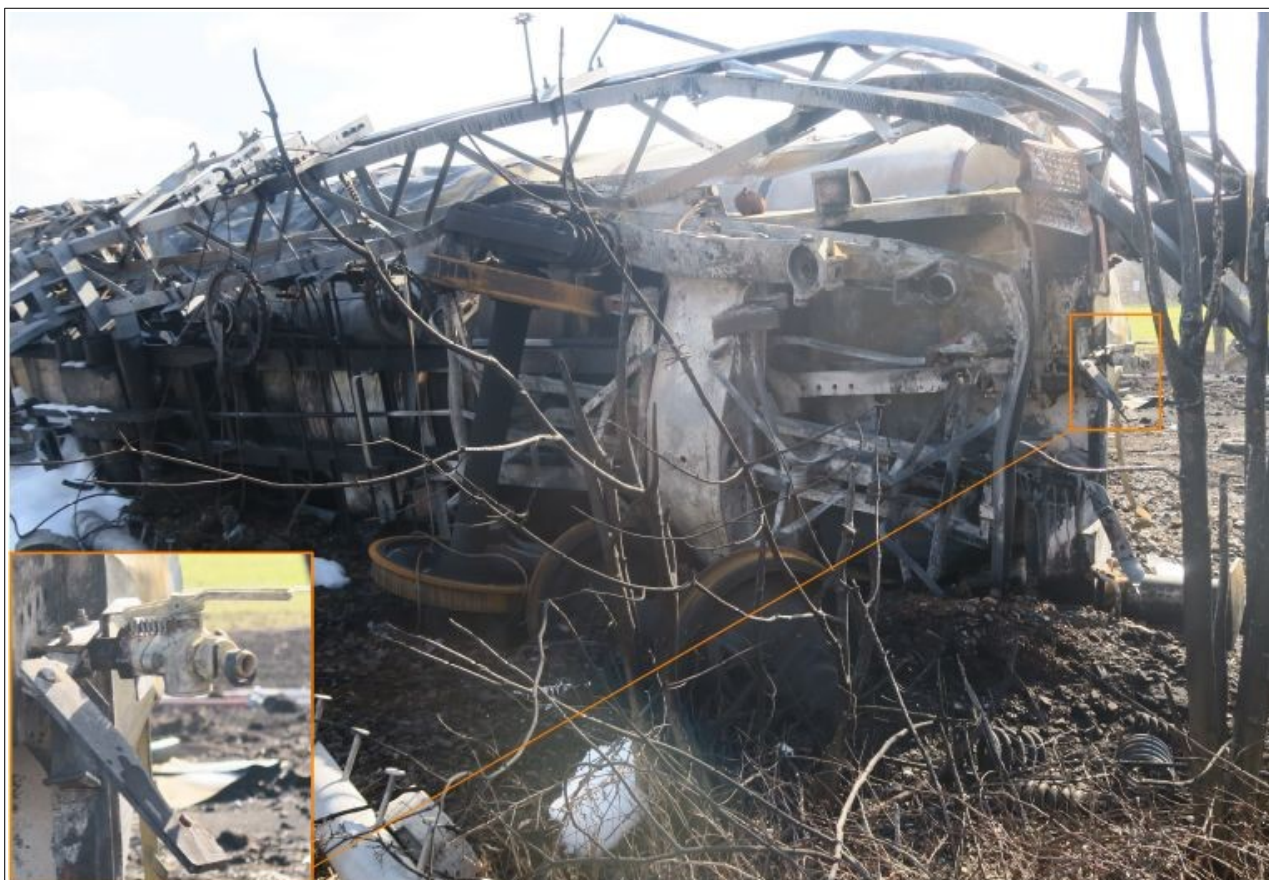
**Obr. č. 6:** Pohled na přední čelo a spodek 1. TDV za HDV vlaku Pn 52690 v konečném postavení po MU, kdy snímek ve výřezu dokumentuje detailní pohled na otevřený spojkový kohout hlavního potrubí.

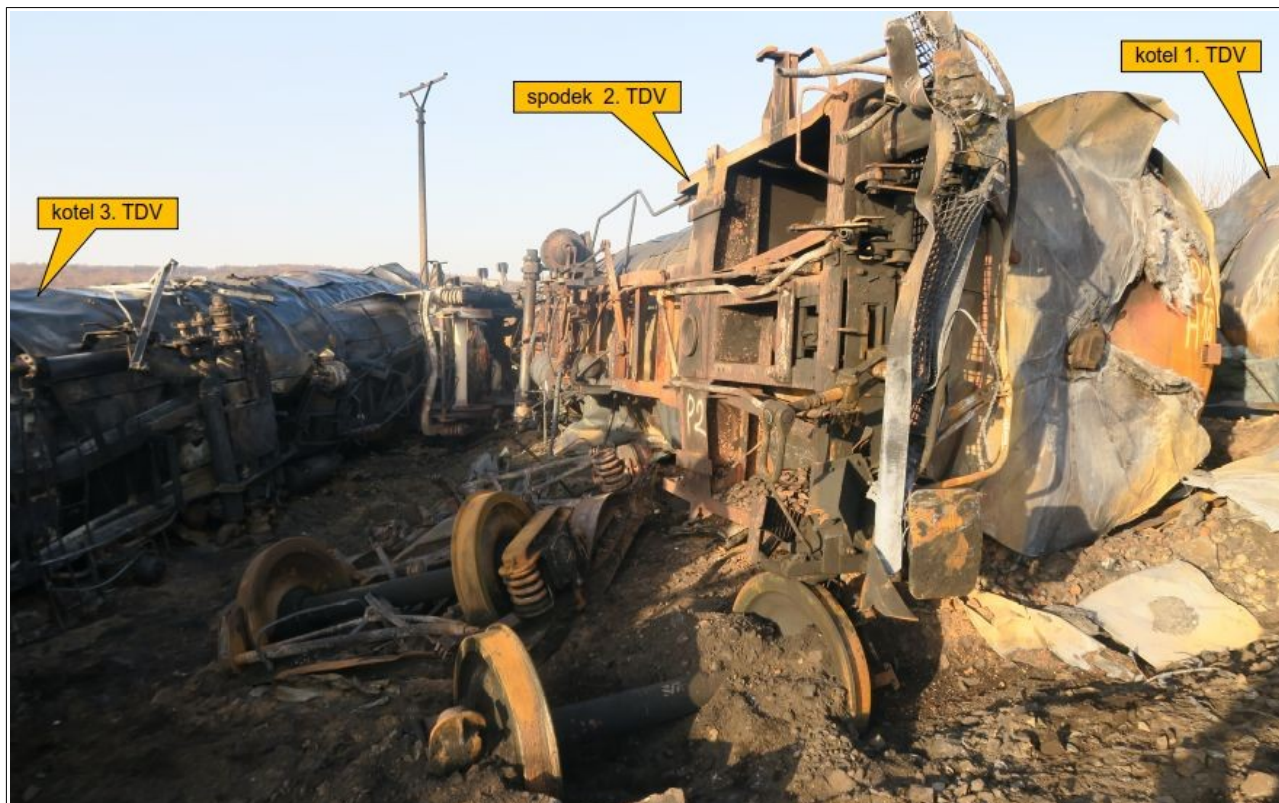
- kostry spodku vozu,
- obou rámu podvozků,
- táhlového a narážecího ústrojí na zadním čele vozu, přičemž pravý nárazník s číslem „26211“ původně umístěný na zadním čele vozu se nacházel ležící na zemi, vytržen z uchycení, kdy základová deska nebyla při ohledání nalezena,
- izolace kotle, jeho plechového opláštění a samotné konstrukce kotle;

**Obr č. 7:** Pohled na spodek destruovaného 2. a 3. TDV vlaku Pn 52690 v konečném postavení po MU

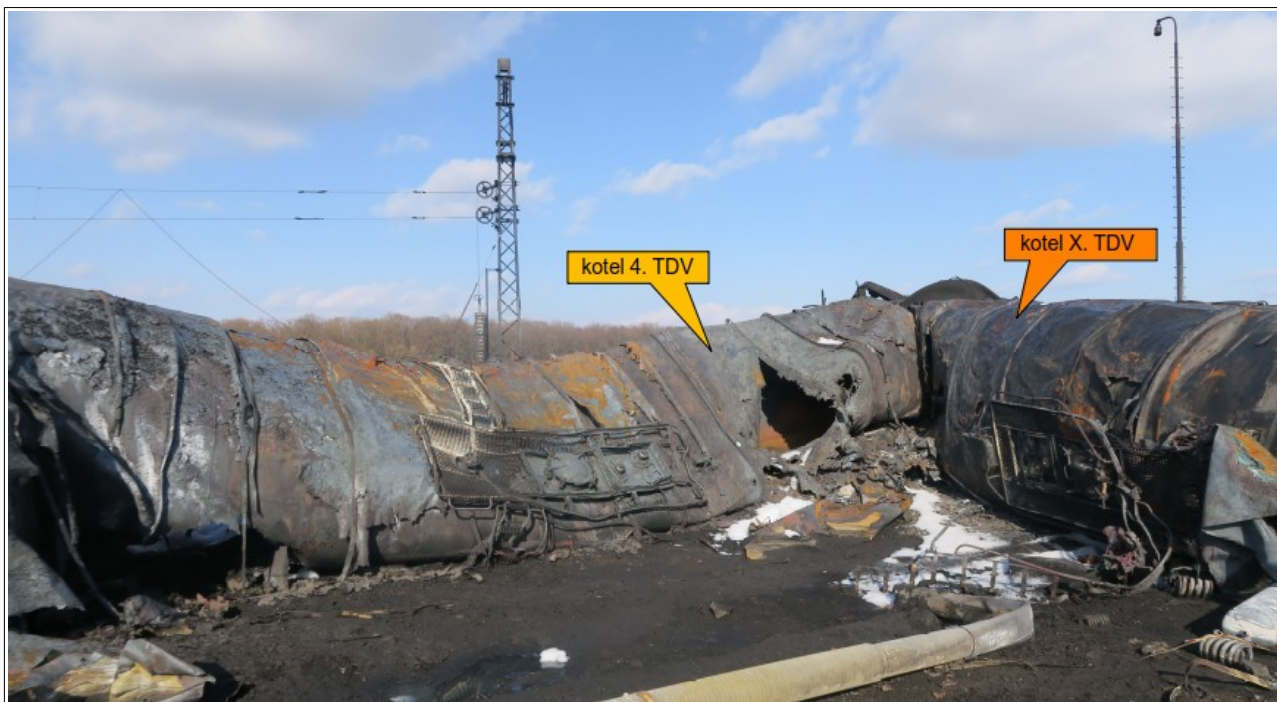
- izolace kotle, jeho plechového opláštění a samotné konstrukce kotle;
- 4. TDV ve směru jízdy se v konečném postavení po MU nacházelo ve vykolejeném stavu, vlevo od koleje zhlaví, předním čelem v km 15,903, vůči ose koleje zhlaví bylo svou podélnou osou vytočeno vlevo pod úhlem 26 °, převrácené na svou levou stranu, zadním podvozkem blíže koleji zhlaví. Kotel TDV byl levou částí svého předního čela vnořen do zadního čela kotle před ním se nacházejícího 3. TDV. Na předním čele TDV byla zjištěna čísla pravého nárazníku „26283“ a levého nárazníku „26328“, dále byly zjištěny identifikační štítky s čitelnými výrobními čísly 1. dvojkolí „T160795“ a 3. dvojkolí „T160802“. Na základě těchto identifikačních údajů bylo TDV posléze přiřazeno evidenční číslo vozu 33 54 7834 013-6. Ocelová konstrukce kotle byla zborcena, v prostoru blíže zadnímu čelu TDV pak byla roztržena, s pravděpodobností hraničící s jistotou následkem exploze v TDV přepravovaného nákladu. Otočený zadní podvozek TDV byl předním (3.) dvojkolím zabořen do zeminy. Vpravo vedle podvozků se nacházelo 7 nahromaděných, vzájemně nijak neuspořádaných dvojkolí. Stav spojkových kohoutů hlavního potrubí na předním a zadním čele vozu nebylo možné vzhledem k poškození obou čel a celkové destrukci TDV zjistit, stejně jako polohu rukojeti vypínacího ústrojí tlakové brzdy a přestavovačů režimu brzdění a brzdících vah. Dynamikou nehodového děje a vlivem požáru došlo k destrukci TDV jako celku, viz Obr. č. 8 této ZZ;

**Obr. č. 8:** Pohled na roztržený kotel 4. TDV a poškozený kotel X. TDV vlaku Pn 52690

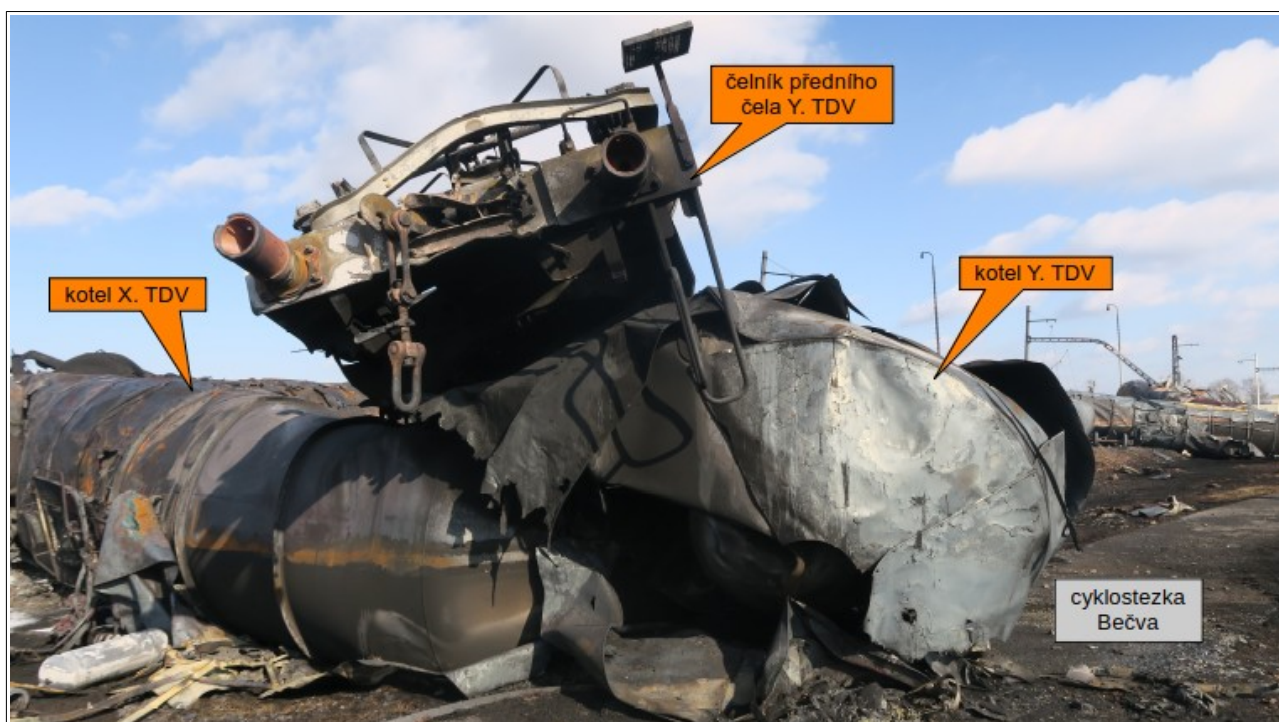
Přední podvozek se vlivem zkroucení rámu spodku vozu nacházel na horní straně kotle jednak Y. TDV, jednak X. TDV, téměř rovnoběžně s cyklostezkou Bečva, na které se konstrukce kotle Y. TDV nacházela, a byl bez obou dvojkolí. TDV bylo vůči ose koleje zhlaví svou podélnou osou vytočeno vlevo pod úhlem 54 °, svým předním čelem se nacházelo v km 15,917, svým zadním čelem (představkem s ruční brzdou) bylo blíže koleji zhlaví, v km 15,927. Zadní podvozek TDV, ač značně deformován, zůstal spojen s rámem TDV, byl vůči podélné ose TDV vytočen a disponoval pouze jedním dvojkolím, přičemž vzhledem k jeho vytočení nebylo možné ohledáním zjistit, zda se jednalo o 3. nebo 4. dvojkolím ve směru jízdy. Na tomto dvojkolím byl nalezen jeho identifikační štítek s čitelným výrobním číslem „T160793“, dále byl na zadním čele (dně) kotle nalezen kovový štítek kotle, jenž obsahoval mj. výrobní číslo kotle „80429“, resp. „80449“, kdy na tomto štítku vyražená čtvrtá číslice nebyla jednoznačně čitelná. Na základě těchto údajů bylo TDV posléze přiřazeno evidenční číslo vozu 33 54 7834 001-1 (jednalo se tedy o 6. TDV), kterému odpovídalo výrobní číslo kotle „80429“. Na předním čelníku TDV zůstaly připevněny koše obou nárazníků, avšak bez jejich těles a systémů vypružení, pravý nárazník na zadním čelníku byl vytržen, na levé straně byl nalezen pouze koš nárazníku. Spojkový kohout hlavního potrubí umístěný vpravo na předním čele byl otevřen, spojkový kohout na zadním čele byl vytržen a nebyl při ohledání nalezen. Polohu rukojeti vypínacího ústrojí tlakové brzdy a přestavovačů režimu brzdění a brzdících vah nebylo možné vzhledem k jejich poškození zjistit. Dynamikou nehodového děje a vlivem požáru došlo k destrukci TDV jako celku, viz Obr. č. 9 této ZZ.

**Obr. č. 9:** Pohled od cyklostezky Bečva na poškozený kotel X. TDV a destruované Y. TDV vlaku Pn 52690

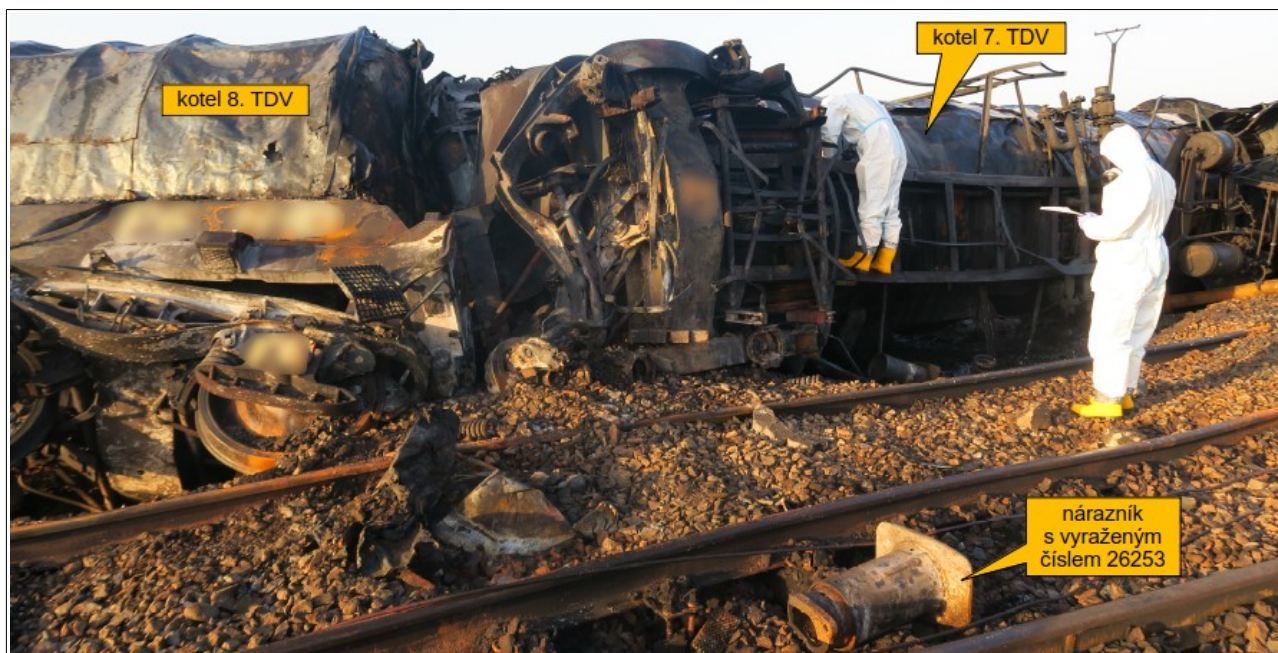
- 8. TDV se v konečném postavení po MU nacházelo ve vykolejeném stavu, vlevo od koleje zhlaví, převrácené na svou levou stranu, předním čelem v km 15,931. TDV bylo vůči ose koleje zhlaví svou podélnou osou vytočeno vpravo pod úhlem 28 °, kdy nejkratší vzdálenost mezi předním čelem TDV a osou koleje zhlaví činila 1 m. TDV bylo svým předním čelem zčásti vnořeno do 7. TDV a zčásti zabořeno do šterkového lože, kdy ze strany koleje zhlaví byl přední čelník viditelný po cca jeho střed, jeho zadní čelo bylo v kontaktu s předním čelem 9. TDV. Podélníky vozu byly zkrouceny, silně deformovány byly také oba podvozky, kotel vozu byl ve své přední části destruován. Na zadním čele (dně) kotle se nacházel jeho kovový štítek, jenž obsahoval mj. obtížně čitelné výrobní číslo kotle „80446“, resp. „80448“, kdy na tomto štítku vyražená pátá číslice nebyla jednoznačně čitelná. Vpravo na předním čelníku zůstala namontována zlomená část základové desky koše nárazníku, přičemž zbytek desky, vč. koše a tělesa nárazníku ležel v úrovni předního čela TDV na šterkovém loži, vpravo koleje zhlaví, cca 2 m od předního čela TDV. Na tomto nárazníku bylo patrné jeho číslo „26253“. Tomuto TDV bylo posléze přiřazeno evidenční číslo 33 54 7834 020-1, kterému odpovídalo výrobní číslo kotle „80448“. Stav spojkových kohoutů hlavního potrubí na předním a zadním čele vozu nebylo možné ohledáním vzhledem k míře poškození zjistit, stejně jako polohu rukojeti vypínacího ústrojí tlakové brzdy a přestavovačů režimu brzdění a brzdících vah. Dynamikou nehodového děje a vlivem požáru došlo k destrukci TDV jako celku, viz Obr. č. 10 této ZZ;

**Obr. č. 10:** Pohled na poškozené 7. a 8. TDV vlaku Pn 52690 a na poškozený železniční svršek při ohledání inspektory DI a příslušníky PČR

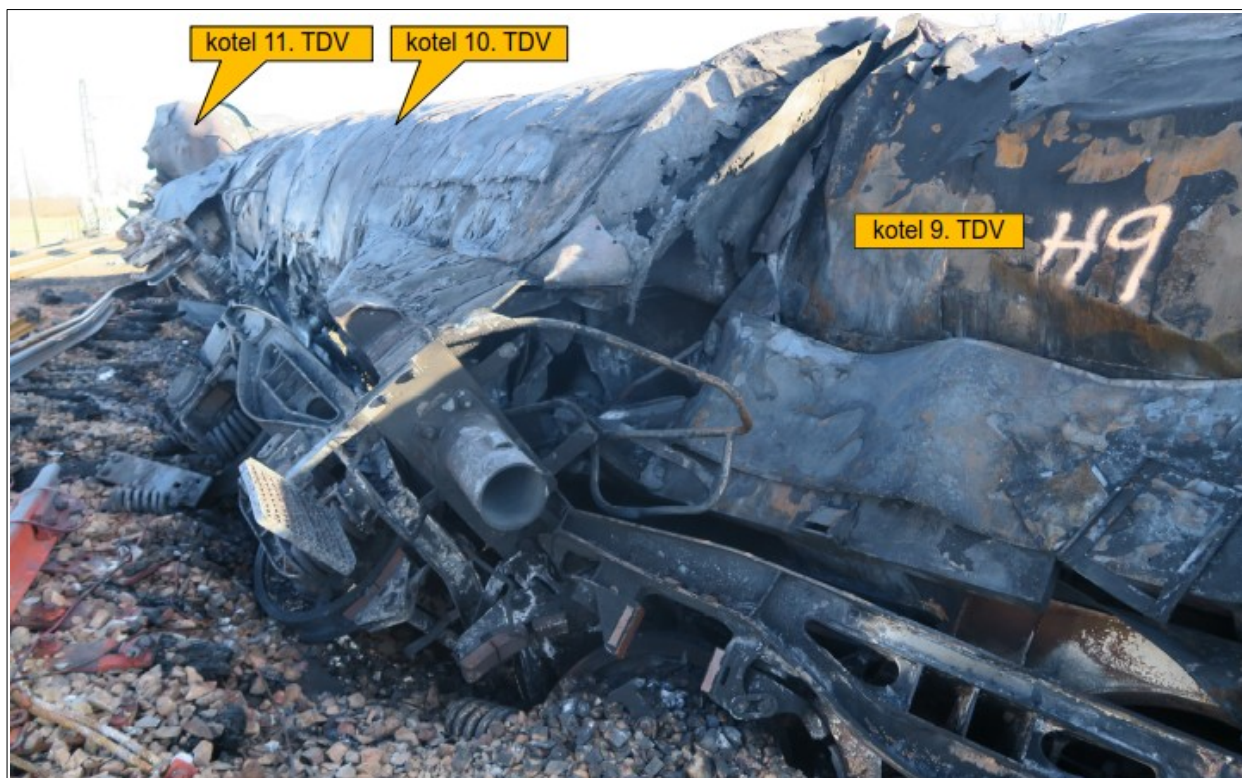
- 9. TDV se v konečném postavení po MU nacházelo ve vykolejeném stavu, vlevo od koleje zhlaví, převrácené na svou levou stranu a levou stranou zabořené do štěrkového lože. Přední čelo TDV se nacházelo v km 15,944. Vůči ose koleje zhlaví bylo TDV svou podélnou osou vytočeno vlevo pod úhlem 15 °, zadním podvozkem blíže koleji zhlaví, a svým předním čelem bylo zčásti vnořeno do 8. TDV a zčásti (svým čelníkem) bylo zabořeno do země. Do jeho zadního čela pak bylo zcela vnořeno přední čelo 10. TDV. Rám vozu byl zkroucen, konstrukce kotle byla v přední části oddělena od konstrukce rámu vozu a byla silně poškozena, mj. i v důsledku exploze v TDV přepravovaného nákladu. Přední podvozek byl poškozen, obsahoval obě dvojkolí, jehož obě pravá celistvá kola se nacházela cca 80 cm nad štěrkovým ložem, uvolněná ze sedel náprav. V bezprostřední blízkosti předního podvozku a částečně pod ním se nacházelo samostatně stojící dvojkolí, které bylo vůči podvozku vytočeno a zabořeno v zemi tak, že viditelná byla pouze kola, části ložiskových skříní a marginální části nápravy. Zadní podvozek byl značně poškozen, jeho 4. dvojkolí se nacházelo mimo systém vedení dvojkolí, 3. dvojkolí se nacházelo před zadním podvozkem. Stav spojkových kohoutů hlavního potrubí na předním a zadním čele vozu nebylo možné vzhledem k míře jejich poškození zjistit, stejně jako polohu rukojeti vypínacího ústrojí tlakové brzdy a přestavovačů režimu brzdění a brzdících vah. V průběhu odstraňování trosek byl na zadní straně kotle nalezen jeho kovový štítek, jenž obsahoval mj. výrobní číslo kotle „HS 17938“, na základě kterého bylo tomuto TDV přiřazeno evidenční číslo 33 54 7932 040-0. Dynamikou nehodového děje a vlivem požáru došlo k destrukci TDV jako celku, viz Obr. č. 11 této ZZ;

**Obr. č. 11:** Pohled na čelo 10. TDV vnořené do zadního čela 9. TDV

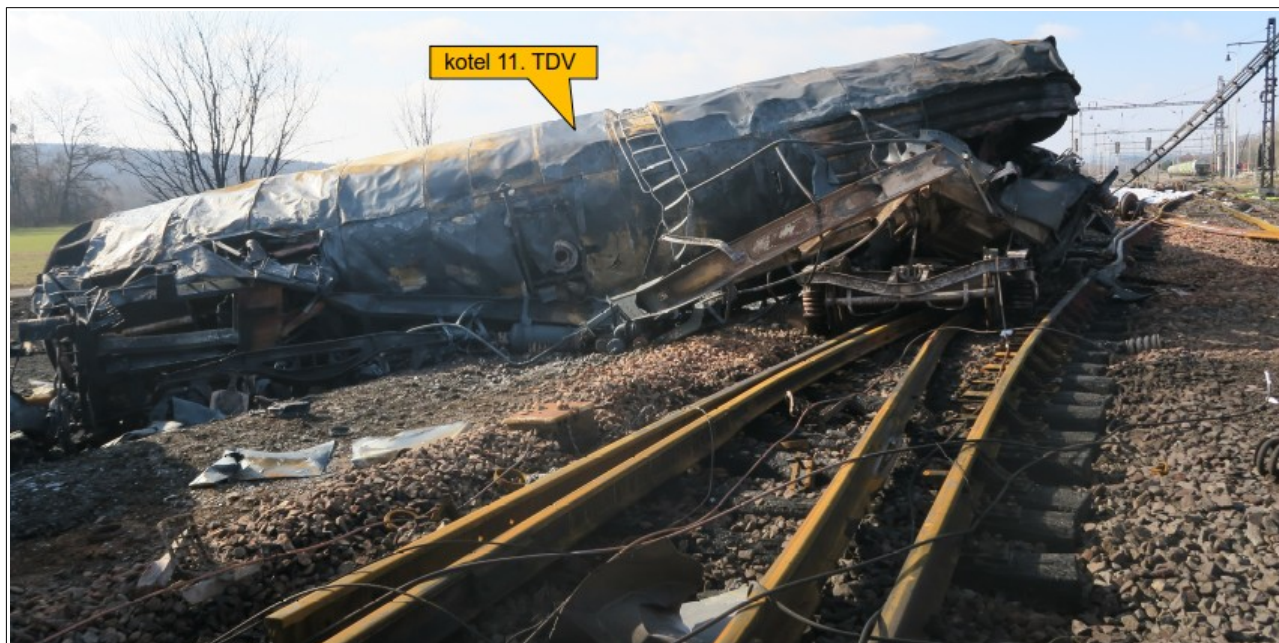
- ve výměnové části výhybky č. 2 bylo patrné poškození levého přímého (ve směru jízdy vlaku Pn 52690 pravého) jazyka a vnitřních vrtulí levých kluzných stoliček. Poškození odpovídalo jízdě 10. a 11. TDV ve vykolejeném stavu a následnému postavení pravých kol předního podvozku 11. TDV v konečném postavení po MU, jež se nacházela po MU mezi levou opornicí a levým přímým jazykem – vpravo opornice ve směru jízdy vlaku). Ve výměnové části byly poškozeny i vnitřní vrtule pravých kluzných stoliček (levých ve směru jízdy vlaku). Všechny dřevěné pražce, vč. upevňovadel, ve výměnové části výhybky č. 2 byly poškozené tepelným namáháním od vzniklého požáru;

**Obr. č. 12:** Pohled na poškozenou výměnovou část výhybky č. 2 a destruovaný kotel 11. TDV

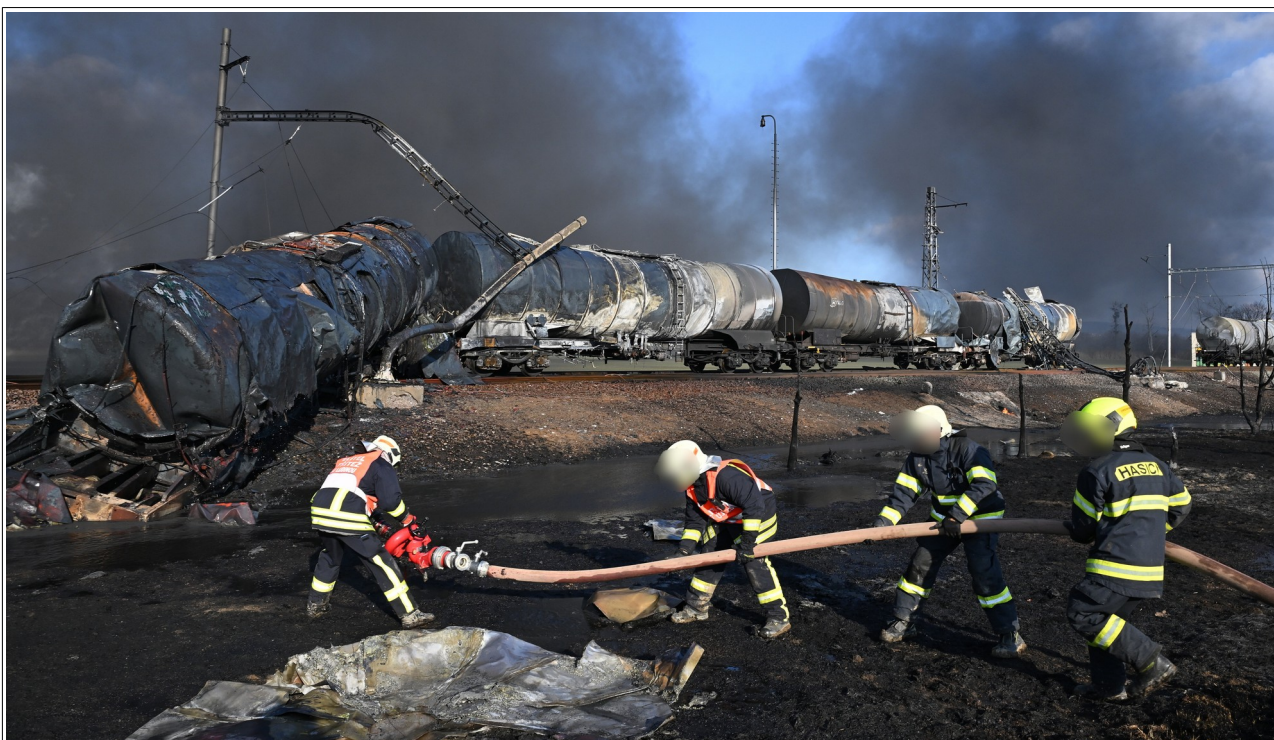
- 13. TDV CZ-DEZA 33 54 7834 011-0 ve směru jízdy byl čtyřnápravový cisternový (kotlový) vůz řady Zacens, které se v konečném postavení po MU nacházelo v srdcovkové části výhybky č. 2, v nevykolejeném stavu, předním čelem v km 15,984. Přední čelo TDV bylo zaklesnuto do zadního čela před tímto TDV řazeného 12. TDV, levou přední částí kotle se dotýkal deformované trakční podpěry č. 8A s nosnou bránou, jejíž ocelová konstrukce byla taktéž v kontaktu s plechovým opláštěním kotle. TDV bylo poškozeno působením tepla při požáru, přičemž poškozeny byly oba podvozky TDV, kostra spodku vozu, kotel vč. opláštění, izolace a výstroje. Pod pravým předním nárazníkem ležel vlevo pravého kolejnicového pásu nárazník, vpravo vně kolejnicového pásu ležel spojkový kohout s částí tlakové spojky (pryžové hadice) a šroubovka. V rámečcích umístěných na ocelové konzoli vpravo nad 3. dvojkolím se nacházela oranžová tabulka o rozměrech 400 x 300 mm, jež měla černý, 15 mm široký okraj a byla rozdělena černou vodorovnou čarou na dvě samostatná pole. V horním poli tabulky bylo uvedeno číslo nebezpečnosti látky 33 (tzv. Kemlerův kód), v dolním poli se nacházelo identifikační číslo látky 1114 (UN číslo). Na konzoli se dále nacházel kosočtvercový rámeček s velkou bezpečnostní značkou červené barvy tvaru čtverce postaveného na vrchol pod úhlem 45°, s vyobrazením plamene a číslice 3, označující hořlavou kapalinu, obojí černou barvou. Stav spojkového kohoutu hlavního potrubí na předním čele TDV nebylo možné vzhledem k poškození předního čela zjistit, spojkový kohout na zadním čele vlevo byl otevřen, tlaková spojka byla hlavicí spojená s hlavicí tlakové spojky 14. TDV. Přestavovač režimu brzdění byl v poloze osobní, přestavovač brzdících vah byl v poloze ložený, rukojeť vypínacího ústrojí tlakové brzdy byla v poloze zapnuto, přičemž desky přestavovačů a vypínacího ústrojí brzdy na pravé straně TDV scházely. TDV bylo řádně svěšeno se 14. TDV, viz níže. Dynamikou nehodového děje a vlivem požáru došlo k rozsáhlému poškození TDV jako celku, viz Obr. č. 13 této ZZ;

**Obr. č. 13:** Pohled na zasahující příslušníky HZS a poškozená TDV. První zleva je 12. TDV, poté 13., 14. a 15. TDV, zcela vpravo pak 16. TDV odtlačené spolu se 17. TDV do bezpečné vzdálenosti za účelem zabránění vzniku dalších škod.

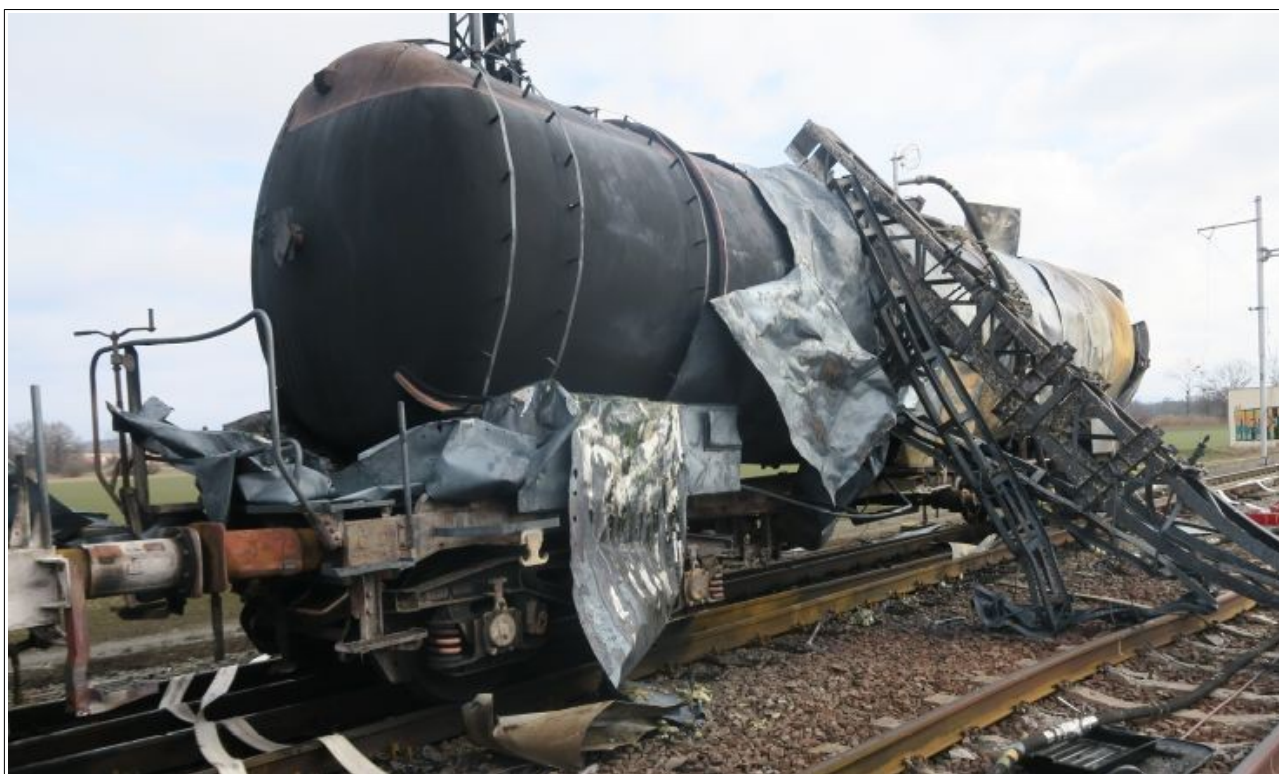
patrná poškození požárem, kdy poškozen byl kotel a jeho opláštění, oba nárazníky, přičemž těleso levého nárazníku bylo vůči čelníku ohnuto směrem vzhůru. Dále byla nahromaděnými částmi plechového opláštění kotle poškozena pracovní plošina včetně zábradlí. Působením tepla došlo k poškození předního nevykolejeného podvozku. TDV bylo se 14. TDV řádně svěšeno šroubovkou, pravý spojkový kohout hlavního potrubí na zadním čele 14. TDV a pravý spojkový kohout na předním čele 15. TDV byly otevřeny, tlakové spojky na obou čelech svěšených TDV však byly destruovány požárem (byly uhořelé). Zhruba uprostřed vozu v km 16,023 ležela na konstrukci kotle silně deformovaná příhradová konstrukce trakční podpěry č. 7 s nosnou bránou, viz Obr. č. 14 této ZZ. Na pravé straně TDV, která nebyla působením požáru zasažena tak intenzivně, se nad zadním podvozkem nacházela nápisová tabule s evidenčním číslem vozu a dalšími nápisy vztažnými k TDV, dále se tam nacházela oranžová tabulka o rozměrech 400 x 300 mm a měla černý, 15 mm široký okraj a byla rozdělena černou vodorovnou čarou na dvě samostatná pole. V horním poli tabulky bylo uvedeno číslo nebezpečnosti látky 33, v dolním poli se nacházelo identifikační číslo látky 1114. Na nápisové tabuli se dále nacházela velká bezpečnostní značka červené barvy tvaru čtverce postaveného na vrchol pod úhlem 45°, s vyobrazením plamene a číslice 3, označující hořlavou kapalinu, levý nárazník byl ohnutý směrem dolů, část talíře levého nárazníku byla odlomena, talíř pravého nárazníku byl deformován. Přestavovač režimu brzdění byl v poloze osobní, přestavovač brzdících vah byl v poloze ložený, rukojeť vypínacího ústrojí tlakové brzdy byla v poloze zapnuto. Oba spojkové kohouty hlavního potrubí na zadním čele TDV byly zavřeny, viz níže;

**Obr. č. 14:** Pohled na zadním podvozkem vykolejené a poškozené 15. TDV. Snímek byl pořízen po odtlačení 16. a 17. TDV do bezpečné vzdálenosti za účelem zabránění vzniku dalších škod.

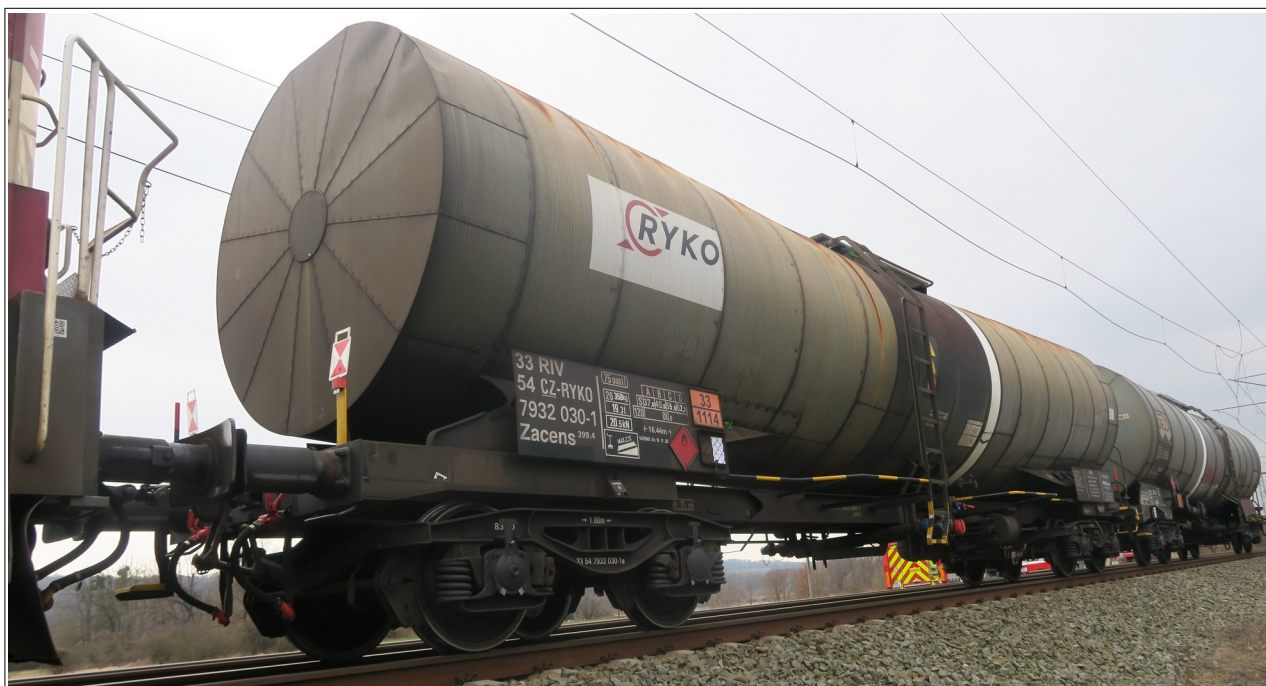
**Obr. č. 15:** Pohled na 17. a 16. TDV z pravé strany ve směru jízdy vlaku Pn 52690. Snímek byl pořízen před jejich odtažením do žst. Lhotka n. B. za účelem následného ohledání a provedení zkoušky brzdy.

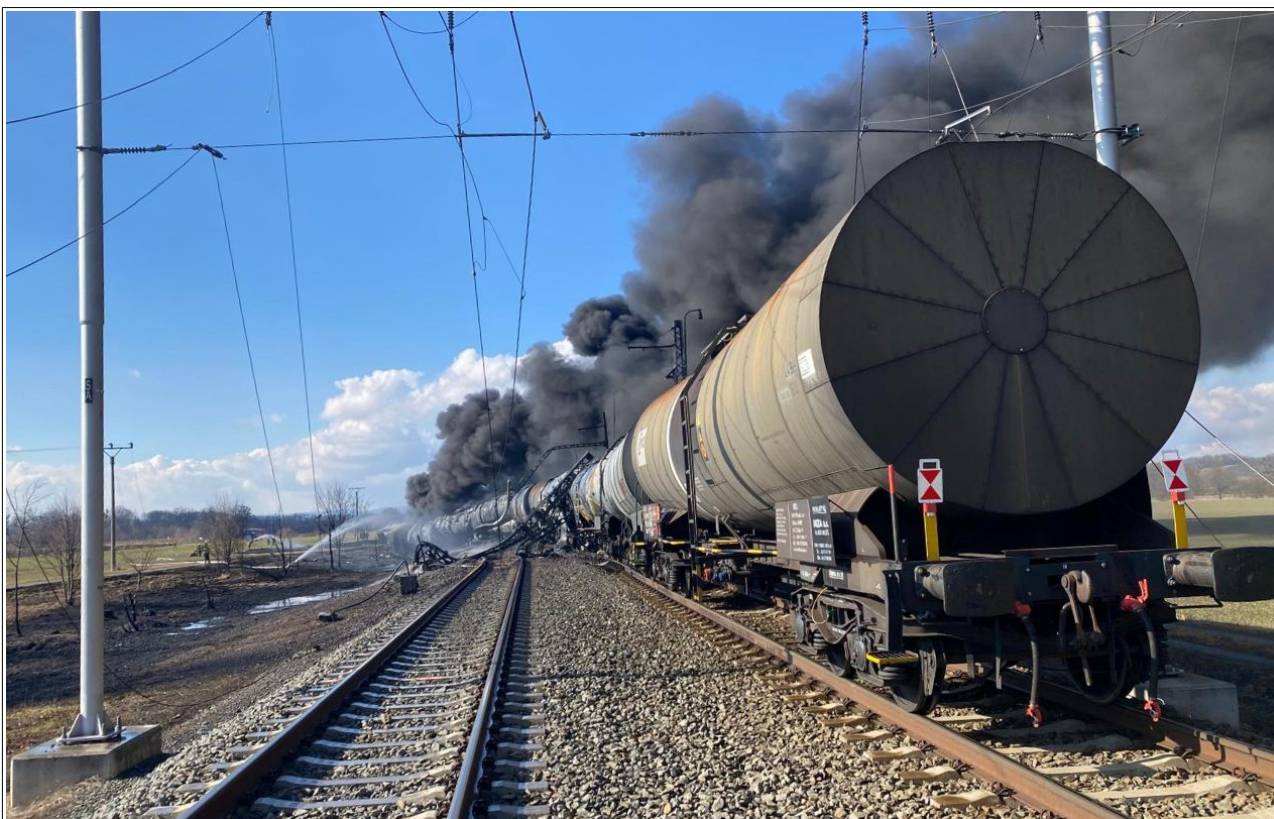
- 17. TDV CZ-RYKO 33 54 7932 030-1, jež bylo vozem návěstním, byl čtyřnápravový cisternový (kotlový) vůz řady Zacens určený mj. pro přepravu nebezpečných látek třídy 3. TDV bylo vystrojeno tlakovou brzdou DAKO DK-GP, brzdovým zařízením s nekovovými (kompozitními) brzdovými špalíky kategorie LL, typu „IB 116\*“. Přestavovač režimu brzdění byl v poloze osobní, přestavovač brzdících vah byl v poloze ložený, rukojeť vypínacího ústrojí tlakové brzdy byla v poloze zapnuto. Na obou stranách kotle se na jeho opláštění nacházel čitelný kód cisterny „L4BH“, lhůta revize kotle nebyla překročena. Na nápisové tabuli umístěné nad 3. dvojkolím se nacházela oranžová tabulka o rozměrech 400 x 300 mm, jež měla černý, 15 mm široký okraj, a byla rozdělena černou vodorovnou čarou na dvě samostatná pole. V horním poli tabulky bylo uvedeno číslo nebezpečnosti látky 33, v dolním poli se nacházelo identifikační číslo látky 1114. Na nápisové tabuli se dále nacházela velká bezpečnostní značka červené barvy tvaru čtverce postaveného na vrchol pod úhlem 45°, s vyobrazením plamene a číslice 3, označující hořlavou kapalinu, obojí černou barvou. Na obou stranách TDV byla na nápisové tabuli umístěna oranžová tabulka a velká bezpečnostní značka (viz níže), a schránka na nálepky, ve které se nacházela přepravní vozová nálepka. TDV vizuálně nevykazovalo znaky poškození;

**Obr. č. 16:** Pohled na konec vlaku Pn 52690 v km 16,066 bezprostředně před odtlačení 16. a 17. TDV příslušníky HZS do bezpečné vzdálenosti za účelem zabránění vzniku dalších škod

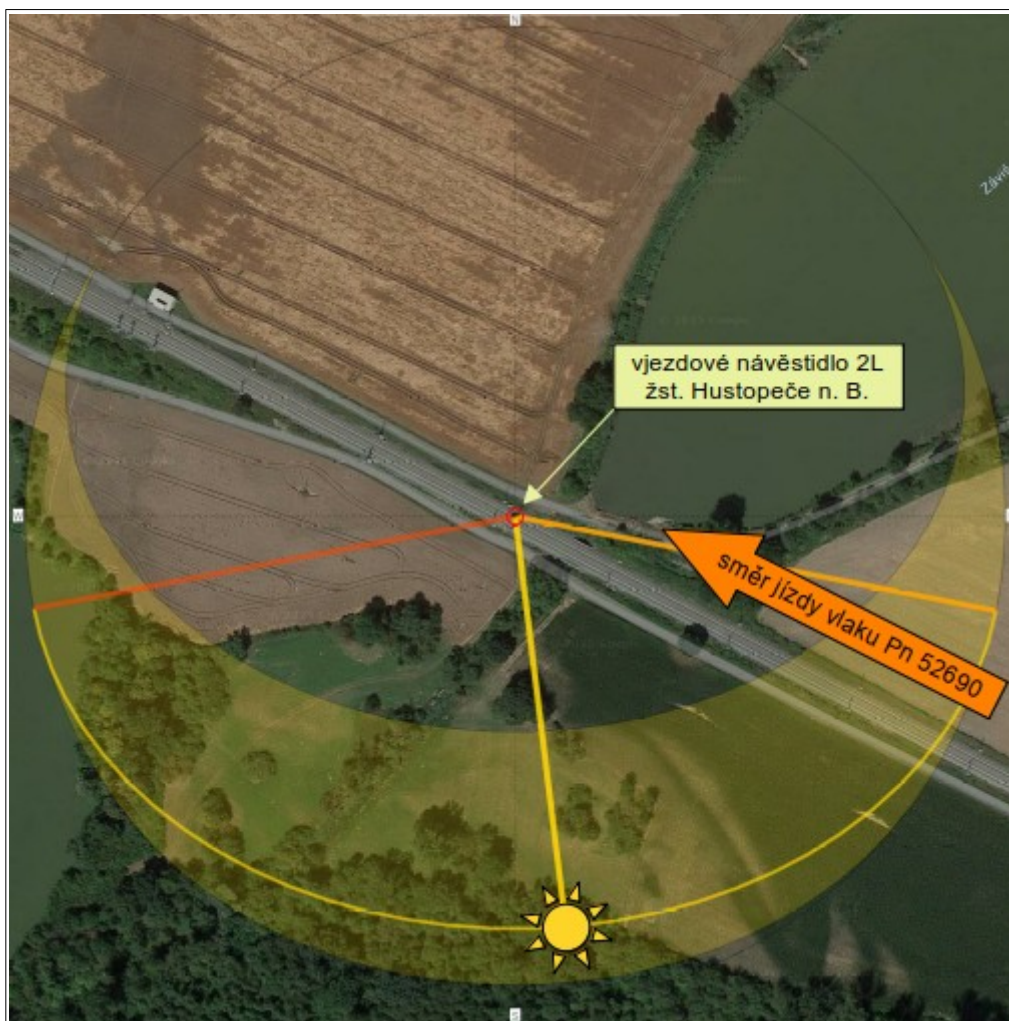
Intenzita a směr slunečních paprsků nebyly takové, aby negativně ovlivnily vnímání návěstí návěstěných posledním oddílovým návěstidlem AB 2-173 a vjezdovým návěstidlem 2L žst. Hustopeče n. B.

**Obr. č. 17:** Poloha slunce při jízdě vlaku Pn 52690 k vjezdovému návěstidlu 2L žst. Hustopeče n. B.

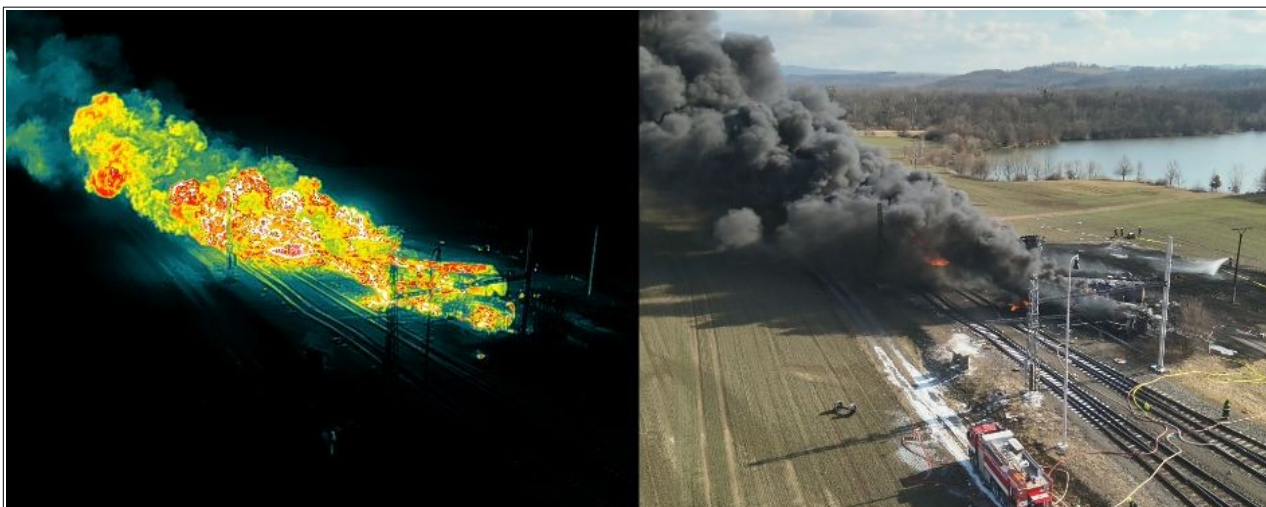
**Obr. č. 31:** Snímek zachycující pohled na požár v TDV převáženého benzenu na místě MU. Snímek byl pořízen dronem a je doplněn o snímek z termokamery.

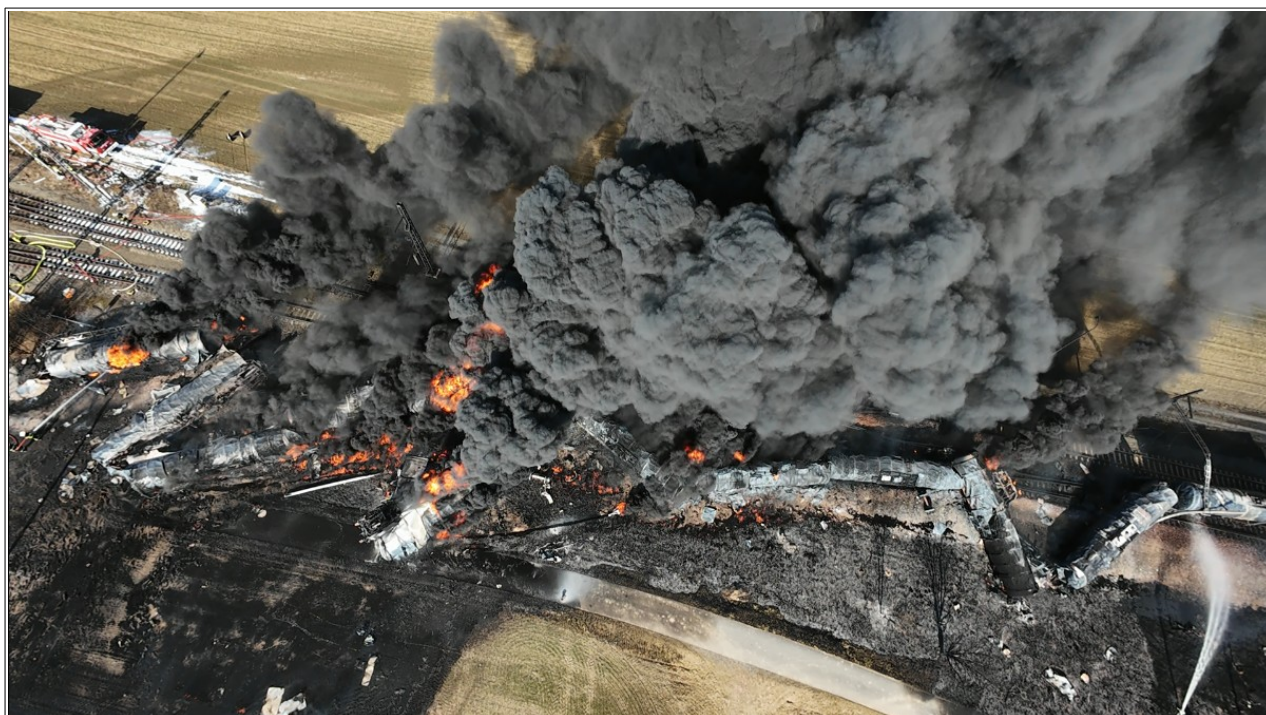
**Obr. č. 32:** Snímek zachycující požár v TDV převáženého benzenu na místě MU pořízený dronem

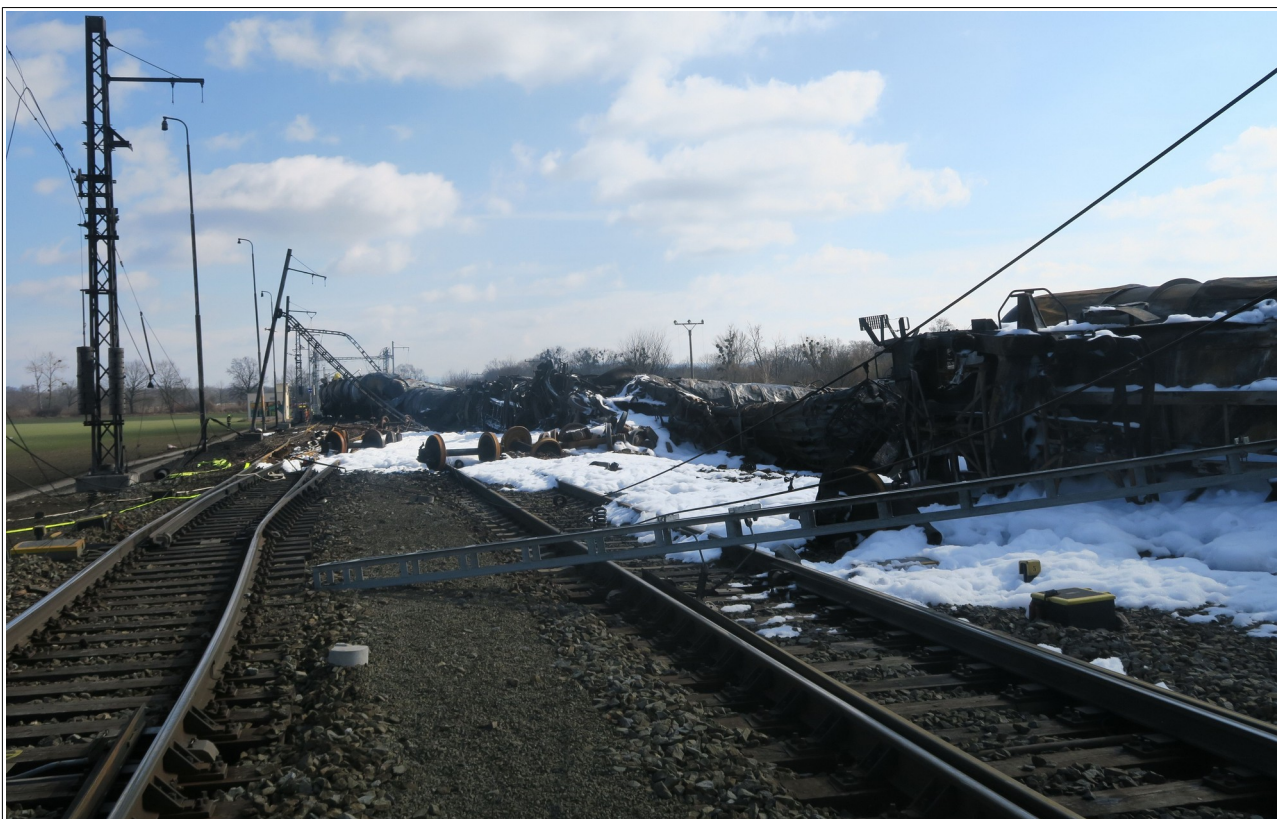
**Obr. č. 33:** Pohled od výměnové části výhybky č. 6 na místo MU a poškozenou infrastrukturu dráhy
