## **Závěrečná zpráva o výsledcích šetření mimořádné události**

Vykolejení vlaku Pn 52690 s následnou srážkou tažených drážních vozidel s trakční podpěrou, požár tažených drážních vozidel a narušení životního prostředí v železniční stanici Hustopeče nad Bečvou

## **Accident and incident investigation report**

Derailment of the freight train No. 52690 with consequent collision of the towed rolling stocks with a contact line support, a fire of the towed rolling stocks and environmental damage at Hustopeče nad Bečvou station

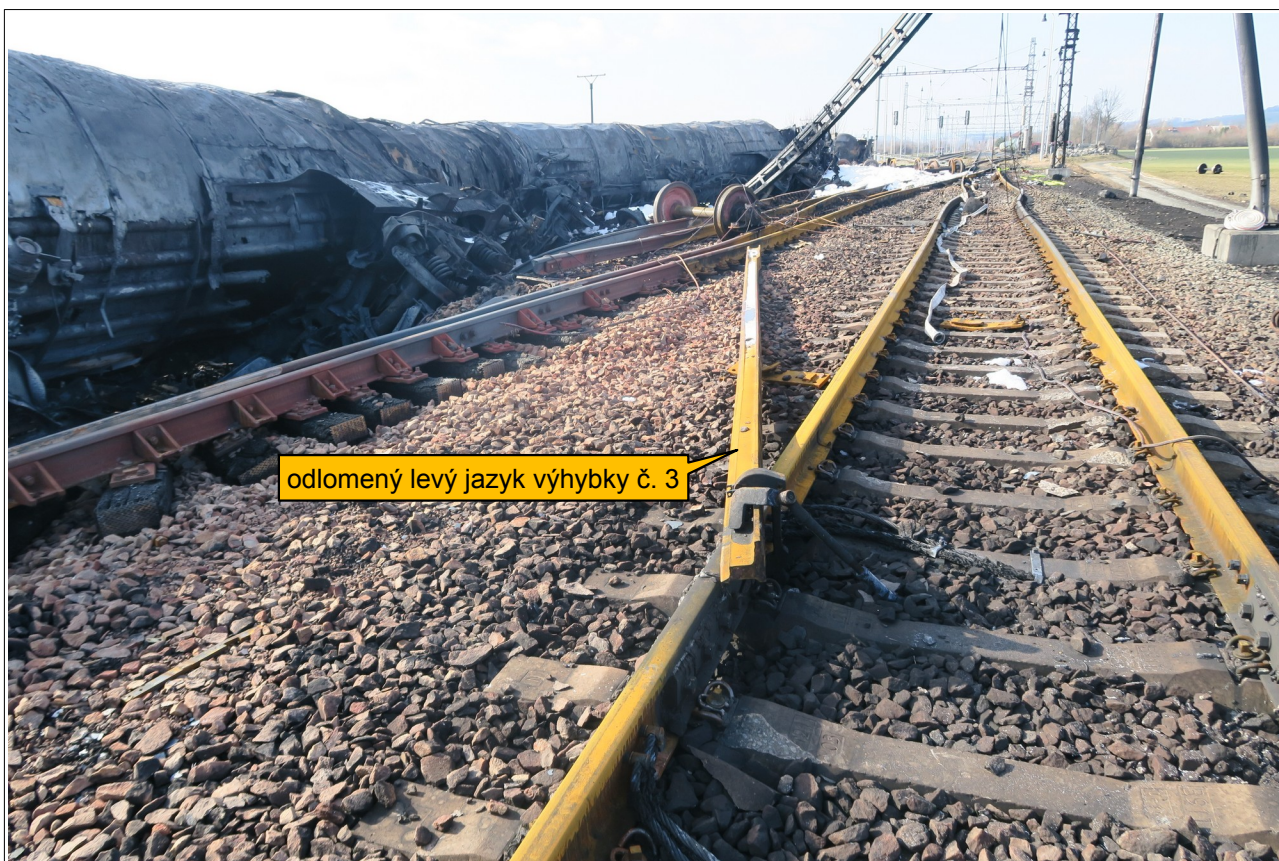
- na ZV č. 3 byly viditelné změny v geometrických parametrech koleje, vč. výškové a stranové deformace kolejí výhybky, jež pokračovaly od výhybky č. 2, poškození kolejového lože, devastace pražců a upevňovadel s vlivem na držebnost koleje. Odlomený levý (ohnutý) jazyk výhybky se i s částí čelistového závěru nacházel vpravo ve směru jízdy vlaku, kdy hrot jazyka a část čelistového závěru ležela na hlavě levé kolejnice koleje mezi výhybkami č. 1 a 4. Zbylá část odlomeného levého (ohnutého) jazyka v konečné pozici po MU ležela v mezikolejovém prostoru. Lom u konce jazyka, jenž nebyl vlakem Pn 52690 pojížděn, byl vyvolán působením velkého ohybového napětí jazyka od levých kol vlevo vyvrácených TDPV přední části vlaku, což způsobilo také jeho přemístění do konečné polohy. Poblíž místa konečné polohy odlomeného jazyka výhybky č. 3 se nacházely i dvě kluzné stoličky,

**Obr. č. 34:** Snímek zachycující odlomený levý jazyk výhybky č. 3 i s částí čelistového závěru
