## **Závěrečná zpráva o výsledcích šetření mimořádné události**

Nedovolená jízda vlaku Sp 2056 za hlavní (vjezdové) návěstidlo 2L s návěstí zakazující jízdu a vjetí do postavené vlakové cesty pro vlak R 873 v železniční stanici Letovice

## **Accident and incident investigation report**

Unauthorized movement (SPAD) of the regional passenger train No. 2056 behind the main (entrance) signal device 2L and entry to the train route for the long distance passenger train No. 873 at Letovice station

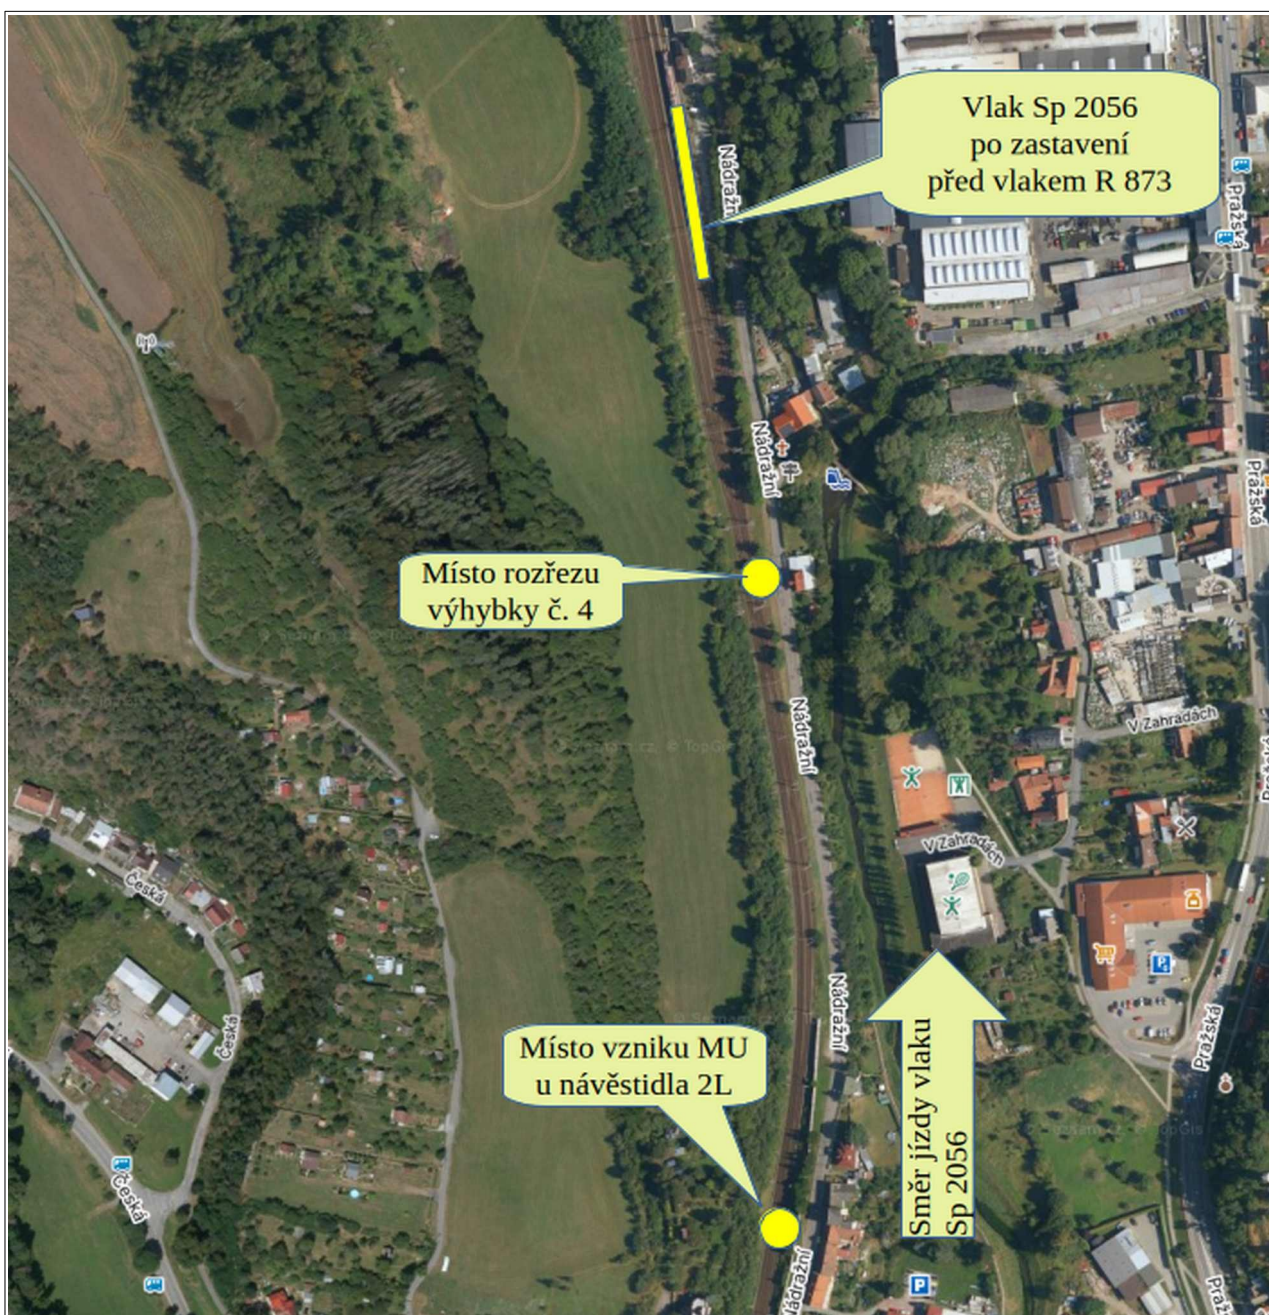
Obr. č. 1: Schéma místa vzniku MU

který se blížil k návěstidlu 2L v provozním módu „Plný dohled (FS)“. Na vjezdovém návěstidlu 2L svítila návěst „Stůj“. Strojvedoucí vlaku Sp 2056, dle svého vysvětlení, před návěstidlem neoprávněně, bez obdržení svolení k minutí konce oprávnění k jízdě (EOA), použil funkci „Potlačení (Override)“, která mu umožňovala jet s vlakem na vlastní odpovědnost dále za vjezdové návěstidlo 2L. Strojvedoucí následně nedovoleně jel za návěstidlo 2L, které zakazovalo jízdu, a další jízdou došlo k násilnému přestavení (rozřezu) výhybky č. 4 a k vjetí vlaku Sp 2056 do postavené vlakové cesty pro vlak R 873, který se již ze 2. SK rozjížděl. Vlaky byly zastaveny výpravčím žst. Letovice adresným povelům k nouzovému zastavení (tzv. Adresný STOP) z RBC přes sloučený reliéf JOP a HMI.

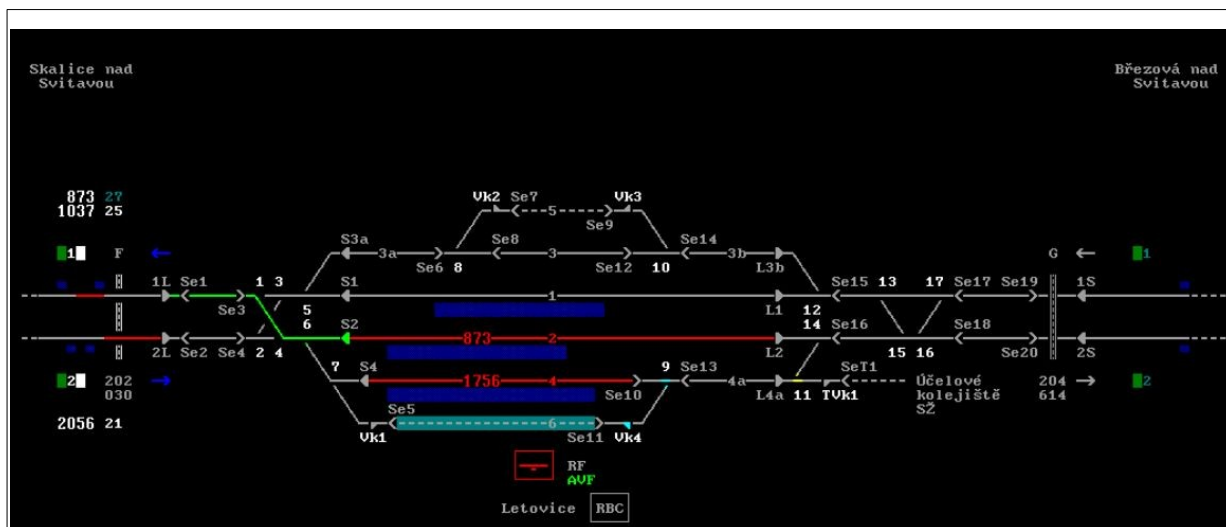
Obr. č. 2: Situace v žst. Letovice po postavení vlakové cesty pro vlak R 873 před vznikem MU z pohledu SZZ  
Zdroj: SŽ

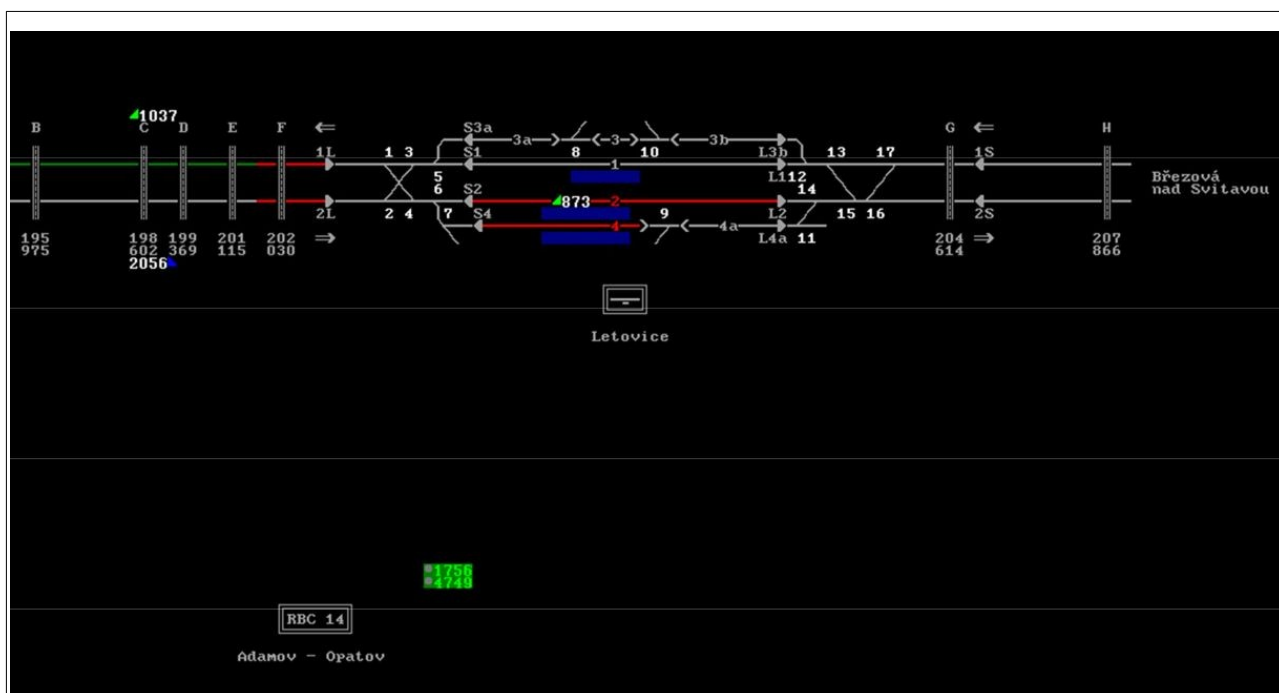
- 18:27:09 h po postavení odjezdové vlakové cesty pro vlak R 873 došlo k prodloužení oprávnění k jízdě (MA) za odjezdové návěstidlo S2;
- 18:27:37 h po vjetí vlaku Sp 2056 do postavené vlakové cesty pro vlak R 873 došlo ke zkrácení oprávnění k jízdě v módu „Plný dohled (FS)“ pro vlak R 873 k odjezdovému návěstidlu S2;
- 18:27:39 h zhasnutí návěsti dovolující jízdu vlaku R 873 na odjezdovém návěstidle S2, jakožto reakce SZZ na narušení jeho vlakové cesty vlakem Sp 2056;
- 18:27:47 h změna módu vlaku R 873 „Plný dohled (FS)“ do módu „Podle rozhledu (OS)“ v reakci na obsazení KO bezprostředně za odjezdovým návěstidlem S2;
- 18:28:01 h výpravčí žst. Letovice zadal adresný povel k nouzovému zastavení (tzv. Adresný STOP) pro vlak R 873 a RBC odeslala zprávu „16 – nepodmíněné nouzové zastavení“;
- 18:28:03 h přechod do módu „Nedovolené projetí (TR)“.

Obr. č. 3: Situace v žst. Letovice před vznikem MU z pohledu RBC a ETCS (výřez zobrazení DLA RBC), kdy vlak R 873 je v módu „Plný dohled (FS)“, vlak Sp 2056 je v módu „Na odpovědnost strojvedoucího (SR)“ a čeká se na postavení vlakové cesty pro vlak R 873 po odjezdu vlaku Ex 1037. Zdroj: SŽ

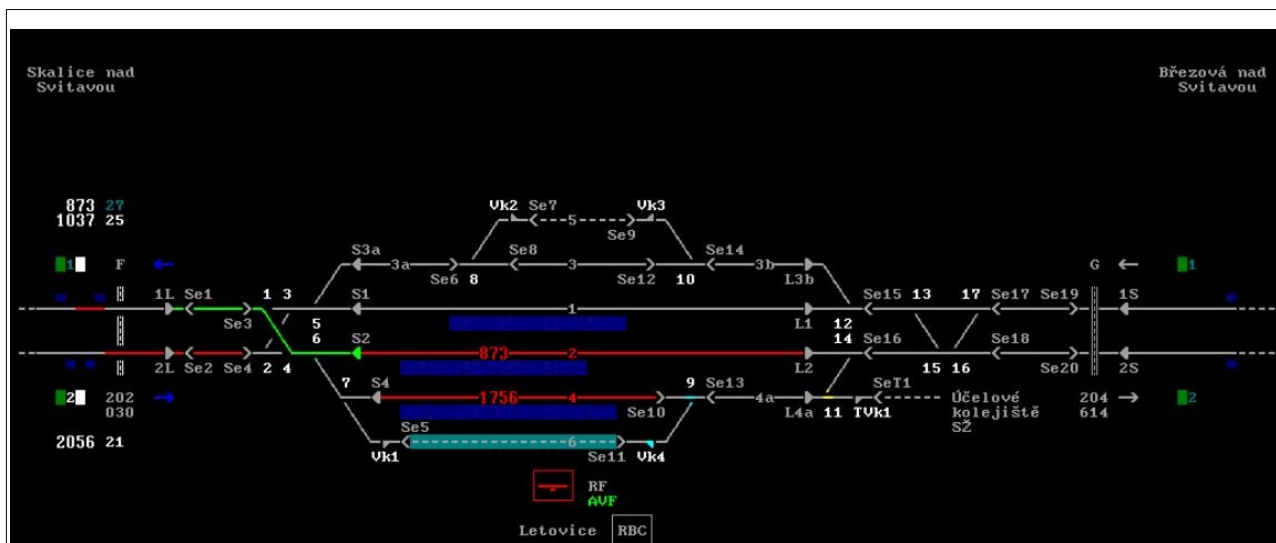
- 18:27:38 h změna návěstního znaku odjezdového návěstidla S2 na „Stůj“ z důvodu obsazení KO V2-4;
- 18:27:43 h indikace rozřezu výhybky č. 4;
- 18:27:44 h vlak Sp 2056 obsadil KO V6;

- 18:27:46 h vlak Sp 2056 uvolnil KO 2LK;
- 18:27:57 h vlak Sp 2056 uvolnil KO V2-4;
- 18:28:13 h vlak Sp 2056 uvolnil KO V6 a vjel celý na 2. SK.

Obr. č. 4: Situace v žst. Letovice při vzniku MU z pohledu SZZ

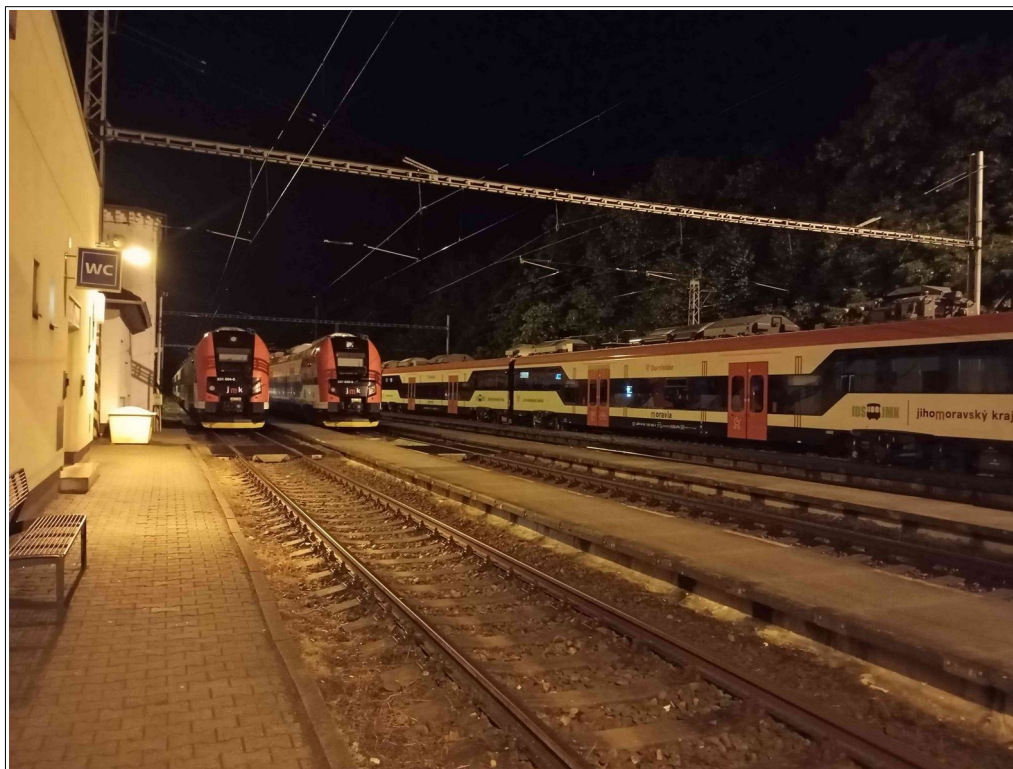
Obr. č. 5: Odstavené elektrické jednotky v žst. Letovice (částečně ovlivněno MU)

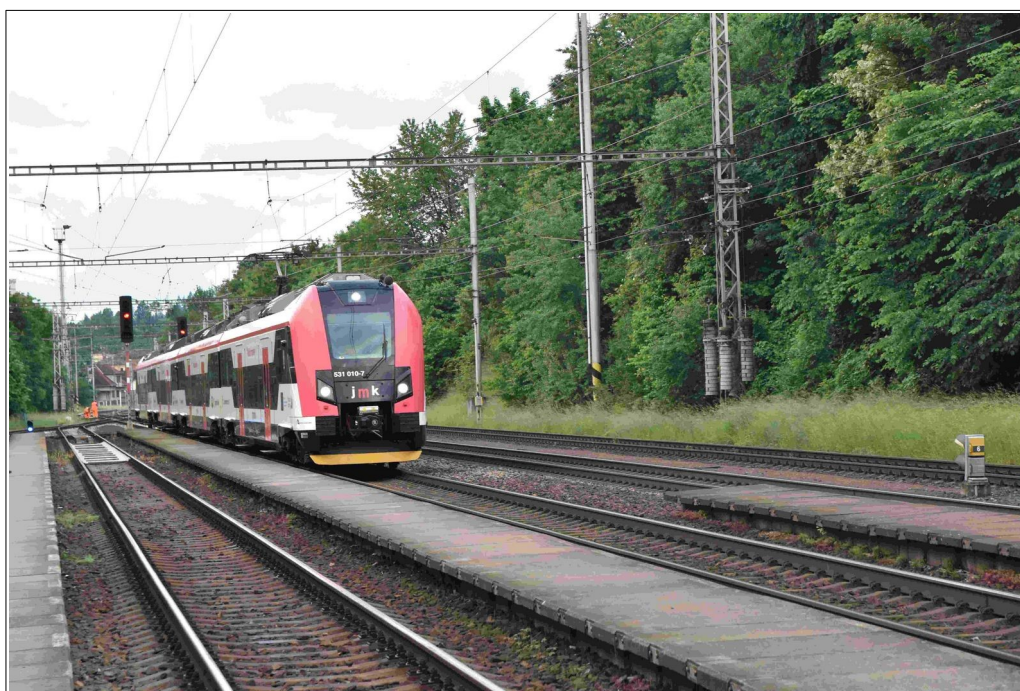
- čelo vlaku Sp 2056 stálo v km 203,398, tedy 53 m od čela vlaku R 873;
- vlak byl označen návěstmi „Začátek vlaku“ a „Konec vlaku“;
- nedošlo k žádnému poškození;

Obr. č. 6: Vlák Sp 2056 po zastavení
