# Zwischenbericht

Aktenzeichen: BEU-uu2025-12/004-3323

## Gefährliches Ereignis im Eisenbahnbetrieb

| Ereignisart: | Zugentgleisung |

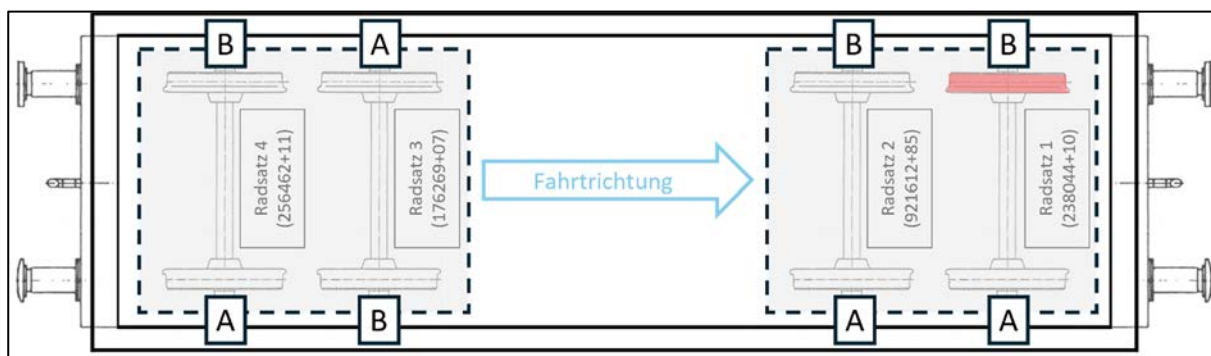
Abbildung 2: Schematische Ansicht der Radsätze in dem Schüttgutwagen 81 80 6643 568-1

Die folgende Abbildung 2 zeigt eine schematische Draufsicht des entgleisten Schüttgutwagens mit den eingesetzten Radsätzen sowie die Position der gebrochenen Radscheibe (rot):

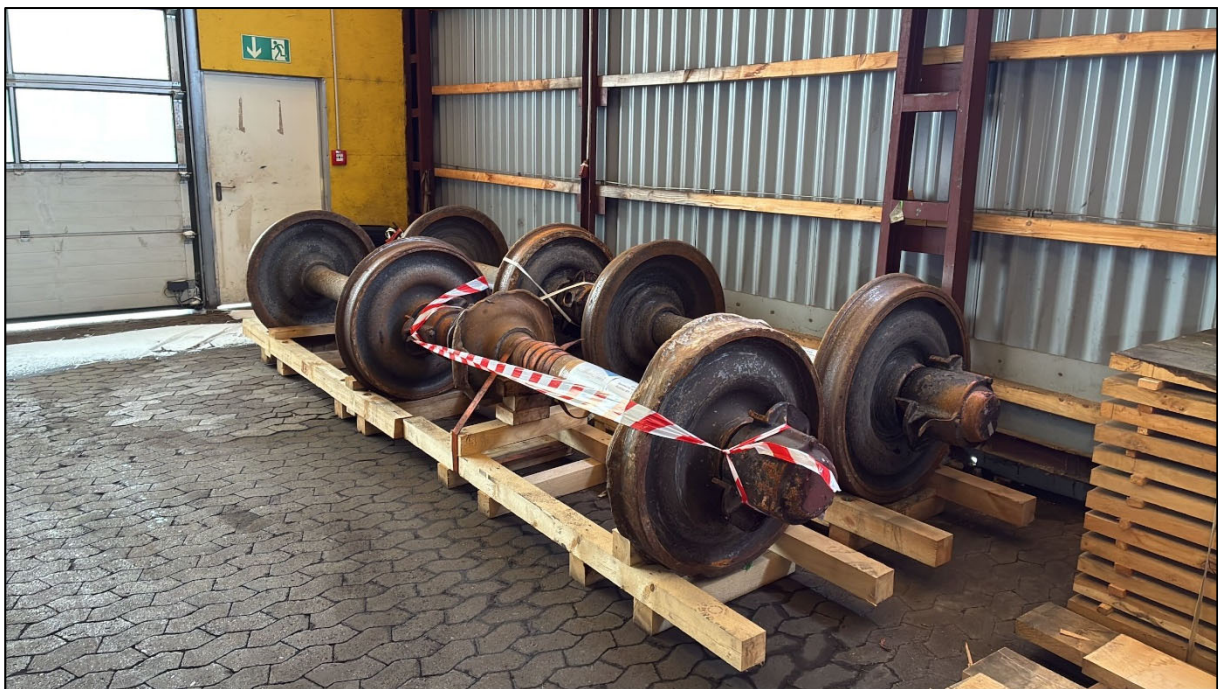
Abbildung 3: Sichergestellte Radsätze in Seelze - Lohnde<sup>2</sup>

Diese Radsätze wurden in der Werkstatt der DB Cargo AG in Seelze - Lohnde aus dem Wagen ausgebunden und augenscheinlich untersucht, siehe Abbildung 3. Im Rahmen dieser Untersuchung wurde im Auftrag der BEU auch eine Messung der Laufkreisdurchmesser aller Radsätze mit dem mobilen Radprofilmesssystem CALIPRI durchgeführt. Bei den Radsätzen im Unfalldrehgestell war dies, aufgrund der aufgetretenen Schäden im Bereich der Laufflächen und des Spurkranzes, zum Teil nicht mehr möglich. Die Messergebnisse sind in der nachfolgenden Tabelle 2 aufgeführt.

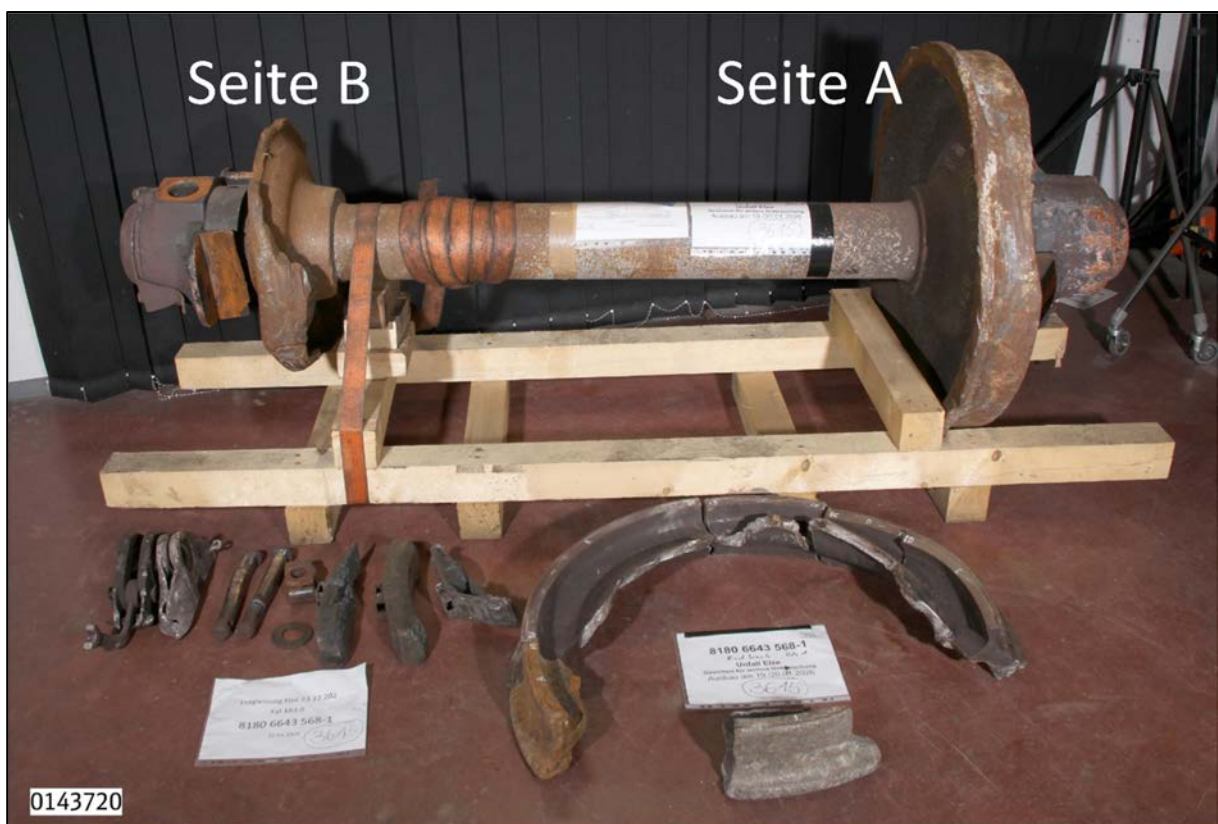
Abbildung 4: Anlieferungszustand Radsatz 1 (BA 304)<sup>3</sup>

Die nachfolgende Abbildung 4 zeigt den Radsatz der BA 304 mit der Radsatznummer 238044+10 im Anlieferungszustand und die ebenfalls übergebenen Bruchstücke der gebrochenen Radscheibe.

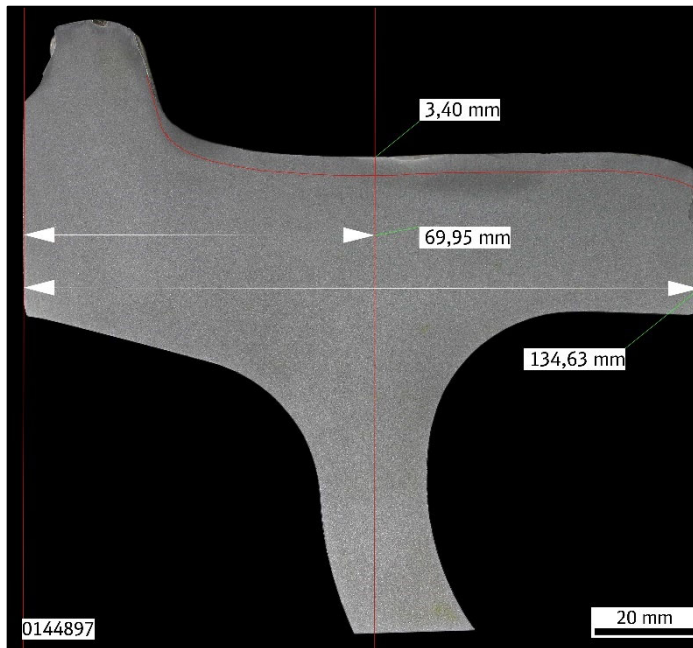
Abbildung 6: Verschleißvorrat Radscheibe A - Seite etwa 3 mm<sup>5</sup>

Diese Abschätzungen ergaben dabei, dass auf der A - Seite ein Verschleißvorrat von ca. 3 mm und auf der B - Seite ein Verschleißvorrat von ca. 4 mm vorhanden war. Zur Bestimmung der Laufkreisdurchmesser kam folgende Formel zur Anwendung:

Unter Berücksichtigung des nach den technischen Vorgaben des Herstellers minimal zulässigen Laufkreisdurchmessers (= Grenzmaß) von 854 mm mit einer Toleranz von +2 mm bedeutete dies einen Laufkreisdurchmesser für die Radscheibe der A - Seite im Bereich von 860 mm bis 862 mm und für die Radscheibe der B - Seite einen Laufkreisdurchmesser im Bereich von 862 mm bis 864 mm.

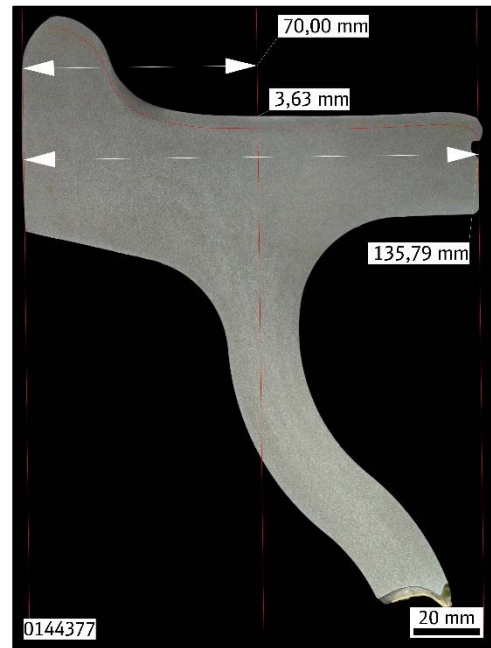
Abbildung 7: Verschleißvorrat Radscheibe B - Seite etwa 4 mm<sup>5</sup>

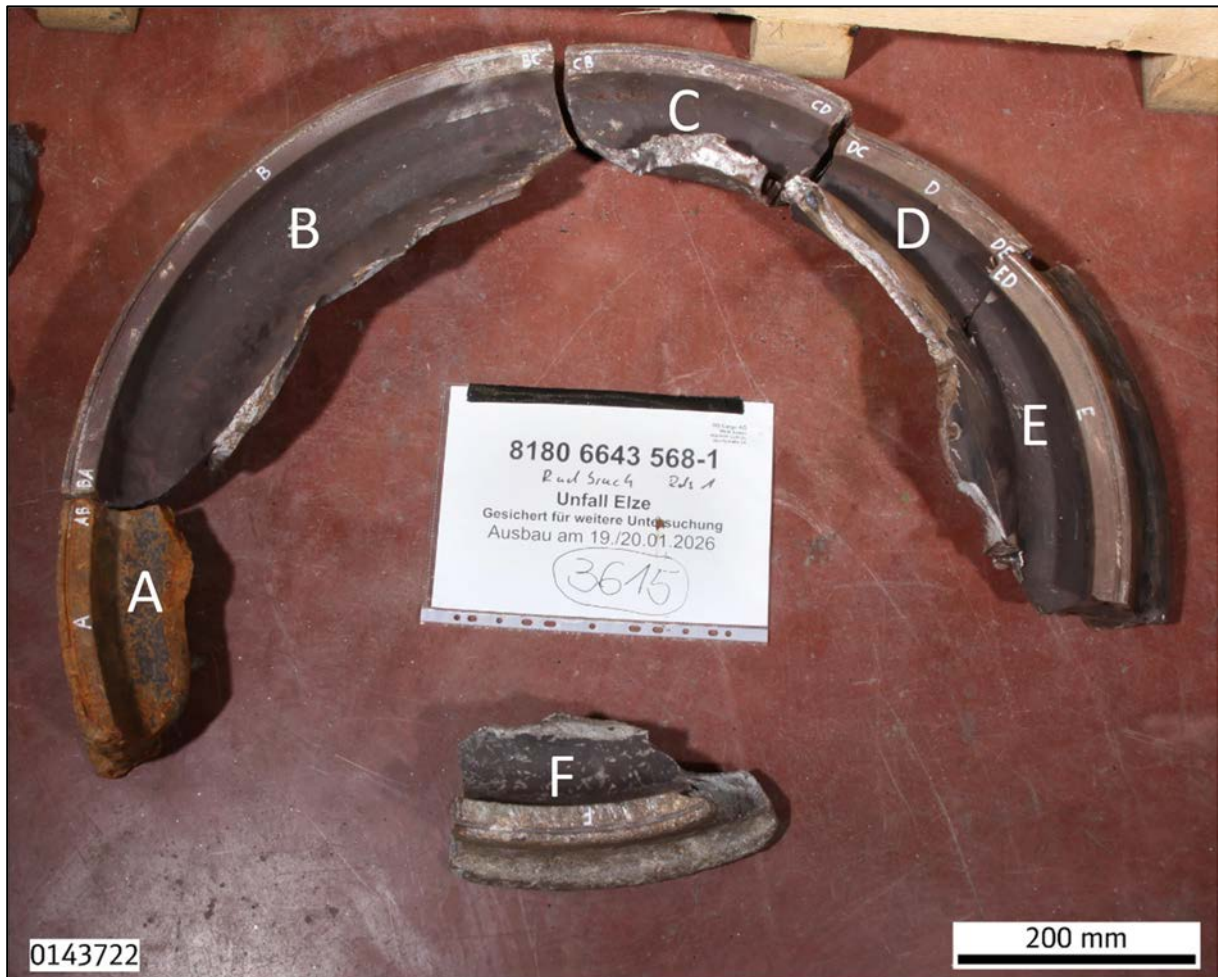
Abbildung 8: Bruchstücke der gebrochenen Radscheibe<sup>6</sup>

Die folgende Abbildung 8 zeigt die aufgefundenen Bruchstücke (A-F) der gebrochenen Radscheibe (B - Seite). Die Bruchstücke D und E waren dabei noch über einen Teil des Radsteges miteinander verbunden. Die übrigen Bruchstücke konnten nicht lokalisiert werden.

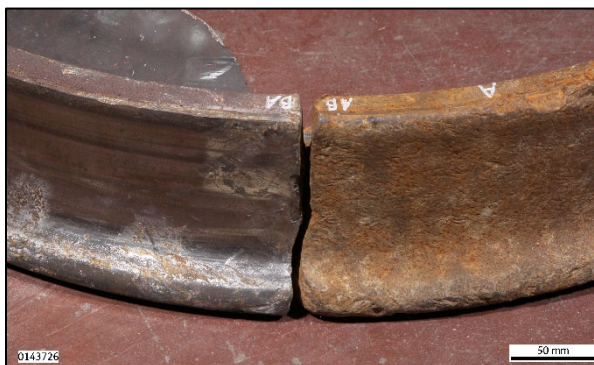
Abbildung 9: Bruchstelle zwischen A und B<sup>6</sup>

Das Schadbild der einzelnen Bruchstellen ist in den folgenden Abbildungen 9 - 12 dargestellt.

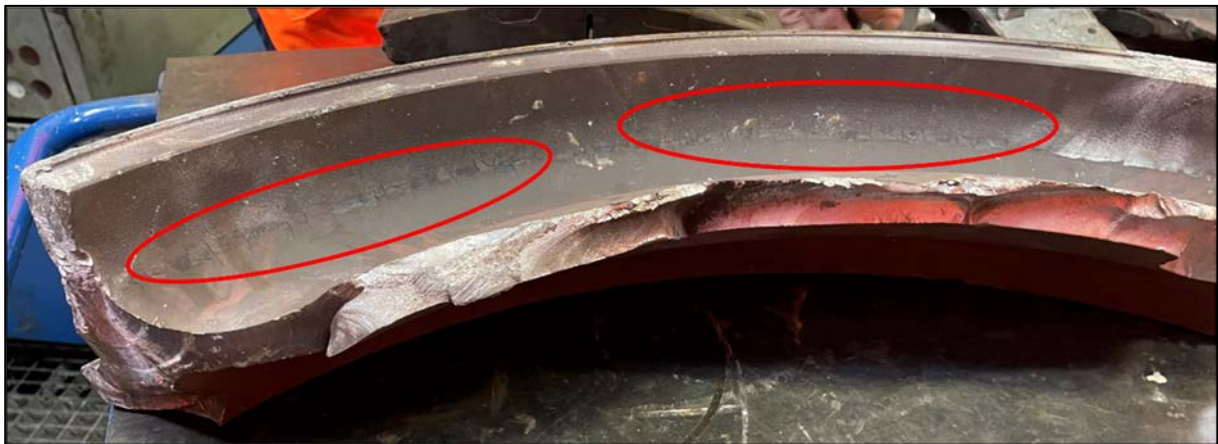
Weiterhin wurde ein umlaufender Farbabbrand am Übergang zwischen Radkranz und Radsteg festgestellt, siehe Abbildung 13.

Abbildung 13: Farbabbrand am Übergang zwischen Radkranz und Radsteg

Dieser Farbabbrand des Farbanstriches war ein Indiz für eine aufgetretene thermische Beanspruchung von mehr als 300°C. Nach Angaben der DB Systemtechnik GmbH wurde an dem Radsatz ein zugelassenes Beschichtungssystem verwendet.

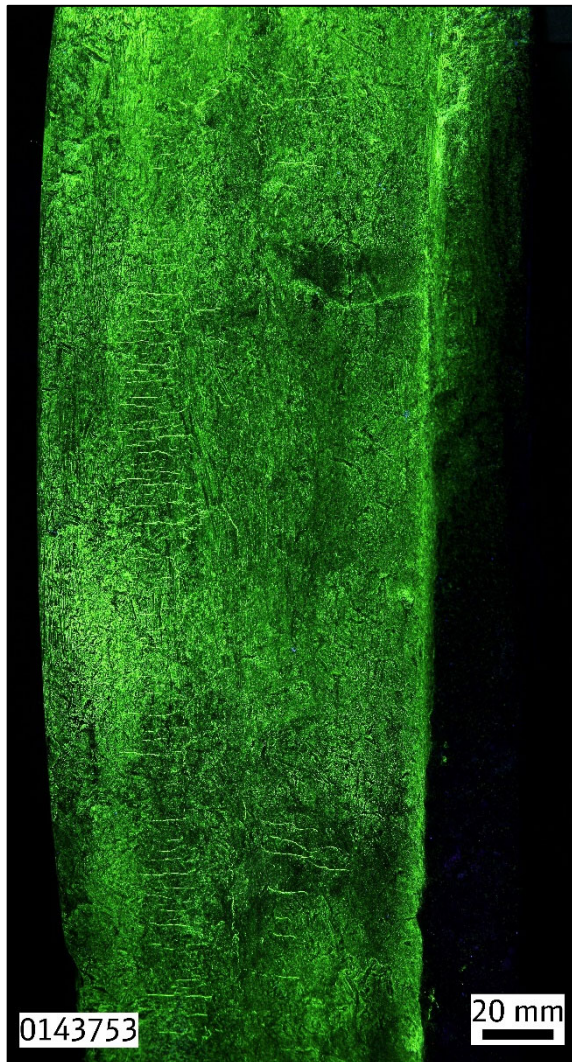
Abbildung 14: MT - Anzeigen Radscheibe A - Seite<sup>8</sup>

Dabei wurden zahlreiche Rissanzeigen in Querrichtung auf den Laufflächen mit Längen zwischen 1,5 mm und 80 mm festgestellt, die sich insbesondere auf der B - Seite über den gesamten Umfang der noch vorhandenen Radscheibe und teilweise bis über die gesamte Laufflächenbreite erstreckten. Entscheidend für die Wachstumsfähigkeit eines Risses sind die lokal vorherrschenden Eigenspannungen im Material. Eigenspannungen können mittels einer Ultraschall-Eigenspannungsmessung im Rahmen der Instandhaltung eines Radsatzes überprüft werden. Mittels dieses Prüfverfahrens können Eigenspannungen technologisch bedingt jedoch erst ab einer Tiefe von 10 mm und mehr sicher bestimmt werden. Gemäß der

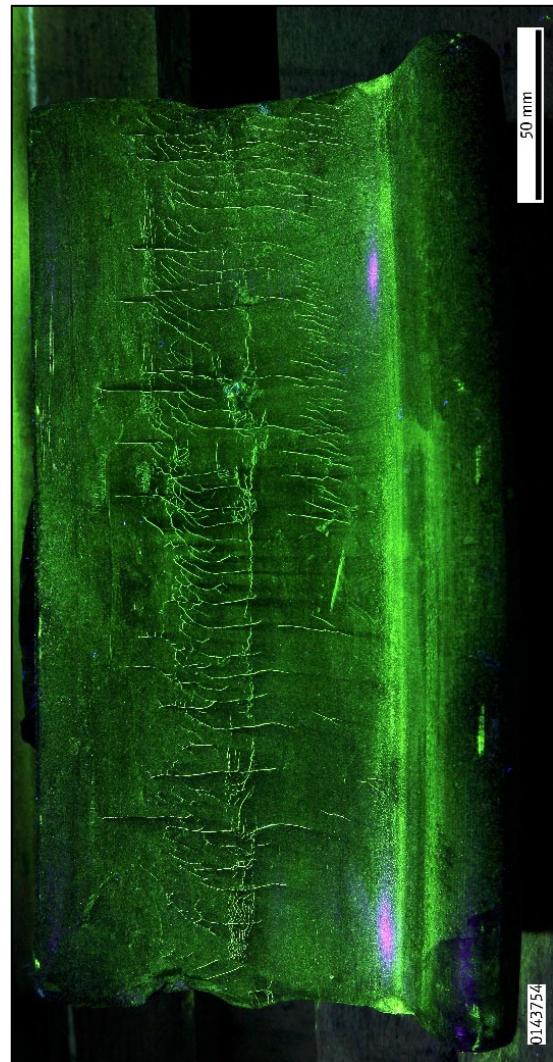
Abbildung 15: MT - Anzeigen Bruchstück der Radscheibe B - Seite<sup>8</sup>

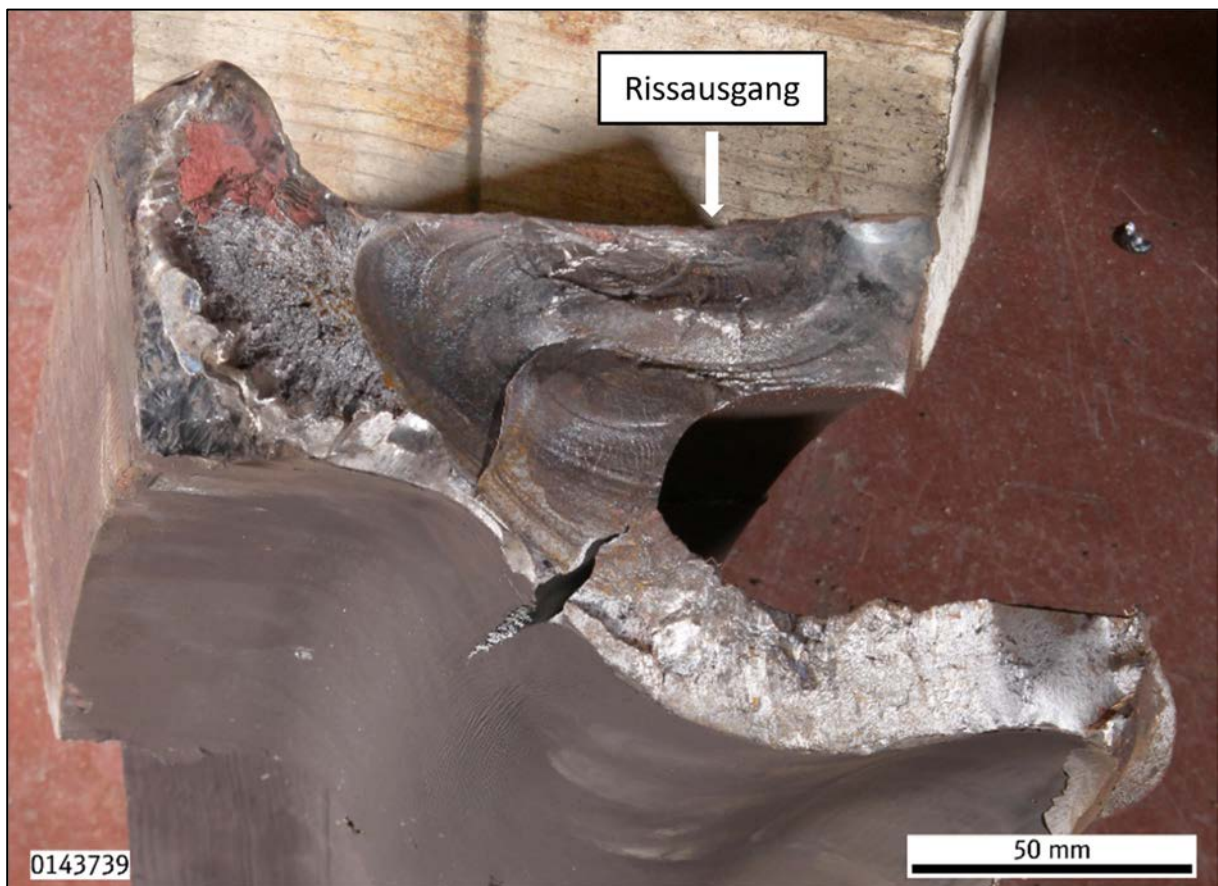
Abbildung 16: Bruchstück D; Bruchfläche zwischen den Bruchstücken C und D<sup>9</sup>

Es wurde festgestellt, dass alle Bruchstellen Ermüdungsbrüche aufwiesen. Bei diesen Ermüdungsbrüchen begann die Anrissbildung in der Laufläche 90 mm bis 100 mm von der inneren Stirnfläche entfernt. Anschließend fand ein Risswachstum mit einer Tiefe von ca. 100 mm in radialer Richtung durch den gesamten Radkranz bis in den Radsteg hinein statt. Danach änderte sich das Risswachstum in Umfangsrichtung, siehe Abbildung 17.

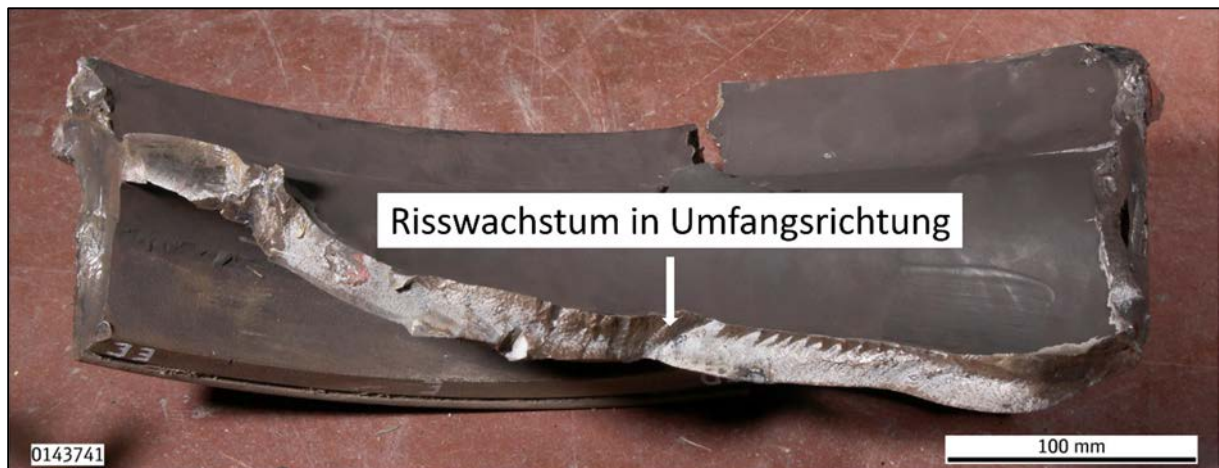
Abbildung 17: Bruchstücke D und E<sup>10</sup>

Nach Änderung des Risswachstums in Umfangsrichtung fand eine Vereinigung der Ermüdungsrisse statt, so dass es zum Herausfallen der einzelnen Bruchstücke der Radscheibe kam.

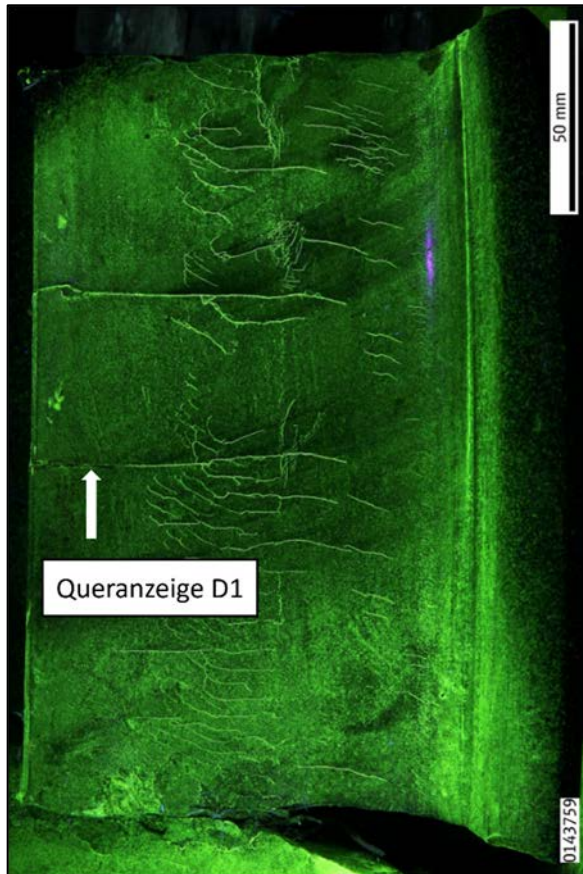
Abbildung 18: MT - Anzeigen in Bruchstück D1<sup>11</sup>

Zur weiteren Untersuchung der Rissbildung wurde in dem Bruchstück D ein künstlicher Bruch erzeugt, der zur Öffnung der Queranzeige D1 führte, siehe Abbildung 18. Dabei wurde festgestellt, dass sich hinter dieser Queranzeige ein 30 mm tiefer Ermüdungsriß gebildet hatte. Dieser Ermüdungsriß hatte drei Rissausgänge, die sich 65 mm, 90 mm und 100 mm von der inneren Stirnfläche entfernt befanden, siehe Abbildung 19.

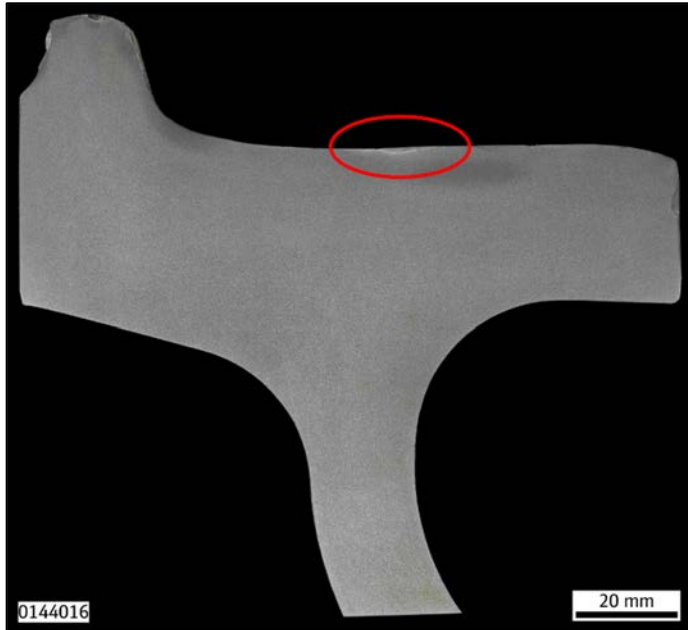
Abbildung 20: Makrogefüge auf der A - Seite<sup>12</sup>

Zur Überprüfung auf Gefügeumwandlungen im Bereich der MT - Anzeigen wurden durch die DB Systemtechnik GmbH sowohl makroskopische als auch mikroskopische Untersuchungen an ausgewählten Stellen der Bruchstücke der gebrochenen Radscheibe sowie der nicht gebrochenen Radscheibe des Unfallradsatzes durchgeführt. Die makroskopischen Untersuchungen ergaben dabei, dass nur ein örtlich begrenzter Wärmeeintrag im Gefüge des Laufflächenbereichs zu erkennen war, siehe Abbildungen 20 und 21.

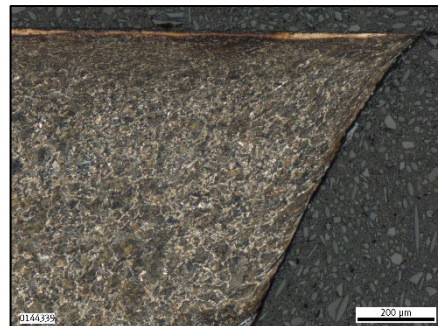
Bei der Untersuchung von Mikrolängsschliffen einer Bruchfläche des Bruchstückes D wurden an den Rissausgängen Gefügeumwandlungen in Martensit festgestellt, siehe Abbildungen 22 - 24.

Abbildung 23: Gefügeumwandlung am Rissausgang, Mikroschliff D2<sup>13</sup>

Der festgestellte Farbabbbrand und die Gefügeumwandlungen in Martensit im Bereich der Rissausgänge sind ein Indiz dafür, dass es zu einem Wärmeeintrag in der gebrochenen Radscheibe gekommen ist. Es ist nach derzeitigem Stand der Untersuchung wahrscheinlich, dass die Betriebsbedingungen durch den Rad - Schiene - Kontakt und Bremsvorgänge mit hoher Intensität zu den festgestellten Gefügeumwandlungen respektive den Querrissen in der Lauffläche der Radscheibe geführt haben. Der Grund für diese Annahme liegt darin, dass die Temperatureinwirkung (erkennbar anhand des Farbabbbrandes) charakteristisch für Bremsvorgänge mit hoher Intensität sich weitestgehend auf die Unterseite des Radkranzes beschränkte. Die Querrisse sind dann über einen längeren Zeitraum radial in den Radsteg hineingewachsen, bis sie durch Änderung der Rissbildung in Umfangsrichtung zu einem Gesamtversagen der Radscheibe an mehreren Stellen geführt haben.

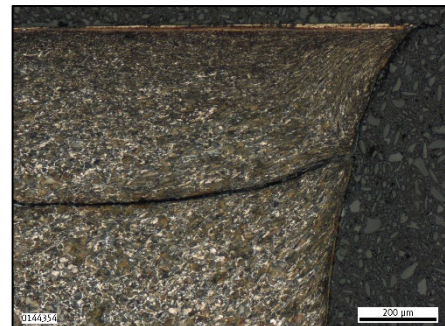
Abbildung 24: Gefügeumwandlung am Rissausgang, Mikroschliff D3<sup>13</sup>

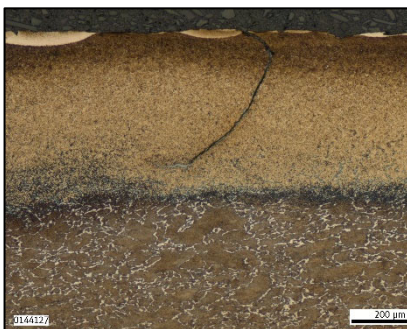
Die mikroskopische Schliffuntersuchung an der nicht gebrochenen Radscheibe des Unfallradsatzes zeigte eine Gefügeumwandlung mit Anrissbildung an der Lauffläche, siehe Abbildungen 25 - 27.

Abbildung 26: Gefügeumwandlung an der Lauffläche<sup>15</sup>

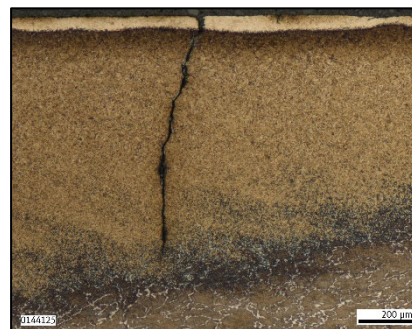
Abbildung 27: Gefügeumwandlung an der Lauffläche<sup>15</sup>
