# Zwischenbericht

Aktenzeichen: BEU-uu2025-12/006-3323

## Gefährliches Ereignis im Eisenbahnbetrieb

| Ereignisart: | Zugentgleisung |

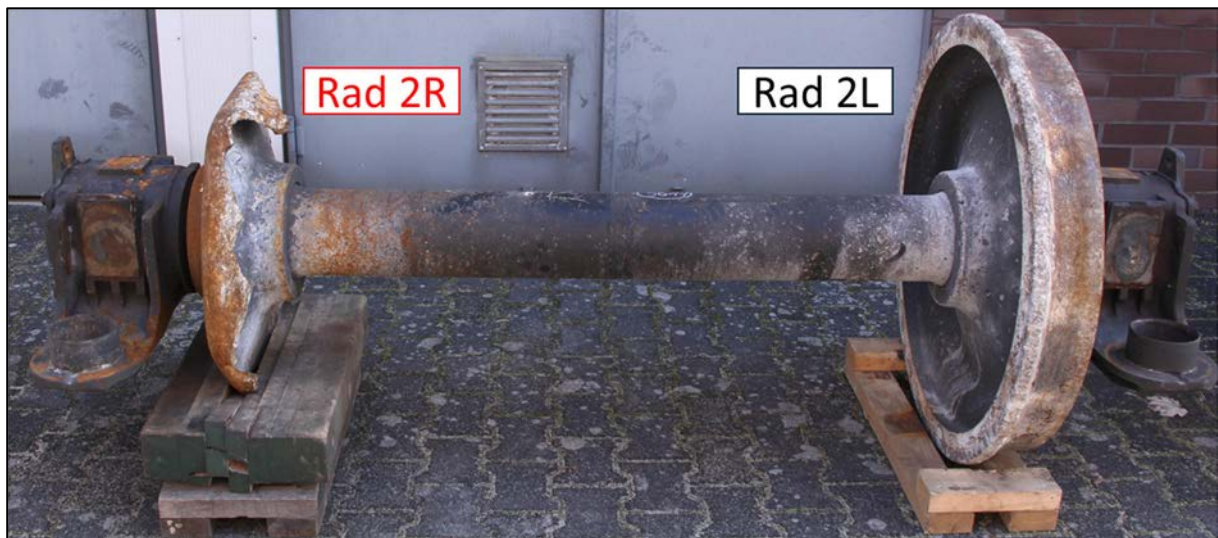
Abbildung 4: Anlieferungszustand Radsatz 2<sup>4</sup>

Die nachfolgenden Abbildungen 3 und 4 zeigen die Radsätze im Anlieferungszustand bei der DB Systemtechnik GmbH und die ebenfalls übergebenen Bruchfragmente des Rades 2R, einige Verbundstoffbremsklotzsohlen sowie einen Bremssohlenhalter in den weißen Transportboxen.

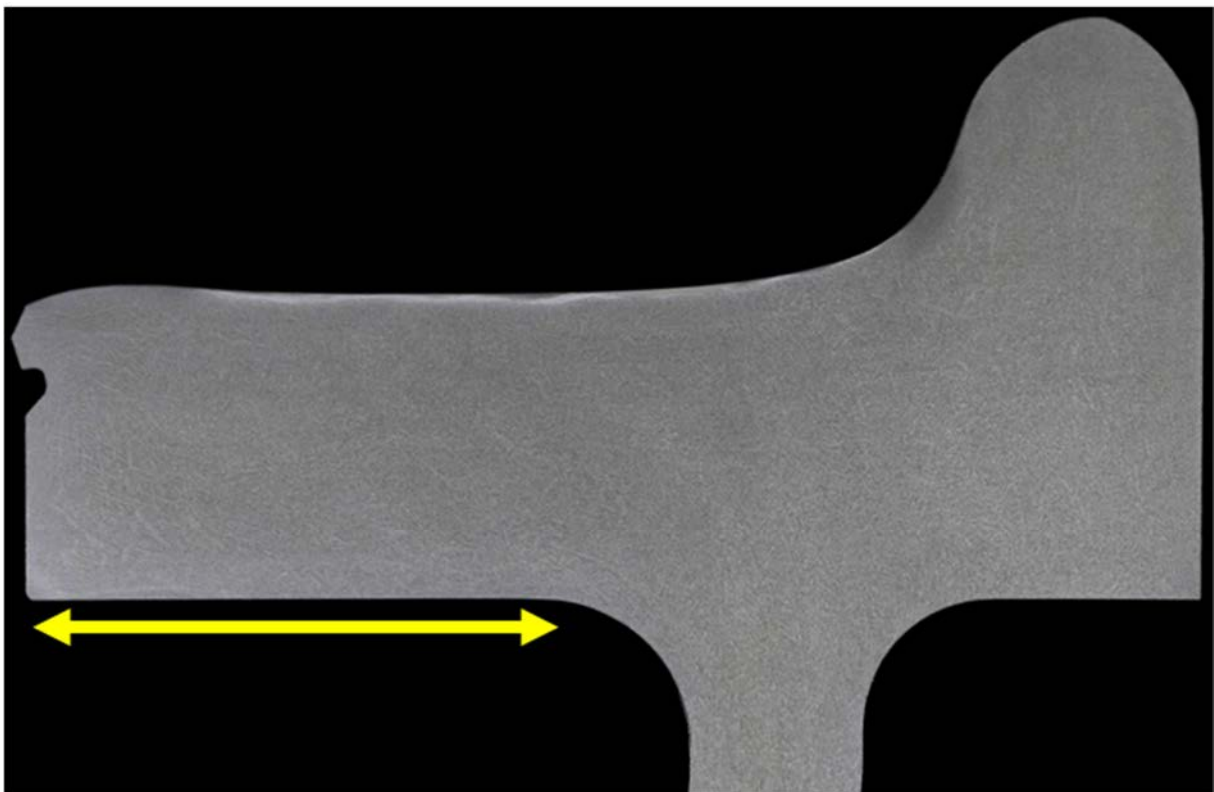
Abbildung 6: Spannrand in der Schnittdarstellung<sup>6</sup>

Nach Anlieferung der Radsätze fand eine visuelle Untersuchung der Radsätze statt. Dabei ist anzumerken, dass die Räder der Radsätze 1 und 2 durch den Schotterflug nach der Entgleisung zusätzliche Beschädigungen der Oberfläche aufwiesen, die als Folge des Ereignisses einzustufen waren. Bei der visuellen Überprüfung wurde u. a. das thermosensible Anstrichsystem der äußeren Radseiten begutachtet. Thermosensibel bedeutet gemäß den einschlägigen Richtlinien die Verwendung einer Farbe, die bei einer Temperatur von ca. 300 °C großflächig erkennbar abblättert. Dieser Farbabbrand war bei allen untersuchten Radsätzen anfänglich am Spannrand zu erkennen. In den folgenden Abbildungen 6 und 7 ist der als Spannrand bezeichnete Teil des Radkranzes mit einem gelben Doppelpfeil gekennzeichnet.

Der festgestellte Farbabbrand war jedoch gemäß der Norm DIN EN 15313:2024 noch kein Anzeichen von thermischer Überbeanspruchung. Hierfür war er zu gering ausgeprägt und im eingebauten Zustand nicht bzw. nur sehr schwer zu erkennen. In der folgenden Abbildung 7 ist exemplarisch der nach dem Ereignis an einem Bruchstück des Rades 2R bei optimalen Lichtverhältnissen erkennbare Farbabbrand am Spannrand dargestellt.

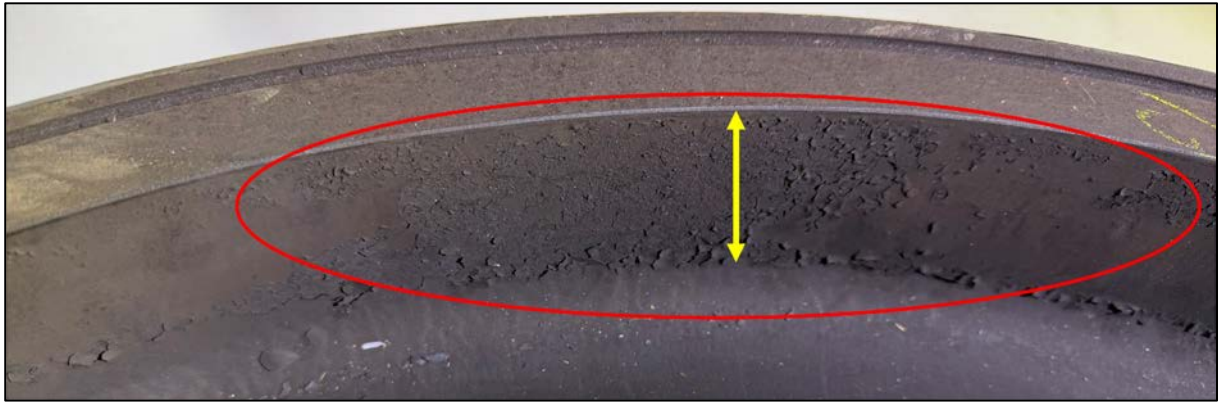
Abbildung 7: Farbabbbrand Bruchstück Rad 2R

Eine zwischenzeitlich vorgenommene ergänzende Untersuchung des Farbanstrichs ergab, dass das verwendete Anstrichsystem den normativen Vorgaben entsprach und die geforderte Thermosensibilität besaß.

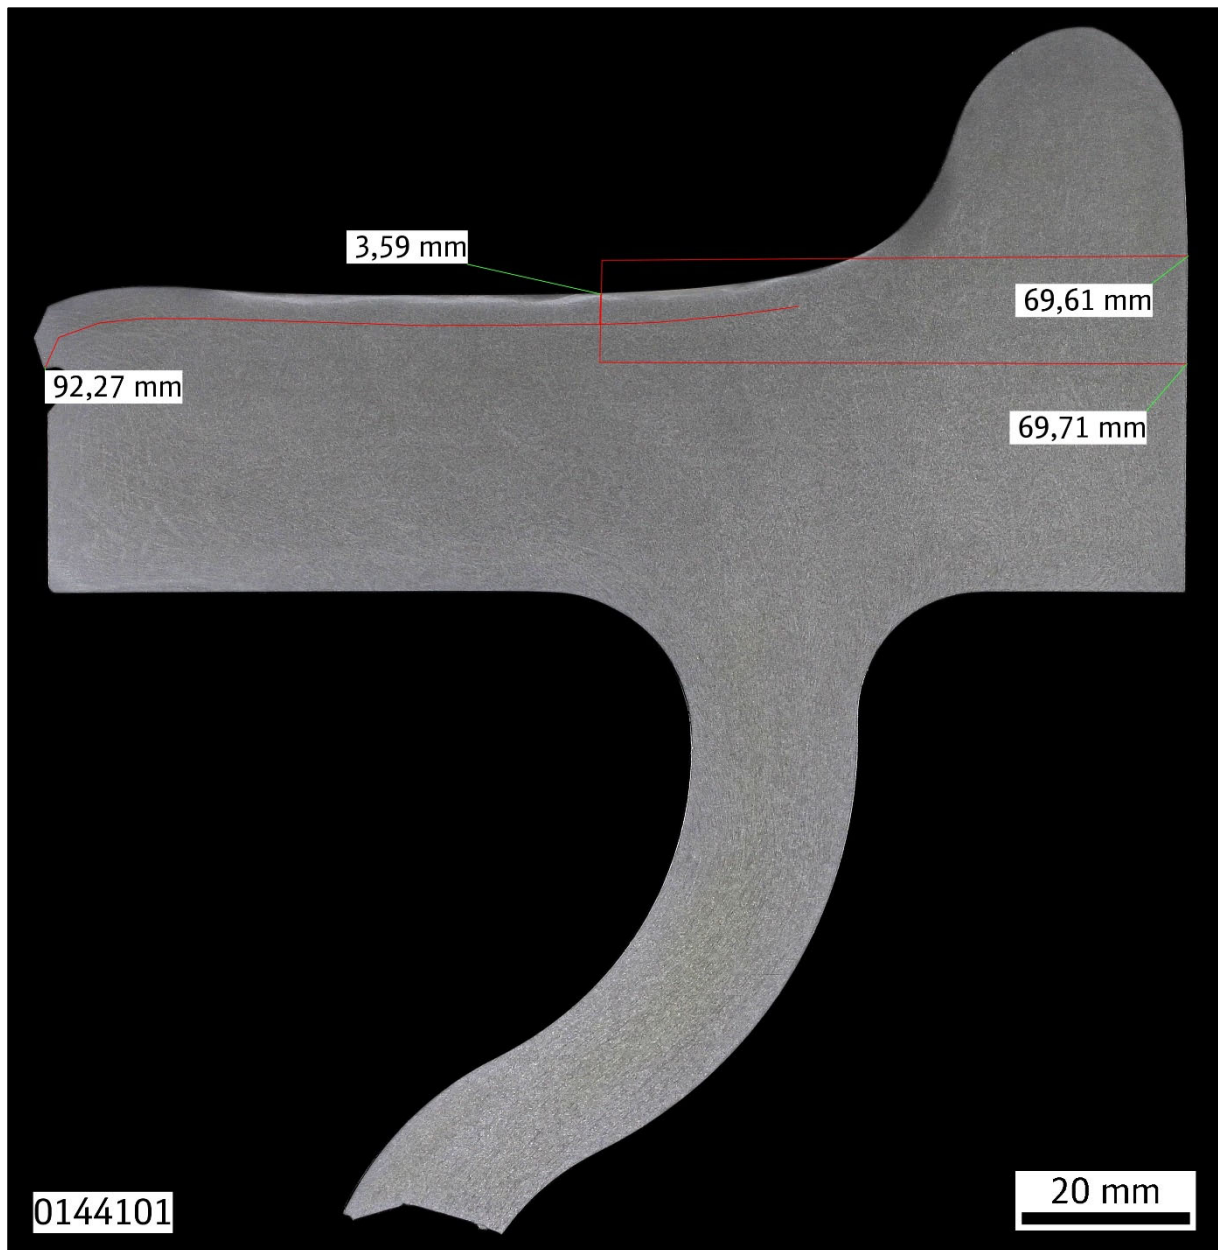
Abbildung 8: Ermittlung Verschleißvorrat Rad 2R<sup>7</sup>

Der nach dem Ereignis aufgrund des Radbruchs mittels äußerlicher Vermessung nicht mehr ermittelbare Restverschleißvorrat des Rades 2R wurde ergänzend zur Tabelle 2 anhand eines Querschliffs rechnerisch ermittelt. Dabei wurde ein Restverschleißvorrat ohne Berücksichtigung eines eventuell vorhandenen Hohllaufes von 3,6 mm bezogen auf den Radius bzw. von 7,2 mm bezogen auf den Durchmesser ermittelt. Abgeleitet aus der technischen Vorgabe des Herstellers eines minimalen Laufkreisdurchmessers von 840 mm mit einer Toleranz von +2 mm ergab dies einen möglichen Laufkreisdurchmesser für das Rad 2R von 847,2 mm bis 849,2 mm. Die vorgenommenen Messungen sind aus der folgenden Abbildung 8 ersichtlich.

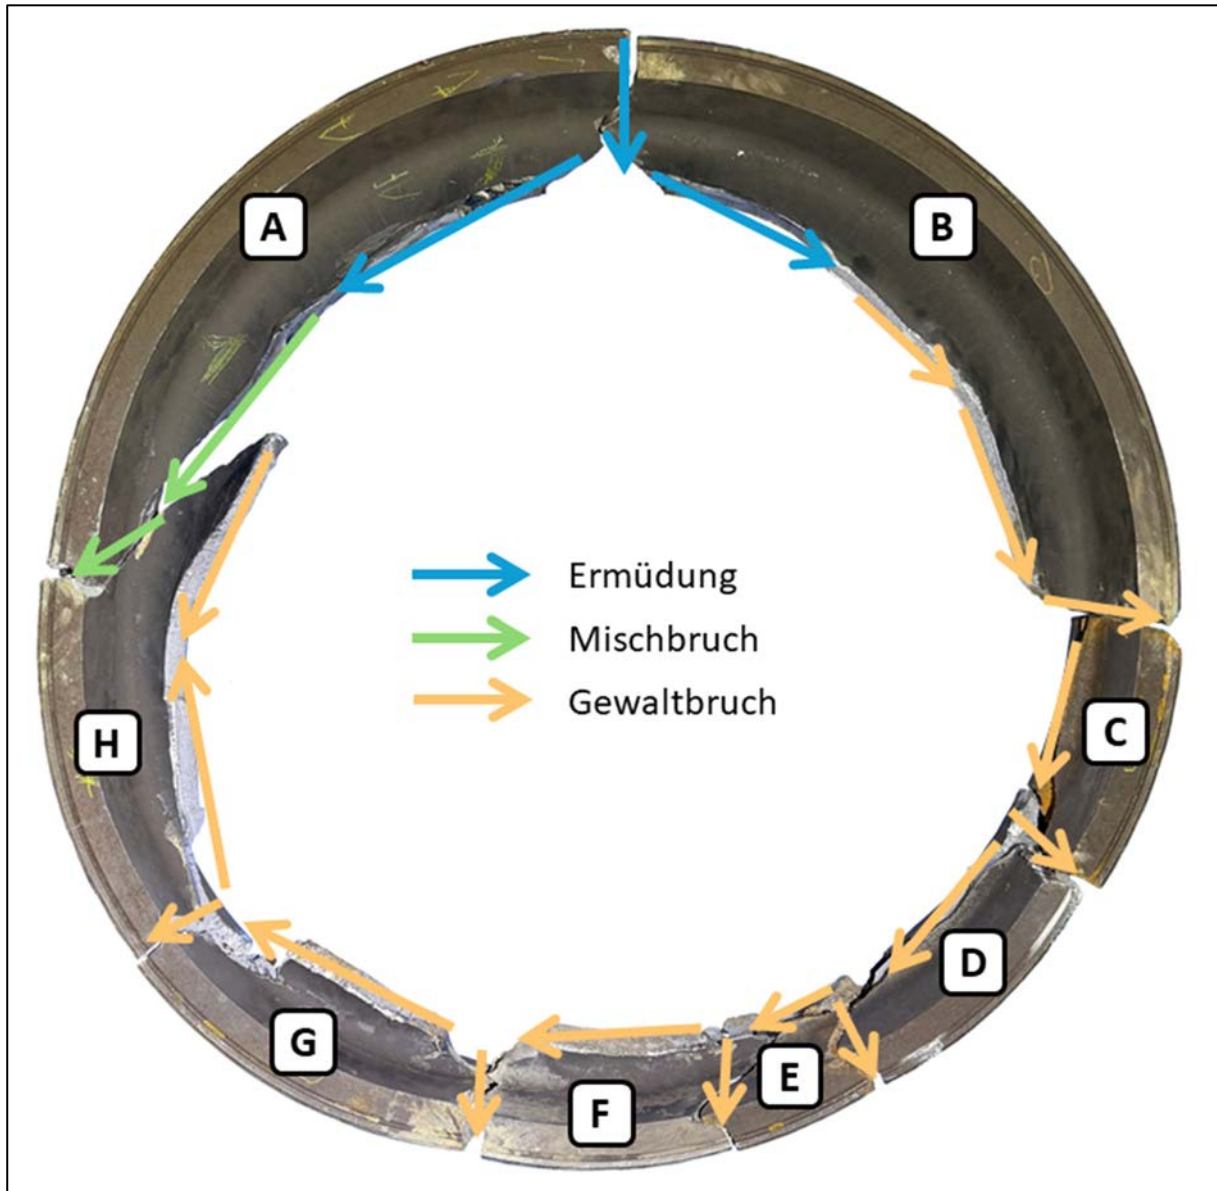
Abbildung 9: Versagensablauf der Radscheibe

Zur Rekonstruktion des Versagensablaufes der Radscheibe wurden die vorgefundenen Bruchstücke fotografisch dokumentiert und die Bruchflächen optisch untersucht. Die vorgenommenen Bezeichnungen der einzelnen Bruchstücke mit den Großbuchstaben A bis H wurden zur einfacheren Zuordnung im Weiteren beibehalten. Die nachfolgende Abbildung 9 stellt den aus allen Bruchstücken rekonstruierten Versagensablauf der Radscheibe dar.

Das Bruchstück A wurde als das zuerst herausgefallene Radteil identifiziert. Danach folgten in kurzer Folge die anderen Bruchstücke aufgrund der Rotationsrichtung in alphabetischer Reihenfolge. Es kam ca. 90 mm von der inneren Radstirnfläche entfernt, im Bereich eines Überhitzungsfleckes, zwischen den Bruchstücken A und B zu einer Anrissbildung an der Lauffläche. Dieser initiale Riss wuchs durch die im Betrieb auftretenden Kräfte in radialer Richtung weiter bis zu einer Tiefe von ca. 60 mm und verzweigte sich anschließend in Umfangsrichtung weiter. Wie viel Zeit das erste Risswachstum im Bereich des in der Abbildung 9 mittels blauer Pfeile dargestellten initialen Ermüdungsbruches benötigte, lässt sich nicht mehr eindeutig rekonstruieren. Die nachfolgende Abbildung 10 veranschaulicht die Bruchflächen zwischen den Bruchstücken A und B. Auf der linken Seite ist die Bruchfläche des

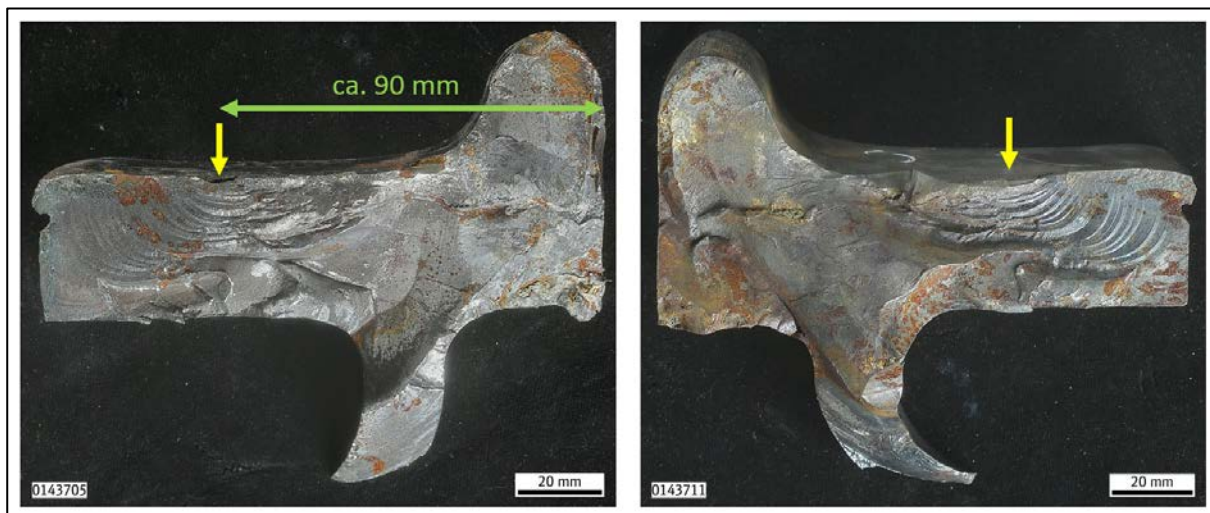
Abbildung 10: Bruchflächen zwischen Bruchstück A und B<sup>8</sup>

Bruchstückes A und auf der rechten Seite die Bruchfläche des Bruchstückes B dargestellt. An der Stelle des gelben Pfeiles kam es zur initialen Rissentstehung.

Aus der metallurgischen Untersuchung geht hervor, dass es nach der Entstehung des Risses zu einem Ermüdungsrisswachstum vom gesamten Radkranz bis in den Radsteg kam. Nach Erreichen der kritischen Risstiefe setzte der Restgewaltbruch ein. Der genaue Zeitpunkt beziehungsweise Bruchfortschritt, ab dem der Ermüdungsbruch in den Restgewaltbruch überging, kann anhand der Bruchmerkmale nicht eindeutig rekonstruiert werden. Der Übergangsbereich ist in Abbildung 9 durch den grünen Pfeil als Mischbruch gekennzeichnet. Dies führte zu einem Herausbrechen des Bruchstückes A. Ab diesem Zeitpunkt waren auch auf der Schiene nach dem Ereignis die entsprechenden Anschlagspuren sichtbar. Infolge der Kräfte, die durch das geometrisch nicht mehr runde, jedoch weiterhin rotierende Rad einwirkten, kam es anschließend in rascher Folge zu den Gewaltbrüchen der übrigen Bruchstücke B bis H.

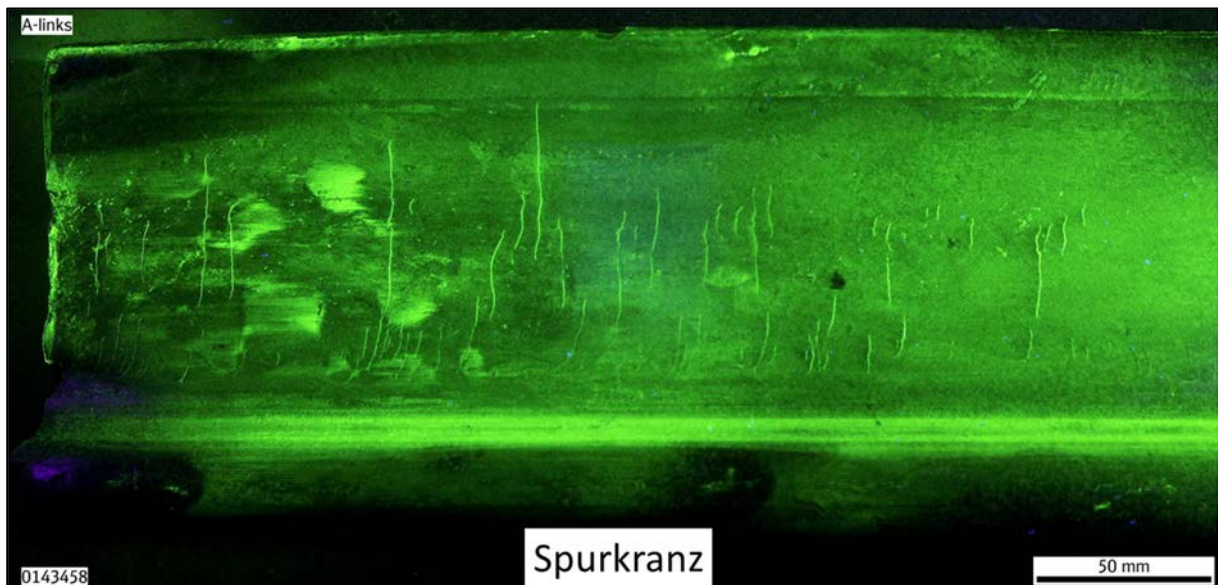
Abbildung 11: Bruchstück A mit Queranzeigen und Überhitzungsflecken<sup>9</sup>

Zur weiteren Untersuchung der Rissentstehung wurde eine Magnetpulverprüfung der Lauffläche an allen Bruchstücken des Rades 2R sowie an allen weiteren Rädern dieses Wagens vorgenommen. Zum Zeitpunkt der Berichtserstellung lagen die Ergebnisse für das Rad 2R vor. Dabei wurden im Bereich der Überhitzungsflecken auf dem Bruchstück A unter UV-Licht zahlreiche Queranzeigen identifiziert. Sechs davon waren länger als 50 mm. Bei den restlichen Bruchstücken B bis G waren vereinzelte Queranzeigen, hauptsächlich jedoch regellos

orientierte Anzeigen zu erkennen. Die folgenden Abbildungen 11 und 12 veranschaulichen die beschriebenen Anzeigen.

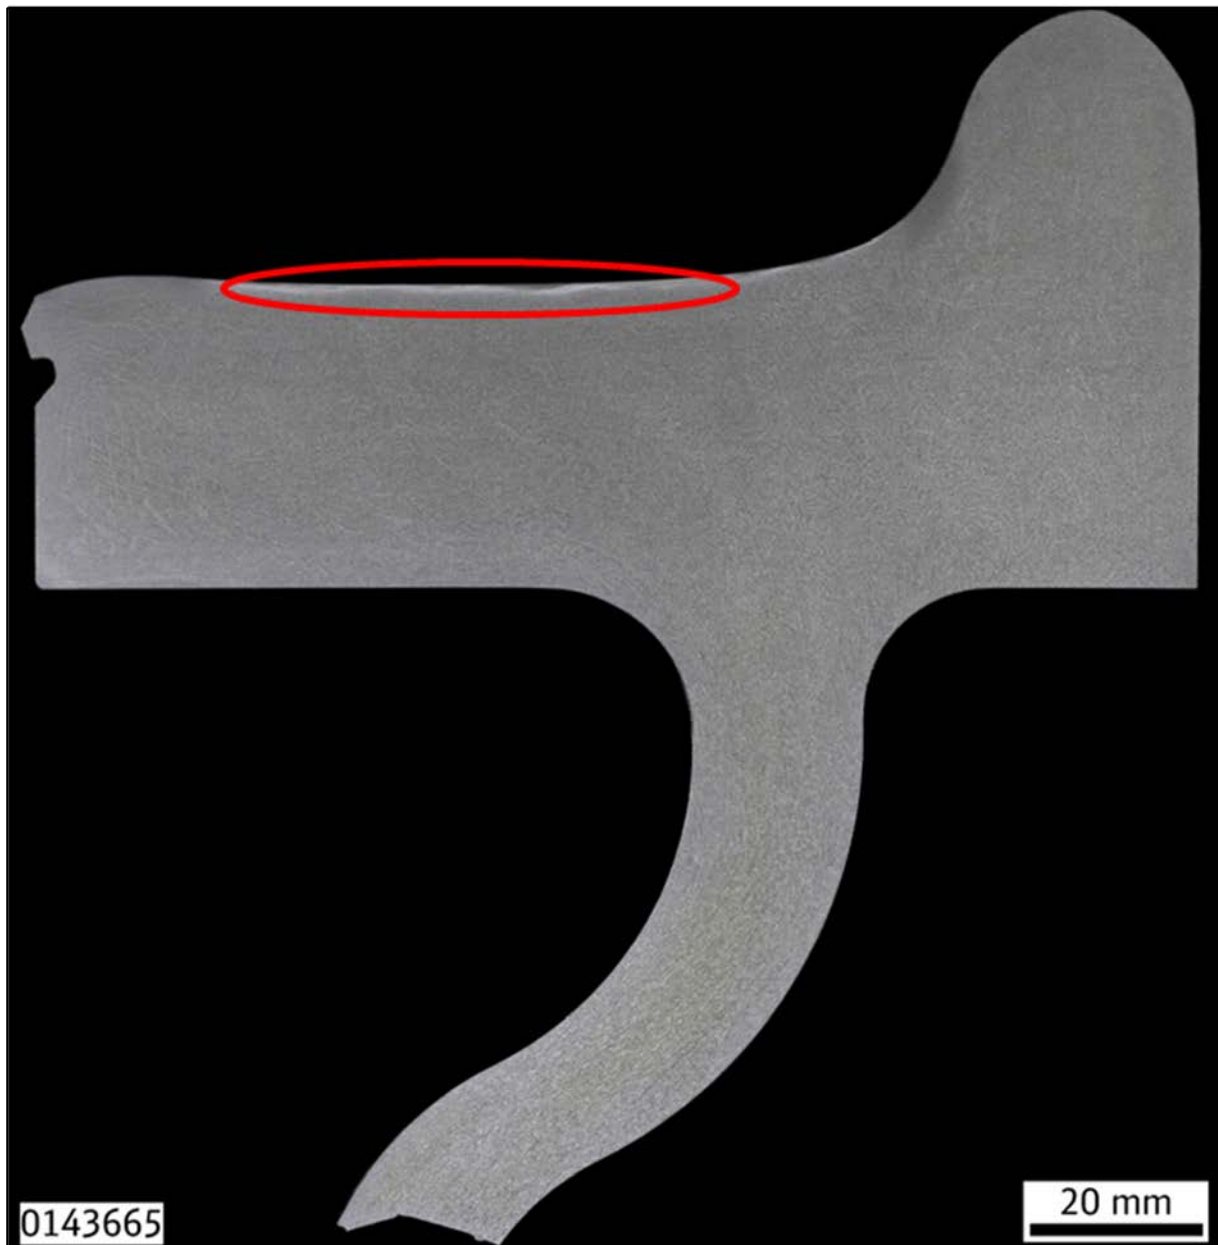
Abbildung 13: Querschliff Rad 2R Makrogefüge<sup>10</sup>

Zur Überprüfung der Tiefe der stattgefundenen Gefügeumwandlungen im Bereich der Überhitzungsflecken bzw. Queranzeigen wurde sowohl eine makroskopische als auch eine mikroskopische Untersuchung an ausgewählten Stellen des Rades 2R durch die DB Systemtechnik GmbH vorgenommen. Die makroskopische Untersuchung ergab einen örtlich begrenzten Wärmeeintrag im Laufflächenbereich. Die im Nachfolgenden abgebildeten Quer- und Längsschliffe zeigen diesen Sachverhalt deutlich. Lediglich im oberen Randbereich sind Gefügeveränderungen in der Wärmeeinflusszone zu erkennen.

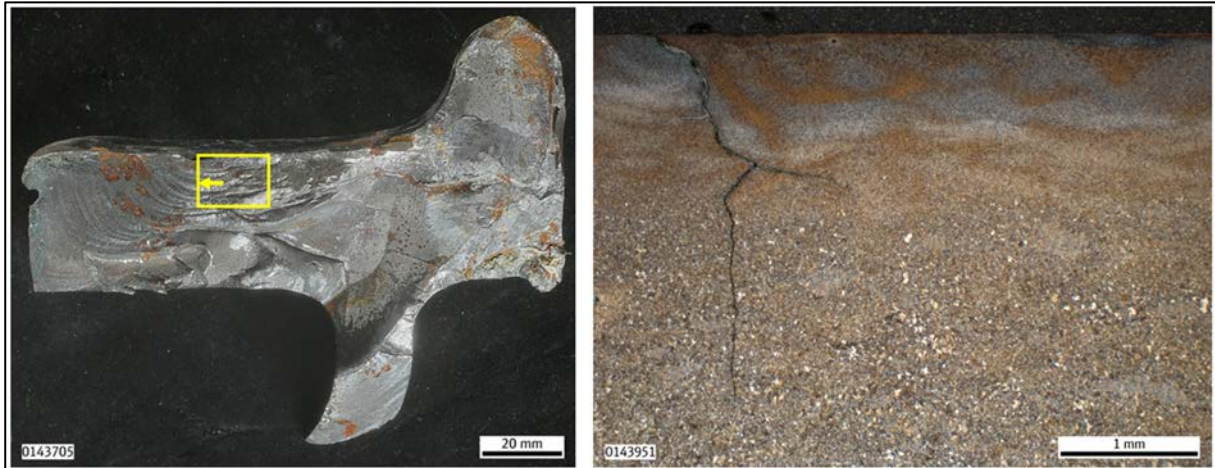
Abbildung 15: Mikrolängsschliff im Bruchstück A mit Anriss<sup>11</sup>

Zur Untersuchung der Wärmeeinflusszone wurden Mikrolängsschliffe angefertigt und mikroskopisch ausgewertet. Die folgende Abbildung 15 zeigt exemplarisch den Mikrolängsschliff des Bruchstücks A mit einem Anriss in der Lauffläche. Im oberen Bereich ist nach der Nitalätzung ein umgewandeltes Mikrogefüge bis zu einer Tiefe von etwa 1 mm deutlich erkennbar.

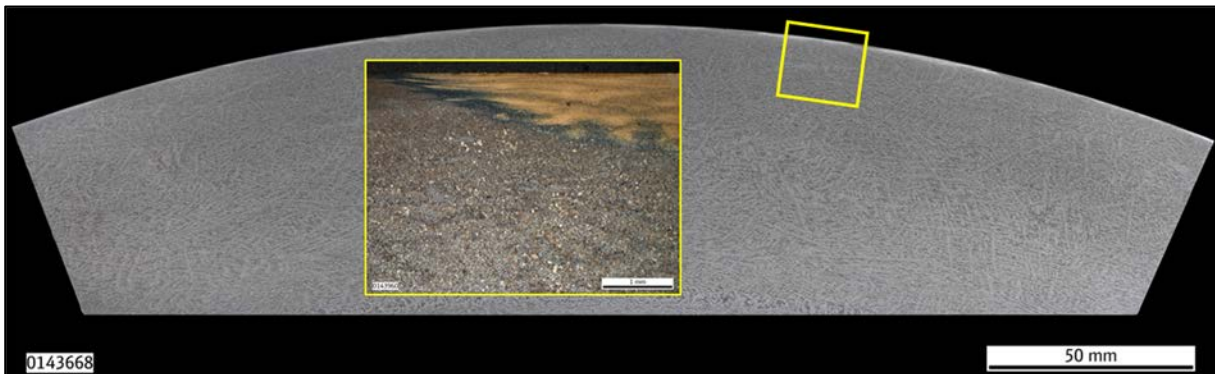
Abbildung 16: Mikrolängsschliff im Überhitzungsfleck<sup>11</sup>

Dem Makrolängsschliff wurde ein Mikrolängsschliff im Bereich eines Überhitzungsflecks entnommen. Auch hier zeigte sich, wie in Abbildung 16 ersichtlich, lokal umgewandeltes Gefüge bis in eine Tiefe von ca. 1,2 mm.

An diesem Mikrolängsschliff wurde ein Kleinlasthärteverlauf vom umgewandelten Oberflächengefüge bis in das Grundgefüge aufgenommen. Diese Prüfung ergab im Bereich der Oberfläche einen Wert von ca. 700 HV (Vickershärte), der innerhalb von 0,8 mm Abstand von der Oberfläche in einem steilen Gradienten auf den für den Radwerkstoff ER7 zu erwartenden Wert von etwa 300 HV abfiel.

Zusammenfassend lässt sich feststellen, dass es im Bereich der Überhitzungsflecken zu einer Erwärmung der Oberfläche des Stahls über die Austenitisierungstemperatur von 723 °C mit einer anschließend ausreichend schnellen Abkühlung gekommen sein musste. Die Gefügeumwandlung in Martensit geschah jedoch ausschließlich im Bereich der Oberfläche der Überhitzungsflecken bis zu einer Tiefe von ca. 1 – 2 mm. Es lagen zum Zeitpunkt der Berichterstellung keine Anzeichen dafür vor, dass eine Bremsstörung, wie z. B. eine feste Bremse, diesen Wärmeeintrag verursacht haben könnte. Am Unfall Drehgestell mit den Radsätzen 1 und 2 befand sich keine Handbremse, diese wirkte ausschließlich auf das andere Drehgestell, sodass auch eine nicht vollständig gelöste Feststellbremse ausgeschlossen werden konnte. Übergelaufene Bremsklotzsohlen können seitens der DB Systemtechnik GmbH ebenfalls als mögliche Ursache ausgeschlossen werden. Es ist nach derzeitigem Stand der Untersuchung wahrscheinlich, dass Betriebsbedingungen durch den Rad-Schiene-Kontakt und Bremsvorgänge mit hoher Intensität zu den festgestellten Gefügeumwandlungen geführt haben.

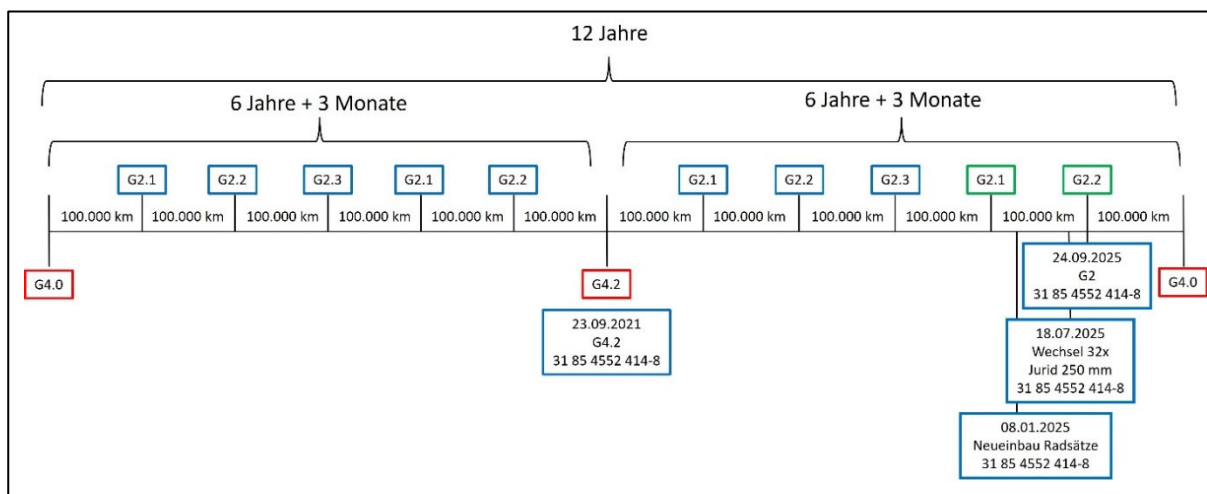
Abbildung 17: Instandhaltungshistorie 31 85 4552 414-8

In der Untersuchung der Instandhaltungsmaßnahmen des Containertragwagens 31 85 4552 414-8 wurde die erste Zwischenrevision im Jahr 2021 betrachtet sowie alle Instandhaltungsmaßnahmen, nachdem die am Ereignis beteiligten Radsätze in den Wagen eingebaut wurden. Die Radsätze befanden sich seit dem 08.01.2025 im Containertragwagen 31 85 4552 414-8. Am 18.07.2025 wurden in Köln Eifeltor alle 32 Bremsklötze des Wagens ausgetauscht. In diesem Fall kamen 32 Bremsklötze zum Einsatz, da das in Tabelle 1 aufgeführte Drehgestell zur Reduzierung der Flächenpressung mit insgesamt acht Bremsklotzhaltern ausgestattet war, von denen jeder zwei Bremsklötze aufnehmen konnte. Am 24.09.2025 erfolgte eine Instandhaltung der Stufe G2, die gemäß Instandhaltungsvorgaben der ECM alle 100.000 km ( $\pm 15.000$  km) erfolgen musste. Im Zuge dieser Instandhaltungsmaßnahme wurde auch eine Sichtprüfung der Radsätze durchgeführt. Die folgende Abbildung 17 zeigt einen Überblick der beschriebenen Instandhaltungshistorie mit den Sollvorgaben des ECM.

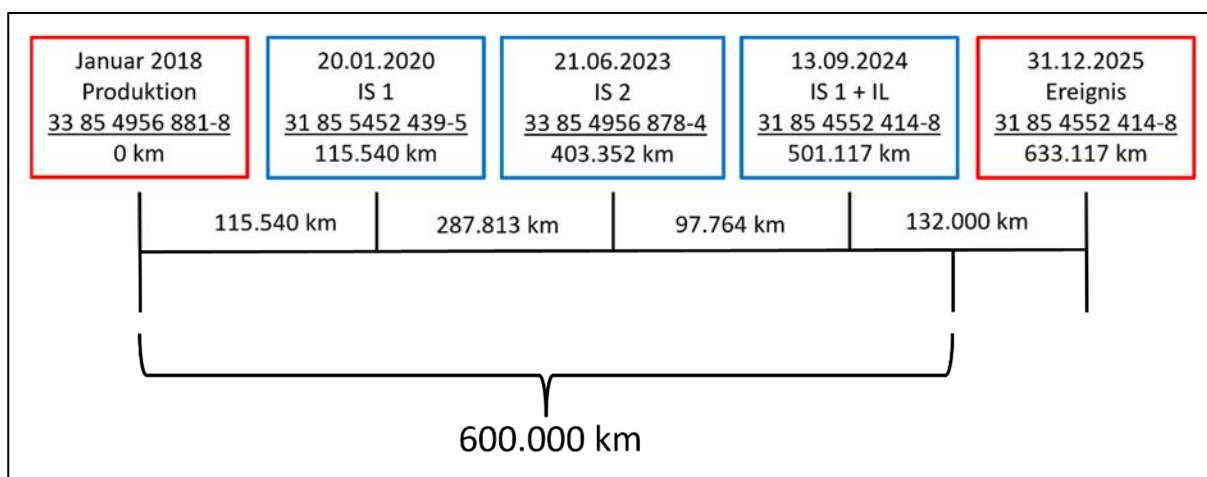
Abbildung 18: Instandhaltungshistorie Radsatz 2

Die vom ECM für die Radsatzinstandhaltung angewendete VPI-EMG legte für die Instandhaltungsstufe IS 2 eine Frist von 660.000 km oder 8 Jahren fest. Mit einer ergänzenden Vorgabe hatte das ECM diese Laufleistungsgrenze auf 600.000 km reduziert, während die Zeitfrist von 8 Jahren unverändert beibehalten wurde. Weitere Instandhaltungsstufen wurden bedarfsgerecht gemäß VPI-EMG festgelegt und durchgeführt.

Die nachfolgende Abbildung 18 stellt die Sollvorgabe einer maximalen Laufleistung von 600.000 km den am Radsatz 2 tatsächlich durchgeführten Instandhaltungsstufen gegenüber. Darüber hinaus sind der Zeitpunkt der jeweils letzten Untersuchung im Rahmen dieser Instandhaltungsmaßnahmen sowie die Laufleistung des Radsatzes zum Zeitpunkt des Ereignisses dargestellt.
