# RAPPORT BANE 2026/03

***Sammenstøt mellom tog og traktor ved en usikret planovergang på Gjøvikbanen  
25. august 2025***

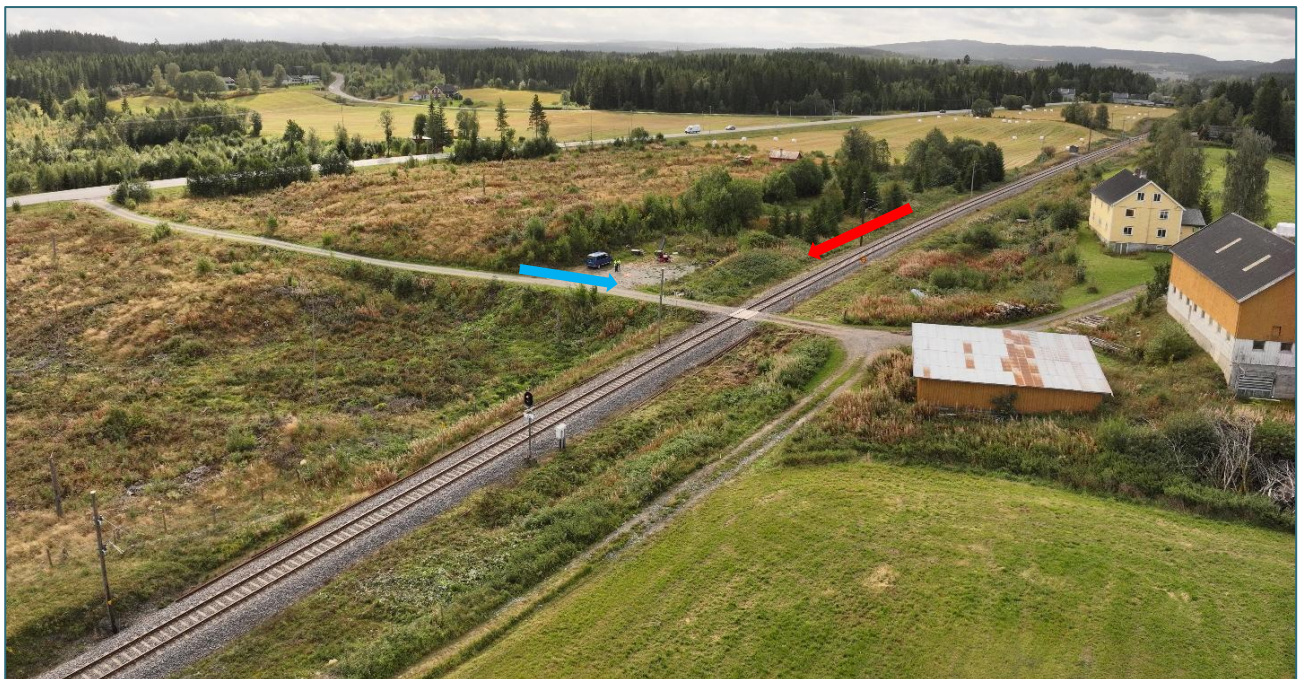
Linjehastigheten på stedet var 80 km/t, og 50–60 meter før Gamme planovergang, observerte personalet på toget en traktor med rundballepresse som kom kjørende fra høyre mot planovergangen. Traktoren hadde nettopp svingt av fra riksvei 4, på østsiden av jernbanen, og var på vei til et jorde ved et gårdsbruk på vestsiden (figur 3, figur 4), der det pågikk arbeid med å presse rundballer (figur 2).

Figur 2: Gamle planovergang. Den blå pila viser retningen til traktoren. Den røde pila viser retningen til toget. Foto og påtegning: SHK

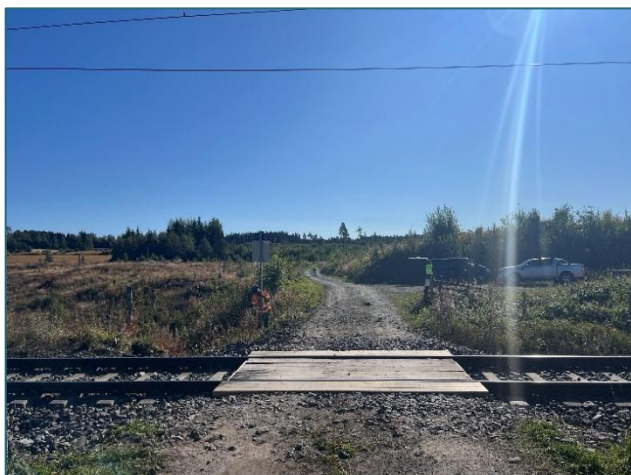
Figur 3: Gamme planovergang sett i retning øst, mot riksvei 4. Foto: SHK

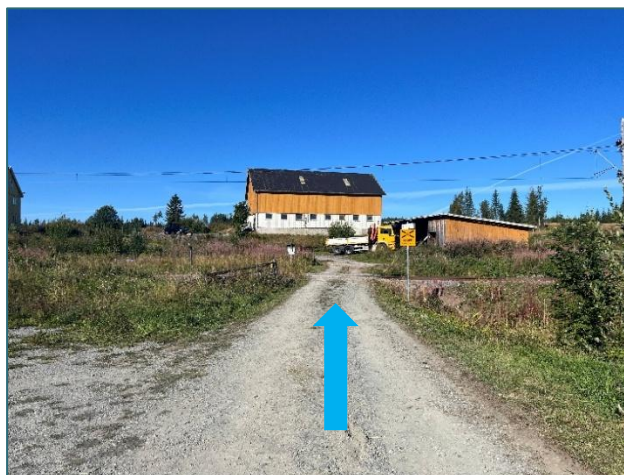
Figur 4: Gamme planovergang sett i retning vest, mot Gamme gård. Pilen markerer traktorens kjøreretning. Foto: SHK

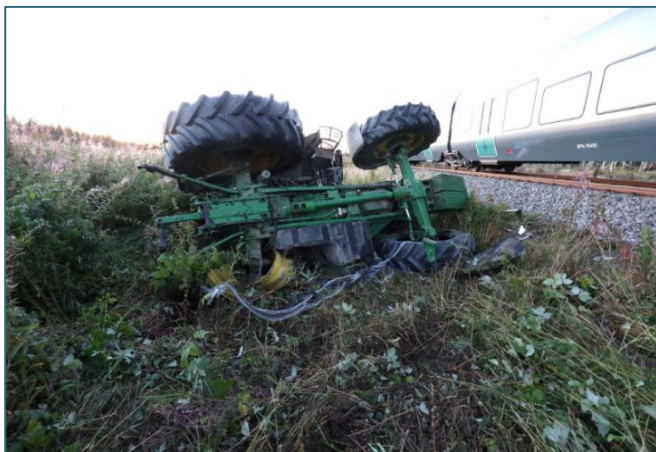
Traktoren av type John Deere modell 6230 fra 2006 (figur 5) fikk omfattende skader i sammenstøtet (figur 7), inkludert strukturelle skader på rammen til førerhuset. Felgen på venstre bakhjul ble deformert, og dekket ble revet av. Venstre forhjul ble dratt ut av posisjon. Traktoren ble kondemnert etter ulykken.

Figur 7: Traktorens sluttposisjon. Foto: Politiet

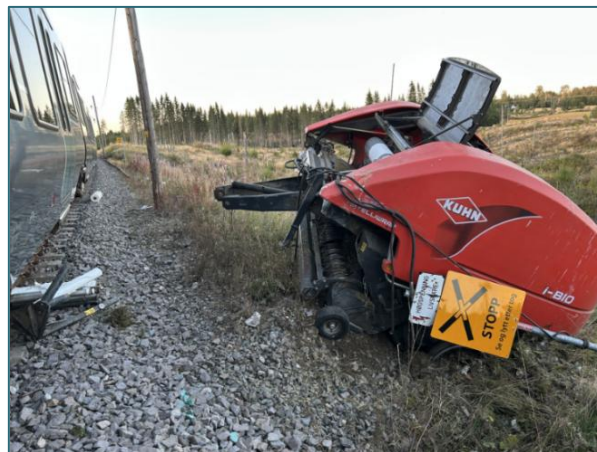
Figur 8: Rundballepressens sluttposisjon. Foto: Politiet

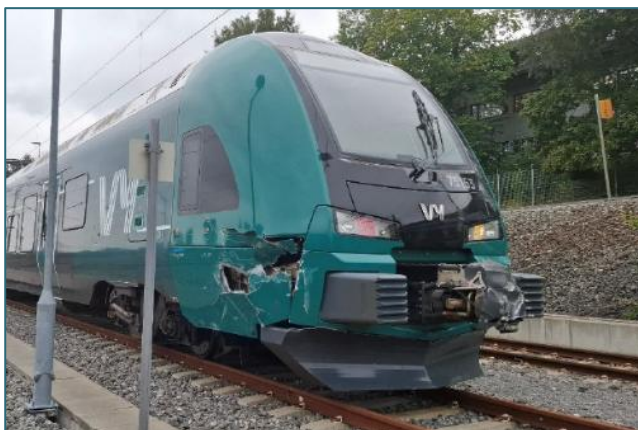
Togsettet fikk langsgående skader i glassfibernledningen på hver side, samt skader på kobbelet og sprukket frontrute. Togsettet ble tatt ut av trafikk frem til skadene kunne bli utbedret. Vygruppen AS har informert om at kostnadene for reparasjon og lakking kostet ca. 2,4 MNOK.

Figur 9: Skader i fronten på sett 75-53. Foto: Stadler Service Norway AS

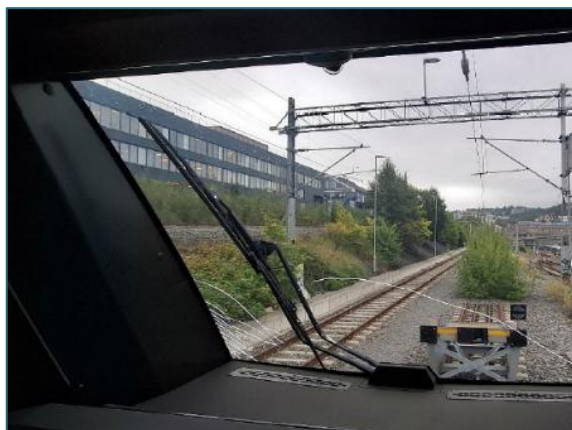
Figur 10: Sprekk i frontruten. Foto: Stadler Service Norway AS

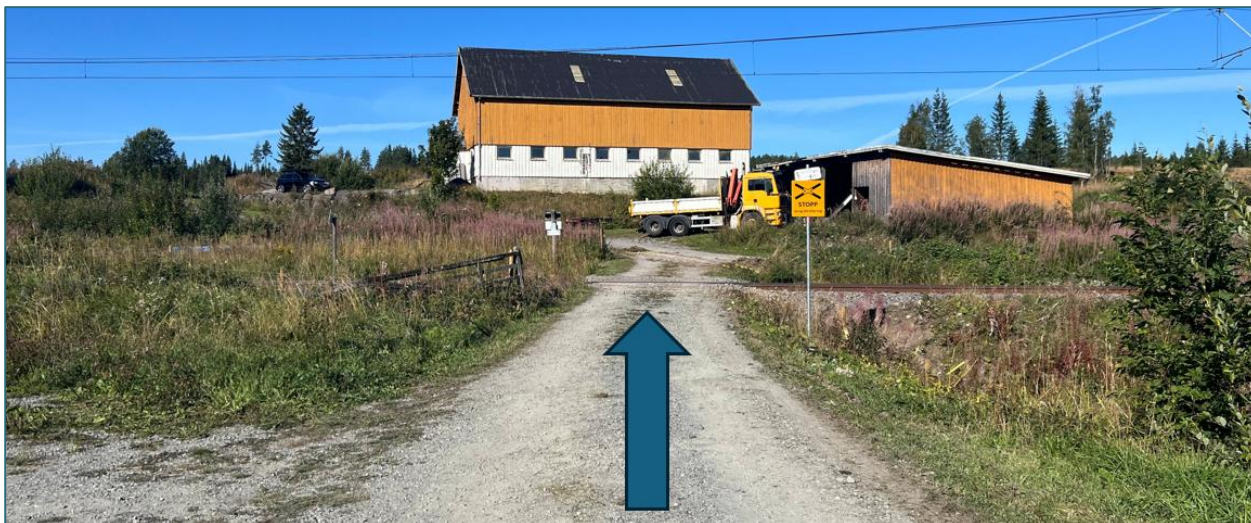
Planovergangselementene består av tre, og kryssingen skjer uten særlig stigning opp til jernbanesporet. På begge sider av planovergangen var det plassert gule stoppskilt som informerer veitrafikanter om «STOPP – Se og lytt etter tog» (figur 11, figur 13).

Figur 11: Gamme planovergang. Kjøreretning for traktor vist med blå pil. Foto: SHK

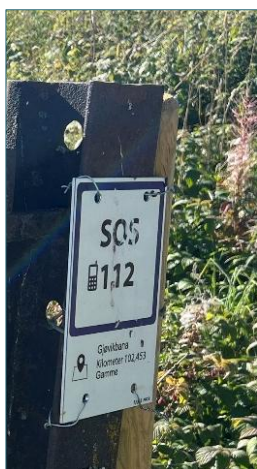
Det var nødnummermerke på begge sider, med navn og kilometerangivelse for planovergangen, samt «SOS» og nødnummer 112 (figur 12). Siden Gamme planovergang ligger mer enn 50 meter fra riksvei 4, stilles det ikke krav til offentlig skilt plassert langs riksvei 4 som varsler om en planovergang (kap. 1.10.3).

Figur 12: SOS nødnummer på grind. Foto: SHK

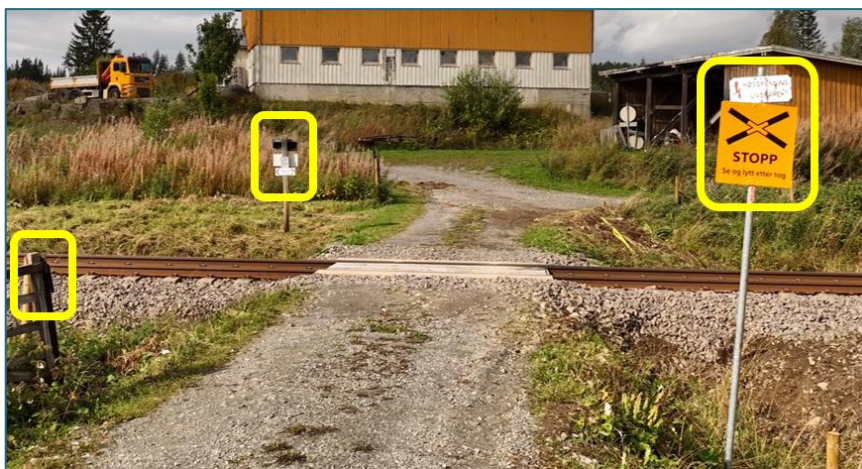
Figur 13: Skilting ved planovergangen. Foto: SHK

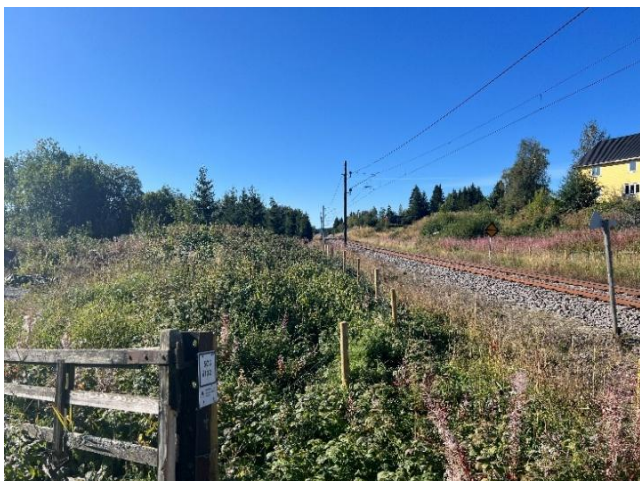
siktmålinger som målte at siktlengden i den retningen toget kom fra var 587 meter (figur 16). Havarikommisjonen har verifisert målingene (figur 14, figur 15).

Figur 14: Sikt fra Gamme planovergang i retning Eina stasjon hvor toget kom fra. Foto: SHK

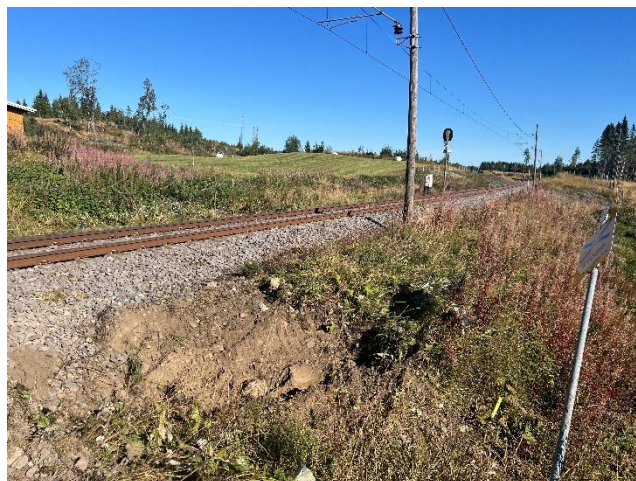
Figur 15: Sikt fra Gamme planovergang i retning Gjøvik. Foto: SHK

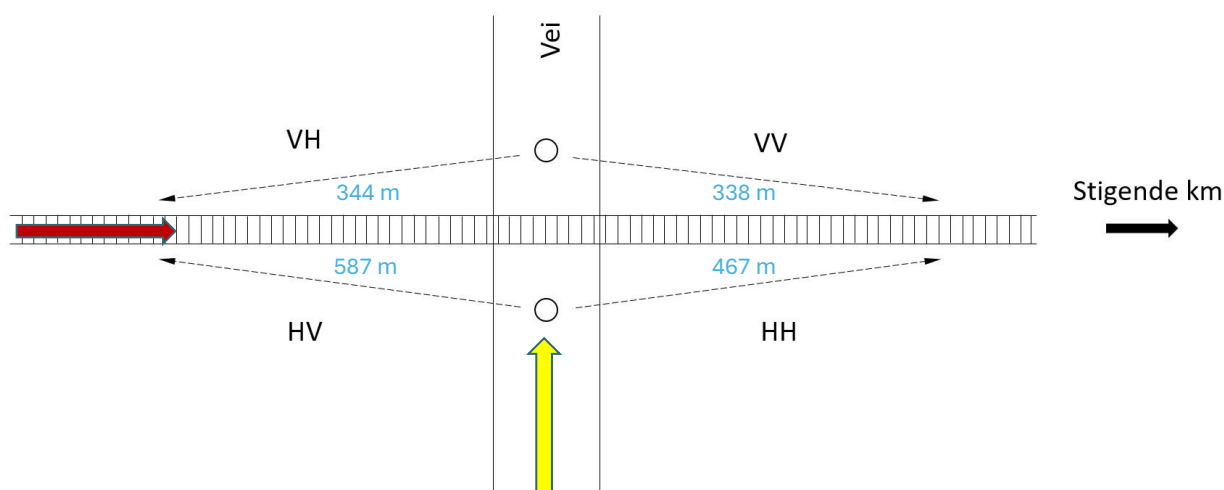
Sikt lengdekrav på usikrede planoverganger beskrives i Bane NORs tekniske regelverk, og er gitt etter dimensjonerende kjøretøy (kap. 1.10.3). Gamme planovergang er dimensjonert for trafikantergruppe D, «traktor med og uten henger», som er oppgitt med passeringstid på 15 sekunder. Sikt lengdekrav for denne passeringstiden er knyttet til strekningshastighet på stedet, som er 80 km/t. Det tilsvarer minstekrav til sikt på 334 meter. Det ble etter ulykken utført

Figur 16: Siktmåling for Gamme plo. Blå tall viser siktlengde målt etter ulykken. Rød pil viser kjøreretningen til toget og gul pil viser kjøreretningen til traktoren. Kilde: TRV med påtegninger av avstandsmålinger fra SHK

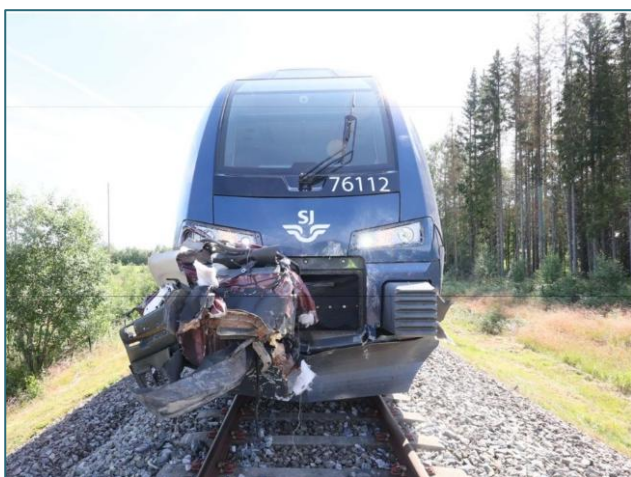
Over tid kan bruken av en planovergang og dermed siktbehovet endres, noe som er omtalt i sikkerhetsnotat etter ulykke på Grundset planovergang [7] (figur 21). I slike tilfeller må brukerne gå i dialog med Bane NOR.

Figur 21: Bilde fra sikkerhetsnotat 2025/SN1 etter ulykken på Grundset planovergang. Foto: Politiet

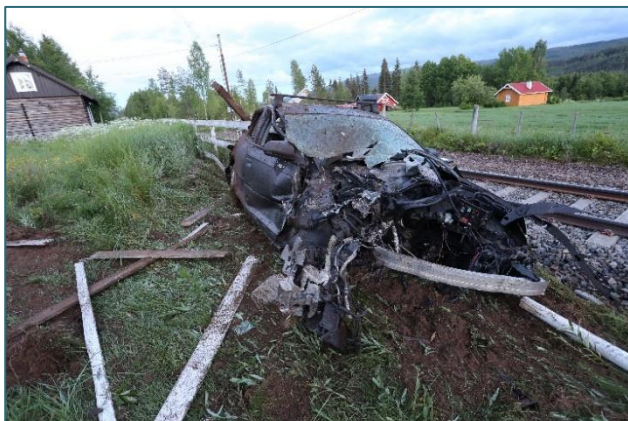
Figur 23: Kjøretøyet etter ulykken på Kroken planovergang. Foto: Politiet [3]

Det oppstod store skader på traktoren og rundballepressen i sammenstøtet med toget. Tyngden og hastigheten på toget sammenliknet med den relativt lette traktoren tilsier at sammenstøtet vil gå kraftig utover traktoren. Dessverre vil denne typen sammenstøt ofte medføre alvorlige konsekvenser for den eller de som befinner seg i kjøretøyet, som eksemplene vist i figur 23 og figur 24.

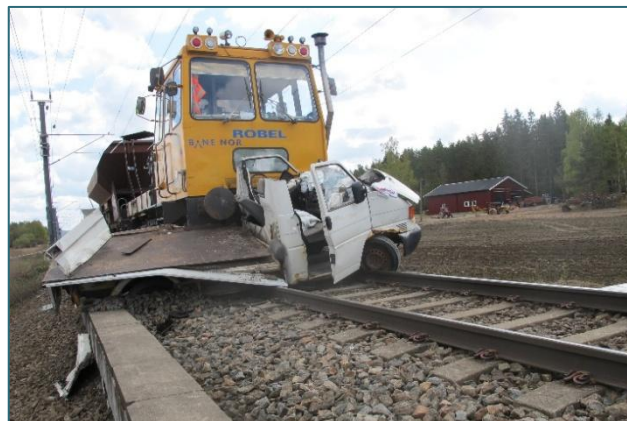
Figur 24: Kjøretøyet etter ulykken på Sandermoen planovergang. Foto: SHK [5]

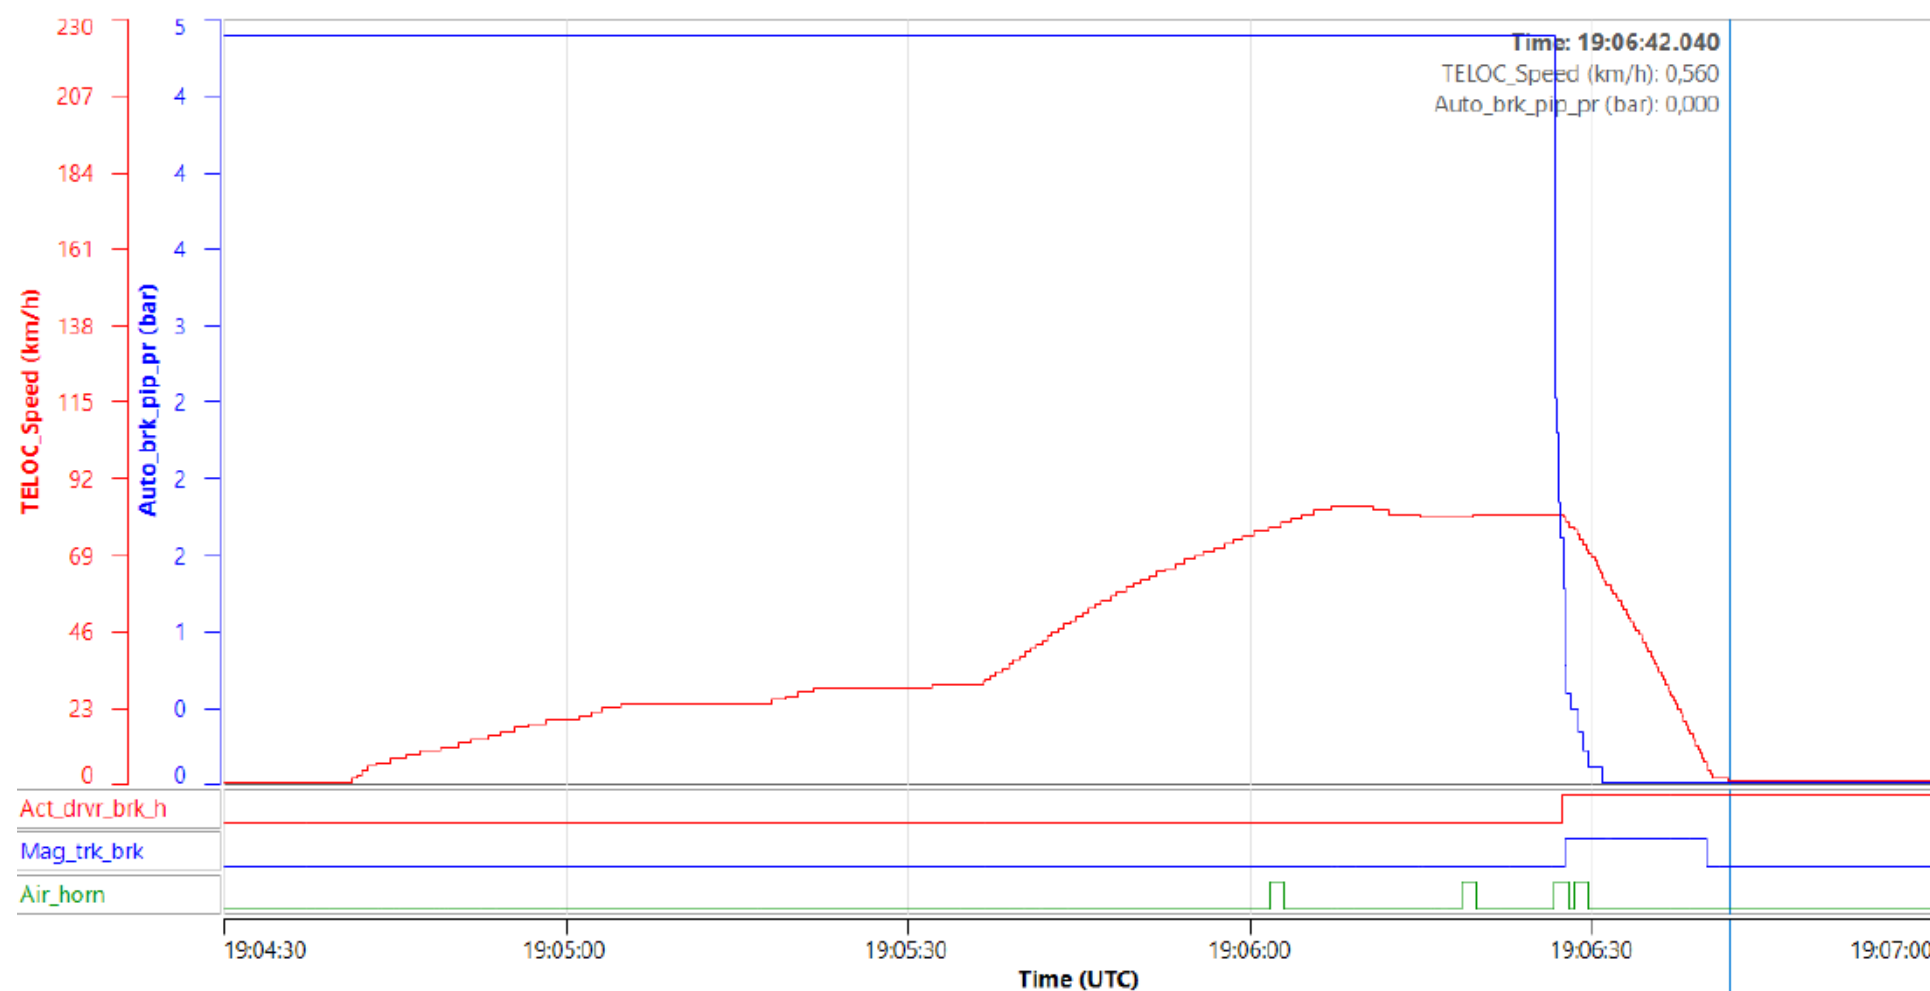
Video fra togets frontkamera har vist at traktoren nærmet seg planovergangen i en lav og jevn hastighet, uten tegn til å stoppe. Ifølge togets ferdsskriver ble tyfonen aktivert ca. ett sekund etter at traktoren ble synlig for personalet i toget, og i det neste sekundet ble nødbremsen aktivert.

Figur 25: Ferdsskriverdata. Kilde: Vygruppen AS
