## RAPORT DE INVESTIGARE

al accidentului feroviar grav produs la data de 19.02.2025, pe raza de activitate a Sucursalei Regionale CF Craiova, în halta de mișcare Mihăești, prin deraierea a 4 vagoane din compunerea trenului de marfă nr.57306, care ulterior au intrat în coliziune cu locomotiva ES 008 aflată în remorcarea trenului de marfă nr.58572, în urma căruia a rezultat decesul unei persoane

## 1. SUMMARY

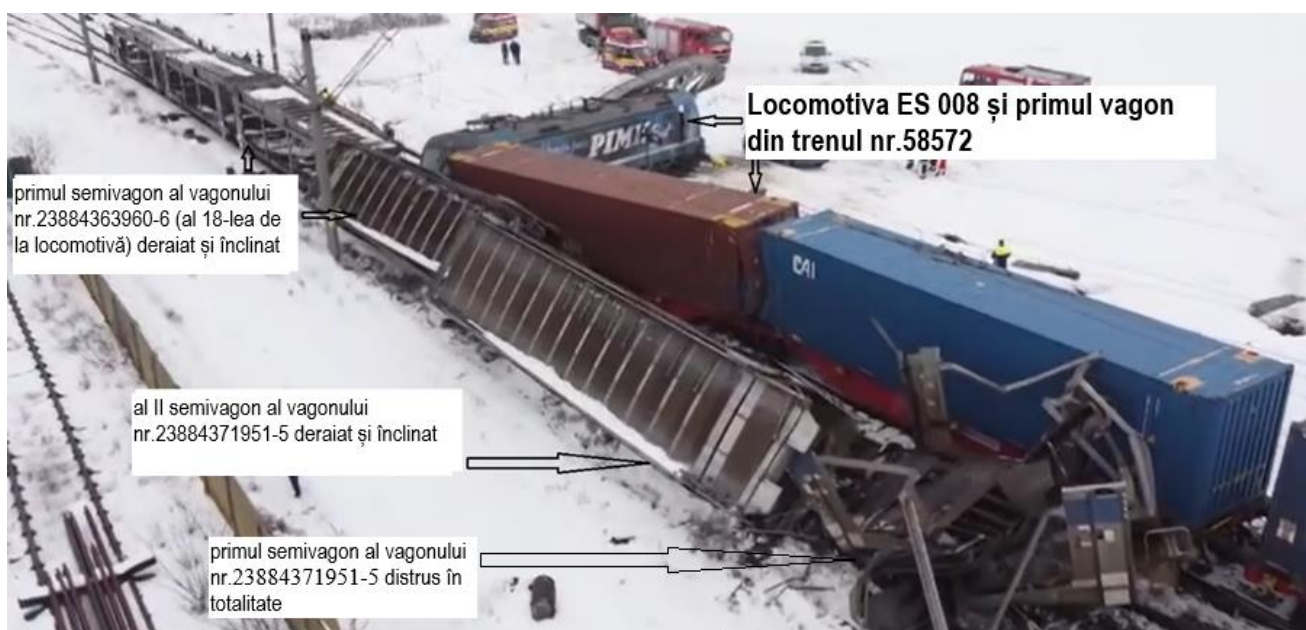
Foto nr.1– Instantaneu după producerea coliziunii

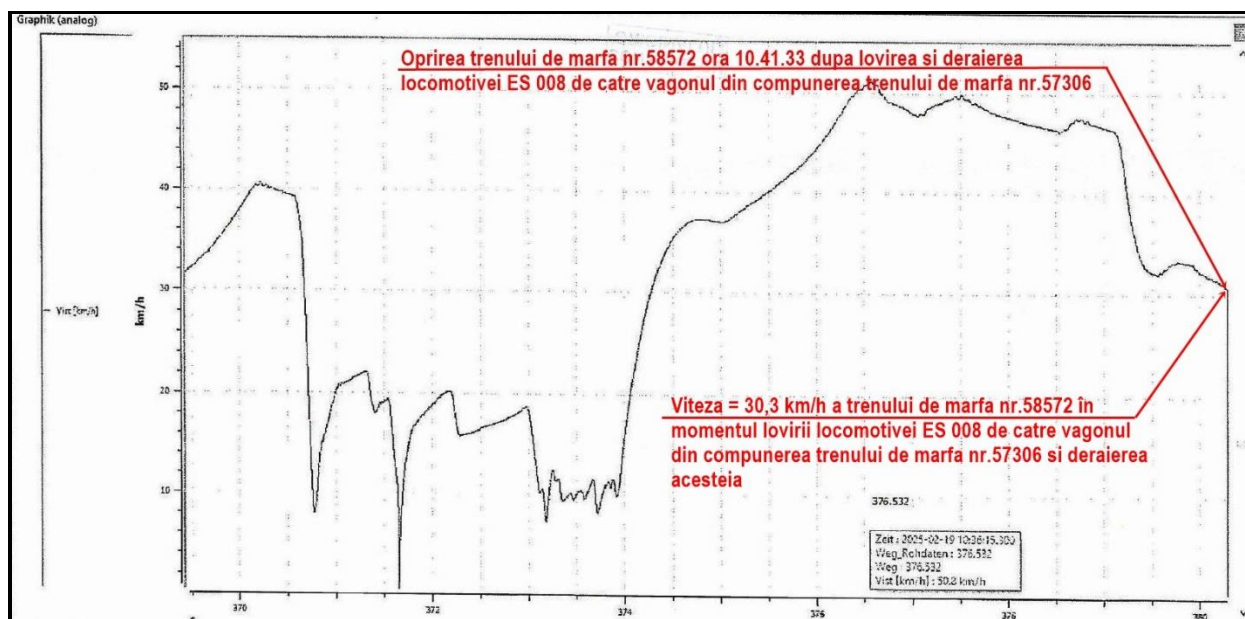
Figura nr.5 – Diagrama înregistrărilor instalației de măsurare a vitezei de pe locomotiva ES 008

- la ora 10:41:33.090 viteza locomotivei a fost 30,3 km/h, aceasta scăzând brusc până la 0 km/h la ora 10:41:33.190. Scăderea bruscă a vitezei s-a produs fără a fi înregistrată o distanță de frânare sau punerea în acțiune a frânei;

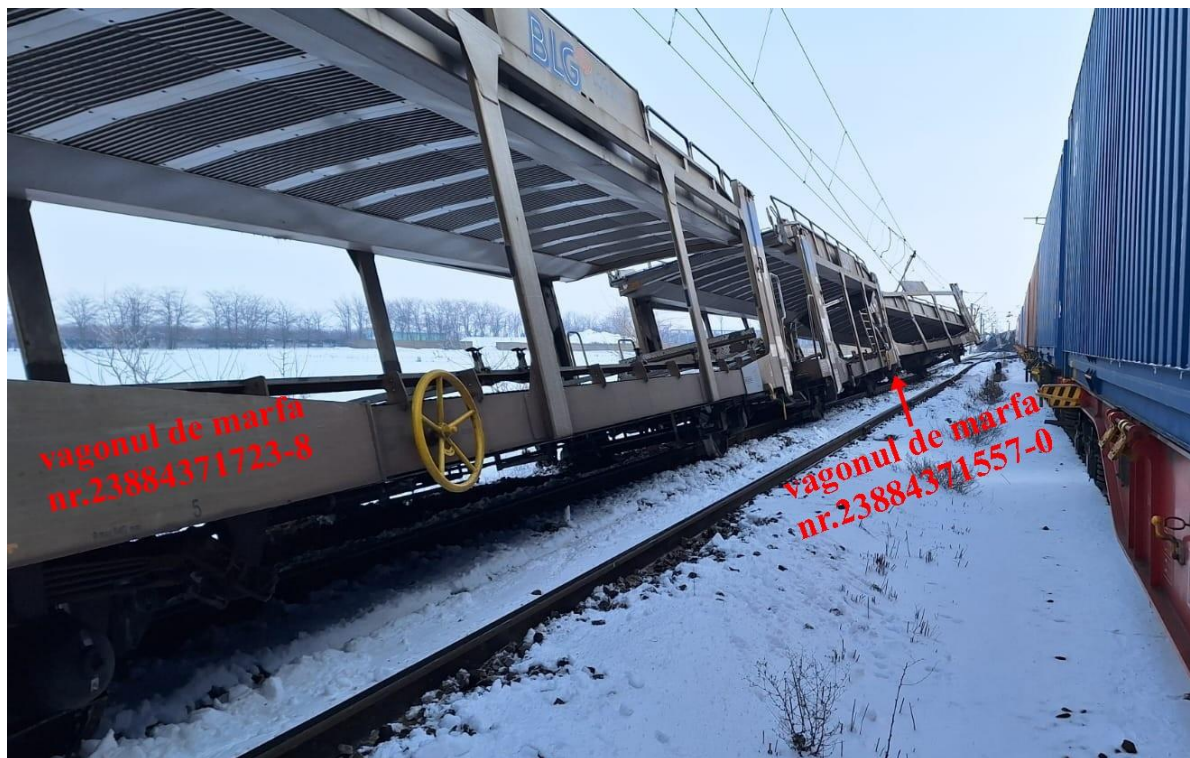
*Foto nr.4 – Vagoanele de marfă nr.23884371723-8 și nr.23884371557-0*

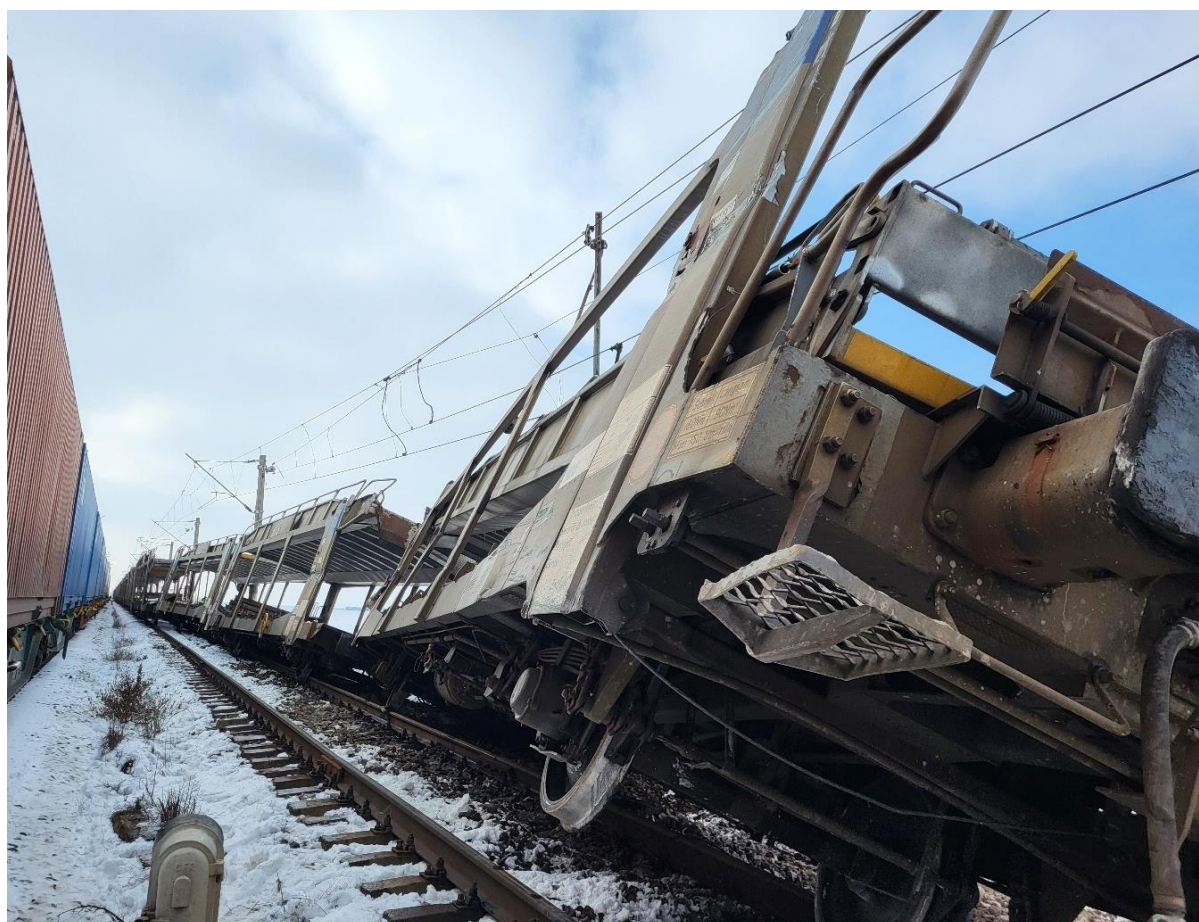
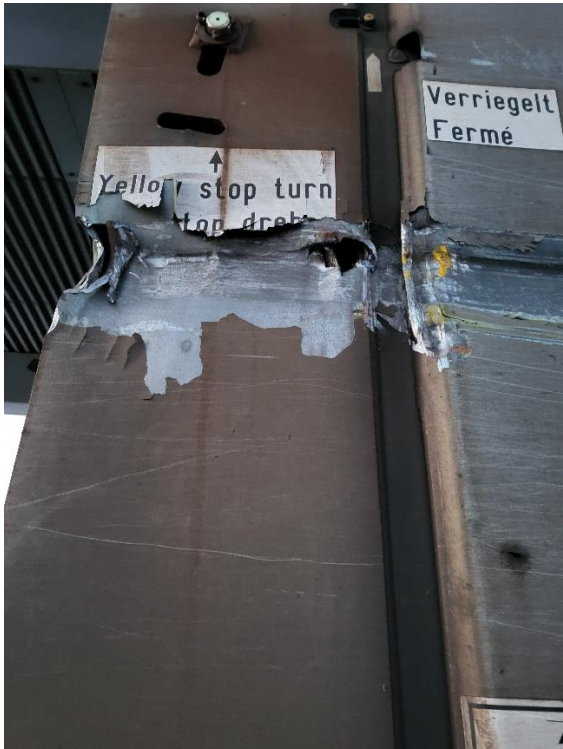
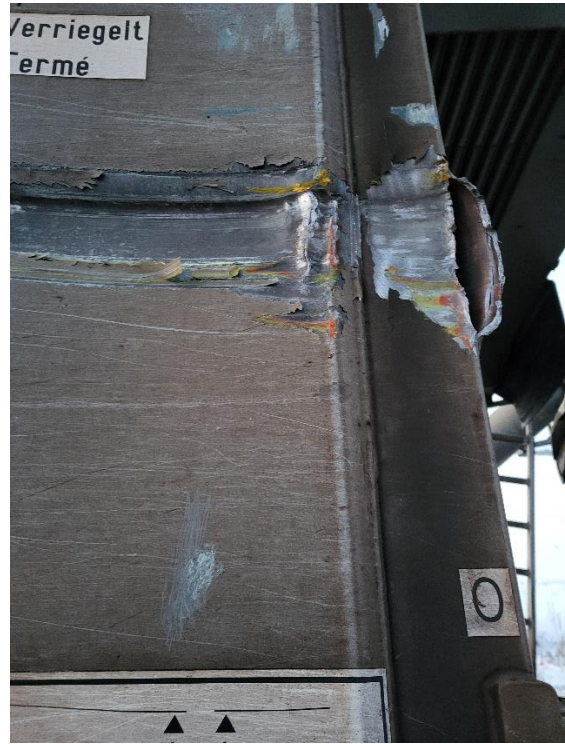
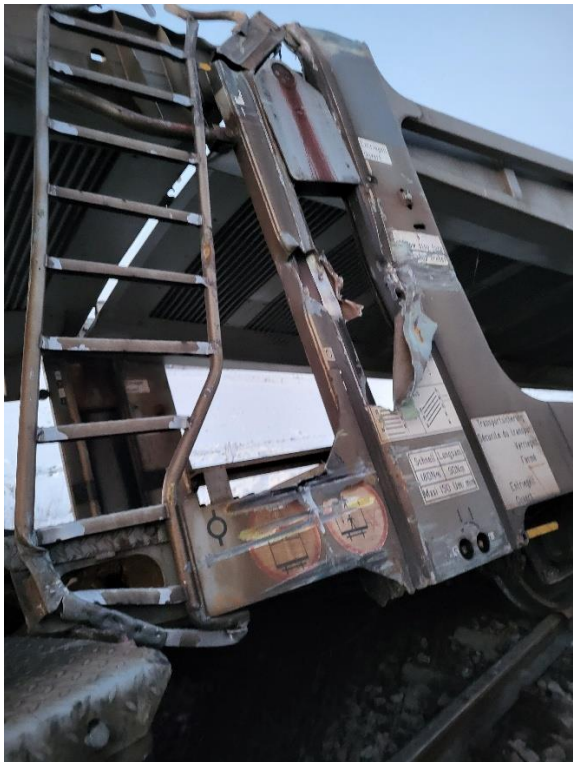
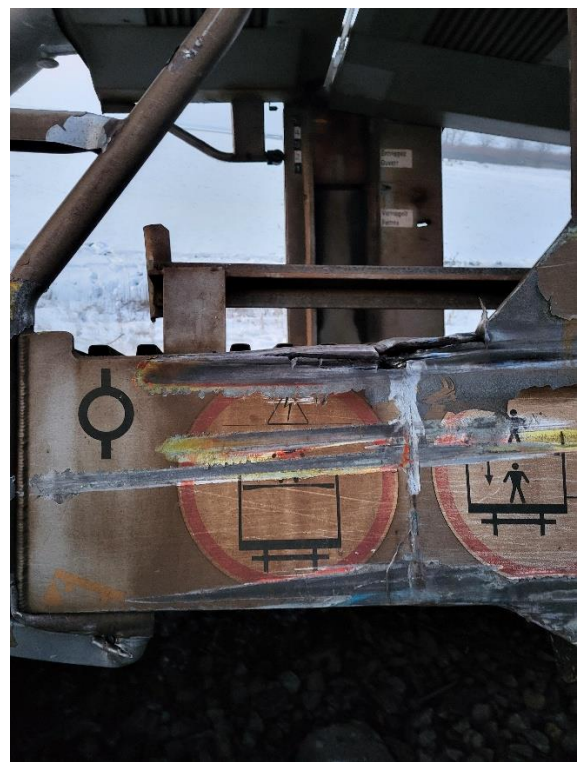
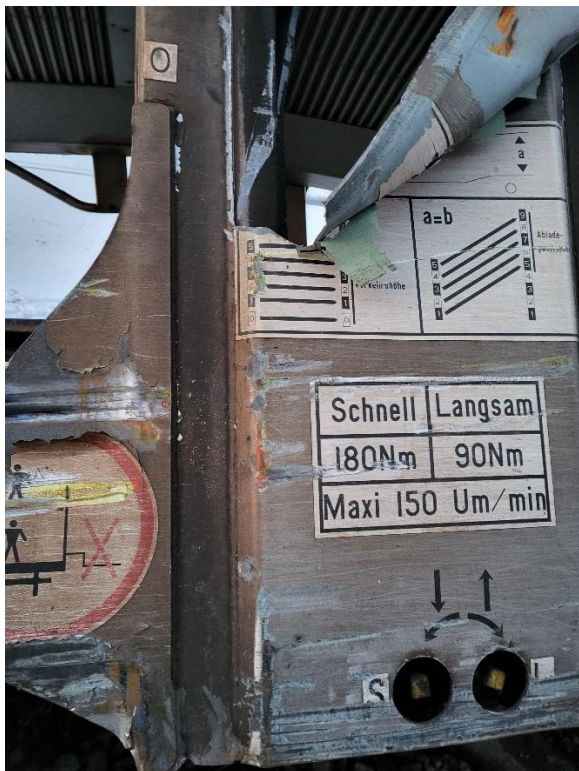
- vagonul de marfă nr.23884371557-0 prezenta lovituri pe partea laterală, stânga în sensul de mers, începând de la primul semi-vagon în zona celei de-a doua osii (cu roțile 5-6) și continuând pe lateralul celui de-al doilea semi-vagon al acestui vagon;

Foto nr.5 – Lovituri identificate pe partea laterală a vagonului de marfă nr.23884371557-0

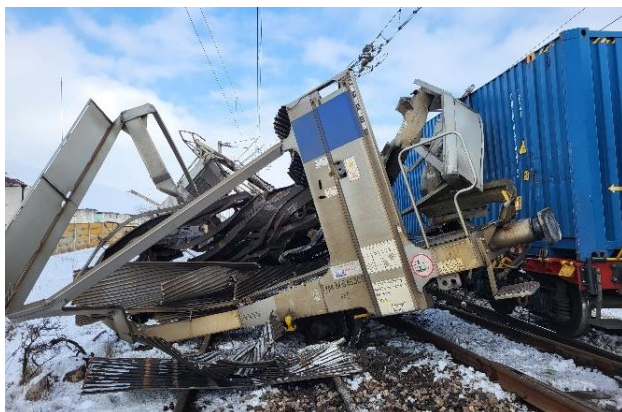
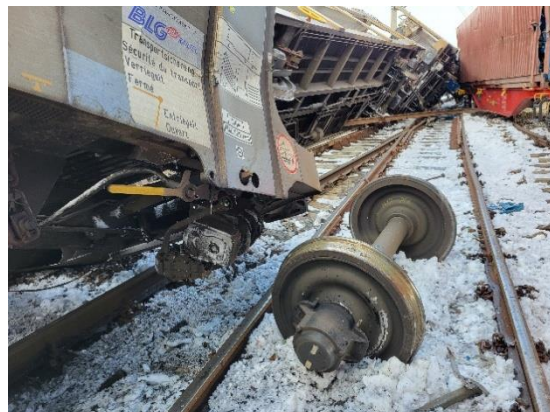
Foto nr.6 – Vagonul de marfă nr.23884371951-5 cu primul semi-vagon avariât având o osie sărită

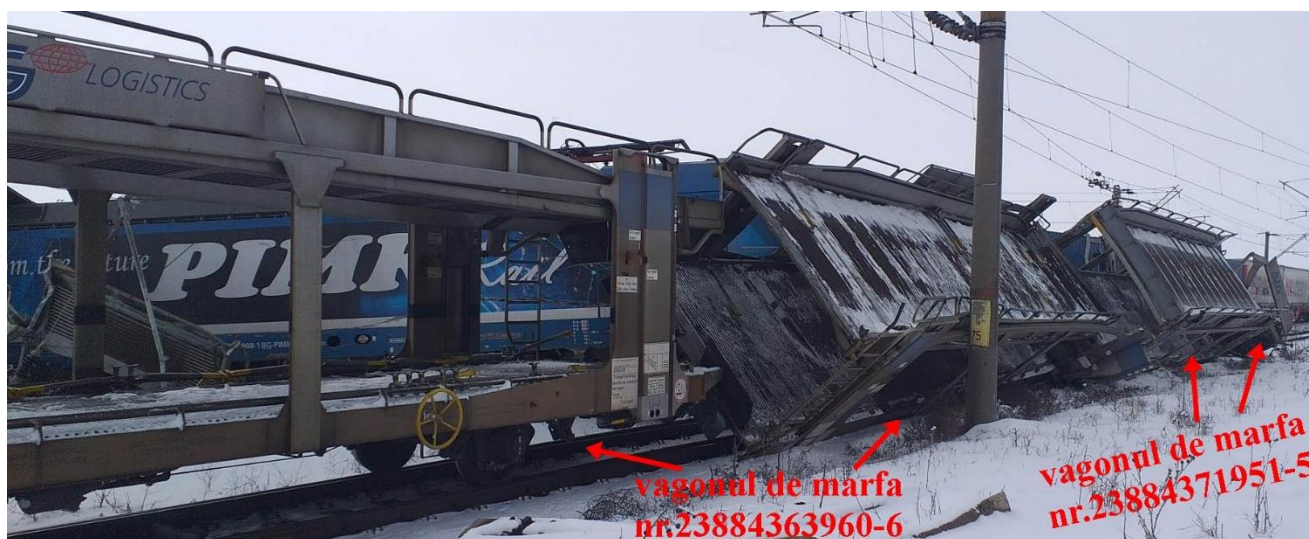
- vagonul de marfă nr.23884363960-6 (al 18-lea vagon din compunerea trenului de marfă nr.57306), era deraiat de ambele osii ale celui primului semi-vagon (corespunzător osiilor cu roțile 1 – 2 și 3 – 4) și înclinat la circa 45° spre dreapta, în sensul de mers.

Foto nr.7 – Vagonului de marfă nr.23884363960-6 cu primul semi-vagon deraiat și înclinat

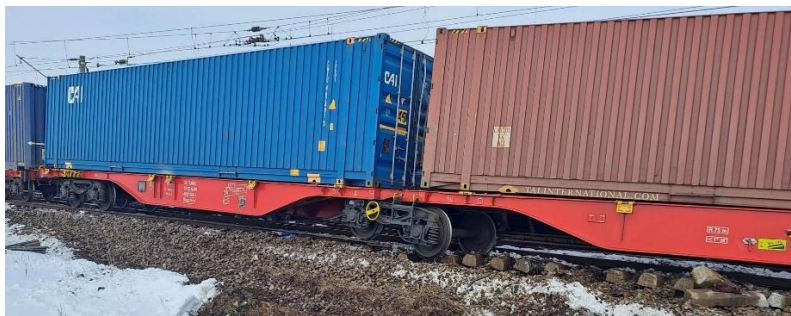
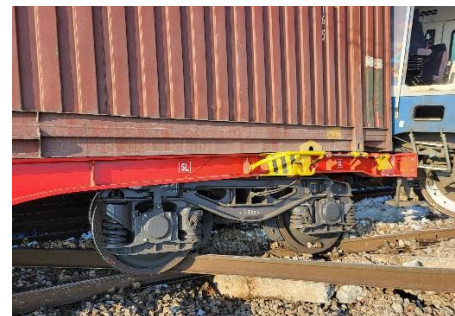
- vagonul de marfă nr.3375952004-3 (primul vagon din compunerea trenului de marfă nr.58572), având ultima reparație periodică cu valabilitate 6 ani efectuată la data de 17.05.23 la agentul economic identificat cu codul „VK”, vagon încărcat cu containere care conțineau componente pentru motoare de autoturisme, având 3 boghiuri a câte 2 osii fiecare, era deraiat de primele 2 boghiuri în sensul de mers, osiile cu roțile 3R – 3L, 4R – 4L, 5R – 5L și 6R – 6L. Ambele containere de pe vagon erau avariate prin lovire pe partea stângă, sens de mers.

*Foto nr.8 – Vagonul de marfă nr.3375952004-3 cu primele 2 boghiuri deraiate*

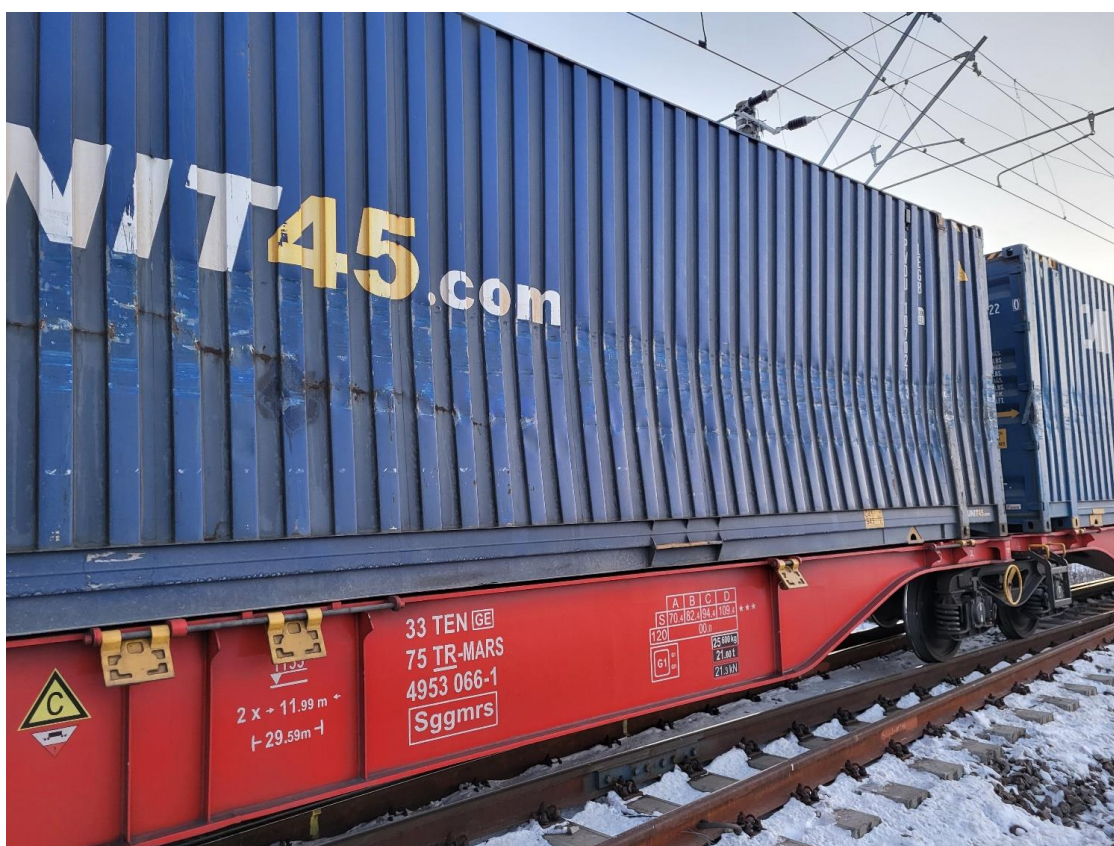
- vagonul de marfă nr.33754953006-1 (al doilea vagon din compunerea trenului de marfă nr.58572), era nederaiat, cele 2 containere încărcate pe el erau afectate prin lovire în zona centrală pe partea stângă, sens de mers;
- vagonul de marfă nr.33754952088-6 (al treilea vagon din compunerea trenului de marfă nr.58572), era nederaiat, cele 2 containere încărcate pe el erau afectate prin lovire în zona centrală pe partea stângă, sens de mers.

*Foto nr.9 – Container lovit încărcat pe vagonul de marfă nr.33754953006-1*

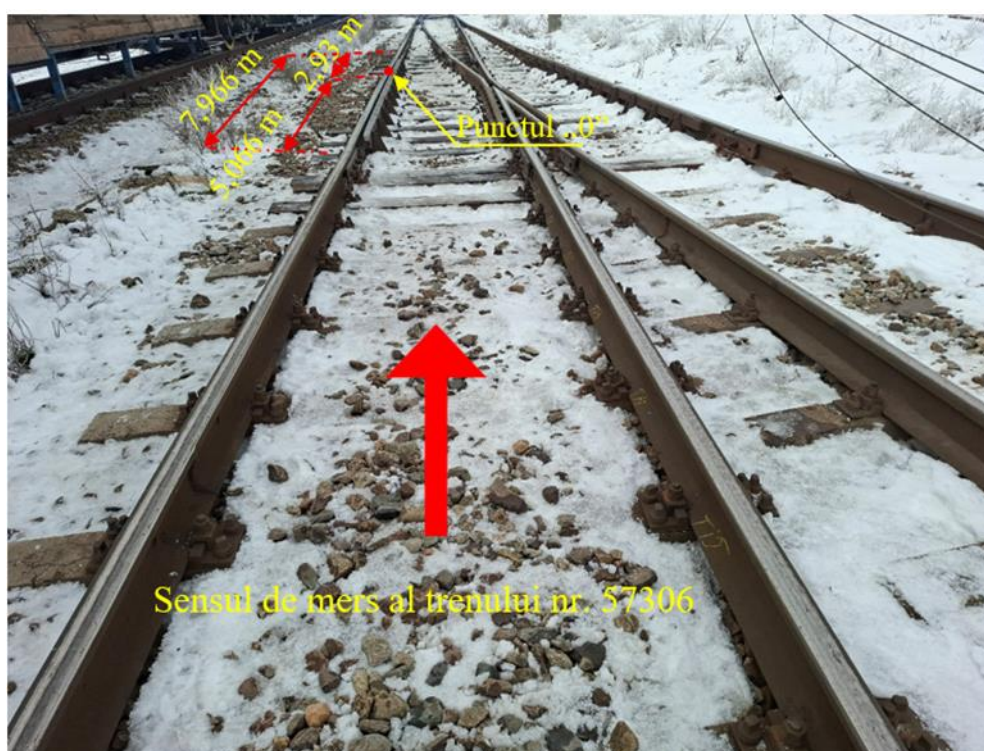
Deraierea s-a produs pe zona inimii de încrucișare a schimbătorului de cale nr.10 din Hm Mihăești, prin escaladarea flancului activ al șinei de rulare cu contrașină din partea stângă de către roata nr.4 a primei osii a celui de-al doilea semi-vagon al vagonului de marfă nr.23884371557-0 (al 16-lea din compunerea trenului de marfă nr.57306), căderea acesteia în exteriorul căii de rulare și antrenarea în deraiere a roții nr.3 a aceleiași osii. Circulația în stare deraiată a osiei cu roțile 3-4 a determinat deraierea osiei cu roțile 5-6 de la același vagon, urmată de intrarea acestuia în gabaritul de liberă trecere al liniei IV. Ulterior a fost antrenat în deraiere și al 17-lea vagon (vagonul de marfă nr.23884371951-5).

Foto nr.10 – Locul producerii deraierii pe schimbătorul de cale nr.10

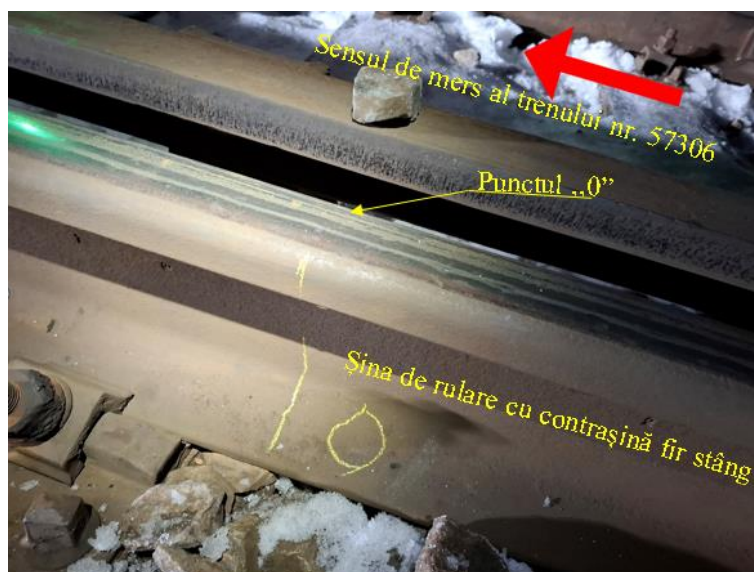
- prima urmă de escaladare a fost identificată pe zona inimii de încrucișare a schimbătorului de cale nr.10 din Hm Mihăești, la km 117+917, pe flancul activ al șinei de rulare cu contrașină de pe partea stângă în sensul de mers al trenului și al creșterii kilometrajului, la o distanță de 2,93 m de joanta dintre vârful inimii și șina de legătură de pe directă a schimbătorului nr.10. Această urmă a fost produsă de către roata nr.4, din partea stângă a primei osii a celui de-al doilea semi-vagon al vagonului de marfă nr.23884371557-0 (al 16-lea din compunerea trenului de marfă nr.57306) și a fost notată ca punctul „0”;

Foto nr.11 – Punctul „0” (prima urmă de escaladare)

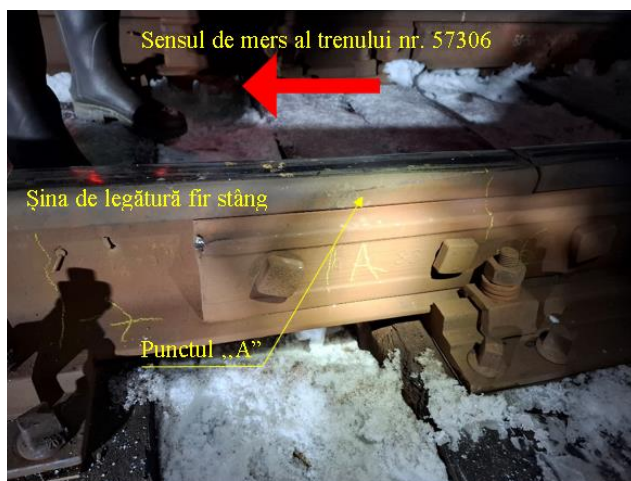
Foto nr.12 – Punctul „A”

- de la punctul „0” s-a constatat o urmă de rulare pe ciuperca șinei de rulare cu contrașină pe o distanță de 3,20 m și o urmă de cădere a roții nr.4 în exteriorul șinei de legătură de pe firul stâng, notată cu punctul „A”, iar pe firul din partea dreaptă, în aceeași secțiune transversală cu punctul „A”, s-a constatat o urmă de cădere și lovire a eclisei metalice de pe partea interioară a joantei dintre vârful inimii și șina de legătură de către roata nr.3, notată cu punctul „B”;

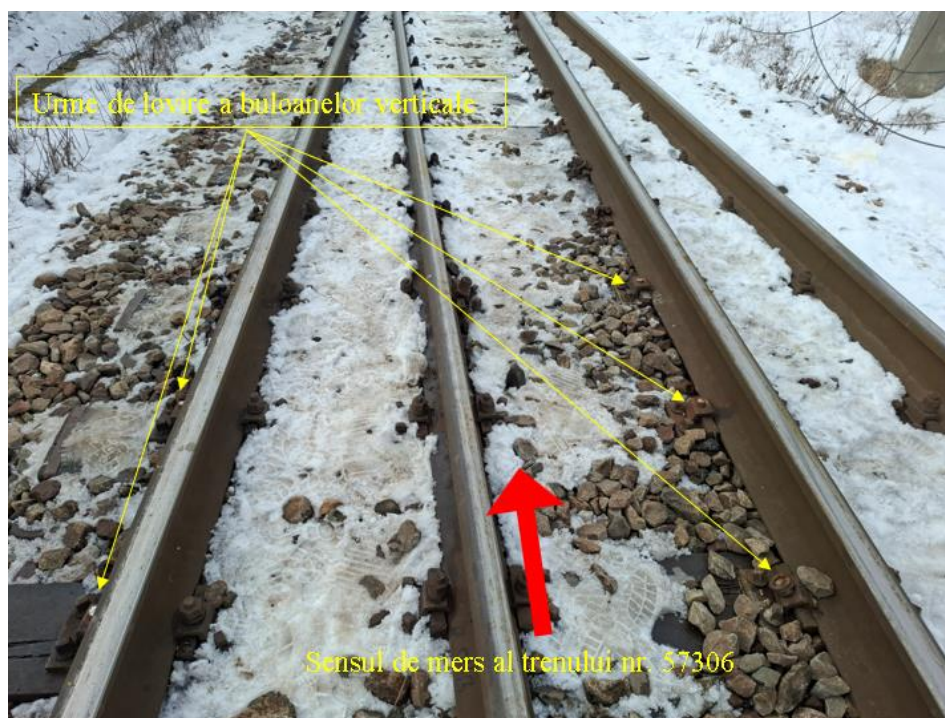
- pe zona șinelor de legătură a schimbătorului de cale nr.10 s-au constatat urme de lovire a buloanelor verticale la exteriorul căii pe firul din partea stângă și la interiorul căii pe firul din partea dreaptă în sensul de mers al trenului ca urmare a căderii roților nr.4 și nr.3 aferente primei osii a celui de-al doilea semi-vagon al vagonului de marfă nr.23884371557-0;

*Foto nr.14 – Urme de lovire a buloanelor verticale  
pe zona șinelor de legătură a schimbătorului de cale nr.10*

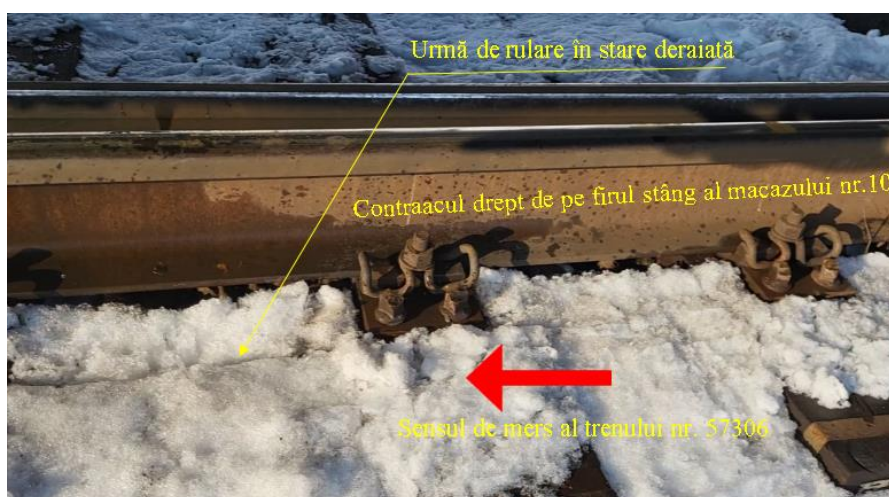
- pe zona macazului schimbătorului de cale nr.10 s-a constatat câte o urmă de rulare în stare deraiată la o distanță de aproximativ 10 cm de talpa contraacelor pe marginea plăcilor metalice suport, pe ambele fire;
- spre vârful macazului nr.10 au fost constatate două urme de rulare în stare deraiată, pe ambele fire (produse de circulația în stare deraiată a osiei cu roțile 3 – 4 - prima de la cel de-al doilea semi-vagon și a osiei cu roțile 5 – 6 – a doua osie a primului semi-vagon ale vagonului nr.23884371557-0), o urmă pe marginea plăcii metalice suport și o urmă la aproximativ 10 cm de aceasta. S-a constatat o continuitate a acestor urme de rulare în stare deraiată și pe porțiunea de aliniament între prima joantă a schimbătorului de cale nr.10 și prima joantă a schimbătorului de cale nr.8 și pe zona macazului nr.8.

*Foto nr.15 – Urme de rulare în stare deraiată la 10 cm de contraacul drept de pe firul stâng*

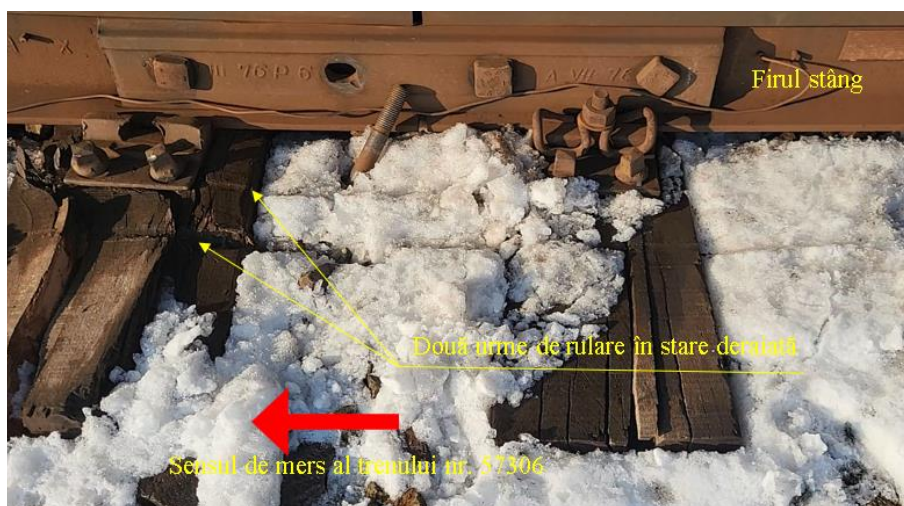
*Foto nr.16 – Două urme de rulare în stare deraiată la vârful macazului nr.10 de pe firul stâng*

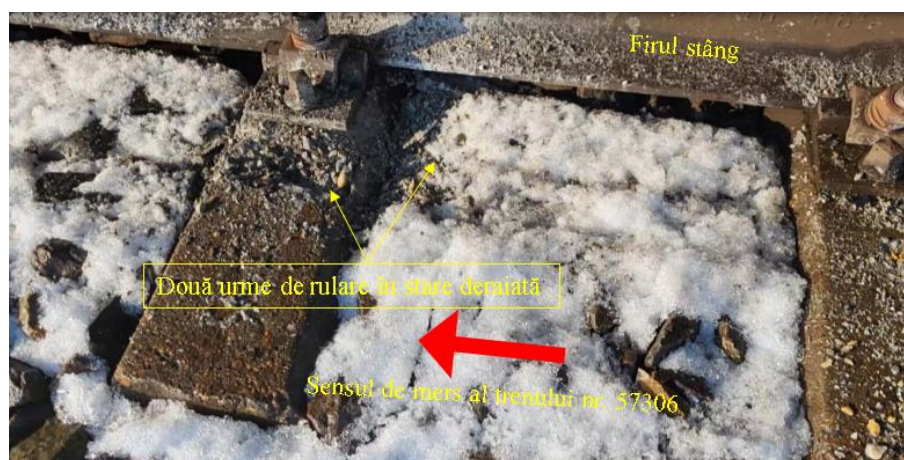
*Foto nr.17 – Două urme de rulare în stare deraiată pe aliniamentul dintre schimbătoarele de cale nr.10 și nr.8*

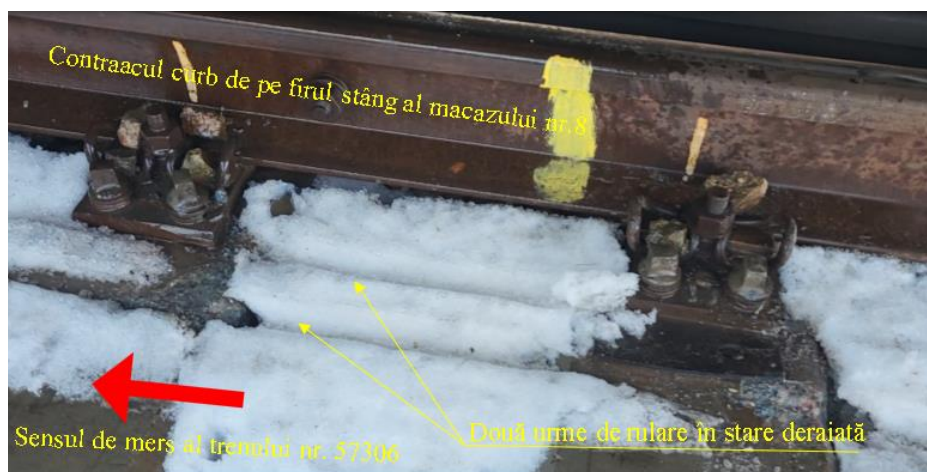
*Foto nr.18 – Două urme de rulare în stare deraiată pe macazul schimbătorului de cale nr.8*

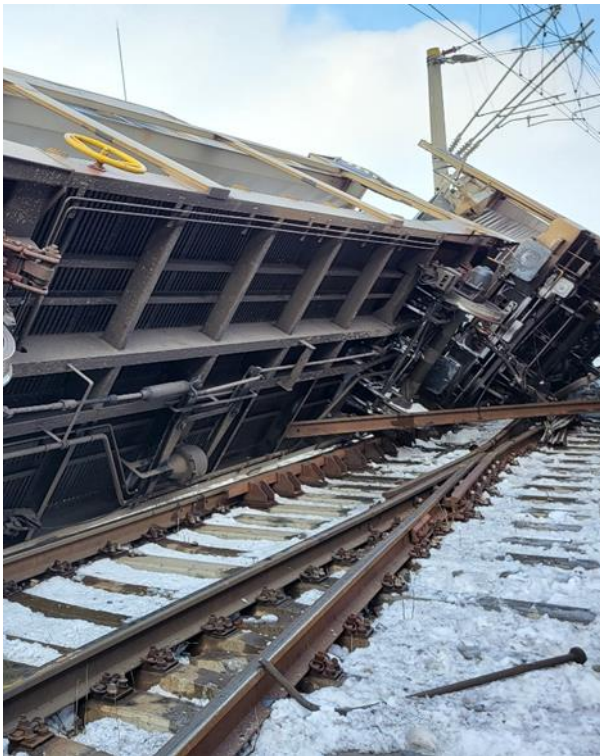
*Foto nr.19 – Schimbătorul de cale nr.8 după accident*

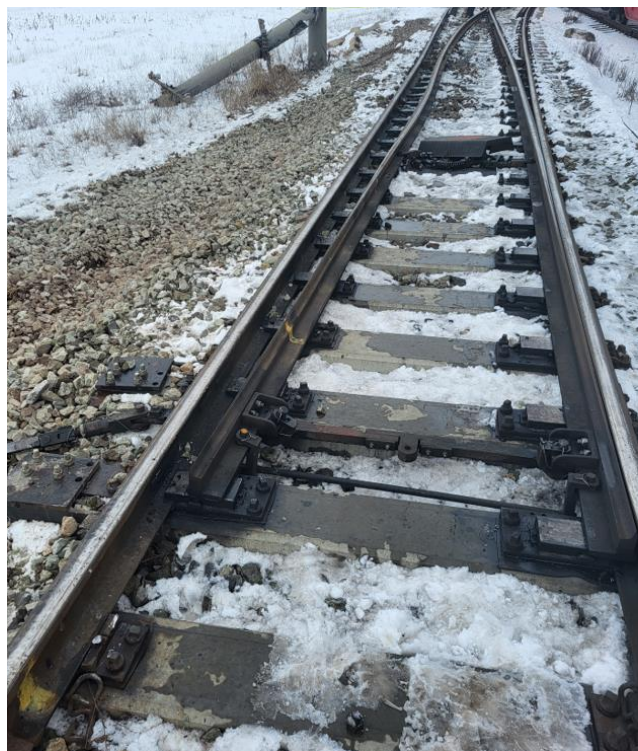
*Foto nr. 20 – Schimbătorul de cale nr.2 după accident*

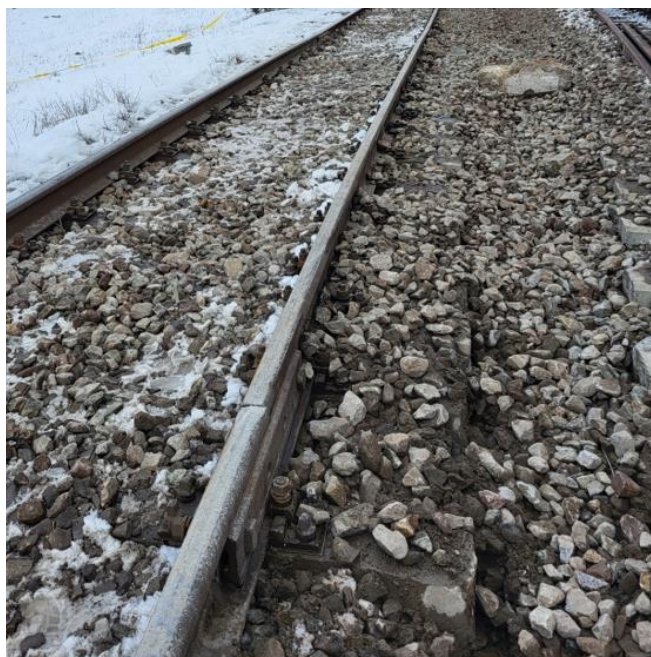
*Foto nr.21 – Firul I deripat în urma accidentului*

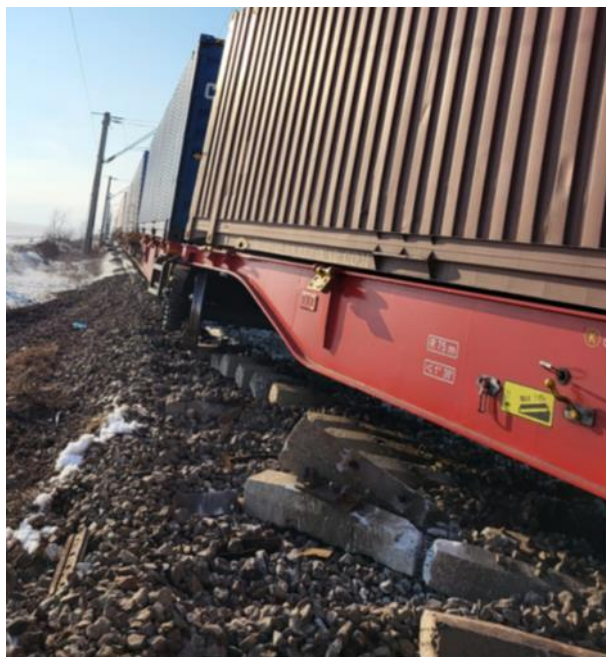
*Foto nr.22 – Traverse deteriorate și șine rupte pe firul II*

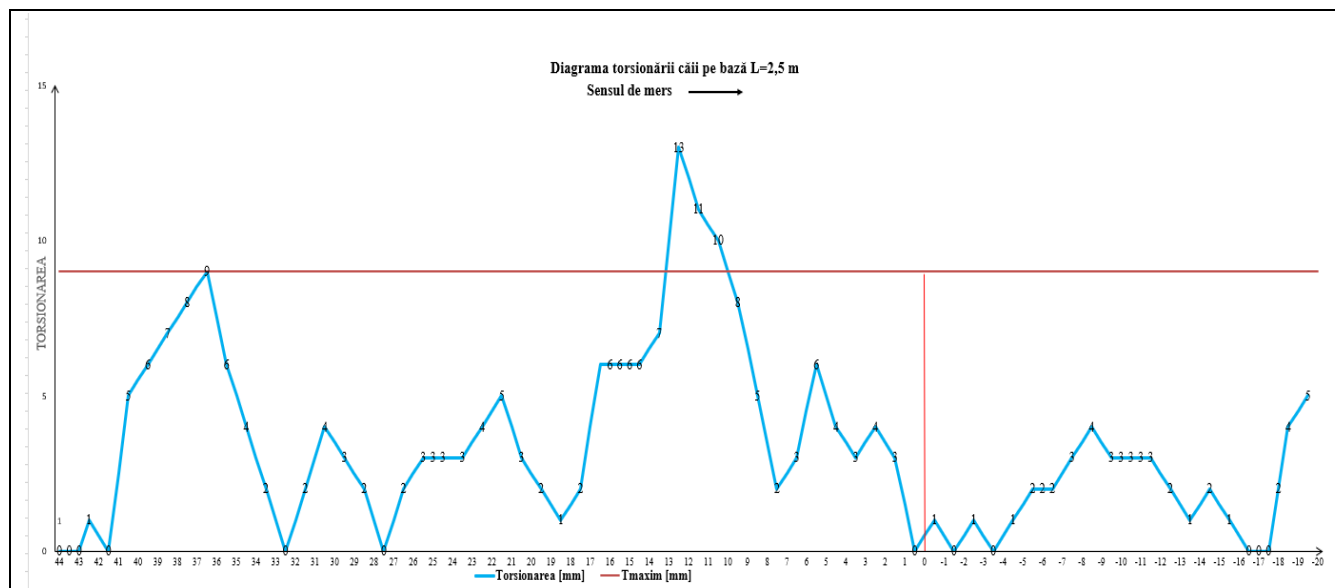
Diagrama torsionării căii pentru baza longitudinală L=2,5 m

- între punctele „15”÷„10” valoarea torsionării căii a fost de 13 mm, având înclinarea rampei defectului de 1:192;
- între punctele „14”÷„9” valoarea torsionării a fost de 11 mm, având înclinarea rampei defectului de 1:227;

- între punctele „13”÷„8” valoarea torsionării a fost de 10 mm, având înclinarea rampei defectului de 1:250.

- până la punctul de producere al deraierii, în sensul de mers al trenului, a fost depășită valoarea maximă admisă a torsionării de 9 mm pentru circulația trenurilor cu viteze cuprinse între 50 și 80 km/h, înclinările rampelor defectelor erau mai mari decât valoarea maximă admisă pentru circulația trenurilor (1:192), astfel: între punctele „15”÷„10” valoarea torsionării a fost de 13 mm, având înclinarea rampei defectului de 1:192, între punctele „14”÷„9” valoarea torsionării a fost de 11 mm, având înclinarea rampei defectului de 1:227 și între punctele „13”÷„8” valoarea torsionării a fost de 10 mm, având înclinarea rampei defectului de 1:250, contrar prevederilor art.7, pct.A4 din *Instrucția de norme și toleranțe pentru construcția și întreținerea căii pentru linii cu ecartament normal nr.314/1989*;

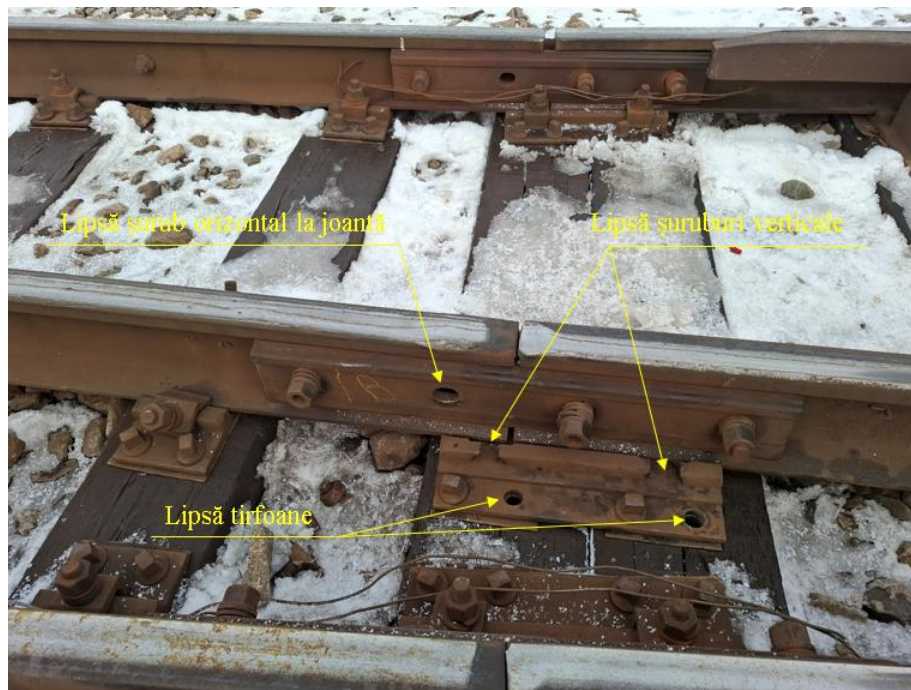
La verificarea stării prinderilor verticale și orizontale pe zona inimii de încrucișare a schimbătorului de cale nr.10 au fost constatate lipsa unor șuruburi verticale și clești, lipsa unor șuruburi orizontale la joante și lipsa unor tirfoane.

Foto nr.23 – Lipsa unor șuruburi verticale, orizontale și tirfoane

În conformitate cu prevederile art.15 pct.12 din *Instrucția de norme și toleranțe pentru construcția și întreținerea căii-linii cu ecartament normal, nr.314/1989* toate șuruburile verticale și orizontale în cuprinsul aparatelor de cale trebuie să fie complete.

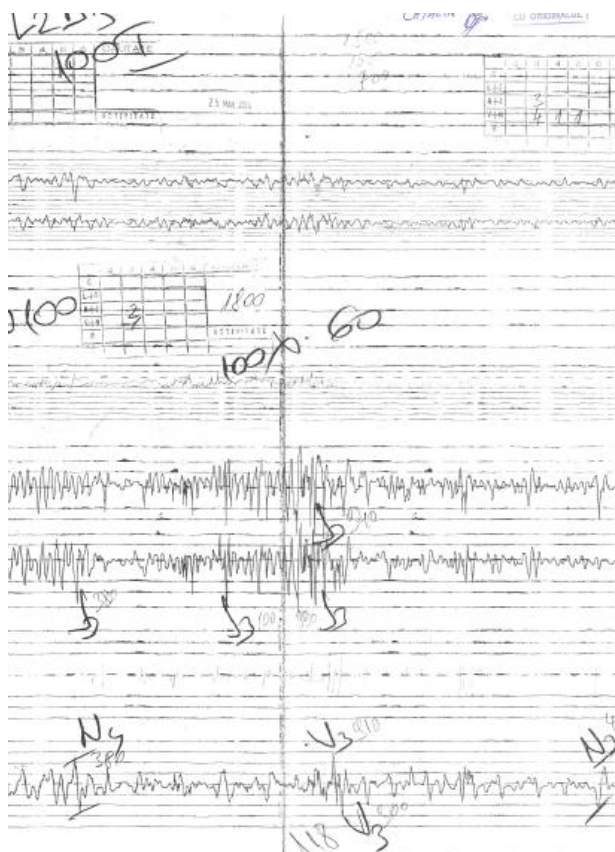
Foto nr.24 : Banda VMC din 25.03.2024

Din analiza efectuată de comisia de specialitate asupra benzii înregistrate cu ocazia verificării liniei cu VMC la data de 25.03.2024, au fost înregistrate pe linia 100, firul I, de la km 91+000 la km 118+500 un număr de 174 defecte. Pe porțiunea de linie cuprinsă între km 117+800 ÷ 118+000 (Foto nr.24) au fost înregistrate un număr de 4 defecte de gradul 3 (două defecte privind denivelările transversale și două defecte privind denivelările în lung), astfel:

- la km 117+900, un defect „V3”;
- la km 117+910, un defect „V3”;
- la km 117+940, un defect „J3”;
- la km 117+940, un defect „J3”.

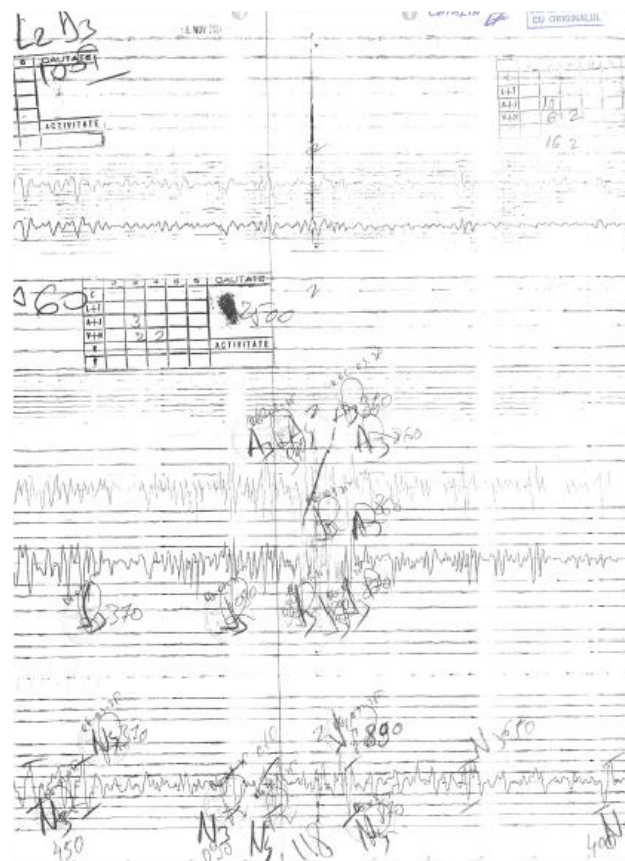
Foto nr.25 : Banda VMC din 18.11.2024

La ultima măsurătoare a liniei cu VMC din data de 18.11.2024, au fost înregistrate pe linia 100, firul I, de la km 91+000 la km 118+500, un număr de 207 defecte. Pe porțiunea de linie cuprinsă între km 117+800 ÷ 118+000 (Foto nr.25) au fost înregistrate un număr de 4 defecte de gradul 3 privind denivelările în lung și 3 defecte de gradul 4 (un defect privind denivelările în lung și 3 defecte privind denivelările transversale), astfel:

- la km 117+860, un defect „A3”;
- la km 117+870, un defect „J3”;
- la km 117+890, un defect „J3”;
- la km 117+870, un defect „N4”;
- la km 117+890, un defect „V4”;
- la km 117+940, un defect „A4”;
- la km 117+980, un defect „J3”.

Din documentele puse la dispoziție de către SRCF Craiova, a rezultat faptul că defectele înregistrate cu ocazia verificării liniei din data de 18.11.2024 între km 117+860 ÷ 117+960 nu au fost remediate.
