AGENȚIA DE INVESTIGARE FERROVIARĂ ROMÂNĂ - AGIFER

## RAPORT DE INVESTIGARE

privind accidentul feroviar produs la data de 30.05.2025 în halta de mișcare Valea Călugărească  
în circulația trenului de marfă nr.66340, prin declanșarea unui incendiu la locomotiva  
DA 1572 de remorcare a trenului

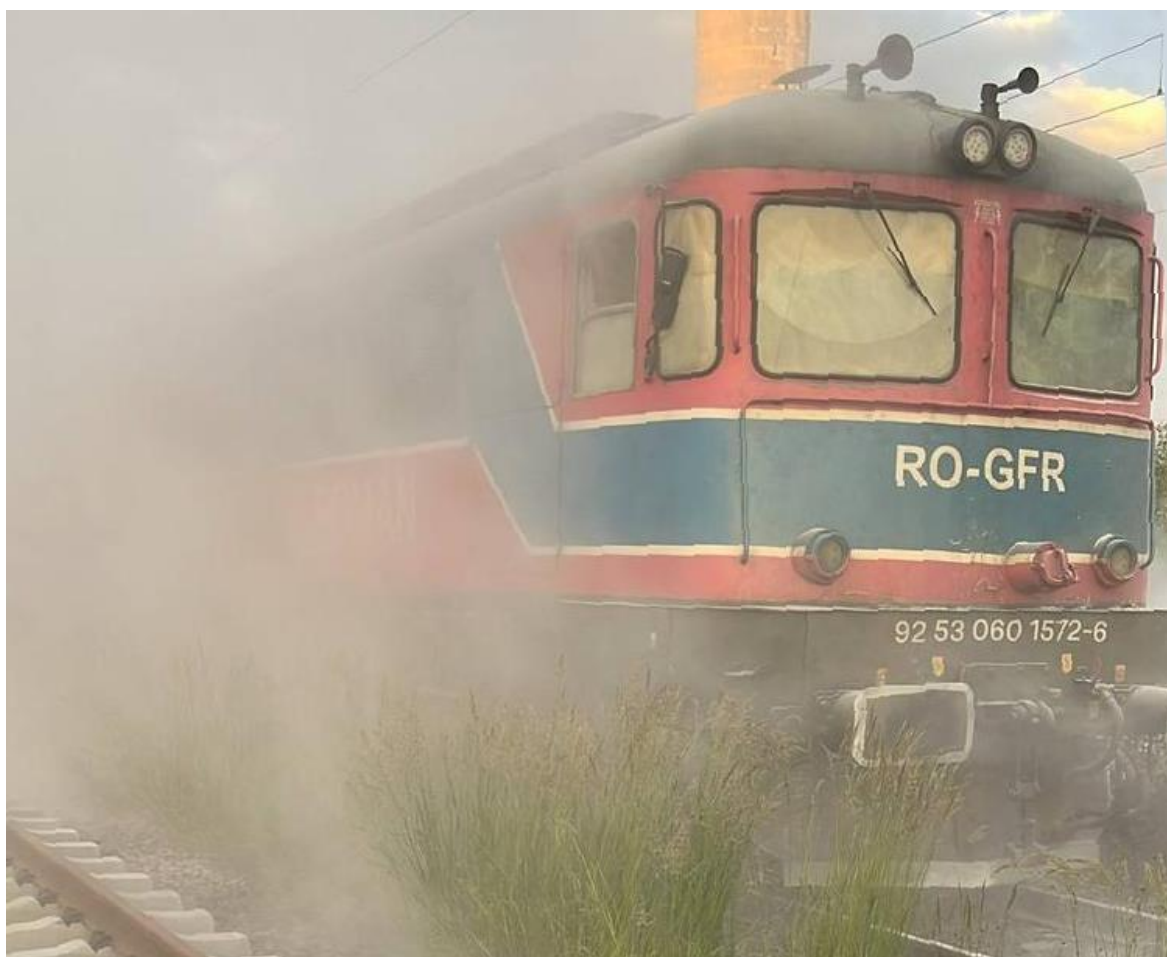
- cutia locomotivei neafectată de incendiu;
- radiatoarele de pe partea stângă a locomotivei afectate termic în partea superioară și cu scurgeri de ulei din instalația hidrostatică;
- postul 1 de conducere afectat termic;
- postul 2 de conducere afectat termic;
- bandajele roților nu prezintă deplasări de la semne față de discurile roților, fără urme de mers frânat, vopseaua bandajelor în stare normală;

*Foto nr.1 Locomotiva DA 1572 la locul declanșării incendiului (km 70+320)*

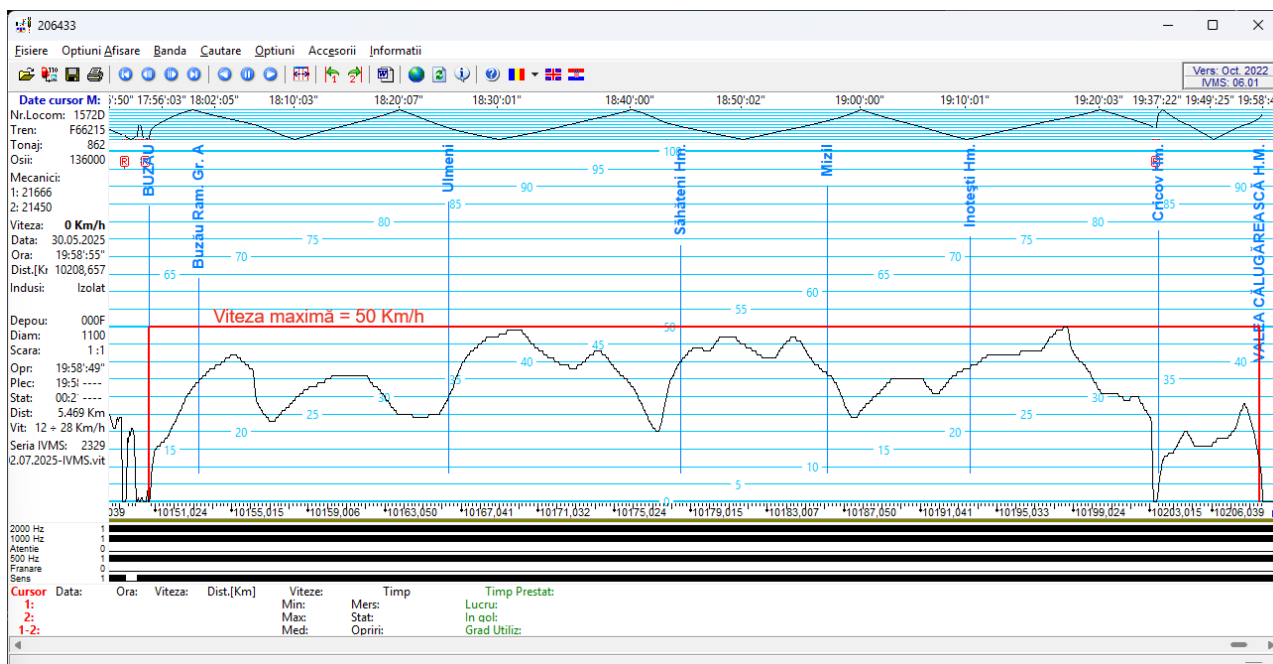
Figura nr.2 – Diagrama înregistrărilor IVMS pe distanța Buzău – Valea Călugărească

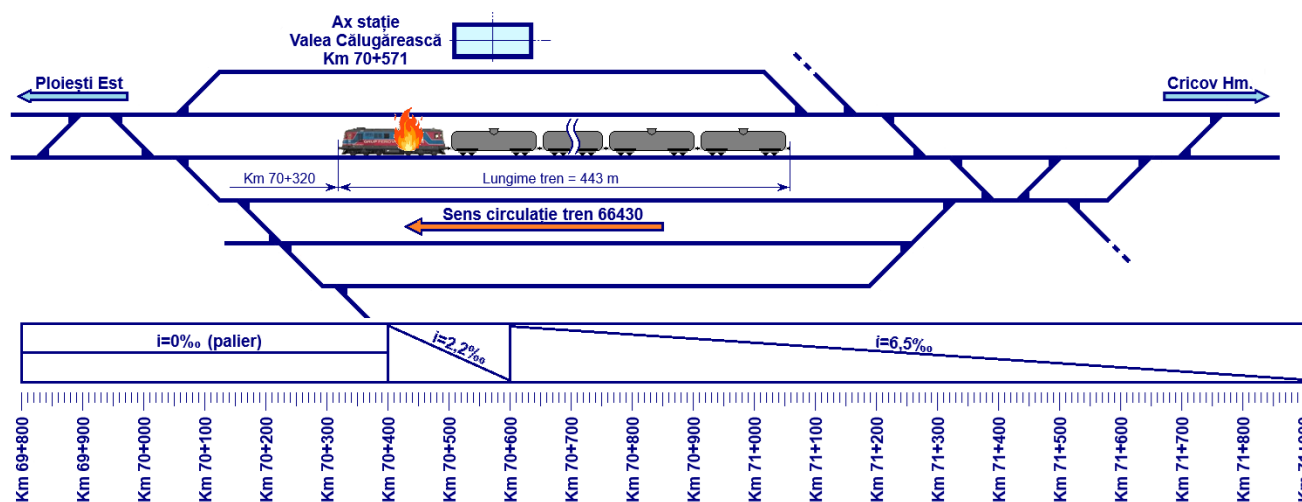
Figura nr.3 – Schița locului producerii accidentului

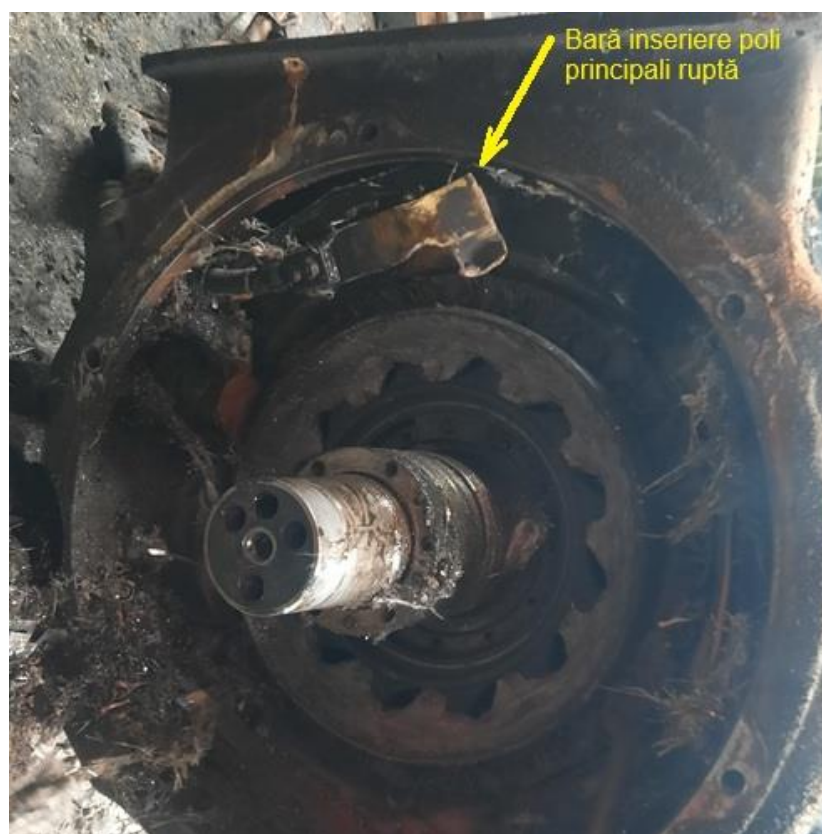
- bară de inseriere poli principali ruptă, ruptură veche aproximativ 80%, cu capetele rupte având urme de frecare cu rotorul;
- bandaj rotoric din partea opusă colectorului distrus;
- bobinaj poli principali și auxiliari cu izolația distrusă pe partea opusă colectorului;
- bare poli principali distruse.

Ruperea uneia dintre barele de conexiune (inseriere a polilor principali ai motorului) s-a produs ca urmare a supraîncălzirii barei urmată de a topirea locală cauzată de valorile mari ale curentului prin polii principali. Arcul electric generat pe cele două capetele ale barei secționate a dus la aprinderea materialelor izolante combustibile din vecinătate și la desprinderea bandajului rotoric. Urmele de frecare de pe capetele barei rupte sunt deci o consecință a arcului electric produs în interiorul motorului.

**Foto nr.2** Motorul de tracțiune nr.4 demontat (vedere din partea opusă colectorului)

Capetele barei secționate erau topite ca efect al arcului electric și nu s-a putut stabili cauza ruperii barei în acea secțiune (eventuale defecte ale barei de conexiune cum ar fi fisură, sudură necorespunzătoare, etc).

C. Secționarea uneia dintre barele de înseriere a bobinelor polilor principali și producerea arcului electric care a provocat incendiul în interiorul motorului de tracțiune nr.4 s-a produs în zona în care exista un defect la această bară, respectiv o ruptură veche de 80% din secțiunea barei.

Această reducere a secțiunii, în condițiile trecerii curentului electric prin bară, cauzează o supraîncălzire locală în zona defectului iar temperatura poate atinge valori la care este posibilă aprinderea materialului electroizolant ce înfășoară bara.

Assessment by the railway undertaking Grup Feroviar Român SA of the associated risks, establishment and implementation of effective measures to keep under control the hazard represented by “Defects of electric traction motors which may cause fires in locomotives”.

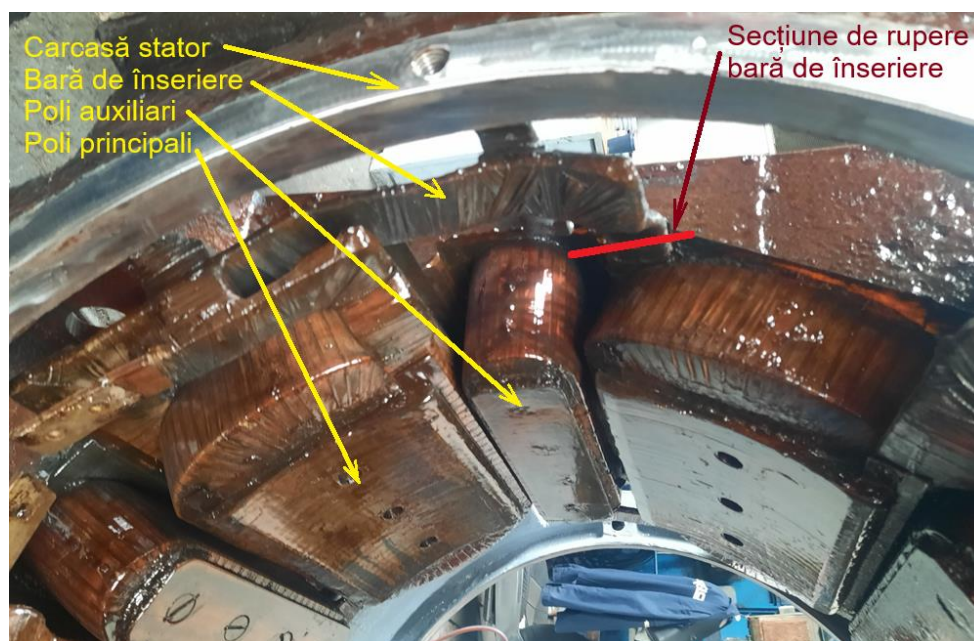
**Foto nr.3** Poziția barelor de înseriere a polilor principali la un motor în stare normală

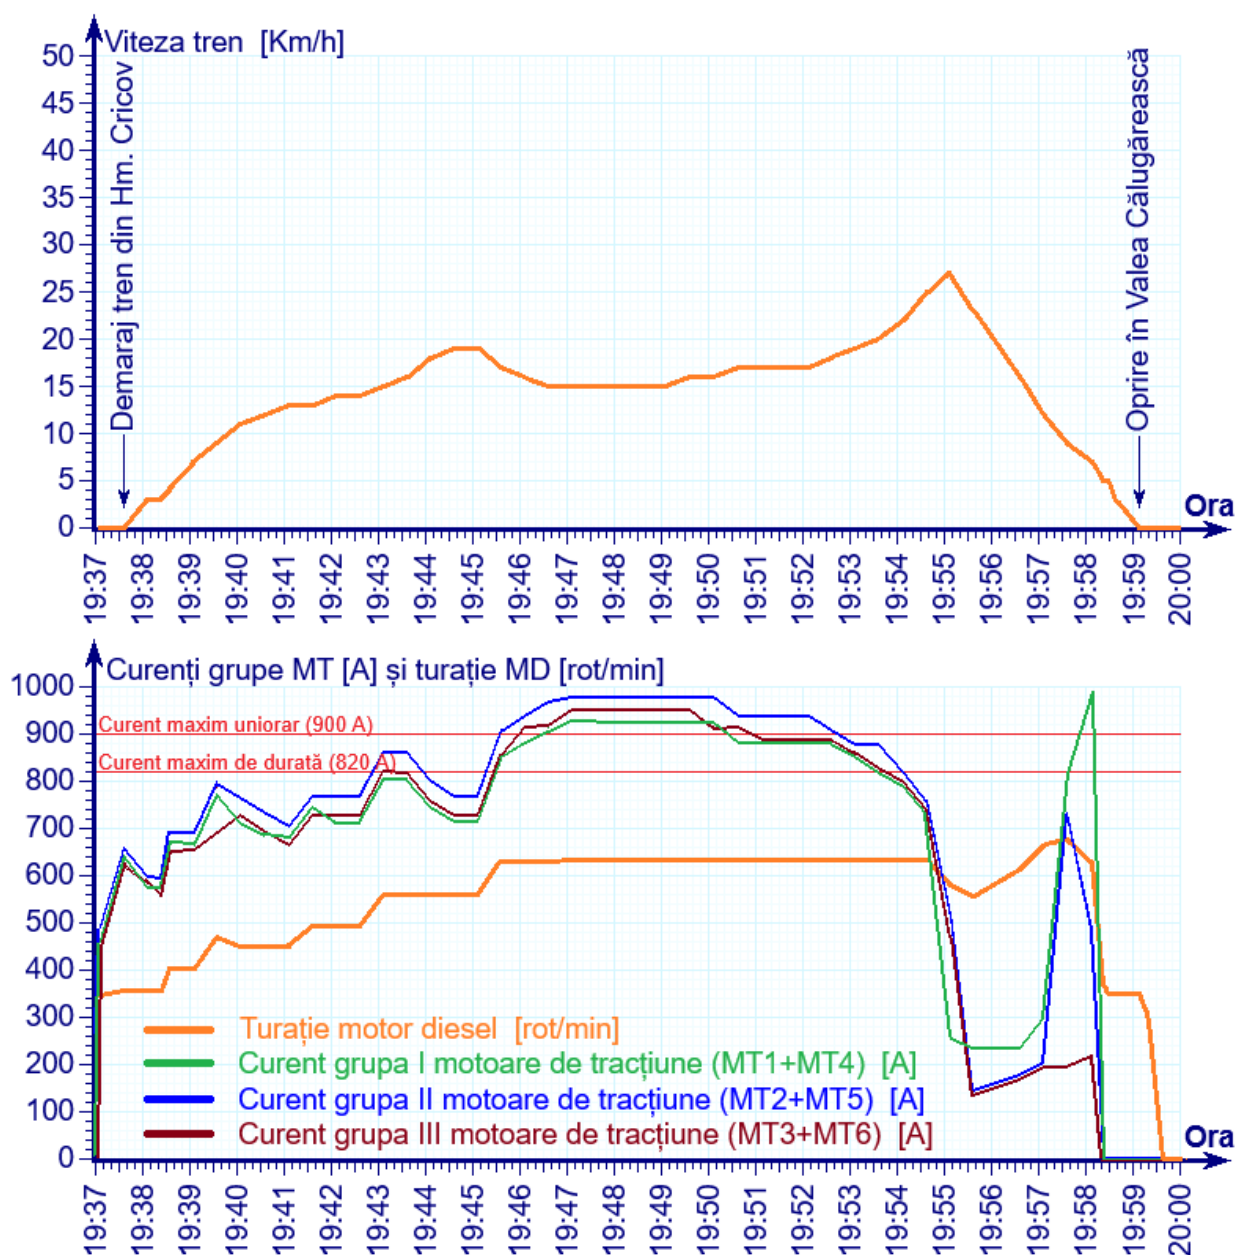
Conform acestei diagrame se constată că după expedierea trenului din halta de mișcare Cricov, după ora 19:45, au fost depășite valorile maxime admise ale intensității curenților pe toate cele trei grupe de motoare electrice de tracțiune. Valorile maxime atinse ale intensității curentului au fost de 925,3 A pe grupa de motoare I (motoarele MT1 + MT4), 978,3 A pe grupa de motoare II (motoarele MT2 + MT5) și respectiv 953,0 A pe grupa de motoare III (motoarele MT6 + MT6), valori atinse începând cu ora 19:47.

Aceste valori depășesc valorile admise pentru curentul de durată (820 A) și pentru curentul uniorar (900 A) conform cărții tehnice și ghidului de exploatare a locomotivei. Valorile atinse sunt sub limita de declanșare a protecției la supracurenți (1400A) și nu au produs intrarea în acțiune a unuia dintre releele maximele de curent (54.1, 54.2 sau 54.3) din circuitele motoarelor de tracțiune, permițând funcționarea îndelungată a locomotivei în acest regim de suprasarcină.

Figura nr.4 – Viteza locomotivei, turația motorului diesel și intensitățile curenților pe cele trei grupe de motoare electrice de tracțiune ale locomotivei pe distanța Cricov – Valea Călugărească.

Depășirea valorilor curenților admiși nu s-a produs doar la nivelul motoarelor de tracțiune ci pe tot circuitul de forță al acestor motoare, inclusiv în aparatul electric amplasat în blocul aparatelor.

Assessment by the railway undertaking Grup Feroviar Român SA of the associated risks, establishment and implementation of effective measures to keep under control the hazard represented by “Operation of the locomotive with the exceeding of the maximum accepted current intensity values on the electric traction motors”.
