## RAPORT DE INVESTIGARE

al accidentului feroviar produs la data de 25.07.2025, pe raza de activitate a Sucursalei Regionale CF București, în stația CFR București Triaj, Post 17, zona schimbătorului de cale nr.23, în circulația trenului de marfă nr.66558, prin deraierea primei osii, în sensul de mers, a locomotivei LEMA 082 de remorcare a trenului

### Summary and conclusions regarding the causes of the accident

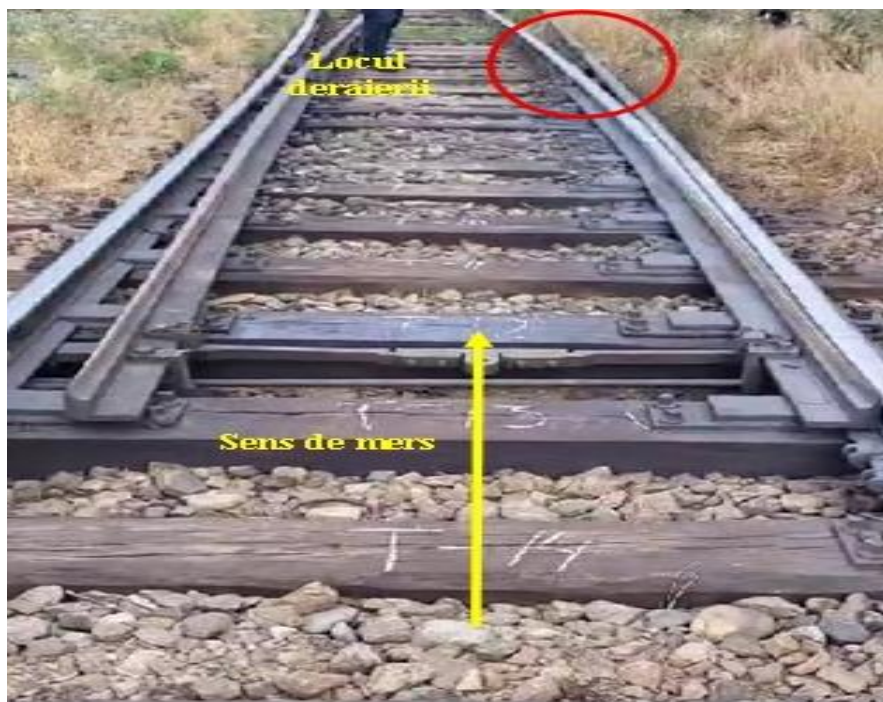
*Foto nr.1*

La ora 15:14, în stația CFR București Triaj, Post 17, – *figura nr.1*, pe parcursul asigurat spre stația CFR București Băneasa, când trenul se afla în cuprinsul schimbătorului de cale nr.23 manevrat în poziția „pe abatere” și care a fost atacat pe la vârf, în zona șinelor de legătură, s-a produs deraierea locomotivei de remorcare **LEMA 082** de osia nr.1 (prima în sensul de mers) – *foto nr.1*.

Deraierea s-a produs prin escaladarea flancului activ al ciupercii șinei de legătură de pe firul exterior al curbei schimbătorului de cale nr.23 de către buza roții din partea dreaptă a osiei nr.1 (prima osie în sensul de mers).

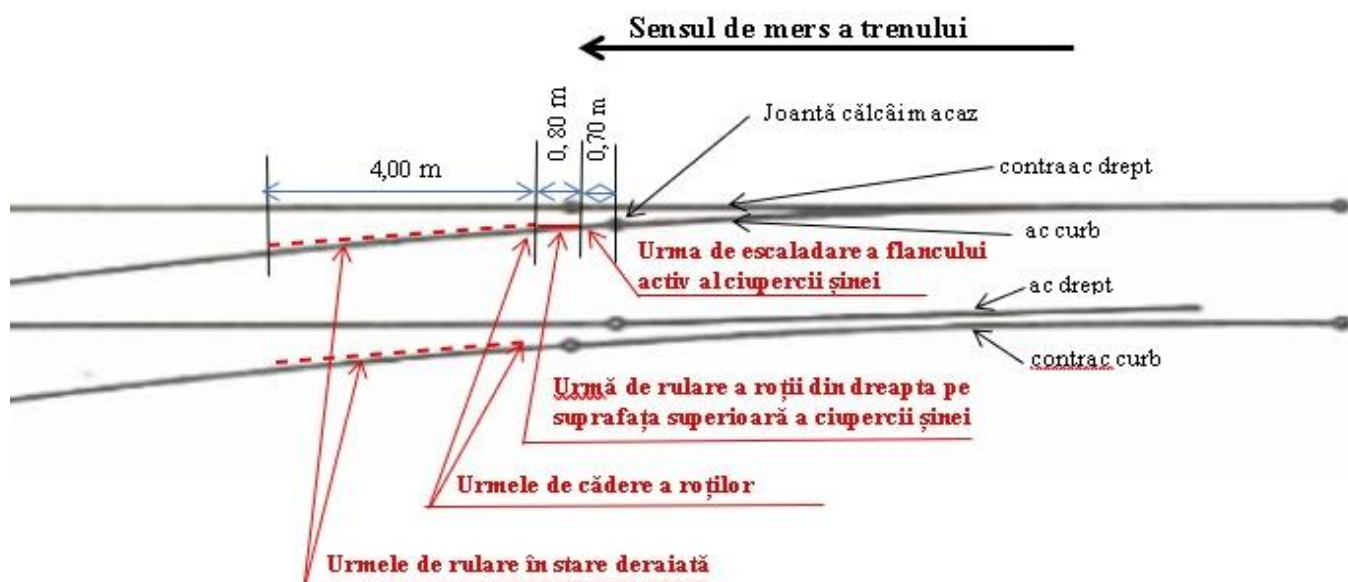
Deraierea roții atacante, din partea dreaptă, a primei osii în sensul de mers al trenului (osia nr.1 a locomotivei) s-a produs în zona joantei prin care se realizează legătura între acul curb și șina de legătură curbă a schimbătorului de cale nr.23 stația București Triaj.

*Figura. nr.5 – Detaliu zona producerii accidentului feroviar*

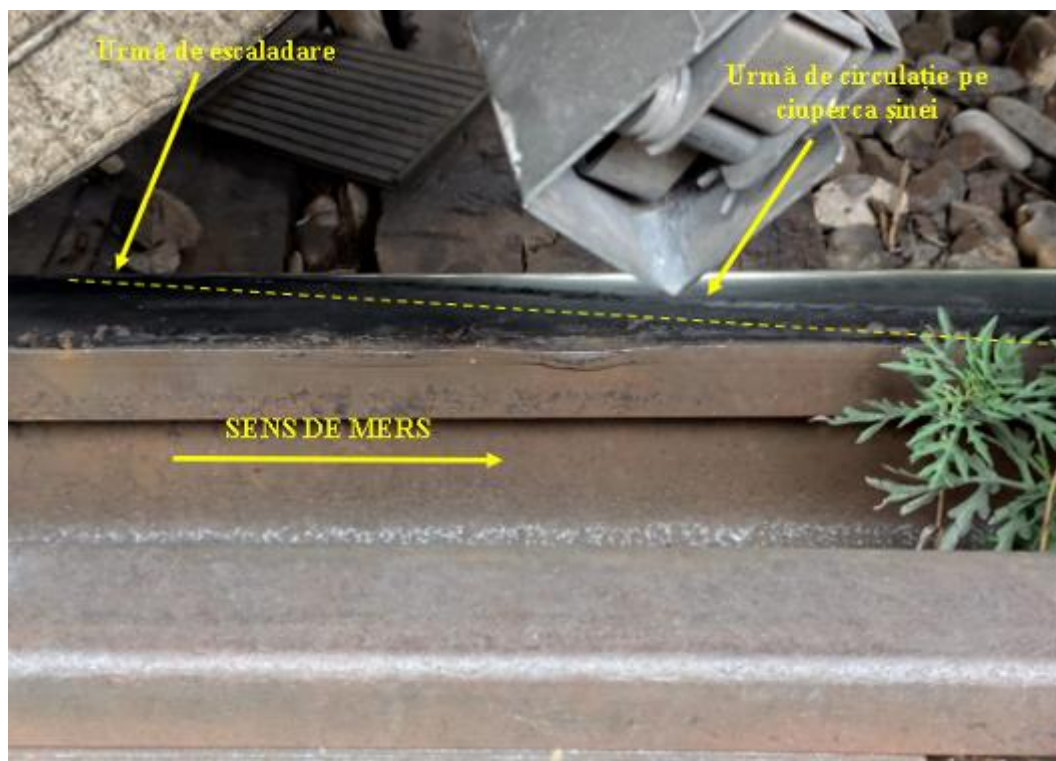
Prima urmă de escaladare a fost identificată pe șina de legătură de pe firul exterior al curbei schimbătorului nr.23, la o distanță de 0,70 m de la joanta călcâi a acului curb spre inima de încrucișare – *foto nr.2* – în dreptul joantei dintre contraacul drept și șina de legătură a liniei directe.

*Foto nr.2 – Urmă de circulație pe ciuperca șinei*

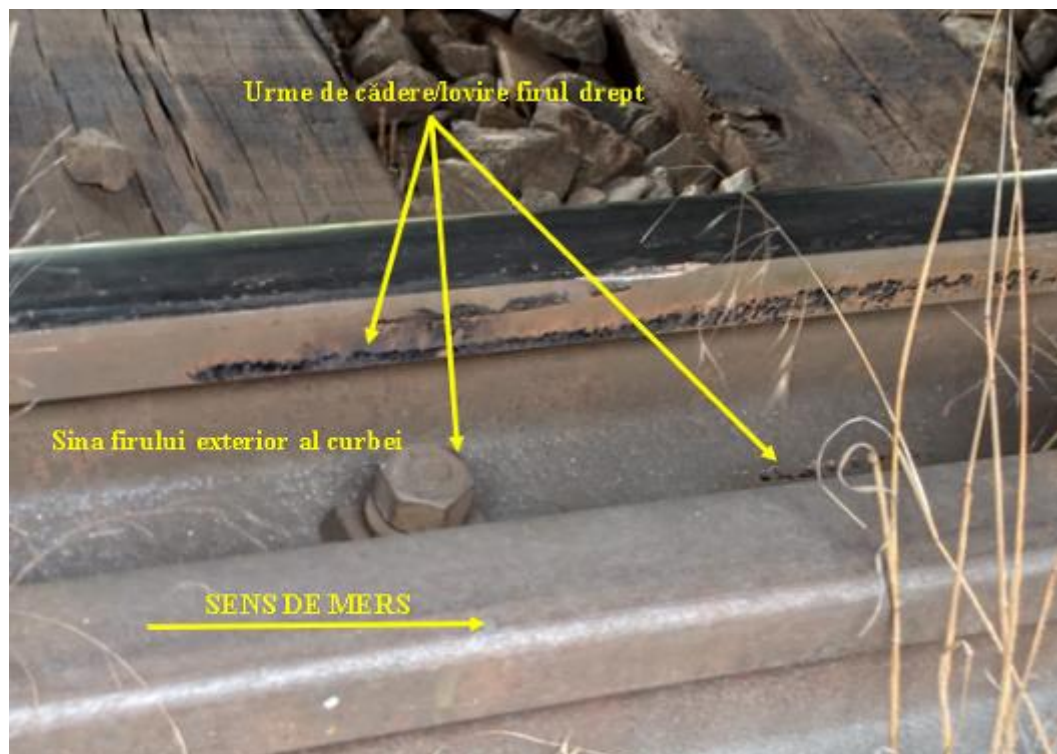
Roata atacantă din partea dreaptă în sensul de mers a trenului a rulat 0,80 m pe ciuperca șinei de legătură unde a părăsit flancul inactiv și a căzut în exteriorul căii în punctul notat cu „0” la 1,50 m de la joanta călcâi macaz a schimbătorului de cale nr.23. Concomitent, în același plan transversal, roata

*Foto nr.3 – Punctul „0”- prima urmă de cădere a roții situată pe partea dreaptă de pe flancul inactiv al ciupercii șinei*

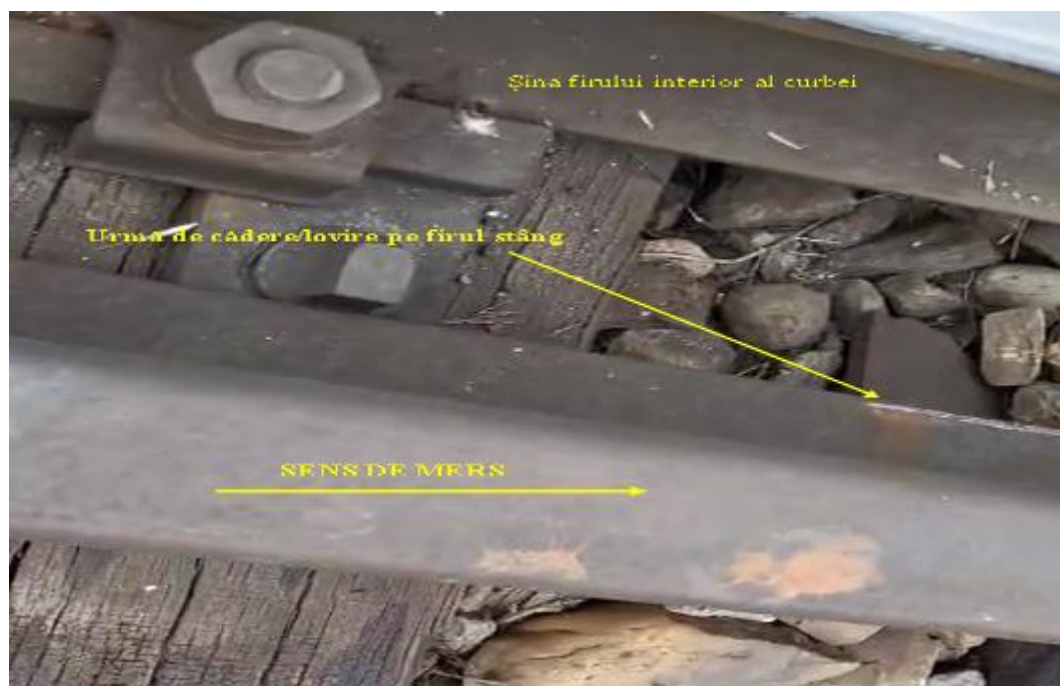
corespondență (din partea stângă, în sensul de mers) a părăsit flancul activ al șinei de legătură și a căzut de pe șină în interior, între firele căii – *foto nr.3 și foto nr.4.*

*Foto nr.4 – Punctul „0”- prima urmă de cădere a roții situată pe partea stângă de pe flancul activ al ciupercii șinei*

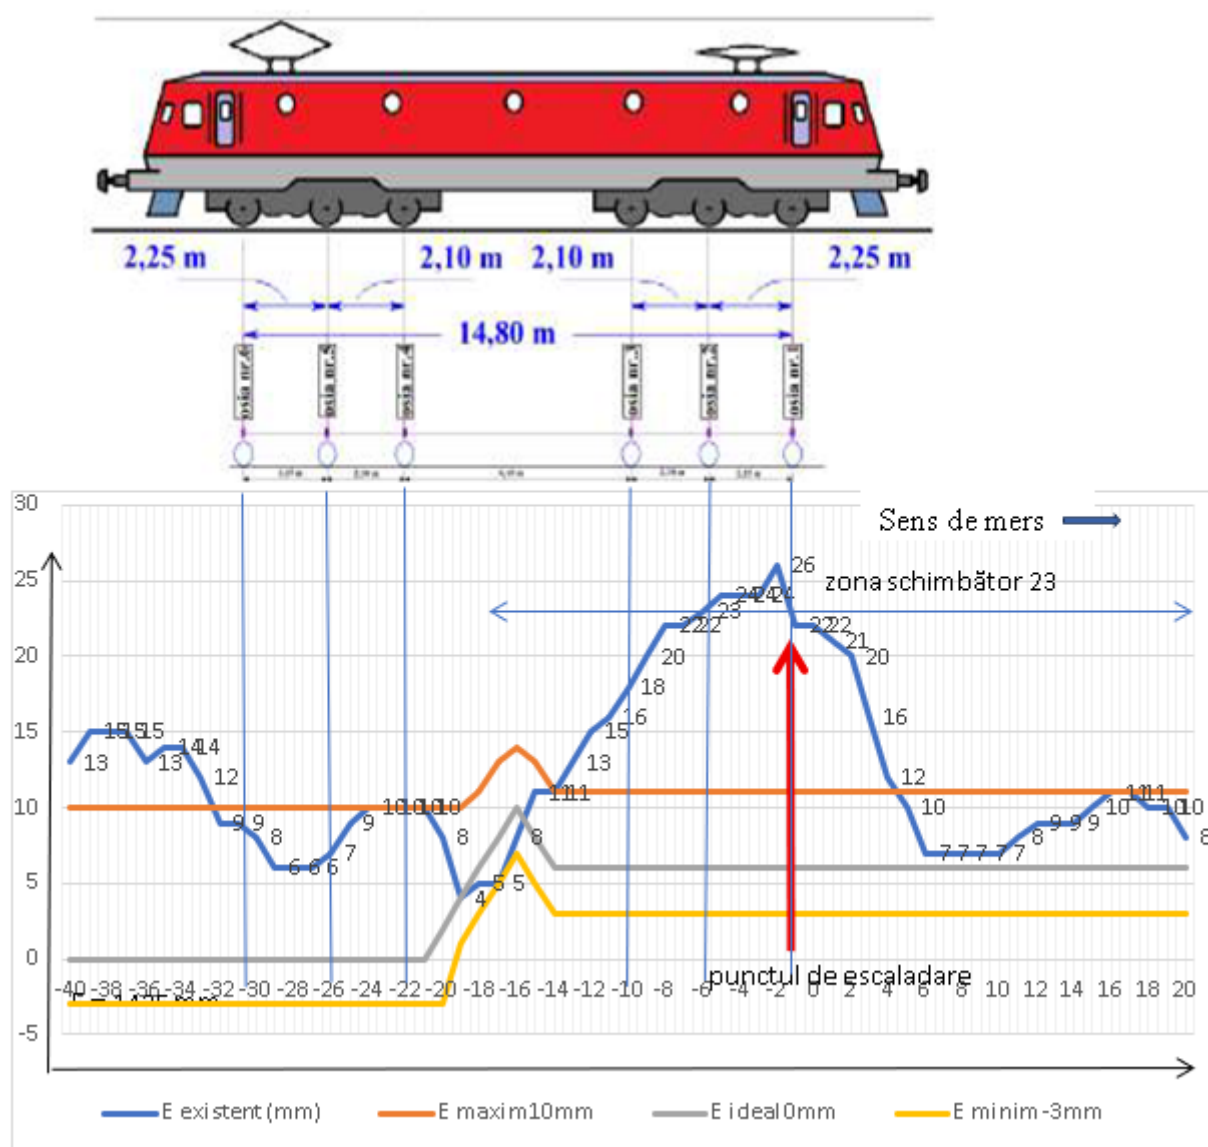
Diagrama nr.1 – Diagrama ecartamentului

- a.) În diagrama nr.1 între punctele „-40” și „-18” zona aliniamentului înainte de schimbătorul nr.23: **E ideal** = 1435 mm - reprezintă ecartamentul nominal 1435 mm, **E maxim** admis = 1445 mm - reprezintă valoarea ecartamentului ideal 1435mm + 10 mm toleranța maxim

- admisă corespunzătoare vitezei de circulație, **E minim** admis = 1432 mm - reprezintă valoarea ecartamentului nominal 1435 mm - 3 mm toleranța minimă admisă corespunzătoare vitezei de circulație;
- b.) În diagrama nr.1 între punctele „-18” și „-14” zona racordării ecartamentului ideal de 1441 mm cu ecartamentul de 1445 mm ecartament prescris pentru vârful schimbătorului de cale;
- c.) În diagrama nr.1 între punctele „-14” și „+20” zona schimbătorului de cale: **E ideal** = 1441 mm - reprezintă ecartamentul nominal 1435 mm + 6 mm din construcția schimbătorului (Tip 49, R 190 m, tg 1/9, Aa), **E maxim** admis = 1446 mm - reprezintă valoarea ecartamentului ideal 1441mm + 5 mm toleranța maxim admisă pe schimbătorul de cale, **E minim** admis = 1438 mm - reprezintă valoarea ecartamentului ideal 1441mm - 3 mm toleranța minimă admisă pe schimbătorul de cale

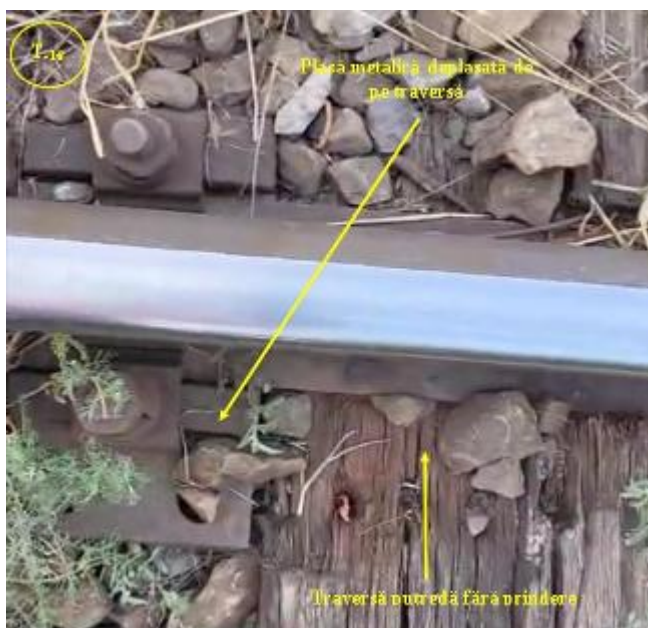
Din totalul de 34 traverse de lemn 5 traverse de lemn, T<sub>-16</sub>, T<sub>+6</sub>, T<sub>+8</sub>, T<sub>+9</sub>, T<sub>+10</sub>, erau în stare necorespunzătoare, crăpate, putrede cu tirfoane săltate, cu prindere inactivă, incompletă – *foto nr.5 ÷ 8*.

Foto nr.5 – Traversa T<sub>16</sub>

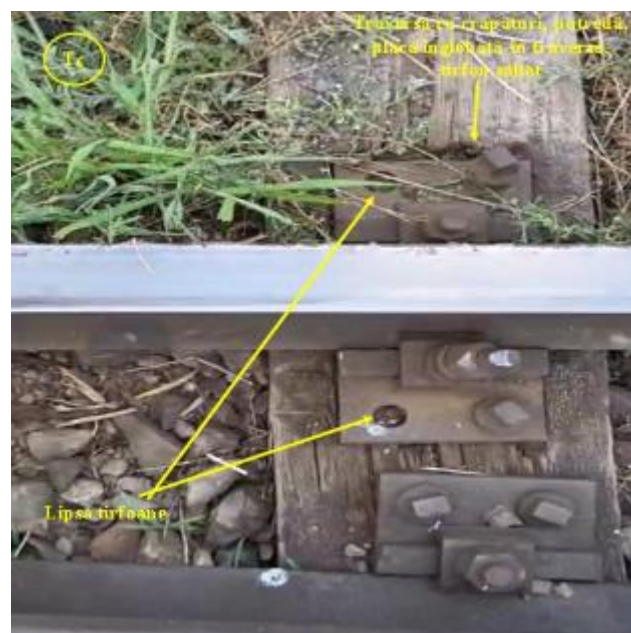
Foto nr.6 – Traversa T<sub>6</sub>

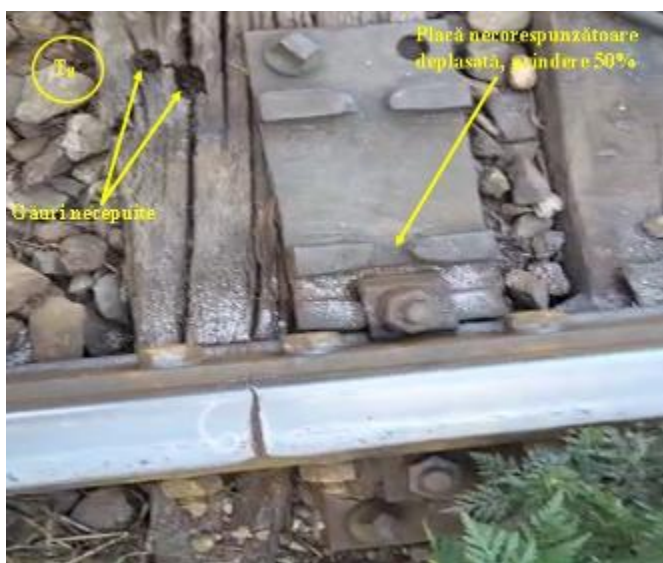
Foto nr.7 – Traversa T<sub>8</sub>

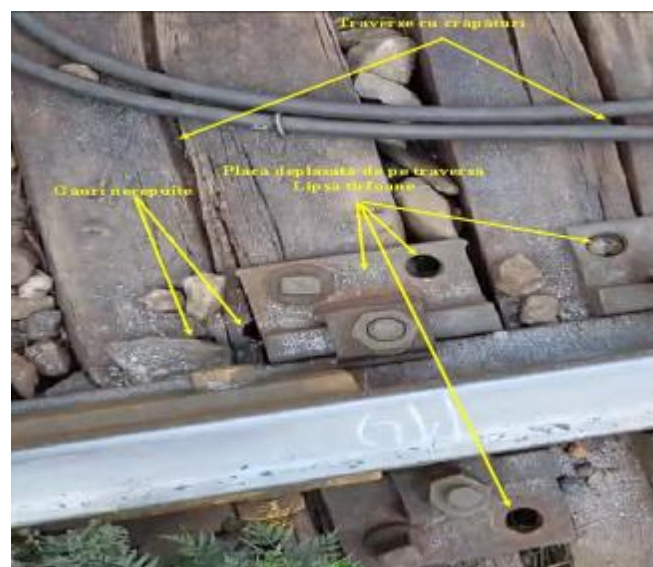
Foto nr.8 – Traversa T<sub>9</sub> și T<sub>10</sub>

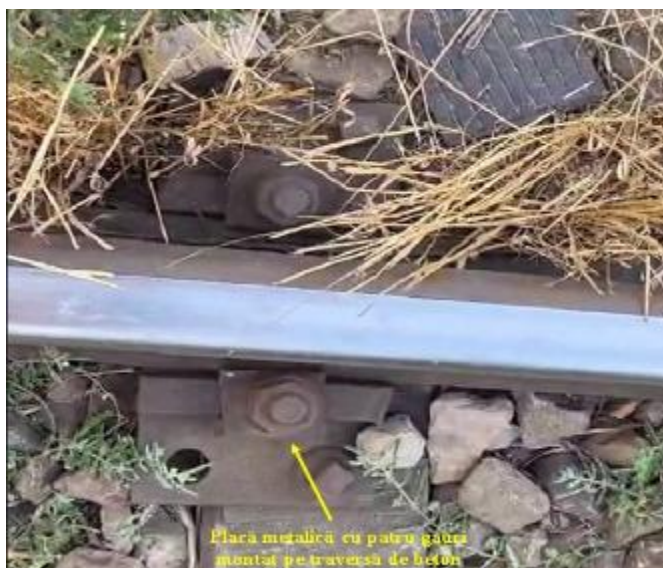
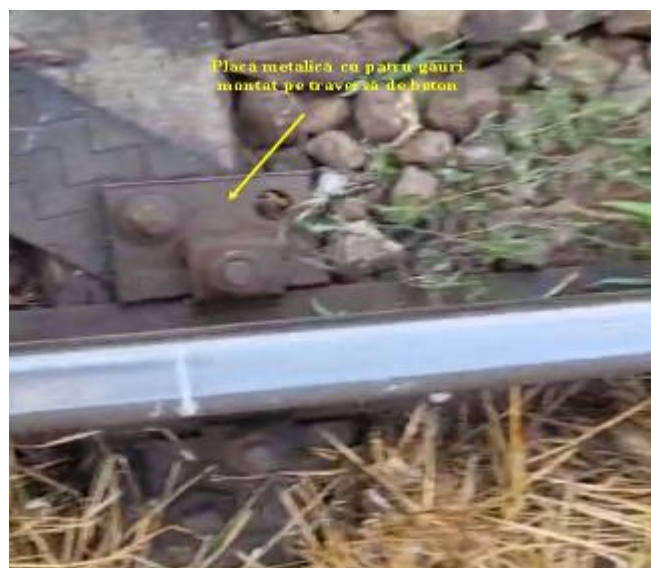
Din cele trei traverse de beton analizate, au fost constatate la traversele T<sub>17</sub> și T<sub>18</sub> plăci metalice de tip 49 cu patru găuri prevăzute pentru traverse de lemn în loc de plăci metalice cu două găuri corespunzătoare traverselor de beton T<sub>13</sub> – foto nr.9 – 10.

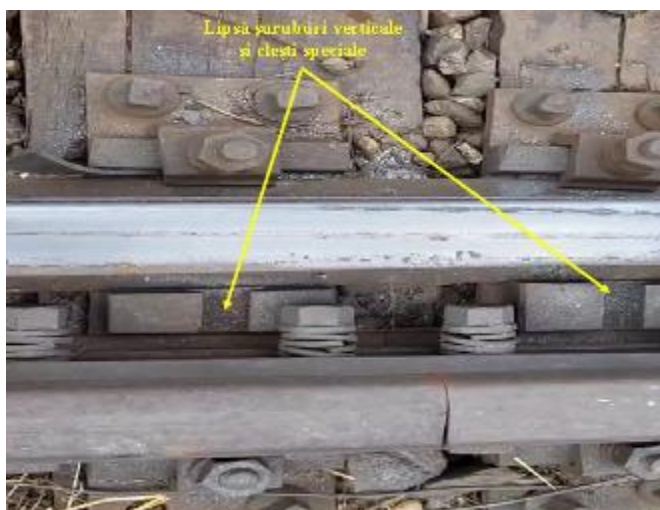
În cuprinsul aparatului de cale nr.23 s-au constatat tirfoane lipsă, nestrânse, săltate din cauza stării de degradare a traverselor, șuruburi verticale, clești lipsă – *foto nr.5 – 8, foto nr.11 – 12*, șuruburi verticale inactive - *foto nr.17 – 18*, pentru prinderea șinelor de traverse în loc de plăci simple cu patru găuri fără înclinare (cum este reglementat) au fost folosite plăci speciale de diferite forme - *foto nr.13 – 14* și plăci metalice cu înclinare montate în cuprinsul schimbătorului de cale – *foto nr.15 – 16*.

Foto nr.11 – Lipsă buloane verticale și clești

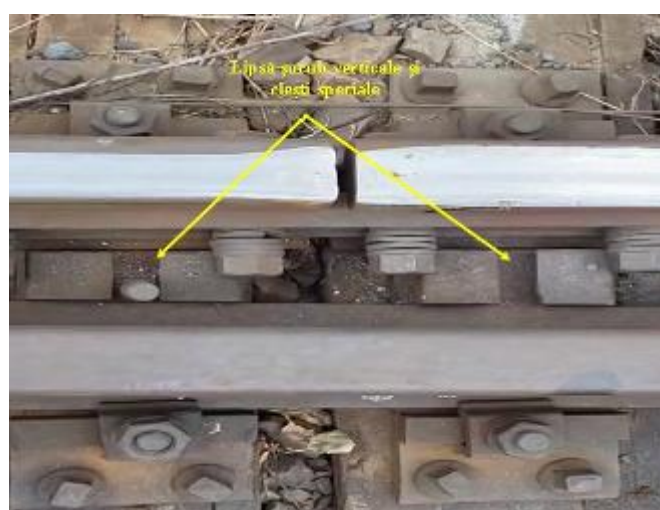
Foto nr.12 – Lipsă buloane verticale și clești

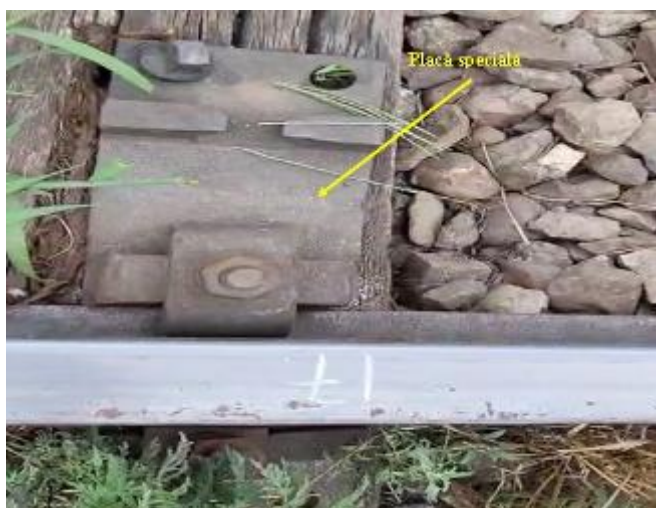
*Foto nr.13 – Placă metalică specială*

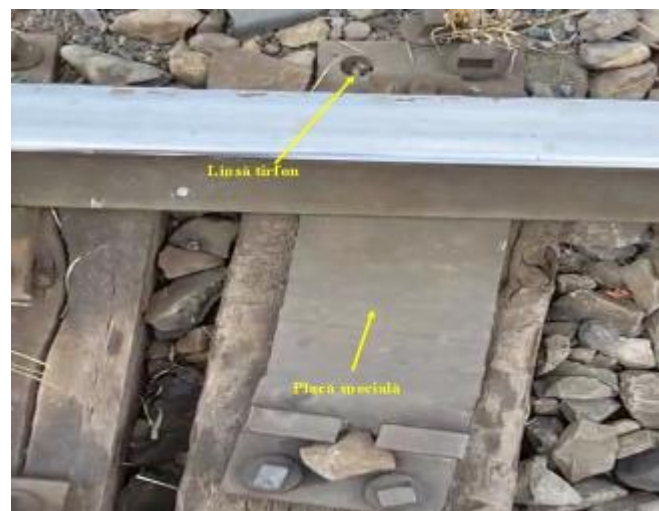
*Foto nr.14 – Placă metalică specială*

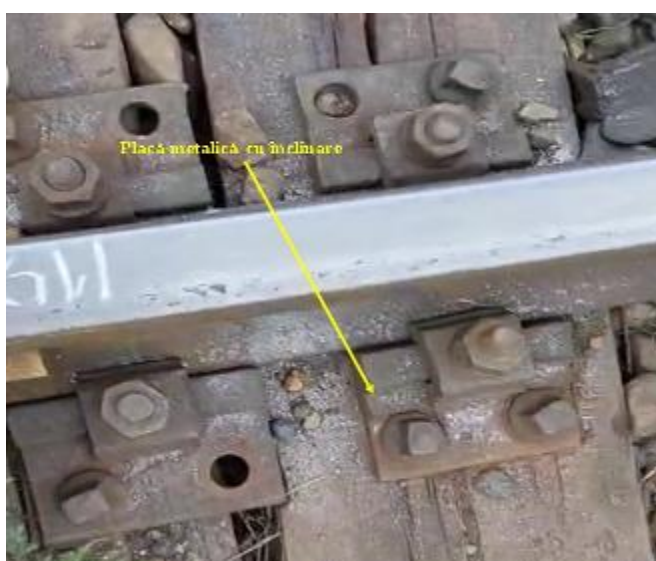
*Foto nr.15 – Placă metalică cu înclinare*

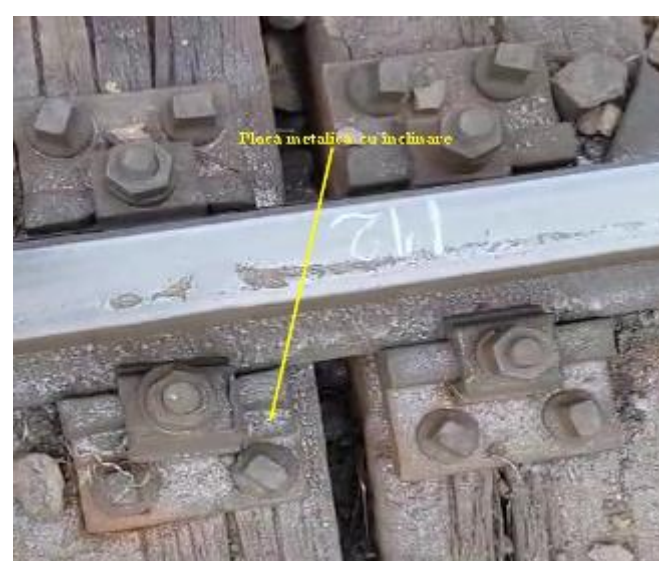
*Foto nr.16 – Placă metalică cu înclinare*

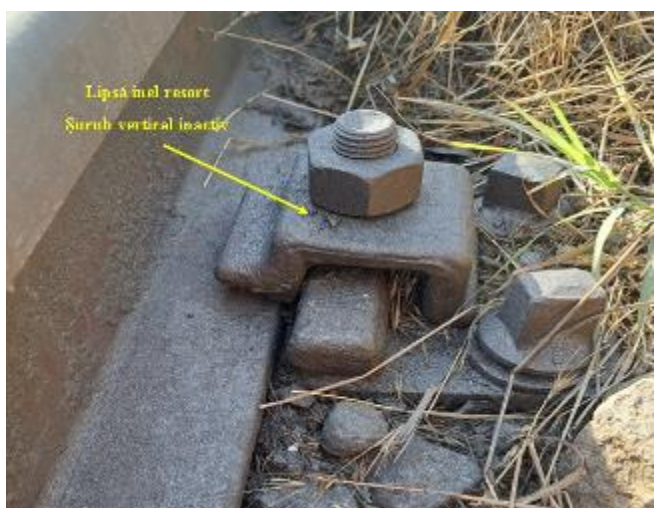
*Foto nr.17 – Șurub vertical inactiv*

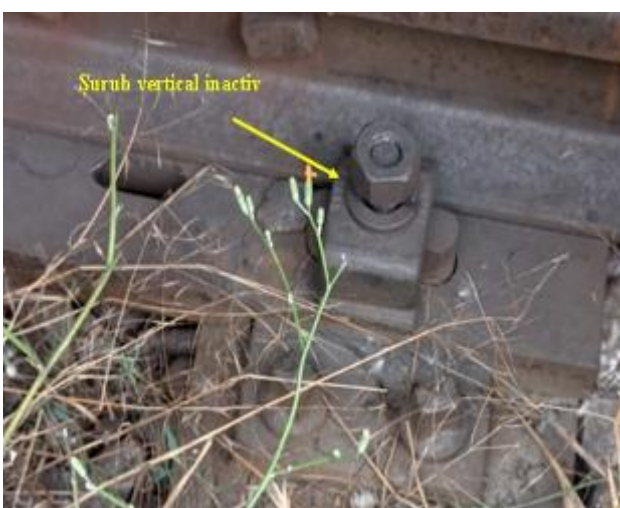
*Foto nr.18 – Șurub vertical inactiv*

Față de părțile componente ale schimbătorului cu ace articulate prevăzute de APCAROM - *foto 19 ÷ 20*, la plăcile de rădăcină de la călcâiului schimbătorului de cale nr.23 lipseau șuruburile verticale de fixare a penelor dintre ace și contraace, bacurile de strângere și cornierele contra fugirii, acestea nu mai putând îndeplini rolul de rigidizare, fixare și împiedicarea deplasării a șinelor, la placa de rădăcină din partea dreaptă a schimbătorului, șurubul vertical slăbit de la cleștele cu nas - *foto 18*.

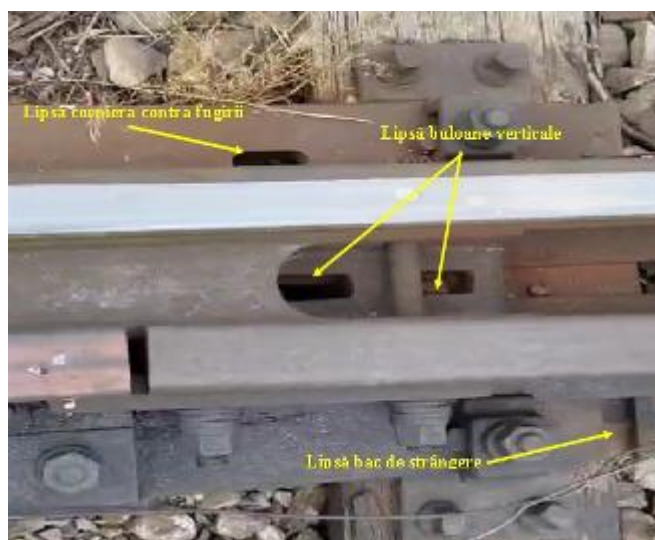
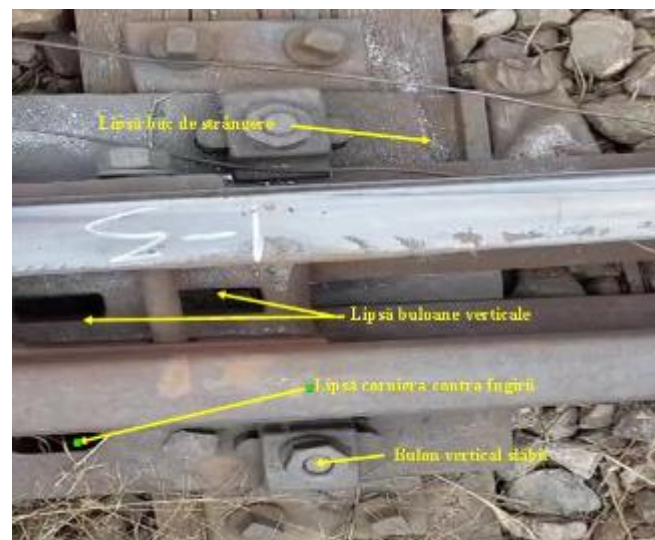
Foto nr.21 – Lipsă materiale prindere, fixare

Conform planului de montare și de pozare a schimbătorului de cale tip 49, raza 190 m, tangenta 1/9, cu ace articulate, rosturile de dilatație între acele schimbătorului și șinele de legătură trebuie să fie de 3 mm. În urma verificărilor efectuate la locul producerii accidentului, s-a constatat că mărimile rosturilor de dilatație dintre acele și șinele de legătură a schimbătorului nr.23 erau mai mari de 3 mm – *foto 21, 23.*

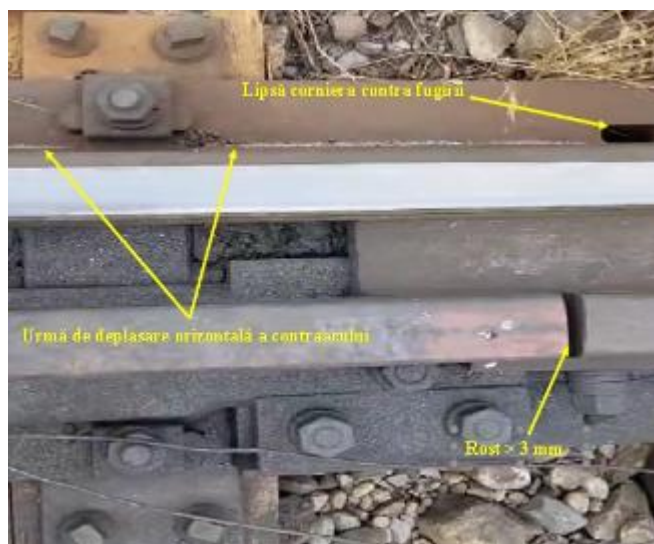
Foto nr.22 – Lipsă materiale prindere, fixare

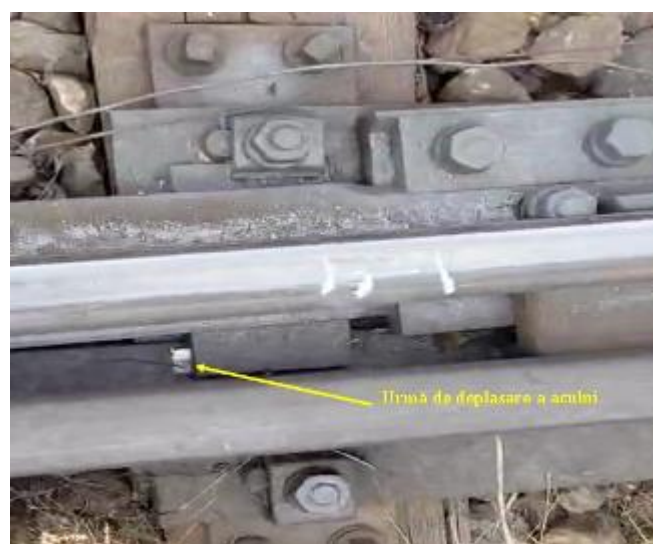
La ansamblul de ac și contraac pe partea stângă a călcâiului schimbătorului, partea stângă sens de mers, pe placa de rădăcină era o urmă de frecare de 3 – 4 mm, din cauza jocului radial al acestuia. În consecință sub sarcină, valoarea ecartamentului creștea cu 3-4 mm - *foto 23*.

Foto nr.23 – Urmă deplasare laterală contraac

- the lack of stiffening components at the root plates of the heel of point switch no.23, namely vertical bolts for fixing the wedges between the switch blades and the stock rails, clamping blocks and anti-creep angle brackets, which could no longer fulfil their role of fixing and preventing the radial movement of the rails under load, with an additional dynamic increase of the track gauge by 3–4 mm *above the static value, confirmed by the friction mark found on the root plate — see photo no.23.*

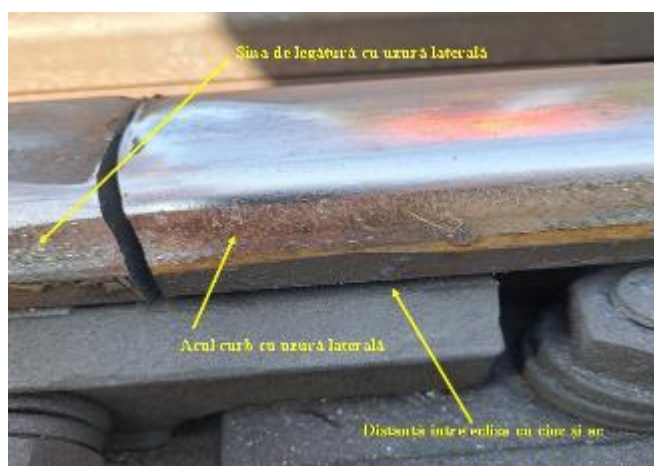
Foto nr.24 – Urmă deplasare longitudinală a acului

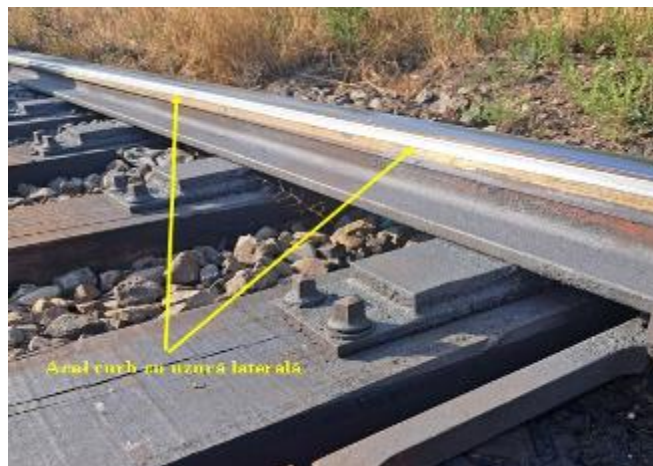
Foto nr.25 – Urmă de uzură laterală a șinei

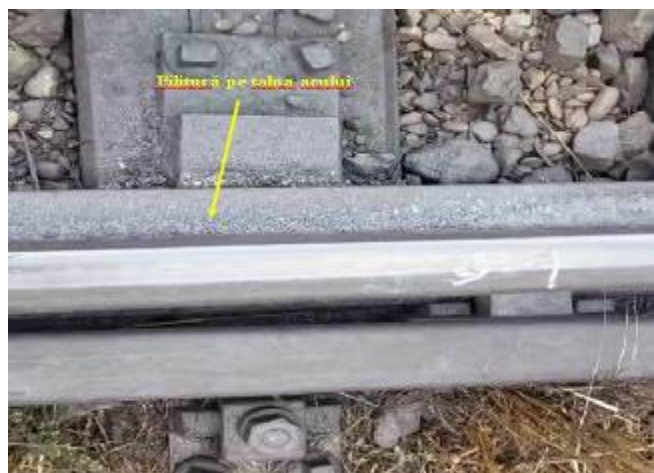
Foto nr.26 – Urmă de uzură laterală a acului

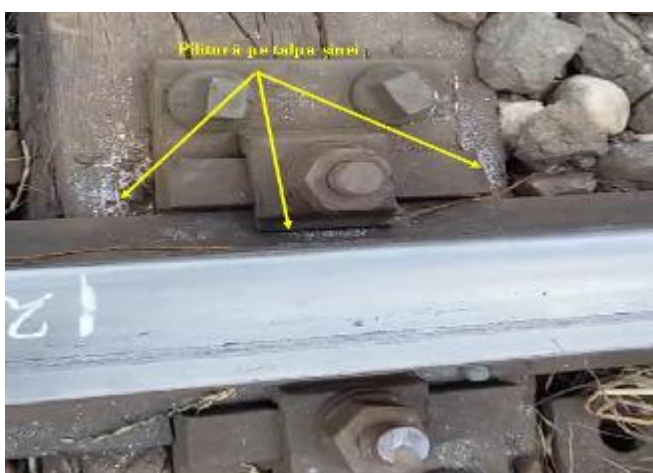
Foto nr.27 – Urmă de pilitură pe talpa acului
