## RAPORT DE INVESTIGARE

al accidentul feroviar produs la data de 04.08.2025, pe raza de activitate a Sucursalei Regionale CF Iași, secția de circulație Hârlău – Podu Iloaiei (linie simplă, neelectrificată, neinteroperabilă - gestionată de RC-CF Brașov), între stația Hârlău și halta de mișcare Belcești, în circulația trenului de călători Regio nr.11400 004

*Raport de investigare final  
03 august 2026*

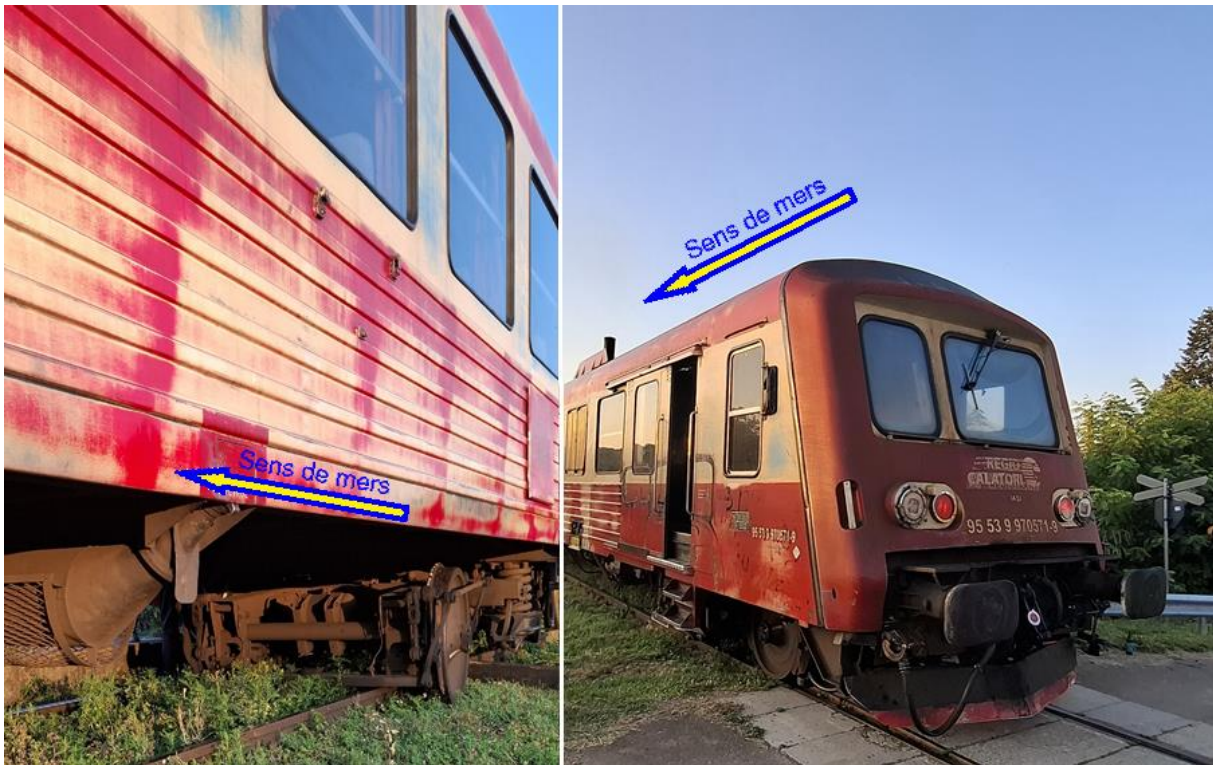
On 4<sup>th</sup> August 2026, at 03:31 o'clock, in the railway county Iași, on the track section Hârlău - Podu Iloaiei (non-electrified, non-interoperable single-track line, managed by RC-CF TRANS Brașov), Regio passenger train no.11400 004 (got by the passenger railway undertaking Regio Călători SRL), formed of diesel multiple unit AMX 571, was dispatched from railway station Hârlău. About 10 minutes after the train was set in motion, the movements inspector of railway station Hârlău was notified by the engine driver that a derailment had occurred in the body of the train at railway station Bădeni. Upon going to the site, it was found that diesel multiple unit AMX 571 was derailed by axle no. 6 (the third in the running direction) and that a drag shoe was located in the area of the level crossing near the platform of railway station Bădeni. The derailment of that axle occurred when passing over the drag shoe blocked on the right-hand rail of the track by the concrete slabs of the level crossing. The diesel multiple unit ran in a derailed state for a distance of about 15 m.

***Photo no. 1: the AMX 571 diesel multiple unit in a derailed state***

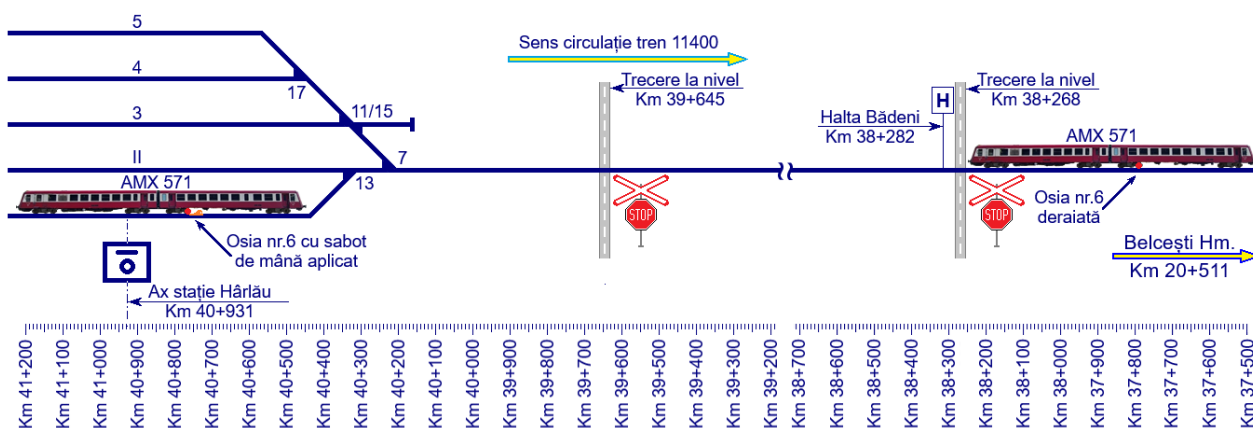
Accidentul s-a produs prin deraierea osiei nr.6 a automotorului (osia nr.3 în sensul de mers) a automotorului AMX 571 care forma trenul Regio nr.11400 004.

Figura nr.2: Schița producerii accidentului

Deraierea s-a produs prin blocarea sabotului de mână în marginea metalică a primei dale din beton a pasajului, dală amplasată în exteriorul căii pe partea dreaptă a sensului de mers.

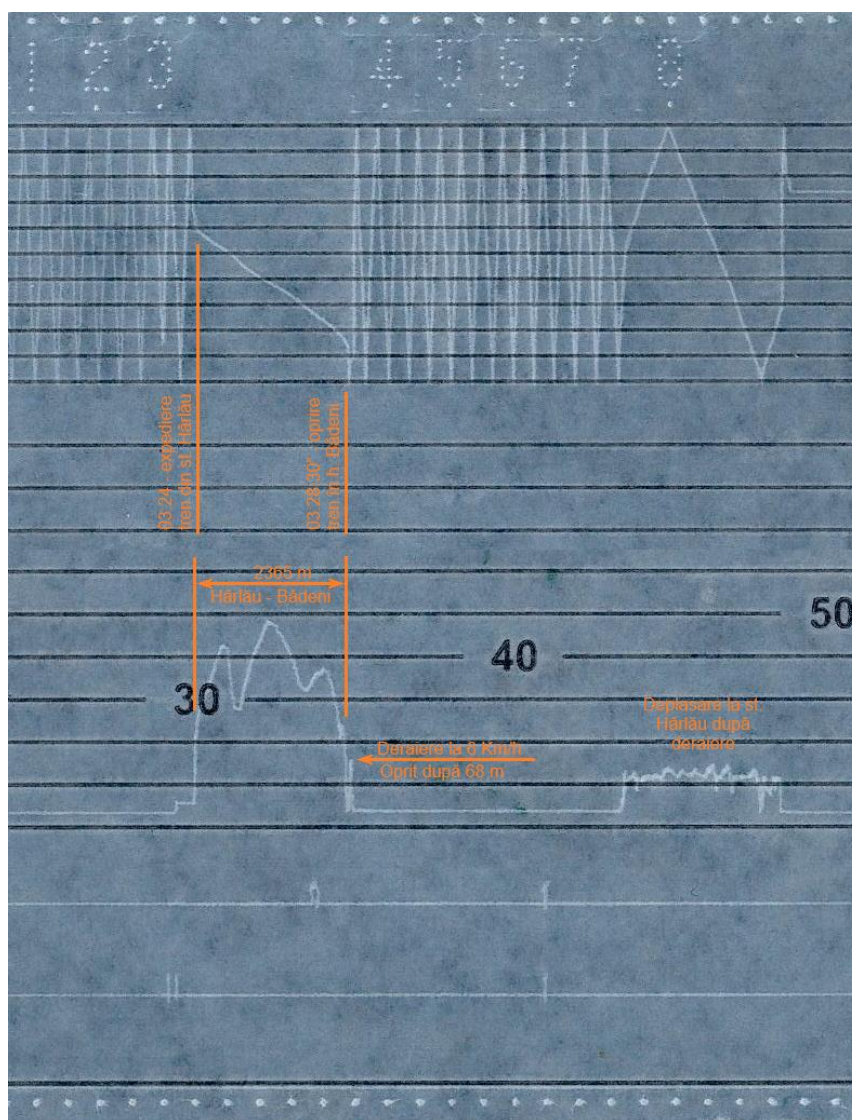
Din citirea și interpretarea datelor înregistrate pe banda de vitezometru a automotorului AMX 571 rezultă următoarele:

- Trenul a fost expedit din stația Hârlău la ora 03:24;
- Viteza trenului a crescut la 39 Km/h, viteză la care a fost efectuată verificarea eficacității frânei automate iar viteza trenului a scăzut la 25 Km/h;
- În continuare trenul a circulat cu viteza maximă de 45 Km/h;
- La ora 03:28:30" trenul a oprit în halta Bădeni;
- La ora 03:30:30" trenul a plecat din halta Bădeni;
- După plecarea din halta Bădeni de la viteza de 6 Km/h viteza trenului a scăzut brusc la zero și trenul s-a oprit la ora 03:31;
- Distanța parcursă de la plecarea din halta Bădeni și până la oprire a fost de a fost de 68 m;

*Figura nr.2 – Banda de vitezometru a automotorului AMX 571 cu înregistrările corespunzătoare trenului regio nr.11400 004*

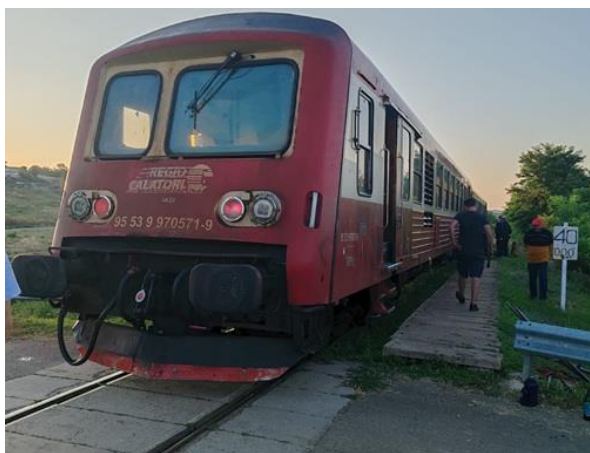
*Foto nr.2 – Automotorului AMX 571 deraiat*

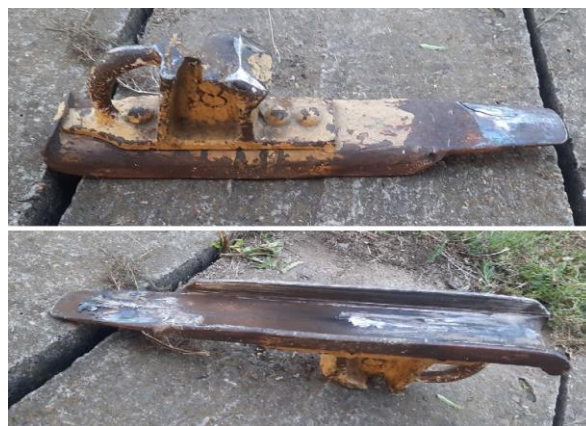
- Vârful tălpii sabotului prezenta o crăpătură longitudinală de aproximativ 12 cm ce pornea din partea dreaptă a sabotului;
- Prima dală a pasajului din exteriorul căii, din partea dreaptă a sensului de mers, avea o lovitură în zona de contact a dalei cu șina din dreapta. De la această lovitură pornea o urmă de rulare a roții din dreapta, în stare deraiată, pe dalele din interiorul căii;

*Foto nr.4 – Sabotul de mână*

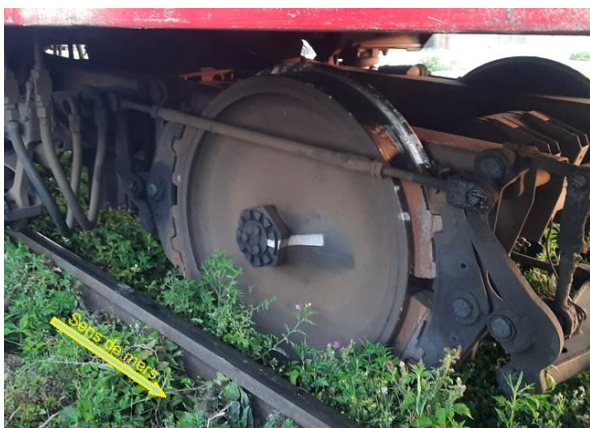
- Osia nr.6 (osia deraiată) prezenta pe suprafețele de rulare ale celor două roți urme de frecare iar roata din stânga sensului de mers avea locuri plane;

*Foto nr.3 – Osia nr.6 deraiată*

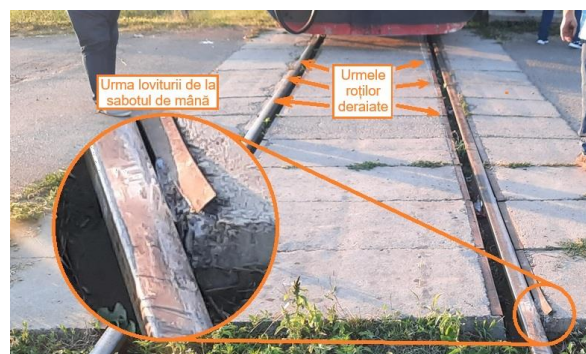
*Foto nr.5 – Urme pe dalele pasajului*
