MINISTERUL TRANSPORTURILOR ȘI INFRASTRUCTURII

AGENȚIA DE INVESTIGARE FERROVIARĂ ROMÂNĂ - AGIFER

## **RAPORT DE INVESTIGARE**

al accidentului feroviar produs la data de 04.08.2025, pe raza de activitate a Sucursalei Regionale CF București, în stația CFR București Triaj, Post 17, zona schimbătorului de cale nr.23, în circulația trenului de marfă nr.56538 004, prin deraierea primei osii, în sensul de mers, a locomotivei LEMA 031 de remorcare a trenului

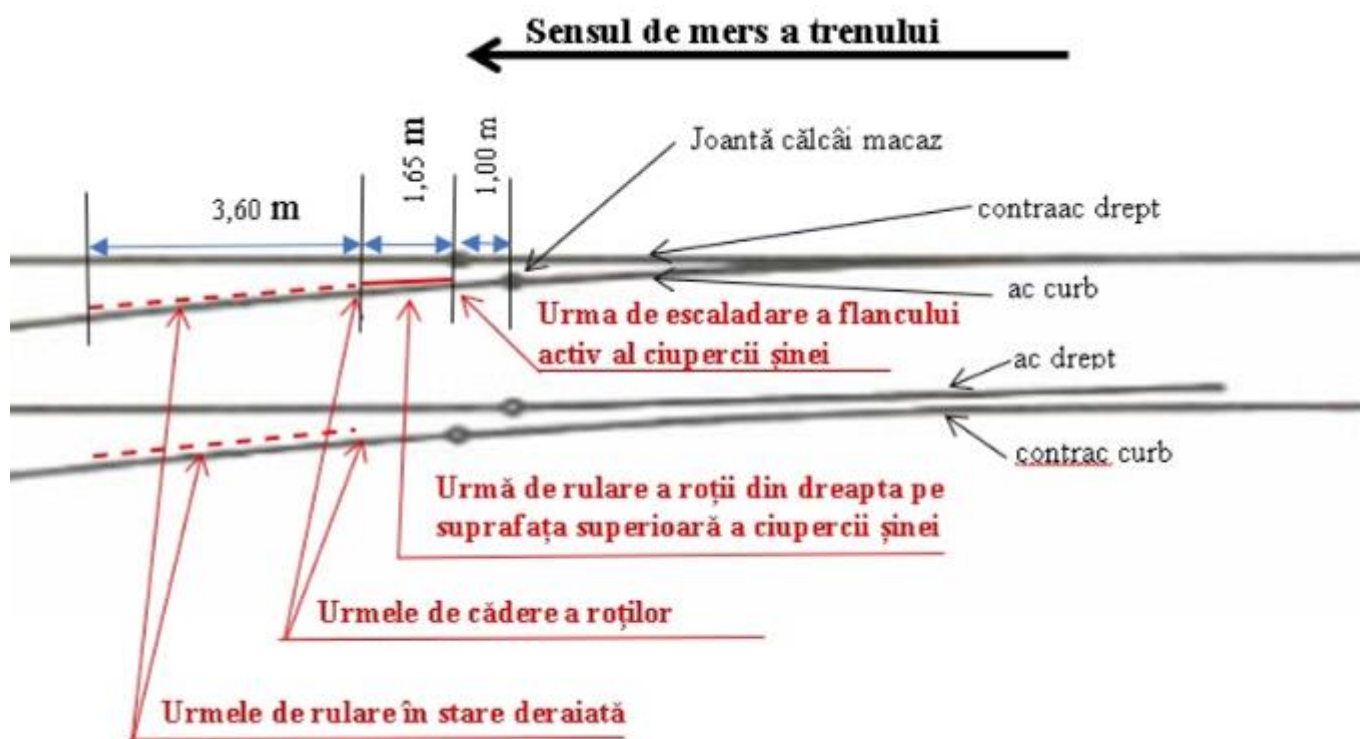
*Figura. nr.5 – Detaliu zona producerii accidentului feroviar*

Deraierea roții atacante, din partea dreaptă, a primei osii în sensul de mers al trenului (osia nr.1 a locomotivei) s-a produs în zona joantei prin care se realizează legătura între acul curb și șina de legătură curbă a schimbătorului de cale nr.23 stația București Triaj.

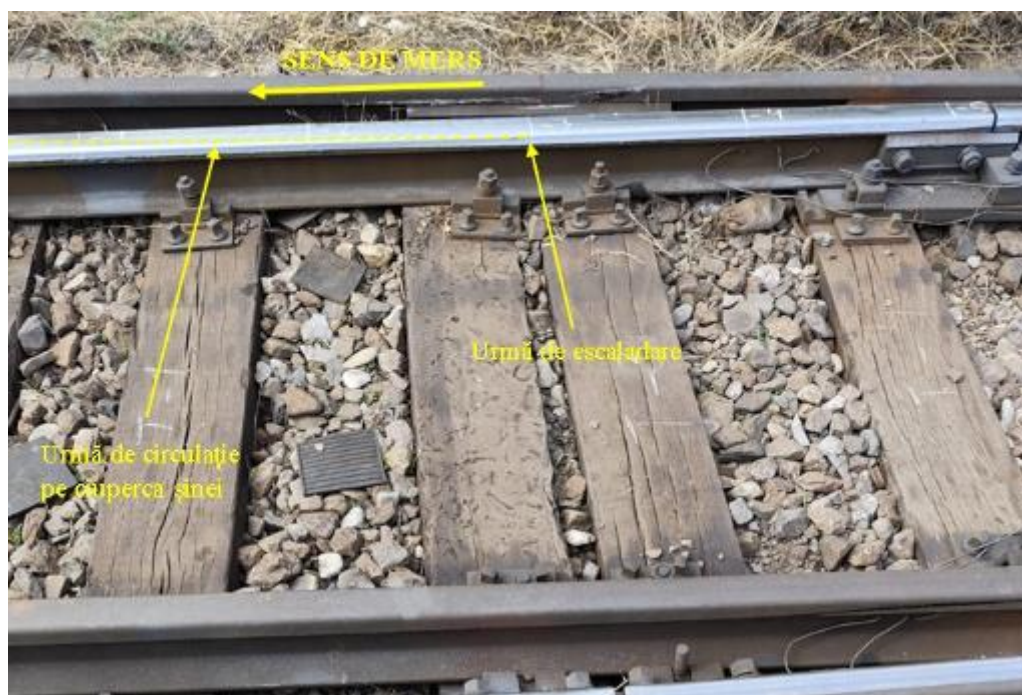
Prima urmă de escaladare a fost identificată pe șina de legătură de pe firul exterior al curbei schimbătorului nr.23, la o distanță de 1,00 m de la joanta călcâi a acului curb spre inima de încrucișare – *foto nr.1* – în dreptul joantei dintre contraacul drept și șina de legătură a liniei directe.

*Foto nr.1 – Urmă de circulație pe ciuperca șinei*

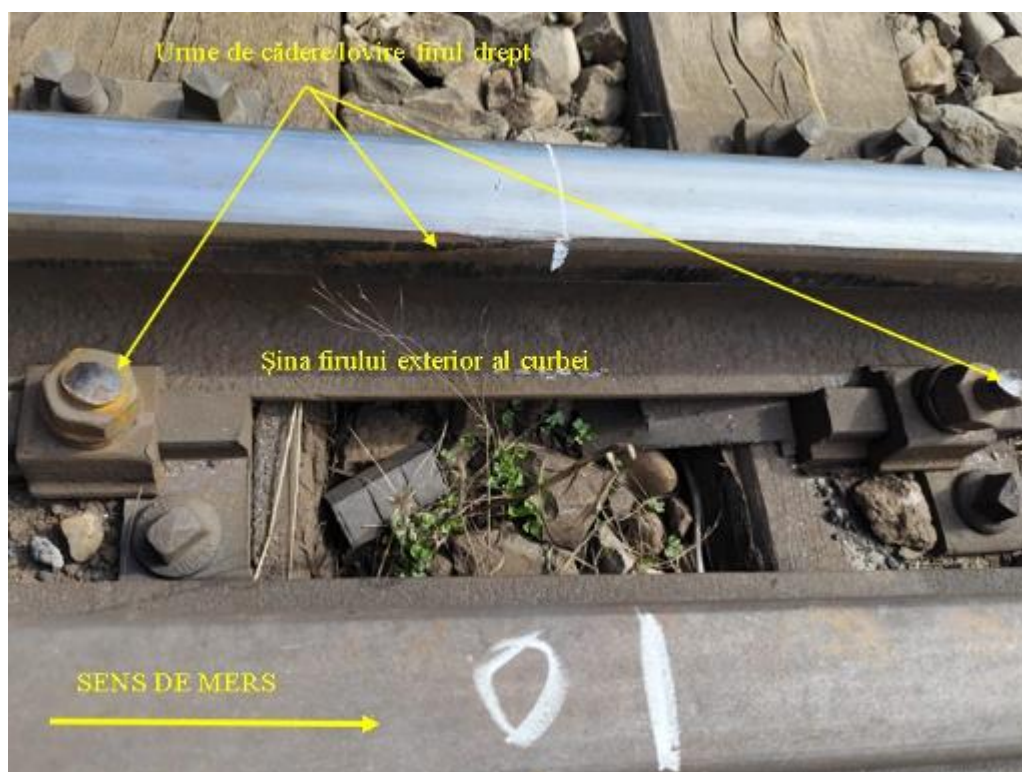
Roata atacantă din partea dreaptă în sensul de mers a trenului a rulat 1.65 m pe ciuperca șinei de legătură, apoi a părăsit flancul inactiv și a căzut în exteriorul căii în punctul notat cu „0” la 2.65 m de la joanta călcâi macaz a schimbătorului de cale nr.23. Concomitent, în același plan transversal, roata corespondentă (din partea stângă, în sensul de mers) a părăsit flancul activ al șinei de legătură și a căzut de pe șină în interior, între firele căii – *foto nr.2 și foto nr.3.*

*Foto nr.2 – Punctul „0”- prima urmă de cădere a roții situată pe partea dreaptă de pe flancul inactiv al ciupericii șinei*

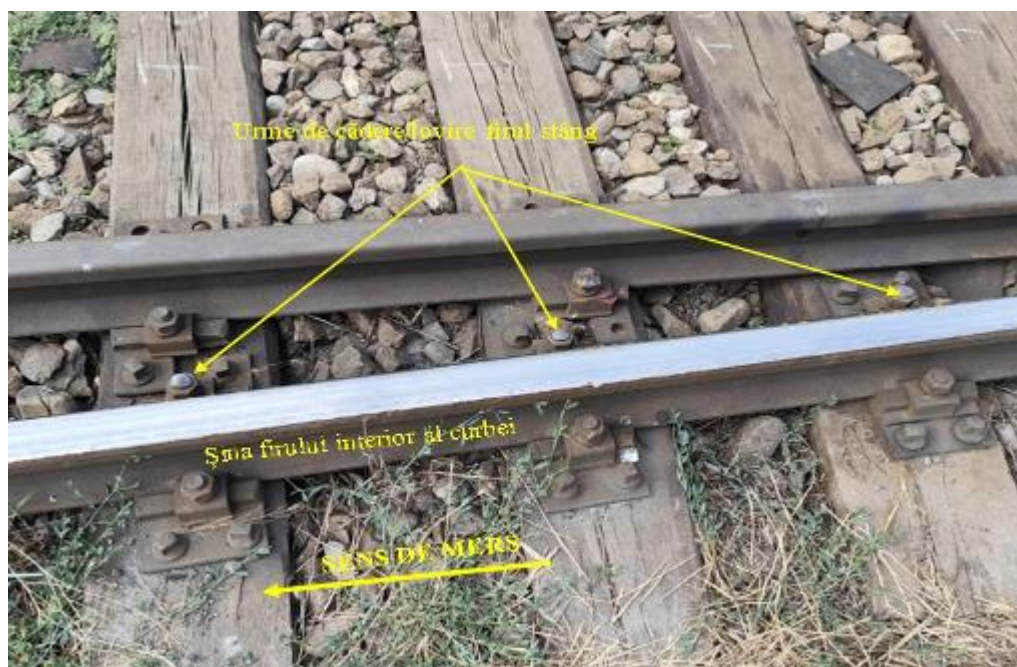
*Foto nr.3 – Punctul „0”- prima urmă de cădere a roții situată pe partea stângă de pe flancul activ al ciupercii șinei*

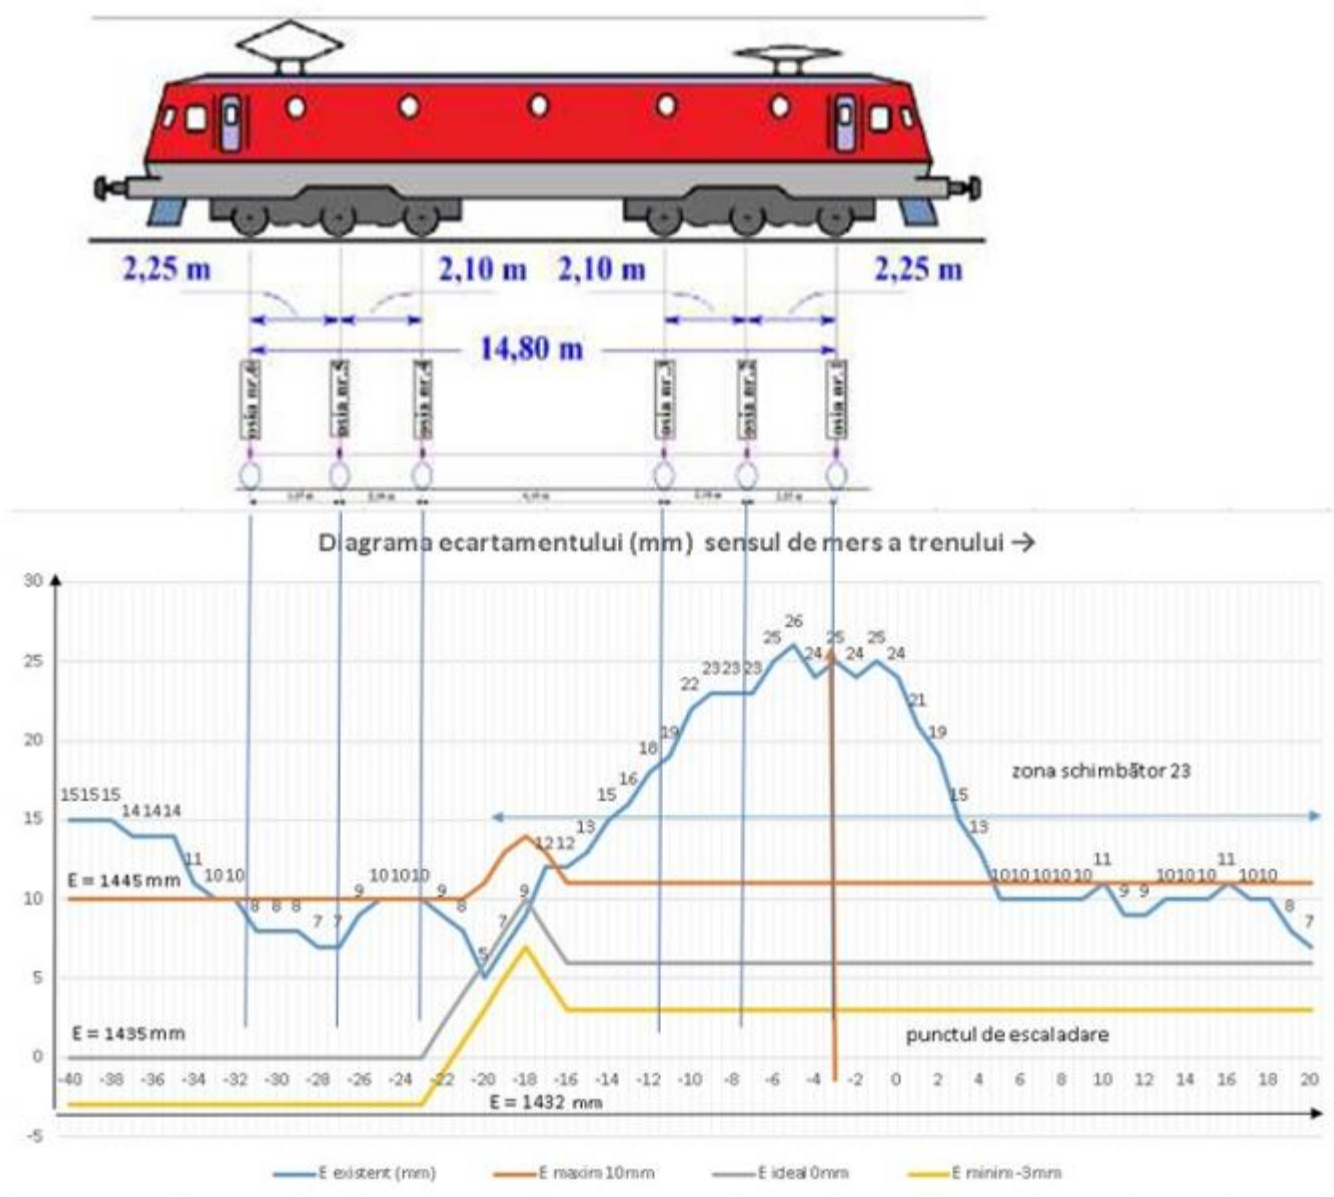
Diagrama nr.1 – Diagrama ecartamentului

- În diagrama nr.1 între punctele „-16” și „+20” zona schimbătorului de cale: **E ideal** = 1441 mm - reprezintă ecartamentul nominal 1435 mm + 6 mm din construcția schimbătorului (Tip 49, R 190 m, tg 1/9, Aa), **E maxim** admis = 1446 mm - reprezintă valoarea ecartamentului

ideal 1441mm + 5 mm toleranța maxim admisă pe schimbătorul de cale, **E minim** admis = 1438 mm - reprezintă valoarea ecartamentului ideal 1441mm - 3 mm toleranța minimă admisă pe schimbătorul de cale

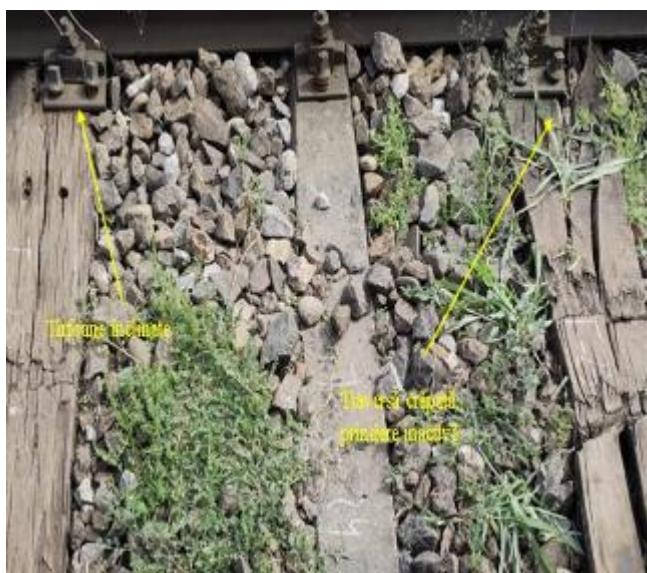
Foto nr.5 – Traversele T<sub>25</sub> și T<sub>23</sub>

Din totalul de 40 traverse de lemn 7 traverse de lemn, T<sub>25</sub>, T<sub>23</sub>, T<sub>18</sub>, T<sub>5</sub>, T<sub>7</sub>, T<sub>8</sub>, T<sub>9</sub>, erau în stare necorespunzătoare, crăpate, putrede cu tirfoane săltate, cu prindere inactivă, incompletă – *foto nr.5 ÷ 8*.

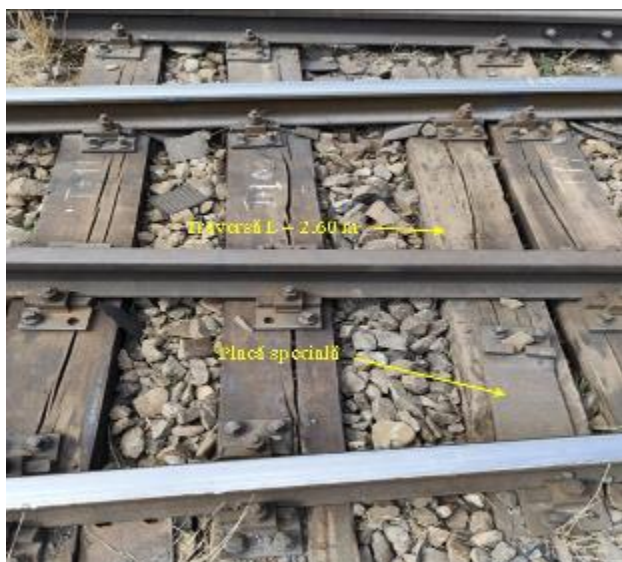
Foto.nr.9

Din cele șapte traverse de beton analizate, au fost constatate la traversele T-19 și T-20 plăci metalice de tip 49 cu patru găuri prevăzute pentru traverse de lemn în loc de plăci metalice cu două găuri corespunzătoare traverselor de beton T13 – foto nr.10.

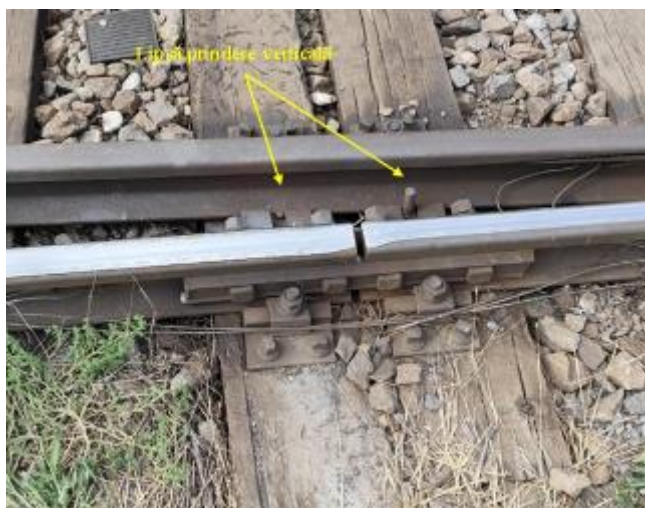
În cuprinsul aparatului de cale nr.23 s-au constatat tirfoane lipsă, nestrânse, săltate din cauza stării de degradare a traverselor, șuruburi verticale, clești lipsă, inactive – foto nr.5 – 8, foto nr.11 – 12, pentru prinderea șinelor de traverse în loc de plăci simple cu patru găuri fără înclinare (cum este reglementat) au fost folosite plăci speciale de diferite forme - foto nr.7 – 9.

*Foto nr.11 – Lipsă buloane verticale și clești*

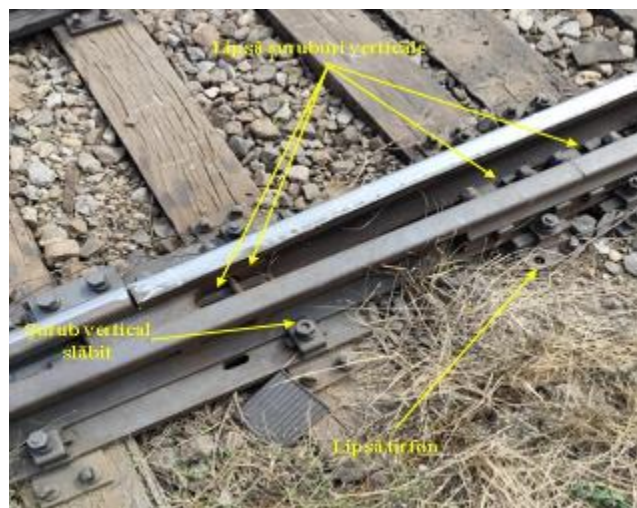
*Foto nr.12 – Lipsă buloane verticale și clești*

Față de părțile componente ale schimbătorului cu ace articulate prevăzute de APCAROM - *foto 15 ÷ 16*, la plăcile de rădăcină de la călcâiului schimbătorului de cale nr.23 lipseau șuruburile verticale de fixare a penelor dintre ace și contraace, bacurile de strângere și cornierele contra fugirii, acestea nu mai putând îndeplini rolul de rigidizare, fixare și împiedicarea deplasării șinelor, la placa de rădăcină din partea dreaptă a schimbătorului, șurubul vertical slăbit de la cleștele cu nas - *foto 12*.

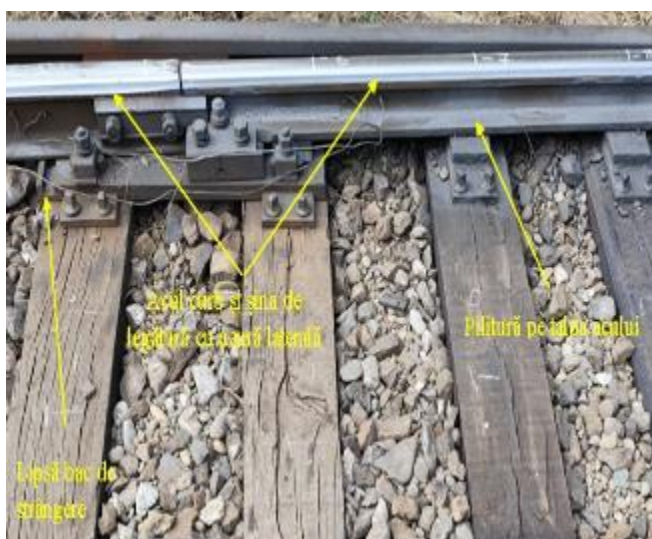
În zona acului curb și a contraacului drept pe traversele de lemn, alunecători și pe prisma de piatră spartă s-a constatat pilitură metalică de dată recentă, uzură laterală vizibilă, suprafața activă a acului curb și a șinei de legătură-curbă, prezenta aspect rugos - *foto 13 ÷ 14*.

*Foto nr.13 – Urmă de pilitură pe talpa acului*

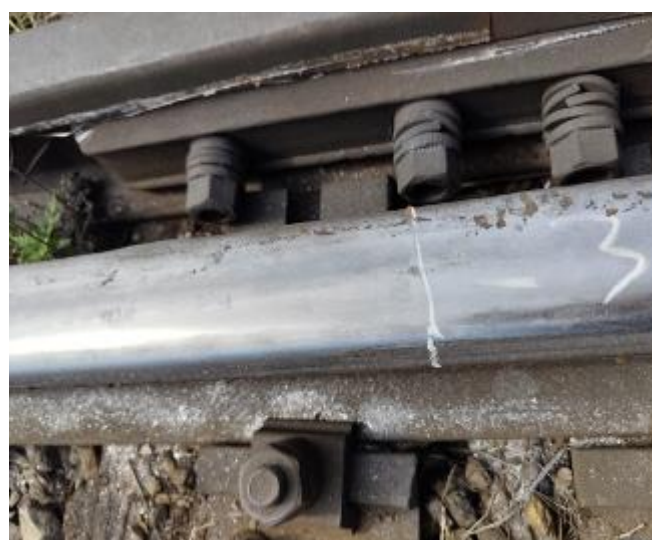
*Foto nr.14 – Urmă de pilitură pe talpa șinei*

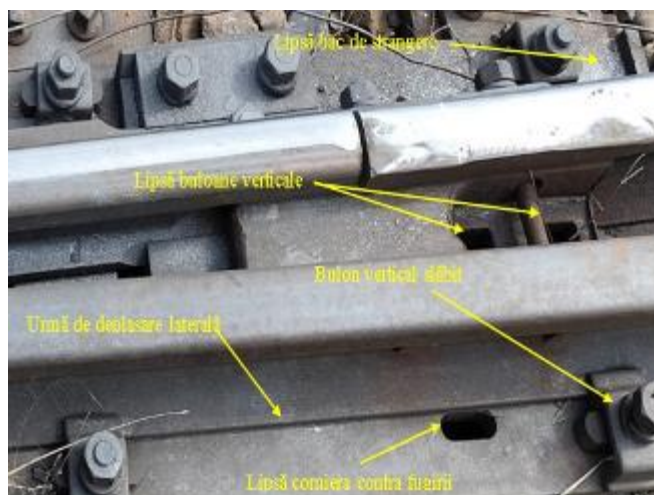
La ansamblul de ac și contraac a călcâiului schimbătorului, pe placa de rădăcină erau urme de frecare de 2 – 4 mm, din cauza jocului radial al acestora. În consecință sub sarcină, valoarea ecartamentului creștea cu 5-6 mm - *foto 17 ÷ 18*.

Foto nr.17 – Urmă deplasare laterală contraac

Conform planului de montare și de pozare a schimbătorului de cale tip 49, raza 190 m, tangenta 1/9, cu ace articulate, rosturile de dilatație între acele schimbătorului și șinele de legătură trebuie să fie de 3 mm. În urma verificărilor efectuate la locul producerii accidentului, s-a constatat că mărimile rosturilor de dilatație dintre acele și șinele de legătură a schimbătorului nr.23 erau mai mari de 3 mm – *foto 17, 18*.

- **variația bruscă a ecartamentului** pe porțiunile „-1” ÷ „+1” **cu valori de până la 4 mm/m (de 2 ori limita de 2 mm/m prevăzută de Instr. 314/1989, art.1, pct.14.1, lit.c)** — funcționând ca un **cot discontinuu local**, formă de defect explicit nepermisă în construcția căii și care, conform Sebeșan §5.5, **generează forțe de deripare de 10–20 ori mai mari decât cele cvasistatice**;
- **lipsa pieselor de rigidizare la plăcile de rădăcină ale călcâiului sc. nr.23** (șuruburi verticale de fixare a penelor dintre ace și contraace, bacuri de strângere, corniere contra fugirii), care nu mai puteau îndeplini rolul de fixare și de împiedicare a deplasării radiale a șinelor *sub sarcină, cu creștere dinamică suplimentară a ecartamentului de 5–6 mm peste valoarea statică (confirmată de urma de frecare constatată pe placa de rădăcină — foto 17 și 18 RI)*;

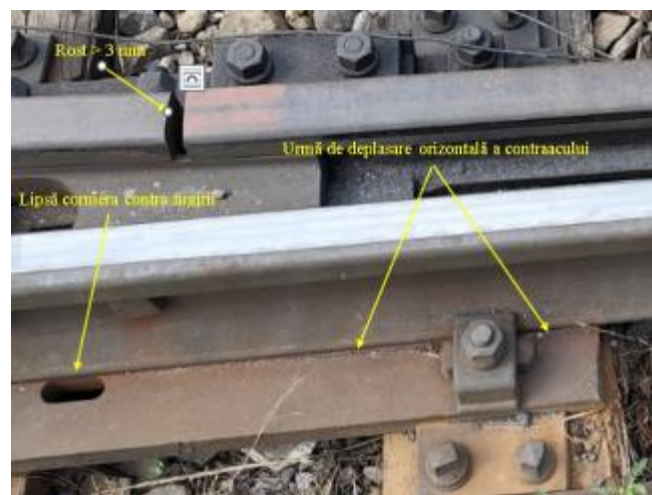
Foto nr.18 – Urmă deplasare laterală contraac
