## AVIZ

## RAPORT DE INVESTIGARE

al accidentului feroviar produs la data de 18.08.2025, pe raza de activitate a Sucursalei Regionale CF București, în stația CFR Bucureștii Noi, în circulația trenului de marfă nr.67336, prin deraierea locomotivei de remorcare LEMA 090 de prima osie în sensul de mers

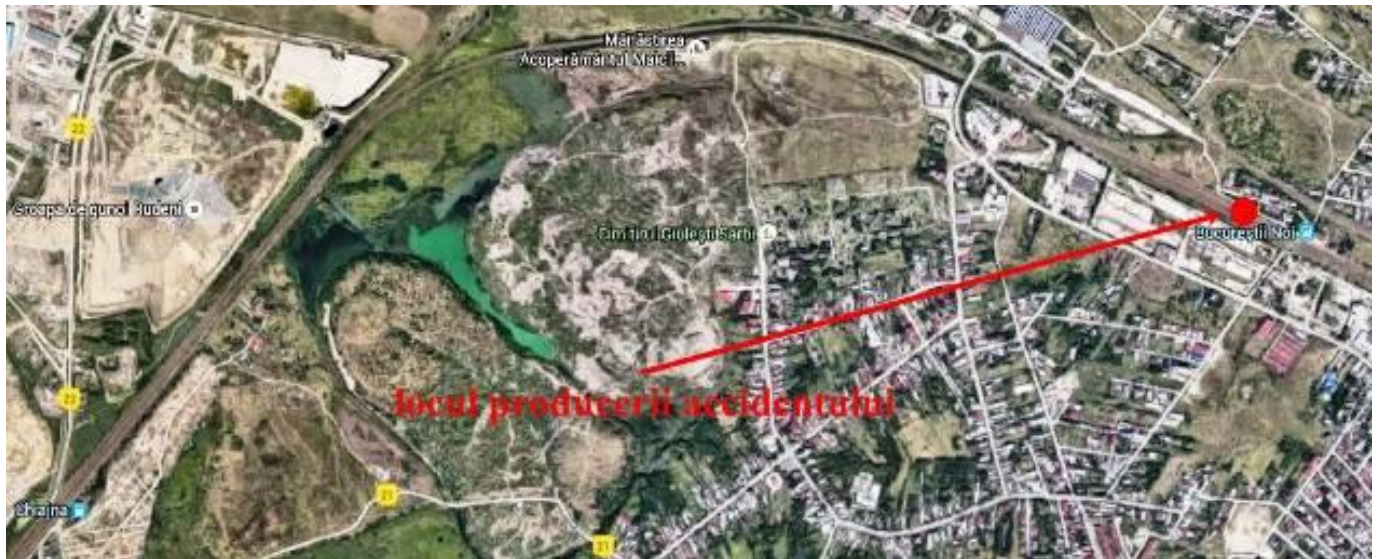
The derailment occurred on track 2C, at km 0+483, on a left-hand curve, in the running direction of the train, by the climbing of the right-hand rail, in the running direction, by the guiding wheel on the right-hand side of the first axle of the locomotive. Subsequently, the wheel which had climbed ran with its flange about 500 mm on the rail head, after which it fell outside the track. Simultaneously with the falling of this wheel outside the track, the corresponding wheel of the same axle also fell between the rails, the locomotive running in a derailed state for about 10.6 metres.

Figure 1. The scene of the railway accident

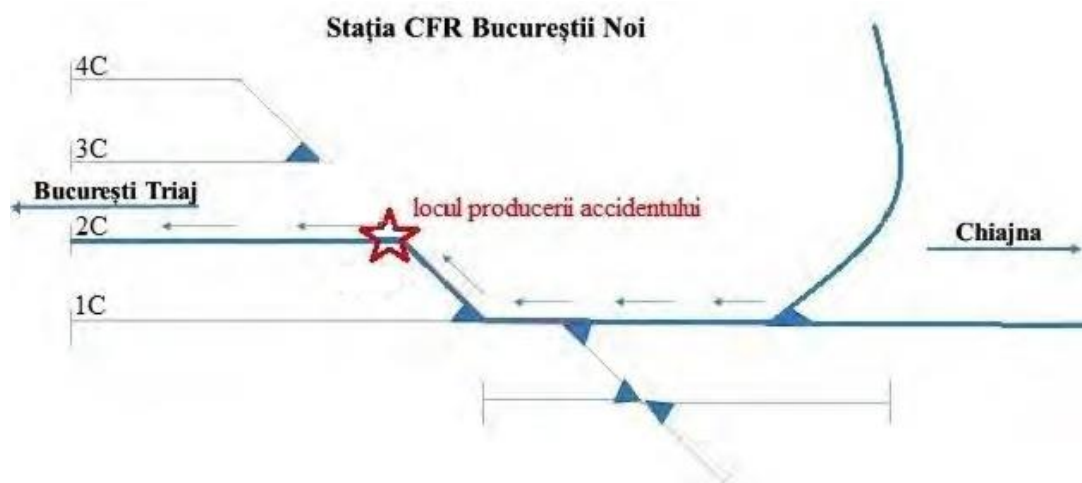
Figura nr.2 – Schița stației Bucureștii Noi, cap Y, unde s-a produs accidentul feroviar

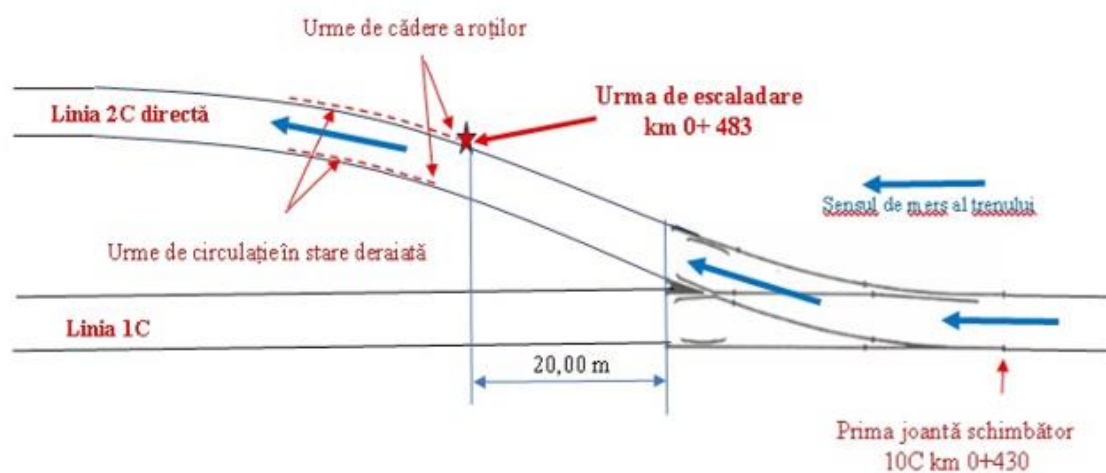
- schimbătorul de cale nr.10C a fost manevrat în poziție „pe abatere” – Figura nr.3, cu acces la linia 2C.

*Figura nr.3 – Schița schimbătorului de cale nr.10C cu acces la liniile 1C și 2C*

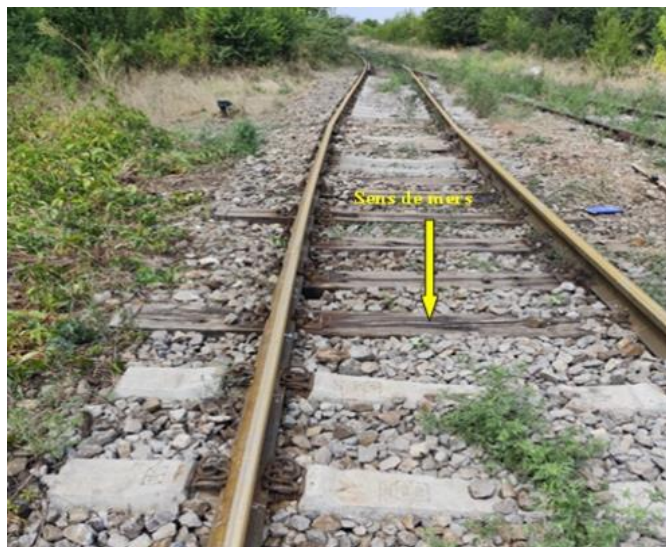
Deraierea din stația CFR Bucureștii Noi s-a produs la intrarea trenului pe linia 2C cu parcurs peste schimbătorul de cale nr.10C atacat de la vârf, prin escaladarea firului exterior al curbei după schimbătorul de cale nr.10C, a flancului activ al șinei, de către roata din partea dreaptă a primei osii în sensul de mers a locomotivei LEMA 090 – roata atacantă. Punctul de escaladare a fost notat cu „0” – *foto nr.1 și foto nr.2.*

*Foto nr.1 – Curba pe care s-a produs deraierea*

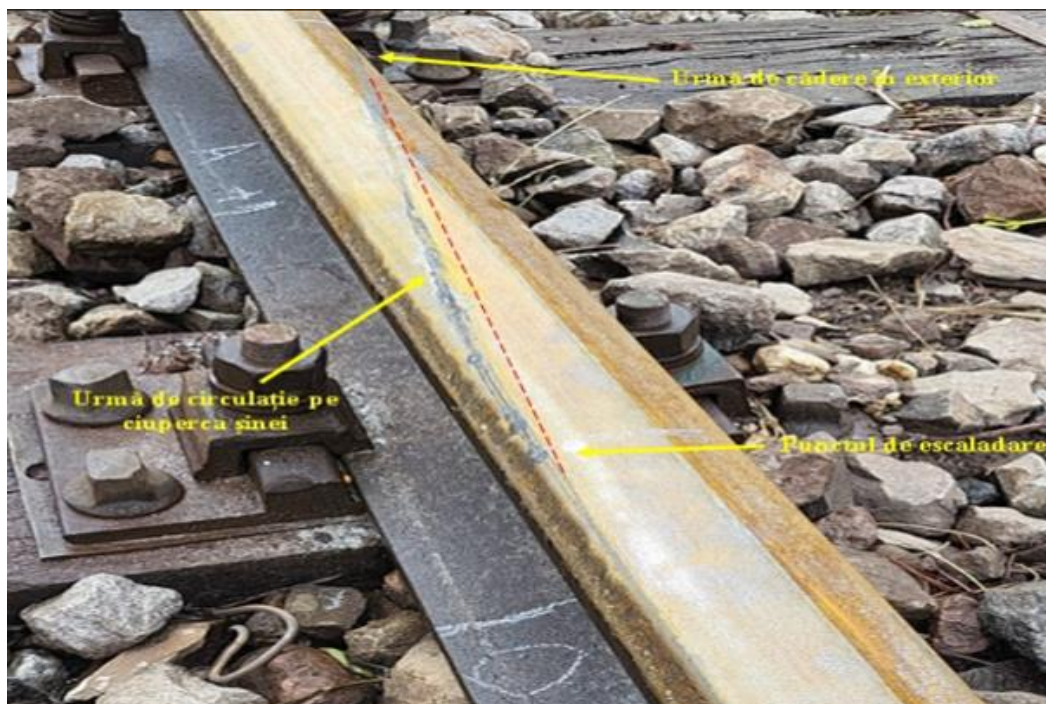
*Foto nr.2 – Punctul de escaladare și punctul de cădere a roții*

Roata atacantă din partea dreaptă în sensul de mers a trenului a circulat cu buza roții pe suprafața de rulare a șinei firului exterior o distanță de 500 mm de la punctul notat cu „0”, după care a părăsit flancul inactiv al șinei și a căzut în exteriorul căii în punctul notat cu „A”. Concomitent, în același plan transversal, roata corespondentă (din partea stângă, în sensul de mers) a părăsit flancul activ al șinei și a căzut de pe șină între firele căii.

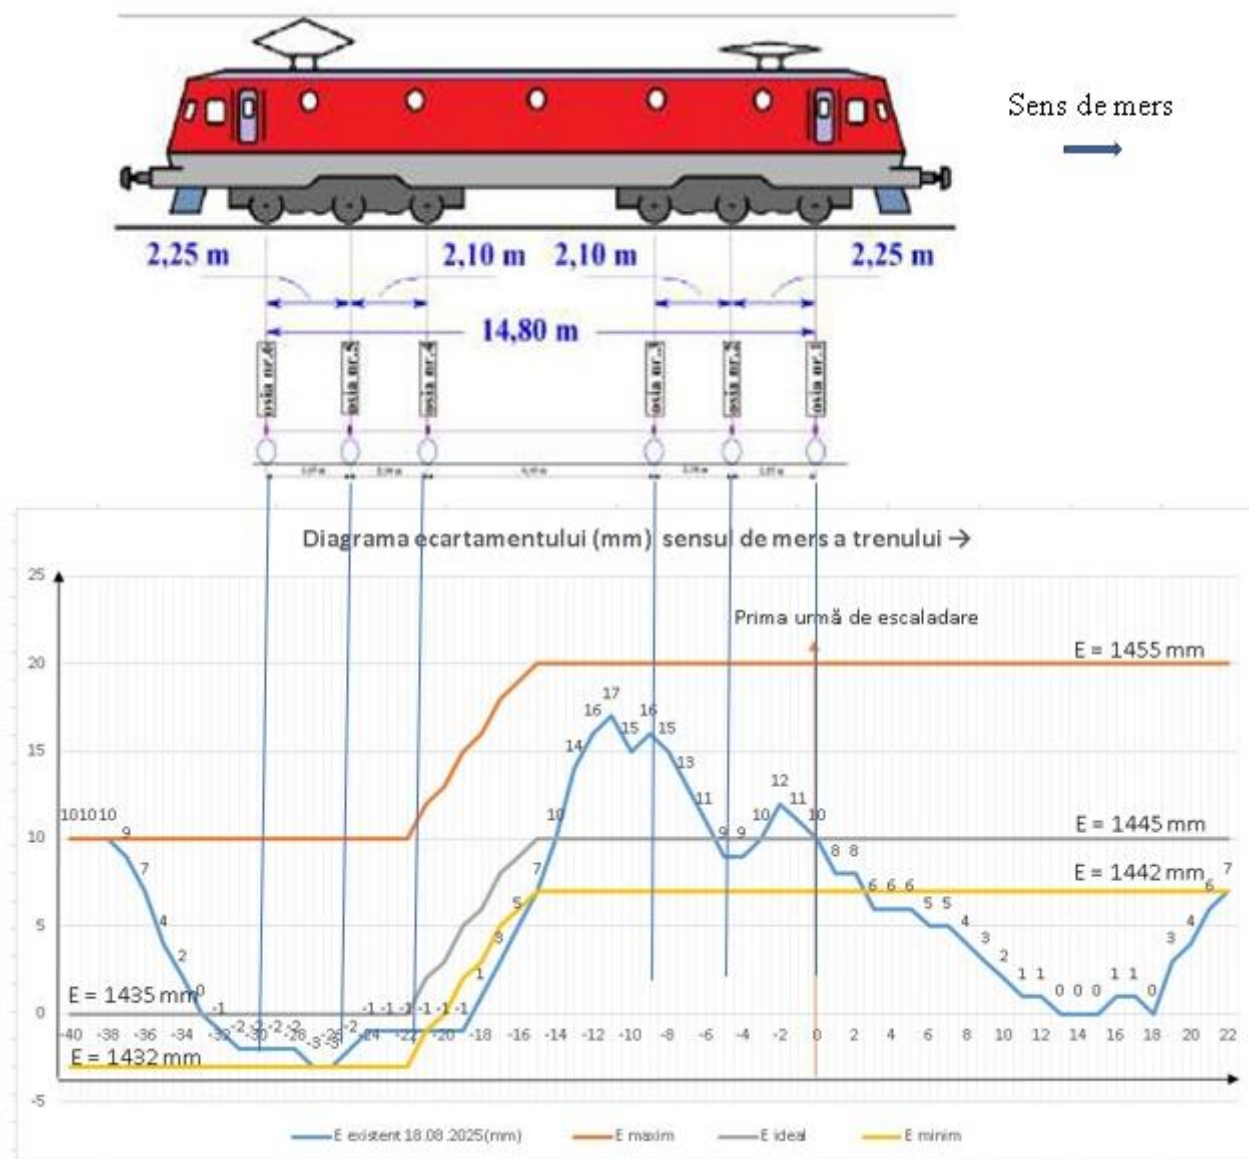
Diagrama nr.1 – Diagrama ecartamentului

- În diagrama nr.1 între punctele „-40” și „-23” zona aliniamentului după schimbătorul nr.10C: **E ideal** = 1435 mm - reprezintă ecartamentul nominal, **E maxim** admis = 1445 mm - reprezintă valoarea ecartamentului nominal 1435mm + 10 mm toleranța maxim admisă corespunzătoare vitezei de circulație, **E minim** admis = 1432 mm - reprezintă valoarea ecartamentului nominal 1435 mm - 3 mm toleranța minimă admisă corespunzătoare vitezei de circulație;

- În diagrama nr.1 între punctele „-22” și „-16” zona racordării aliniamentului cu curba;
- În diagrama nr.1 între punctele „-15” și „+22” zona curbei după schimbător: **E ideal** = 1445 mm - reprezintă ecartamentul nominal 1435mm + supralărgirea s de 10 mm, **E maxim** admis = 1455 mm - reprezintă valoarea ecartamentului nominal 1435mm + 10 mm supralărgirea s + 10 mm toleranța maxim admisă corespunzătoare vitezei de circulație, **E minim** admis = 1442 mm - reprezintă valoarea ecartamentului nominal 1435mm + 10 mm supralărgirea s - 3 mm toleranța minimă admisă corespunzătoare vitezei de circulație.

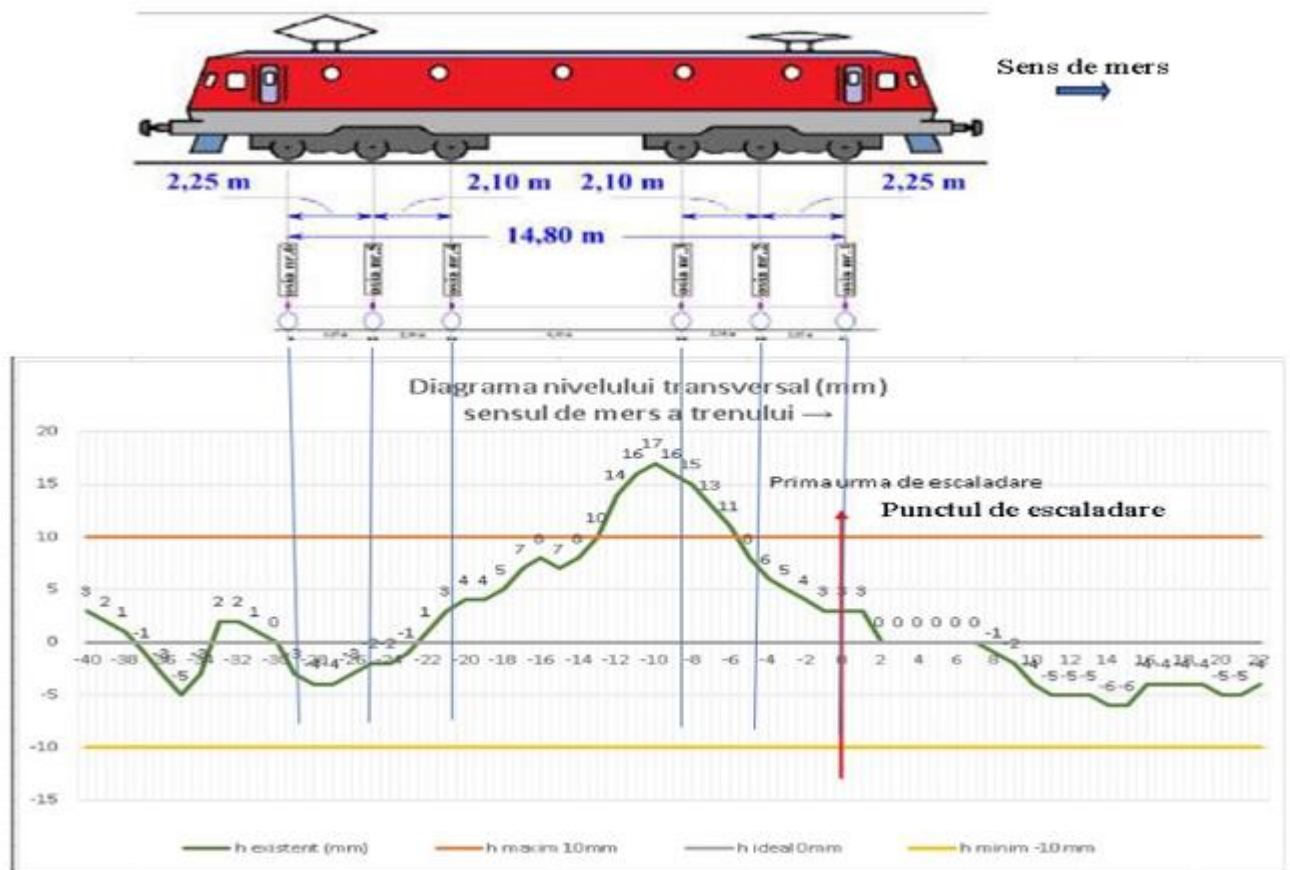
Diagrama nr.2 – Diagrama nivelului transversal

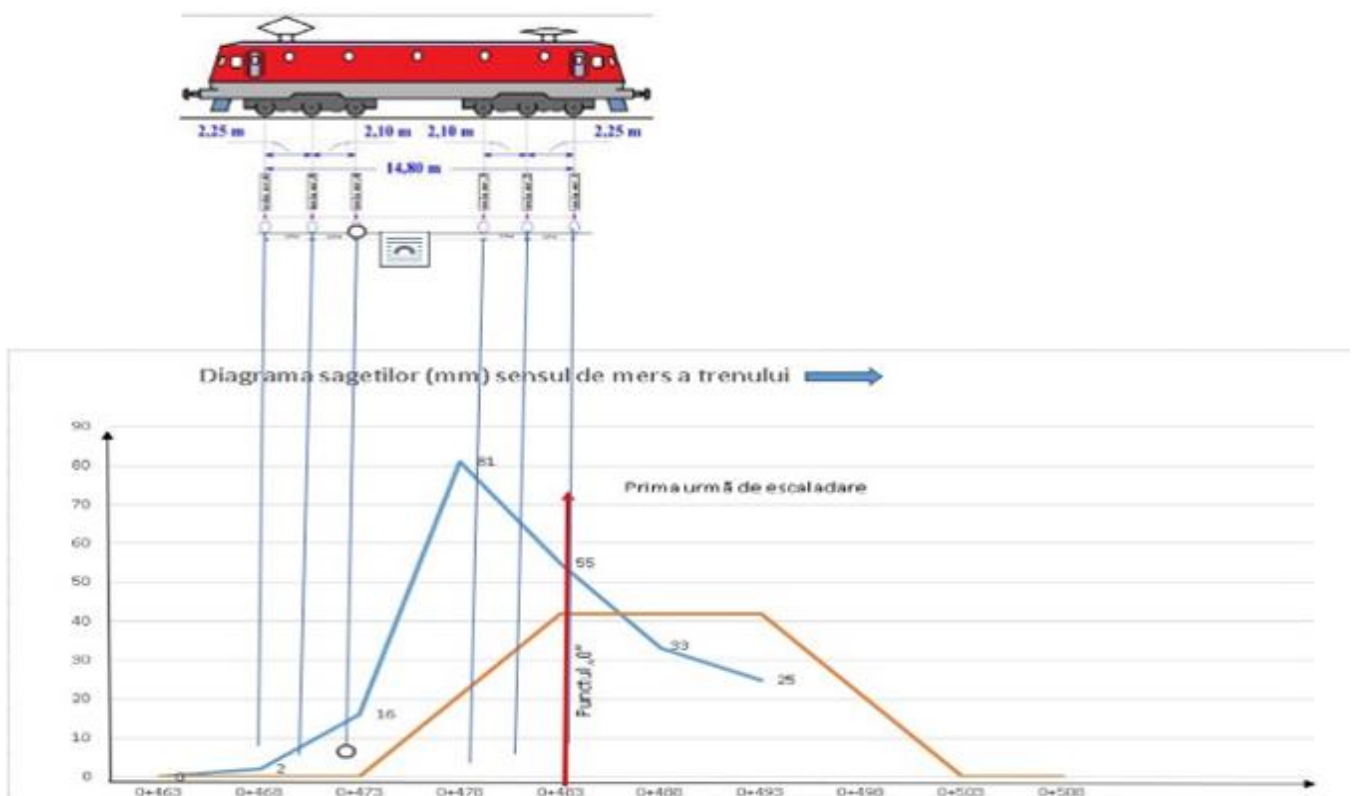
Diagrama nr.3 – Diagrama săgeților

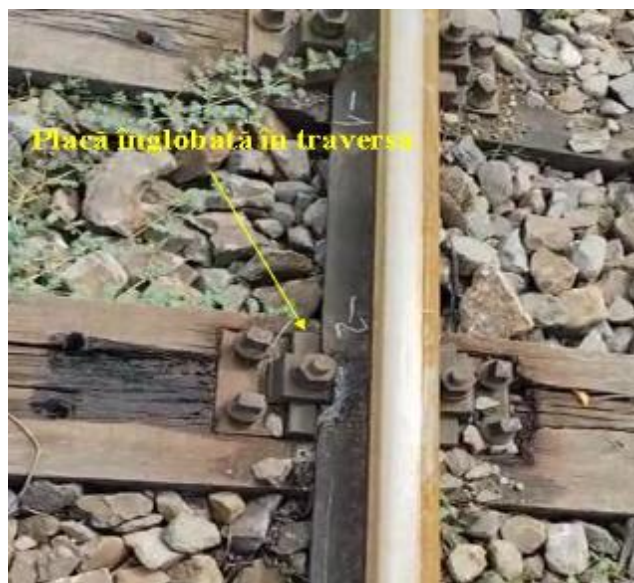
Foto.nr.4 – Traversă cu placa înglobată

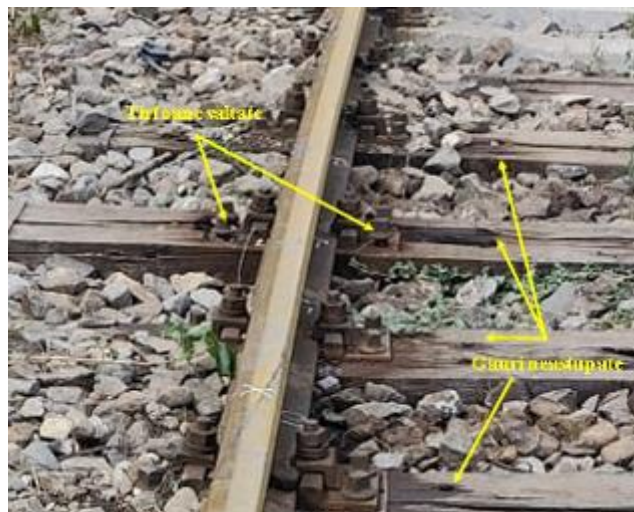
Foto.nr.6 – Tirfoane săltate, găuri neastupate

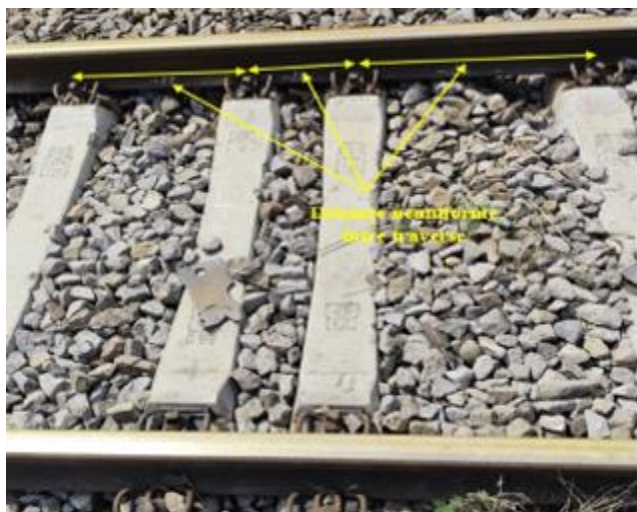
Foto.nr.7 – Traverse de beton T00W60

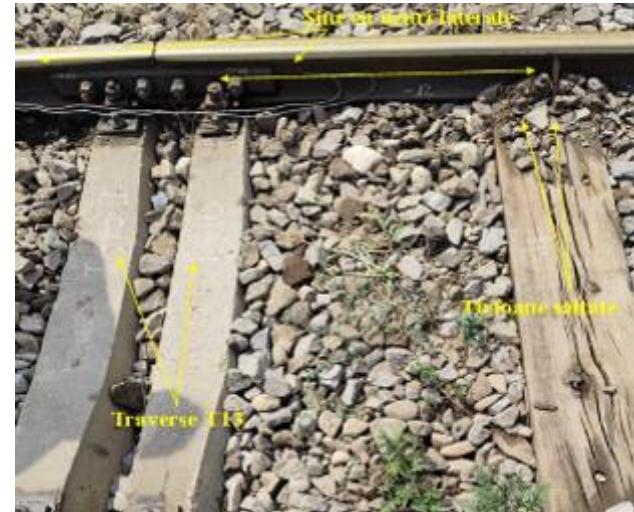
Foto.nr.8 – Traverse de beton T13

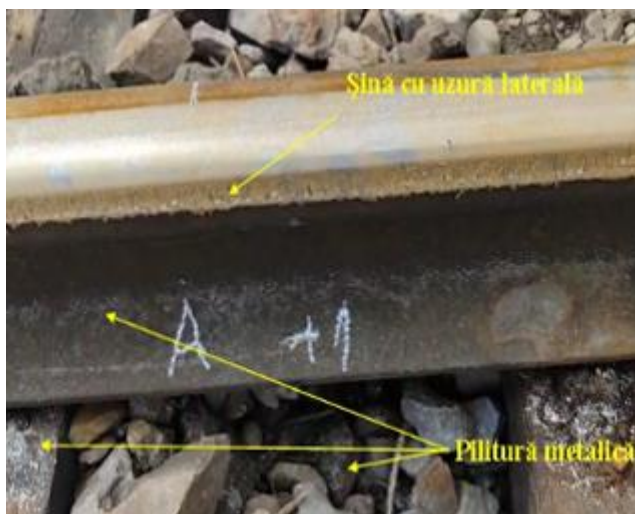
Pe zona producerii accidentului pe firul exterior al curbei, firul drept sens de mers al trenului, pe traversele de lemn, pe talpa șinelor și pe prisma de piatră spartă s-a constatat pilitură metalică de dată recentă, uzură laterală vizibilă a șinei, prezenta aspect rugos (șinele au fost inversate în data de 15.07.2025).

Foto.nr.9 – Șină uzată cu pilitură pe talpa șinei

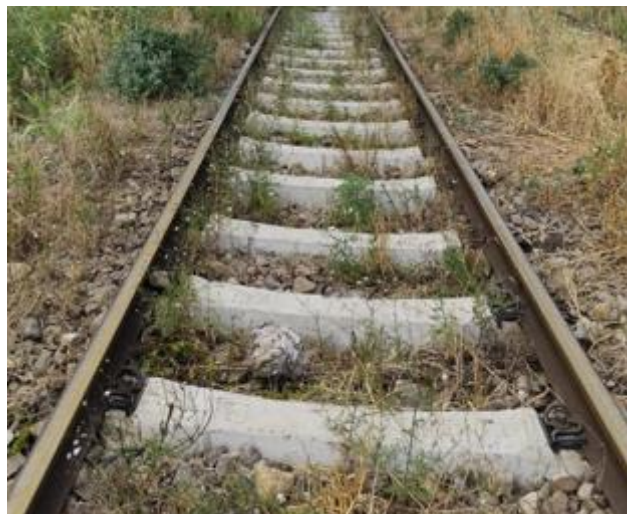
Foto.nr.10 – Piatra spartă colmatată cu vegetație

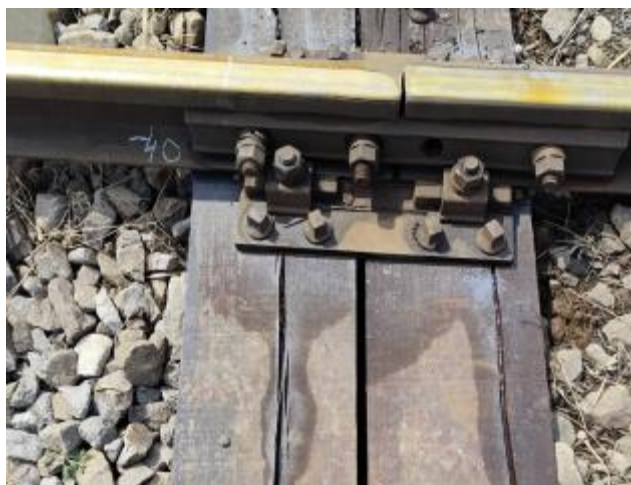
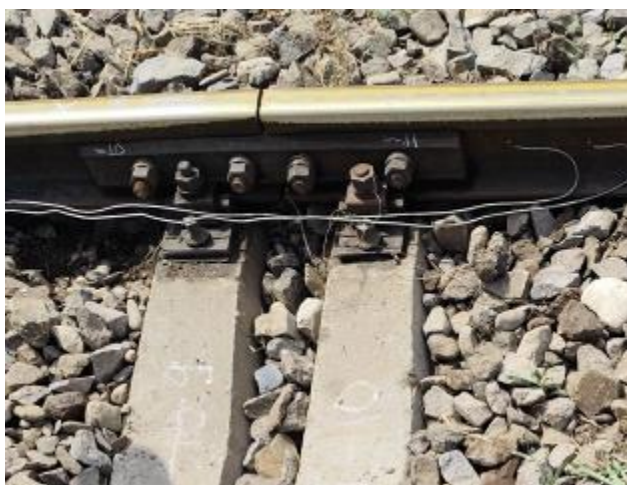
Pe linia 2C după schimbătorul de cale nr.10C în zona deraierii, rosturile de dilatație erau în toleranțele admise de reglementări.

Foto nr.11 – Rosturile de dilatație

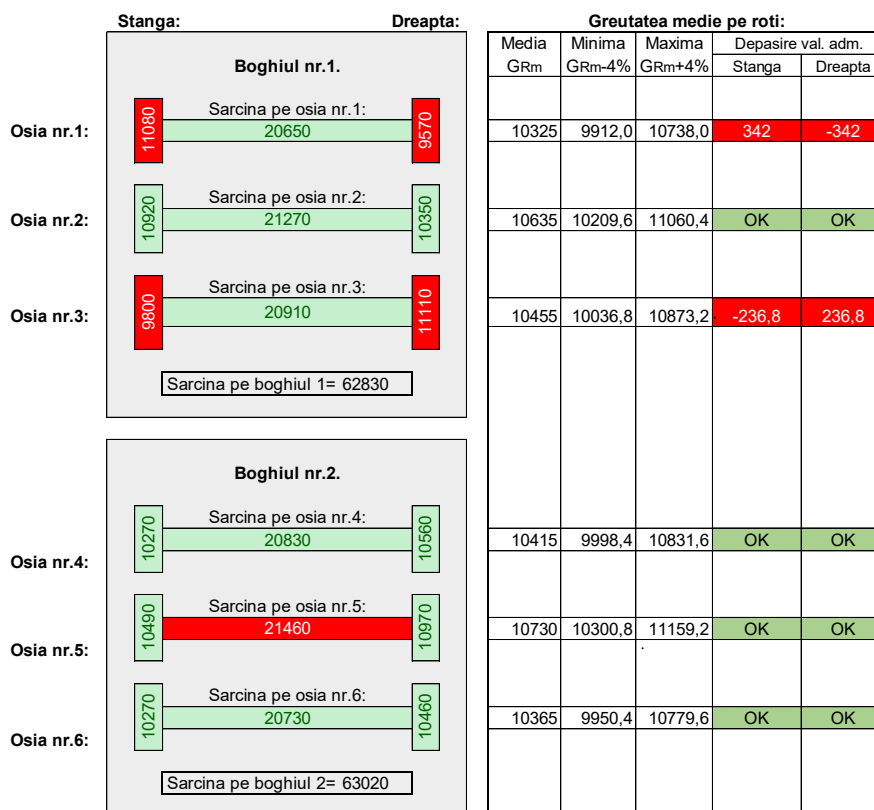
Greutatea osiei nr.5 depășea cu 65 daN valoarea maximă admisă osiilor față de greutatea medie pe osie.

Figura nr.4 – Repartizarea sarcinilor pe osii/roți la locomotiva LEMA 090

Furthermore, on the occasion of the checks carried out on locomotive LEMA 090, deficiencies were found in the way in which the loads were distributed on the wheels of the locomotive, represented by the unloading of load of the wheel on the right-hand side of the guiding axle (first axle) of locomotive LEMA 090 by about 342 daN above the maximum accepted tolerance imposed by the regulations in force.

Softronic SRL, as the manufacturer of the locomotive and undertaking which performs the maintenance performance function for locomotive LEMA 090, shall reassess the periodicity at which the wheel loads are checked on this type of locomotive, in order to keep under control, the hazard represented by the use in operation of locomotives which are not properly balanced.
