## AVIZ

## **RAPORT DE INVESTIGARE**

al accidentului feroviar produs la data de 19.08.2025, pe raza de activitate a Sucursalei Regionale CF Craiova, în stația Craiova, pe zona schimbătorului de cale nr.88, la expedierea de la linia nr.17 a trenului de marfă nr.67010 018 (aparținând operatorului de transport feroviar SC TIM RAIL CARGO SRL), în direcția Cernele, prin deraierea a două vagoane, în sensul de mers, al 8-lea din compunerea trenului de primele 3 osii și al 9-lea din compunerea trenului de prima osie

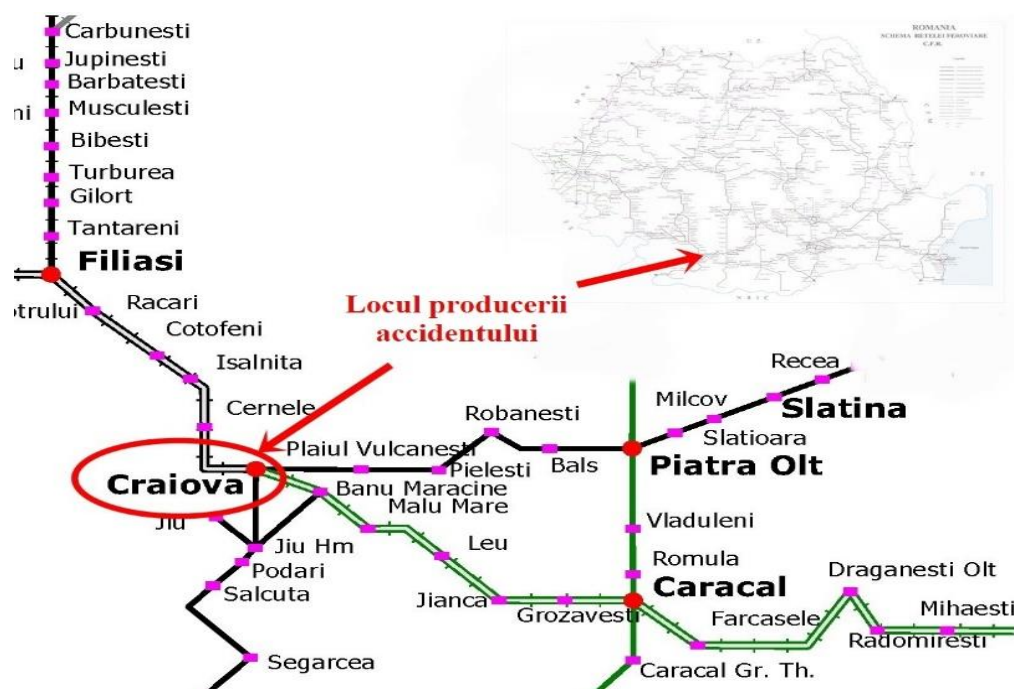
Figure 1 – The scene of the railway accident

The first derailment mark was identified on the gauge face of the curved switch blade of the point switch corresponding to turnout no.88, on the left-hand side in the running direction of the train, at km 250+194, the turnout being set in the “diverging” position and negotiated from the heel joint.

The train ran in derailed state on the base of rail, the track fastenings and the sleepers, over a distance of about 16.50 m, also causing the derailment of the first axle of the 9<sup>th</sup> wagon of the train, by the right-hand wheel, which left the running surface of the curved stock rail, on the right-hand side in the running direction, running in suspended state between the straight switch blade and the curved stock rail over a distance of 3.37 m until stopping.

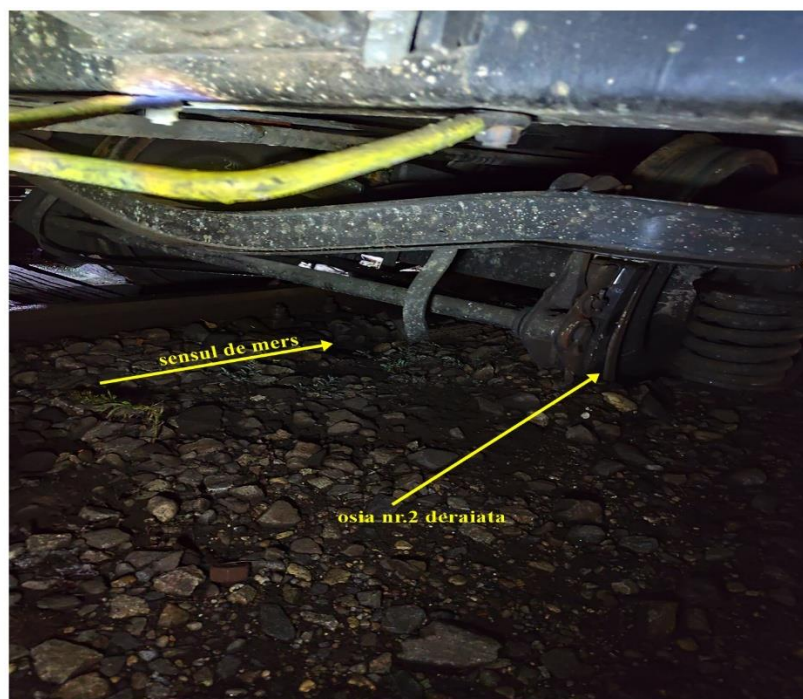
După producerea accidentului, la constatarea efectuată pe teren, vagonul de marfă nr.33849345020-3 (al 8-lea din compunerea trenului) era deraiat de primele trei osii (foto nr.1 și foto nr.2).

*Foto nr.1 – Osia nr.2 - vagonul nr.33849345020-3*

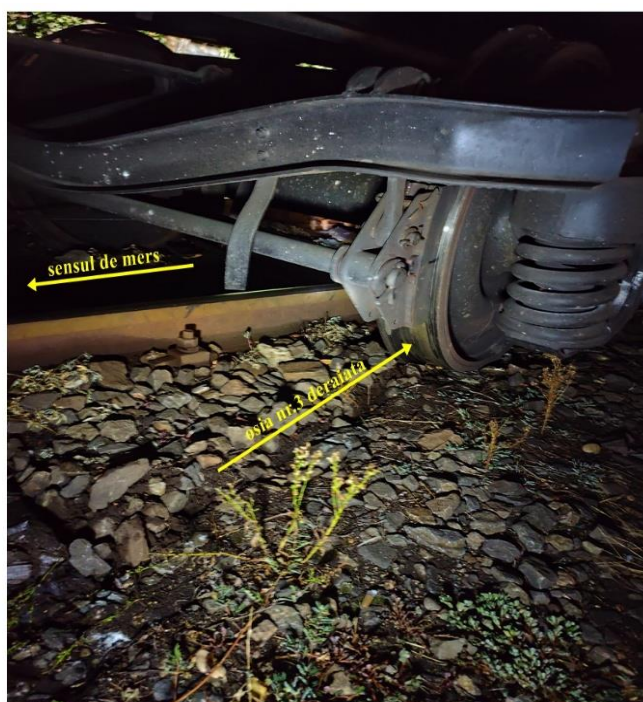
*Foto nr.2 – vagonul nr.33849345020-3  
Osia nr.3*

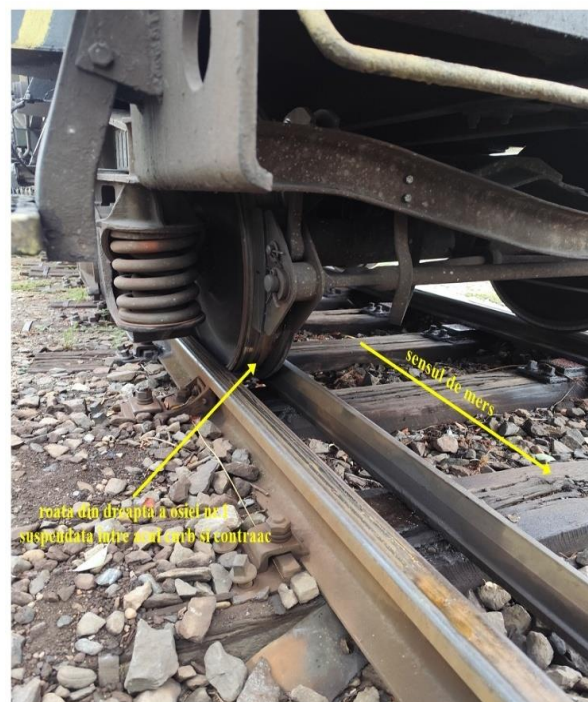
Acesta a antrenat în deraiere și prima osie a vagonului de marfă nr.33879332450-4 (al 9-lea din compunerea trenului în sensul de mers), de roata din partea dreaptă (foto nr.3).

*Foto nr.3 – vagonul nr.33879332450-4  
Osia nr.1*

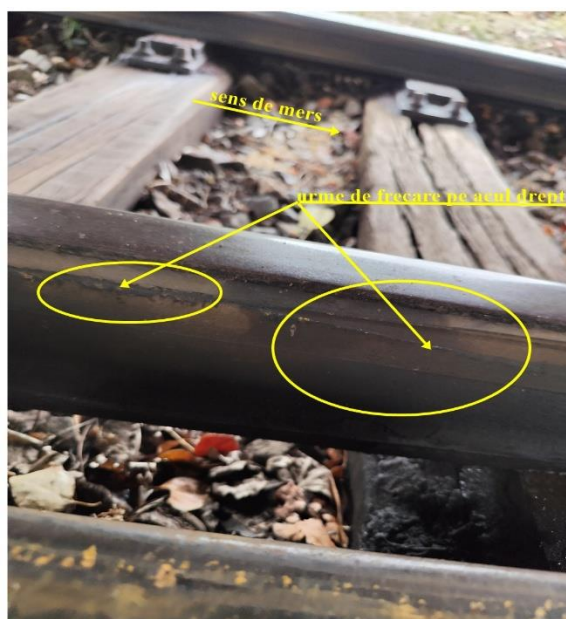
S-au constatat pe teren, între contraacul curb și acul drept al schimbătorului de cale nr.88, urme de frecare a roții din dreapta a primei osii deraiate a celui de al 9-lea vagon din compunerea trenului în sensul de mers, care a rulat în stare suspendată (*foto nr.4*).

*Foto nr.4 – Urme de frecare între acul drept și  
contraacul curb*

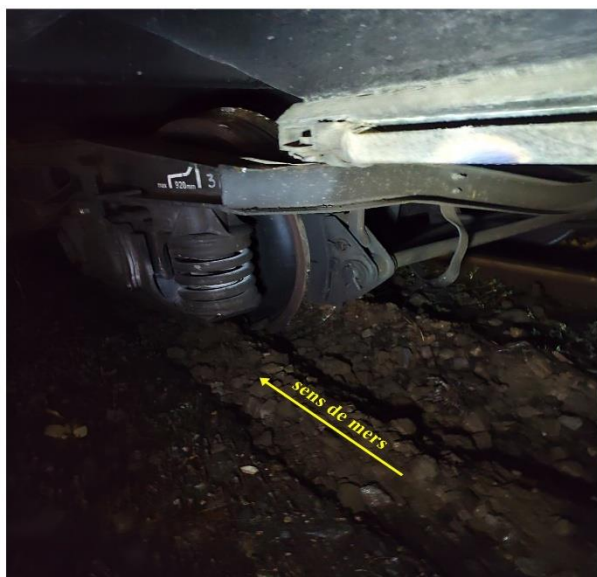
Pe teren au fost constatate urme de rulare în stare deraiată atât în exteriorul căii cât și între firele căii de către osiile deraiate ale celui de al 8-lea vagon din componere (foto nr.5 și foto nr.6).

*Foto nr.5 – Urme de rulare în stare deraiată  
în exteriorul căii*

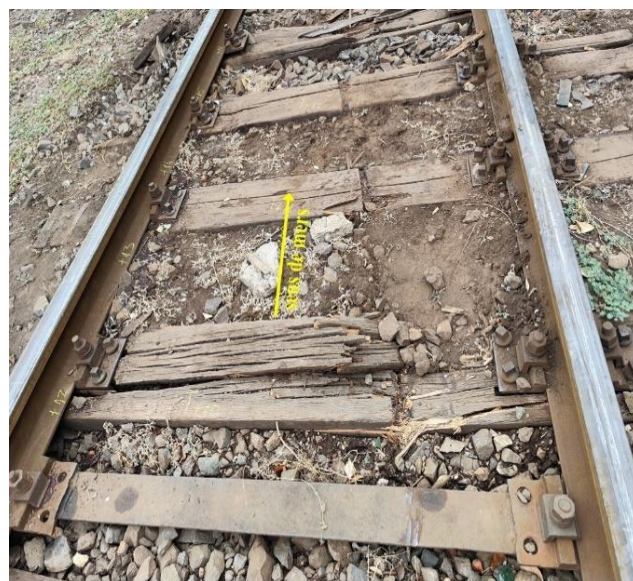
*Foto nr.6 – Urme de rulare în stare deraiată  
între firele căii*

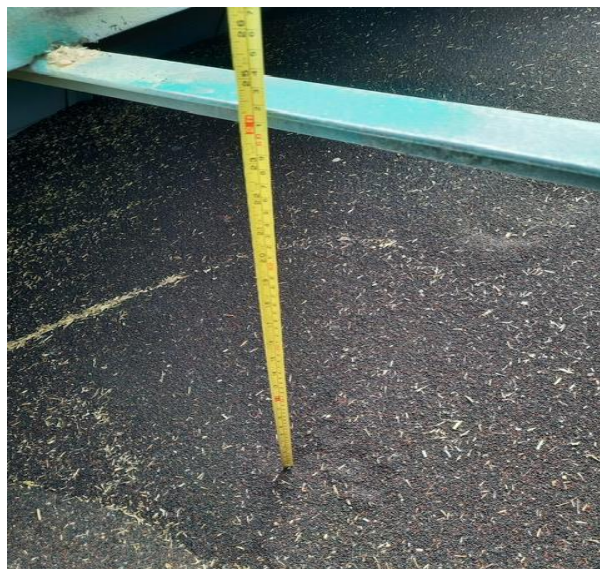
- **Vagon nr.33849345020-3** (primul vagon deraiat în sensul de mers):
  - vagonul este prevăzut cu trei compartimente de încărcare;
  - în compartimentul situat la capătul vagonului (corespunzător boghiului cu roțile 1L-1R, 2L-2R) marfa nu a fost nivelată pe toată suprafața superioară a acesteia, existând un gol la extremitatea compartimentului dinspre interiorul vagonului (*Foto nr.8 și Figura nr.4*). Neexistând posibilitatea cântăririi vagonului pe fiecare osie, pentru a stabili dacă este depășită sarcina

Foto nr.8 - Zona cu gol la încărcătură vagon, în compartimentul 3

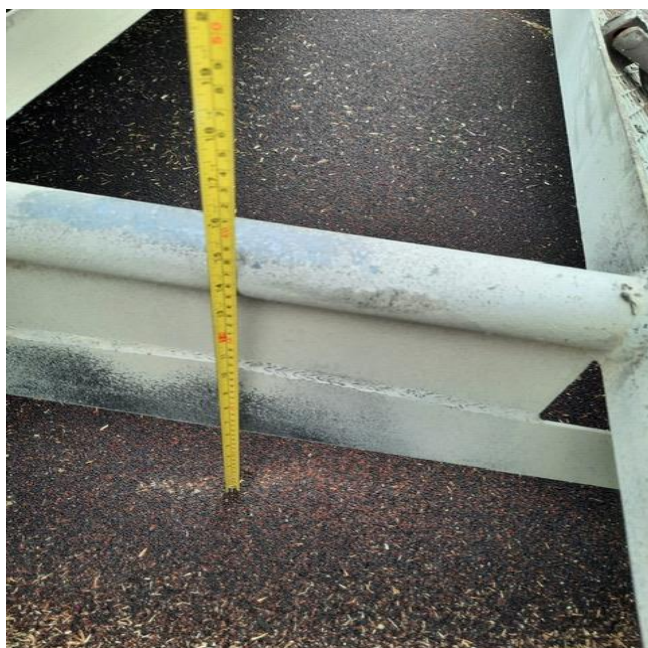
- vagonul este prevăzut cu trei compartimente de încărcare
- încărcare neuniformă a vagonului; în compartimentul situat la capătul vagonului (corespunzător boghiului cu roțile 1L-1R, 2L-2R), cantitatea de marfă se afla la un nivel mai scăzut cu aproximativ 70 cm față de celelalte două compartimente (*Foto nr.9, Foto nr.10 și Figura nr.6*).

Foto nr.9 - Nivel încărcătură compartimentele 1 și 2

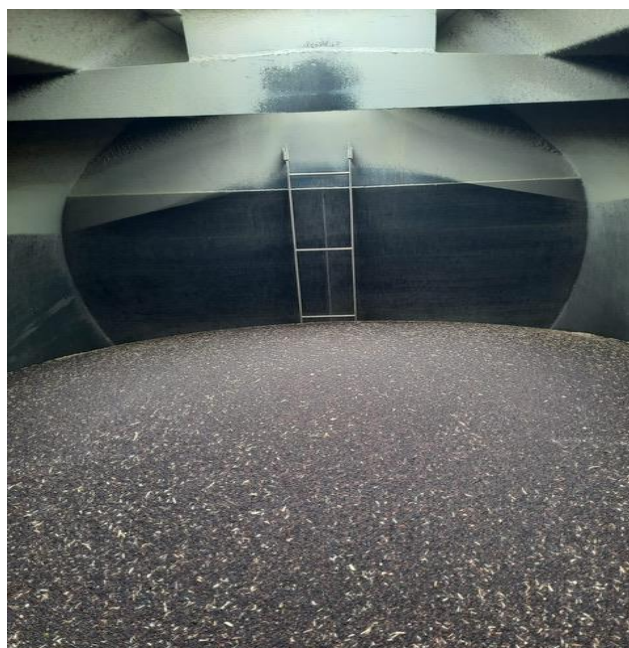
Foto nr.10 - Nivel încărcătură compartiment 3

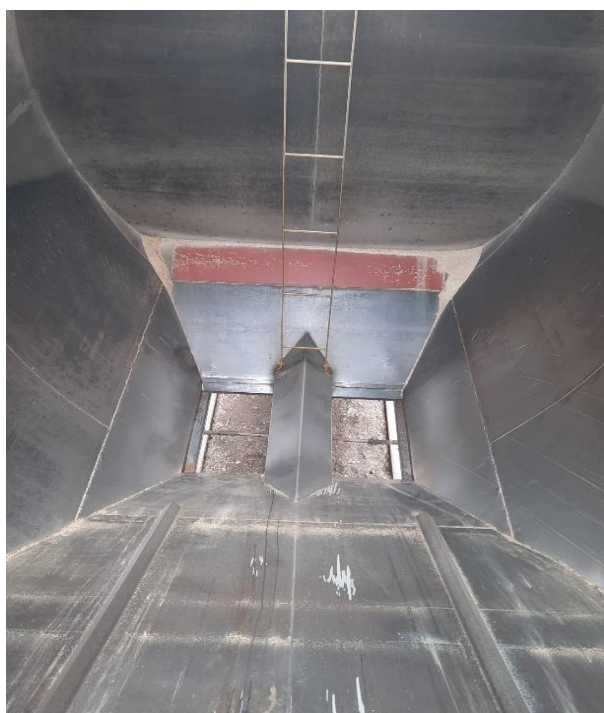
Foto nr.11 - Compartiment 3 după descărcare

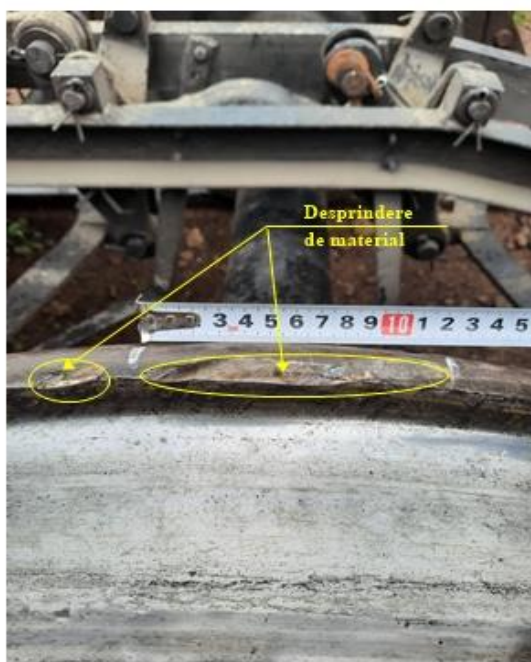
- au fost măsurate cotele și dimensiunile geometrice ale osiilor montate, constatându-se că acestea se încadrau în limitele stabilite prin Instrucțiunile nr.250/2005;
- roata 3L a avut două urme de lovituri noi 100% pe fața activă a buzei roții, cu desprindere de material, cu o lungime de 120 mm, respectiv 30 mm (*Foto nr.12*);
- arcul de suspensie (arc de sarcină) aflat la roata corespondentă 3L, avea ruptură nouă 100% la prima spiră, la o distanță de 210 mm față de capătul spirei, cu urme noi de lovire la partea superioară a spirei de arc rupte (*Foto nr.13*);

*Foto nr.12 - Urme de lovituri la fața activă a buzei roții nr.3L*

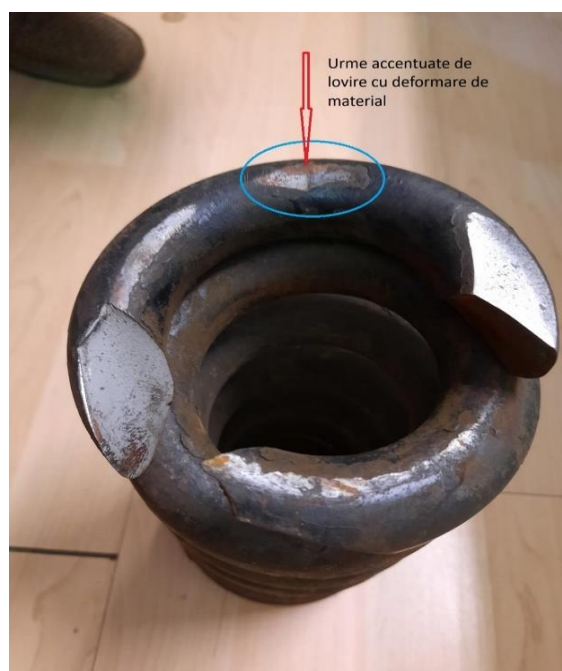
*Foto nr.13 - Arc de suspensie cu ruptură nouă la roata corespondentă nr.3L*

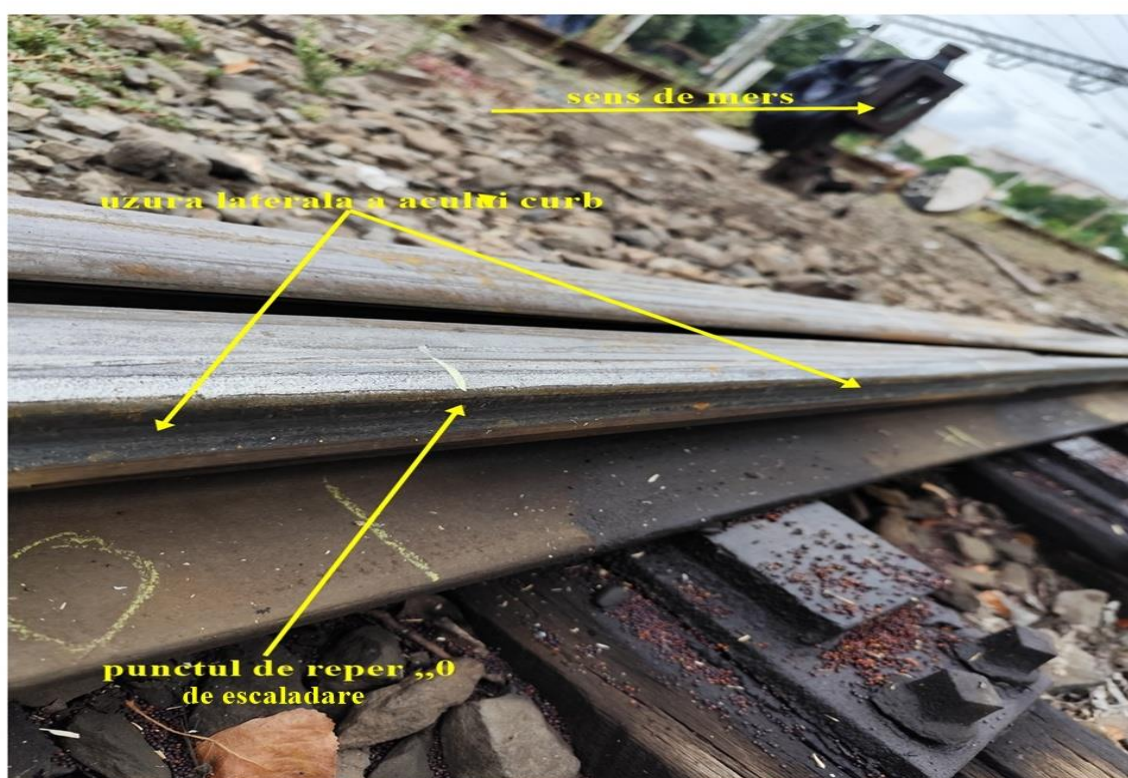
Prima urmă de deraiere a fost identificată pe fața activă a acului curb al macazului aferent schimbătorului de cale nr.88, la km 250+194, schimbător manevrat în poziția „pe abatere” și atacat pe la joanta de călcâi. Deraierea s-a produs prin escaladarea feței active a acului curb, de pe firul din partea stângă în sensul de mers al trenului, de către roata atacantă din partea stângă a primei osii a celui de al 8-lea vagon din compunerea trenului. Aceasta a rulat cu buza bandajului roții din stânga, pe suprafața de rulare a ciupercii șinei pe o distanță de aproximativ 3,00 m, după care a căzut în exteriorul căii. Pe firul din partea dreaptă s-a constatat o urmă de cădere la interior a roții din partea dreaptă în sensul de mers. La o distanță de aproximativ 9,12 m față de prima urmă de escaladare, pe firul din partea stângă a fost identificată urma de escaladare a roții din stânga a osiei nr.2 și căderea acesteia imediat în exteriorul căii (în sensul de mers). Pe firul din partea dreaptă, în secțiune transversală, s-a constatat căderea la interior a roții din partea dreaptă a osiei nr.2. Ulterior, acestea au condus la antrenarea în deraiere și la cea de a treia osii a celui de al 8-lea vagon din compunerea trenului.

Foto nr.14 – punctul de reper „0” al accidentului feroviar (pe acul curb al schimbătorului de cale)

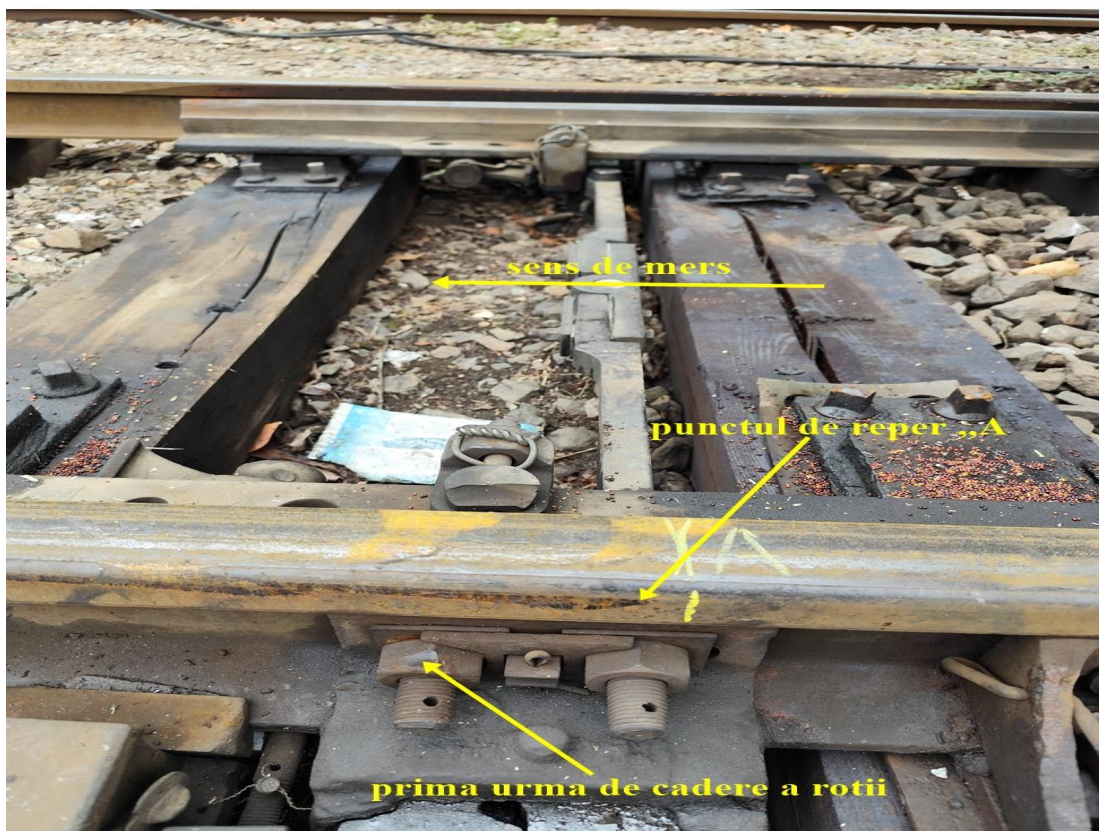
Foto nr.15 – punctul de reper „A” – punctul de cădere al osiei nr.1 în exteriorul căii

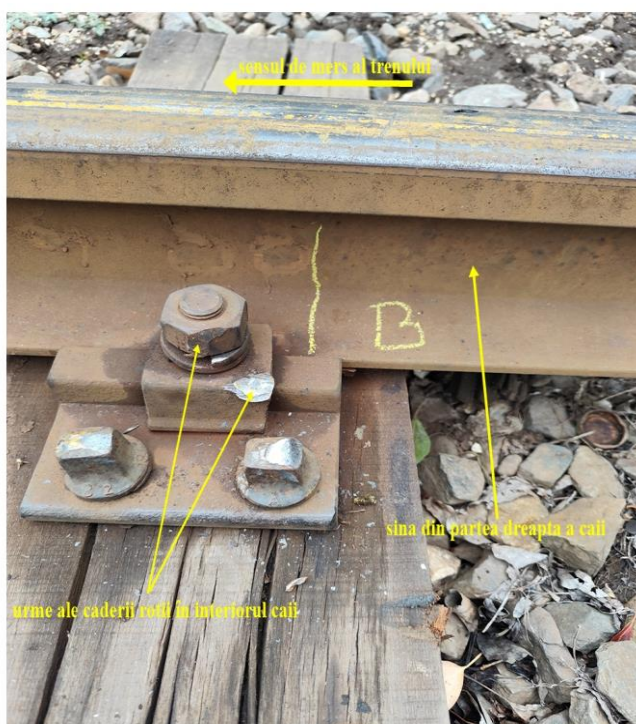
Foto nr.16 - punctul de reper „B” - cădere la interiorul căii a rotii 4R a osiei nr.1

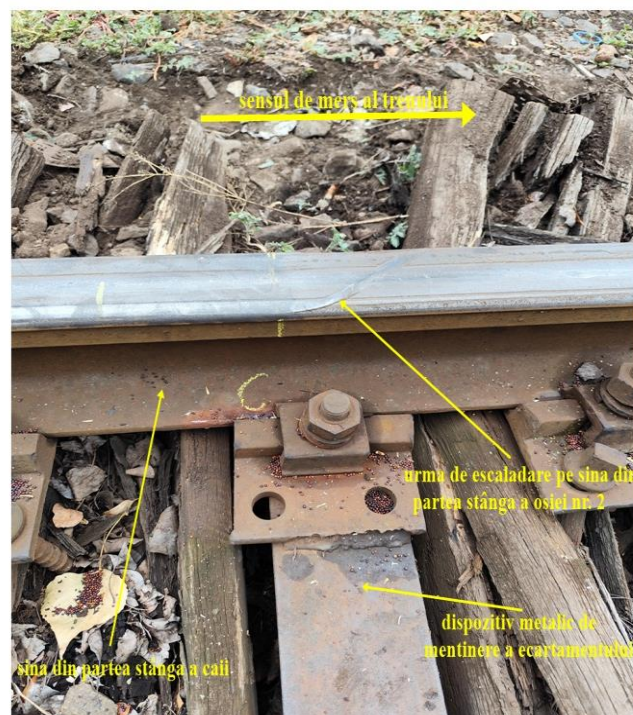
Foto nr.17 - punctul de reper „C” - escaladare a ciupercii şinei a rotii 3L a osiei nr.2

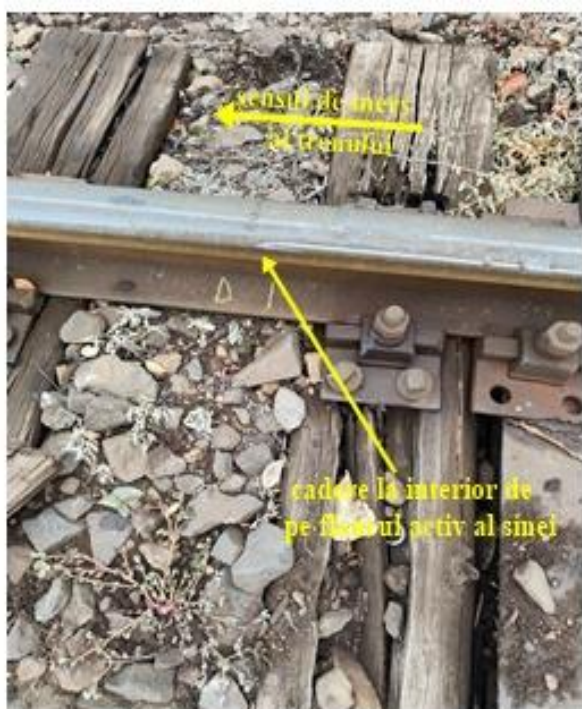
Foto nr.18 – punctul de reper „D”- cădere la interiorul căii roții 3R a osiei nr.2

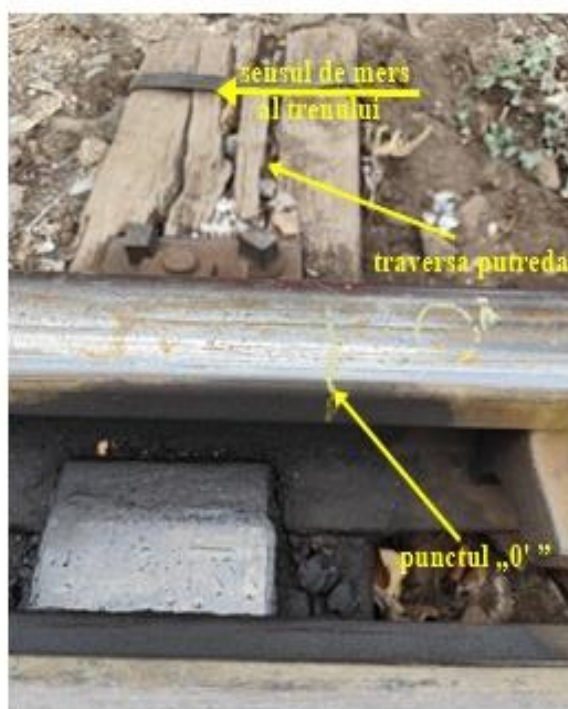
Foto nr.19 – punctul de reper „0” al căderii între ac și contraac a osiei aferente vag.nr.2450-4

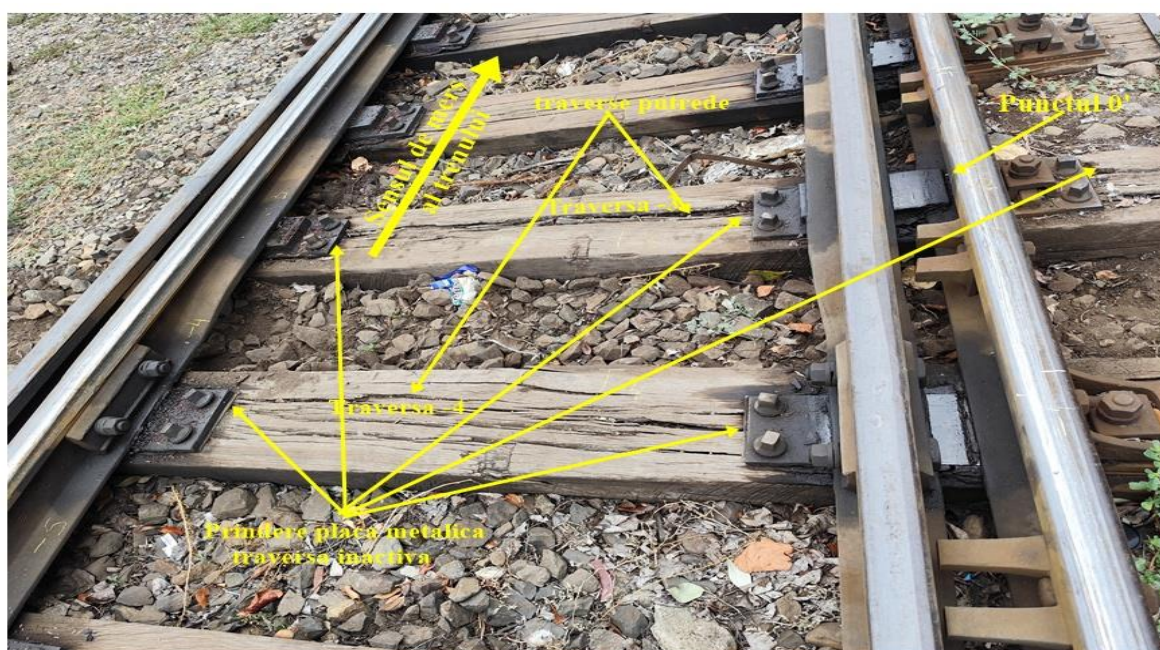
În urma producerii accidentului, a fost implicată în deraiere și prima osie a vagonului de marfă nr.33879332450-4 (al 9-lea din compunerea trenului), de roata din partea dreaptă, care a părăsit suprafața de rulare a contraacului curb, pe partea dreaptă în sensul de mers, rulând în stare suspendată între acul drept și contraacul curb aproximativ 3,37 m până la oprire.

Foto nr.20 – punctul de reper „0” al căderii între ac și contraac al roții din partea dreaptă a primei osii aferente primului boghiu al vagonului nr.33879332450-4 (al 9-lea din compunerea trenului)

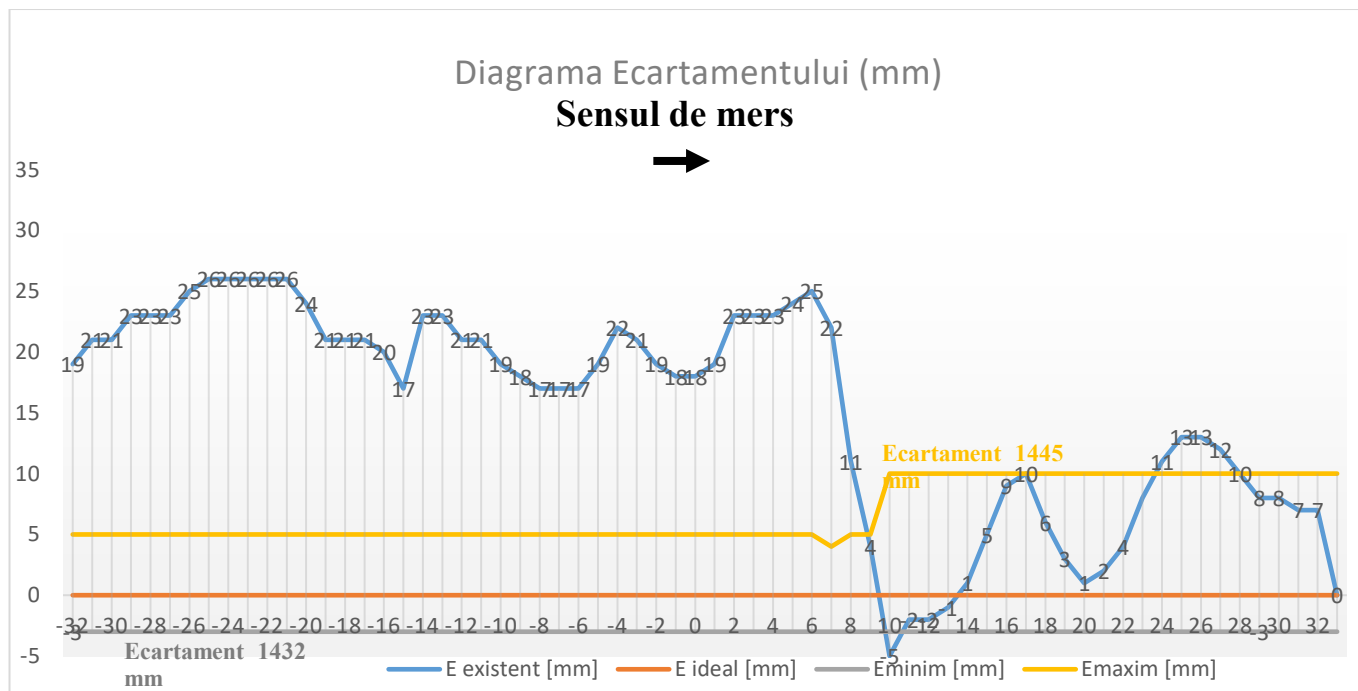
Figura nr.8 - Diagrama ecartamentului

Toleranțele admise față de ecartamentul prescris la aparatele de cale în exploatare (pentru ecartamentul de 1435 mm) sunt: +5 mm / -3 mm în orice punct cu excepția vârfului acelor și inimă, +4 mm / -3 mm la vârful acelor și +3 mm / 0 la inimă.

Valorile măsurătorilor la ecartament (în stare statică) pe direcția „abatere” a schimbătorului de cale nr.88, în sensul de mers al trenului, au depășit toleranțele admise în exploatare între punctele de reper „-32” ÷ „8” (cu până la +21 mm peste ecartamentul maxim prescris între punctele „-26” ÷ „-21”) iar pe aliniamentul intermediar dintre vârful schimbătorului de cale nr.88 și călcâiul inimii de încrucișare a schimbătorului de cale nr.84, în punctul „10” (cu până la -3 mm sub ecartamentul minim) și între punctele de reper „24” ÷ „27” (cu până la +3 mm peste ecartamentul maxim în punctele „25” și „26”).

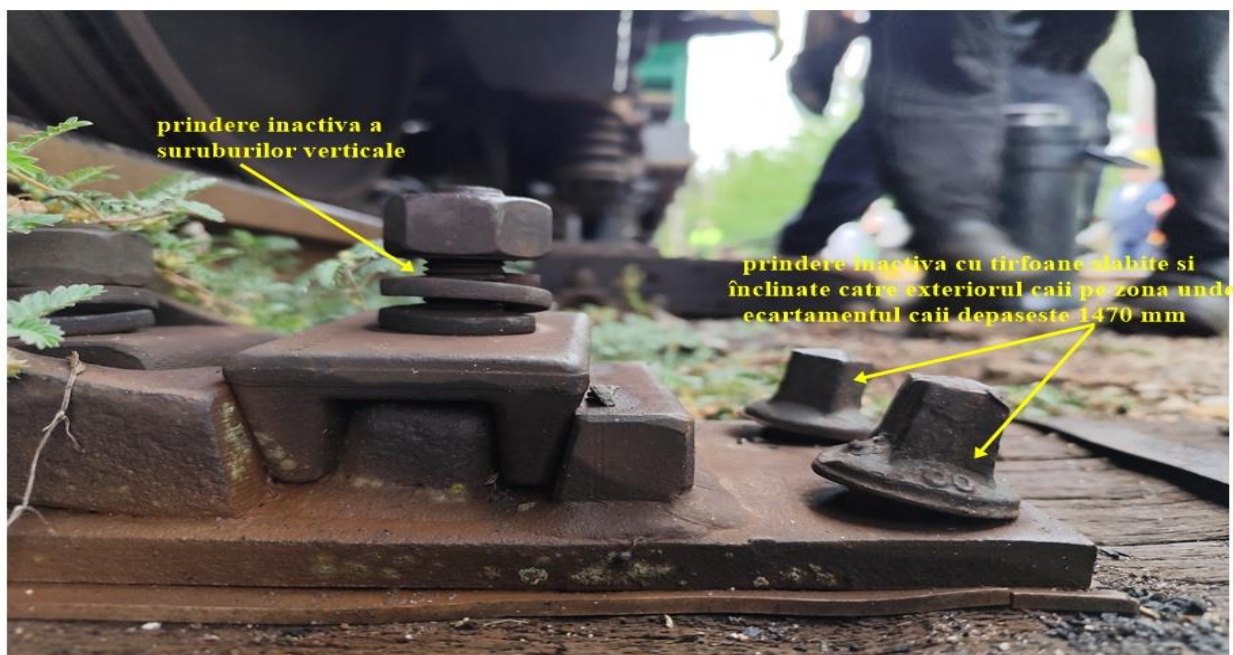
*Foto nr.21 – prindere placă metalică – traversă inactivă*

- $T_7 \div T_8$  : traverse speciale lemn necorespunzătoare, putrede, prindere inactivă;
- $T_9 \div T_{28}$  : traverse normale lemn necorespunzătoare, putrede, prindere inactivă.

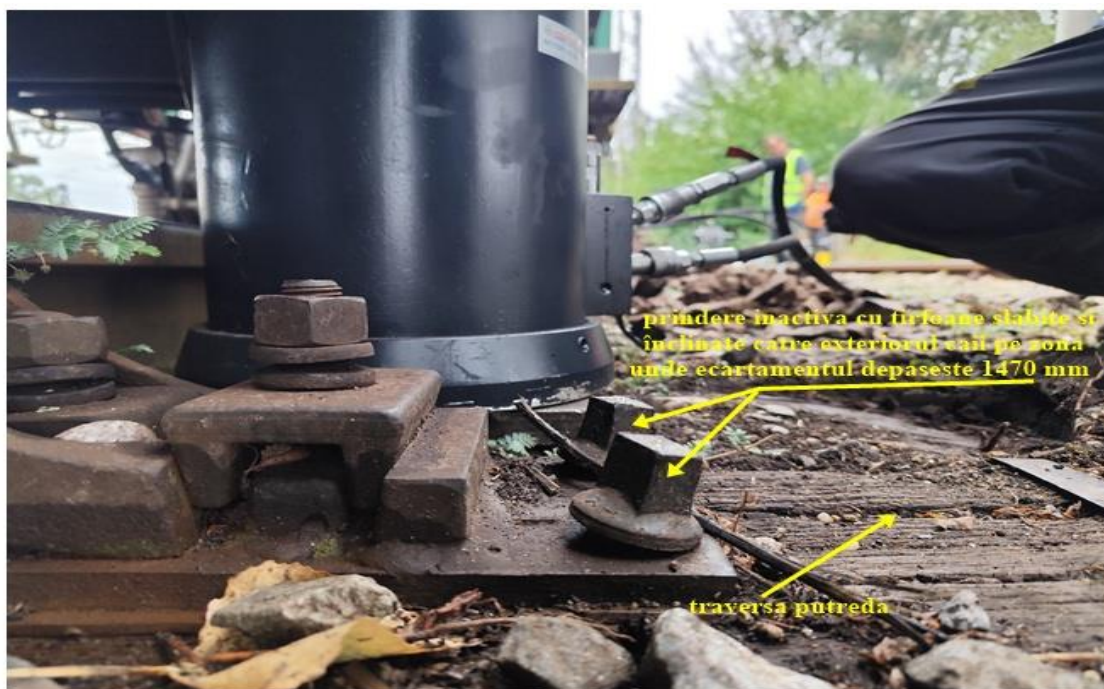
Foto nr.22 – prindere inactivă placă metalică – traversă

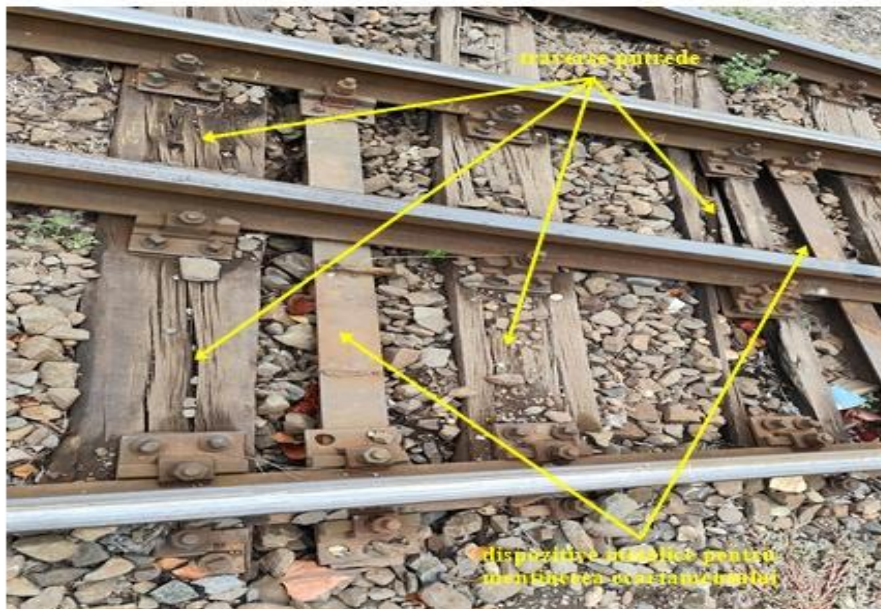
În cuprinsul schimbătorului de cale nr. 88, pentru menținerea ecartamentului, erau montate un număr de 4 dispozitive metalice (tiranți metalici), intercalate între traversele speciale de lemn necorespunzătoare (*Foto nr.23*).

*Foto nr.23 – dispozitive metalice montate pentru menținerea ecartamentului în cuprinsul schimbătorului*

Conform prevederilor art.15, pct.11 din *Instrucția de norme și toleranțe pentru construcția și întreținerea căii pentru linii cu ecartament normal nr.314/1989*, **în cuprinsul aparatelor de cale nu se admit traverse necorespunzătoare, curbate sau strâmbe.**

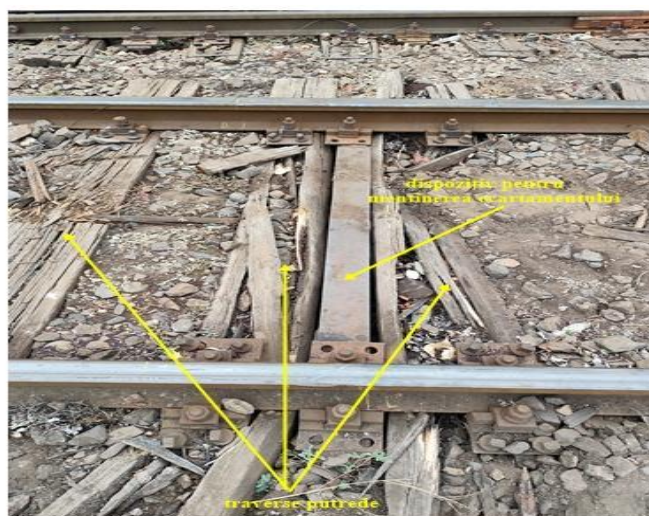
Pe panoul intermediar dintre vârful schimbătorului de cale nr.88 și călcâiul inimii de încrucișare a schimbătorului de cale nr.84, erau montate un număr de 7 dispozitive metalice (tiranți metalici) pentru menținerea ecartamentului, intercalate între traversele normale de lemn necorespunzătoare (*foto nr.24*).

*Foto nr.24 - dispozitive metalice pentru menținerea ecartamentului în cuprinsul aliniamentului din vârful schimbătorului de cale nr.88*

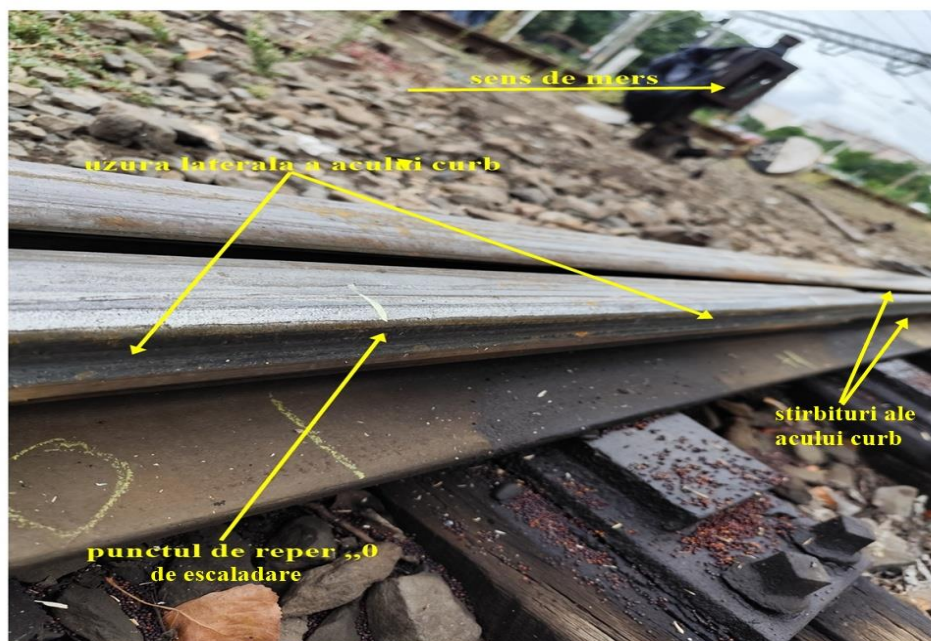
Au fost constatate uzuri laterale pronunțate la acul curb al macazului schimbătorului de cale nr.88 în zona punctului de reper „0” și știrbituri ale muchiei active a acului curb pe o lungime cuprinsă între 200 mm până la aproximativ 800 mm (Foto nr.25; Foto nr.26; Foto nr.27).

Foto nr.25 – uzură laterală pe acul curb în zona punctului de reper „0” și știrbituri ale acestuia

Întrucât în cursul investigației s-a constatat că acul curb al schimbătorului de cale nr.88 prezenta ca deficiențe *uzuri laterale pronunțate și știrbituri pe muchia activă a acestuia* care impuneau înlocuire, comisia de investigare concluzionează că **gestionarea ineficace a riscului asociat pericolului de menținere în cale a șinelor cu tonaj înmagazinat depășit de către administratorul de infrastructură**, reprezintă un **factor critic** al producerii acestui accident. Întrucât acest factor critic ar putea afecta accidente sau incidente similare și conexe în viitor, comisia de investigare concluzionează că acesta reprezintă, pentru accidentul feroviar investigat, un **factor sistemic**.

The public railway infrastructure manager shall assess the risk associated with the hazard generated by maintaining in the track rails or metal components of turnouts with exceeded accumulated tonnage (pronounced wear), and shall establish and implement viable safety measures to keep this risk under control.

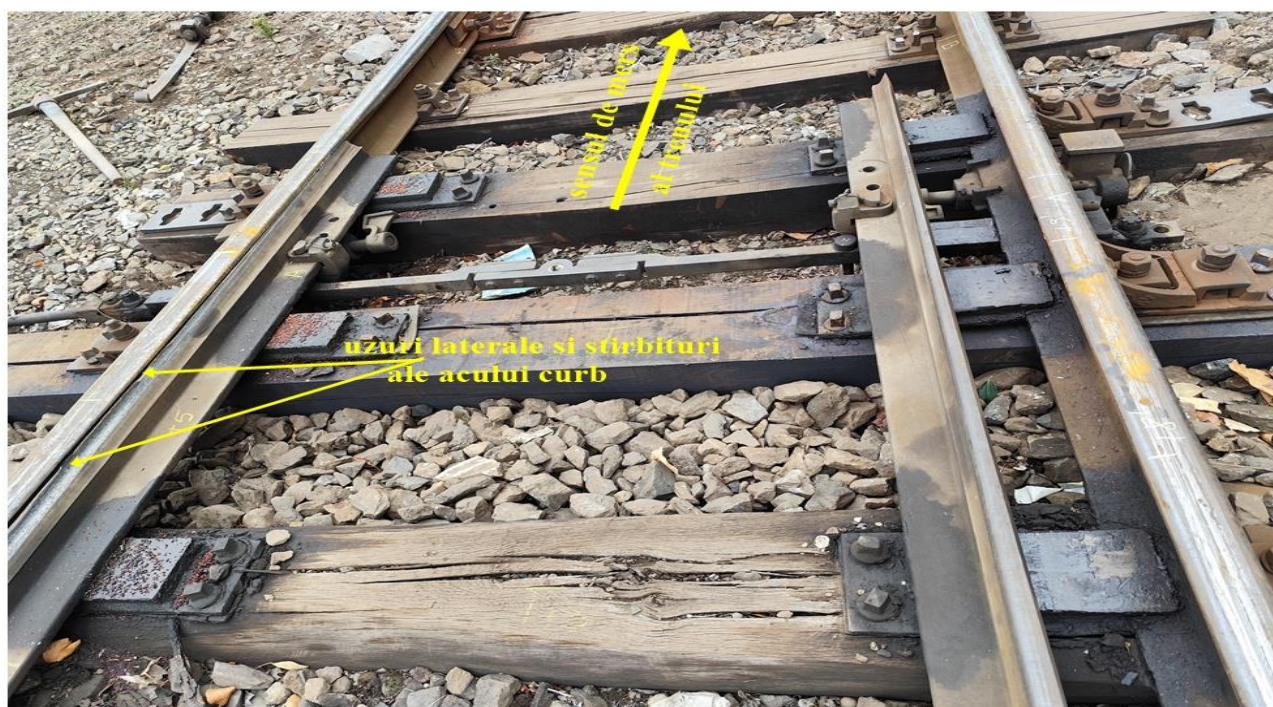
Foto nr.26 – uzură laterală și știrbituri pe acul curb

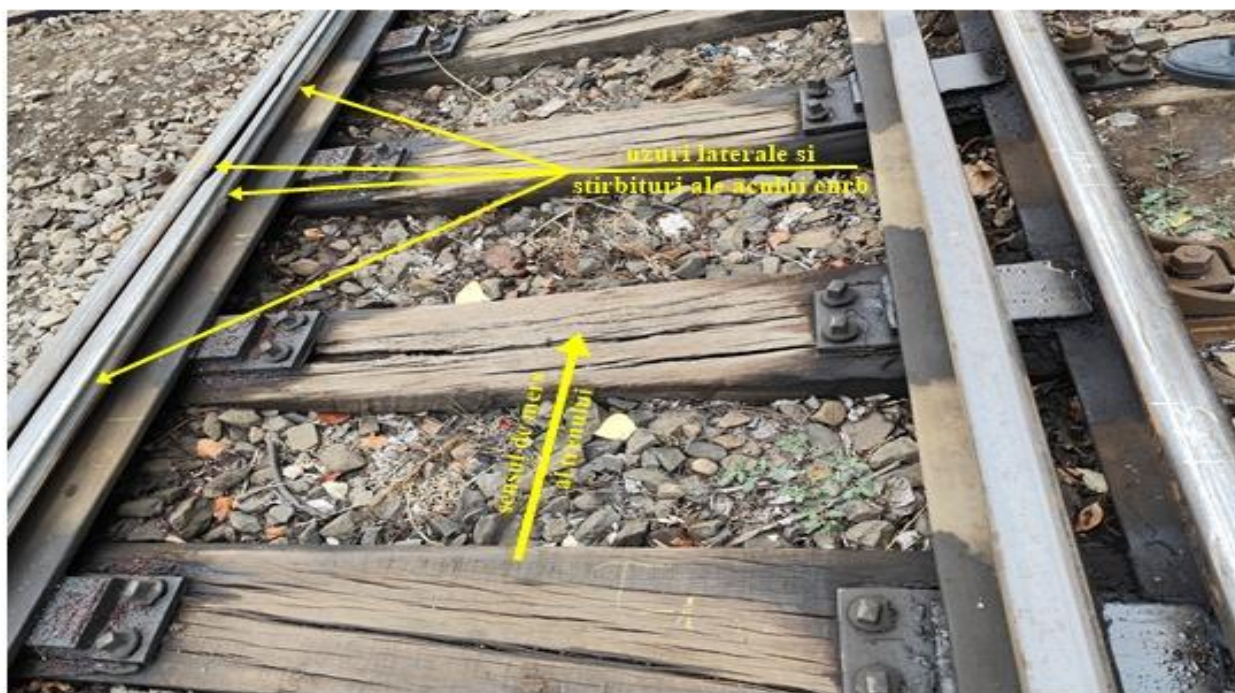
*Foto nr.27 – uzură laterală și știrbituri pe acul curb*
