# Untersuchungsbericht

Fahrzeugbrand des Z 150 der Linie U1 zwischen Taubstummengasse und  
Hauptbahnhof in Wien am 19. November 2024

GZ: 2026-0.643.531

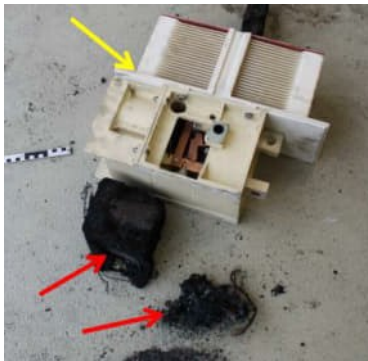
Abbildung 6 Hauptschalter

Der im Fahrzeug befindliche Hauptschalter, welcher den Masseschluss rechtzeitig zum „Abschalten“ hätte bringen müssen, ein Gleichstrom-Schnellschalter<sup>2</sup>, funktionierte nicht. Die Servicierung des Hauptschalters im Zuge der Wartung wurde wahrscheinlich mangelhaft ausgeführt.

Die roten Pfeile der obigen Abbildung zeigen auf die Reste des Hauptschalters 1Q1. Diese wurden im Brandschutt des Brandwagens 2282 gefunden. Der gelbe Pfeil zeigt auf einen unbeschädigten „Secheron Schalter“, welcher aus dem Lager der WIENER LINIEN stammt.

| No. | Safety recommendations | Adressed | concerns |
|---|---|---|---|
| A-2026/001 | <p>It is recommended that vehicle owners instruct their maintenance centers, repair workshops, and other maintenance facilities to follow the manufacturer’s procedures when repairing or refurbishing circuit breakers equipped with arc chutes; this entails implementing a “four-eyes principle” (independent verification) and using the manufacturer-recommended gauge for the specific type of circuit breaker involved in the incident in question.</p> <p>Rationale: According to the manufacturer, an incorrectly assembled arc chute is extremely difficult to detect once installed. Such an error would not be detected during the measurements</p> | LH Wien | ECM, FH |

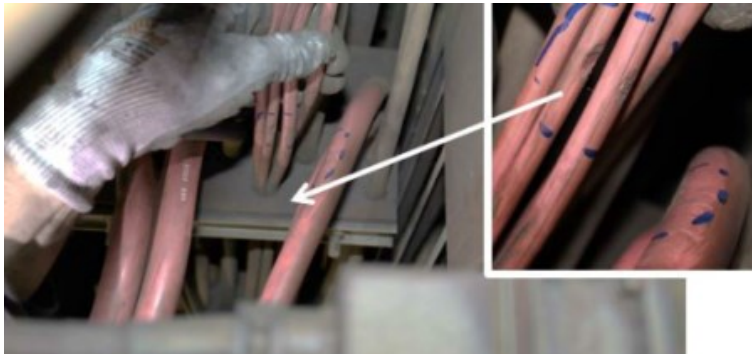
Abbildung 11 Kabel mit Scheuerstellen

Die Abbildung zeigt die Scheuerstellen an den Kabeln an einen nicht beschädigten Wagen. Das kleine Quadrat an der rechten Seite ist eine Vergrößerung, um die Scheuerstellen, die mit blauer Markierung eingegrenzt sind, besser zu erkennen.

kam, welche zu einem zündenden Masseschluss<sup>40</sup> führte. Der elektrotechnische Defekt (Isolationsschäden, Scheuerspuren an den Kabeln) an der Anschlussleitung ist trotz engmaschiger Wartungsintervalle im Zuge der Sichtkontrollen des Untergestells nicht erkannt worden.

| No. | Safety recommendations | Adressed | concerns |
|---|---|---|---|
| <b>A-2026/003</b> | <p>It is recommended that vehicle owners and railway undertakings or transport operators be urged to assess the feasibility and advisability of conducting regular insulation measurements—and, where appropriate, dielectric tests—in order to detect any decline in the insulation strength of the main circuit wiring at an early stage.</p> <p>Rationale: Insulation resistance limits are defined in the relevant standards, meaning that the</p> | LH Wien | EVU, ECM, BU, FH |

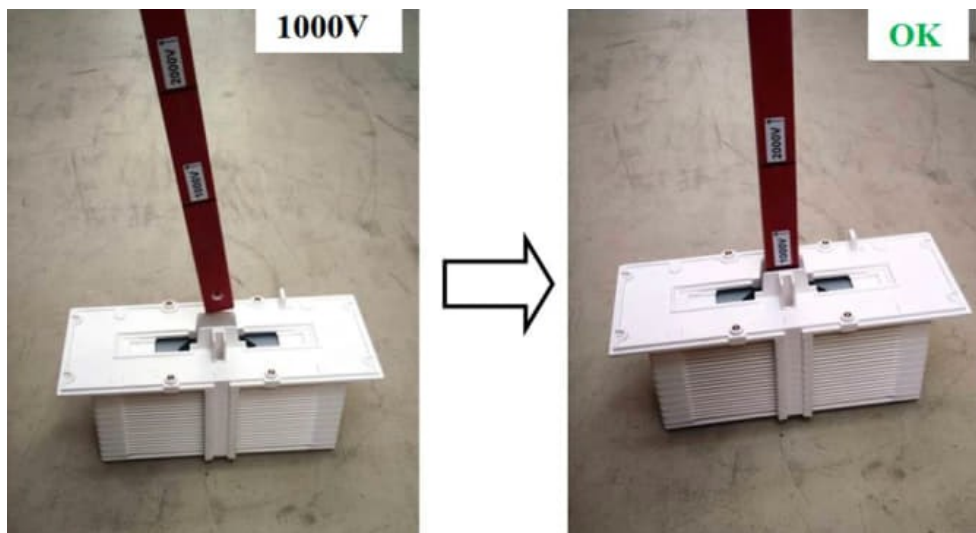
Abbildung 12 Lehre zur Überprüfung der Lichtbogenkammer

Eine nicht fachgerecht zusammengebaute Lichtbogenkammer lässt sich im eingebauten Zustand nur noch sehr schwer erkennen. Sie würde auch im Rahmen der bei Stückprüfungen durchgeführten Messungen nicht erkannt werden. Bei Reparaturen setzt der Hersteller in seiner Werkstatt grundsätzlich ein Vier-Augen-Prinzip um, das bei der Erkennung von Fehlern hilft. Speziell bei dieser Lichtbogenkammer nutzt der Hersteller in der Produktion eine Lehre, die sich bei korrekt montierter Kammer bis zur erforderlichen Markierung einführen lässt. [15]
