# Samenvatting Veiligheidsonderzoeksverslag

Aanrijding van een vrachtwagen door een goederentrein  
Verrebroek - 29/07/2025

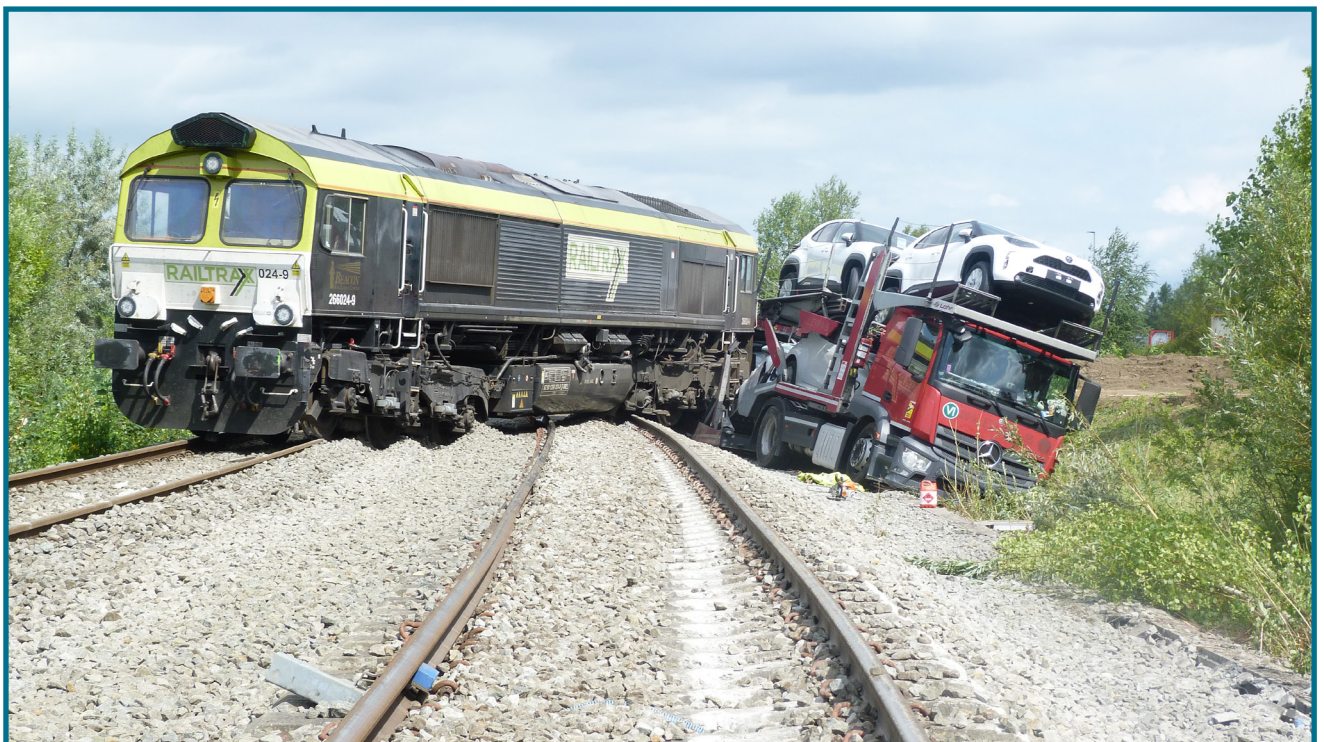
De trein botst op de overweg tegen de vrachtwagen met een snelheid van 35,8 km/u. Door de impact ontspoord de trein en komt deze enkele meters verder tot stilstand. De aanrijding veroorzaakt aanzienlijke schade aan zowel de spoorweginfrastructuur als het rollend materieel. Er vallen geen gewonden.

Overweg 1321 is uitgerust met actieve signalisatie in de vorm van licht- en geluidssignalen, maar beschikt niet over slagbomen. Het onderzoek bevestigt dat de overwegsignalisatie correct functioneerde op het moment van het ongeval.

Het onderzoek identificeert als directe oorzaak van het ongeval dat de vrachtwagen zich tijdens de doortocht van de trein binnen het vrijruimteprofiel van de spoorweg bevindt. Volgens de Wegcode moet het wegverkeer voorrang verlenen aan spoorvoertuigen en is het verboden een overweg op te rijden wanneer de overwegsignalisatie actief is.

Sinds het ongeval heeft Infrabel een obstakeldetectiecamera geïnstalleerd aan overweg 1321. Daarnaast ontwikkelt de infrastructuurbeheerder een risicomodel voor overwegen in havengebied om bijkomende veiligheidsmaatregelen op een meer uniforme manier te kunnen evalueren.
