## **Závěrečná zpráva o výsledcích šetření mimořádné události**

Srážka vlaku Os 9123 s posunovým dílem v železniční stanici Praha hl. n.

## **Accident and incident investigation report**

Collision of the regional passenger train No. 9123 with the shunting operation at  
Praha hl. n. station

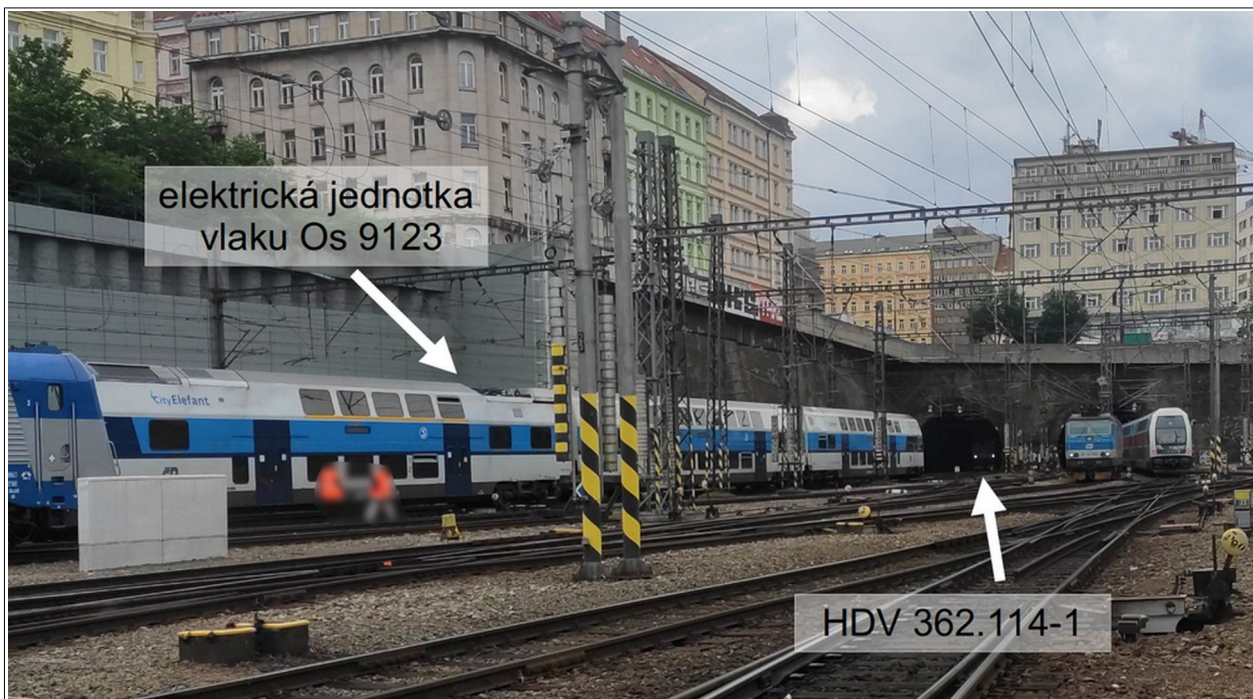
- na ŘDV 971.066-6 bylo viditelně poškozeno přední čelo, vč. čelníku, jenž byl prasklý, obou nárazníků a automatického spřáhla. Viditelně byla poškozena rovněž vozová skříň, která byla na pravé straně DV v prostoru nad zadním podvozkem ŘDV podélně deformována;

Obr. č. 3: Pohled na DV vlaku Os 9123 a posunového dílu tvořeného HDV 362.114-1 v konečném postavení po MU  
Zdroj: DI

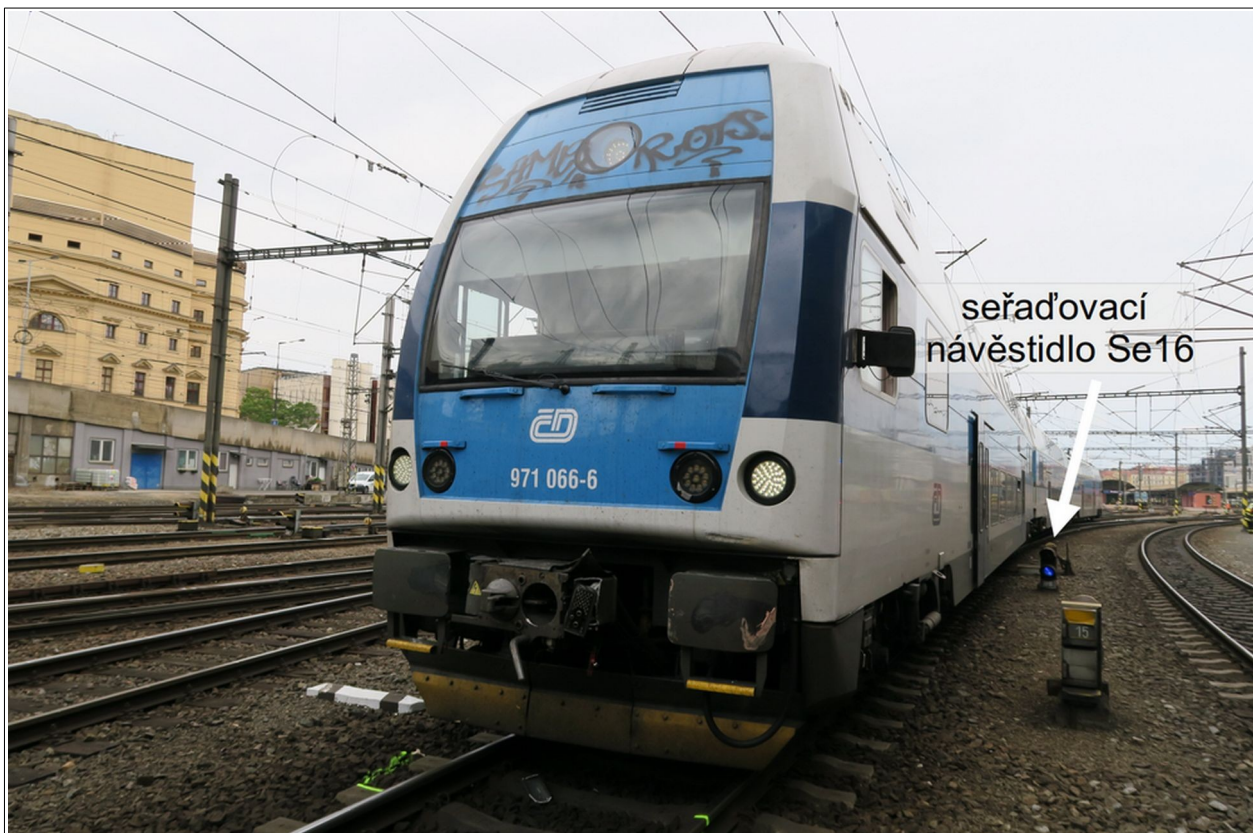
Obr. č. 4: Pohled na ŘDV 971.066-6 vlaku Os 9123 v konečném postavení po MU (předním čelem za úrovni seřadovacího návěstidla Se16 platného pro opačný směr jízdy)  
Zdroj: DI

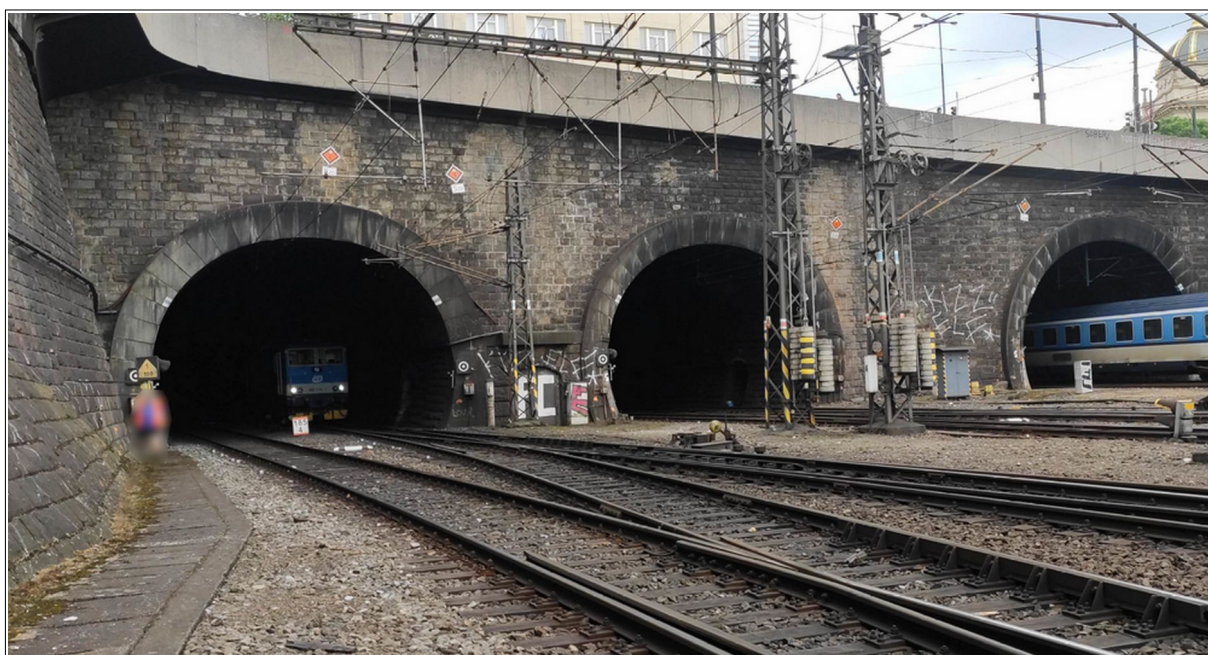
- uzavírací kohout mobilní části VZ byl otevřen a zaplombován;
- na HDV bylo viditelně poškozeno čelo lokomotivy na straně stanoviště strojvedoucího 2, a to nárazníky, čelník, jenž byl za nárazníky promáčklý, levé spojkové kohouty, hadice a tlakové spojky hlavního a napájecího potrubí. Ve strojovně lokomotivy byl poškozen stejnosměrný hlavní vypínač.

Obr. č. 5: Pohled na posunový díl HDV 362.114-1 stojící v konečném postavení po MU ve III. Vinohradském tunelu na výhybce č. 5. Zdroj: DI

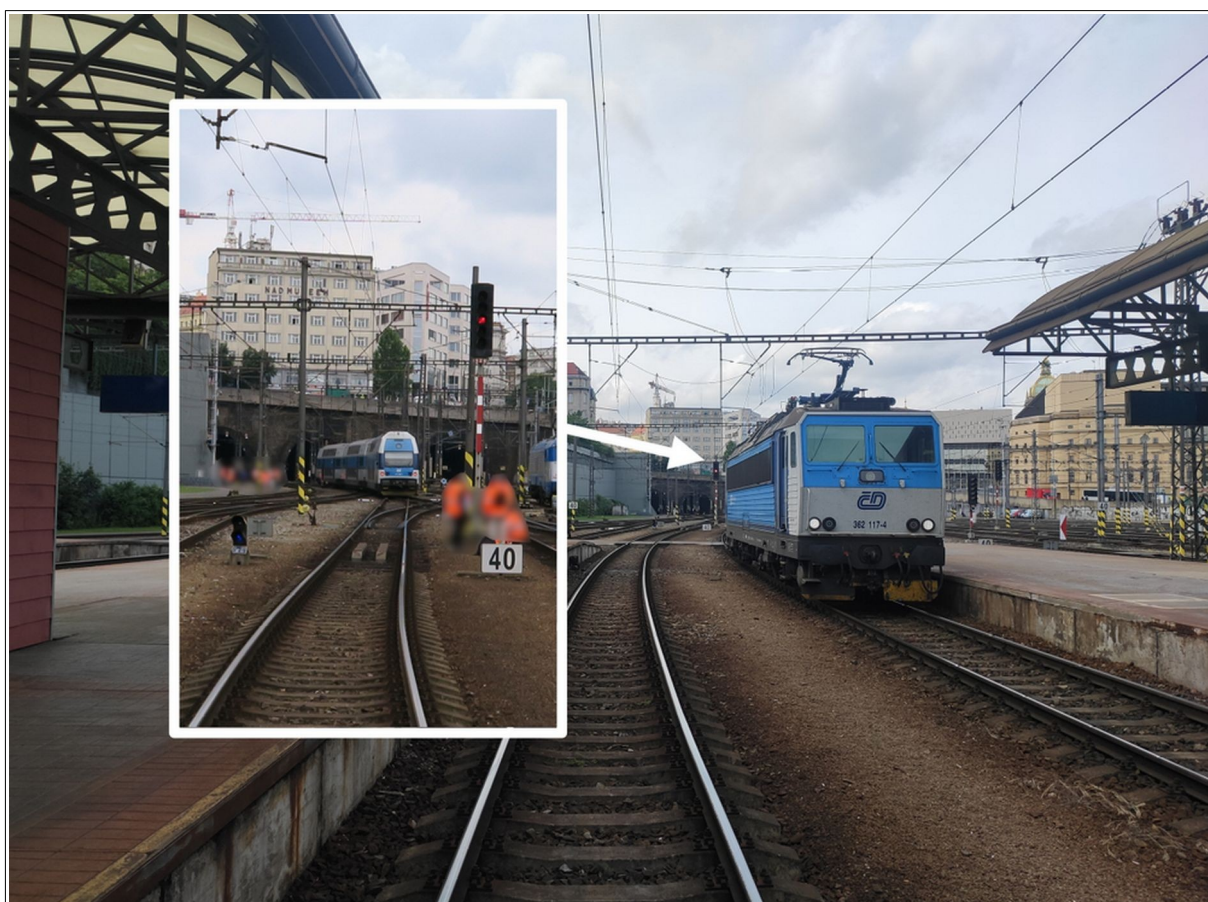
- odjezdové návěstidlo S26, bylo ve směru jízdy vlaku Os 9123 umístěno vpravo přímo u SK č. 26 v km 185,614. Jednalo se o návěstidlo typu AŽD 70, které bylo svým provedením návěstidlem jednostranným, stožárovým, s pěti návěstními svítilnami se stínidly. Návěstidlo bylo označeno červeným označovacím štítkem obdelníkového tvaru, obsahující bílý text „S26“, a označovacím pásem s červenými a bílými pruhy, kdy bílé pruhy byly poloviční délky než červené. Návěstidlo nebylo nikterak poškozeno.  
Po vzniku MU bylo za přítomnosti inspektora DI provedeno měření elektrického napětí na žárovce červeného světla – naměřená hodnota činila 10,46 V, tzn. svou hodnotou vyhověla vnitřním předpisem SŽDC (ČD) T121 stanovené toleranci 10,2 V až 11,2 V;

Obr. č. 6: Pohled na odjezdové návěstidlo S26 žst. Praha hl. n. z místa začátku její viditelnosti. Snímek ve výřezu dokumentuje návěst „Stůj“ téhož návěstidla návěstěnou v době jízdy vlaku Os 9123. Zdroj: DI

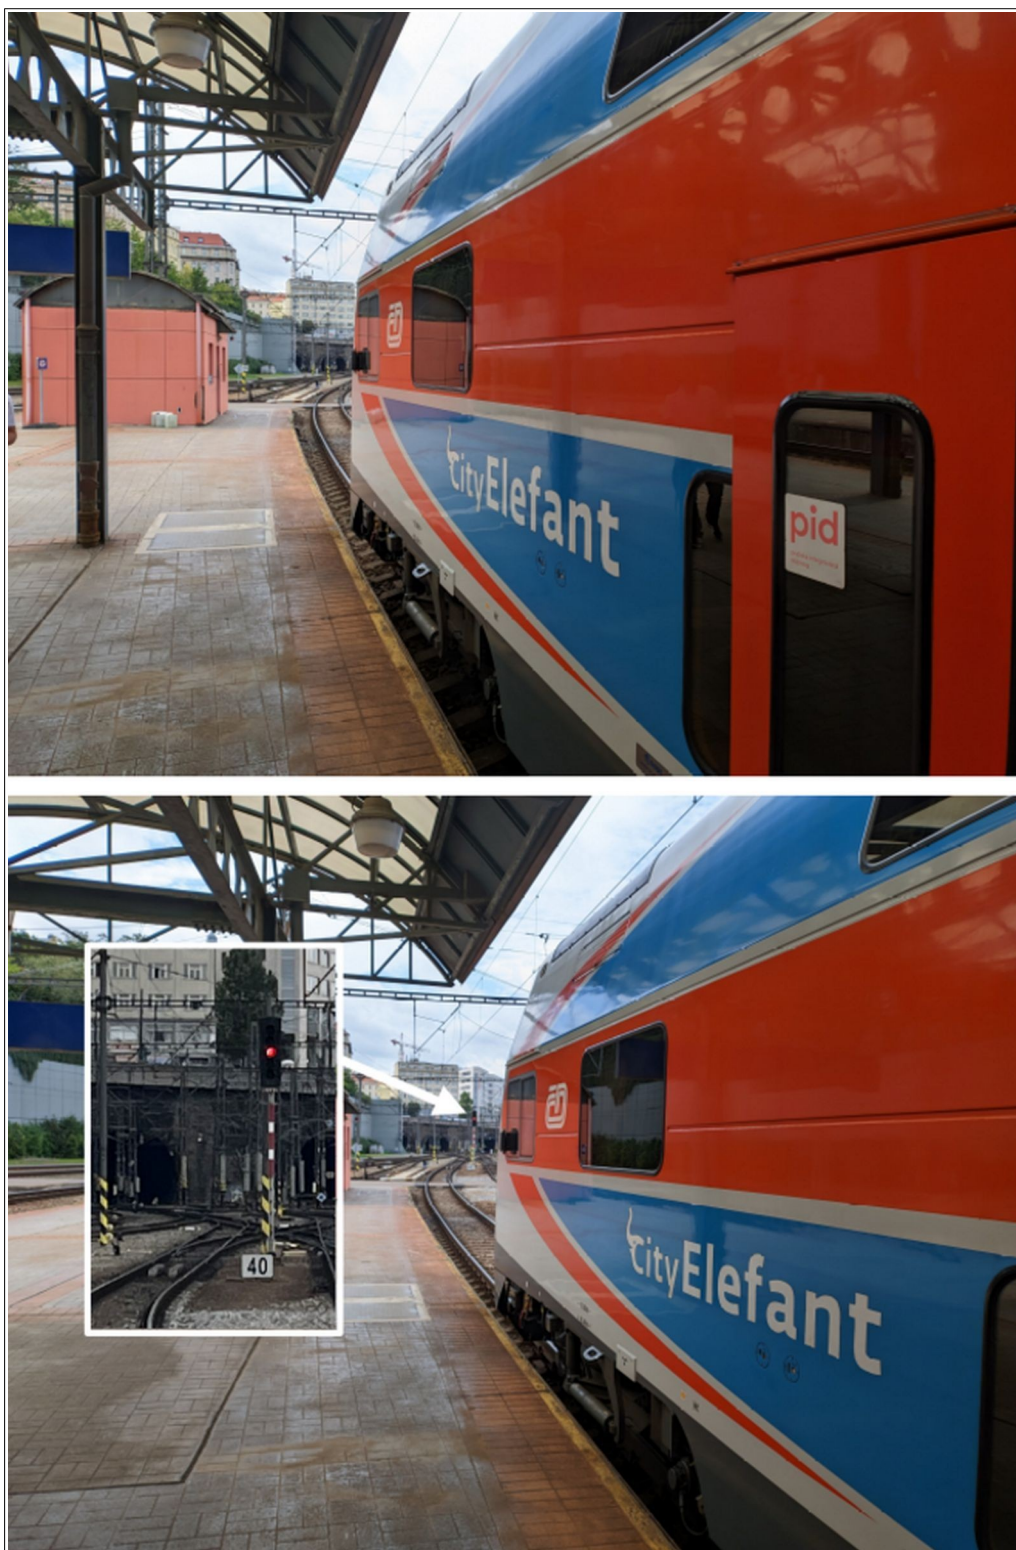
Vlakvedoucí vlaku Os 9123 v době zahájení úkonů před odjezdem vlaku z prostoru jižní části nástupiště č. 6 žst. Praha hl. n. zahájených strojvedoucím tohoto vlaku stál na barevně zvýrazněném bezpečnostním pásu nástupiště č. 6 před předními nástupními dveřmi ŘDV 971.066-6, tzn. vně nejbližších nástupních dveří ke strojvedoucímu (ve vzdálenosti cca 6,7 m od středu levého bočního posuvného okénka kabiny strojvedoucího), otočený směrem k začátku vlaku. Vlakvedoucí se po převzetí návěsti „Výzva strojvedoucího“ otočil čelem směrem ke konci vlaku, návěstí „Pozor“ danou píšťalkou upozornil cestující na odjezd vlaku a pohledem se přesvědčil o ukončení výstupu a nástupu cestujících. Poté se otočil zpět k přednímu čelu vlaku, z barevně zvýrazněného bezpečnostního pásu nástupiště dal strojvedoucímu návěst „Souhlas k odjezdu“ a předními nástupními dveřmi nastoupil do vlaku, přičemž se o návěstním znaku odjezdového návěstidla S26 nepřesvědčil.

Z uvedeného vyplývá, že návěstní znaky odjezdového návěstidla S26 žst. Praha hl. n. byly z jižní části nástupiště č. 6 z prostoru od předních nástupních dveří ŘDV 971.066-6 nerušeně viditelné za podmínky odstoupení od vlaku směrem k podélné ose nástupiště, a to do vzdálenosti 80 cm od vnější hrany nástupiště.

Obr. č. 7: Horní snímek dokládá skříní ŘDV rušenou viditelnost odjezdového návěstidla S26 z místa, kde stál vlakvedoucí vlaku Os 9123 před vznikem MU a odkud také dal návěst „Souhlas k odjezdu“. Dolní snímek dokládá nerušenou viditelnost odjezdového návěstidla S26 za podmínky odstoupení od vlaku o 30 cm směrem k podélné ose 6. nástupiště, kdy snímek ve výřezu dokumentuje jím návěstěnou návěst „Stůj“.

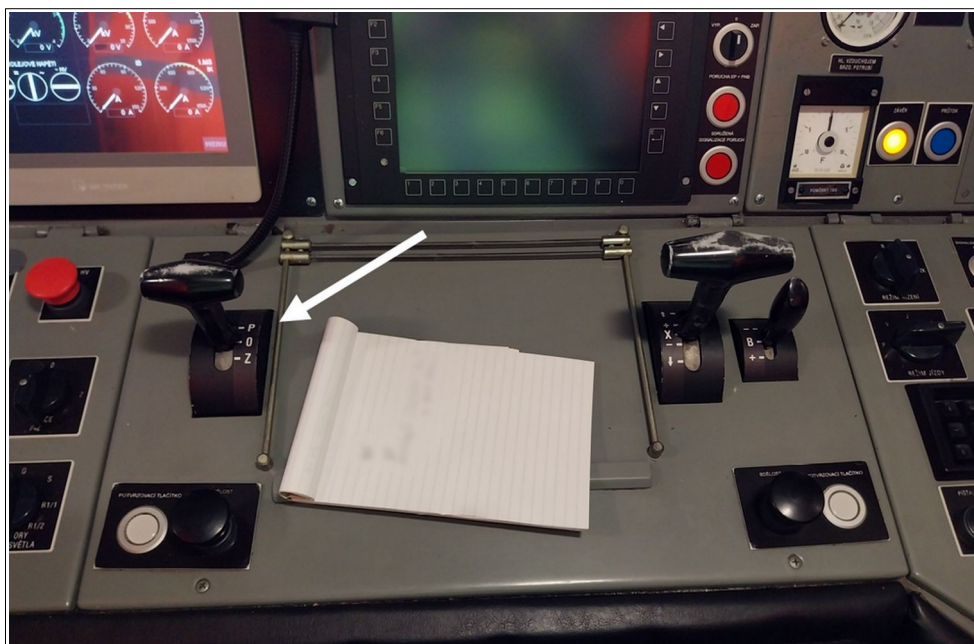
Obr. č. 8: Pohled mj. na ovládací páku směrového válce řídicího kontroléru v poloze „0“ v kabině strojvedoucího 2 zadokumentovanou v době ohledání HDV 362.114-1.  
Zdroj: DI

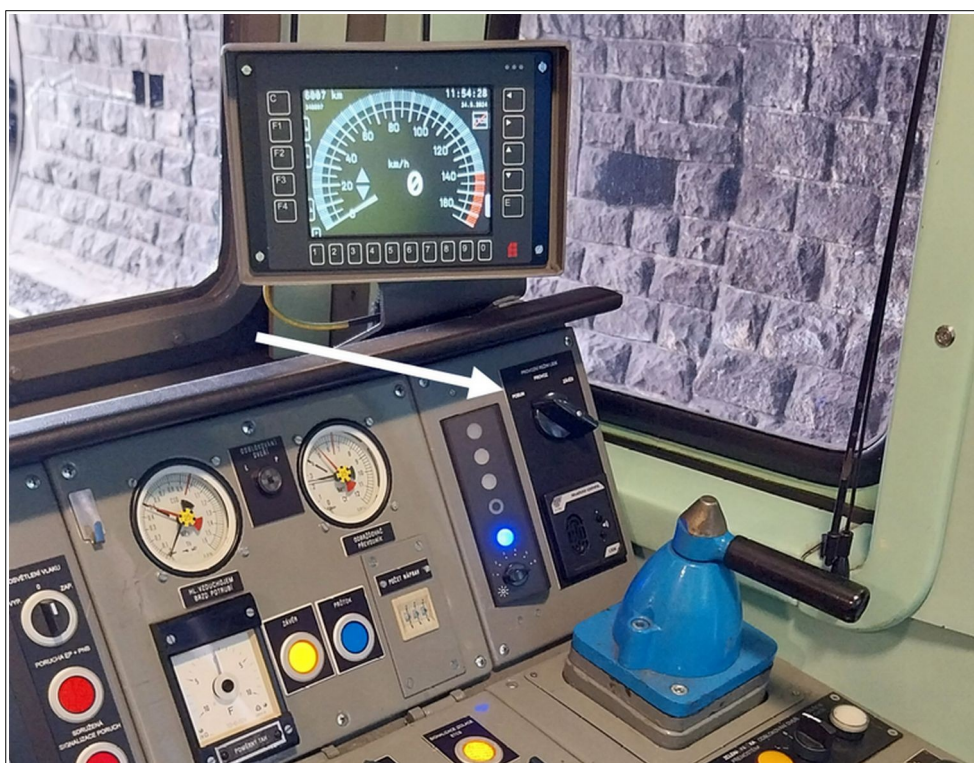
Obr. č. 9: Pohled mj. na přepínač provozních režimů ovládací jednotky mobilní části VZ LS06 v poloze „POSUN“ zadokumentovaný v době ohledání HDV 362.114-1.  
Zdroj: DI
