## **Závěrečná zpráva o výsledcích šetření mimořádné události**

Nedovolená jízda posunového dílu za seřaďovací návěstidlo Se31 zakazující jízdu s následným vjetím do postavené vlakové cesty protijedoucího vlaku Nex 55371 v železniční stanici Všetaty

## **Accident and incident investigation report**

Unauthorized movement (SPAD) of the shunting set of cars behind shunting signal device Se31 with consequent ride into the train route for the freight train No. 55371 at Všetaty station

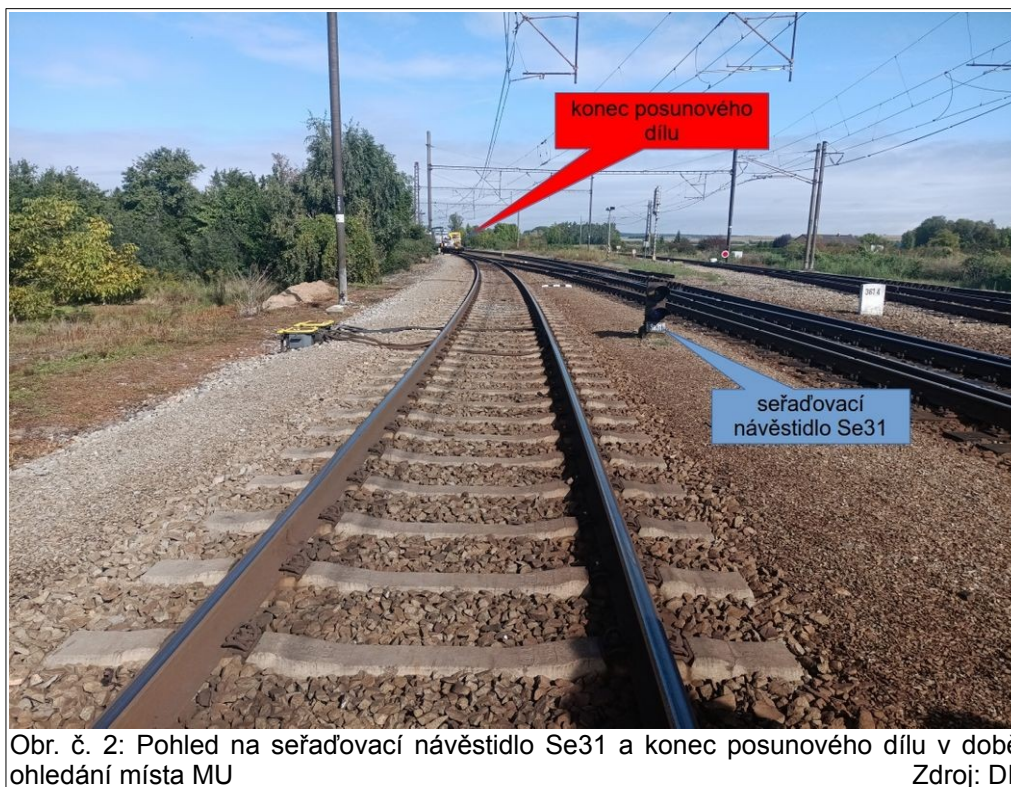
Jednalo se o trpasličí světelné seřaďovací návěstidlo typu AŽD 70, situované vpravo vedle koleje v km 361,398 na zhlaví směr Mělník. Bylo označeno modrým označovacím štítkem s bílým nápisem „Se31“ a bílým orámováním, na zadní straně návěstidla bylo na horní návěstní svítilně napsáno bílé číslo „31“. Za přítomnosti inspektora DI bylo po MU provedeno měření napětí na patici jednovláknové žárovky modrého světla tohoto návěstidla (návěst „Posun zakázán“), změřená hodnota napětí činila 11,35 V, změřená hodnota izolačního odporu byla větší než 5 Megaohmů. Tyto hodnoty vyhovovaly parametrům stanoveným vnitřním předpisem SŽDC (ČSD) T121 Údržba venkovního zabezpečovacího zařízení, účinného od 1. 1. 1983. Nepřerušená viditelnost návěsti „Posun zakázán“ seřaďovacího návěstidla Se31 byla zajištěna minimálně na vzdálenost 124 m, viditelnost samotného návěstidla Se31 byla zajištěna na 188 m (viditelnost návěstidla a jeho návěstí byly v souladu s ustanovením § 7 odst. 4 vyhlášky č. 173/1995 Sb. ze stanoviště strojvedoucího posunového dílu viditelné na požadovanou vzdálenost 100 m). Návěstidlo nebylo nikterak poškozeno, v době ohledání návěstilo návěst „Posun zakázán“.

Obr. č. 2: Pohled na seřaďovací návěstidlo Se31 a konec posunového dílu v době ohledání místa MU  
Zdroj: DI

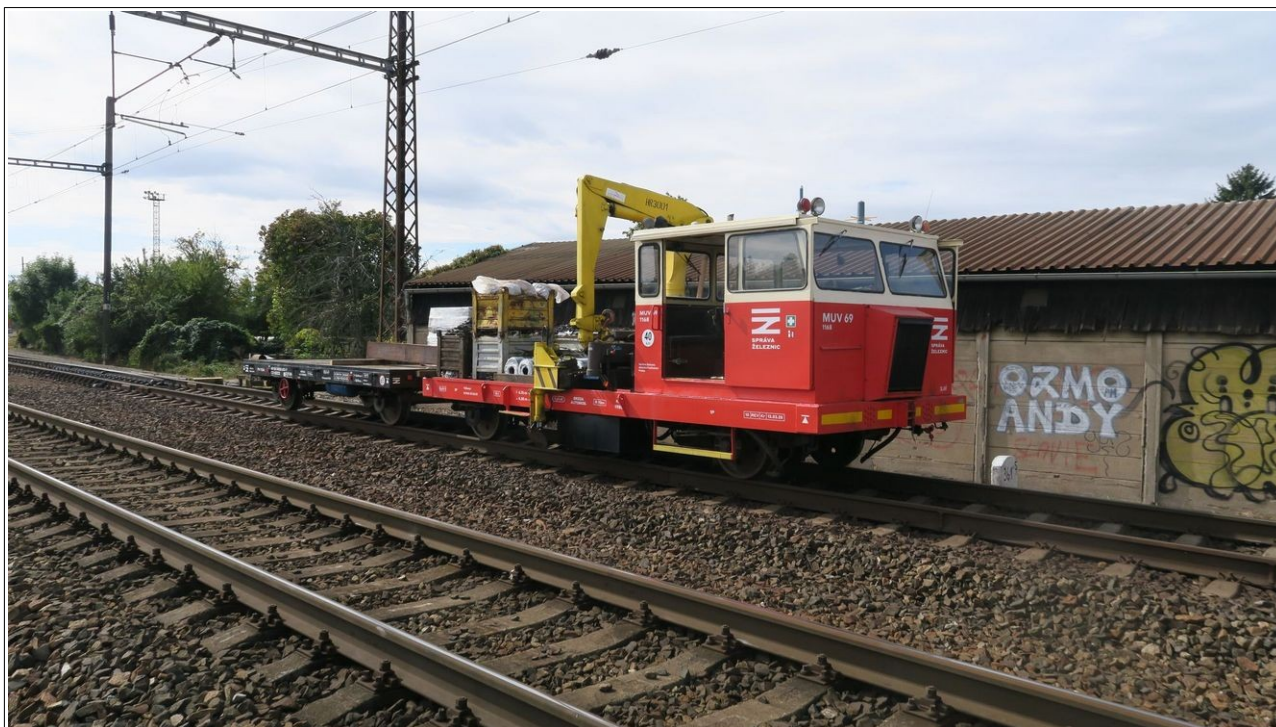
Obr. č. 3: Pohled na posunový díl v době ohledání místa MU

Při MU nedošlo k poškození DV posunového dílu.

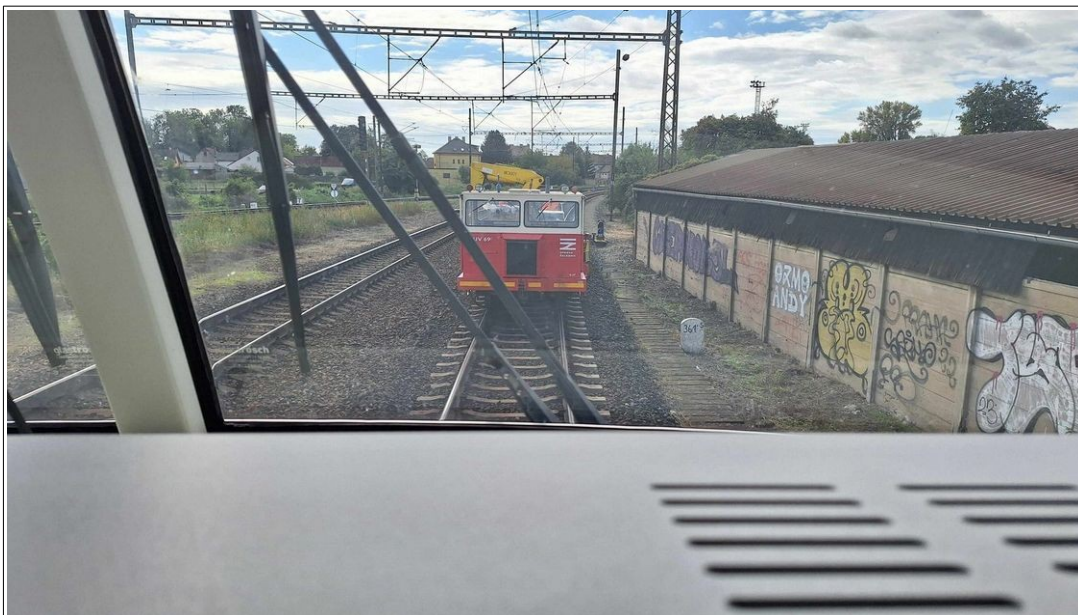
Obr. č. 4: Pohled na posunový díl z kabiny strojvedoucího HDV vlaku Nex 55371 v době ohledání místa MU  
Zdroj: DI

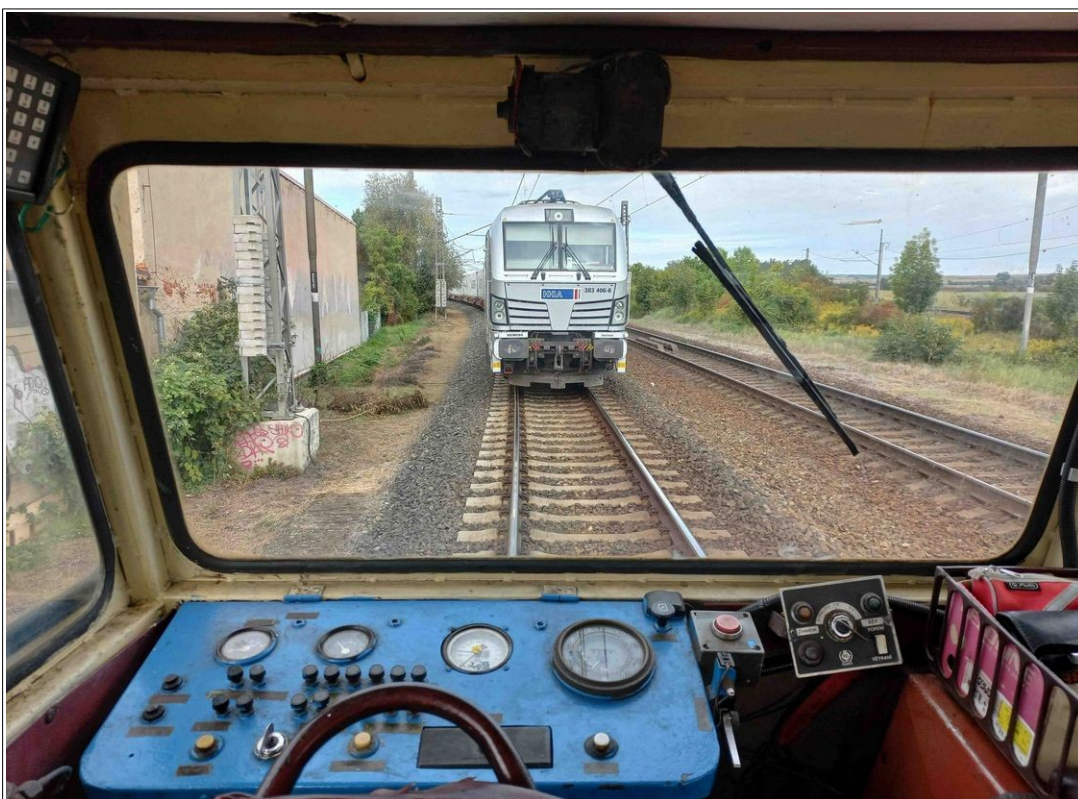
Obr. č. 5: Pohled na vlak Nex 55371 stojící v konečném postavení po MU z kabiny MUV 69 v době ohledání místa MU  
Zdroj: SŽ

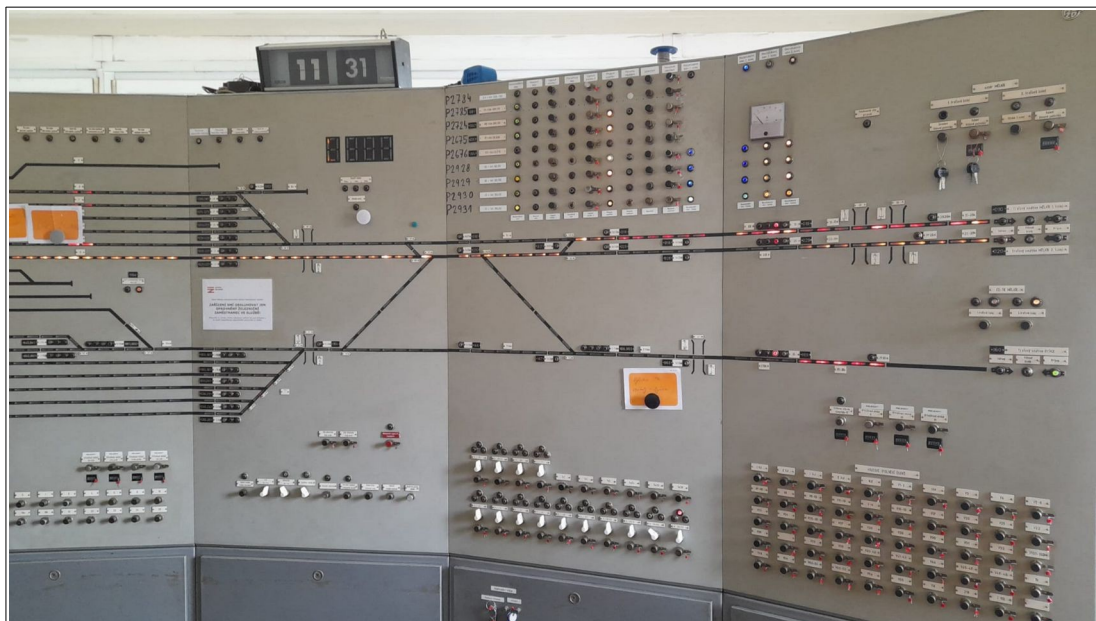
Obr. č. 6: Pohled na indikační desku RZZ žst. Všetaty po vzniku MU

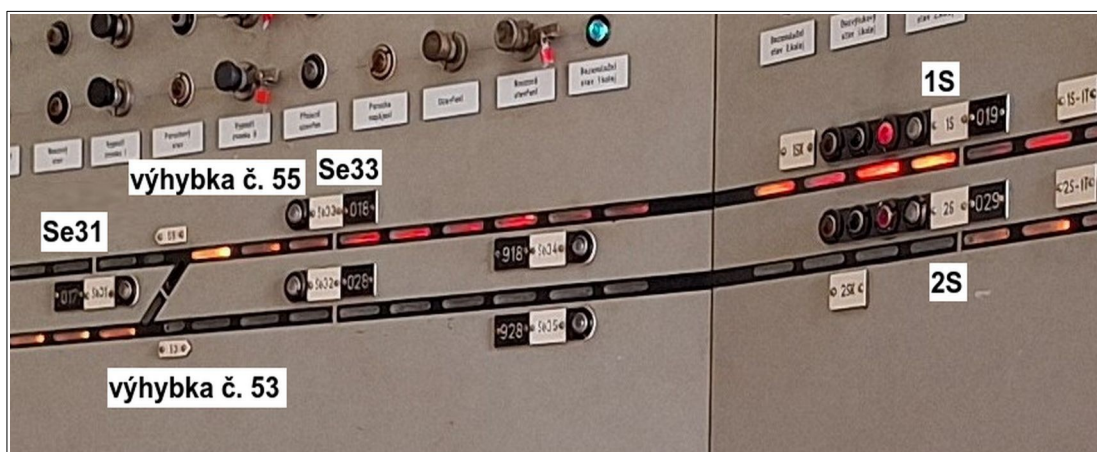
Obr. č. 7: Detailní pohled na indikační desku RZZ žst. Všetaty po vzniku MU

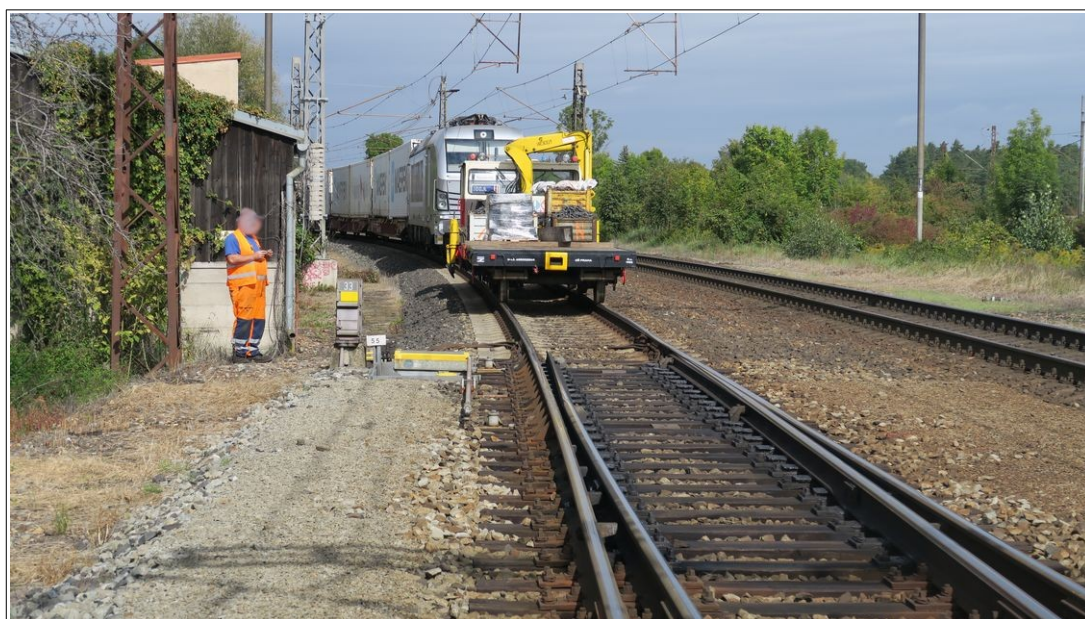
Obr. č. 9: Pohled na výhybku č. 55 a seřaďovací návěstidlo Se33 v při ohledání místa MU Zdroj: DI

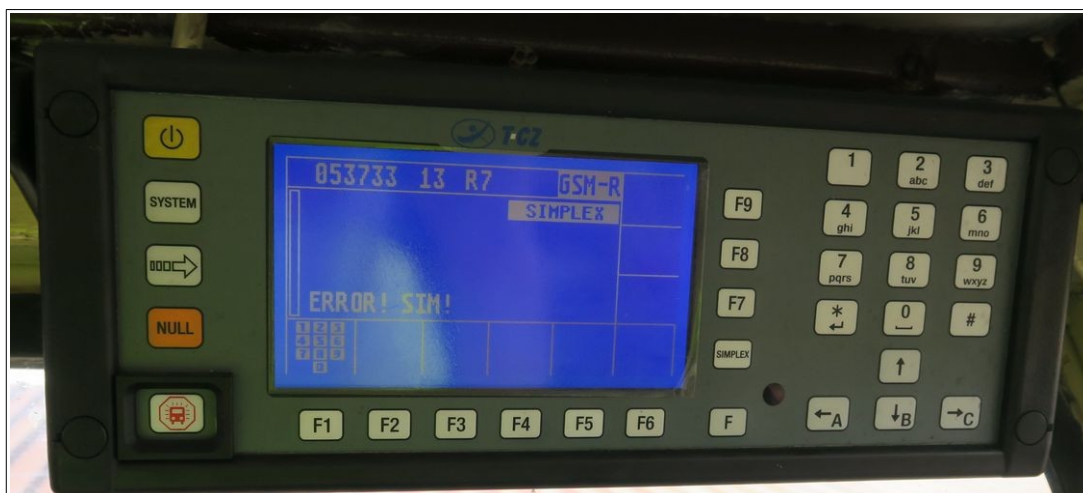
Obr. č. 10: Zobrazení chybové hlášky v síti GSM-R na displeji RDST VS67 vozidla MUV 69  
Zdroj: DI
