# Untersuchungsbericht

Aktenzeichen: BEU-uu2021-09/003-3323

## Gefährliches Ereignis im Eisenbahnbetrieb

| Ereignisart: | Zugentgleisung |

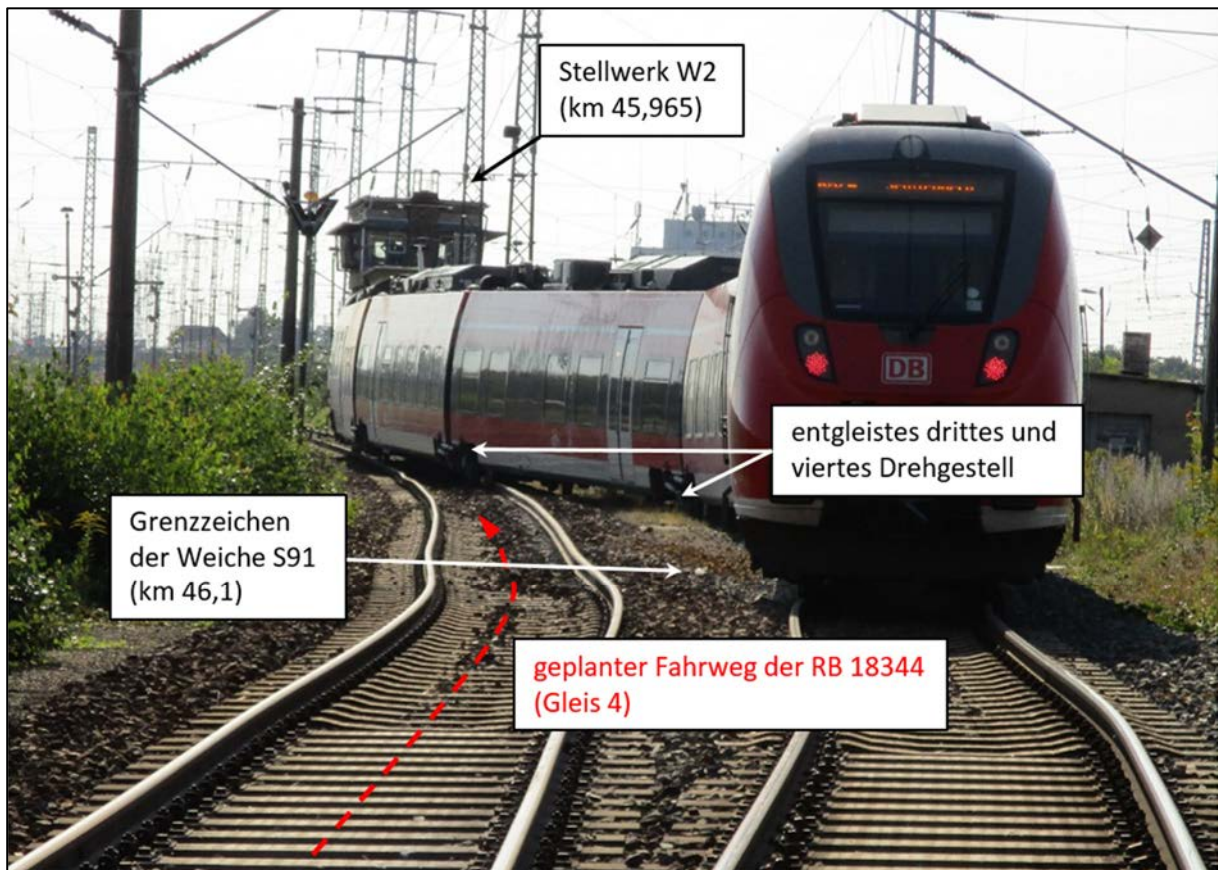
Abbildung 4: Übersicht Ereignisort

Die nachfolgenden Abbildungen zeigen die Situation nach der Entgleisung der RB 18344 und geben einen Überblick über den Ereignisort.

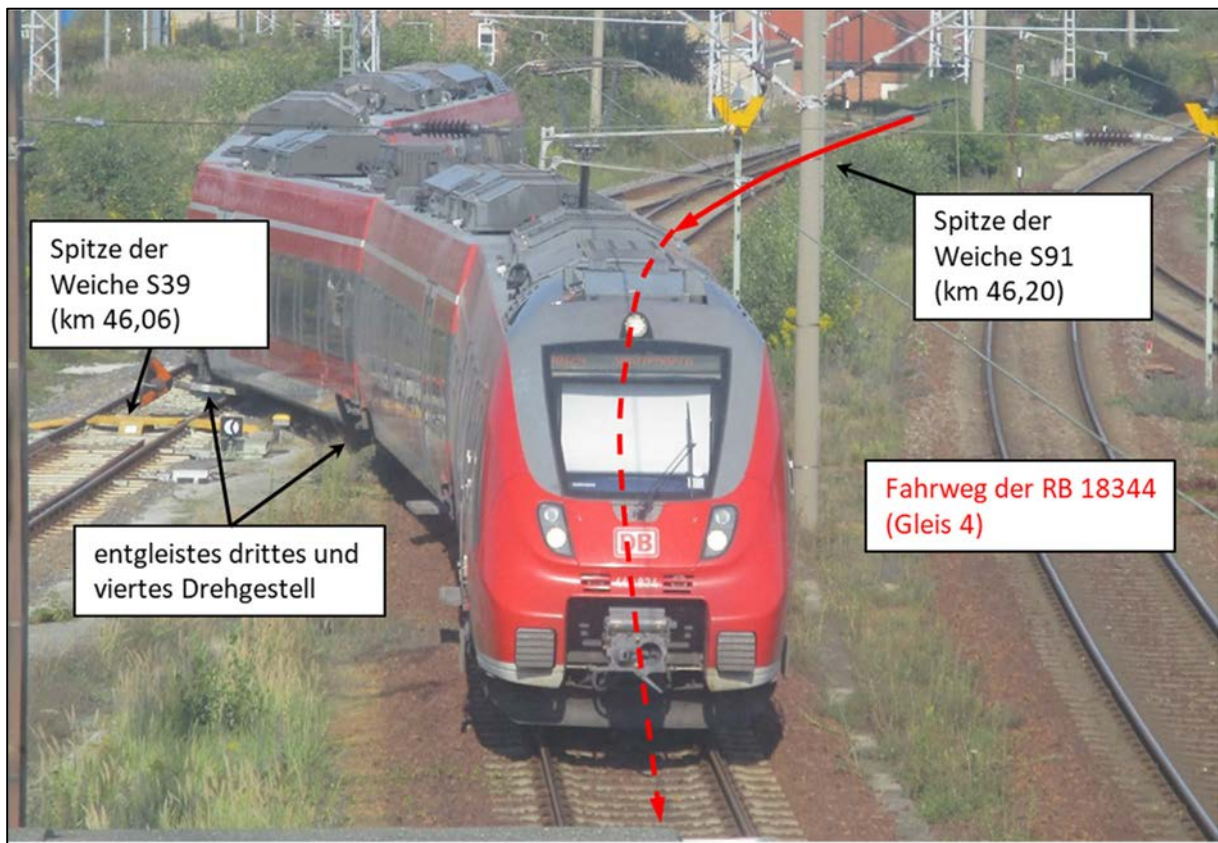
Abbildung 5: Blick aus Stw W2 auf die Unfallstelle

Im Stw W2 war bei Eintreffen der BEU zu erkennen, dass sich der Weichenhebel der Weiche S91 in der Plusstellung befand. Darüber hinaus befand sich der Fahrstraßensignalhebel für die Fahrstraße s/4 in Grundstellung, d. h. die Fahrstraße s/4 war aufgelöst.

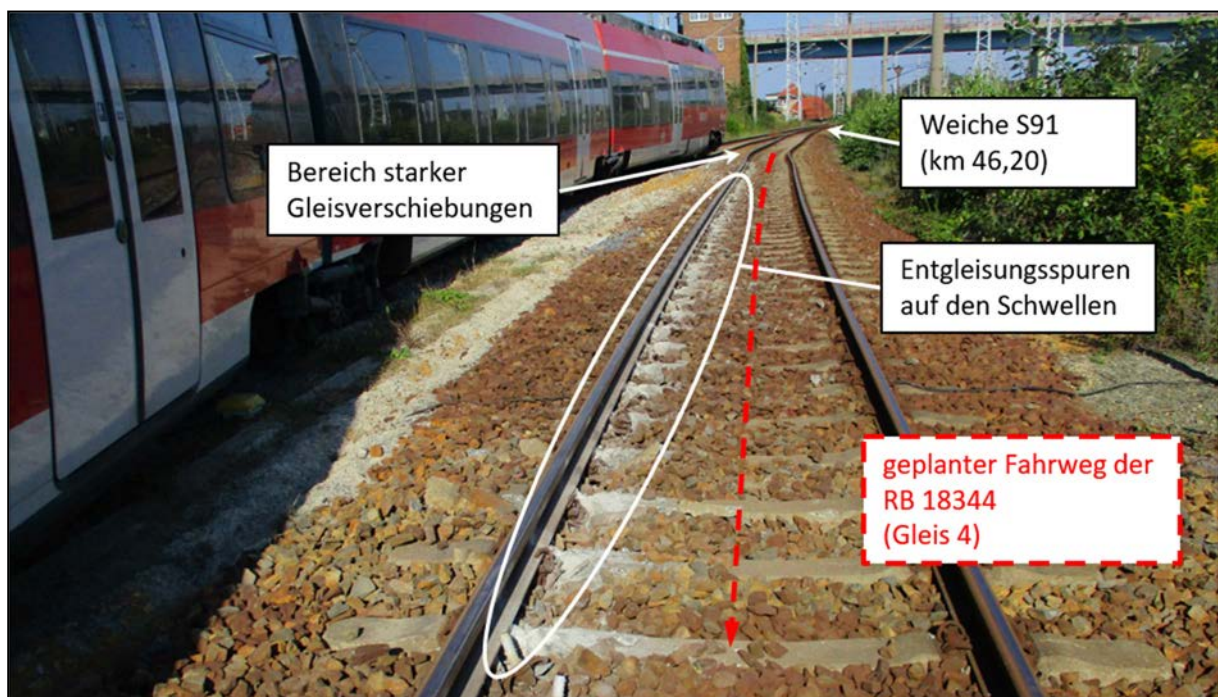
Abbildung 6: Schadenspuren

Die folgende Abbildung stellt die Ansicht gegen die Fahrtrichtung der entgleisten RB 18344 in Blickrichtung der Weiche S91 dar.

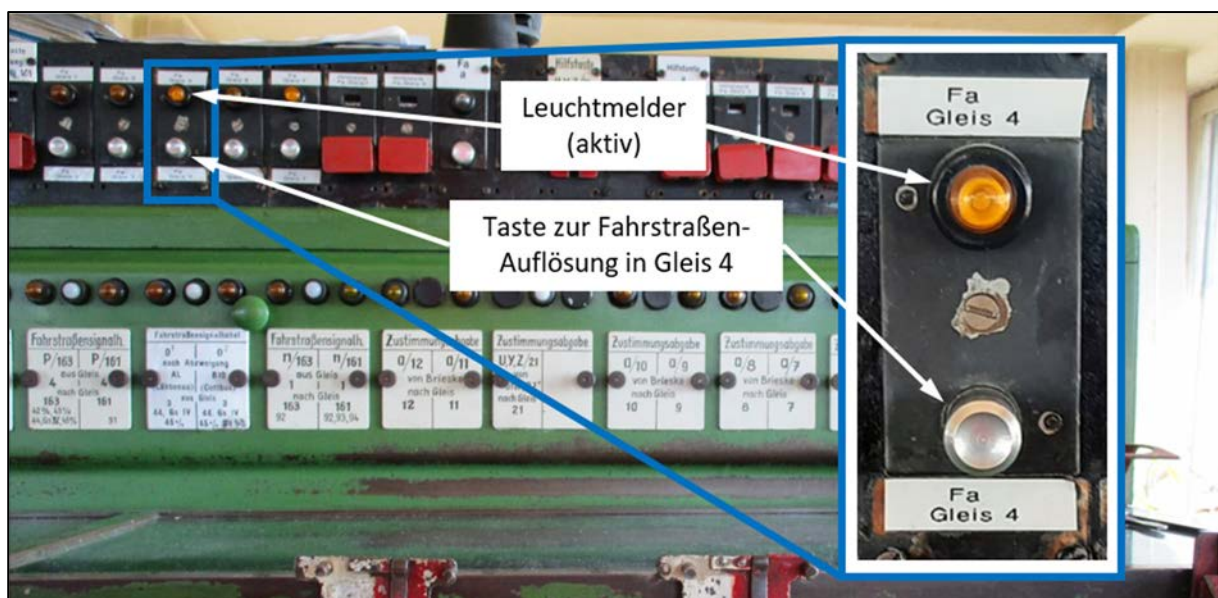
Abbildung 8: Fahrstraßenauflösetaste mit Detailausschnitt, W2

Die Bedienung der Mitwirk taste der Fdl B1 wurde im Stellwerk W2 mittels Leuchtmelder (s. Abbildung 8) und Wecker angezeigt.

Durch die Mitwirkung der Fdl war es sicherungstechnisch möglich im Stw W2 die Fahrstraße s/4 aufzulösen. Dafür musste durch die Ww die Fahrstraßenauflösetaste bedient und gleichzeitig der Fahrstraßensignalhebel in die Grundstellung gebracht werden. Die Bedienhandlung war nach der Vorbeifahrt des Zuges an der FaZu, hinter der Weiche S42 c/d,

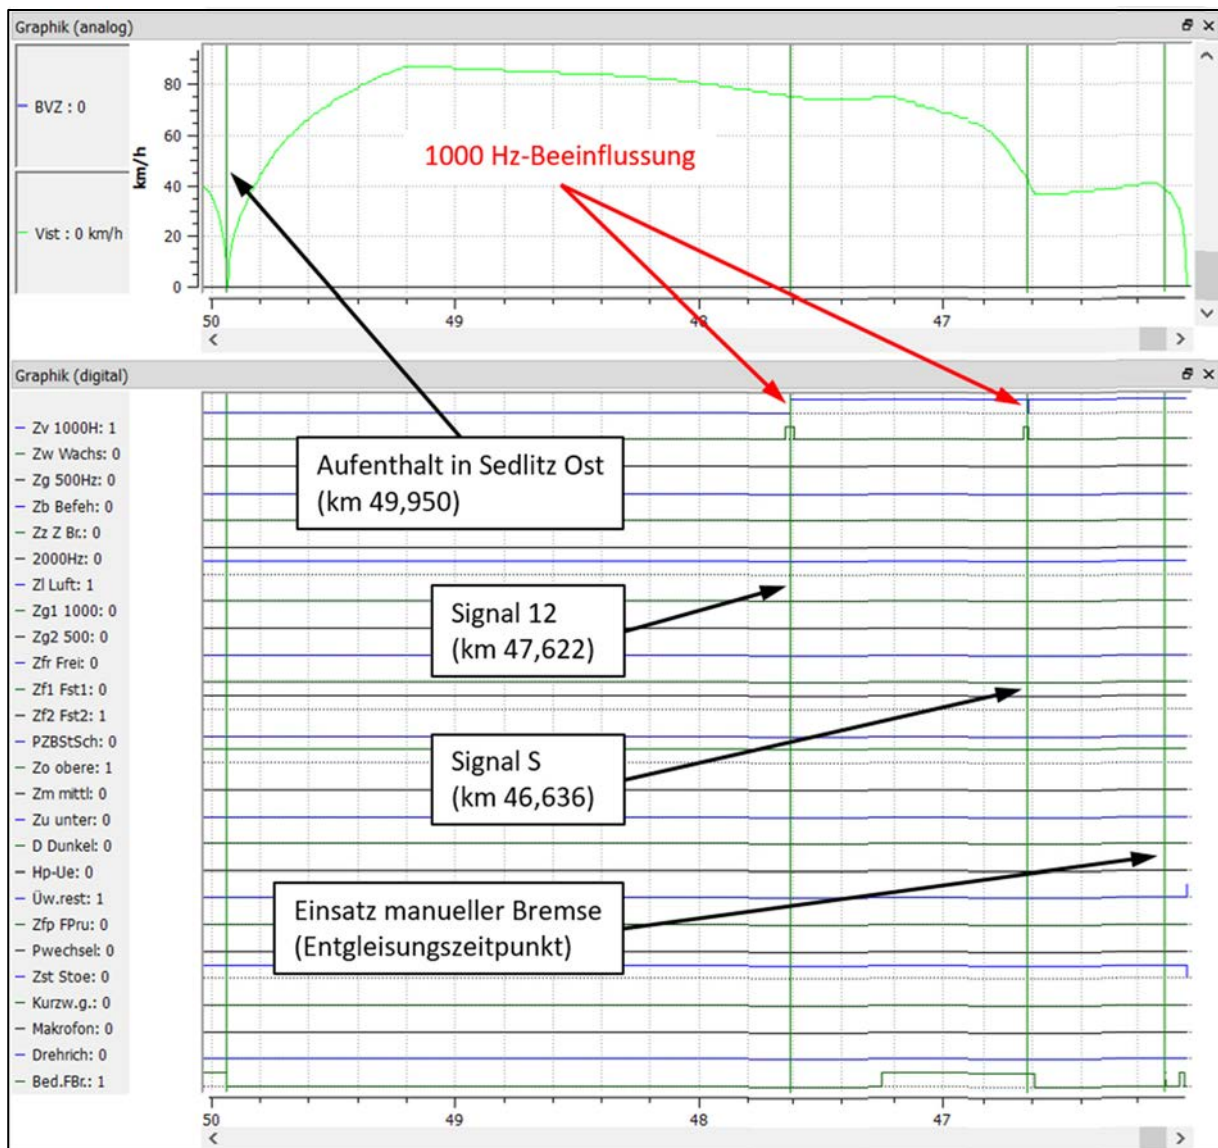
Abbildung 11: Auswertung EFR der RB 18344, grafisch

Mit dem Zeitpunkt des letzten fahrplanmäßigen Aufenthaltes vor dem Ereignis, gegen 07:37 Uhr im Bahnhofsteil Sedlitz Ost, beginnend, passierte die RB 18344 gegen 07:39 Uhr das Zsig 12, ca. im km 47,62, mit einer Geschwindigkeit von 75 km/h. Da eine 1000 Hz-Beeinflussung protokolliert wurde, ist davon auszugehen, dass dieses Signal eine zu erwartende Geschwindigkeitsreduzierung bzw. einen Halt anzeigte. Laut Signaltabelle handelte es sich hierbei um das Signalbild HI 7 (Höchstgeschwindigkeit auf 40 km/h (60 km/h) ermäßigen.). Der Tf verlangsamte die Fahrt des Fahrzeuges kontinuierlich, sodass er das Zsig S im km 46,636 mit etwa 43 km/h passierte. Die erneute 1000 Hz-Beeinflussung entsprach in Übereinstimmung mit der Signaltabelle der Signalisierung des Signalbildes HI 12a (Geschwindigkeit 40 km/h ermäßigen, „Halt“ erwarten.). Anschließend überschritt der Zug bis zum Eintritt des Ereignisses die Höchstgeschwindigkeit von 40 km/h nicht mehr.

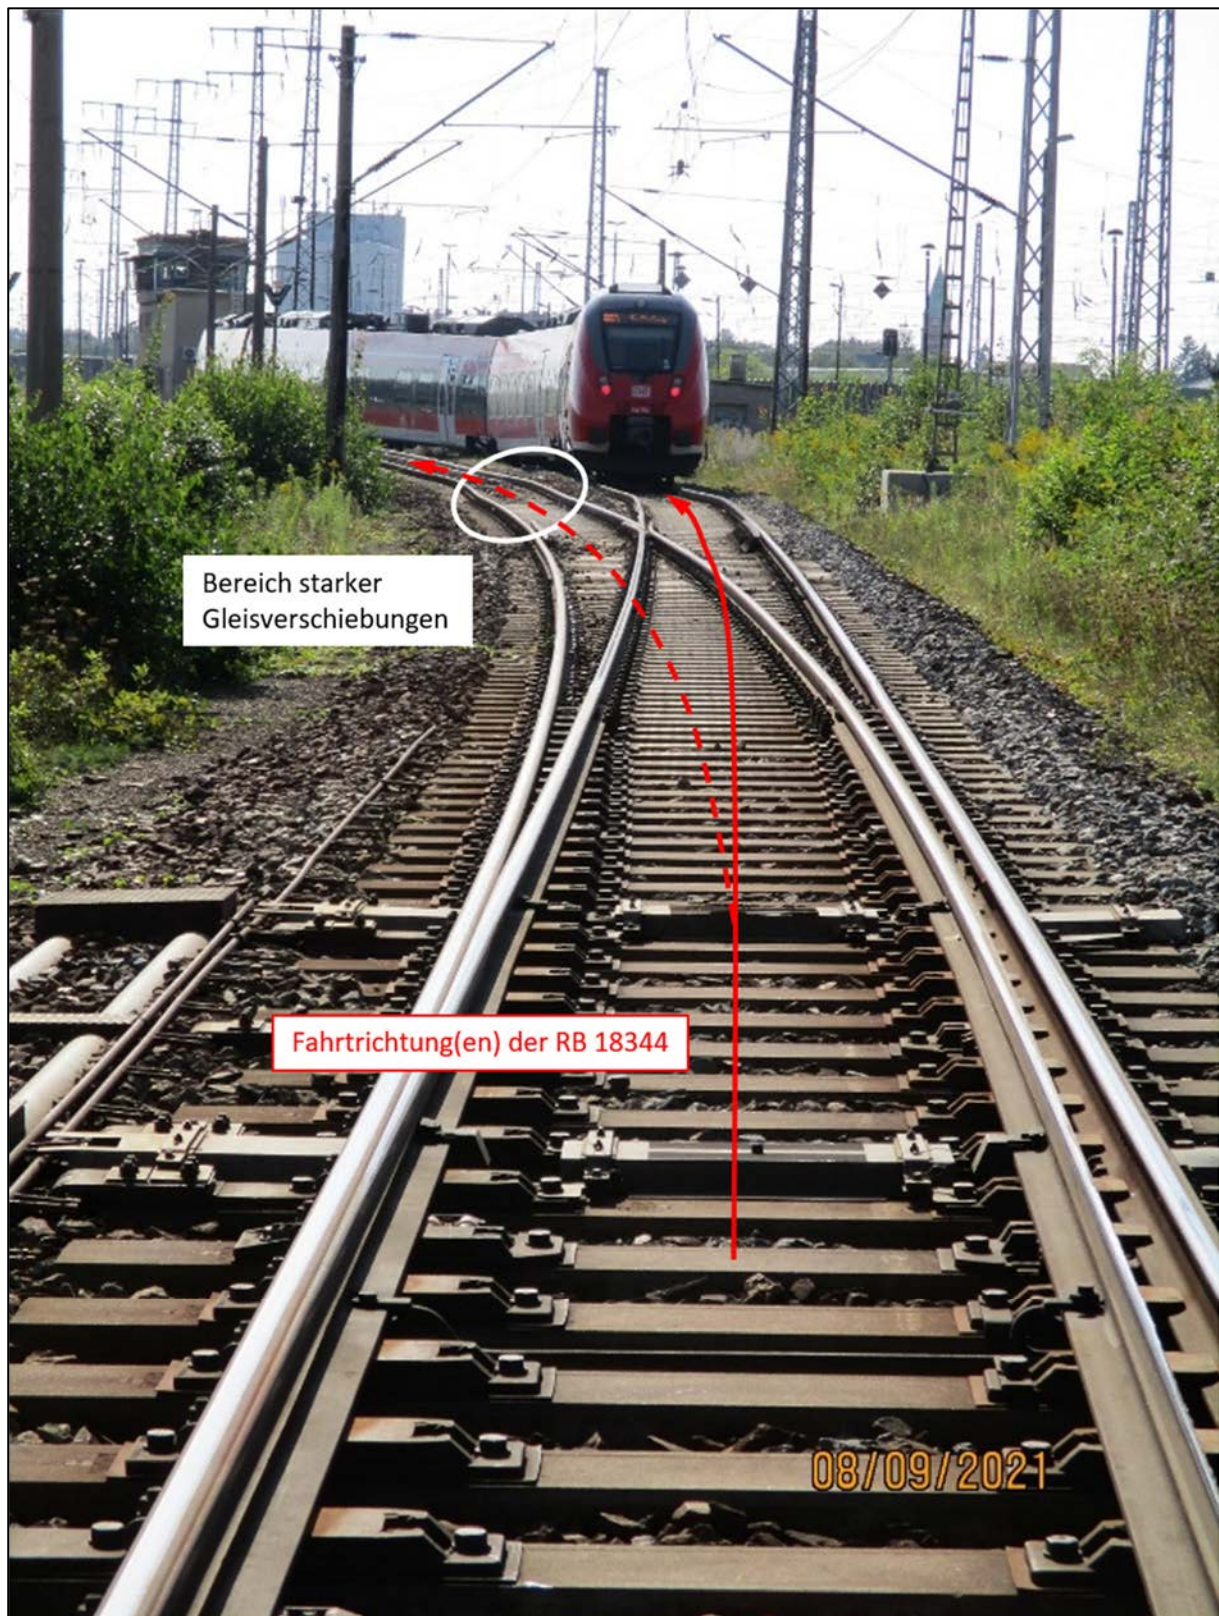
Abbildung 13: Oberbauschäden

Entgleisungsspuren waren im Fahrweg des Zuges bis in Höhe des Herzstückes der Weiche S91 nicht festzustellen. Ab diesem Bereich kam es zu massiven Verschiebungen des Gleises, welche in der folgenden Abbildung zu erkennen sind.

Durch den zweispurigen Lauf, kollidierte die RB 18344 mit dem Rs 6II (ca. km 46,07).

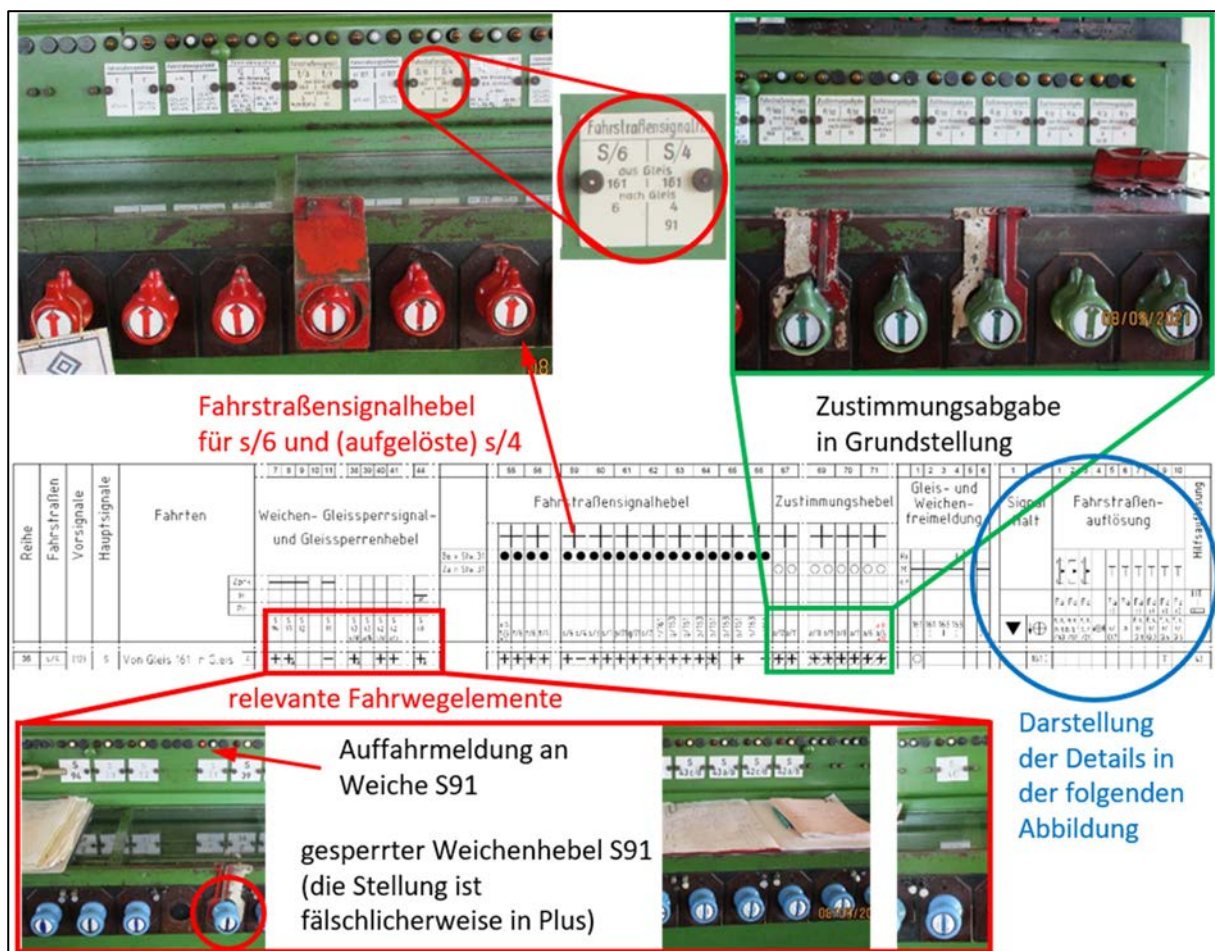
Abbildung 14: Auszug aus Verschlussplan Stw W2, mit Darstellung entsprechender Bedieneinrichtung<sup>8</sup>

Für die RB 18344 wurde im Stellwerksbezirk W2 die Fahrstraße 35 (s/4)<sup>7</sup> eingestellt. Diese setzte laut Verschlussplan die Weichen S94, S42 a/b, S42 c/d in Pluslage und die Weiche S91 in Minuslage für einen ordnungsgemäßen Verschluss bzw. die Festlegung voraus. Zusätzlich waren die Weichen S93, S43 c/d und S40 in abweisender Pluslage, aus Gründen des Flankenschutzes, zu verschließen.

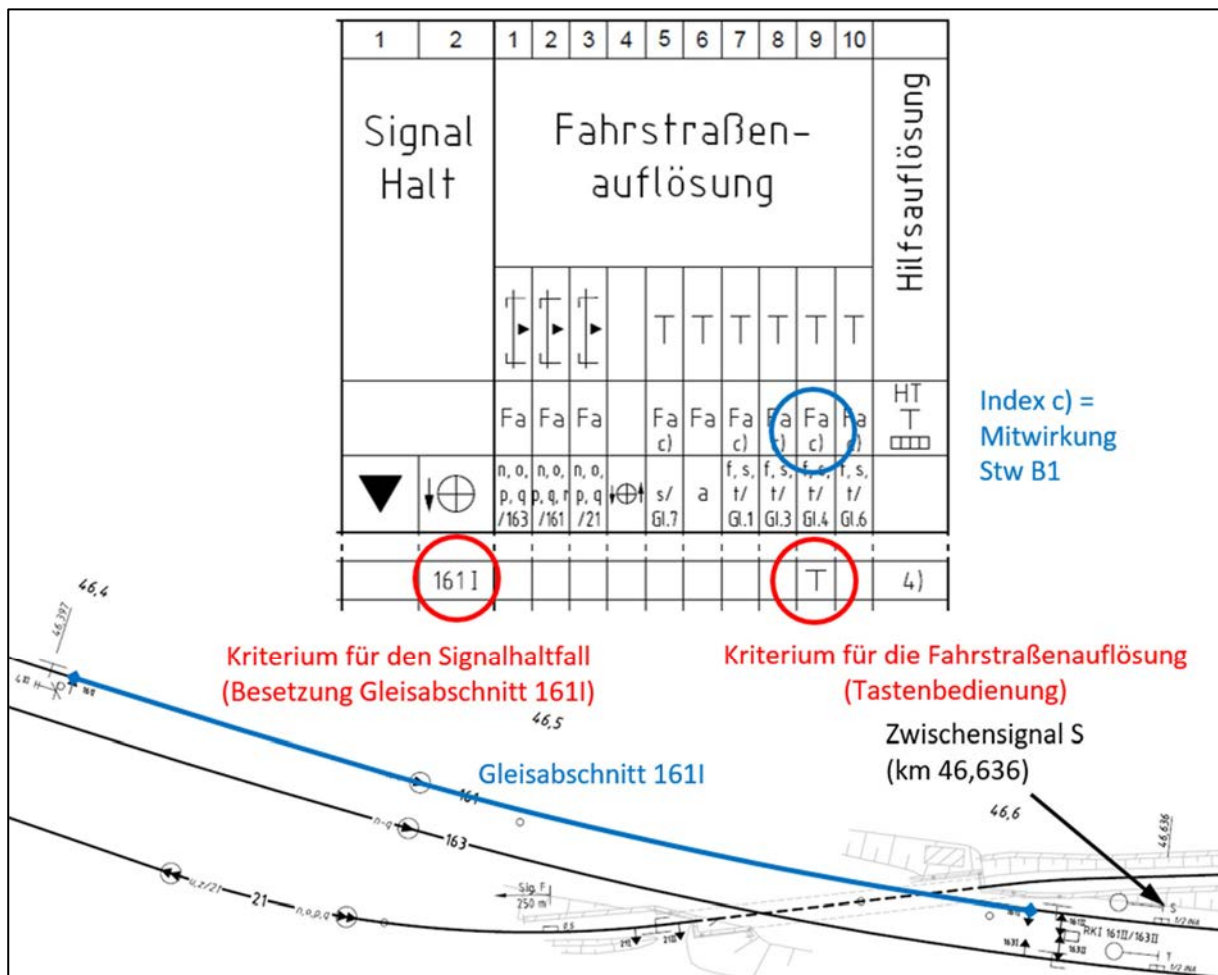
Abbildung 15: Auszug aus sicherungstechnischem Lageplan und Detaildarstellung aus Verschlussplan Stw W2<sup>9</sup>

Die Fahrstraße wurde durch eine Tastenbedienung aufgelöst, wobei mittels Index c) im Verschlussplan darauf verwiesen wurde, dass die Mitwirkung des Stw B1 notwendig war.

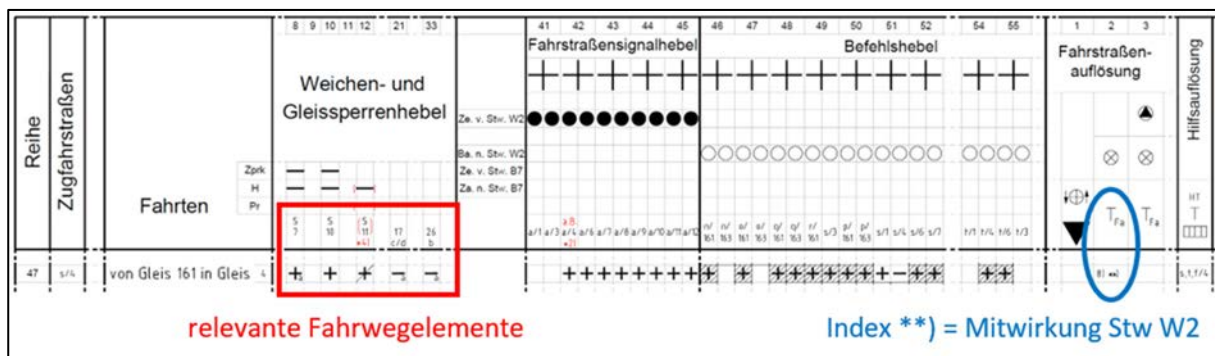
Abbildung 16: Auszug aus Verschlussplan Stw B1<sup>11</sup>

Für die RB 18344 wurde im Stellwerksbezirk B1 die Fahrstraße 47 (s/4)<sup>10</sup> eingestellt. Diese setzte laut Verschlussplan, welcher in der folgenden Abbildung dargestellt ist, die Weiche S10 in Pluslage für einen ordnungsgemäßen Verschluss bzw. die Festlegung voraus. Zusätzlich war sowohl die Weiche S7 in abweisender Plus-, als auch die Weichen S17 c/d und S26 b in abweisender Minuslage, aus Gründen des Flankenschutzes, zu verschließen. Die Weiche S11 war eine stumpf befahrene, in der Pluslage im Durchrutschweg liegende Weiche, welche nicht verschlossen wurde.

Aus dem Verschlussplan war zu entnehmen, dass die Fahrstraßenauflösung nur unter Mitwirkung des Stw W2 erfolgen konnte. Mittels Index \*\*) war ein entsprechender Verweis enthalten. Die Bedieneinrichtung im Stw B1 hierfür bestand aus einer sicherungstechnisch unabhängigen Mitwirkttaste.

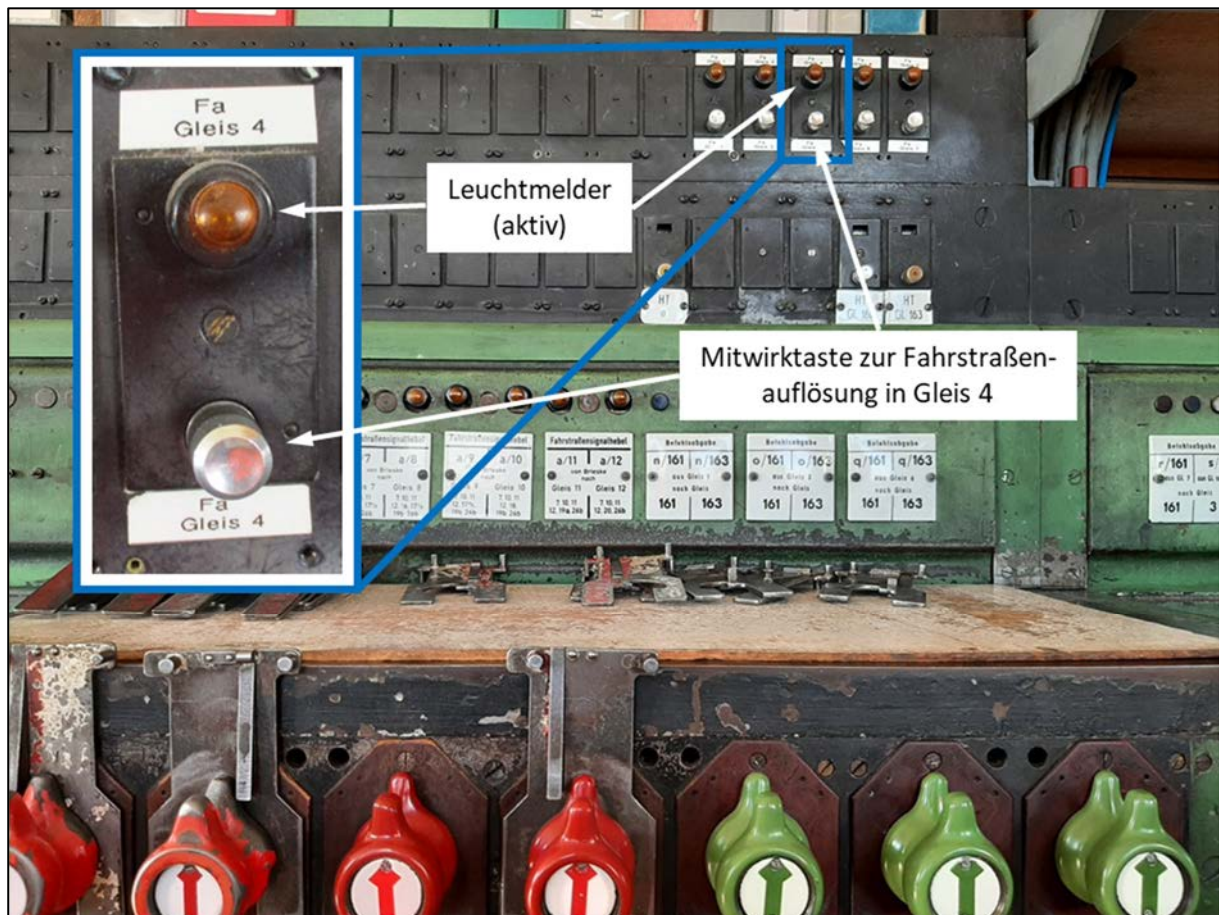
Abbildung 17: Mitwirkttaste zur Fahrstraßenauflösung mit Detail, B1<sup>12</sup>

Die folgende Abbildung stellt die Mitwirkttaste im Stw B1 dar.

Die Bedienung der Mitwirktaste war ab dem Zeitpunkt des Freifahrens des Haltfallabschnitts 161I möglich. Die Differenz zwischen dem Ende des Haltfallabschnitts und der FaZu am Grenzzeichen der Weiche S42 c/d betrug etwa 567 Meter. Dies bedeutet, dass die Bedienung der Mitwirktaste der Fahrstraßenauflösung etwa 567 Meter vor dem vollständigen Erreichen der FaZu bedient werden konnte [S1]. Diesen Umstand wertet die BEU als systemischen Faktor. Es handelt sich um einen organisatorischen Faktor technischer Art, welcher sich in Zukunft auf ähnliche oder damit zusammenhängende Ereignisse auswirken könnte. Unter den gegenwärtigen technischen Gegebenheiten wäre ein derartiges unzeitiges Bedienen jederzeit wiederholbar.

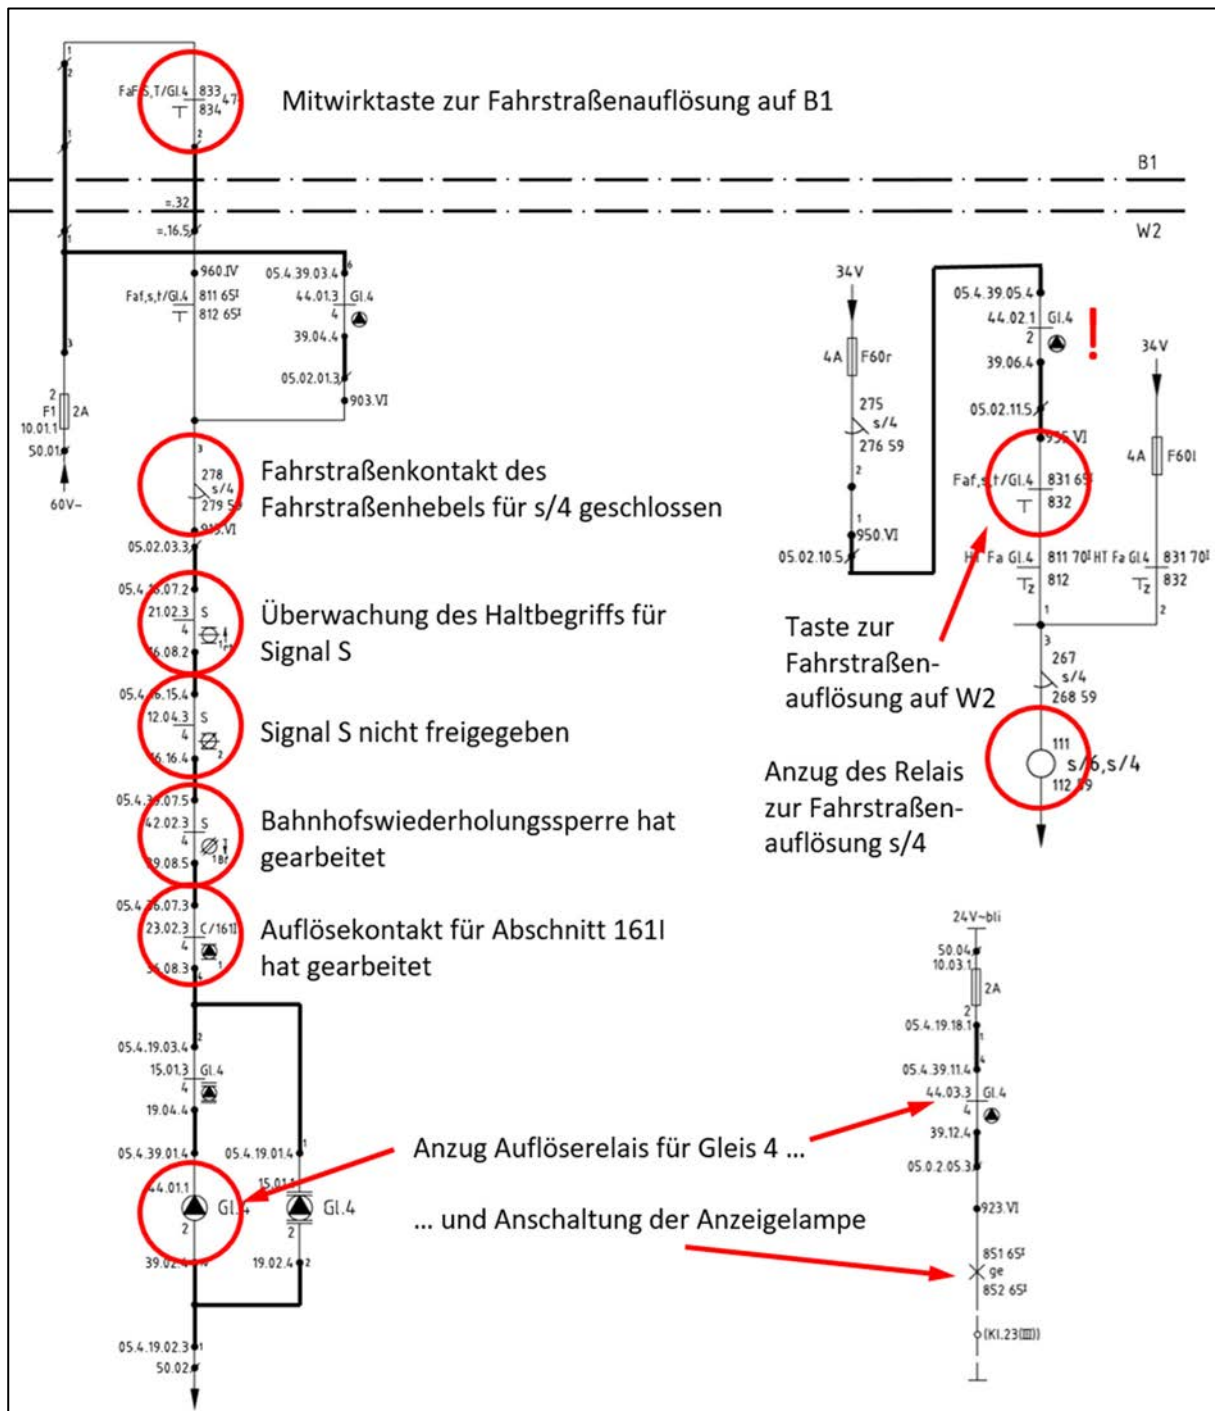
Abbildung 18: Grundschaltungsauszüge<sup>13</sup>

zusammengefasste Darstellung der hierfür relevanten Abhängigkeiten zeigt die folgende Abbildung.
