# Untersuchungsbericht

Aktenzeichen: BEU-uu2024-09/008-3323

## Gefährliches Ereignis im Eisenbahnbetrieb

Am 24.09.2024 gegen 07:15 Uhr kollidierte der Personenzug DPN-G 75332 auf der Fahrt von Duisburg Hauptbahnhof (Hbf) nach Xanten im Bahnhof (Bf) Rheinkamp auf der Weiche 41 mit einem nicht grenzzeichenfrei stehenden Triebfahrzeug (Tfz).

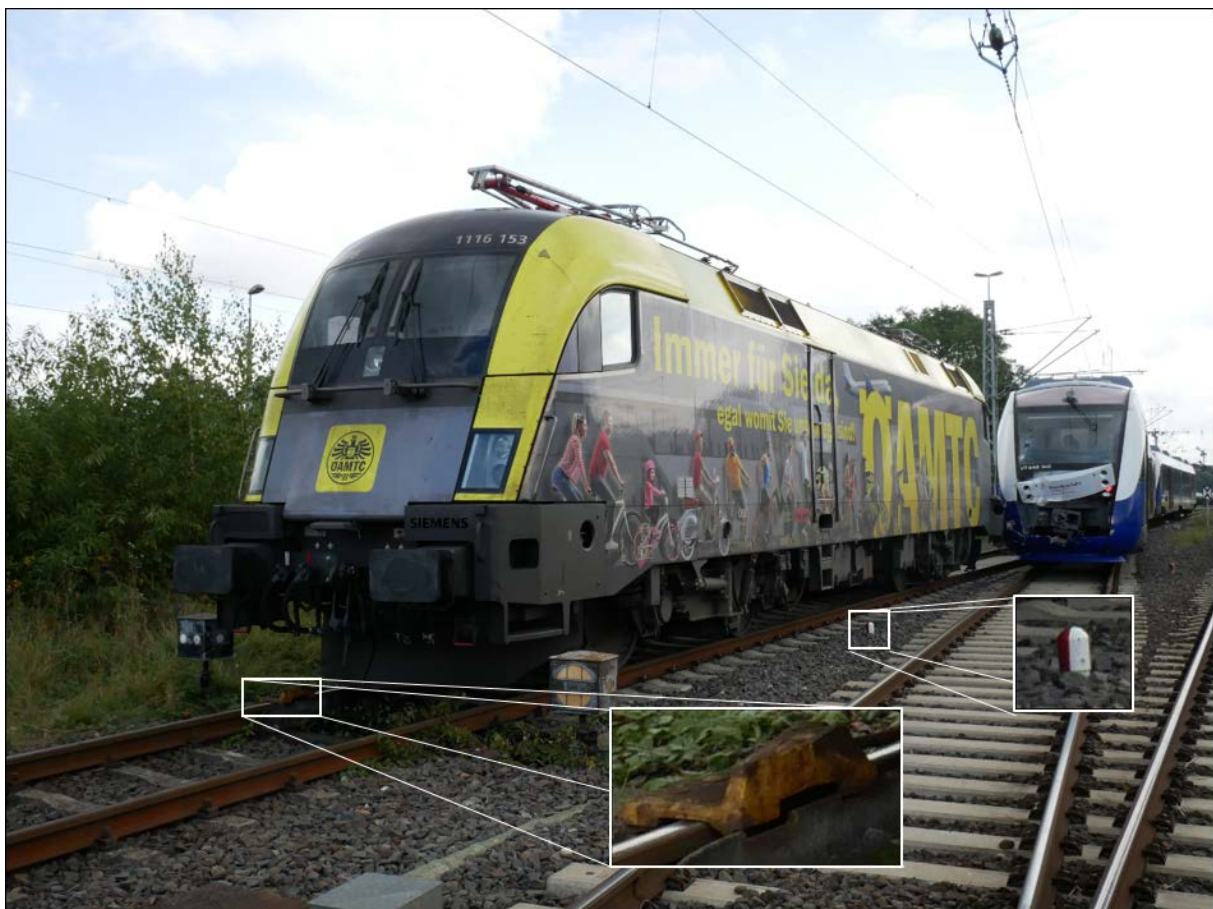
Die untenstehende Abbildung 4 zeigt die Position des abgestellten Tzf in Gleis 21, die aufgelegte Gleissperre mit der Bezeichnung „V“ sowie das Grenzzeichen der Weiche 41.

Abbildung 4: Position Tzf 153 in Gleis 21 sowie der Gleissperre „V“ und des Grenzzeichens der Weiche 41

Die BEU wertete die nicht grennzeichenfreie Abstellung des Tzf 153 entgegen der Vorgaben der Ril. 408.4831 des BRW EVU als einen ursächlichen Faktor [F1].

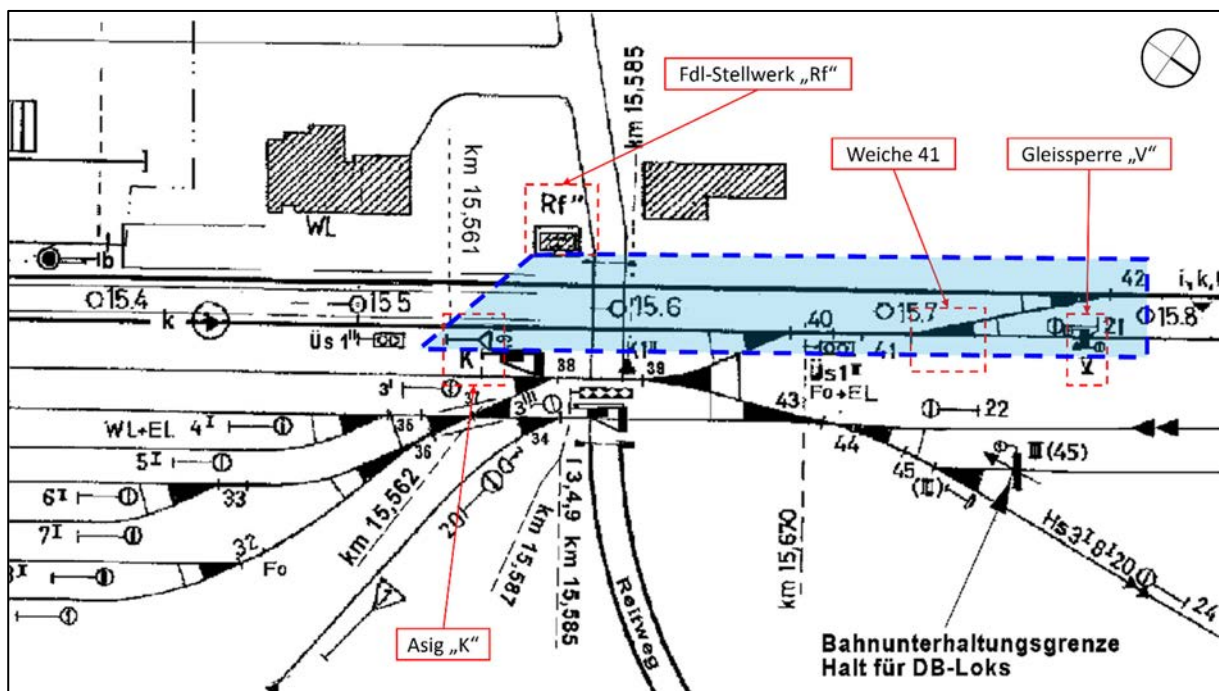
Den ergänzenden Regelungen des Betriebsstellenbuchs in Anhang 5 „Übersicht über Prüfen und Sichern der Fahrwege“ für den Bf Rheinkamp zufolge musste der Fdl den Fahrweg aus Gleis 2 nach Rheinberg (Rhl) vom Ausfahrtsignal K bis zur Spitze der Weiche 42 durch Hinsehen prüfen. In diesem Bereich lag auch der Bahnübergang (Bü) „Reitweg“ in km 15,585. Der Bereich der Fahrwegprüfung war durch den Fdl von seinem Arbeitsplatz auf dem Stellwerk einsehbar, siehe auch Abbildungen 5 und 6.

Abbildung 5: Zu prüfender Bereich für Zugfahrten in Richtung Xanten

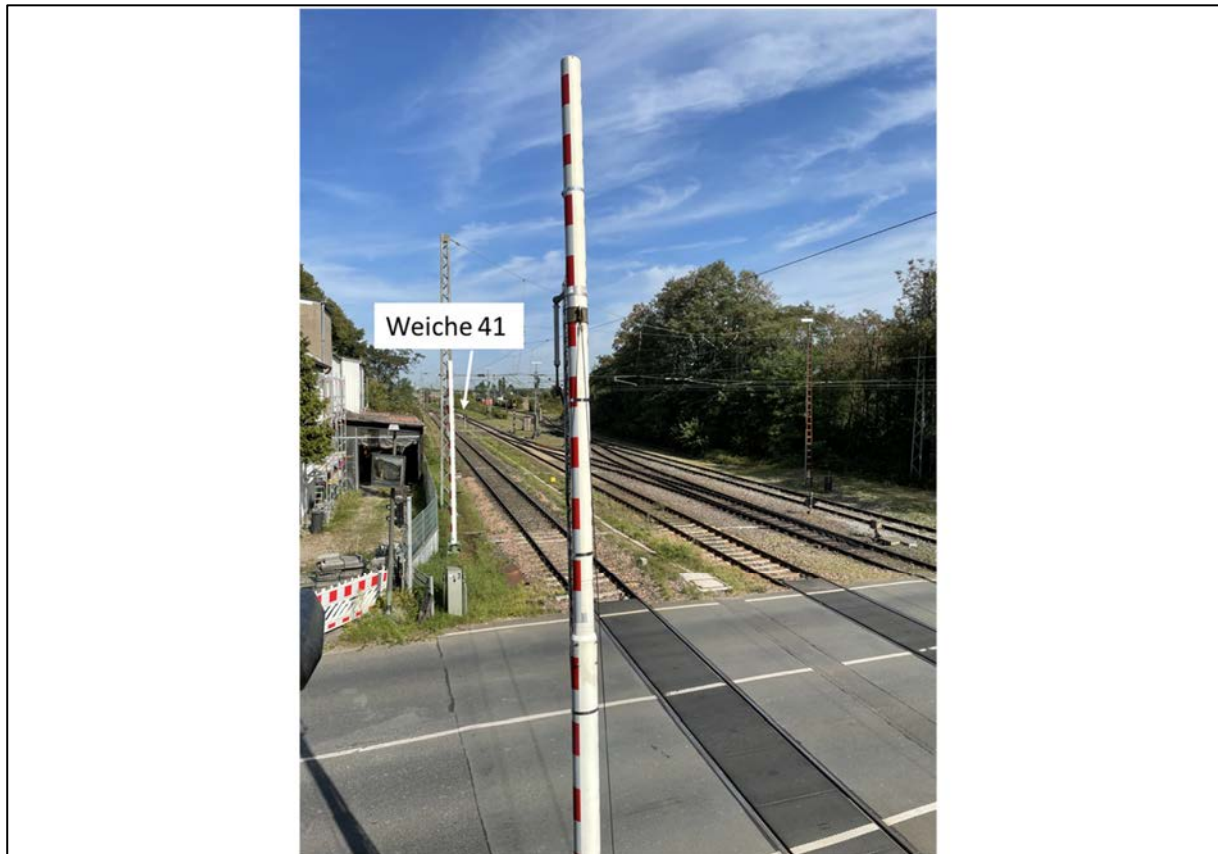
Abbildung 6: Sicht aus dem Stellwerk auf die Weiche 41

Der Fdl stellte nach der Fahrwegprüfung die Fahrstraße unter Beteiligung der Ww-in mittels Bahnhofsblock für DPN-G 75332 ein, sicherte den Bü „Reitweg“ und stimmte mit Fahrtstellung des Esig „A“ und des Asig „K“ der Durchfahrt zu. Infolge dieser Zustimmung kam es zu der Kollision des DPN-G 75332 mit dem nicht grenzzeichenfrei abgestellten Tfz 153.

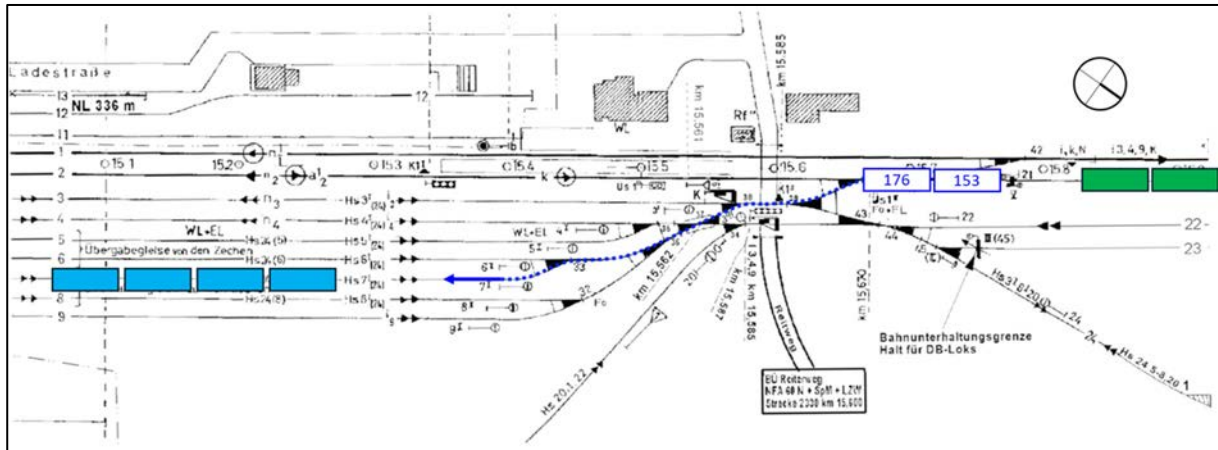
R Gespräch versuchte der Tf die Störung an dem Tzf 153 zu beheben. Gegen 06:58:06 Uhr setzte er die Rangierfahrt fort. Den EFR-Daten zufolge kam die Fahrt erneut aufgrund einer Zwangsbremung des Tzf 153 nach etwa 22 m zum Stehen. Nach einer zweiten Abstimmung über GSM-R zwischen Tf, Fdl und der örtlichen Disposition wurde entschieden, das Tzf 176 abzukuppeln und einzeln zurück in das Gleis 7 an die ursprüngliche Position zu rangieren, siehe Abbildung 9.

Abbildung 9: Geplante Rangierbewegung ins Gleis 7

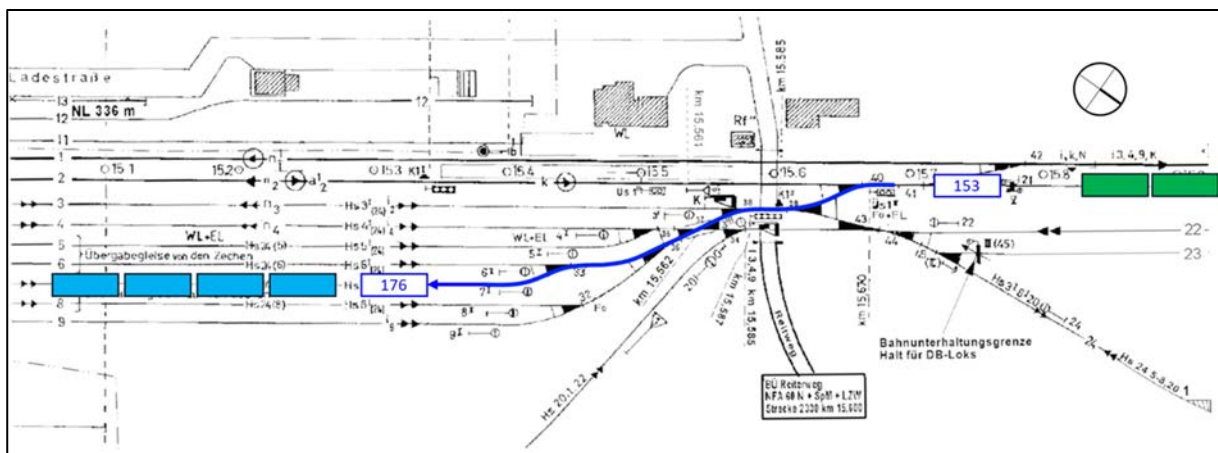
Dabei bemerkte er nicht, dass sich das Tzf 153 im Gleis 21 aufgrund der vorhergegangenen Fahrtbewegungen von insgesamt etwa 40 m bereits vor der Gleissperre „V“ in Richtung Weiche 41 befand und somit nun ebenfalls nicht mehr grennzeichenfrei abgestellt war. Diese Tätigkeiten waren gegen 07:09:07 Uhr abgeschlossen. Zu diesem Zeitpunkt setzte das Tzf 176 den EFR-Daten zufolge die Rangierfahrt fort, die um 07:10:49 Uhr in Gleis 7 endete, siehe Abbildung 10.

Abbildung 10: Rangierfahrt des Tzf 176 ins Gleis 7

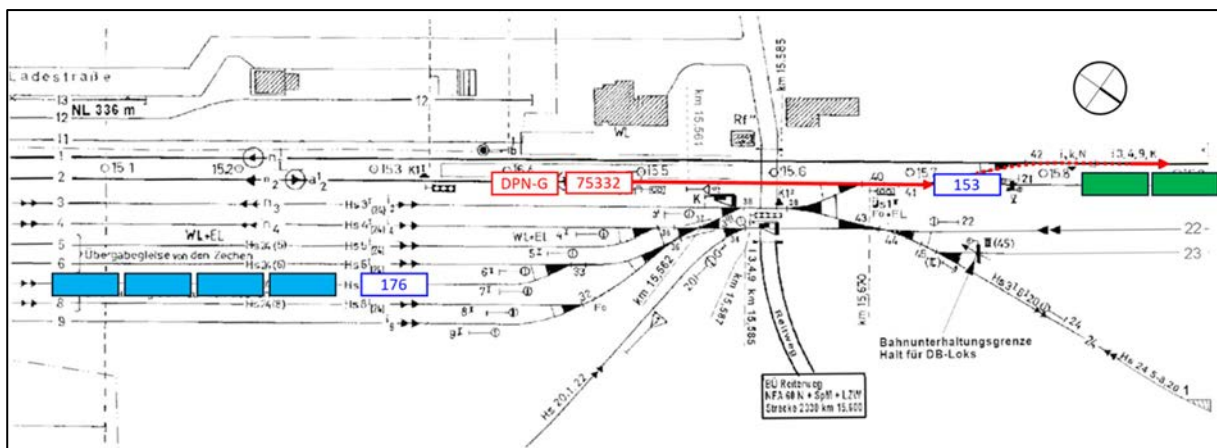
Die Regionalbahn DPN-G 75332 verkehrte am 24.09.2024 gemäß Fahrplan von Duisburg Hbf nach Xanten. Die Einfahrt in den Bf Rheinkamp wurde dem Tf mittels Signalbegriff „Hp 1“ („Fahrt“) am Esig „A“ angezeigt. Der Tf erkannte bei der Ausfahrt aus dem Bf Rheinkamp das nicht grennzeichenfrei stehende Tzf 153 und leitete eine Schnellbremsung ein, die eine Kollision jedoch nicht mehr verhindern konnte, siehe Abbildung 11.

Abbildung 11: Ausfahrt DPN-G 75332
