# Untersuchungsbericht

Aktenzeichen: BEU-uu2025-07/009-3323

## Gefährliches Ereignis im Eisenbahnbetrieb

| Ereignisart: | Zugkollision |

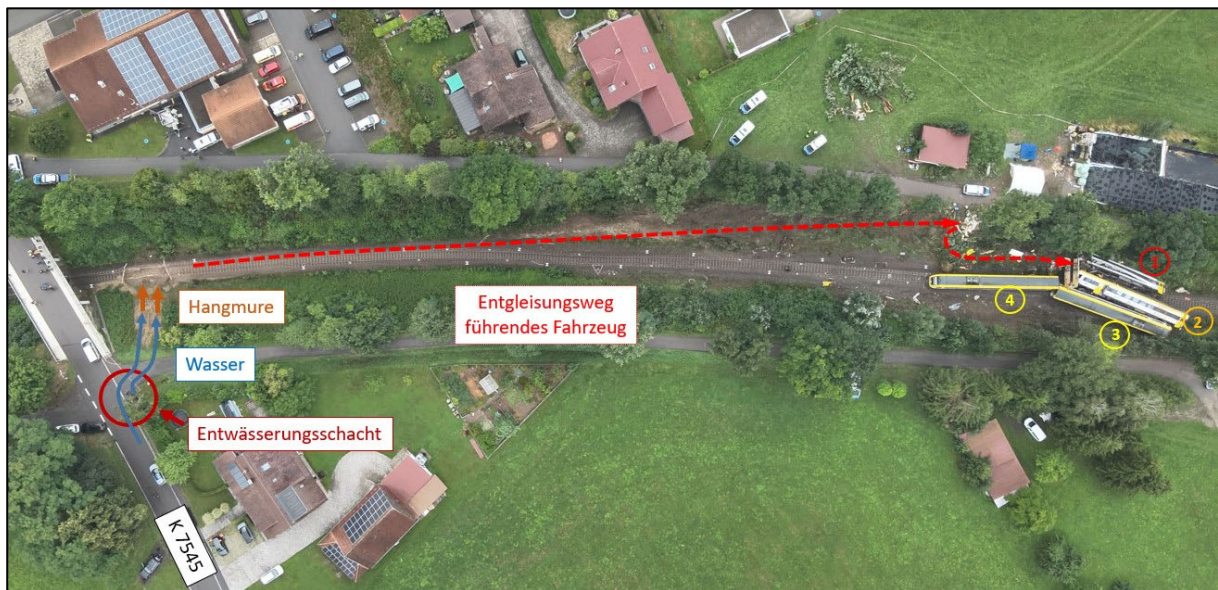
Abbildung 5: Luftbild Ereignisstelle<sup>5</sup>

Die nachfolgenden Abbildungen zeigen einen Überblick über die Ereignisstelle und geben einen Eindruck vom Schadensausmaß. Die Nummern 1 bis 4 geben die Reihung der verunfallten Fahrzeuge im Zugverband des RE 3227 an.

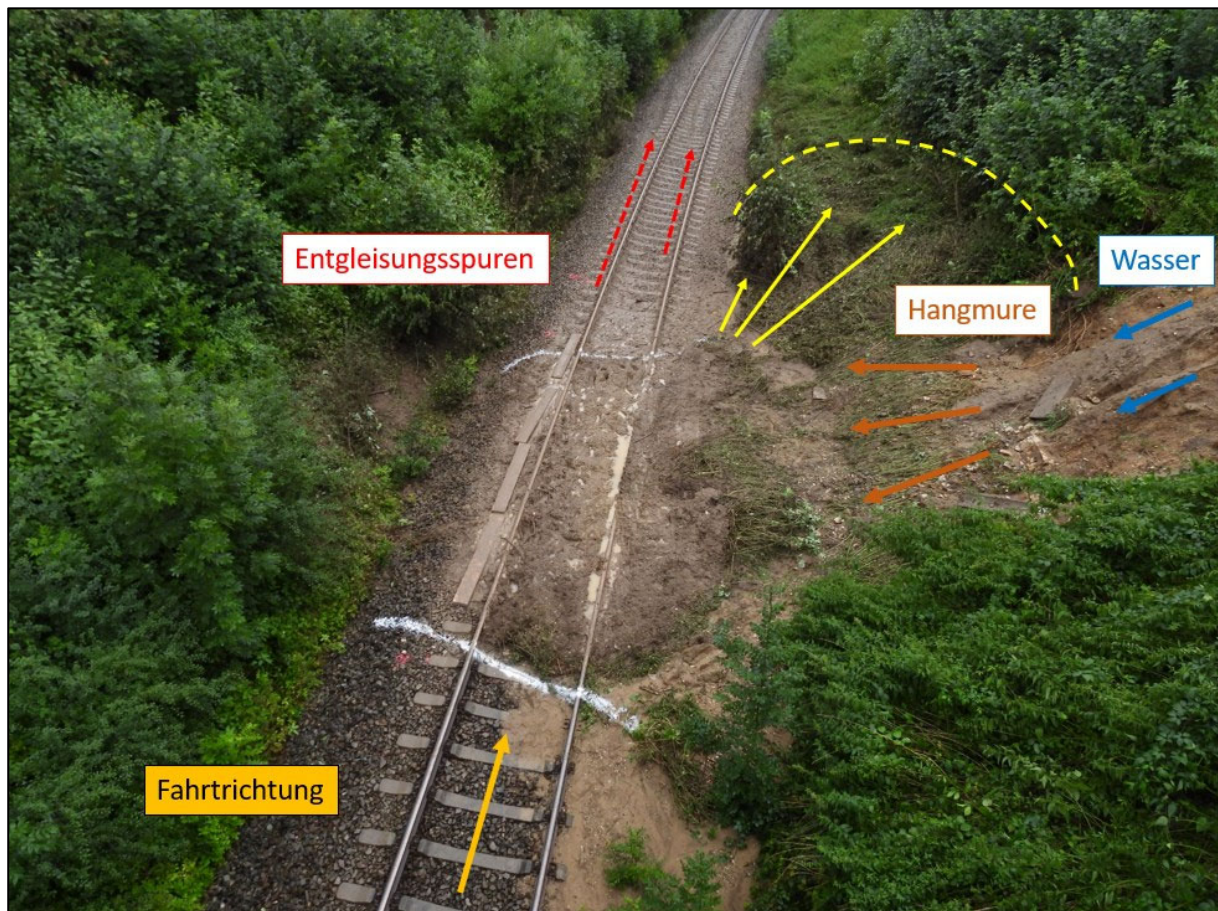
Abbildung 8: Entgleisungsstelle, Blick von Straßenbrücke

Die nachfolgende Abbildung zeigt die Entgleisungsstelle nördlich der Straßenbrücke der K 7545. Unmittelbar nach den Ablagerungen im Gleisbereich waren die ersten Entgleisungsspuren in Fahrtrichtung nach links im Oberbau sichtbar. Der Entgleisungsweg ist in der folgenden Abbildung nachgezeichnet. Gelb gekennzeichnet ist der Bereich des bei der Kollision aufgespritzten Schlammes.

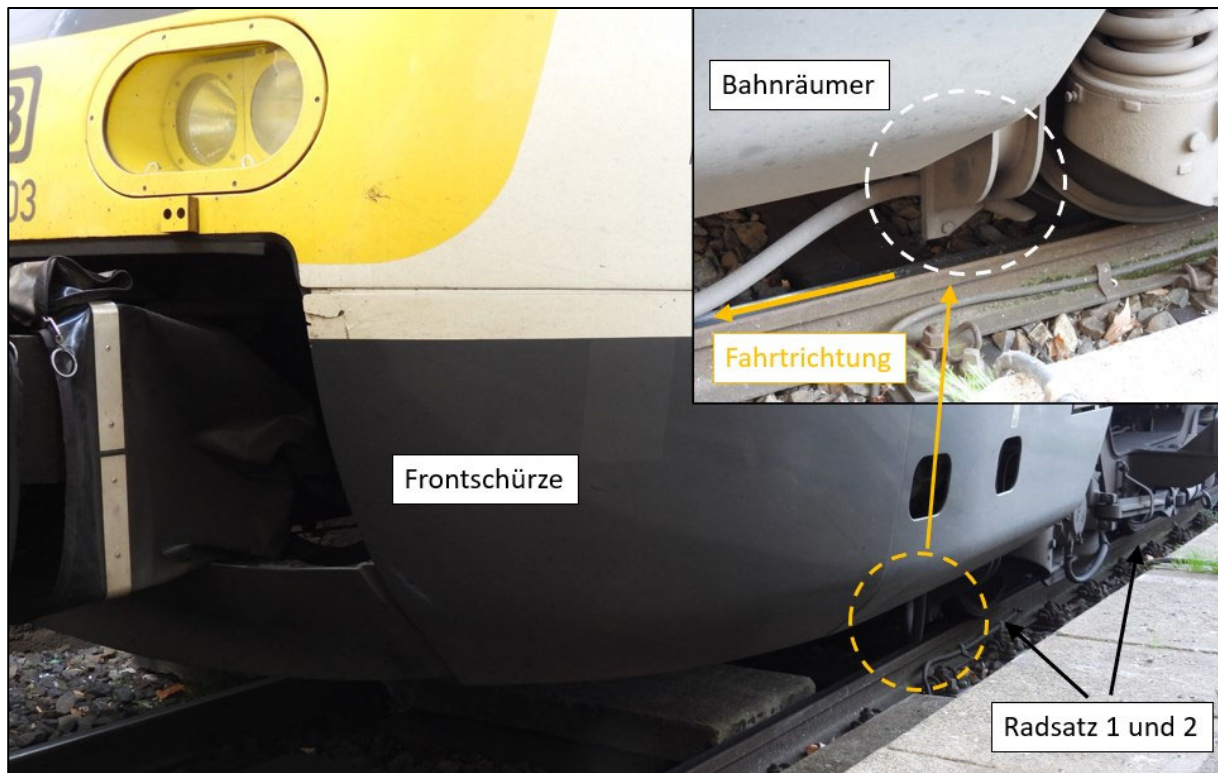
Nach § 28 Abs. 1 Nr. 2 EBO mussten Triebfahrzeuge mit einem Bahnräumer ausgestattet sein. Die TSI 1302/2014 Teilsystem „Fahrzeuge – Lokomotiven und Personenwagen“ präzisiert in Kap. 4.2.3.7. die Anforderungen. Danach müssen Räder gegen Schäden durch kleinere Gegenstände auf den Gleisen geschützt sein. Diese Anforderungen können durch Bahnräumer vor den Rädern der führenden Radsatzwelle erfüllt werden. Die Baureihe 612 verfügte vor dem jeweiligen vorderen Laufdrehgestell über einen Bahnräumer. Die nachfolgende Abbildung zeigt den baulich mit dem Sandstrahlrohr verbundenen Bahnräumer eines Fahrzeugs der Baureihe 612.

Die an den verunfallten Fahrzeugen angebrachten Bahnräumer erfüllten die zum Inbetriebnahmezeitpunkt geltenden Anforderungen.

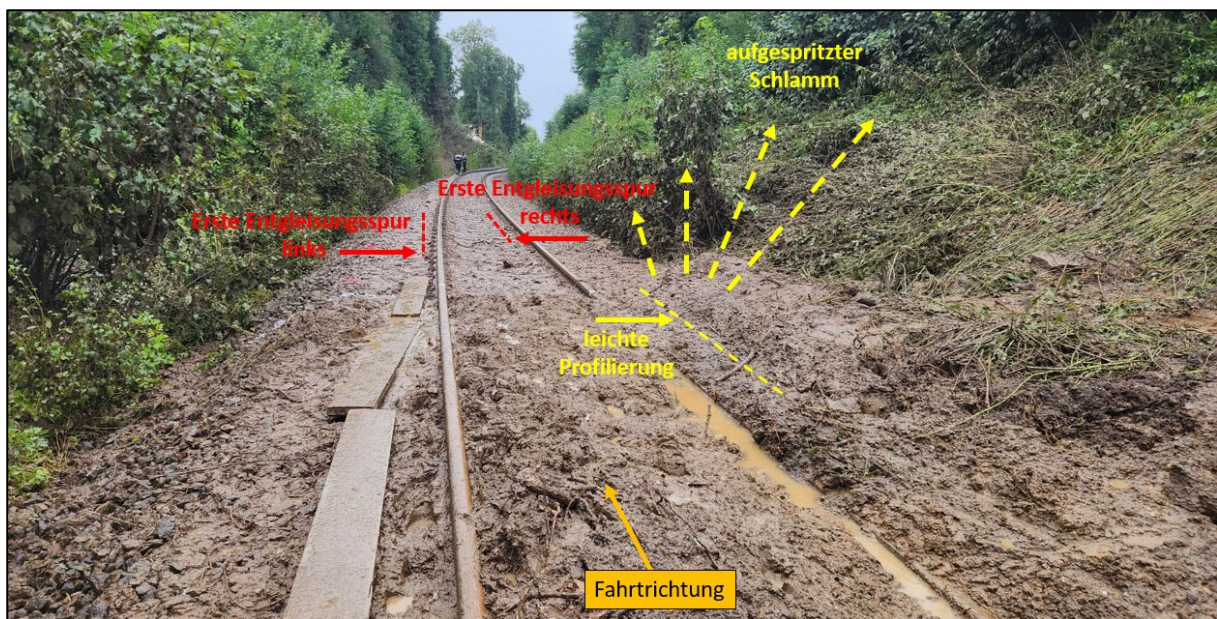
Abbildung 14: Nahaufnahme Entgleisungsstelle

Die erste Entgleisungsspur fand sich vier Meter nach den Materialeintragungen in km 58,870 auf der Betonschwelle links der bogenäußeren Schiene. An den Schienen waren weder linksseitig eine Überfahrspur noch rechtsseitig eine Abgleitspur erkennbar. Die erste zu beobachtende Entgleisungsspur links der bogeninneren Schiene konnte fünf Schwellenfächer weiter gefunden werden. Die nachfolgende Abbildung verdeutlicht diese Feststellungen.

Die Höhe der Ablagerungen im Gleisbereich lag am Tag nach dem Ereignis nur geringfügig über der Schienenoberkante. Es war anzunehmen, dass zum einen der anprallende Zug und zum anderen die weiteren Regenfälle der Nacht die zum Ereigniszeitpunkt vorhandene tatsächliche Höhe der Ablagerungen im und am Gleisbereich reduziert hatten. Dennoch konnte rechtsseitig eine gewisse Profilierung der höher abgelagerten Schlammmassen erkannt werden, die möglicherweise durch den anprallenden Wagenkasten bzw. das Drehgestell entstanden war. Unmittelbar hinter den Ablagerungen waren Schienen, Schotter und vor allem rechtsseitiger Bewuchs stark durch aufgespritzten Schlamm verunreinigt.

Spurkränze beider Radsätze in der Folge aufgrund der Resultierenden aus bogenfahrtbedingter Zentrifugalkraft und den nach bogenaußen wirkenden seitlichen Aufprallkräften die linke bogenäußere Schiene ohne Kontaktsuren überklettert. Dieser Sachverhalt wird als ursächlicher Faktor [F3] für das Ereignis gewertet. Die in Fahrtrichtung später beginnenden Entgleisungsspuren der rechten Spurkränze bestätigten die Annahme, dass das das führende Drehgestell rechtsseitig geringfügig stärker angehoben wurde. Demnach war das Drehgestell beim Überklettern der bogenäußeren Schienen aufgrund der rechtsseitig stärkeren Schlammablagerungen aus der Fahrposition heraus nach links geneigt.

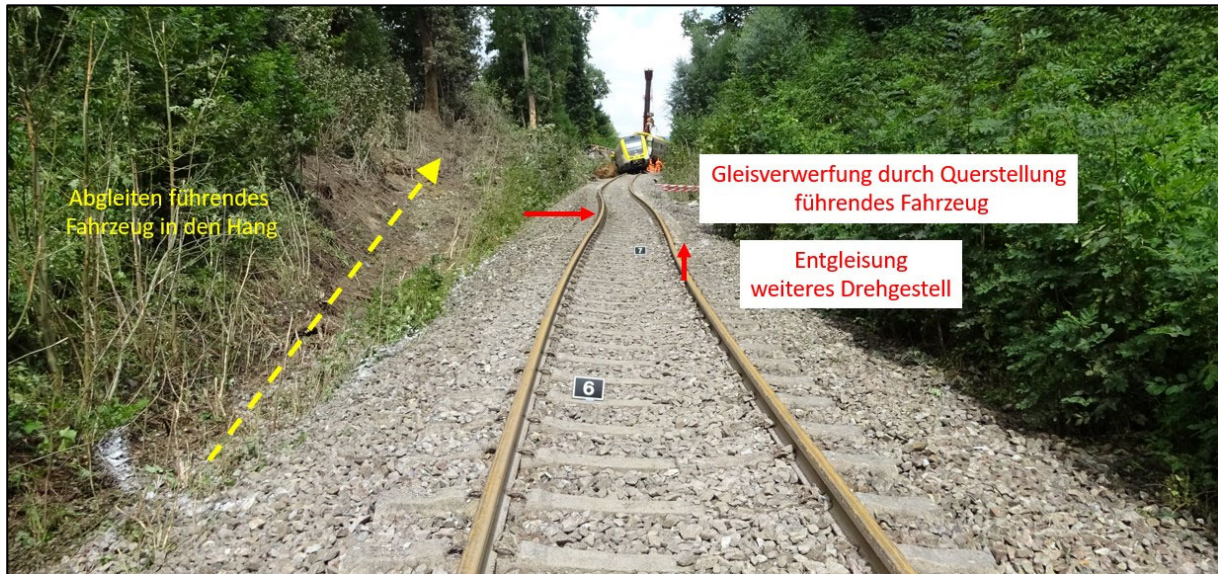
Abbildung 15: Weiterer Entgleisungsverlauf

Die auf der nachfolgenden Abbildung erkennbare Gleisverwerfung könnte durch die Zwängung des sich querstellenden ersten Wagens der führenden Einheit mit den noch gekuppelten nachfolgenden Fahrzeugen entstanden sein. Sie war eindeutig Unfallfolge.

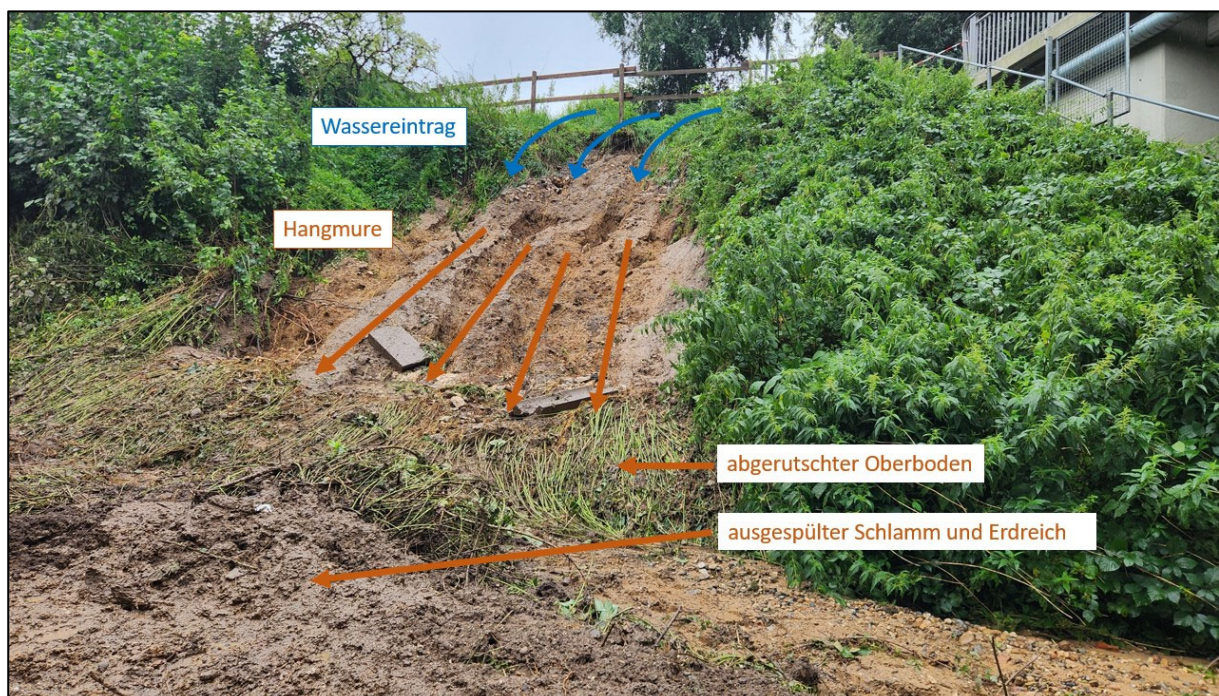
Abbildung 16: Ansicht Hangmure

Die nachfolgende Abbildung zeigt die Böschung nach dem Unfallereignis mit Blickwinkel aus dem Gleisbereich. Das über die Böschungskante einströmende Oberflächenwasser spülte Erdreich, Steinmaterial und Kleinbewuchs aus der Böschung aus und transportierte dies in den Bahngraben und den anschließenden Gleisbereich. Dort lagerte es sich als Schlammkeil ab. Der Oberboden rutschte oberhalb des Böschungsfußes auf den Schlammkeil ab.

Der intensive Fremdwassereintrag in die Bahnanlage führte letztlich dazu, dass die Böschung unterspült wurde und dadurch eine Hangmure auf den Gleiskörper abging. Dies wird als ursächlicher Faktor [F2] für das Ereignis gewertet.

Neben der Instandsetzung der beschädigten Bahnanlagen und Entwässerungskomponenten wurde die Ober- und Tiefenentwässerung im maßgeblichen Streckenabschnitt durch die DB InfraGO AG ertüchtigt. Gemeinsam mit der Stadt Riedlingen wurden Schutzmaßnahmen zur dauerhaften hydraulischen Trennung des Bahnkörpers von abfließendem Oberflächenwasser getroffen. Diese beinhalten u. a. einen Betonriegel oberhalb des Bahneinschnitts beiderseits der Brücke, um anfallendes Oberflächenwasser vom Einschnitt fernzuhalten sowie eine kontrollierte Ableitung dieses Oberflächenwassers außerhalb der Bahnanlagen. Zudem wurden Hang- und Erosionsschutzmaßnahmen zur Stabilisierung der Böschung beiderseits der Straßenbrücke durchgeführt.

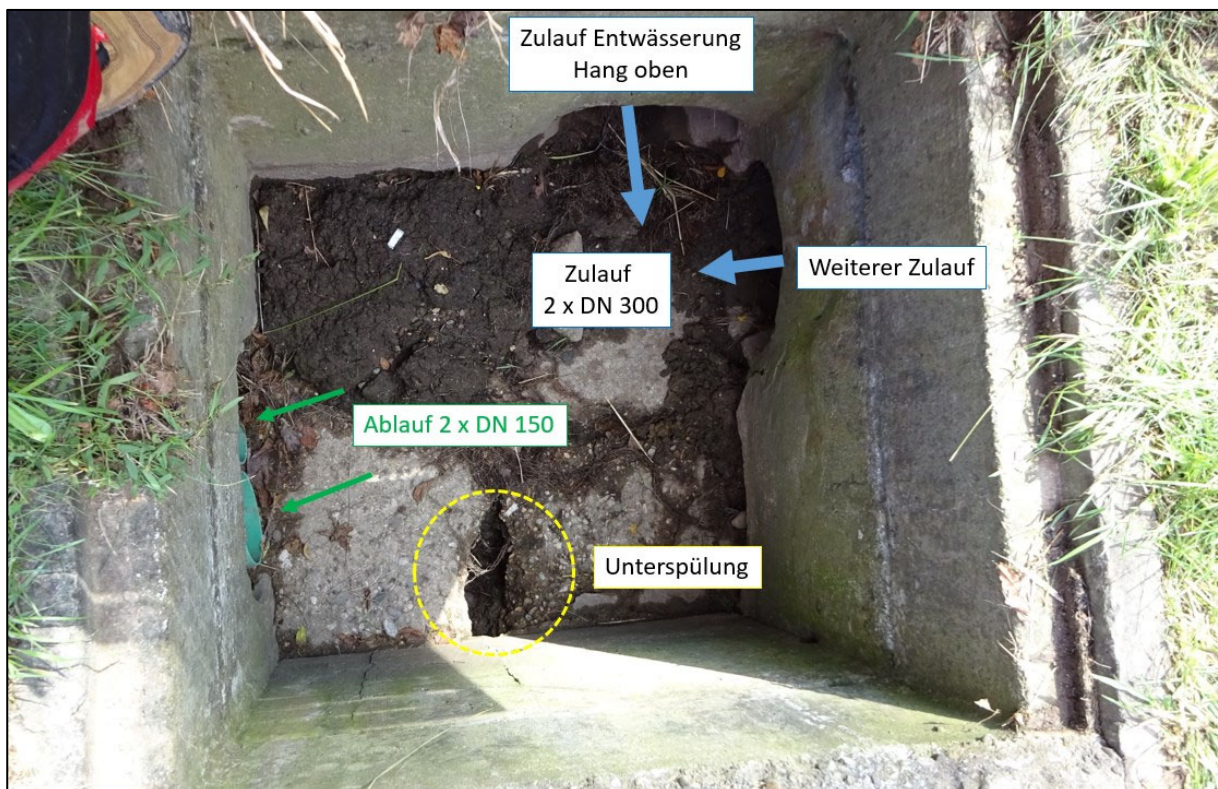
Abbildung 18: Blick in Entwässerungsschacht

Die nachfolgende Abbildung zeigt einen Blick in den Entwässerungsschacht mit den Zu- und Ablaufrohren. Der vorhandene Abfluss des Entwässerungsschachtes erfolgte durch zwei in den ursprünglichen Ablauf zu einem späteren Zeitpunkt eingesetzte Kunststoffrohre (grün) mit kleinerem Querschnitt. Diese Maßnahme erfolgte möglicherweise nach einer Instandsetzung.

Aufgrund der vorgefundenen Dimensionierung konnte der Ablauf das aus beiden Zuläufen einströmende Wasser nicht ausreichend abführen. Ein Überquellen des Entwässerungsschachtes bei starkem Zulauf war daher erwartbar.

Zudem war der Boden des Entwässerungsschachtes schadhaft und nach dem Ereignis sichtbar unterspült. Ob dieser Zustand bereits vor dem Ereignis bestand und ob sich hierdurch gegebenenfalls unterirdische Wasserströme insbesondere in Richtung der Bahnböschung ausgebildet haben, ist nicht bekannt. Im Rahmen der regelmäßigen Wartungen durch die Straßenmeisterei wurden diese Sachverhalte offensichtlich nicht weiterverfolgt.

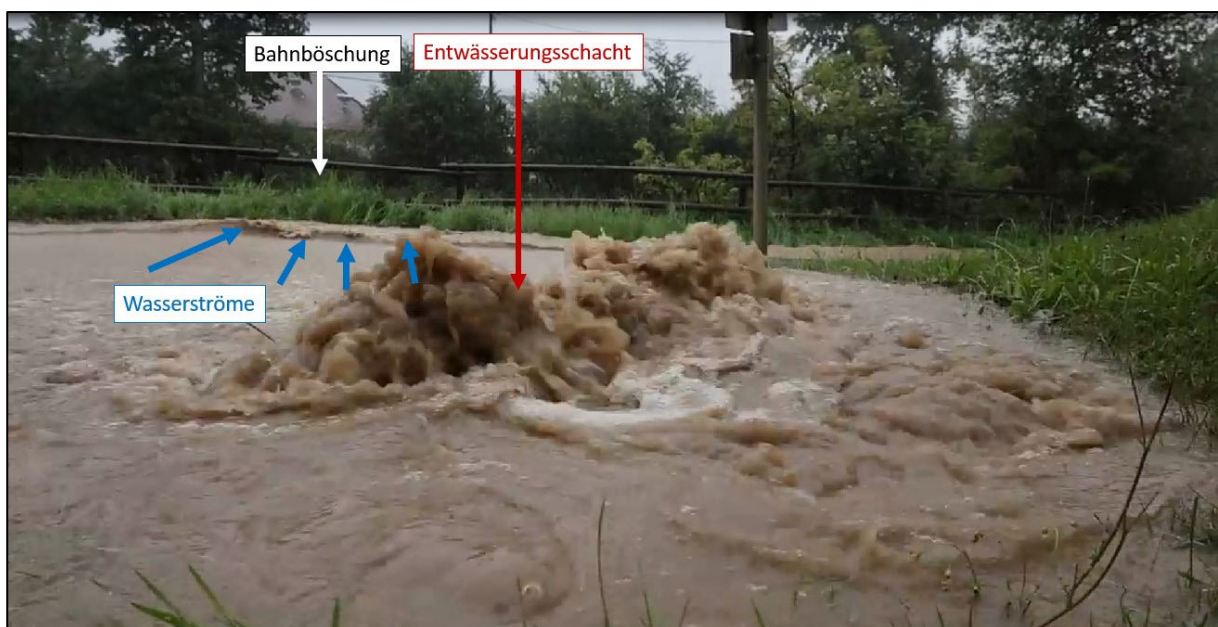
Abbildung 19: Überquellender Entwässerungsschacht<sup>10</sup>

Durch das Starkregenereignis und die nachfolgenden weiteren Niederschläge fiel zeitversetzt eine größere Menge an abzuleitendem Oberflächenwasser an. Aufgrund der kurzzeitig sehr starken Niederschläge konnte das Oberflächenwasser nicht mehr kontrolliert über die Entwässerungsanlagen abgeführt werden. Das Wasser strömte zum einen hangabwärts über die Fahrbahn der K 7545 in Richtung Bahnüberführung und Bahnböschung. Zum anderen quollen aus den zuvor genannten Gründen größere Mengen an bereits gefasstem Niederschlagswasser wieder aus dem Entwässerungsschacht unmittelbar an der Einmündung des Wirtschaftsweges zur Kreisstraße.

Die nachfolgende Abbildung zeigt den überquellenden Entwässerungsschacht gegen 17:30 Uhr. Dieser Sachverhalt und Zeitpunkt wurden von einem anwesenden Fotografen dokumentiert.

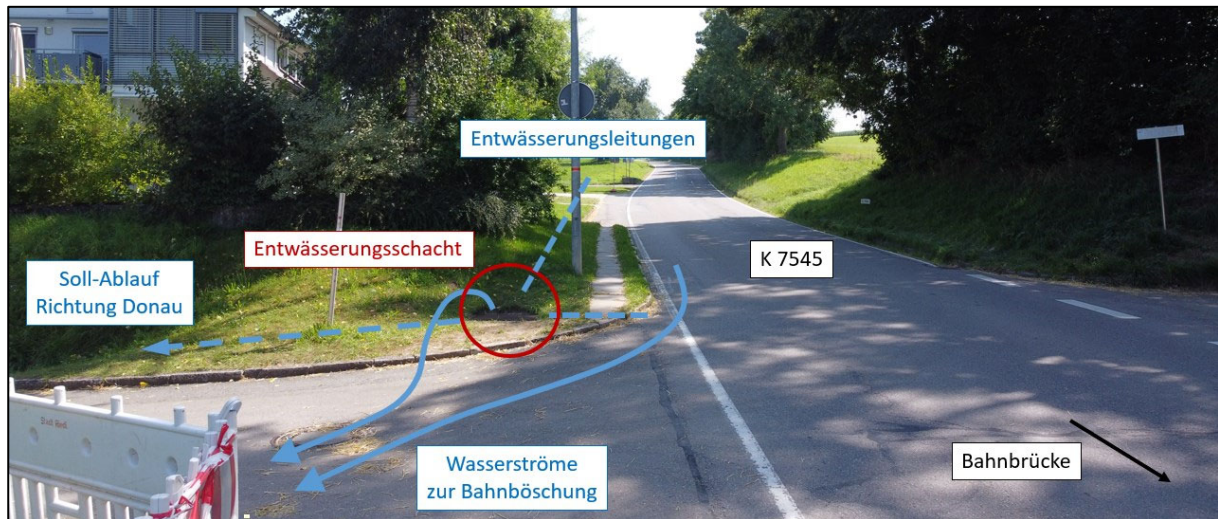
Abbildung 20: Darstellung Wasserströme

Die nachfolgende Abbildung skizziert die nach dem Starkregenereignis entstandenen Wasserströme in Richtung der Bahnböschung aus dem Blickwinkel der Straßenbrücke.
