# AVIZ

## RAPORT DE INVESTIGARE

privind accidentul feroviar produs la data de 31.08.2025, la ora 15:45, pe raza de activitate a Sucursalei Regionale CF Constanța, pe linia I directă din stația CFR Palas, prin declanșarea unui incendiu la locomotiva EA 922, care a asigurat remorcarea trenului de călători nr.1996 031

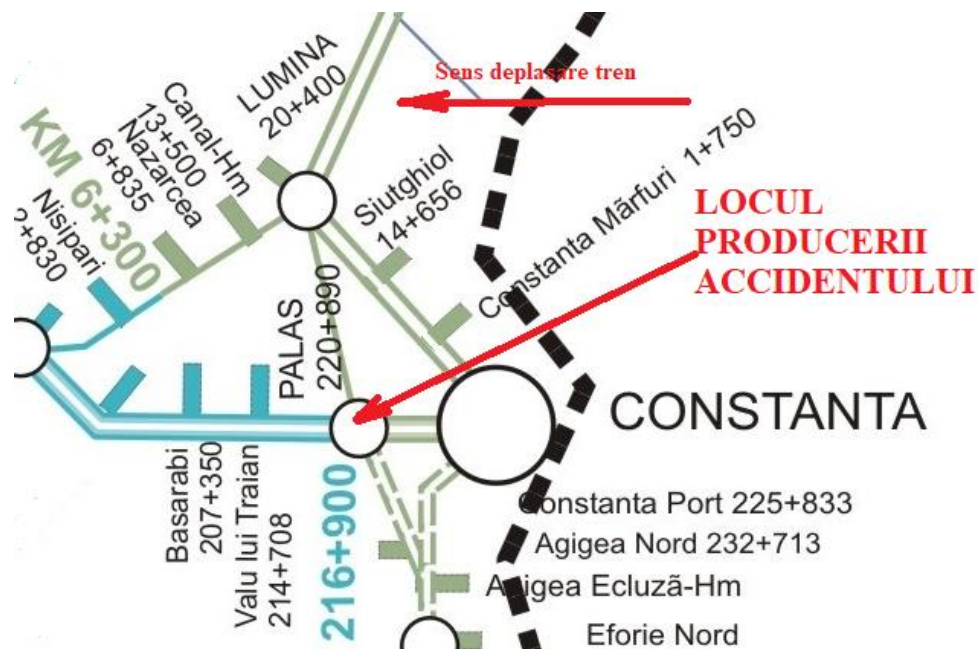
Figure 1 – the scene of the accident

As a result of this railway accident, damage was recorded to locomotive EA 922.

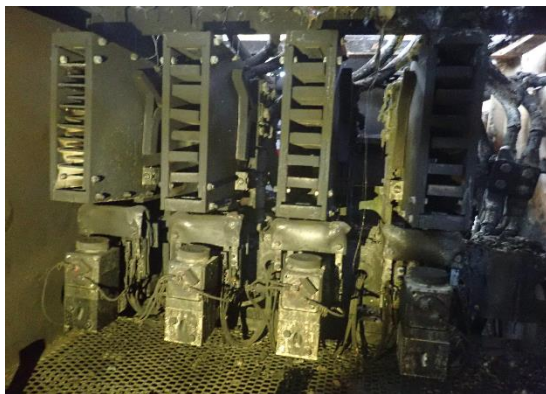
Foto nr.1 Blocul de aparate S1

##### *1.1. La blocul de aparate SI:*

- Cablaj de forță încălzit fără a prezenta izolație arsă;
- Contactori de linie afectați termic;
- Cablaj de forță de la blocul de aparate la canalele de cabluri prezenta izolația arsă;
- Capacele de protecție ale redresorului încălzite și deformate în partea superioară;

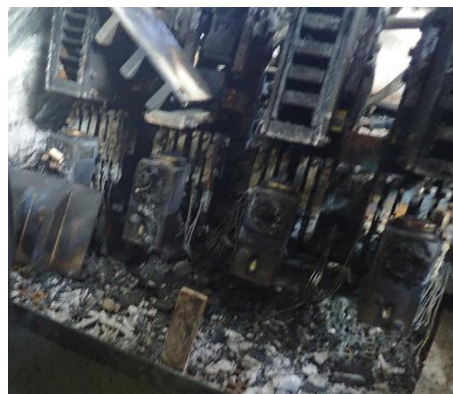
Foto nr.2 Blocul de aparate S2

*1.2. La blocul de aparate S2:*

- Cablaj de forță încălzit cu izolație arsă;
- Contactorii de linie afectați termic;
- Cablajul de forță de la blocul de aparate la canalele de cabluri avea izolația arsă;
- Capacele de protecție a redresorului încălzite și deformate în partea superioară;

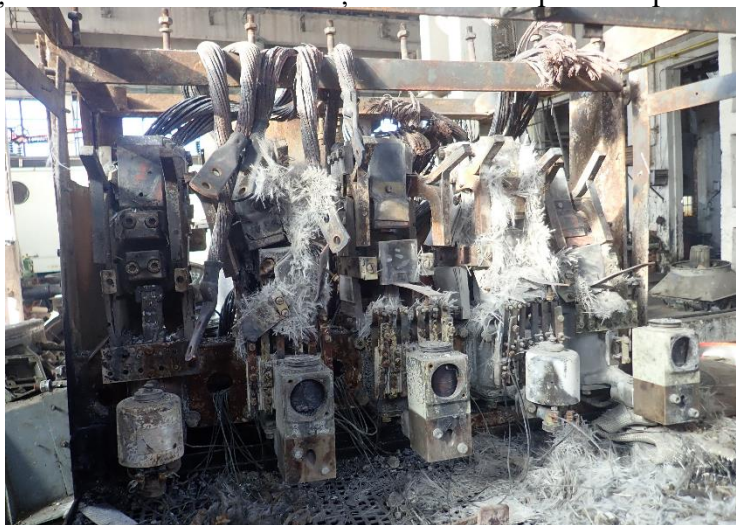
Foto nr.3 Bloc aparate S3

Cablajul de forță și cablajul de comandă din blocul de aparate S3 avea izolația arsă.

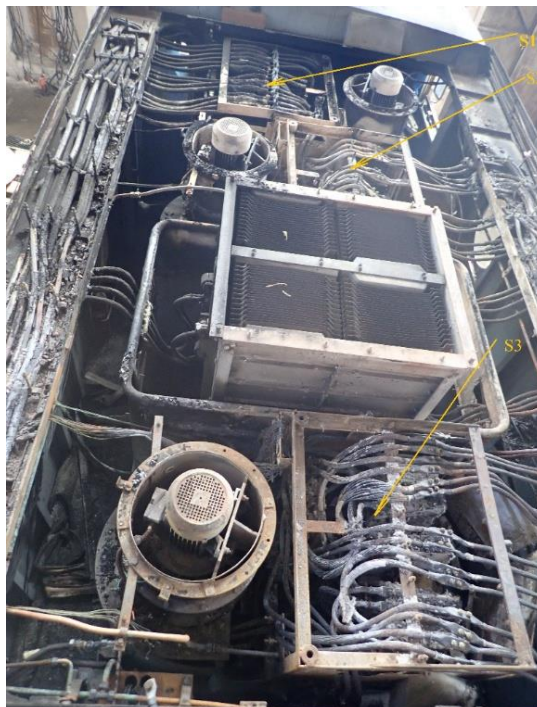
Foto nr.4 Blocurile S1, S2 și S3 – vedere de sus cu acoperișul locomotivei demontat

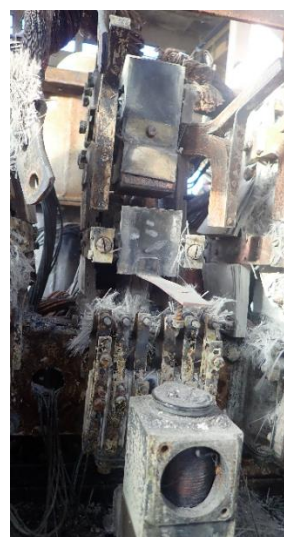
Foto nr.6 Contactorul S3.3

The severing of the two multi-strand flexible cables corresponding to the moving contact of contactor S3.3, followed by the occurrence of an electric arc between the ends of the two multi-strand flexible cables, which affected the area of the moving and fixed contacts, as well as the area adjacent to the contactor.

• **Contactorul S3.3**

- Ambele conexe flexibile multifilare aferente contactului mobil prezintă un mănunchi de fire rupte în capătul dinspre contactul mobil, dar fără urme de arc electric.

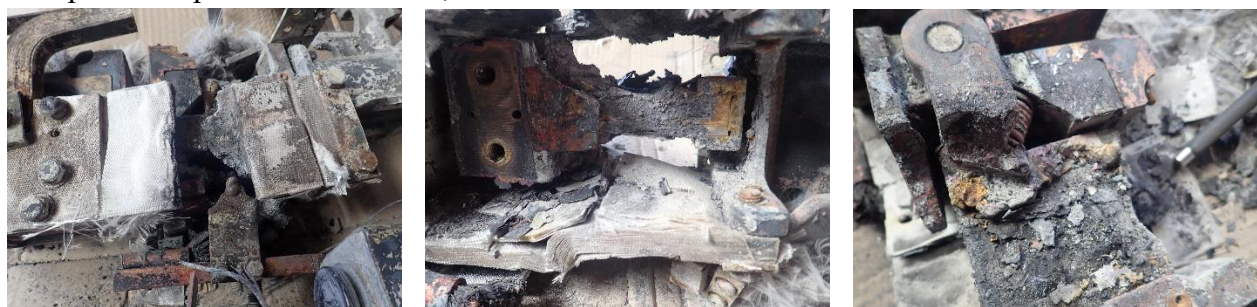
Foto nr.7,8 și 9 Contactorul de linie S 3.3

Considering the findings and measurements carried out on the track superstructure and the rolling stock after the occurrence of the accident, it can be stated that the accident which occurred on 31<sup>st</sup> August 2025, in the running of passenger train no. 1996 031, was caused by the technical condition of locomotive EA 922, generated by the interruption of the multi-strand flexible cables corresponding to line contactor S 3.3, fact which caused the transmission of current from the power circuit through the electric arc that appeared between the ends of the multi-strand flexible cables severed as a result of their degradation over time in the first phase, and then through the end of the section of multi-strand flexible cable corresponding to the fixed contact and the elements of the moving contact, the overheating of line contactor S 3.3 and the ignition of the insulation of the conductors.

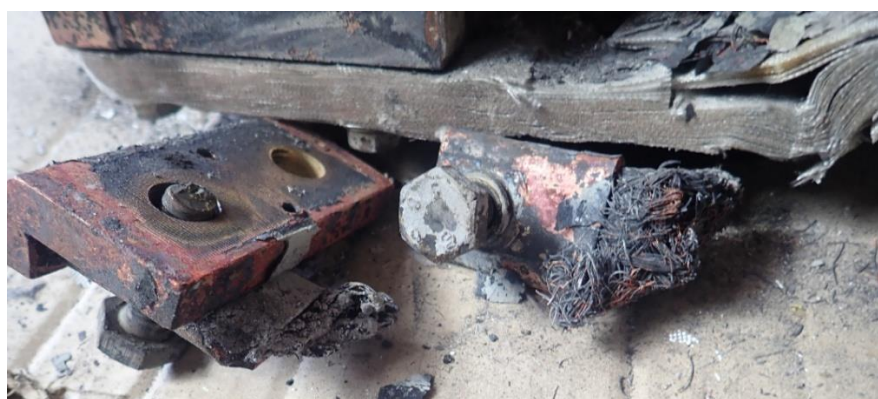
Foto nr.10 Conexe flexibile multifilare aferente contactului mobil prezintă un mănunchi de fire rupte

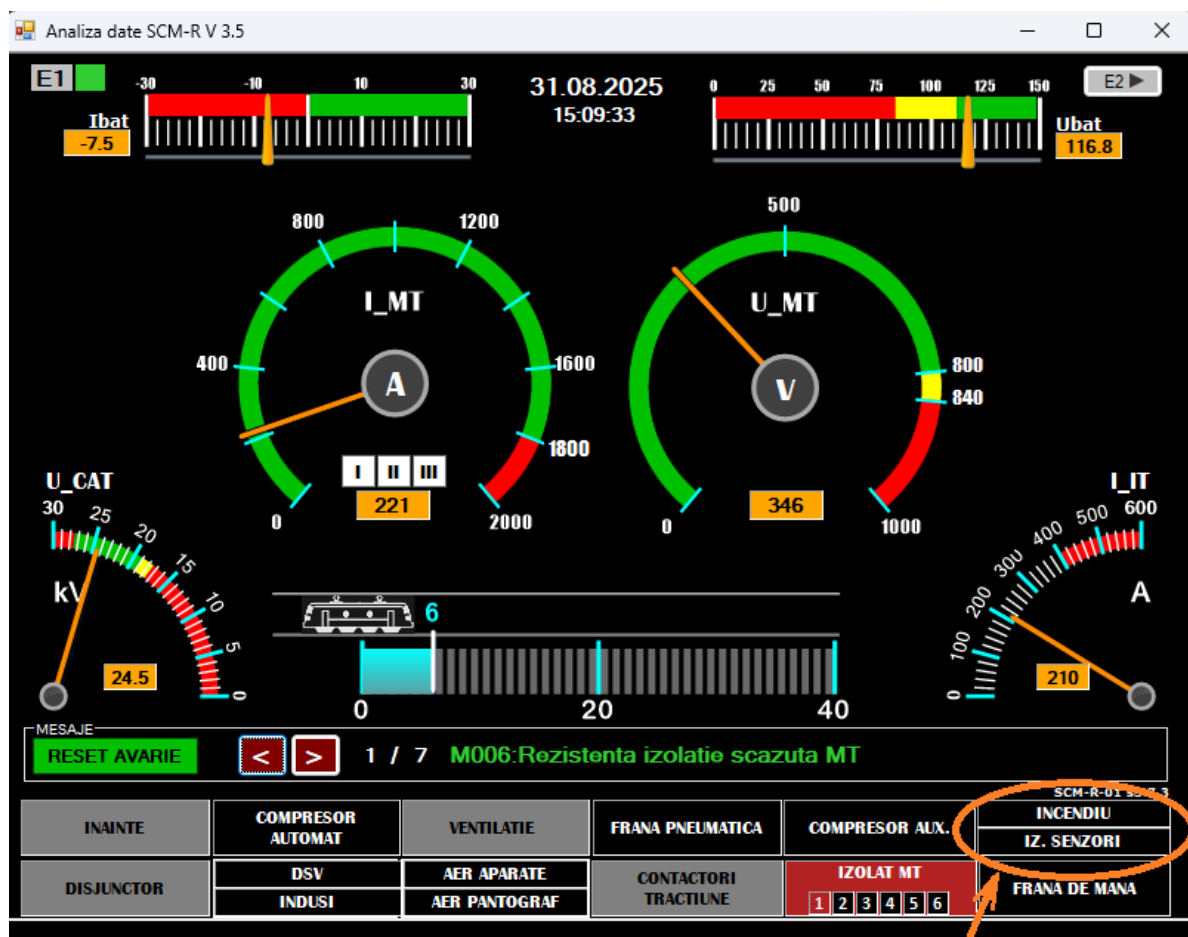
Lista avariilor afișate:

Referitor la modul de operare a displayurilor, s-a constatat că sunt afișate pe ecran mesaje care, în funcție de gravitatea defectului, dispar sau pot fi șterse de mecanicul de locomotivă. Mecanicul de locomotivă poate vizualiza lista defectelor prin accesarea ferestrei E3. Pe fereastra E1 sunt afișate starea anumitor instalații inclusiv alarme existente la acel moment (Figura nr.3). Din analizarea figurii nr.3 se constată că alarma pentru incendiu nu era activată, singura alarmă era „M006 Rezistență izolație scăzută MT”.

1 / 7 M006:Rezistenta izolatie scazuta MT  
 2 / 7 M008:Avarie inverter climatizare  
 3 / 7 M031:Rezistenta izolatie < Serv. Aux  
 4 / 7 M077:Presiune min. aer aparate  
 5 / 7 M127:CIBA-LE - Avarie scurtcircuit INVERTOR/IESIRE  
 6 / 7 M130:CIBA-LE - Avarie generală ÎNCARCATOR 110V  
 7 / 7 M137: SEMNALIZARE AVARIE MT03

Conform datelor din tabel, avariile înregistrate de la plecarea trenului din stația CFR Constanța și până la oprire în stația CFR Palas nu au legătură cu cauzele apariției incendiului constatate la verificarea locomotivei în depoul București Călători (defect la contactor S3.3 din blocul S3).

The passenger railway undertaking SNTFC “CFR Călători” SA shall reassess the manner of monitoring the defects detected by the diagnostic installation of the locomotive, shall establish and implement concrete measures leading to the reduction of the probability of recurrence of the same defect.
