## RAPORT DE INVESTIGARE

privind accidentul feroviar produs la data de 06.09.2025, ora 18:25, pe raza de activitate a Sucursalei Regionale CF Galați, secția de circulație Făurei – Tecuci (linie simplă, neelectrificată), între Hm Jirlău și stația CFR Făurei, la km 03 + 721, în circulația trenului de marfă nr.70490, prin deraierea de ambele osii ale primului boghiu al vagonului de marfă nr.31539335637-5, al 8-lea vagon din compunerea trenului.

*Raport de Investigare  
01 septembrie 2026*

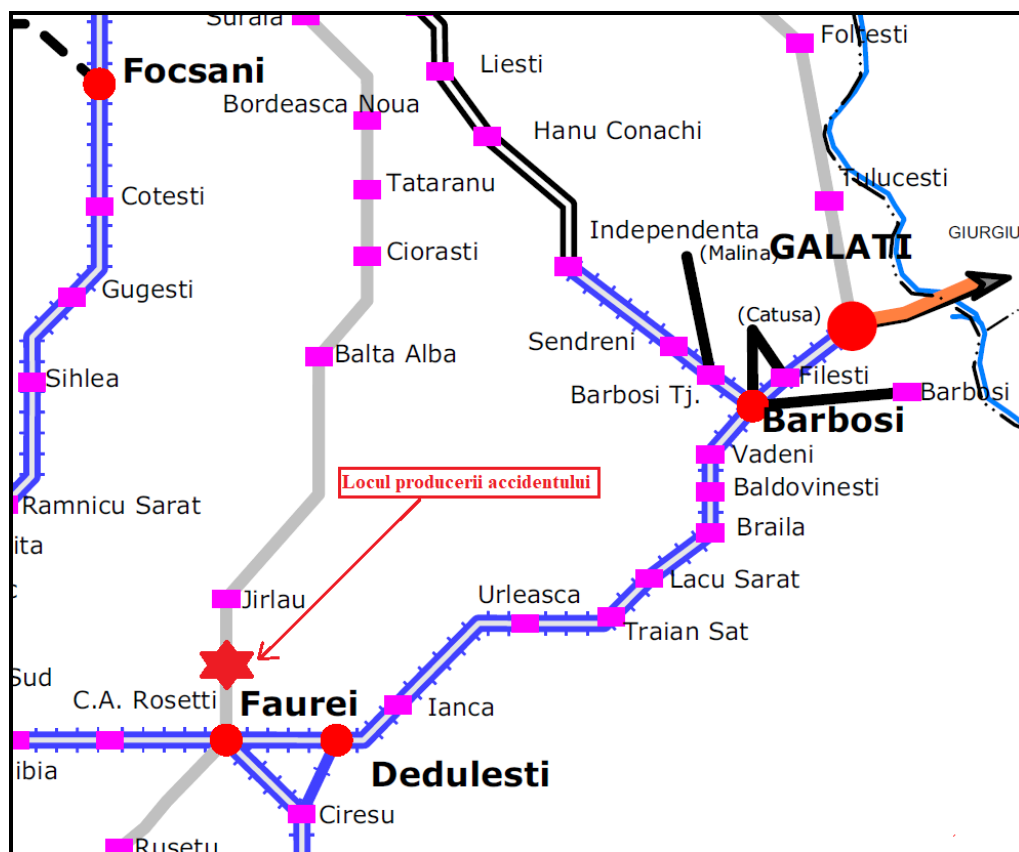
The derailment occurred on a track area in a straight line.

*Figure 1 – the scene of the railway accident*

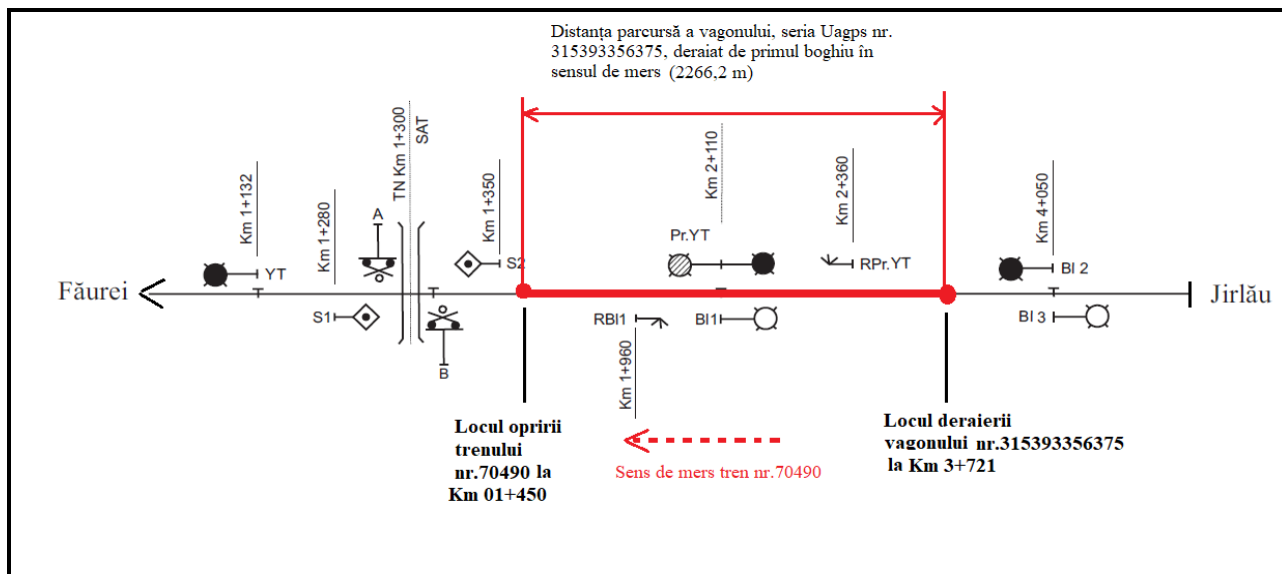
**Figura nr.2 – Schița accidentului**

Roțile deraiate au circulat pe prinderea metalică, traversele de beton și prisma de piatră spartă, până la km 01+450, o distanță de aproximativ 2266,2 m. (**Figura nr.2**)

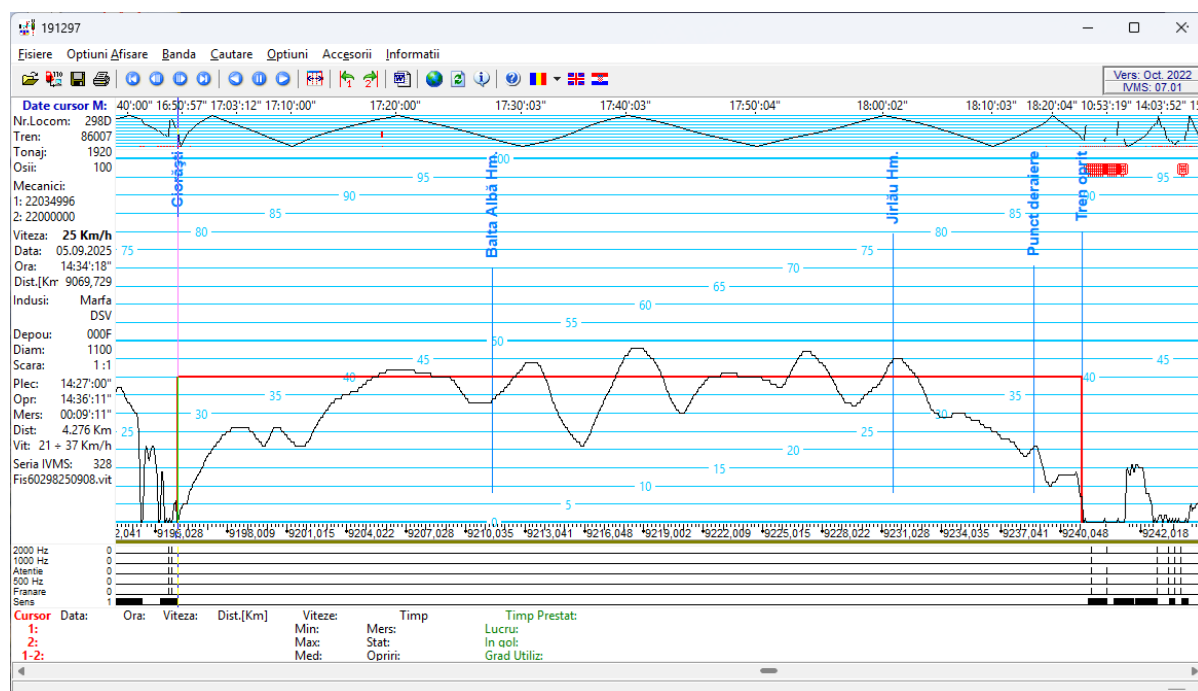
**Figura nr.3 – Grafic IVMS**

- de la ora 18:19 viteza a crescut la 13 km/h într-un interval de 2 minute până la ora 18:21 după care a rămas constantă până la ora 18:25;

- de la ora 18:25 viteza trenului a început să scadă iar într-un interval de două minute a ajuns la 0 km/h la ora 18:27 (momentul opririi trenului la km 01+450). (**Fig. nr.3**)

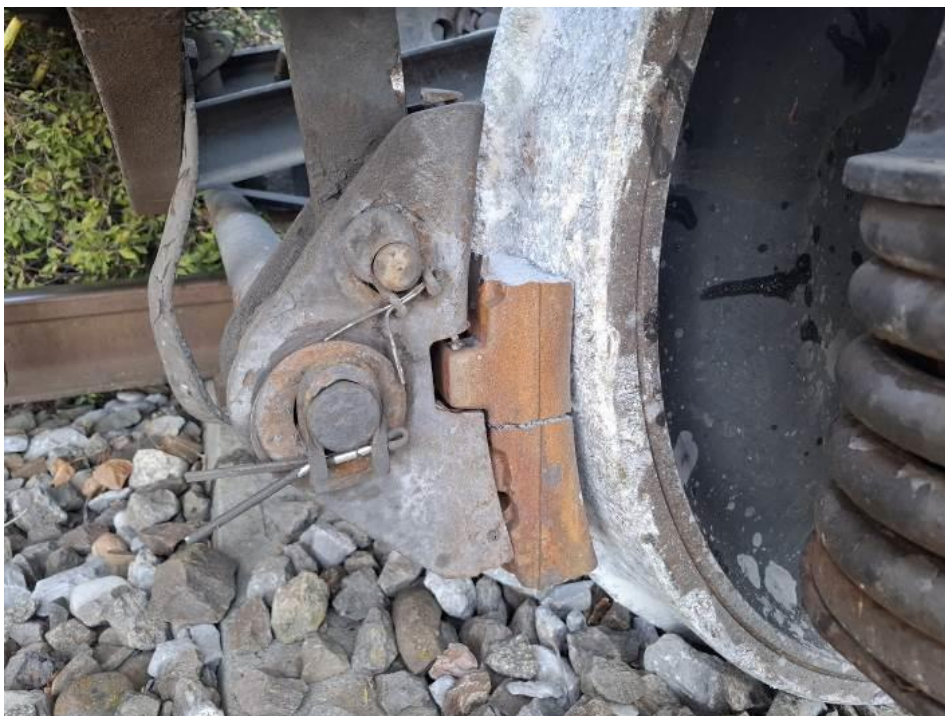
- sabotul de frână al roții R7(exterior) spart nou (100%) în 3 bucăți, 2 bucăți fiind prinse în portsabot iar bucata de la partea superioară fiind lipsă; (**Foto nr.1**)

**Foto nr.1 - sabotul de frână al roții R7(exterior) spart nou (100%)**

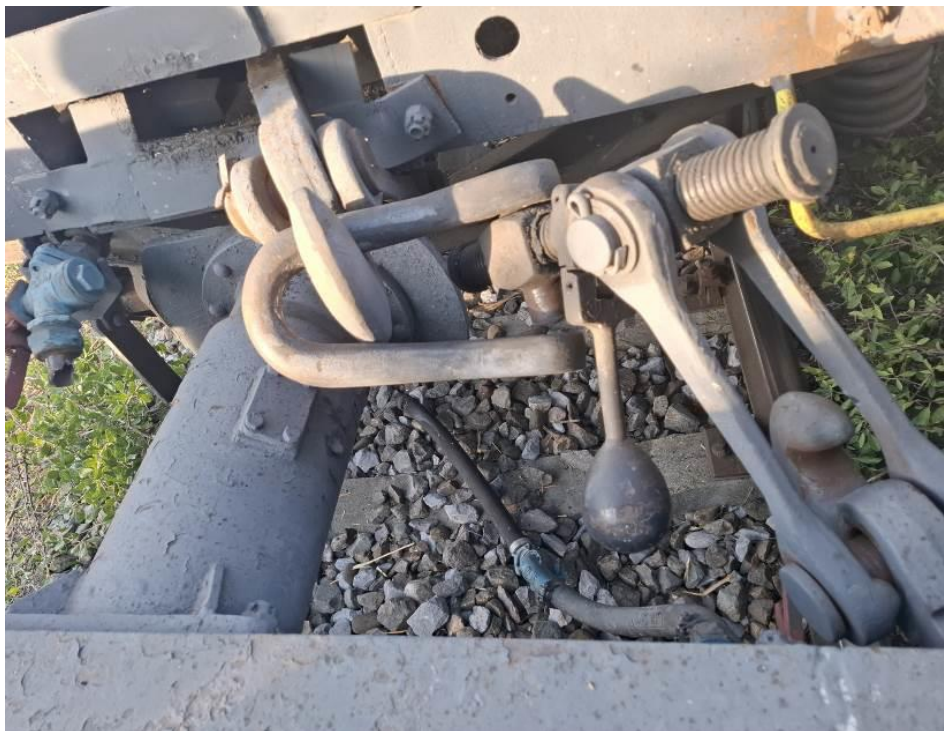
**Foto nr.2**

- siguranța tip T de la roata R7 lipsă (urme de lovire);
- sabotul de frână al roții R8 (exterior), prins în portsabot și spart nou (100%) în două bucăți;
- sabotul de frână al roții R6 (exterior) lipsă. Acesta a fost găsit ulterior pe teren, pe distanța parcursă în stare deraiată a vagonului, cu urechile pentru prinderea cu pana sabotului rupte nou (100%);
- cupla de legare strânsă corespunzător (3 filete pentru partea față și 2 filete partea vagonului deraiat) aceasta fiind torsionată urmare deraierii; (**Foto nr.2**)

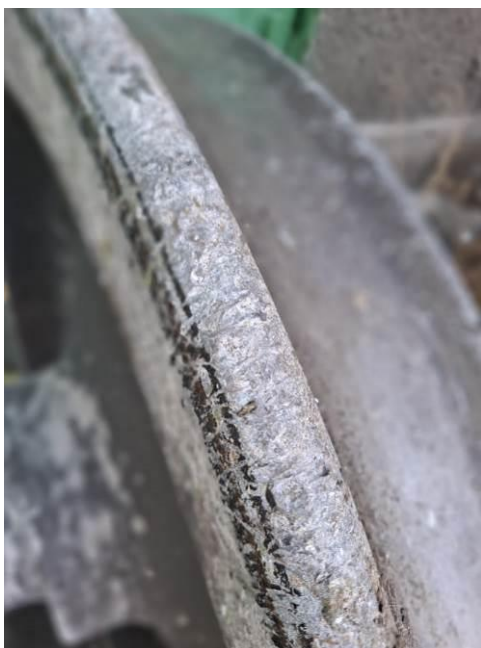
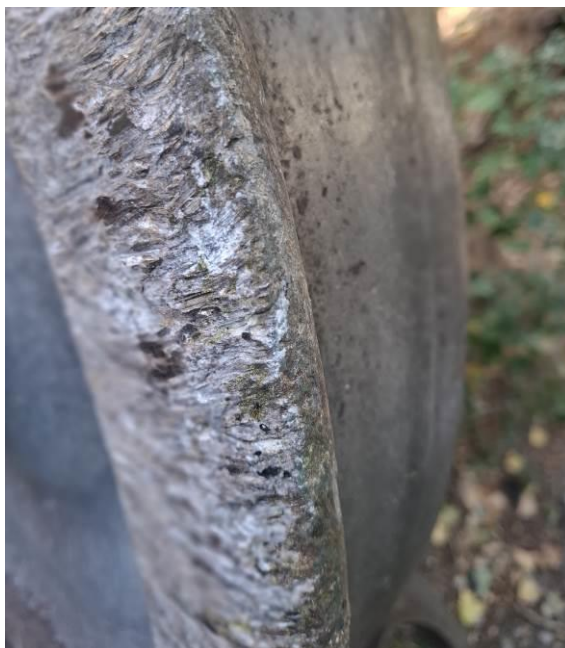
La aspectarea osiilor deraiate s-a constatat că acestea prezintă defecte majore care fac necesară înlocuirea acestora. Defectele constatate la osii sunt rugozități, asperități și rupturi de material foarte proeminente, pe buza bandajelor cât și pe profilul de rulare, apărute urmare rulării acestora pe prisma de balast și peste traversele de beton. (**Foto nr.3 și Foto nr.4**)

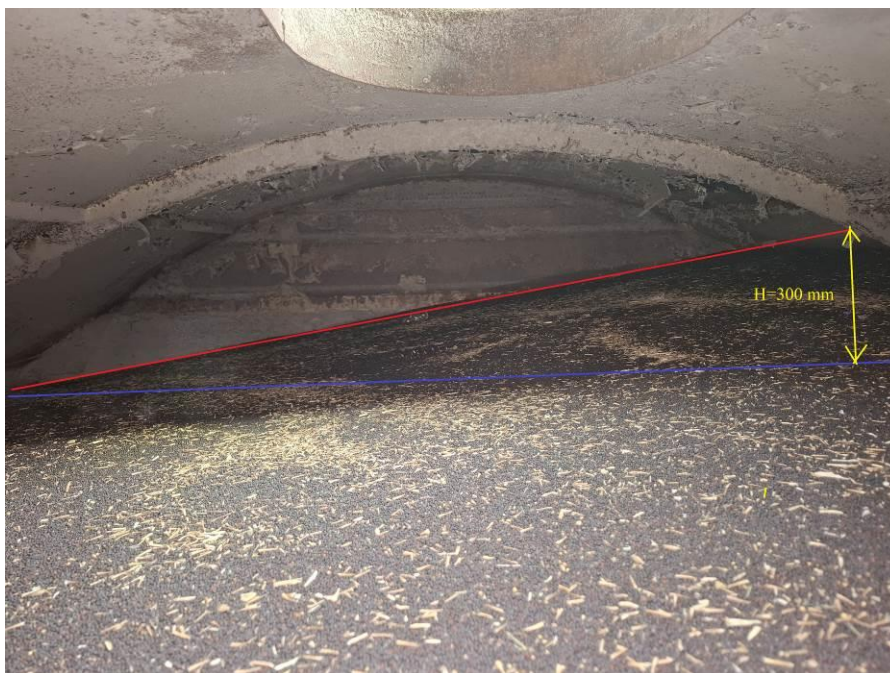
La verificările efectuate s-a constatat că, încărcătura este repartizată uniform pe toată suprafața vagonului, mai puțin pe colțul cutiei vagonului din partea dreaptă a sensului de mers (pe partea dreaptă a boghiului deraiat), unde diferența de înălțime față de colțul din stânga este cu aproximativ 300 mm mai mare (H=300 mm). Această diferență de înălțime a putut apărea urmare circulației vagonului în stare deraiată, de primul boghiu pe dreapta în sensul de mers, pe o distanță de aproximativ 2266 metri.

**Foto nr.5** - încărcătura repartizată neuniform pe colțul cutiei vagonului din partea dreaptă a sensului de mers (pe partea dreaptă a boghiului deraiat), unde diferența de înălțime față de colțul din stânga este cu aproximativ 300 mm mai mare.

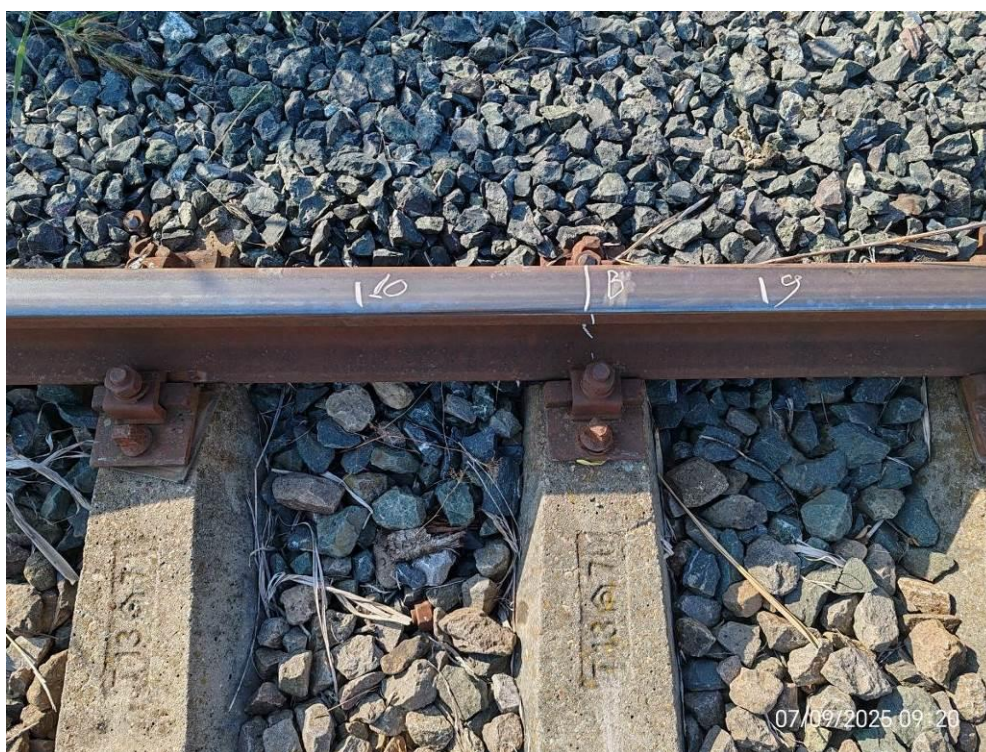
**Foto nr.8 – punctul „B”**

Pe firul stâng în punctul „B” (km 03+715.75) s-a observat o urmă de cădere a unei roți de pe flancul activ, în interiorul căii, urmată de o a doua urmă de cădere.

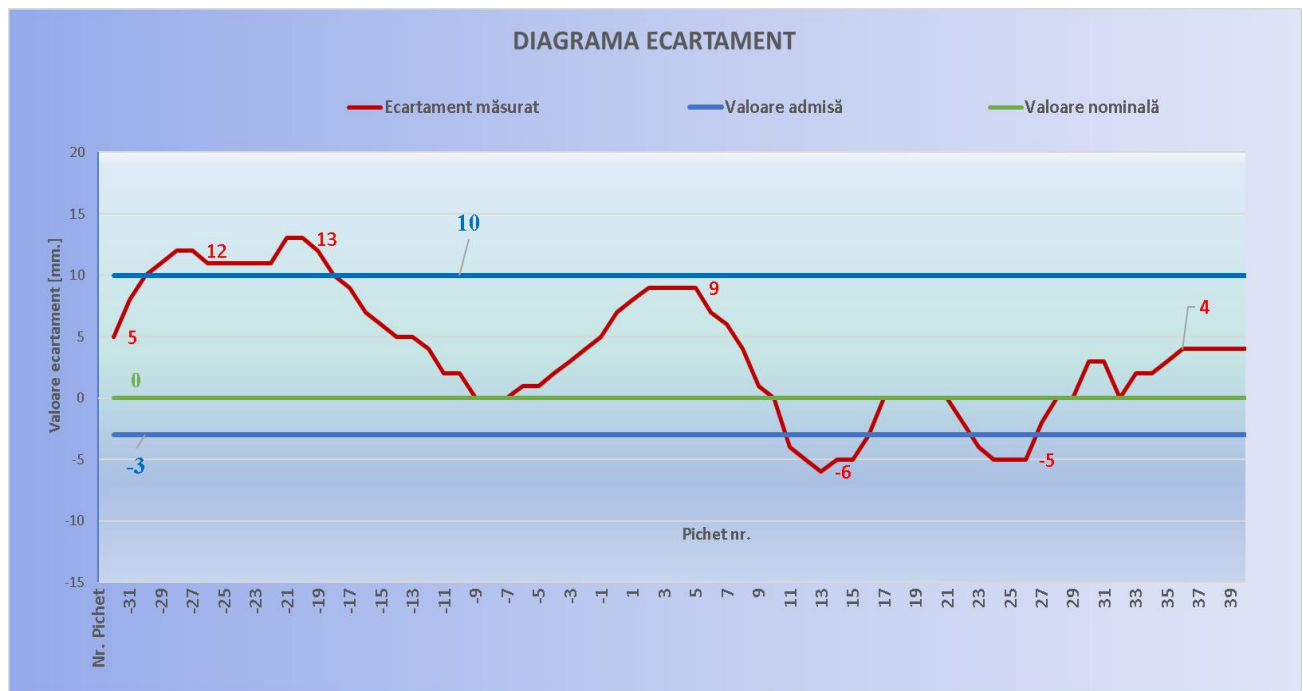
Fig. nr.4 - Diagrama ecartament

În punctul „0” și în punctele adiacente respectiv „-17” și „11” valoarea ecartamentului se încadrează în toleranțele admise de cadrul de reglementare respectiv „Instrucției de norme și toleranțe pentru construcția și întreținerea căii pentru linii cu ecartament normal nr.314/1989”.

Măsurătorile s-au efectuat cu tiparul de măsurat calea în regim static. (Fig. nr.4)

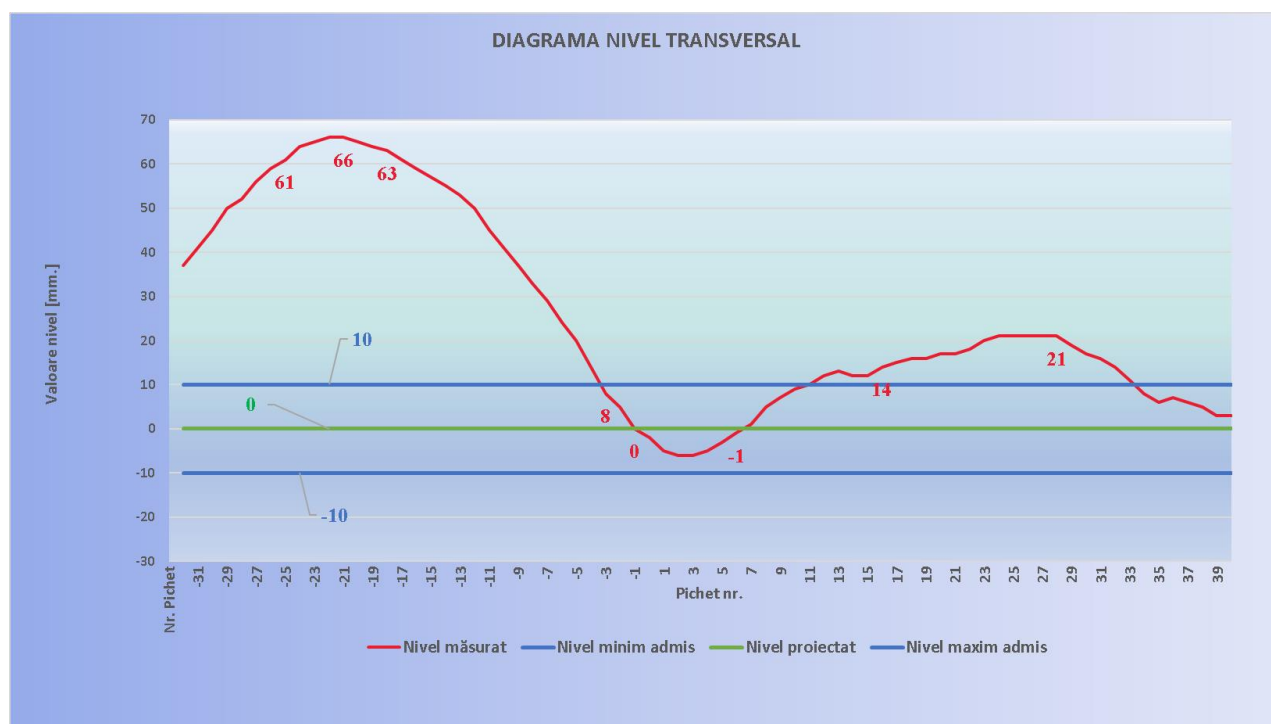
**Fig. nr.5–** *Diagrame nivel transversal*

- între valorile măsurate ale nivelului transversal, între picheții „-20” și „4”, există o diferență de 72 mm pe o lungime de 12,5 m, ( $72 \text{ mm} \times 600/1250 = 34,56$ ) aceste valori depășind valorile maxim admise de cadrul de reglementare respectiv (art.7, cap A – pct. 1 „toleranțele la nivelul transversal prescris al unui fir față de celălalt, atât în aliniament cât și în curbă sunt: - 10 mm la liniile cu  $V_{\text{max}}$  de cel mult 50 km/h cu condiția ca variația nivelului în limita acestei toleranțe să se facă uniform pe distanță de cel puțin 600 ori valoarea abaterii” și art.7, cap A – pct. 2 „se admit denivelări locale în profilul longitudinal pe fiecare din fire până la 10 mm cu condiția ca

denivelarea să fie racordată în mod uniform pe o distanță de cel puțin – 600 ori valoarea denivelării pentru liniile cu viteză de 50 km/h sau mai mică” ( $600 \times 72 \text{ mm} = 43,2 \text{ m}$ ) în conformitate cu „Instrucția de norme și toleranțe pentru construcția și întreținerea căii pentru linii cu ecartament normal nr.314/1989”).(Fig. nr.5)

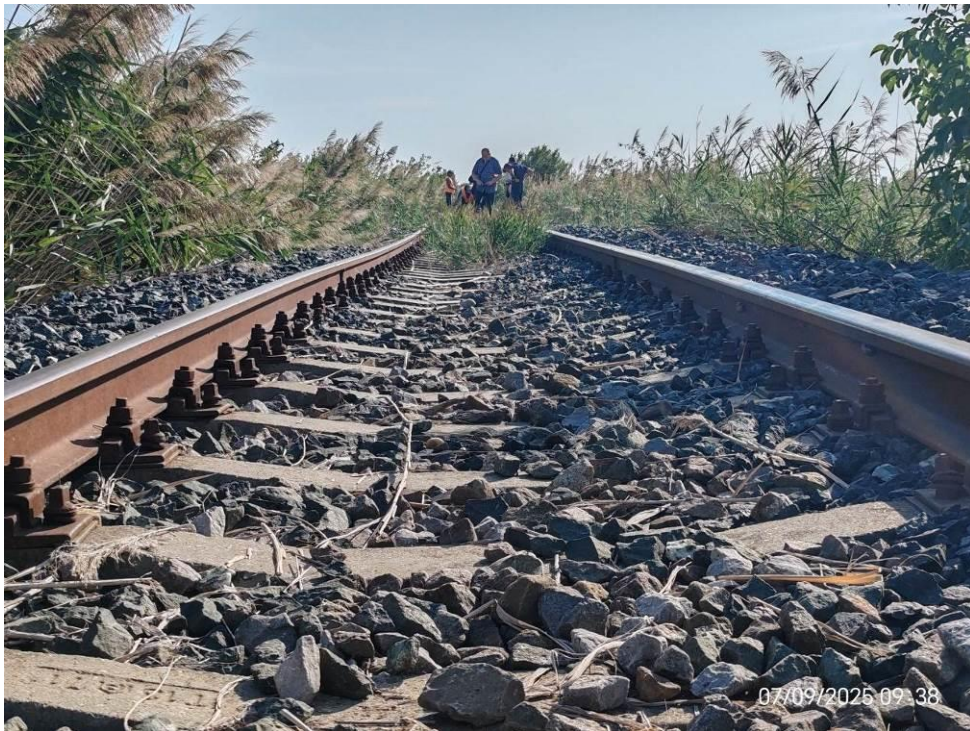
Analizând valorile măsurate ale nivelului transversal, pe firul din stânga în sensul de deplasare a trenului, pe porțiunea analizată se observă o denivelare (cădere) a firului stâng între picheții „-31” și „0” o lungime de 15.5 m în valoare de 72 mm, urmat de o denivelare (cădere) a firului drept între picheții „0” și „7” o lungime de 3,5 m - în valoare de 6 mm - torsionare a căii cu valori ce depășesc cadrul reglementat. (Foto nr.9)

**Foto nr.9** – Detaliu profil longitudinal fir stânga.

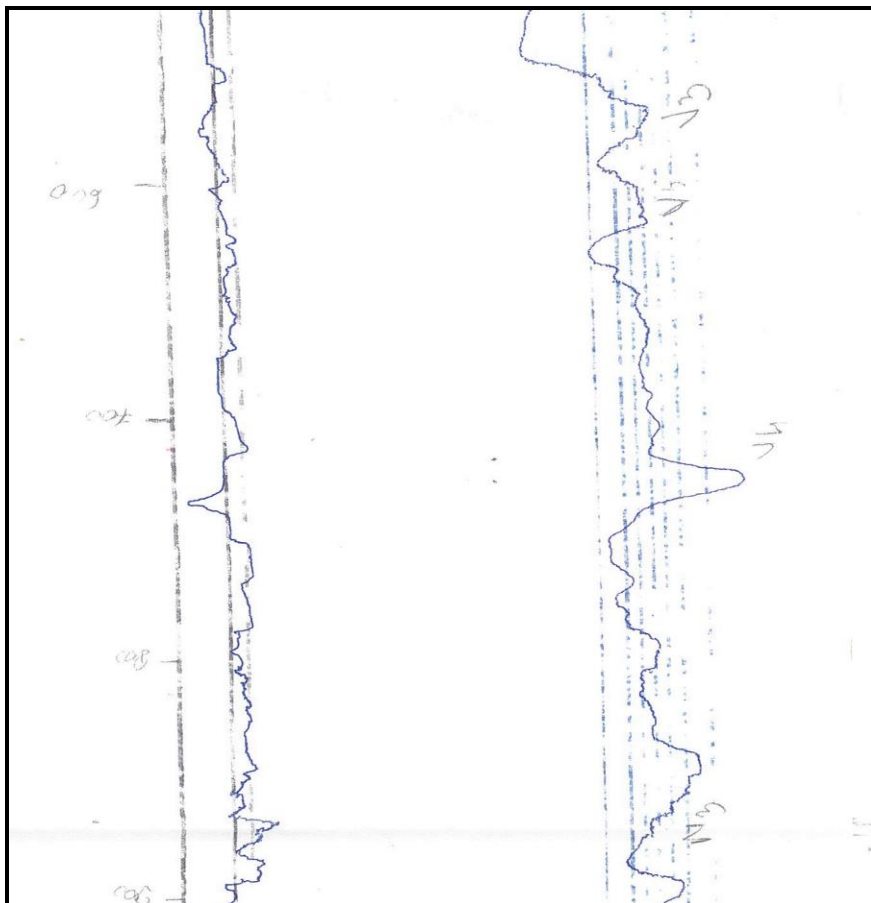
A fost programată și efectuată la data de 14.08.2025 o verificare cu cărucior de măsurat calea. Pe porțiunea analizată au fost înregistrate defecte (3 x V3 și 1 x V4) legate de torsionarea căii. **(Fig. nr.6)**

**Fig. nr.6** - defecte (3 x V3 și 1 x V4) legate de torsionarea căii.

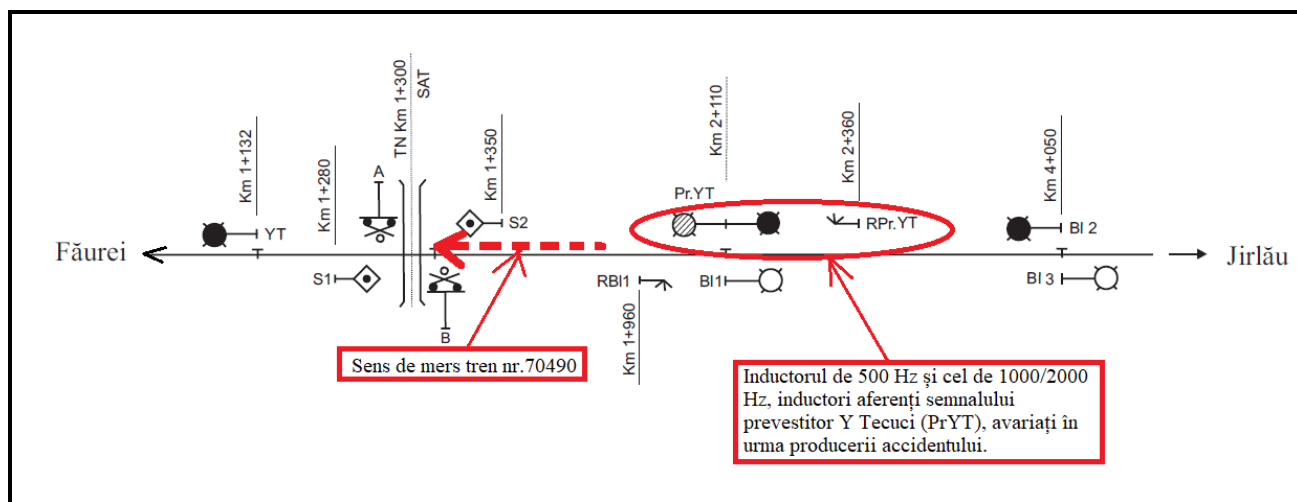
În urma producerii acestui accident au fost avariați doi inductori:

- inductorul de 500 Hz aferent semnalului Pr YT situat la km 2+360;
- inductorul de 1000/2000 Hz aferent semnalului Pr YT situat la km 2+110;

**Fig. nr.7 – inductori afectați în urma producerii accidentului**
