## RAPORT DE INVESTIGARE

privind accidentul feroviar produs la data de 08.09.2025 în linie curentă,  
între halta de mișcare Leorda și stația CFR Botoșani în circulația trenului de călători  
nr.5578 008, prin declanșarea unui incendiu la locomotiva DHC 190 de remorcarea a trenului

*Raport de investigare final  
02 septembrie 2026*

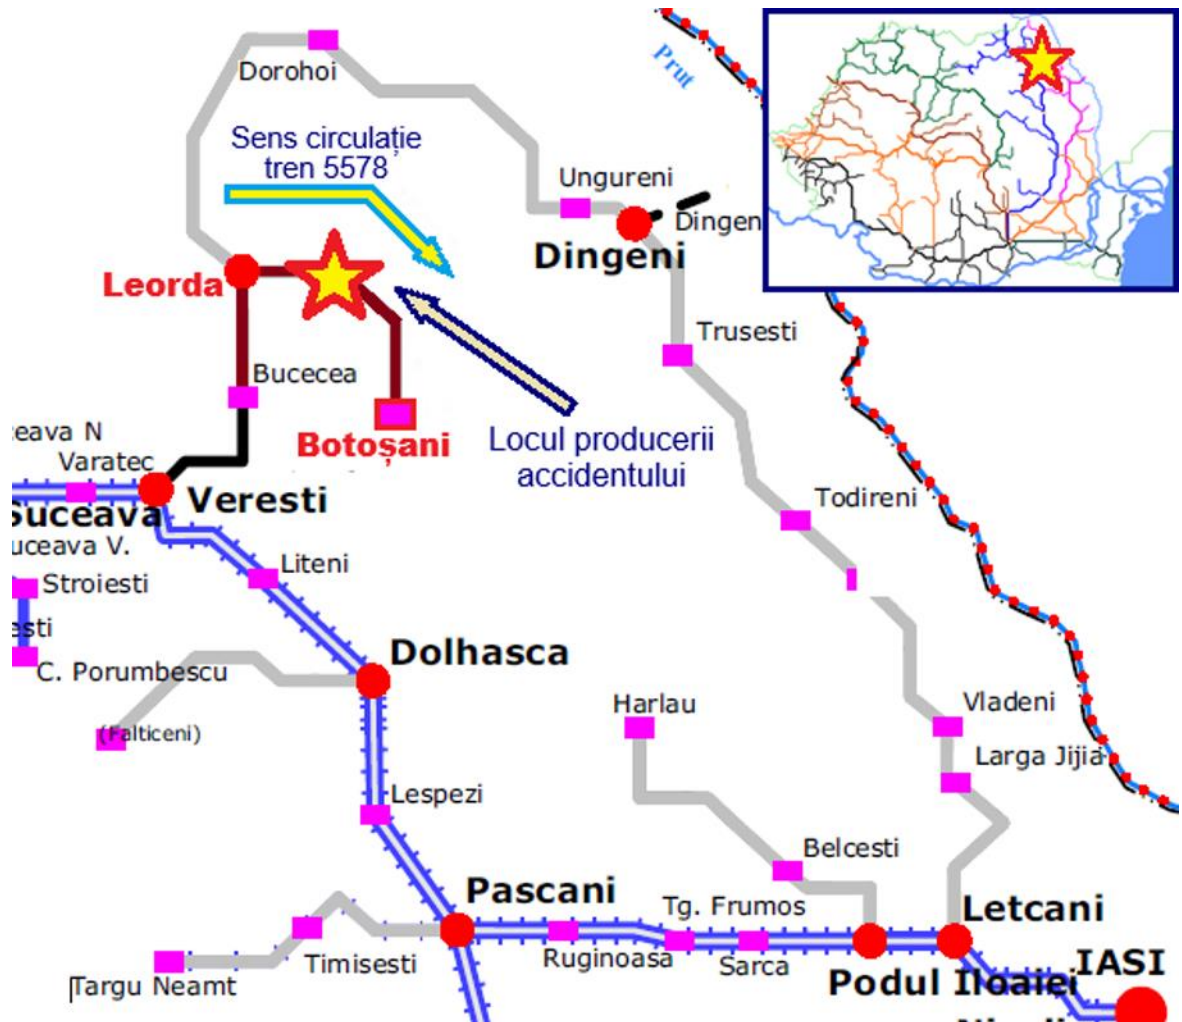
Figure 1 – Scene of the accident

Following the occurrence of this railway accident, there were no casualties, only damage to locomotive DHC 190 being recorded.

Locomotive DHC 190 was affected by the burning of the rubber exhaust hose for the evacuation of gases from the diesel engine gas purifier, the electrical wiring in the cable duct near the diesel engine, the electrical control and monitoring wiring for the diesel engine parameters, and the engine control air pipe.

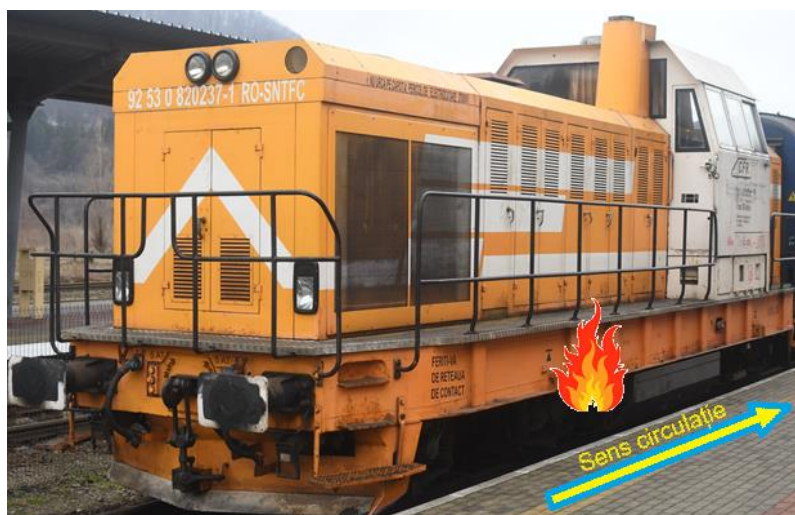
Foto nr.1 – Localizarea incendiului la locomotiva DHC 190

După producerea accidentului, locomotiva DHC 190 a fost introdusă în Depoul Suceava Nord, iar la verificările efectuate s-au constatat:

- Tubul de cauciuc pentru evacuarea gazelor de la epuratorul de gaze al motorului diesel afectat termic la partea inferioară;
- Cablajul electric cu izolația afectată termic pe o porțiune de 50 cm în canalul de cabluri de lângă motorul diesel;
- Cablajul electric de comandă și monitorizare parametri motor diesel afectat termic;
- Conducte de aer de comandă și mufele aferente afectate termic;

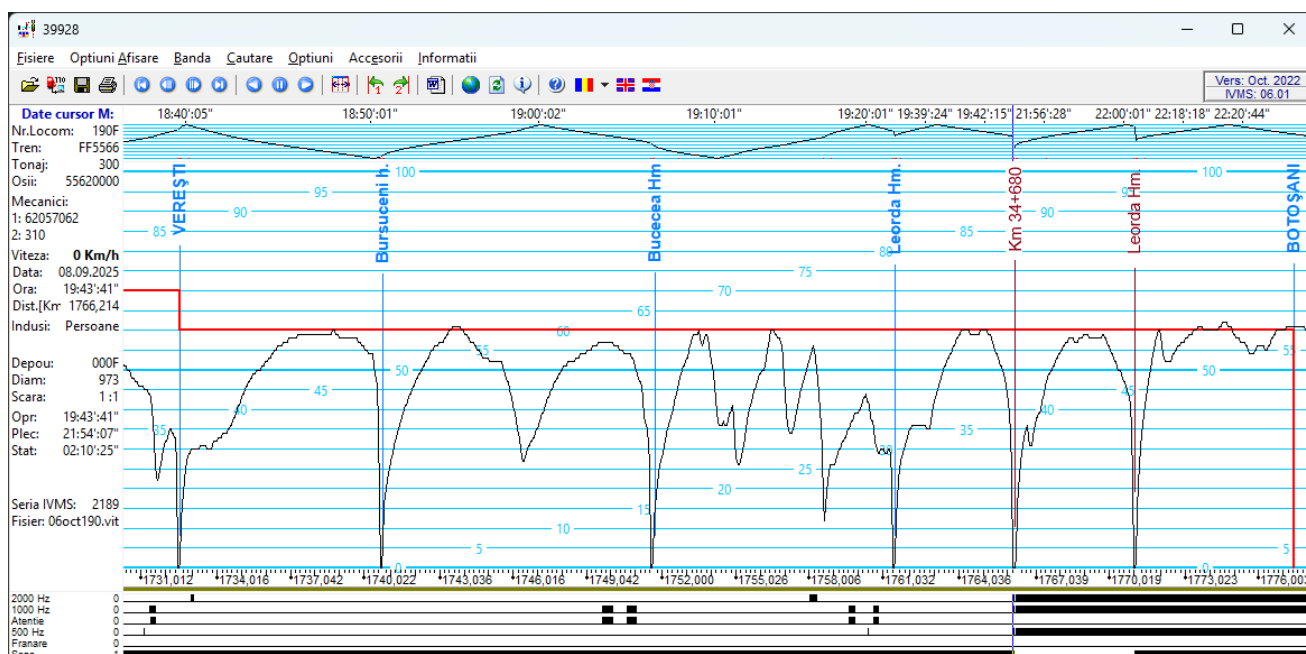
Figura nr.2 – Diagrama înregistrărilor IVMS pe distanța Verești – Leorda – Km 34+680

Din halta de mișcare Leorda trenul a fost expedit la stația CFR Botoșani la ora 19:36:43, a circulat cu viteza maximă de 60 Km/h și după parcurgerea unui spațiu de 4791 metri este oprit la ora 19:43:41” în linie curentă la Km 34+680.

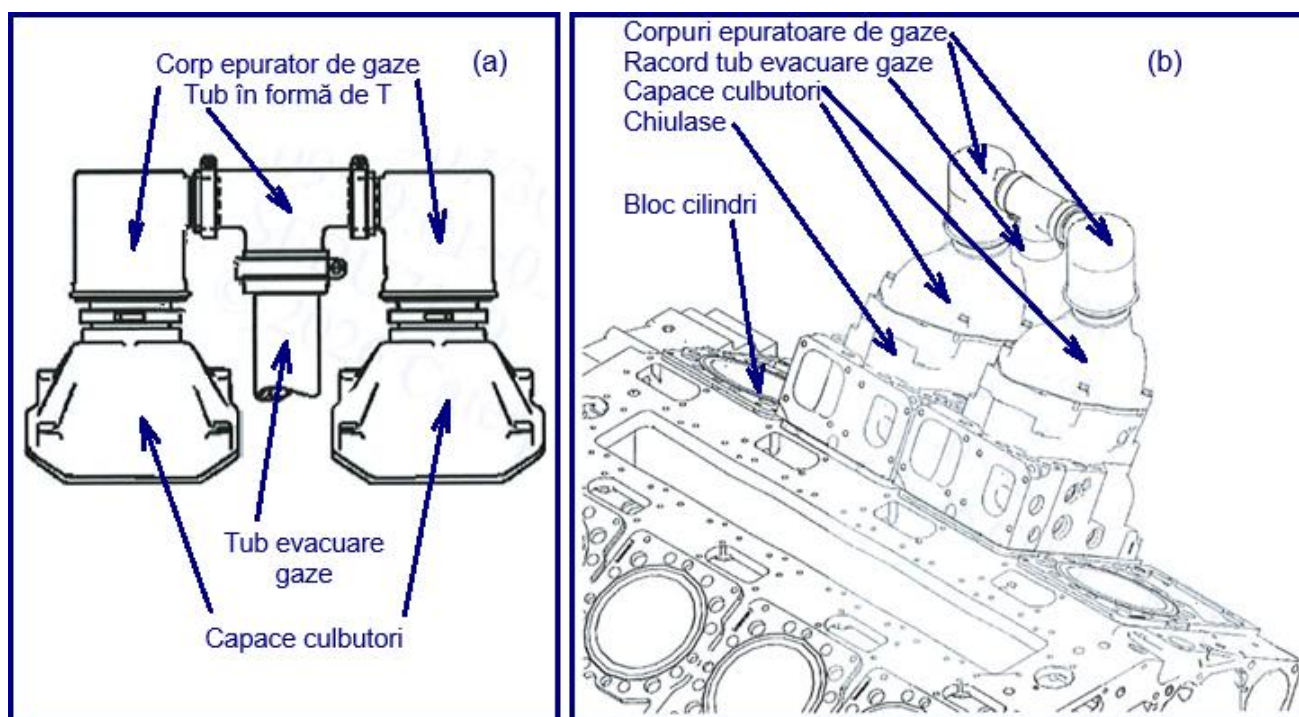
Figura nr.3 – Schița ansamblului epuratoarelor de gaze (a) și montarea acestora pe motor (b)

În interiorul epuratorului de gaze:

- viteza gazelor scade;
- particulele de ulei sunt reținute pe suprafețele sârmei împletite;
- picăturile de ulei se separă și se întorc gravitațional în motor;
- gazele epurate sunt evacuate prin tubul de aerisire (evacuare) către atmosferă;

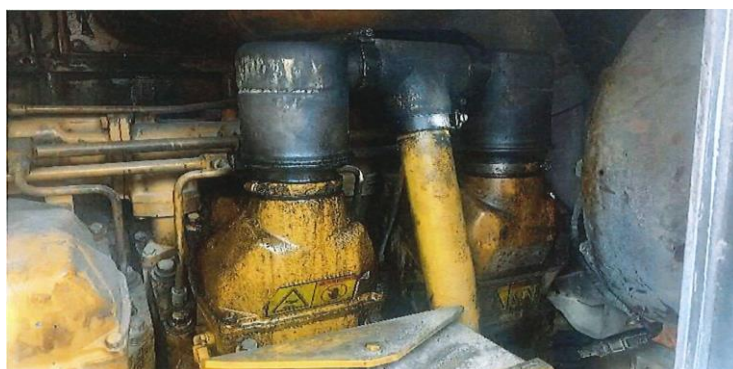
Foto nr.2 – Ansamblului epuratoarelor de gaze montat pe motorul Caterpillar 3508 B

- Colmatarea epuratoarelor, conduce la creșterea presiunii în carter, apariția scurgerilor de ulei, deteriorarea simeringurilor de etanșare ale arborelui cotit;
- Colmatarea sau obturarea accidentală a tubulaturii de aerisire a gazelor ce are consecințe similare.
