## AVIZ

## RAPORT DE INVESTIGARE

al accidentului feroviar produs la data de 23.09.2025, în jurul orei 19:35, pe raza de activitate a Sucursalei Regionale de Căi Ferate Craiova, în linie curentă, între stația CFR Berbești și Hm Popești, la km 24+833, prin deraierea locomotivei DA 1129-5 de primul boghiu, în sensul de mers, aflată în remorcarea trenului de marfă nr.60568, aparținând SNTFM „CFR Marfă” SA

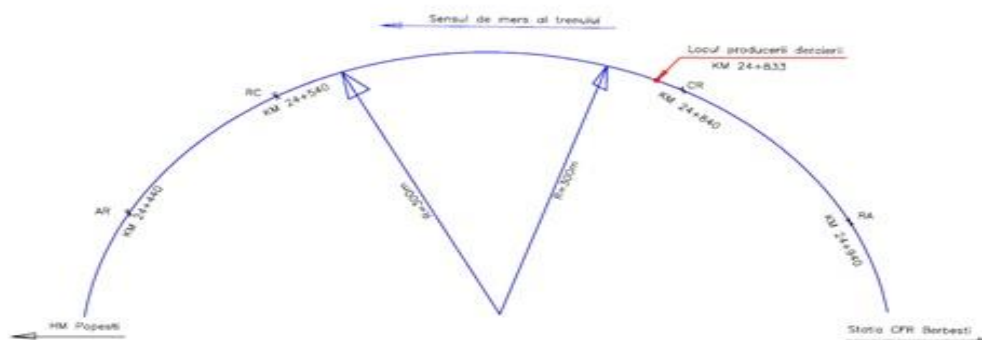
*Figura nr.2: schița producerii accidentului*

După plecarea trenului, în jurul orei 19:35, între stația CFR Berbești și Hm Popești Vâlcea, la km 24+833, pe o curba circulară cu deviație stânga în sensul de mers al trenului, s-a produs deraierea de cele trei osii ale primului boghiu de la locomotiva DA 1129 (*Figura nr.2*).

Prima urmă de deraiere, în sensul de mers al trenului, a fost identificată pe firul exterior al căii și a fost produsă prin escaladarea flancului activ al ciupercii șinei de către roata din partea dreaptă a primei osii a locomotivei DA 1129. Aceasta a rulat pe suprafața superioară a ciupercii șinei o distanță de 2,50 m după care a căzut în exteriorul căii, iar pe firul din partea stângă, în aceeași secțiune transversală s-a constatat o urmă de cădere a roții corespundente a primei osii la interiorul căii.

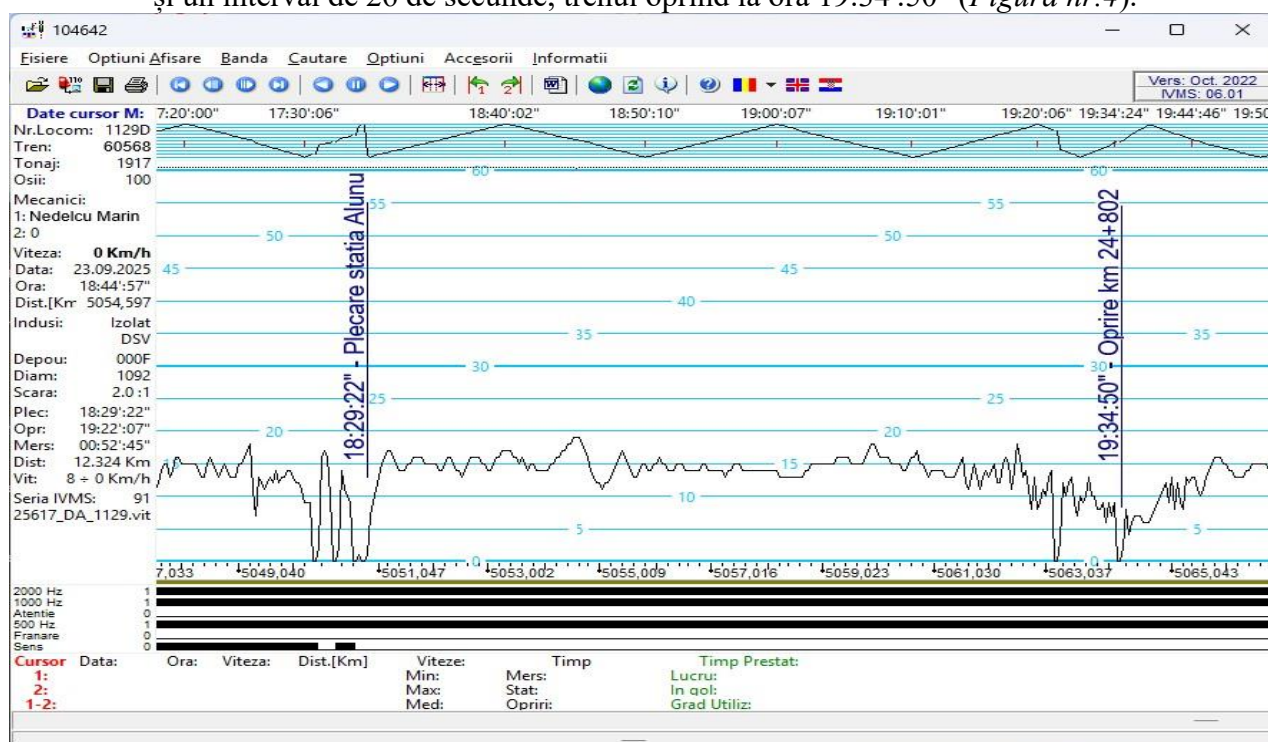
Figura nr.4: Diagrama vitezei înregistrată de instalația IVMS a locomotivei DA 1129

- în data de 23.09.2025, locomotiva a plecat, din stația CFR Alunu, cu trenul nr.60568, la ora 18:29:22" și a circulat cu vitezele de 2-7-11-13-17 km/h, pe o distanță de 412 metri și un interval de 02':28";
- de la viteza de 17 km/h, locomotiva a circulat cu viteza de 14-16-14-11-13 km/h pe o distanță de 3962 și un interval de timp de 15':48";
- de la viteza de 13 km/h, locomotiva a circulat în continuare cu viteza de 13-12-16-14-12-9-0 km/h pe o distanță de 7950 m și un interval de timp de 34':29", oprind la ora 19:22:07";
- trenul a plecat la ora 19:27:50" și a circulat cu viteza de 13-12-16-14-12-9 km/h pe o distanță de 926 m și un interval de timp de 06':11";
- de la viteza de 9 km/h, viteza locomotivei a scăzut la 0 (zero) km/h pe o distanță de 26 m și un interval de 26 de secunde, trenul oprind la ora 19:34:50" (Figura nr.4).

Din analiza datelor înregistrate de instalația IVMS a rezultat că deraierea locomotivei DA 1129 s-a produs la viteza de 9 km/h.

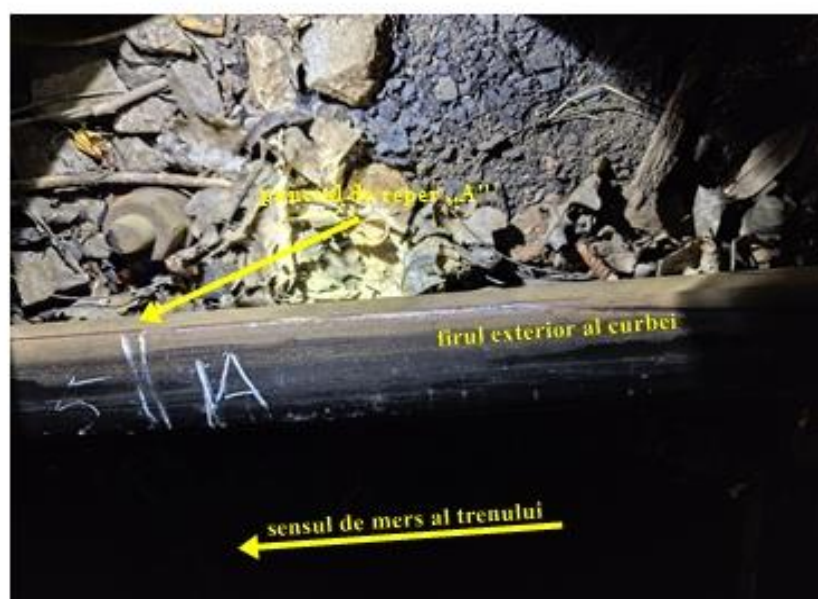
*Foto nr.2: Punctul „A” – urmă de cădere la exteriorul căii (roata din partea dreaptă a osiei nr.1, în sensul de mers)*

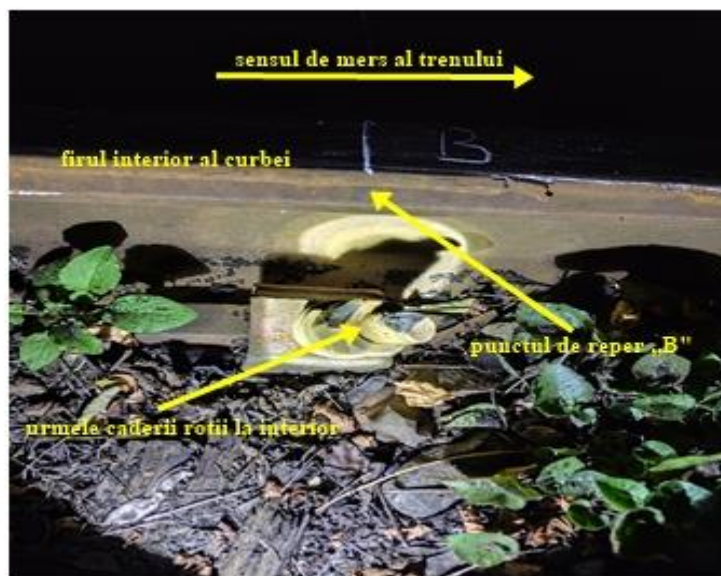
*Foto nr.3: Punctul „B” – urmă de cădere la interiorul căii  
(roata din partea stângă a osiei nr.1, în sensul de mers)*

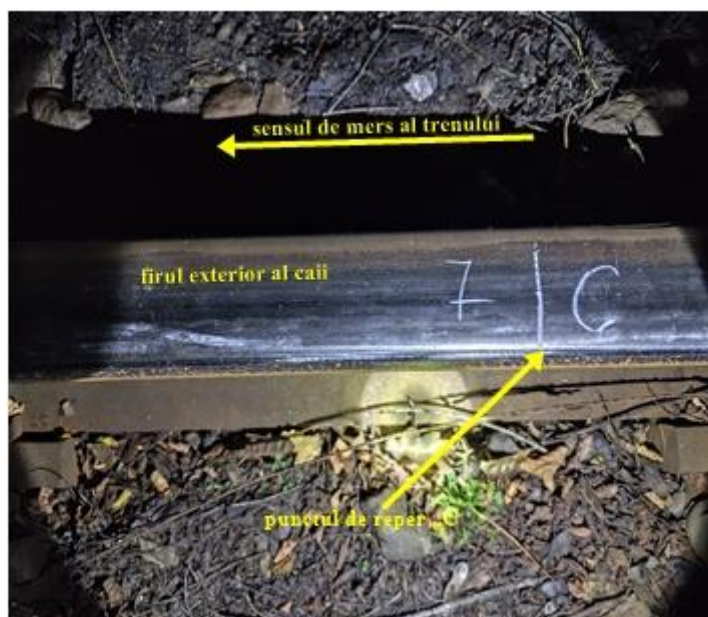
*Foto nr.4: Punctul „C” – urma de escaladare a roții din partea  
dreaptă a osiei nr.2, în sensul de mers*

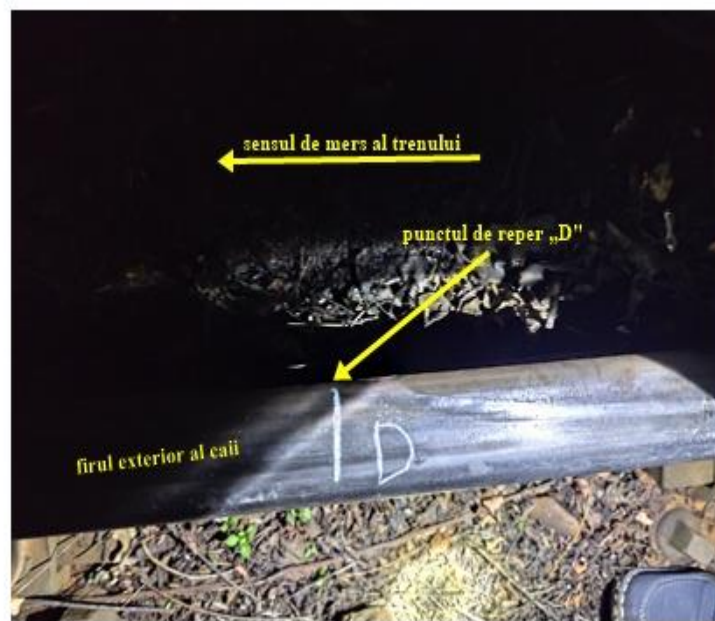
*Foto nr.5: Punctul „D” – urma de cădere la exteriorul căii a roții din partea dreaptă a osiei nr.2, în sensul de mers*

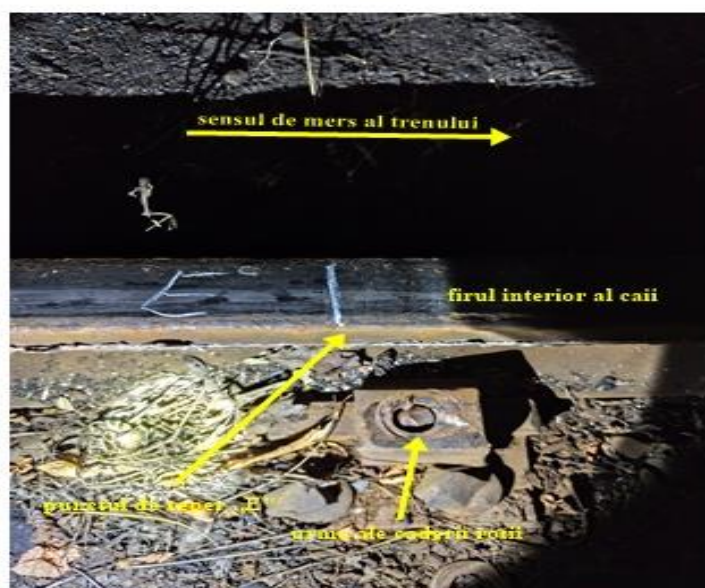
*Foto nr.6: Punctul „E” – urma de cădere la interiorul căii a roții din partea stângă a osiei nr.2, în sensul de mers*

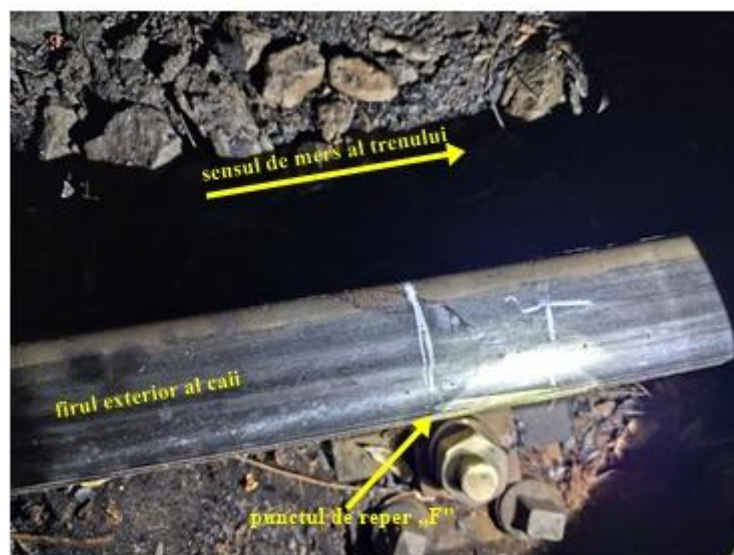
Foto nr.7: Punctul „F” – urma de escaladare pe firul exterior al căii de către roata din partea dreaptă a osiei nr.3, în sensul de mers

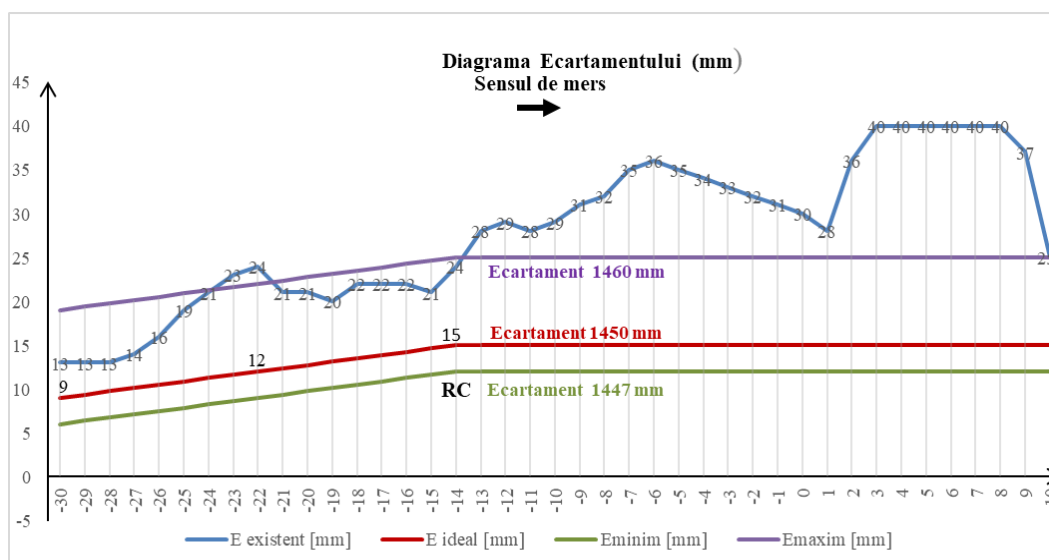
Figura nr.5 - Diagrama ecartamentului

În diagrama ecartamentului (figura nr.5) s-au reprezentat pe abscisă picheții marcați pe teren la echidistanța de 0,50 m, iar pe ordonată s-au reprezentat valorile măsurate cu tiparul de măsurat calea (exemplu: valoarea de 0 mm corespunde ecartamentului de 1435 mm).

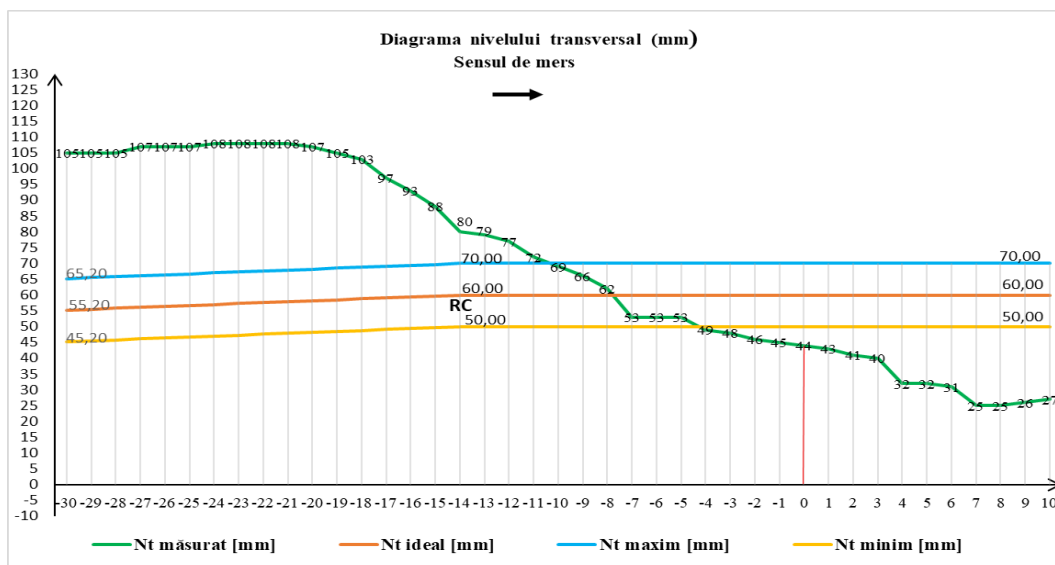
Figura nr.6 - Diagrama nivelului transversal

Valorile ecartamentului și nivelului transversal, măsurate în regim static, sunt prezentate sub formă de diagrame – figurile nr.5 și nr.6.

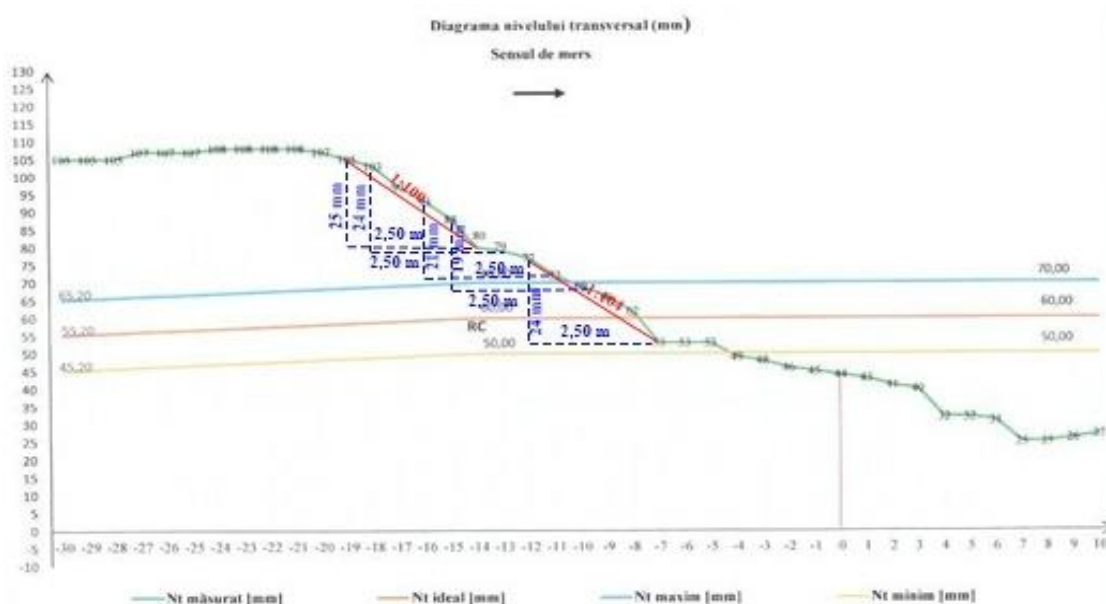
Figura nr.7 – Torsionarea căii în zona premergătoare producerii deraierii

Torsionarea căii este un defect local și reprezintă diferența de nivel transversal între cele două fire ale căii măsurate în două puncte consecutive raportat la baza longitudinală de măsurare a torsionării căii (2,5 m). Pentru viteze de circulație mai mici de 30 km/h valoarea maximă a torsionării căii este de 12,50 mm, cu înclinarea rampei defectului de 1:200, prevăzută la *art.7.A., pct.4 din Instrucția de norme și toleranțe pentru construcția și întreținerea căii - Linii cu ecartament normal, nr.314/1989*. Până la punctul de producere al deraierii, în sensul de mers al trenului, de la punctul de reper „-21” înspre punctul de reper „0”, în cuprinsul a 14 zone măsurate la o distanță de 2,5 m între două puncte consecutive, înclinările rampelor defectelor au fost mai mari decât valoarea maximă admisă (1:200) pentru circulația trenurilor.

Astfel, între punctele de reper „-21”÷„-16”, „-14”÷„-9” și „-8”÷„-3” valoarea torsionării căii a fost de 14 mm, având înclinarea rampei defectului de 1:170, între punctele de reper „-10”÷„-5” valoarea torsionării căii a fost de 16 mm, având înclinarea rampei defectului de 1:156, între punctele de reper „-13”÷„-8” și „-9”÷„-4” valoarea torsionării căii a fost de 17 mm, având înclinarea rampei defectului de 1:147, între punctele de reper „-20”÷„-15”, „-15”÷„-10” și „-11”÷„-6” valoarea torsionării căii a fost de 19 mm, având înclinarea rampei defectului de 1:131, între punctele de reper „-17”÷„-12” valoarea torsionării căii a fost de 20 mm, având înclinarea rampei defectului de 1:125, între punctele de reper „-16”÷„-11” valoarea torsionării căii a fost de 21 mm, având înclinarea rampei defectului de 1:120, între punctele de reper „-18”÷„-13” și „-12”÷„-7” **valoarea torsionării căii a fost de 24 mm**, având înclinarea rampei defectului de 1:104 iar între punctele de reper „-19”÷„-14” **valoarea torsionării căii a fost de 25 mm**, având înclinarea rampei defectului de 1:100.

În diagrama din *figura nr.7*, sunt evidențiate valorile maxime ale torsionării căii cu înclinarea rampei defectului peste valoarea maximă admisă de 1:200.

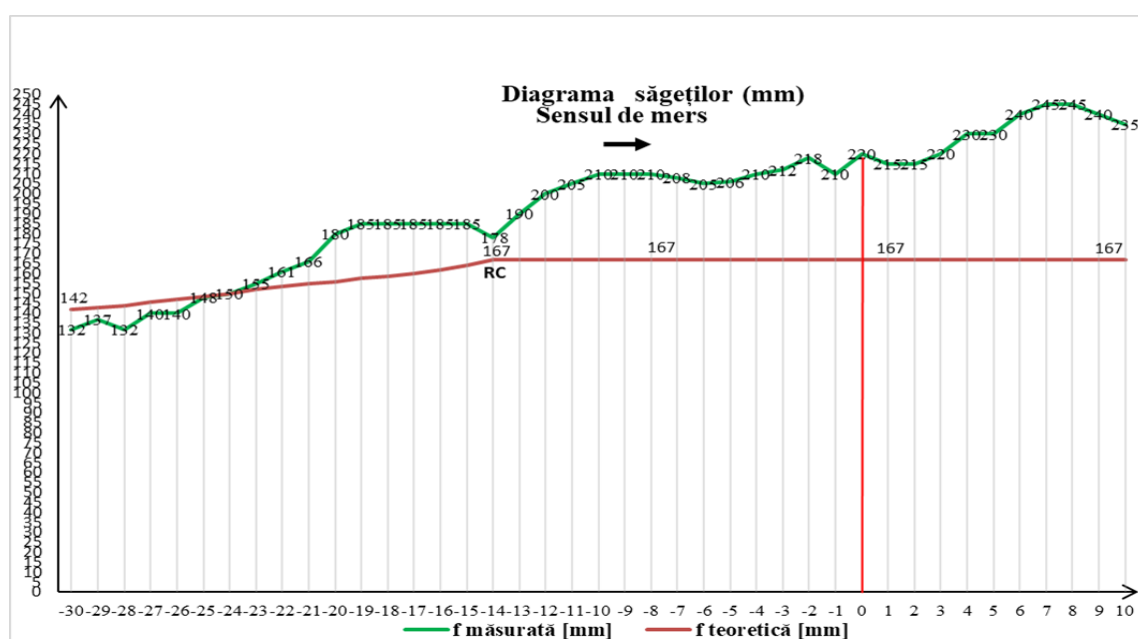
Figura nr.10: Diagrama săgeților

Diferența dintre valorile măsurate ale săgeților maxime și minime, pe zona circulară a curbei, depășea toleranța admisă de 45 mm cu 17 mm între punctele „-14” și „6”.
