## **Závěrečná zpráva o výsledcích šetření mimořádné události**

Vykolejení posunového dílu v železniční stanici Přerov

### **Accident and incident investigation report**

Derailment of the shunting set of cars at Přerov station

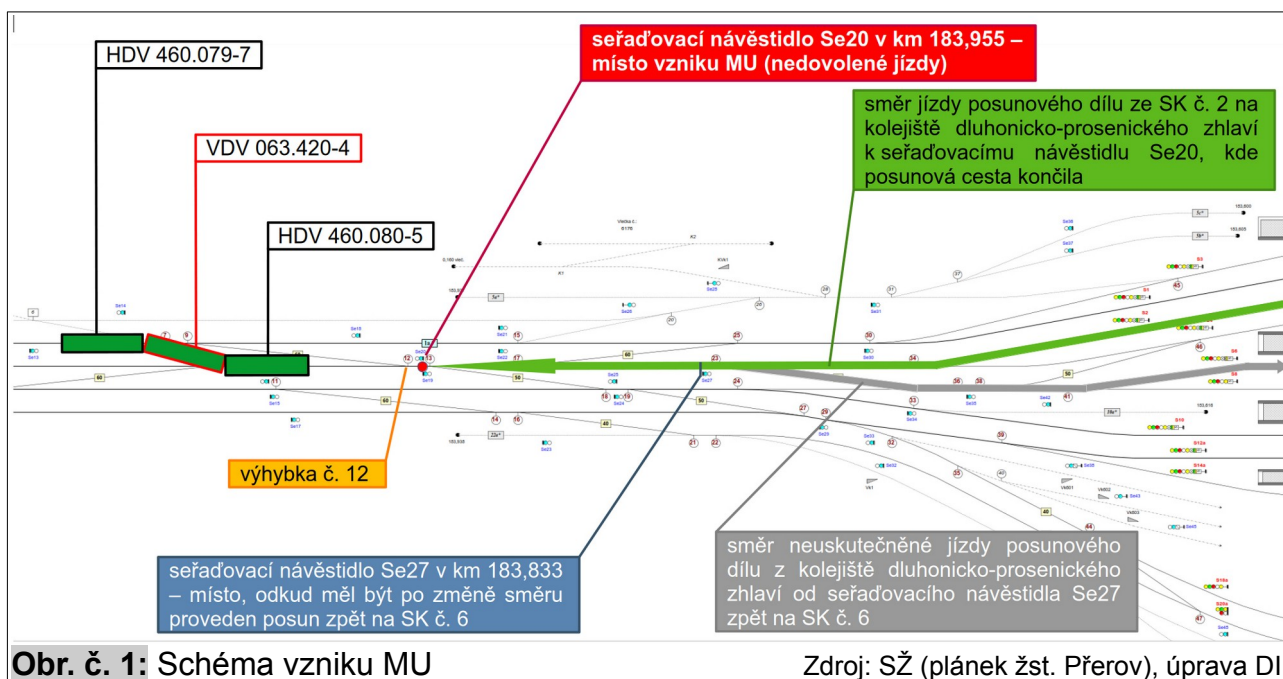
Obr. č. 1: Schéma vzniku MU

Geografické údaje: rovinatý terén. Místa na dráze, kde posunový díl pokračoval v nedovolené jízdě za úroveň seřaďovacího návěstidla Se20 a kde následně došlo k vykolejení VDV 063.420-4, se nacházela na dluhonicko-prosenickém zhlaví na mostním objektu, který převáděl celostátní dráhu přes říční koryto řeky Bečvy a přes k němu přilehlá nábřeží.

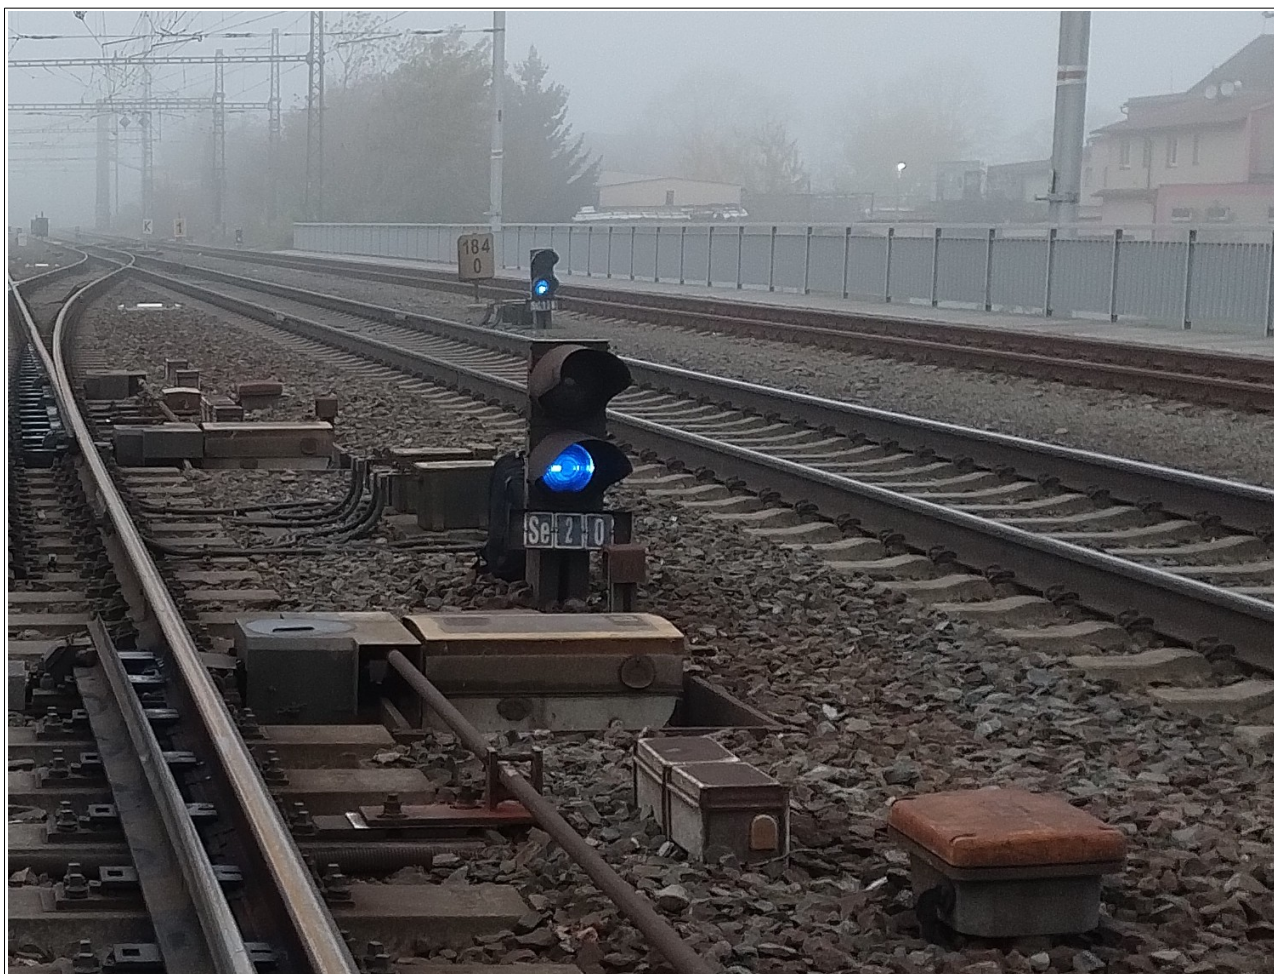
**Obr. č. 4:** Seřaďovací návěstidlo Se20 žst. Přerov

- nerespektování návěsti „Posun zakázán“ návěstěnou seřadovacím návěstidlem Se20 železniční stanice Přerov osobou řídící drážní vozidlo posunového dílu, zapříčiněné jejím nevědomým pochybením – nepozorností, která při posunu seřadovací návěstidlo Se20 nezaregistrovala, a tudíž modré světlo návěsti „Posun zakázán“, která další jízdu posunového dílu za jeho úroveň zakazovala, nezjistila.

Seřaďovací návěstidlo Se20 (jednostranné, trpasličí) typu AŽD 70 se dvěma návěstními svítilnami, se nacházelo v obvodu osobního nádraží a bylo umístěno přímo (bezprostředně) u koleje na dluhonicko-prosenickém zhlaví žst. Přerov v km 183,955, a to přímo vpravo ve směru jízdy posunového dílu a kilometráže mezi ZV č. 13 a 12. Z přední (návěstní) strany bylo návěstidlo označeno jen modrým označovacím štítkem s bílým nápisem „Se20“ s bílým orámováním, ze zadní strany na horní návěstní svítilně bílým číslem „20“.

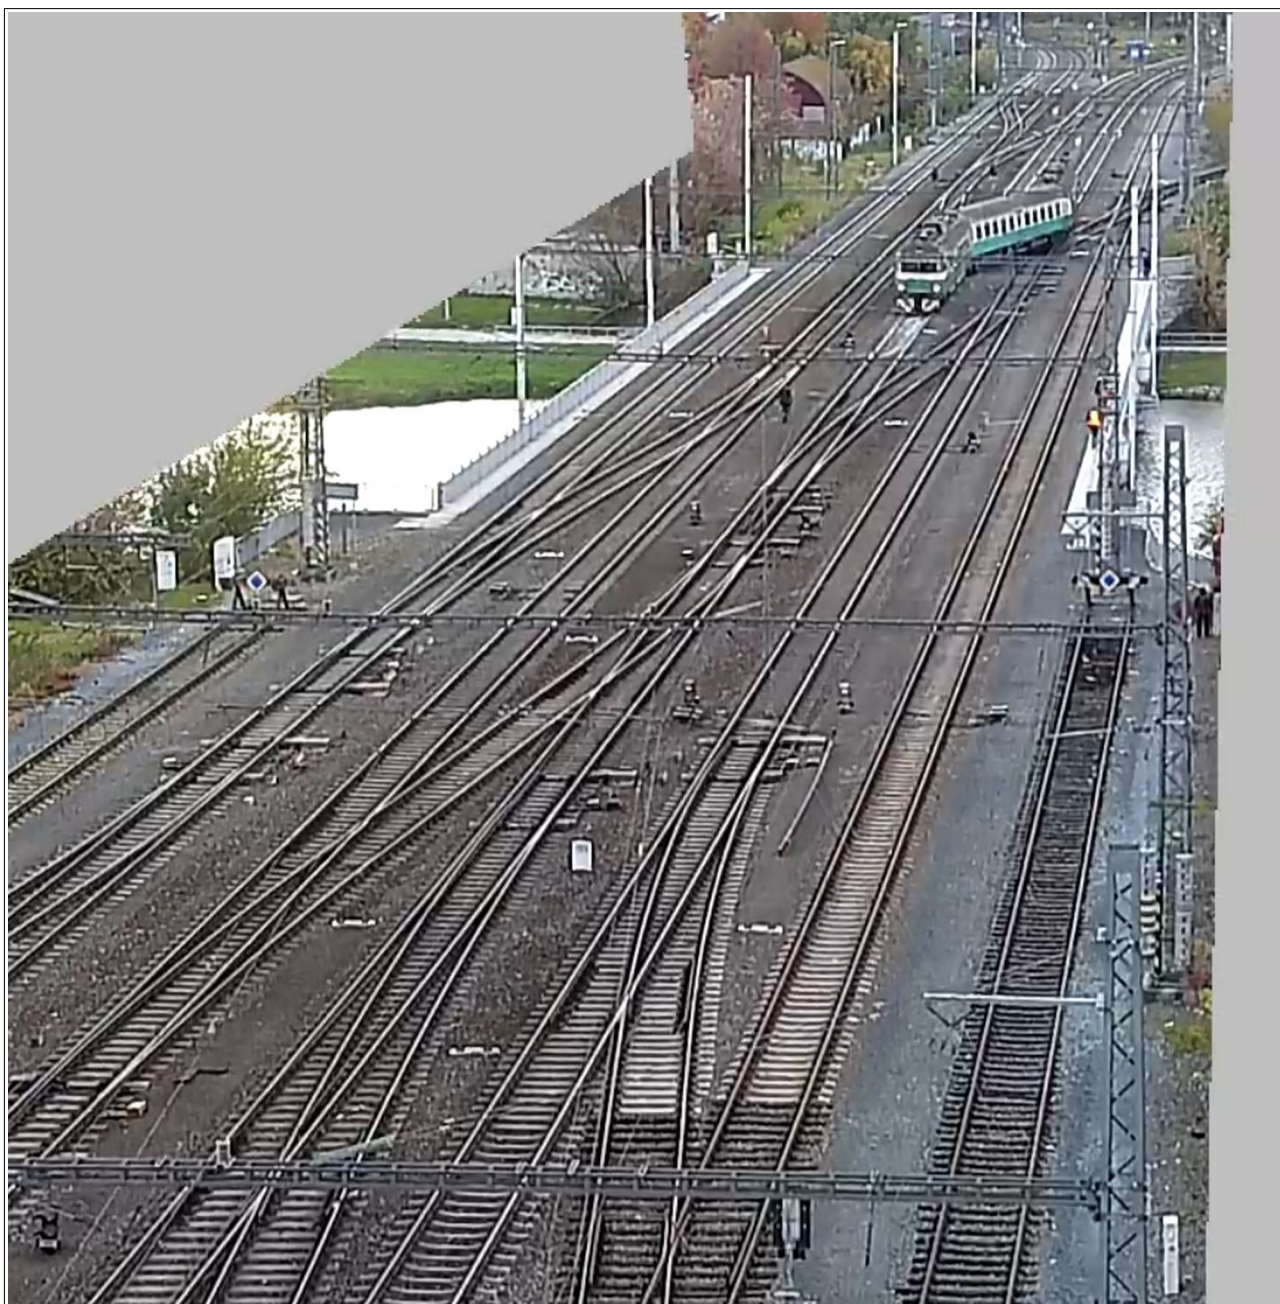
**Obr. č. 5:** Výřez záběru ze záznamu kamerového systému dokumentující celkový pohled na místo MU a vykolejenou historickou EMJ řady 460 v konečném postavení po MU

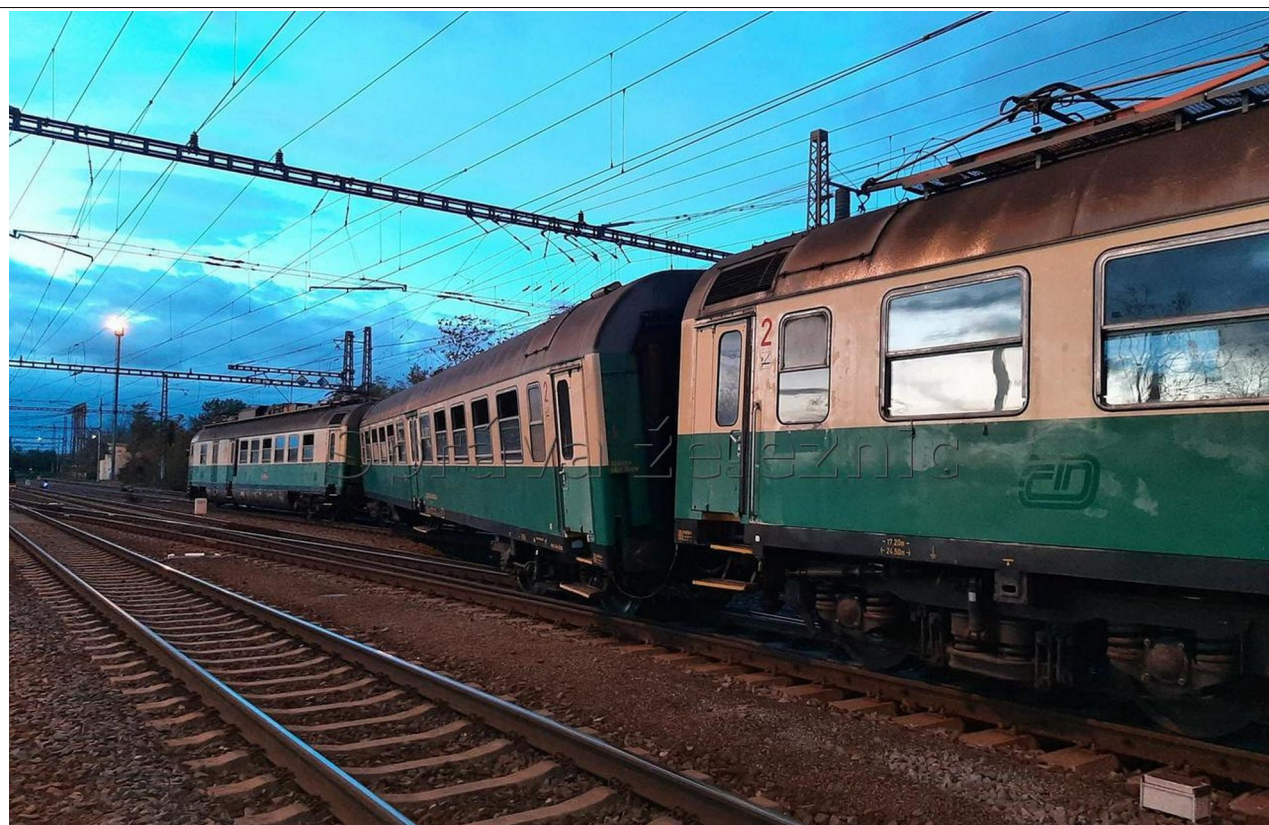
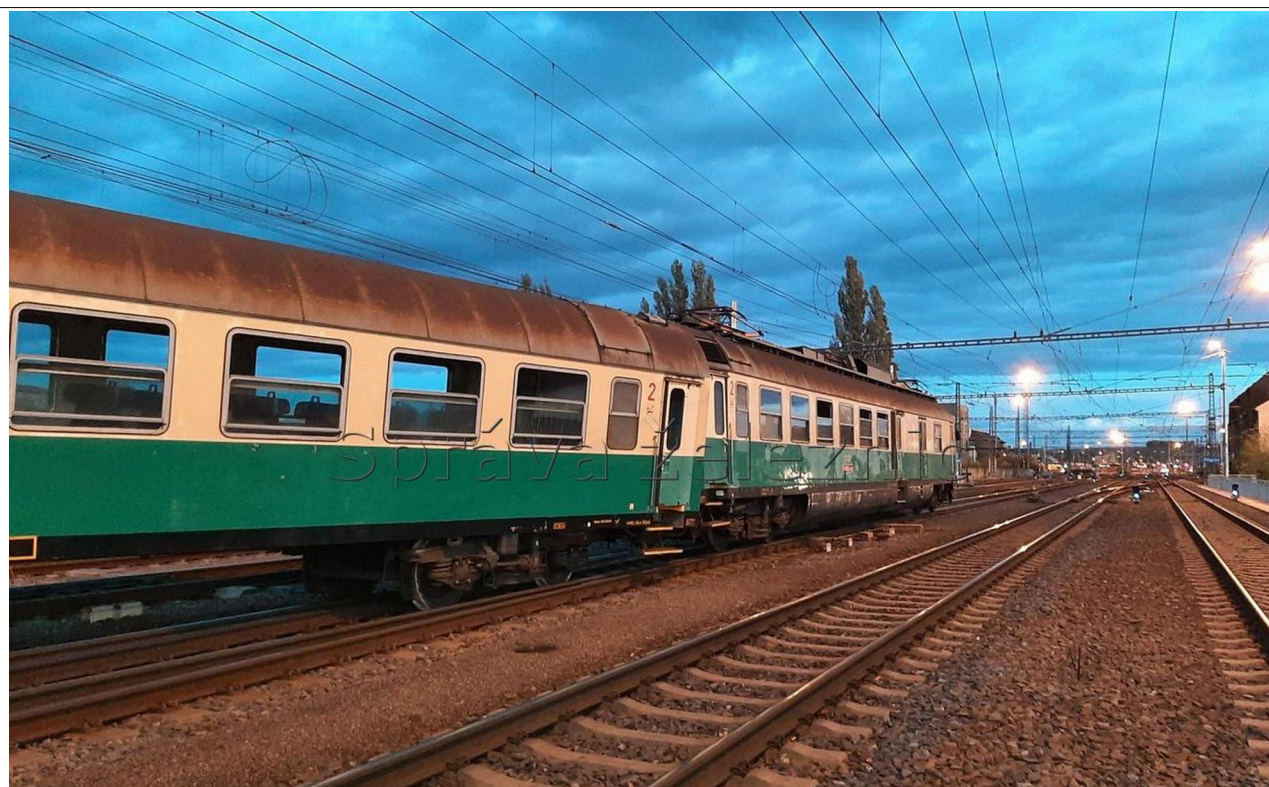
**Obr. č. 6, 7:** Vykolejená historická EMJ řady 460 stojí na dluhonicko-prosenickém zhlaví v konečném postavení po MU

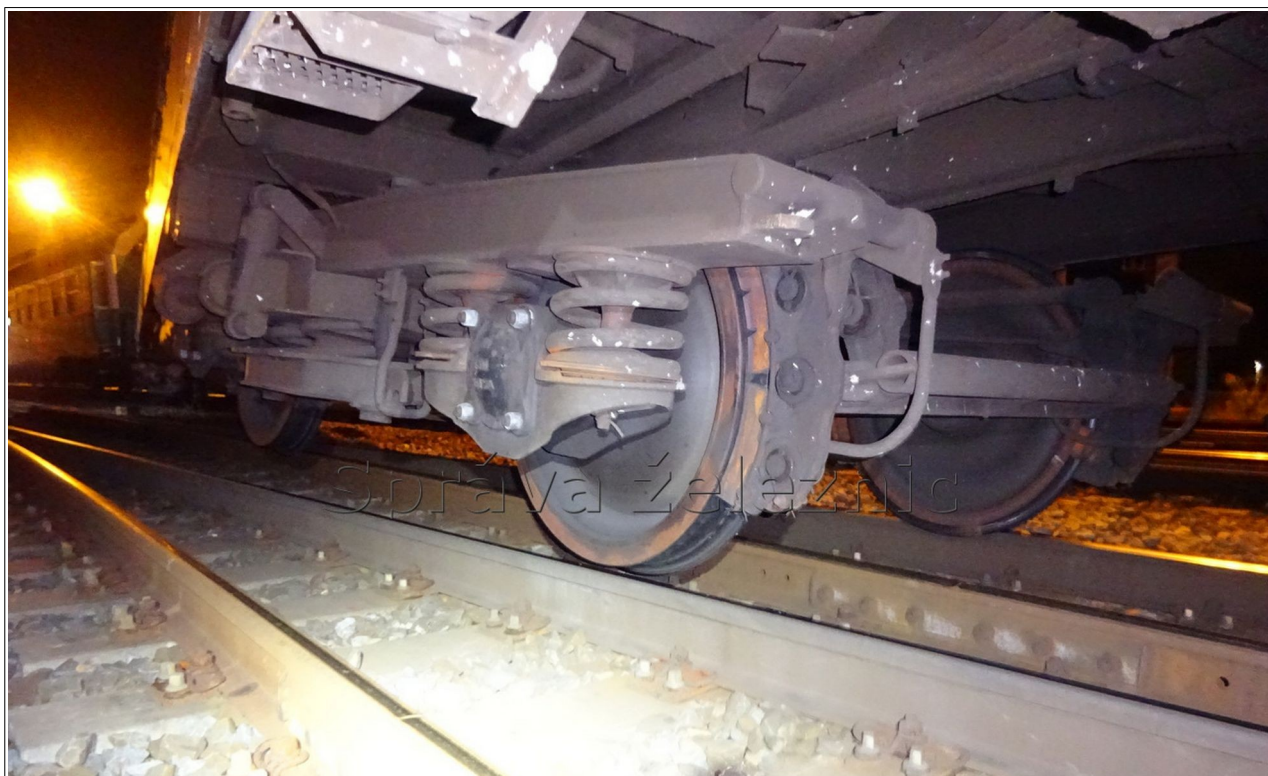
(podvozek „b“) v srdcovkové části výhybky č. 7. Předmětné HDV následkem MU nevykolejilo, v důsledku nehodového děje však bylo v interakci s jízdou vykolejeného VDV 063.420-4 poškozeno jeho táhlové a narážecí ústrojí a také pojezdová část;

**Obr. č. 8:** Přední vykolejený podvozek ve směru jízdy posunového dílu (podvozek „b“) VDV 063.420-4 stojící v konečném postavení po MU na výhybce č. 7

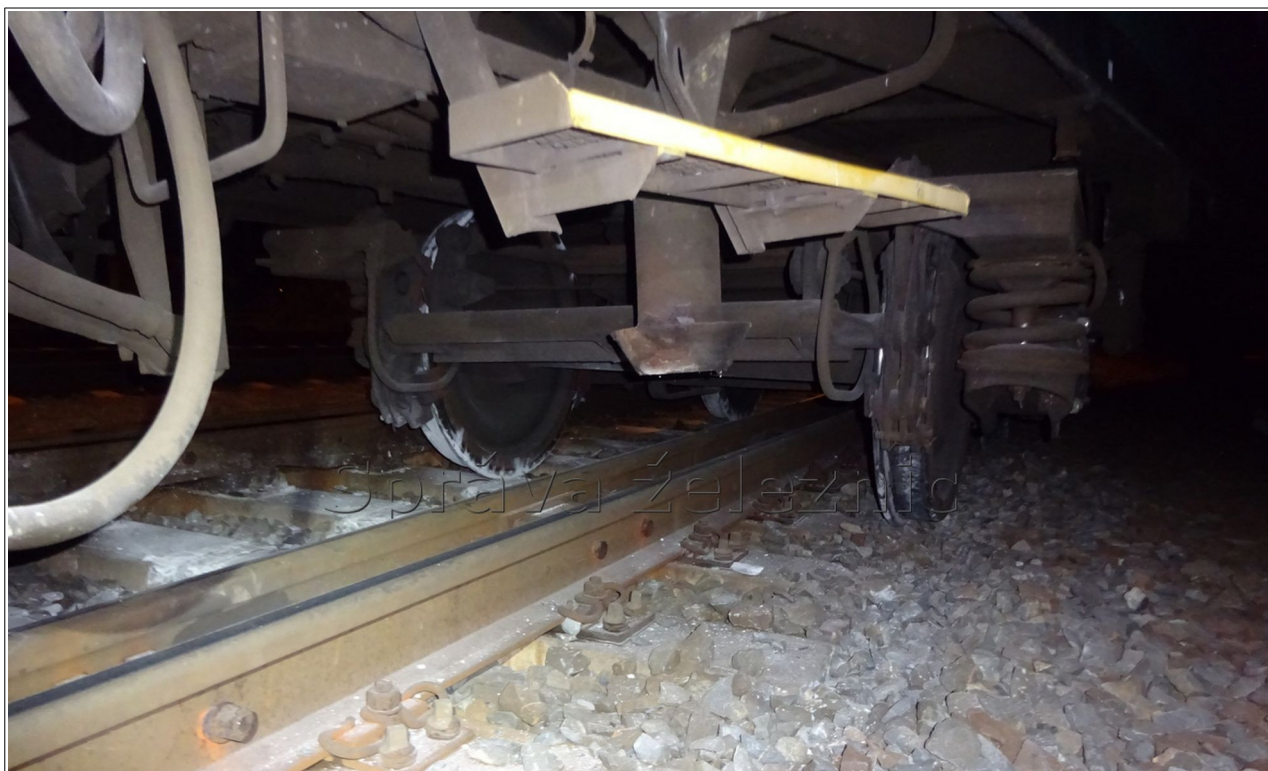
**Obr. č. 9:** Zadní vykolejený podvozek ve směru jízdy posunového dílu (podvozek „a“) VDV 063.420-4 stojící v konečném postavení po MU na výhybce č. 10
