## **Závěrečná zpráva o výsledcích šetření mimořádné události**

Srážka vlaku R 658 s protijedoucím vlakem Os 8053 v železniční stanici Zliv

## **Accident and incident investigation report**

Collision of the long distance passenger train No. 658 with the oncoming regional passenger train No. 8053 at Zliv station

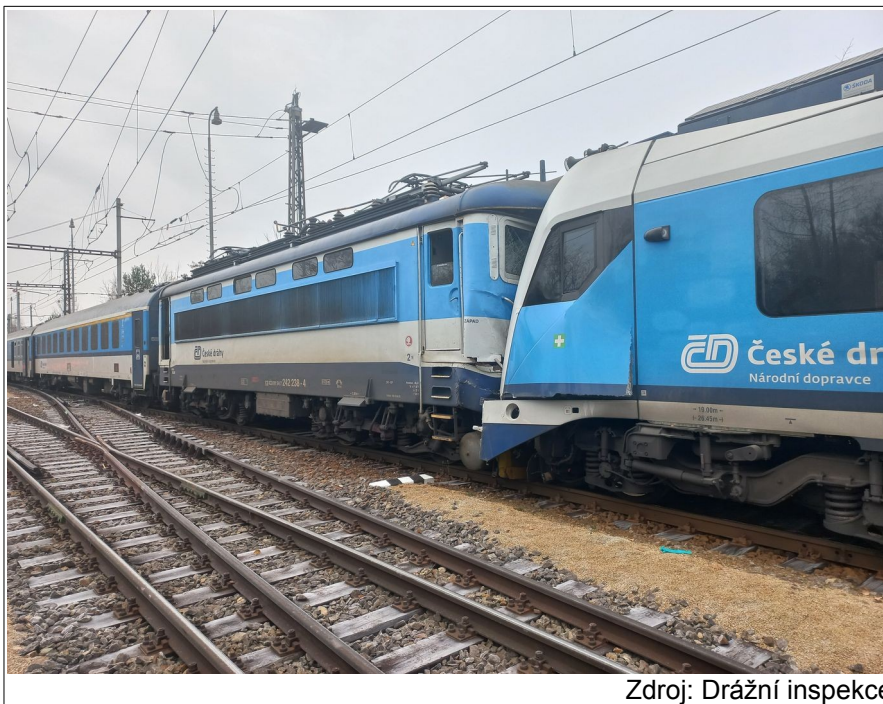
Popis události: nedovolená jízda vlaku R 658 za úroveň hlavního (cestového) návěstidla Lc1 s návěstí „Stůj“, vjetí do vlakové cesty postavené pro jízdu protijedoucího vlaku Os 8053 a následná srážka obou vlaků.

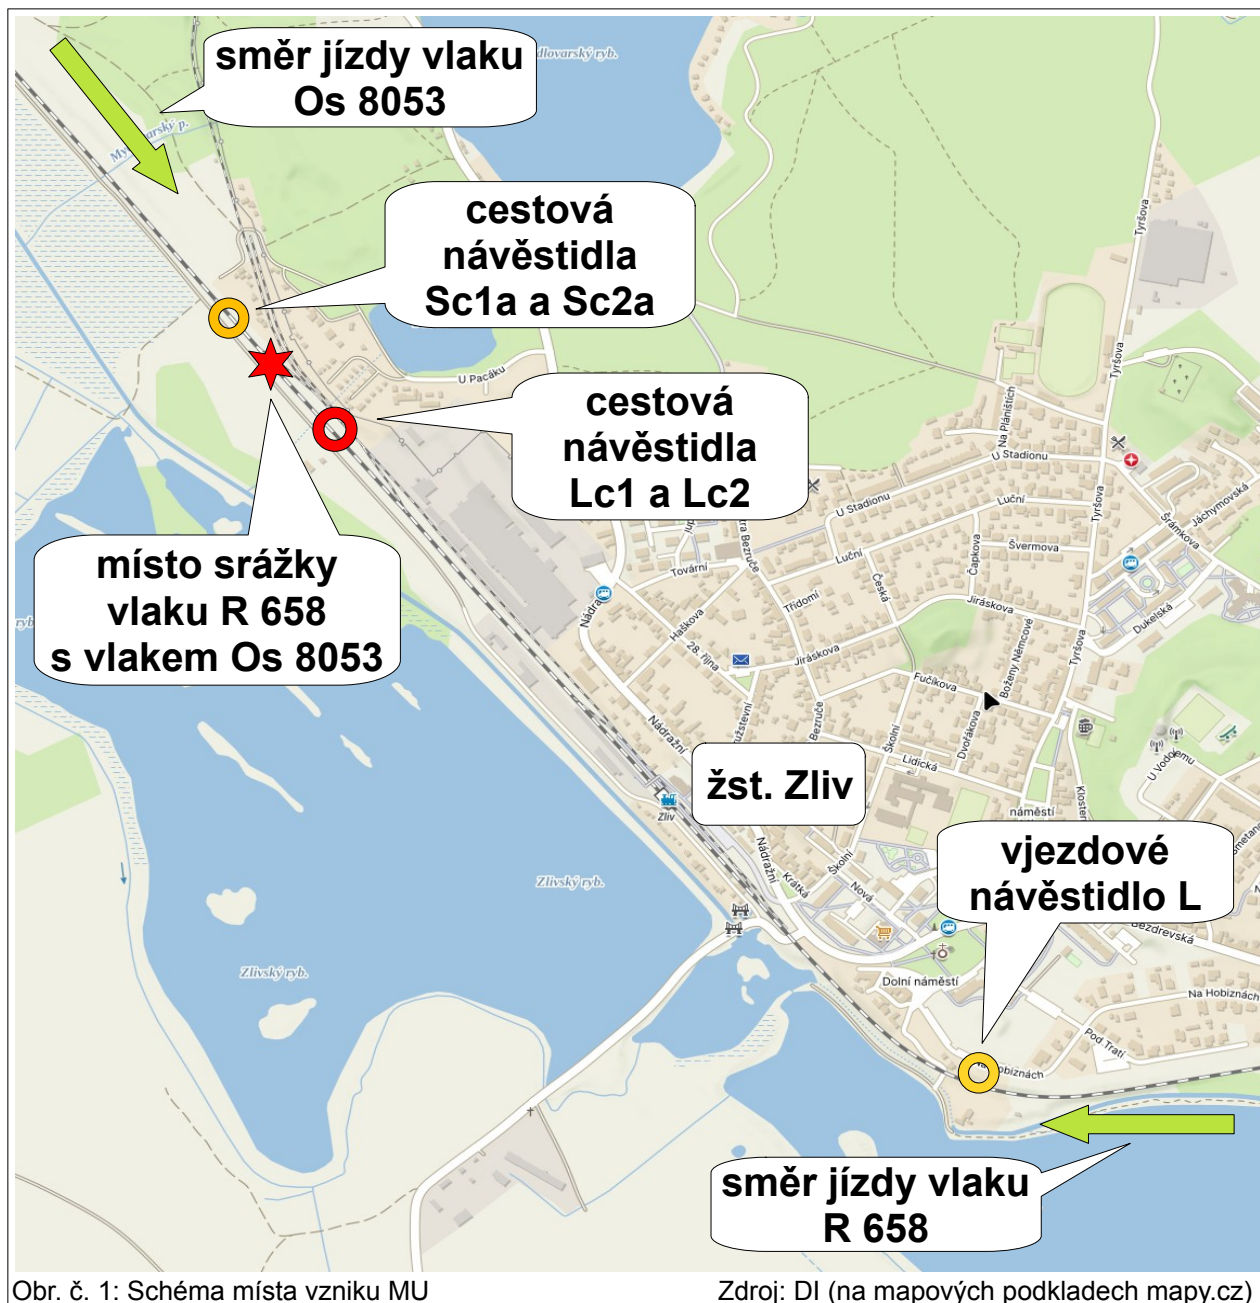
Obr. č. 1: Schéma místa vzniku MU

Dráha, místo: dráha železniční, kategorie celostátní, železniční stanice Zliv, staniční kolej č. 1, hlavní (cestové) návěstidlo (dále jen cestové návěstidlo) Lc1, km 228,911. Místo srážky se nacházelo na středním zhlaví na výhybce č. 16, km 229,040.
