## **Závěrečná zpráva o výsledcích šetření mimořádné události**

Vykolejení vlaku Os 28425 v dopravně D3 Malšice

Derailment of the regional passenger train No. 28425  
at Malšice operating control point

č. j.: MU-173/2026/DI

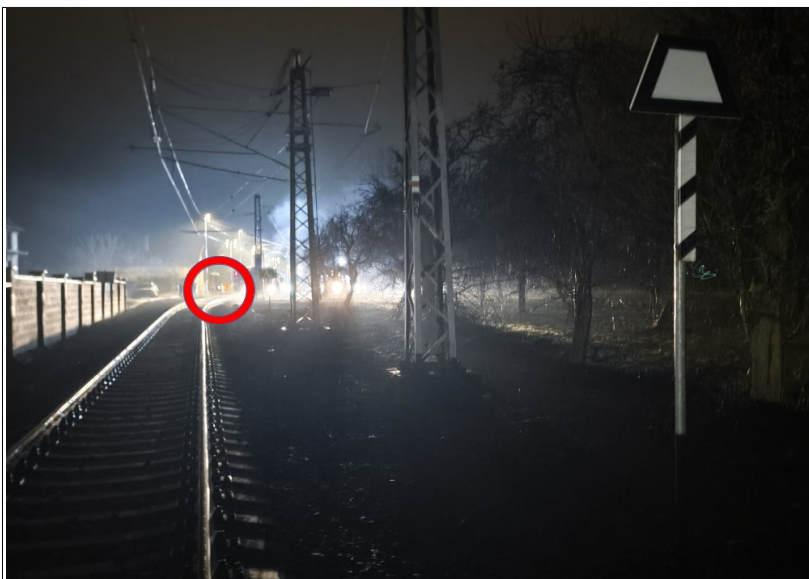
Obr. č. 2: Viditelnost návěstidla Sv6

- světelné návěstidlo výhybky se samovratným přestavníkem Sv6 se nacházelo v km 10,443:
  - nepřenositelné nízké stožárové návěstidlo bylo umístěno vlevo vedle koleje SK č. 1 (ve směru jízdy vlaku Os 28425) a bylo označeno černým označovacím štítkem s bílým orámováním, bílým nápisem Sv6 a žlutě orámovaným návěstním štítem;

- v době ohledání svítila návěst „Jízda zajištěna“;
    - návěst „Jízda zajištěna“ byla viditelná na vzdálenost větší než 100 m;

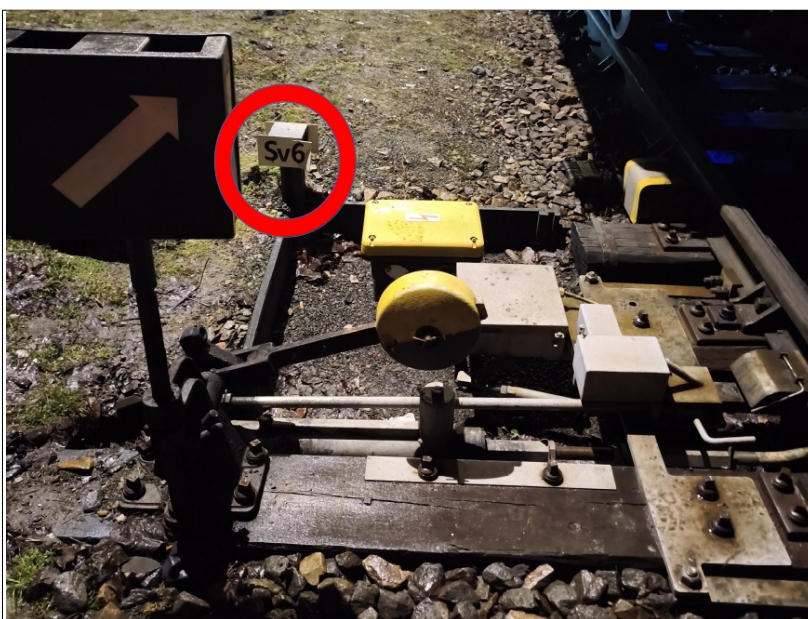
Obr. č. 3: Označení výhybky č. 6sv

- výhybka č. 6sv v km 10,443:
  - výhybka byla vybavena čelistovými závěry, samovratným přestavníkem typu SP-03, závažím výměníku, výhybkovým návěstidlem a spojovacím kontrolním výměnovým zámkem;
  - výhybka byla označena štítkem s nápisem „Sv6“ (viz bod 4.1.1 této ZZ);

- designation of switch No. 6sv in violation of the internal regulation SŽ D1.

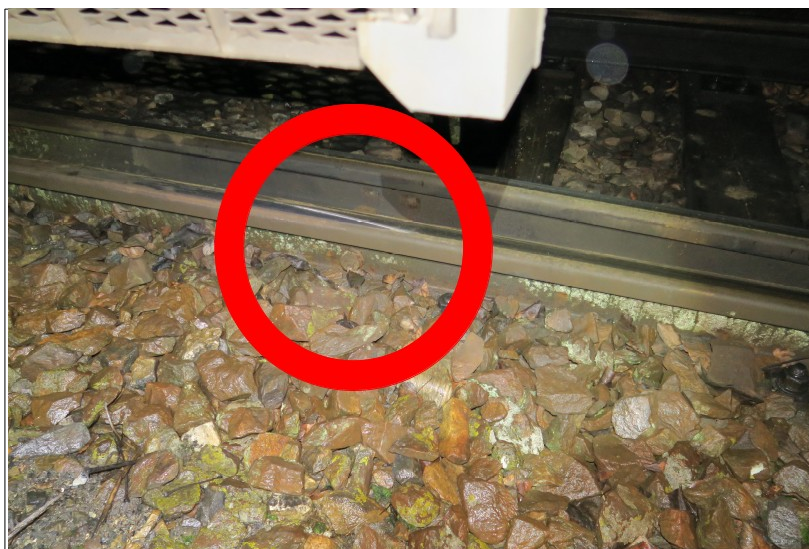
Obr. č. 4: Výhybka č. 6sv bod „0“

- závěrná tyč doléhala na uzamčenou závorovací zarážku a znemožňovala ruční přestavení výhybky;
- kluzné stoličky byly namazány mazacím prostředkem;
- na horní části hrotu levého jazyka výhybky v km 10,442 byla nalezena viditelná stopa od nárazu kola DV;

- bod „0“ byl zjištěn v km 10,435, tj. 2,30 m od hrotu výhybky č. 6sv, v tomto místě se na temeni levé opornice nacházela stopa po sjetí okolku kola DV mezi jazyk a opornici;

- od bodu „0“ směrem k srdcovce výhybky byly zřetelné stopy po jízdě ve vykolejeném stavu, došlo k poškození šroubů upevňovadel, jazykových opornicových opěrek a dřevěných pražců, od středu výhybky začínalo poškození šterkového podloží až do konečného postavení DV po MU v km 10,387;

Ohledáním místa MU bezprostředně po jejím vzniku byly na hrotu levého jazyka výhybky č. 6sv nalezeny stopy po naražení kola DV. Stopy po otěru kol DV byly viditelné i na levé opornici.

Příčinu, proč nedošla výhybka č. 6sv do koncové přednostní polohy, se šetřením nepodařilo zjistit. V prostoru obou jazyků výhybky nebyl nalezen žádný cizí předmět, který by zabránil přestavení výhybky do koncové přednostní polohy pro jízdu DV proti hrotu přímým směrem na SK č. 3.

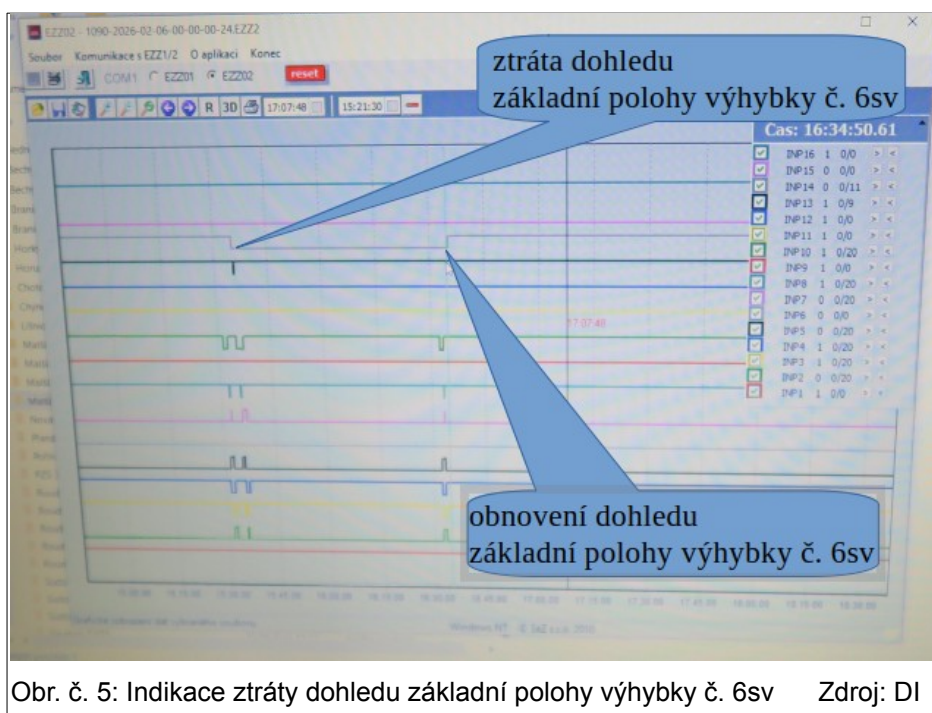
Indikace poloh samovratných přestavníků, tj. informace o stavu přednostní koncové polohy výhybek se samovratnými přestavníky, je v dopravně D3 Malšice zaznamenána prostřednictvím záznamového zařízení EZZ 02, umístěného na přejezdovém zabezpečovacím zařízení ŽP P6307 v km 9,950:

- na místě bylo za přítomnosti DI provedeno stažení dat ze záznamového zařízení;
- vyhodnocením záznamu bezprostředně po vzniku MU byla zjištěna indikace ztráty dohledu základní polohy výhybky č. 6sv v čase od 15:26:07 h až do 16:26:19 h.
