# Untersuchungsbericht

Aktenzeichen: BEU-uu2023-09/002-3323

## Gefährliches Ereignis im Eisenbahnbetrieb

| Ereignisart: | Zugentgleisung |

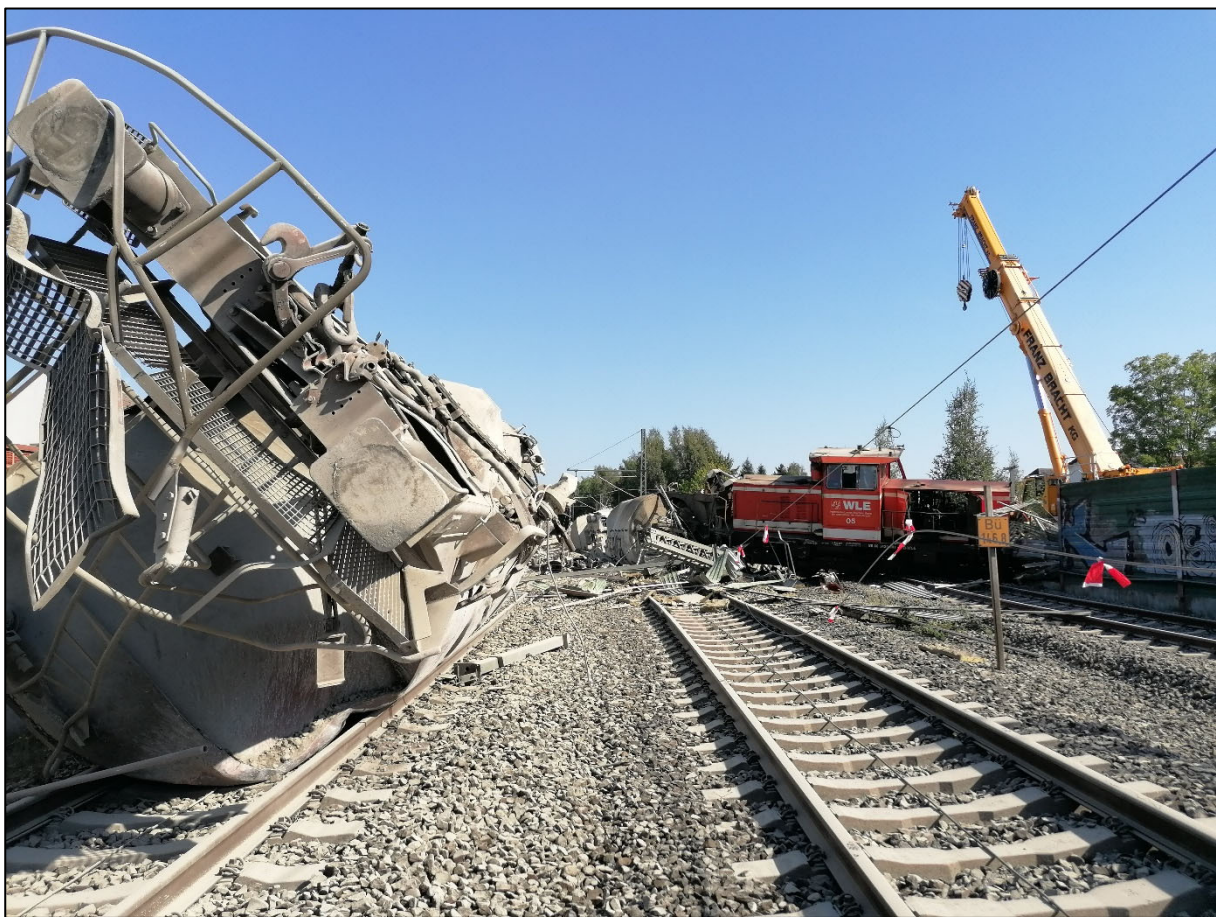
Abbildung 5: Schadensausmaß an den Strecken 2963 und 1760

Der Tf der Sperrfahrt 59759 wurde bei dem Ereignis tödlich verletzt. Es entgleisten 13 der insgesamt 14 Wagen sowie das Tfz. Die Infrastruktur wurde im Bereich der Entgleisungsstelle auf der Strecke 2963, im weiteren Verlauf im Bf Geseke und der benachbarten Strecke 1760 schwer beschädigt. Der ausgetretene Zement führte zu erheblichen Umweltbelastungen. Die Instandsetzungsarbeiten dauerten bis Mitte Oktober 2023 an.

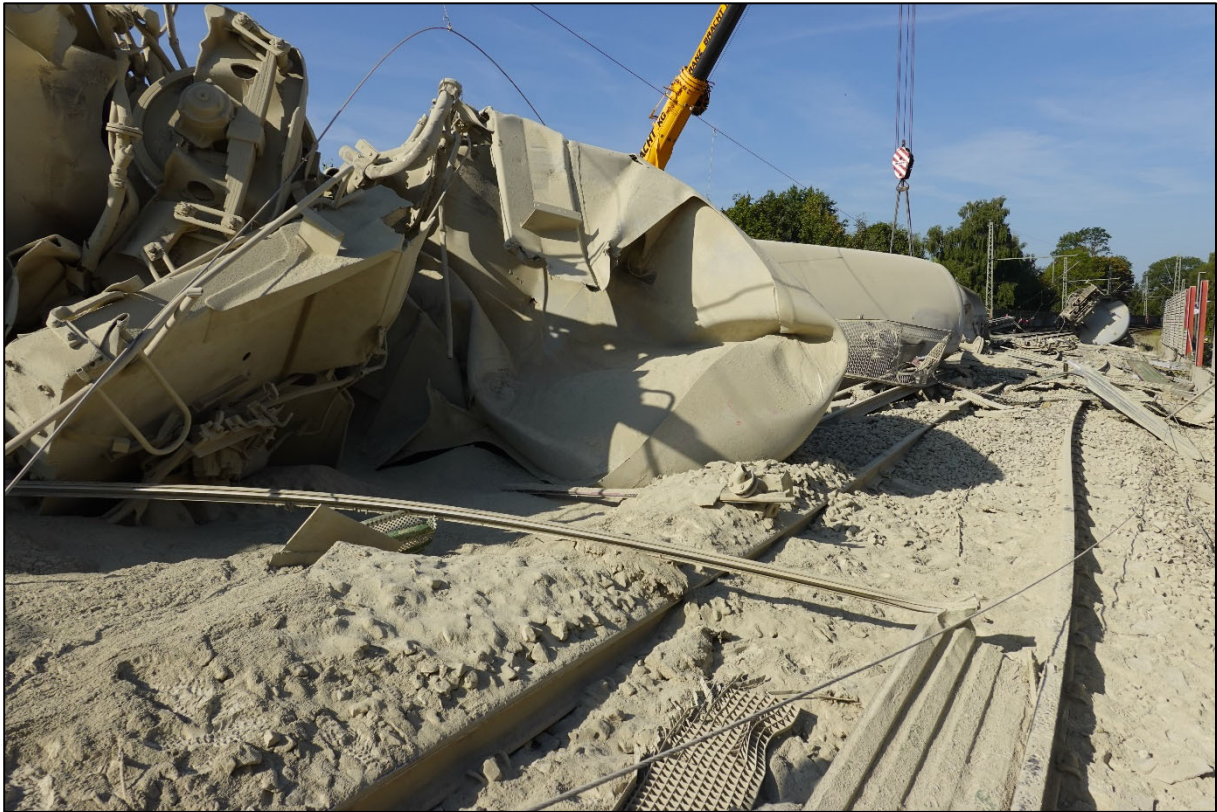
Abbildung 6: Beschädigte Wagen

Die aus 13 beladenen Wagen der Gattung Uacs und einem beladenen Wagen der Gattung Uacns gebildete Sperrfahrt 59759 war mit Ausnahme des letzten Wagens vollständig entgleist. Die mit Zement beladenen Wagen waren teilweise so stark beschädigt, dass weder die exakte Wagenreihung noch die eindeutige Zuordnung der am Ereignisort verstreuten Bauteile möglich war. Soweit erkennbar waren die Luftabsperrröhre zwischen den Wagen in geöffneter Position. Die Wagen befanden sich in der Bremsstellung P.

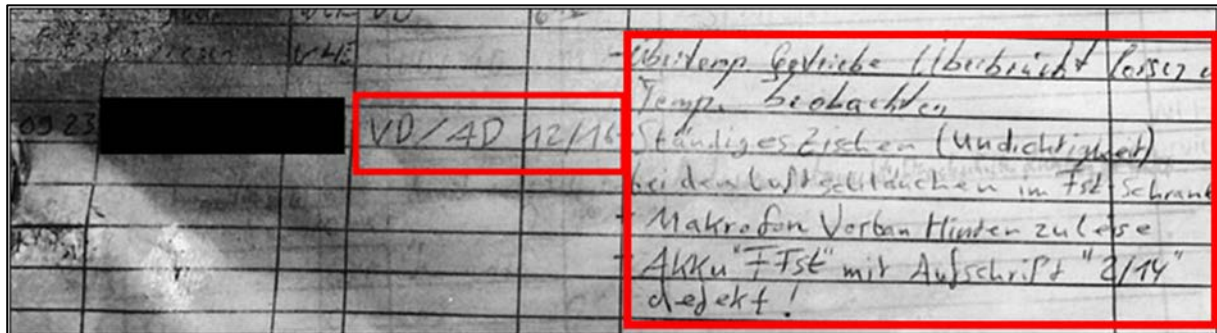
Abbildung 12: Eintrag im Übergabebuch des Tfz WLE 05

Der Eintrag des Fahrzeughalters bedingte, dass der Tf die Getriebeöltemperatur beobachten und bei Erreichen oder Überschreiten einer Grenztemperatur die Kraftübertragung des Tfz abschalten sollte. Bei Überschreitung der Grenztemperatur in Verbindung mit einem Abschalten der Kraftübertragung waren die Regelungen des EVU EGP aus BRW.6101 3 (3) zur Überwachung des Tfz sowie BRW.6103 1 durch den Tf zu beachten. Durch den Einsatz der Funkfernsteuerung auf dem Tfz WLE 05 und nach Durchführung einer Risikoanalyse, siehe Kapitel 4.4.2, war es dem EVU EGP grundsätzlich erlaubt, den Tf für die anstehenden Arbeiten in der Anst Dyckerhoff im Alleindienst zu disponieren.

Am 21.04.2024 wurden aufgrund der Eintragungen des Tf im Übergabebuch zu Undichtigkeiten am Tzf WLE 05 weitere Untersuchungen des Tzf in der Werkstatt der WLE durchgeführt. Wegen der im Übergabebuch vermerkten „Zischgeräusche“, siehe Abbildung 12, die aus einem Schrank im Führerstand der mit Bauteilen der elektropneumatischen Steuerung der Funkfernsteuerung bestückt war wurden weitere Untersuchungen durch die BEU durchgeführt. Dabei wurden sämtliche elektropneumatischen Druckwächter auf ihren voreingestellten Luftdruck hin geprüft. Dabei wurden keine Mängel festgestellt. Die Pneumatikschläuche mit ca. 3,5 mm Durchmesser waren wie vorgesehen an den jeweiligen elektropneumatischen Druckwächtern ohne weitere Befestigung aufgesteckt. Aufgrund der in diesem Geräteschrank wechselnden Temperaturen konnte ein fortschreitendes Aushärten der ursprünglich flexiblen Verbindungsschläuche als plausibel angesehen werden. Diese Situation hätte zu einer Undichtigkeit am Übergang der Schlauchsteckverbindung und einem damit einhergehenden, vom Tf wahrgenommenen, Zischgeräusch führen können. Als Ergebnis dieser Untersuchung konnten jedoch keine Undichtigkeiten festgestellt werden. Es konnte

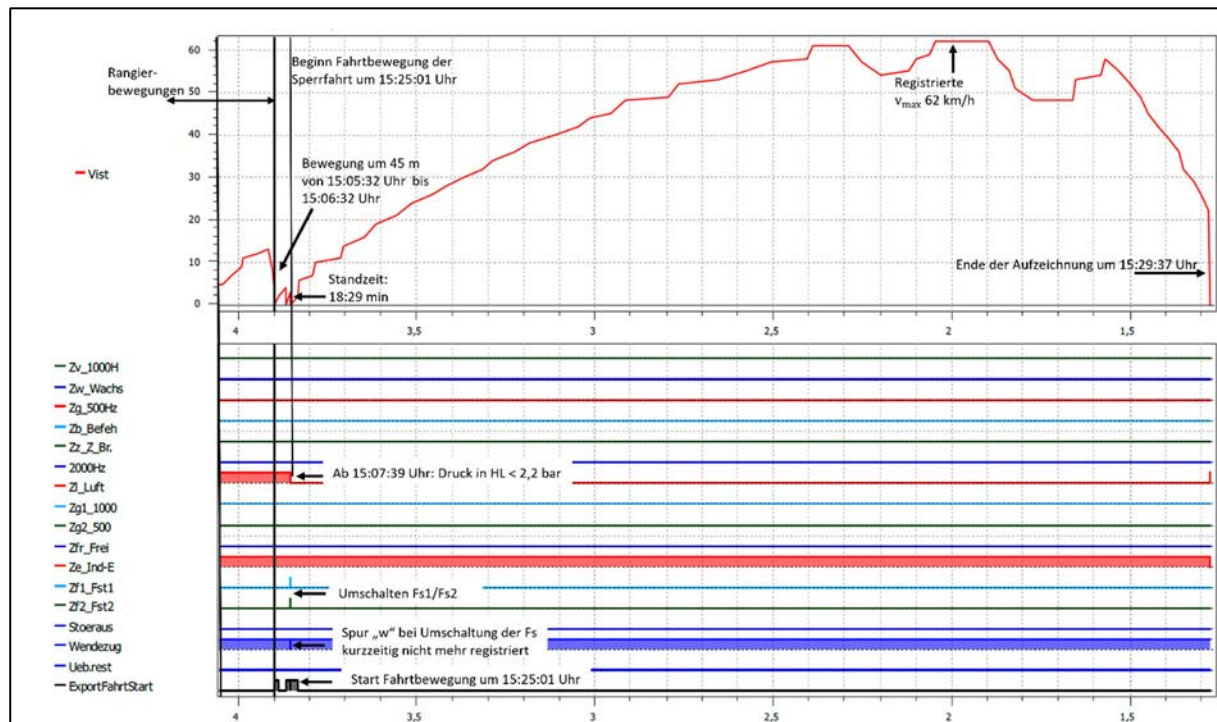
Abbildung 17: Grafische Darstellung der Sperrfahrt 59759

Auf Basis der untenstehenden Abbildung ließ sich der Zeitpunkt der Zugentgleisung aufgrund des abrupten Abbruchs der Fahrtverlaufsaufzeichnung auf 15:29:37 Uhr (Uhrzeit des Datenrekorders) festlegen.

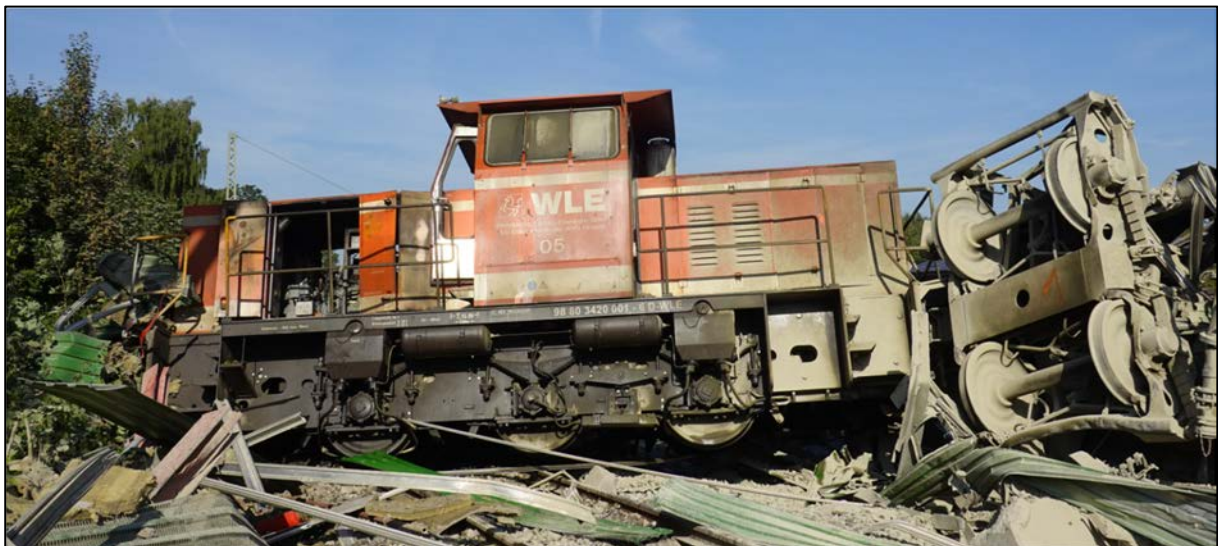
Abbildung 18: Position Tfz WLE 05

Nach dem Ereignis wurde das entgleiste Tfz in einem Winkel von ca. 90° zum Streckengleis, vorgefunden. Das Tfz war nach rechts geneigt und zum Teil mit seinen Radsätzen im Schotterbett versunken, siehe folgende Abbildung. Der motorseitige Fahrzeugaufbau war ausgebrannt und das Gehäuse des Voith-Getriebes sowie die darunterliegende Ölwanne waren zerstört.

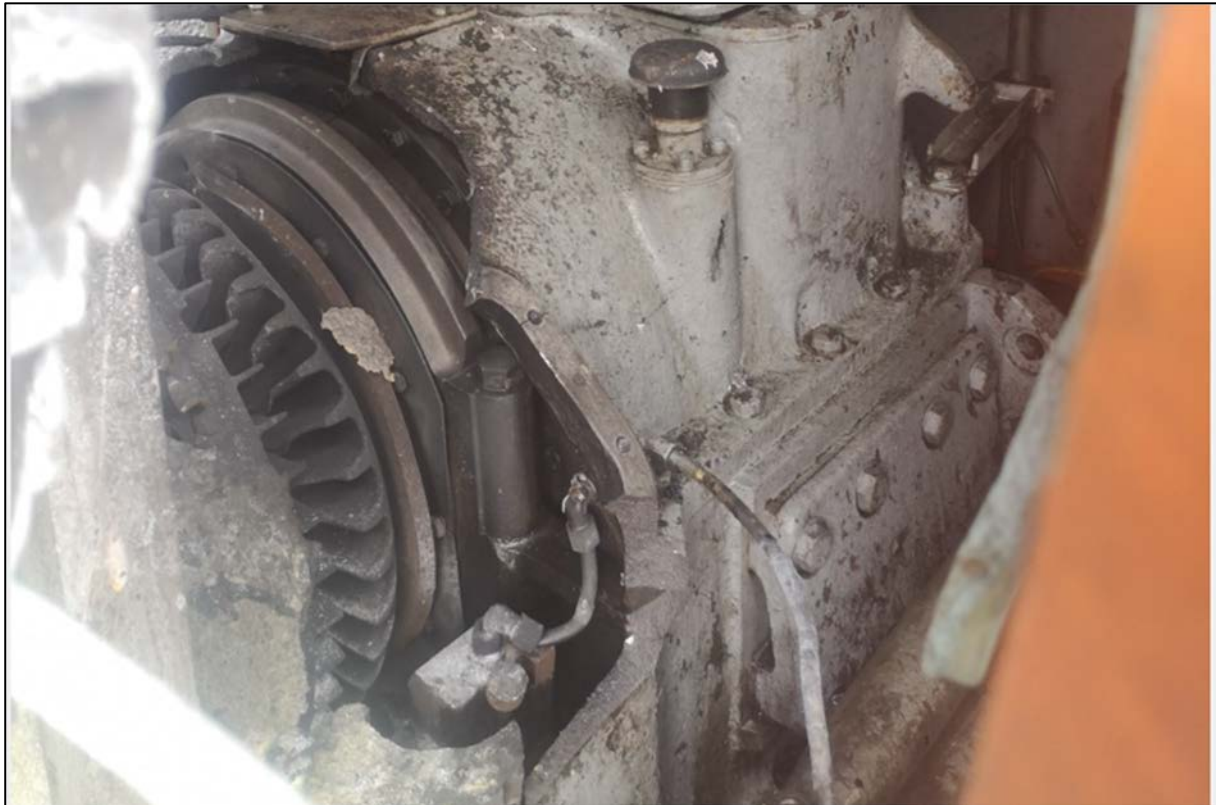
Abbildung 19: Zerstörtes Voith-Getriebe L37 AB

Bei der Untersuchung des Tzf WLE 05 konnten keine erkennbaren technischen Mängel festgestellt werden, die sich unmittelbar auf das Ereignis bezogen. Der Brand im motorseitigen Teil des Fahrzeugaufbaus war durch die Zerstörung des Voith-Getriebes und dem damit verbundenen Ölaustritt zu erklären. Der eingestellte Rangiergang des Tzf und die stetige Beschleunigung des Zuges führten zu einer permanent hohen Getriebeöltemperatur. Eine dauerhafte Überlastung des Voith-Getriebes war die Folge wodurch Beschädigungen im Getriebeinneren ausgelöst wurden. Darüber hinaus wurde das Getriebegehäuse soweit zerstört, dass sich austretendes Getriebeöl, das in Verbindung mit Sauerstoff ein hochentzündliches Aerosol bildete, an den erhitzten Motorbauteilen entzünden konnte.

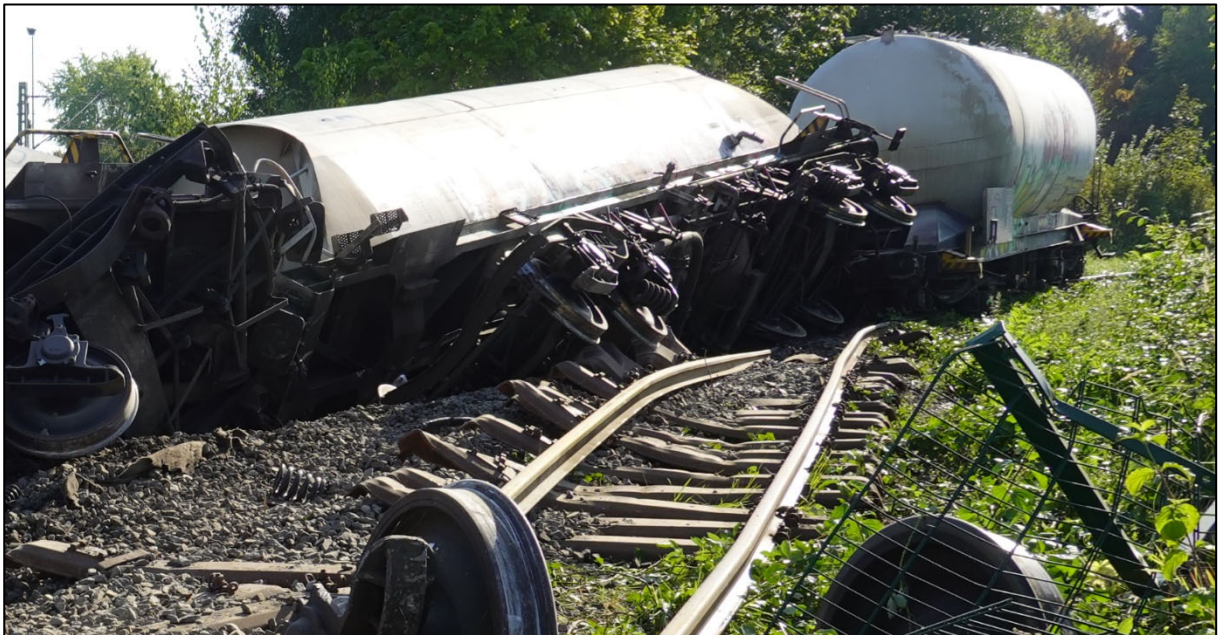
Abbildung 20: Position des 13. und 14. Wagens nach der Entgleisung

An der Entgleisungsstelle in ca. km 0,5 wies der Oberbau einen hohen Zerstörungsgrad auf. Die Schienen hatten sich von den Schwellen gelöst und eine Schiene war gebrochen, wodurch die Spurführung vollständig aufgehoben wurde, siehe folgende Abbildung. Der ursprüngliche

Zustand des Oberbaus konnte aufgrund der erfolgten Zerstörungen nicht mehr nachvollzogen werden

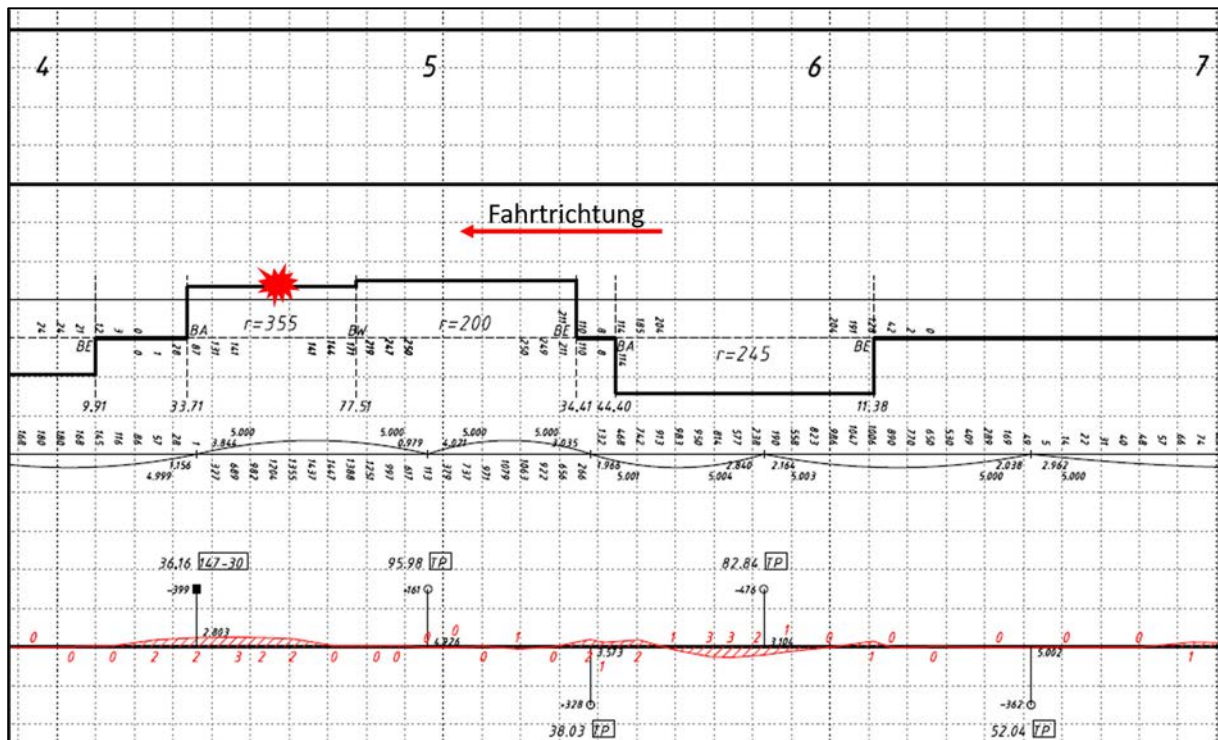
Abbildung 21: Graphische Darstellung der Trassierungsfolge

Vor der Entgleisung betrug die Trassierungsabfolge Gerade / unvermittelter Rechtsbogen mit  $r = 245 \text{ m}$  / Gerade / unvermittelter Linksbogen mit  $r = 200 \text{ m}$ . Die Entgleisungsstelle lag im nachfolgenden weiteren Linksbogen mit  $r = 355 \text{ m}$ .

Die Geschwindigkeit der Sperrfahrt 59759 lag an der Entgleisungsstelle in  $\text{km/h}$  0,5 weit über der zulässigen Geschwindigkeit von  $30 \text{ km/h}$  auf dieser Strecke. Die Strecke 2963 unterlag den Inspektionsfristen der Ril 821 „Oberbau inspizieren“. Die hiernach durchzuführenden Inspektionen in Form von Gleisbegehungen, Streckenbefahrungen und Ultraschallprüfungen wurden fristgerecht durchgeführt und es wurden keine befundwürdigen Mängel festgestellt.
