# SHK årsrapport Spårtrafik 2025

# Årsrapport Spårtrafik 2025

### 2.3.1 Slutrapport SHK 2025:09 - Urspårning vid Vassijaure driftplats, Norrbottens län, den 17 december 2023

### 2.3.2 Slutrapport SHK 2025:01 - Ursparning vid Vassijaure driftplats, Norrbottens län, den 24 februari 2024

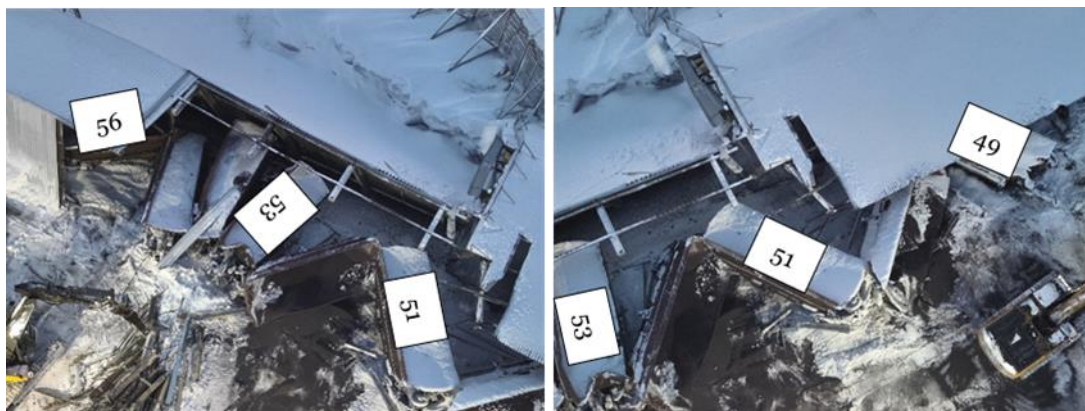
Den 17 december 2023 spårade ett lastat tåg för LKAB Malmtrafik AB ur med ett hjul nära Tornehamn på Malmbanan mellan Kiruna och Narvik. Hjulet och senare båda hjulen på samma axel rullade urspårade på en sträcka av 15 km och orsakade omfattande skador i spåret. På Vassijaure driftplats förvärrades urspårningen, flera fordon spårade ur och ytterligare skador uppstod i infrastrukturen. Urspårningen orsakade inga personskador.

Figuren visar två drönbilder över den stora urspärningsplatsen efter att många delar av det raserade snögalleriet lyfts åt sidan. SHK har markerat positionen för några av vagnarna i båda bilderna.

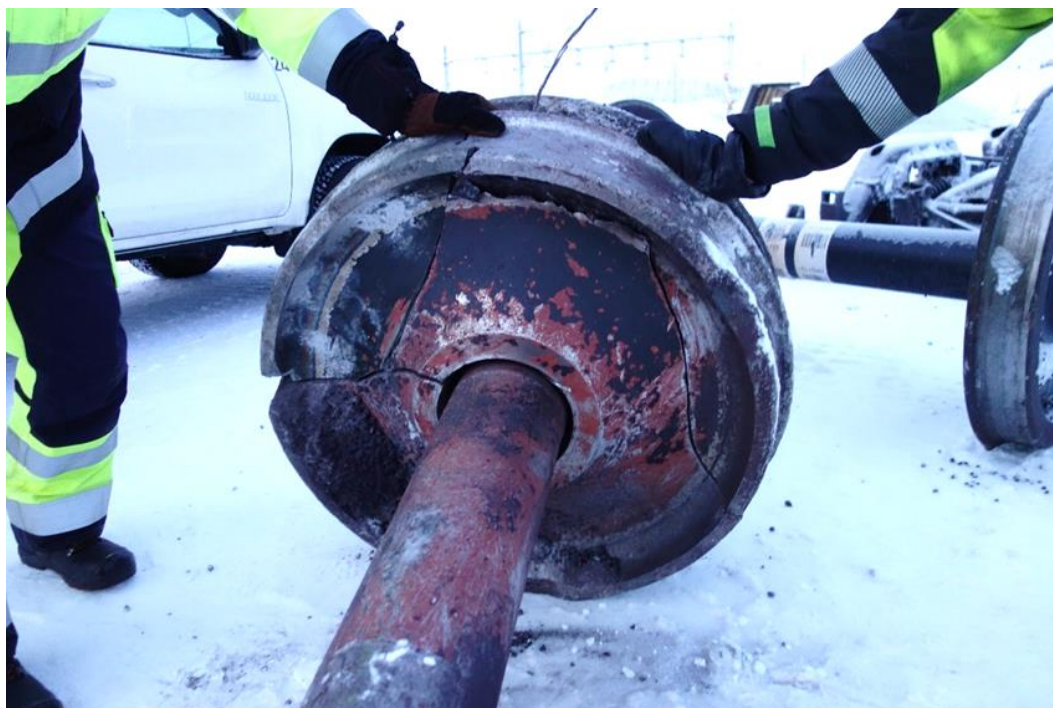
Utredningen visar att hjulet brast från löpbanan till navet på hjulaxeln, förlorade sin presspassning i navet, flyttade inåt på axeln och spårade ur innanför den högra rälen i färdriktningen. Brottet initierades i en utmattningsspricka på baksidan av hjulflänsen och fortsatte som ett snabbt sprödbrott i hela sprickans längd till navet.

Figuren visar det skadade hjulet med de två lösa delarna inpassade. På vänster sida av hjulet framgår en spricka från löpbanan till navet.

Tekniska undersökningar visar att hjulet uppfyllde gällande krav och standarder. Det har heller inte framkommit några avvikelser i underhållet av hjulaxeln.

Hjulskadan orsakades sannolikt av en kombination av ogynnsamma och samverkande faktorer som inte tidigare bedömts i relation till riskerna för utmattningssprickor i flänsen och sprödbrott till navet.

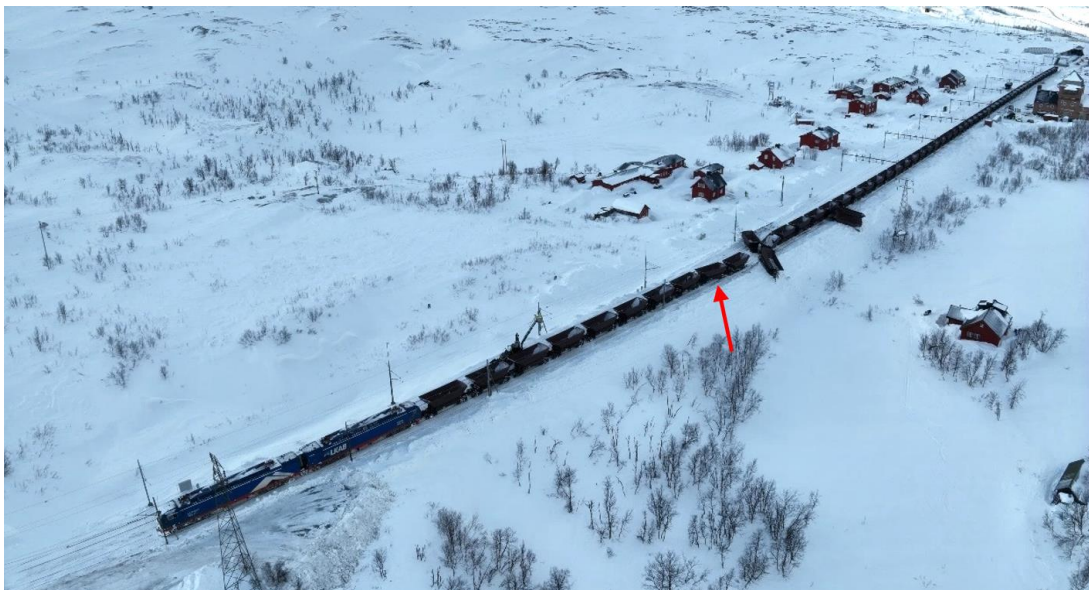
Figuren visar hela tåg 9915 på Vassijaure driftplats med loken till vänster i bild. Den första urspårade, nionde vagnen i tåget, är markerad med en röd pil.

När tåget fortsatte lyfte den packade snön upp några hjul och vagnar från rälen. Spåret löpte i kurva och sidokrafter gjorde att hjulflänsarna samtidigt klättrade över den inre rälen och spårade ur. De urspårade hjulaxlarna och vagnarna rullade med tåget i 1,2 kilometer in på Vassijaure driftplats innan ursparningen förvärrades och tåget nödbromsades till stopp.
