Bundesstelle für
Eisenbahnunfalluntersuchung

JAHRESBERICHT 2016

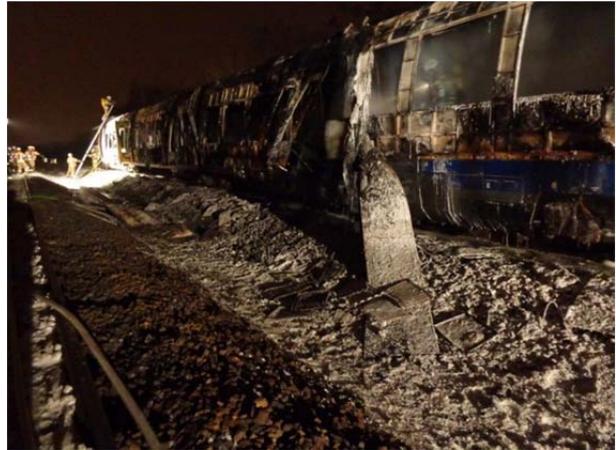
2.1.1 Fahrzeugbrand am 06.01.2016 zwischen Kreuz Biesdorf Ost und Kaulsdorf

Am 06.01.2016 gegen 20.00 Uhr ist der Reisezug DPN 5179 auf der Strecke 6078 in km 9,4 in Brand geraten.

Es wurden keine Personen verletzt.

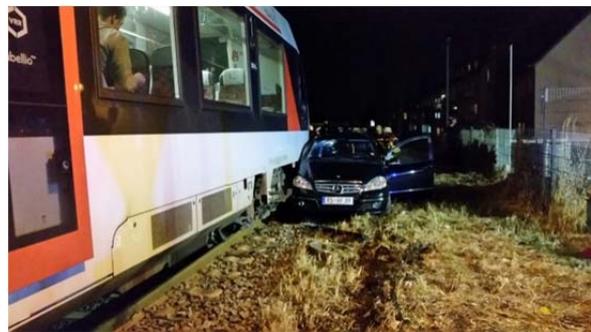
2.1.2 Bahnübergangsunfall am 25.01.2016 in Remscheid

Am 25.01.2016 gegen 18.05 Uhr prallte der Reisezug DPN 90127 im Bahnhof Remscheid Hbf auf dem Bahnübergang mit einem Pkw zusammen.

Es wurde 1 Person leicht verletzt.

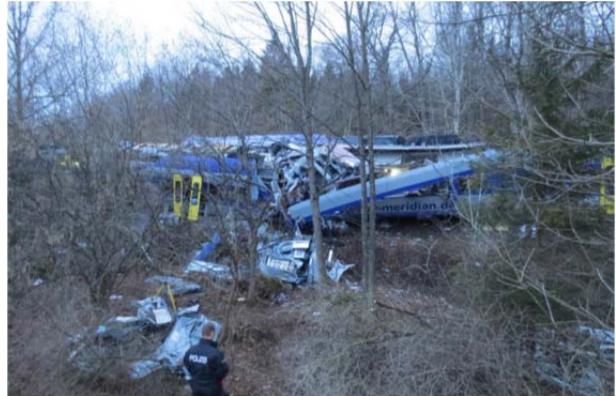
2.1.3 Zugkollision am 09.02.2016 zwischen Bad Aibling und Kolbermoor

Am 09.02.2016 gegen 06.47 Uhr kollidierten die Reisezüge DPN 79505 und DPN 79506 auf der Strecke 5622 in km 30,29.

Es wurden 11 Personen tödlich, 27 Personen schwer und 63 Personen leicht verletzt.

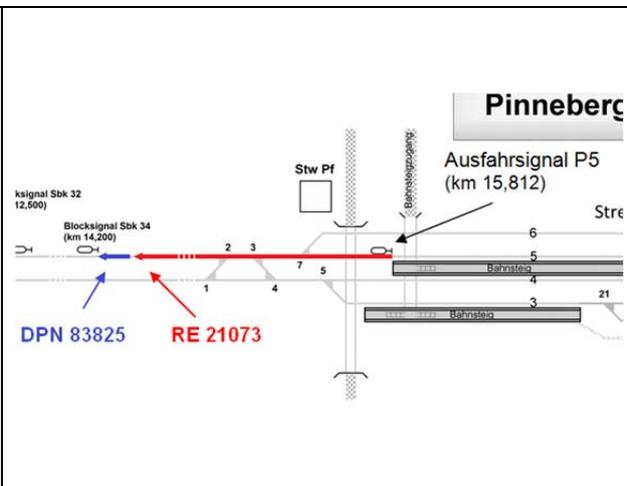
2.1.4 Unzulässige Einfahrt in einen besetzten Gleisabschnitt am 23.02.2016 in Pinneberg

Am 23.02.2016 gegen 15:44 Uhr wurde dem Reisezug RE 21073 in der Betriebsstelle Pinneberg die Zustimmung zur Ausfahrt durch Ersatzsignalbedienung (Zs1) in den besetzten Blockabschnitt in Richtung Hamburg erteilt. Dieser kam ca. 150 Meter vor dem letzten Wagen der vorausfahrenden Zugfahrt DPN 83825 entfernt zum Stehen.

Personen wurden nicht verletzt und es entstanden keine Sach- oder Umweltschäden.

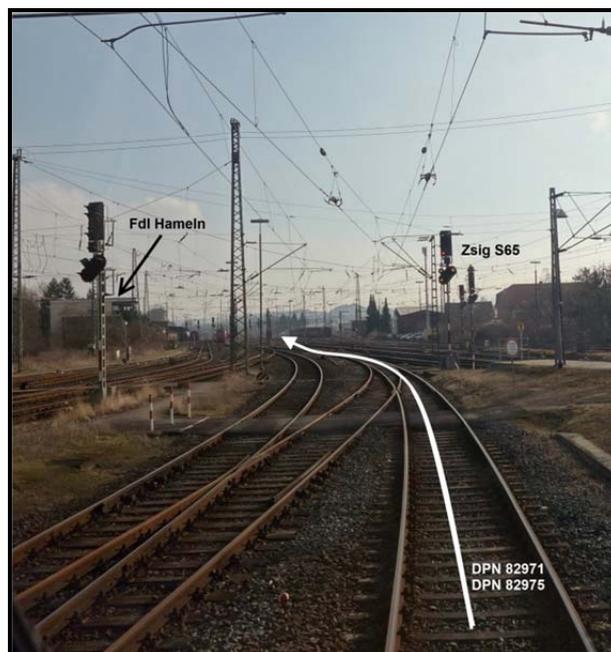
2.1.5 Störung durch betriebliche Fehlhandlung am 24.02.2016 in Hameln

Am 24.02.2016 kam es gegen 14:31 Uhr und gegen 16:43 Uhr im Gleis 103 des Bahnhofs Hameln je zur gegenseitigen Gefährdung der Reisezüge DPN 82971 und DPN 82968, sowie DPN 82975 und DPN 82972.

Personen wurden nicht verletzt und es entstanden keine Sach- oder Umweltschäden.

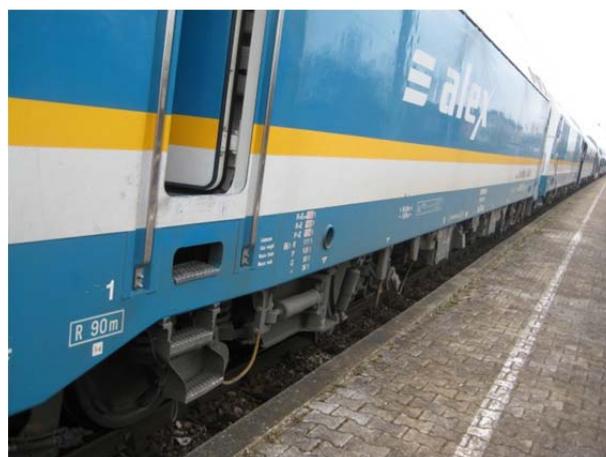
2.1.6 Zugkollision am 20.03.2016 zwischen Neufahrn (Ndb.) und Eggmühl

Am 20.03.2016 gegen 08:07 Uhr kollidierte der Reisezug DPN 84102 auf der Strecke 5500 in km 100,7 mit dem Flankenpflug einer im Nachbargleis nicht profilfrei arbeitenden Schotterplaniermaschine. Der Pflug kollidierte mit der Trittstufe des führenden Triebfahrzeuges.

Es wurden keine Personen verletzt.

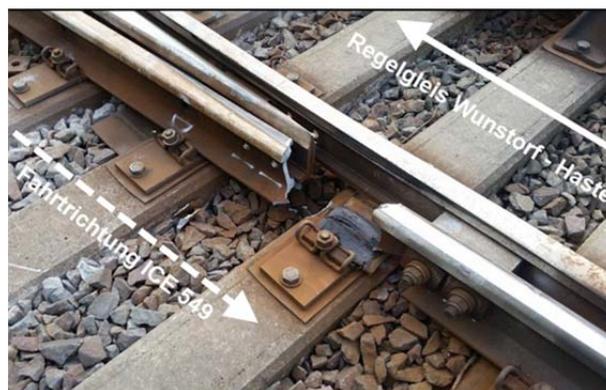
2.1.7 Zugkollision am 19.05.2016 zwischen Haste - Wunstorf

Am 19.05.2016 gegen 15:20 Uhr befuhr der ICE 549/559 auf der Strecke 1700 in km 25,0 einen Schienenbruch.

Es wurden keine Personen verletzt.

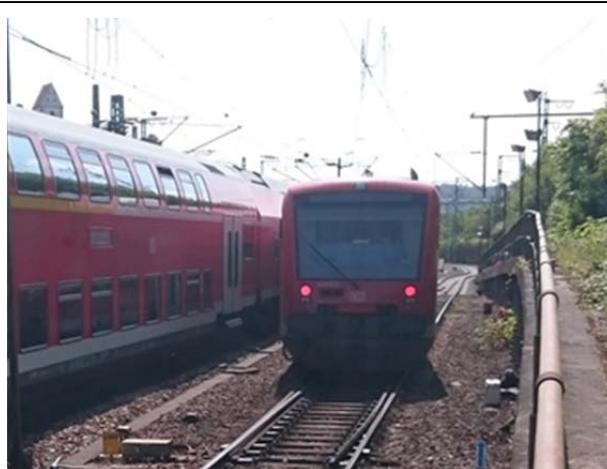
2.1.8 Zugkollision am 22.07.2016 in Plochingen

Am 22.07.2016 um 07:44 Uhr kollidierte bei der Ausfahrt aus Plochingen der Reisezug RE 22011 seitlich mit einem in der Weichenverbindung nicht grennzeichenfrei stehenden Rangierabteilung (Dieseltriebwagen).

Es wurden keine Personen verletzt.

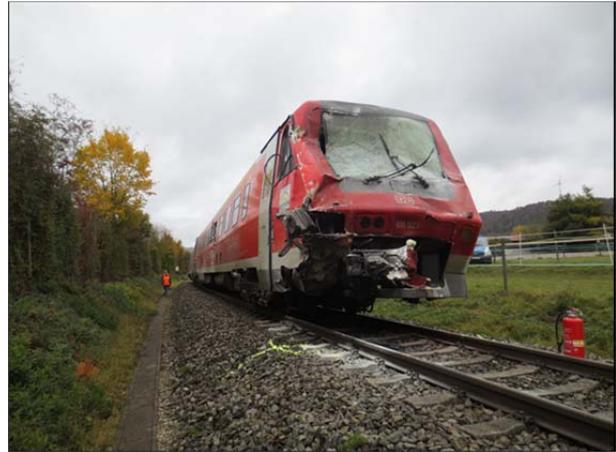
2.1.9 Bahnübergangsunfall am 21.10.2016 zwischen Oberkochen und Königsbronn

Am 21.10.2016 gegen 09:17 Uhr prallte der Reisezug IRE 3225 auf dem technisch gesicherten Bahnübergang auf der Strecke 4670 in km 11,202 mit einem LKW zusammen.

Es wurden 1 Person tödlich, 1 Person schwer und 6 Personen leicht verletzt.

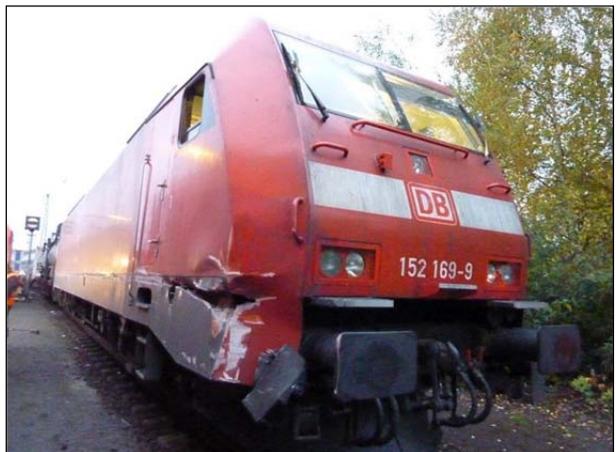
2.1.10 Zugkollision am 28.10.2016 in Köln-Eifeltor

Am 28.10.2016 um 06:04 Uhr kam es bei der Einfahrt des Güterzuges KT 43258 in den Bahnhof (Bf) Köln-Eifeltor zu einer Zugkollision mit einer nicht grenzzeichenfrei stehenden Rangierabteilung (Triebfahrzeug).

Es wurden keine Personen verletzt.

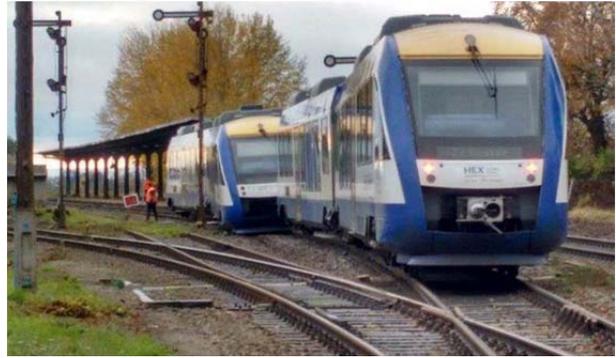
2.1.11 Zugentgleisung am 08.11.2016 in Blumenberg

Am 08.11.2016 gegen 13.30 Uhr entgleiste der Reisezug DPN 80146 mit einem Drehgestell im Bahnhof Blumenberg.

Es wurden keine Personen verletzt.

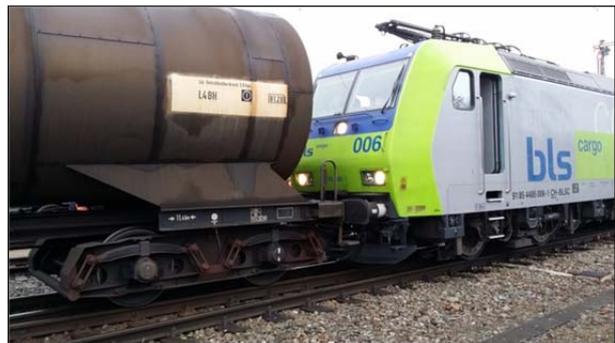
2.1.12 Zugkollision am 18.12.2016 in Basel Bad Rbf

Am 18.12.2016 gegen 14.03 Uhr kollidierte der Güterzug DGS 43615 bei der Einfahrt im Bahnhof Basel Bad Rbf auf der Weiche 104 mit einem nicht grenzzeichenfrei stehenden Kesselwagen des Zuges EZ 44663.

Es wurden fünf Personen leicht verletzt.
