MEMORIA ANUAL 2015

de la investigación de accidentes e incidentes ferroviarios en la Red Ferroviaria de Interés General

Comisión de Investigación de Accidentes Ferroviarios – CIAF

**NIPO: 161-15-060-4
Junio 2016**

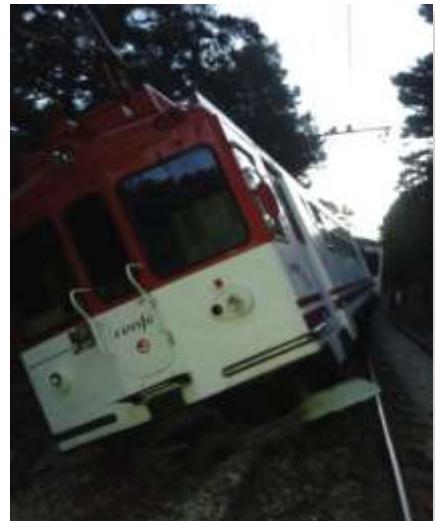
Conclusión:					<p>El accidente se produjo por fallo técnico de la infraestructura, al encontrarse en mal estado las traviesas de madera y las sujetaciones, lo que provocó la existencia de sobreanchos y la apertura de la vía al paso del tren.</p>

Destinatario	Recomendación
Adif	<p>12/15-1 Se insiste en la aplicación de la recomendación 32/11-1 de la CIAF: “<i>Analizar la viabilidad de sustituir todo el tramo de traviesas de madera por otras de hormigón o, en su defecto, reemplazar las que presentan mal estado por otras del mismo material</i>” llevando a cabo la ejecución del “Proyecto de sustitución de traviesas de madera por hormigón en el tramo de 4 kilómetros”</p>
Adif	<p>12/15-2 Cumplir la periodicidad y calidad de las visitas a pie establecidas para esta línea y reconsiderar las condiciones de circulación de la misma en función de las fichas de control y las no conformidades que resulten, gestionando éstas.</p>

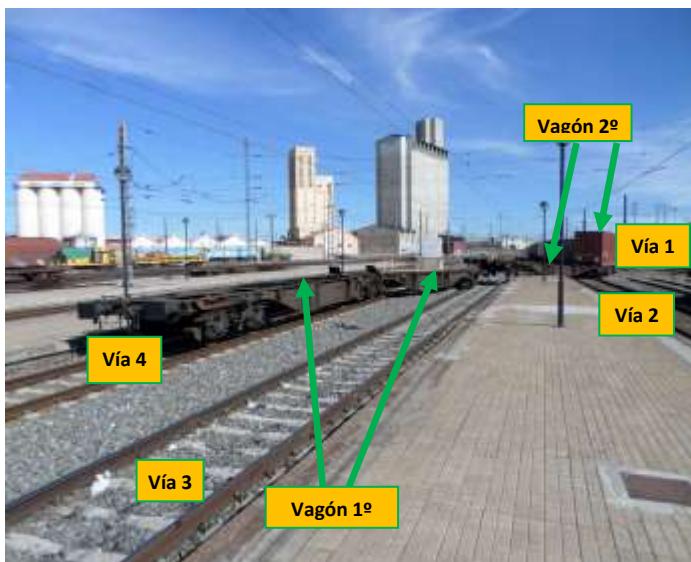
Expediente	Fecha	Línea	Administrador	Operador	Lugar
0023/15	31/03/2015	100 Madrid-Hendaya	Adif	Continental Rail	Estación
<p>Los hechos tuvieron lugar el día 31 marzo de 2015 a las 03:37 horas en la estación de Medina del Campo de la línea 100 Madrid – Hendaya, en la provincia de Valladolid.</p> <p>El tren de mercancías 98610 de la empresa ferroviaria Continental Rail, procedente de Bilbao Mercancías y destino Abroñigal (Madrid), estaba compuesto por la locomotora 957103350261 y 15 vagones plataforma portacontenedores (PMMC), vacíos los que ocupaban las posiciones 1, 14 y 15 y cargados de la 2 a la 13, con una longitud de 446 metros y 1.012 toneladas.</p> <p>Entre las estaciones de Pozaldez y Medina del Campo el tren 98610 circulaba banalizado por la vía I, y a las 03:32:37 horas, el jefe de circulación le establece itinerario de paso por la vía 5 de la estación (se corresponde con la vía general I) hacia la vía 4 (se corresponde con la vía general II), a través de los desvíos 8 y 14 y con las señal avanzada E'8 en anuncio de precaución, con la señal de entrada E8 en anuncio de parada, la señal de salida interior S2/4 en vía libre y la señal de salida S2/4A en vía libre.</p> <p>El tren pasa a las 03:36:42 horas por el desvío 8 (PK 206+881) a la velocidad de 29 km/h y a las 03:36:48 horas en el PK 206+831 (punto cero) se inicia el descarrilamiento en el 2º bogie del segundo vagón de la composición.</p> <p>Posteriormente descarrilan el 1º y 3º bogie del segundo vagón, el 3º bogie del primer vagón y los tres bogies del tercer vagón.</p> <p>A las 03:36:52 horas, a la velocidad de 26 km/h, pasa por el desvío 14 (PK 206+809), y a las 03:37:02 horas a la velocidad de 25 km/h pasa por el desvío 20.</p> <p>Finalmente a las 03:37:47 horas en el PK 206+456 se produce la detención del tren, después de recorrer 375 metros desde el punto cero.</p> <p>Como consecuencia del descarrilamiento no se producen víctimas pero sí daños materiales.</p>

<p>Conclusión:</p> <p>El accidente se produjo por el fallo de la infraestructura en la zona del accidente, y más concretamente por la existencia en la vía de defectos de alabeo fuera de tolerancia.</p>

Destinatario	Recomendación
Adif	23/15-1 Modificar el procedimiento específico ADIF-PE-301-001-VÍA-03 “Inspección de la infraestructura y vía” para incorporar el control de la geometría de los escapes.
Adif	23/15-2 Hacer un plan de inspección de la geometría de los escapes situados en las vías generales. Ante la existencia de deficiencias de seguridad, actuar con el objeto de restablecer las condiciones que permitan circular con seguridad.

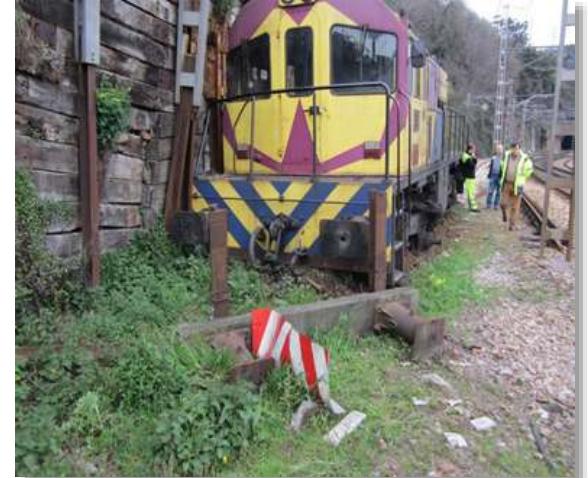
Conclusión:					<p>El accidente se produjo por el fallo humano del operador de vehículos de maniobras (que es también el responsable de circulación del turno de tarde) que pone en marcha la locomotora y abandona la cabina de conducción sin tomar las medidas de seguridad necesarias para evitar el movimiento incontrolado de la locomotora.</p> <p>Como causas coadyuvantes se apuntan el estar inutilizado el dispositivo de hombre muerto y el inadecuado funcionamiento del freno de estacionamiento.</p>

Destinatario	Recomendación
Autoridad Portuaria de Gijón (APG)	15/15-1 Que la AESF requiera a la APG que elabore un Sistema de Gestión de la Seguridad, según se establece en la disposición adicional tercera del RD 810/2007 por el que se aprueba el Reglamento sobre seguridad en la circulación de la Red Ferroviaria de Interés General.
Autoridad Portuaria de Gijón (APG)	15/15-2 Analizar la viabilidad de implantar medidas que impidan que movimientos no controlados de material rodante (deriva) procedentes del Puerto de Gijón lleguen al punto de conexión física de éste con las instalaciones de Adif.
Autoridad Portuaria de Gijón (APG)	15/15-3 Controlar el cumplimiento del plan de mantenimiento del material rodante que circule por sus instalaciones.
UTE APG Rail	15/15-4 Habilitar conforme al Convenio Adif-APG a los responsables de circulación que actúan en la conexión del puerto con la RFIG administrada por Adif.

UTE APG Rail	15/15-5 Asegurar el cumplimiento de los ciclos de las intervenciones de mantenimiento del material móvil de su propiedad.
Autoridad Portuaria de Gijón (APG)	15/15-6 Verificar periódicamente por personal responsable de las empresas de la UTE APG Rail la no anulación del dispositivo “Hombre Muerto” en el material móvil de su propiedad.

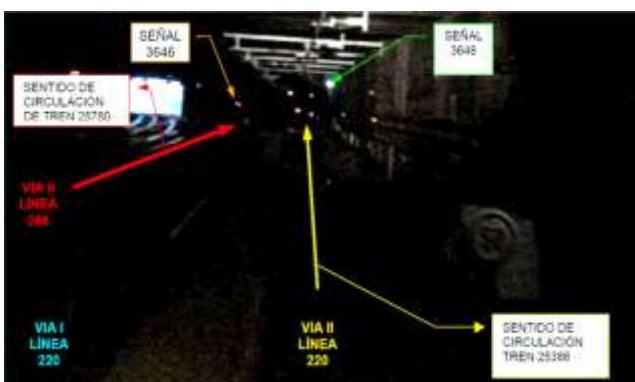
Expediente	Fecha	Línea	Administrador	Operador	Lugar
0005/15	12/01/2015	266 Bif. Glorias-Bif.Vilanova	Adif	Renfe Operadora	Estación
<p>Los hechos tuvieron lugar el día 12 de enero de 2015 a las 21:14 horas, en la línea 266 Bif. Glorias a Bif. Vilanova de la estación de Barcelona Marina, ciudad de Barcelona.</p> <p>El jefe de circulación había establecido itinerario de paso directo por la vía II para el tren de cercanías 25386 de la empresa ferroviaria Renfe Viajeros, procedente de Ripoll y destino L'Hospitalet de Llobregat, al paso por la estación de Barcelona Marina (línea 220 Lleida Pirineus –L'Hospitalet de Llobregat).</p> <p>El tren de cercanías 25780 de la empresa ferroviaria Renfe Viajeros, procedente de Arenys de Mar y destino L'Hospitalet de Llobregat, tenía establecido itinerario hasta las señal 3646 de Bif. Glorias (línea 266 Bif. Glorias –Bif. Vilanova), que se encontraba en indicación de parada y con la señal anterior 1094 en anuncio de parada.</p> <p>Las líneas 266 Bif. Glorias –Bif. Vilanova y 220 Lleida Pirineus –L'Hospitalet de Llobregat confluyen en Bif. Vilanova (aguja B3), de manera que la señal 3646 de la línea 266 es la última que protege el acceso a la aguja B3.</p> <p>Al llegar a la señal 3646, que se encontraba en indicación de parada, el tren 25780 la rebasa indebidamente y se detiene a continuación por actuación del sistema ASFA embarcado sobre el freno de emergencia. Una vez detenido, aproximadamente a 30 m de la señal rebasada, el maquinista rearma el sistema y reinicia la marcha circulando a baja velocidad durante 200 metros, aproximándose a la aguja B3.</p> <p>Resumen:</p> <p>Entre tanto, el tren 25386 que venía circulando por vía II de la línea 220, pasa por la señal 3648 en anuncio de parada (amarillo). La señal 3648 se encuentra situada en la línea 220 y es la última que protege el acceso a la aguja B3, de Bif. Vilanova.</p> <p>En esos momentos ambos trenes se dirigen hacia la aguja B3, produciéndose un conato de colisión.</p> <p>El maquinista del tren 25386, al percibir la presencia del tren 25780, se detiene y se pone en comunicación con el puesto de mando.</p> <p>Por su parte, el maquinista del tren 25780, al acercarse al desvío B3 (desvío que se encontraba enclavado a posición normal para el itinerario del tren 25386), también detiene la marcha sin llegar a rebasar el piquete de vía y se pone en comunicación con el puesto de mando.</p> <p>Como consecuencia del incidente no se produjeron daños materiales ni personales.</p>

Conclusión:	El incidente tuvo su origen en el fallo humano del personal de conducción del tren 25780, más concretamente por una falta de atención, dando lugar al rebase indebido de la señal 3646 en indicación de parada.
--------------------	---

Destinatario	Recomendación
Adif	05/15-1 Estudiar la posibilidad de cambiar de posición la señal 3646 para mejorar su visibilidad y dotarla, en su caso, de baliza previa.
Agencia Estatal de Seguridad Ferroviaria (AESF)	05/15-2 Que se requiera a las empresas ferroviarias y a los administradores de infraestructura que en sus sistemas de gestión de la seguridad (SGS) incluyan un procedimiento por el que se posibilite la trazabilidad de las actuaciones formativas, en especial las de naturaleza práctica. En dicho procedimiento deberían concretarse los modelos de actividad a establecer por los distintos responsables para cada una de las actividades formativas.
Agencia Estatal de Seguridad Ferroviaria (AESF)	05/15-3 Que se concrete a las empresas ferroviarias y a los administradores de infraestructura un plazo máximo en el que las disposiciones contenidas en la Resolución de 23 de diciembre de 2015 de la AESF (BOE 27/01/2016) deben estar incorporadas en sus sistemas de gestión de la seguridad (SGS) y ser, por ello, plenamente operativas.

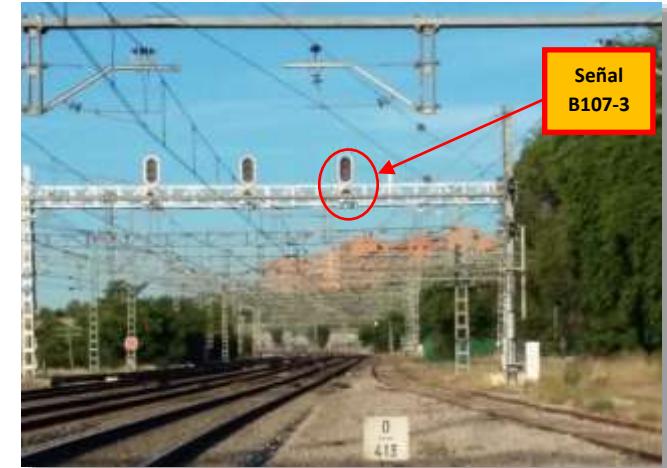
<p>Resumen:</p> <p>El incidente se produjo por fallo humano del personal de conducción de la locomotora aislada VK1053, más concretamente por una falta de atención, dando lugar al rebase indebido de la señal de salida B107-3 que se encontraba en indicación de parada y al consecuente incumplimiento reglamentario.</p> <p>Como causa coadyuvante se apunta que el maquinista no tuvo en cuenta la diferencia de aceleración entre una locomotora aislada y un tren de mercancías cargado.</p>					
<p>Conclusión:</p>

Destinatario	Recomendación
Continental Rail	28/15-1 Que en los cursos de reciclaje a maquinistas se insista sobre el diferente comportamiento del material móvil en lo relativo a su aceleración y frenado en las distintas circunstancias en las que éste puede circular.
Continental Rail	28/15-2 Que se elabore e incluya dentro del SGS de Continental Rail un procedimiento que establezca unos criterios generales para la suspensión, revocación y recuperación de las habilitaciones, tras un fallo humano en función de la gravedad de éste.

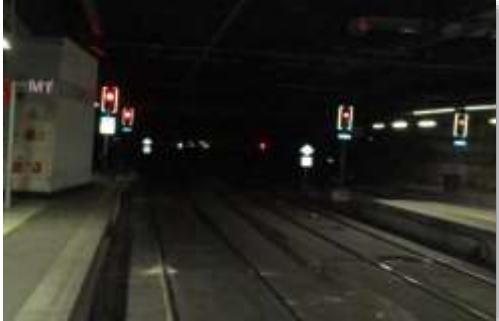
Expediente	Fecha	Línea	Administrador	Operador	Lugar
0030/15	10/05/2015	050 Madrid Puerta de Atocha - Límite Adif-TPFerro	Adif	Renfe Operadora	Estación
Resumen:	<p>El 10 de mayo de 2015, un tren de media distancia (material vacío) de Renfe Viajeros rebasa indebidamente la señal de salida BSN M3 de la estación de Barcelona Sants (Barcelona) situada en el PK 621+000 de la línea 050 Madrid Puerta de Atocha - Límite Adif-TPFerro, dando lugar a un conato de colisión con otro tren.</p>

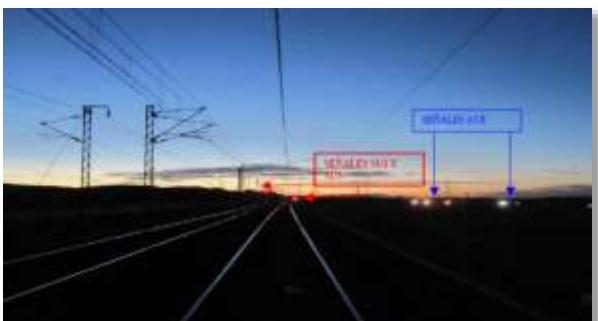
Expediente	Fecha	Línea	Administrador	Operador	Lugar
0052/15	22/10/2015	214 C.I.M. de Zaragoza-Cartuja	Adif	Renfe Operadora	Apartadero
Resumen:	<p>El 22 de octubre de 2015, un tren de mercancías de Continental Rail rebasa indebidamente la señal de salida S1/3 situada en el PK 16+973 de la línea 214 C.I.M. de Zaragoza-La Cartuja, en la estación de Río Huerva (Zaragoza).</p> <p>Como consecuencia del rebase se produce una situación de conato de colisión. No se producen daños personales.</p>

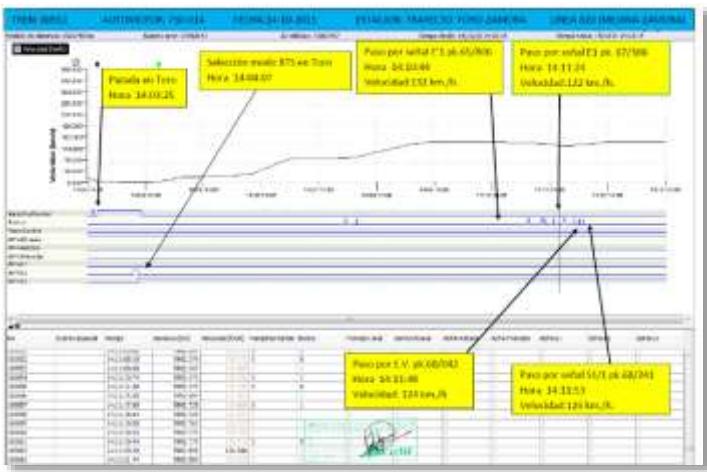
Expediente	Fecha	Línea	Administrador	Operador	Lugar
0049/15	14/10/2015	820 Zamora-Medina del Campo	Adif	Continental Rail	Estación
Resumen:					<p>El 14 de octubre de 2015, un tren de viajeros de larga distancia de Renfe Viajeros pasa por la estación de Monte la Reina (Toro), situada en el PK 68+000 de la línea 820 Zamora-Medina del Campo sin que las prescripciones de circulación establecidas (debido a la realización de trabajos para la puesta en servicio de un nuevo enclavamiento) se cumplieran.</p>

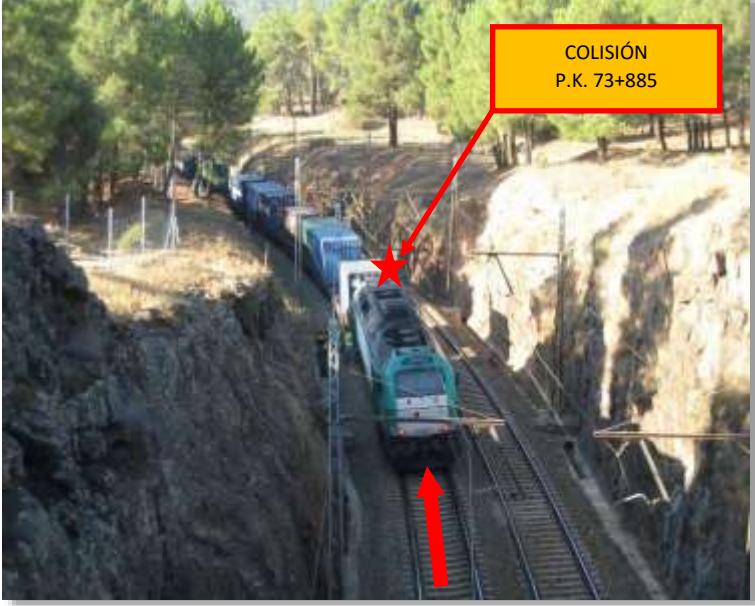
Expediente	Fecha	Línea	Administrador	Operador	Lugar	
0052/14	26/09/2014	100 Madrid-Hendaya	Adif	Transfesa Rail y Continental Rail	Vía	
Resumen:		<p>Los hechos tuvieron lugar el día 26 de septiembre de 2014 a las 06:51 h, en el PK 73+885 de la línea 100 Madrid Chamartín a Hendaya, entre las estaciones de Santa María de la Alameda (Madrid) y Las Navas del Marqués (Ávila).</p> <p>El tren de mercancías 58425 de la empresa ferroviaria Renfe Operadora, procedente de Sagunt y destino Trasona, realiza su paso por la vía 1 de la estación de Santa María de la Alameda (PK 71+540) con la señal de salida S1/1 (PK 71+969) en indicación de vía libre y tras sufrir un incendio, queda detenido en el PK 74+700, solicitando socorro a las 3:04 horas al puesto de mando (PM) de Madrid Chamartín.</p> <p>A la distancia de bloqueo, tras el 58425, circula el tren de mercancías 97469 de la empresa ferroviaria Continental Rail, procedente de Silla y destino Bilbao Mercancías, a cuyo maquinista le avisa el PM de Madrid Chamartín por medio del tren tierra de tal circunstancia, quedando detenido en el PK 74+293.</p>

<p>El PM de Madrid Chamartín también dispone el apartado del tren 87021 de la empresa ferroviaria Transfesa Rail, procedente de Vallecas Industrial y destino a Vilar Formoso (Portugal), en la vía 4 de la estación de Santa María de la Alameda, pues circulaba a continuación de los anteriores.</p> <p>Aproximadamente a las 06:10 horas, el PM decide el retroceso a la estación de Santa María de la Alameda del tren 97469, y para ello dispone que se segregue la máquina del tren 87021 para que traccione al primero.</p> <p>Siguiendo las indicaciones recibidas, el maquinista del tren 87021 procede a segregar su locomotora y, tras serle autorizado mediante telefonema el rebase de la señal S1/4, inicia la marcha como tren SU101, prescribiéndole el PM marcha a la vista y señalándole el kilómetro donde debe ir.</p>

<p>El tren SU101 durante 2 minutos y 30 segundos (recorre 1.716 metros) aumenta progresivamente su velocidad hasta alcanzar los 67 km/h y, de igual forma la reduce durante 17 segundos (recorre 303 metros) hasta los 46 km/h y, en ese momento, a la salida del túnel número 6 (PK 73+832), el maquinista avista la cola del tren 97649, aplicando máximo freno y seta de urgencia, sin poder evitar la colisión.</p> <p>El alcance se produce en el PK 73+885, a unos 35 km/h y tras recorrer 28 metros desde la activación de la seta de urgencia.</p> <p>Como consecuencia del suceso resultan heridos de carácter leve el maquinista del tren SU101 (locomotora aislada) y el agente en prácticas que le acompañaba.</p>
Conclusión:	El accidente se produce por fallo humano del personal de conducción de la locomotora aislada, y más concretamente por un incumplimiento reglamentario del artículo 141.1 del RGC por parte del personal de conducción, al no cumplimentarse adecuadamente la orden de “marcha a la vista”.

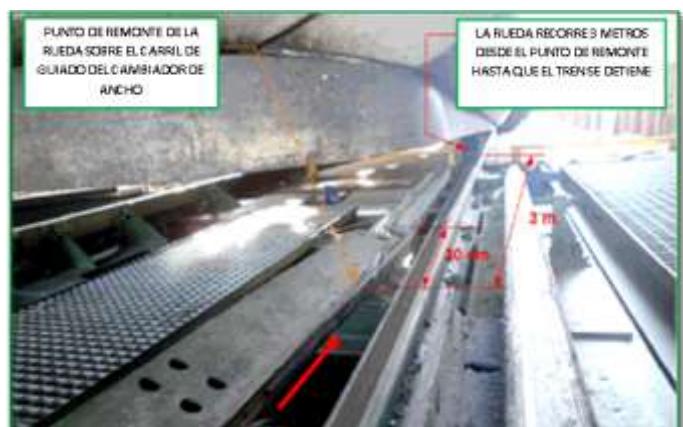
Expediente	Fecha	Línea	Administrador	Operador	Lugar
0044/14	31/08/2014	060 Bif.Cambiador Zaragoza-Delicias - Cambiador Zaragoza-Delicias	Adif	Renfe Operadora	Estación
Resumen:	<p>Los hechos tuvieron lugar el 31 de agosto de 2014, a las 16:14 horas, en el cambiador de ancho de Zaragoza Delicias de la línea 060 Bifurcación Cambiador de Zaragoza Delicias a Cambiador de Zaragoza Delicias.</p> <p>El tren de viajeros de larga distancia 632 de la empresa ferroviaria Renfe Operadora, compuesto por material CAF de la serie 120, con origen en Barcelona Sants y con destino Valladolid Campo Grande, debe realizar el cambio de ancho desde estándar (1.435 mm) a ibérico (1.668 mm) en el cambiador de Zaragoza Delicias.</p>

<p>Los 15 primeros ejes del tren 632 (rama 120004) realizan el cambio de ancho de estándar a ibérico correctamente pero la rueda derecha del último eje, aunque desencerroja la palanca del dispositivo de seguridad del cambio de ancho, no realiza su traslación axial.</p> <p>El personal de la instalación avisa al maquinista que la rueda derecha del último eje de la composición, según el sentido de la marcha, no había realizado correctamente el cambio de ancho.</p> <p>El tren 632 queda detenido en el cambiador con la mencionada rueda descarrilada.</p> <p>Tras la notificación del suceso se suspende el paso de trenes por el cambiador de ancho de Zaragoza Delicias. Los pasajeros del tren 632 son transbordados a otro tren en el cambiador y los trenes de viajeros fueron desviados al cambiador de ancho situado en Plasencia de Jalón.</p>
Conclusión:	<p>El descarrilamiento se produce por fallo del material móvil, concretamente del sistema de cambio de ancho de la rueda derecha del último eje de la composición, en el sentido de la marcha del tren, que no realiza la traslación axial para el cambio de ancho debido al agarrotamiento del sistema cónico dentado, generado por la degradación de la grasa al estar contaminada por encontrarse la junta (rascador) desgastada, no siendo totalmente estanca.</p>

Destinatario	Recomendación
Renfe Operadora (entidad encargada del mantenimiento)	<p>44/14-1 Incluir en el plan de mantenimiento la sustitución sistemática de la junta (rascador) en los ciclos operativos GVG (1.200.000 kilómetros) y superiores. Dicha sustitución también se llevará a cabo en aquellas operaciones donde se realice el desmontaje del sistema de acoplamiento.</p>
Renfe Operadora (entidad encargada del mantenimiento)	<p>44/14-2 Seguimiento de las investigaciones relativas a la modificación de los rascadores y nuevo dentado del sistema de cambio de ancho. Plan de implantación del resultado de las mismas.</p>
Renfe Operadora (entidad encargada del mantenimiento)	<p>44/14-3 Terminar de implantar todas las modificaciones en la realización de la operación de medición de fuerzas de traslación en el cambio de ancho establecidas en el punto 5 del Informe Final. Modificar la documentación de mantenimiento correspondiente.</p>

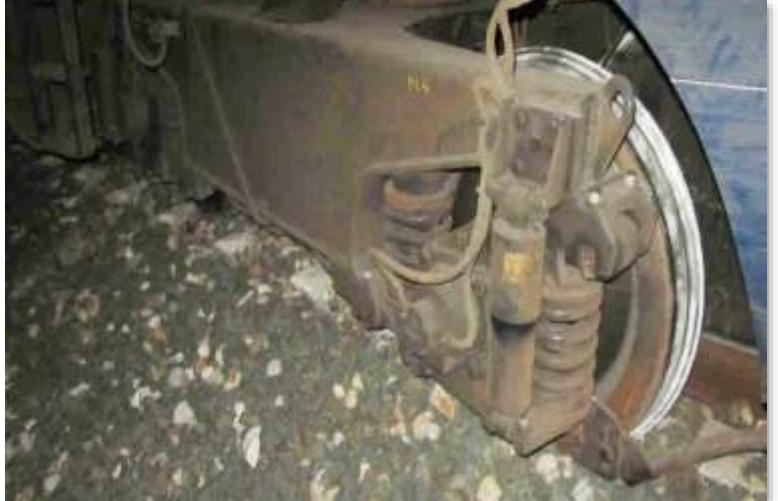
<p>Como consecuencia del accidente no se produjeron víctimas mortales ni heridos.</p>					
<p>El accidente se produjo por la existencia de defectos en la geometría de la vía, concretamente alabeos, ocasionados por un drenaje insuficiente de la plataforma.</p>					
Resumen:

Destinatario	Recomendación
Adif (RAM)	<p>51/14-1 Impulsar la ejecución del proyecto “Segunda intervención en refuerzo de asentamientos Colombres” con el objeto de restablecer las condiciones normales de circulación.</p> <p>Mientras tanto se deberá mantener la pertinente LTV y las visitas de inspección al tramo.</p>

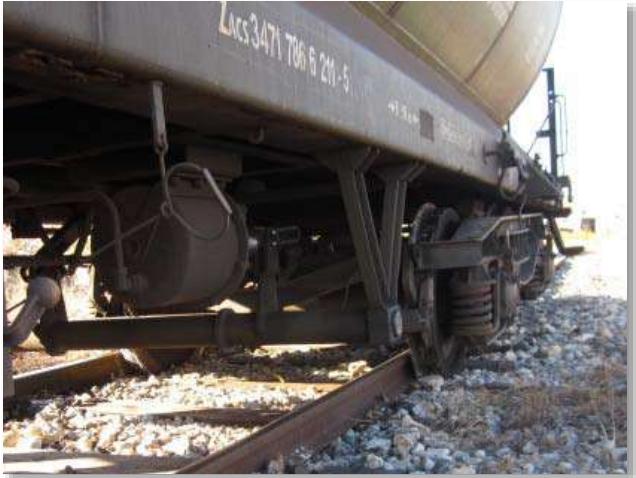
Expediente	Fecha	Línea	Administrador	Operador	Lugar
0061/14	18/11/2014	622 Aguja Clasif. Km 272,0 - Tarragona Clasificación	Adif	Transfesa Rail	Estación
<p>Los hechos tuvieron lugar el día 18 de noviembre 2014 a las 21:17 horas, en el PK 0+571 (vía EV) de la línea 622 Aguja Clasif. PK 272,0 a Tarragona Clasificación, en la ciudad de Tarragona.</p> <p>El tren de mercancías 87503 de la empresa ferroviaria Transfesa Rail, procedente de Constantí y con destino Puertollano, compuesto por la locomotora 95.71.0335.010-5, dos vagones-cisterna limpios (no MMPP, posiciones 1 y 2), nueve vagones-cisterna cargados con óxido de propileno (MMPP, posiciones del 3 al 11) y un vagón-cisterna vacío sin limpiar con restos de benceno (MMPP, posición 12) se encuentra estacionado en la vía 16C de Tarragona Clasificación.</p>					
<p>Resumen:</p> <p>Tras ser autorizado, inicia la marcha a las 21:13:25 horas con itinerario desde la vía 16 C a la vía EV de conexión a la vía general de Valencia, con marcha de maniobra y con la señal M17 C en indicación de rebase autorizado. Aumenta su velocidad, durante 50 segundos (98 metros), hasta alcanzar un pico de 11 km/h e inmediatamente la reduce y sigue circulando por debajo de los 10 km/h, por la existencia de una limitación temporal de velocidad (LTV) de 10 km/h debido al mal estado de la vía.</p> <p>Tras realizar su paso por diferentes aparatos de vía, el último el T34, el tren circula por la vía EV hacia la señal 4-OB. A las 21:17:35 horas y circulando a unos 6,9 km/h se produce el descarrilamiento. Seguidamente el maquinista del tren 87503 al notar “una reacción del material a la marcha” inicia la detención del tren. El tren recorre descarrilado 60 metros y queda detenido a las 21:18:17 horas en la vía EV.</p> <p>Como consecuencia del descarrilamiento no se producen víctimas ni daños medioambientales.</p>

<p>Conclusión:</p> <p>El accidente se produjo por el fallo de la infraestructura, concretamente la vía se abrió al paso el tren, por encontrarse en estado deficiente sus sujetaciones y traviesas.</p>

Destinatario	Recomendación
Adif	61/14-1 Impulsar la realización de un mantenimiento, tanto preventivo como correctivo, con el objeto de conservar la vía EV de Tarragona Clasificación en condiciones que permitan circular con seguridad.

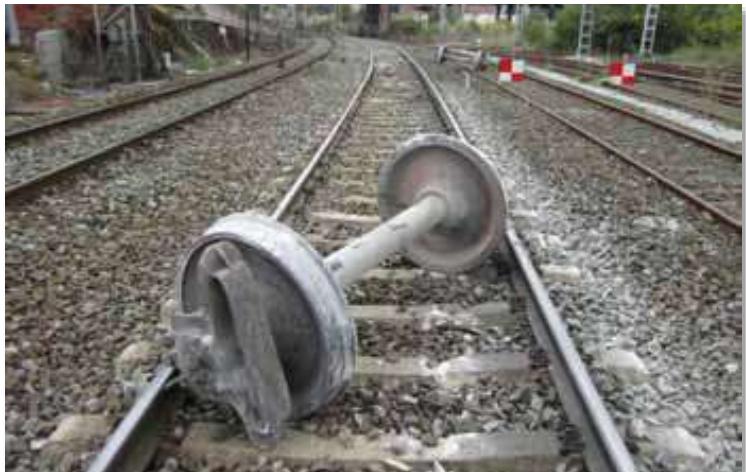
Expediente	Fecha	Línea	Administrador	Operador	Lugar
0064/14	11/10/2014	720 Intermodal Abando Indalecio Prieto-Santurtzi	Adif	Tracción Rail	Apartadero
<p>Los hechos tuvieron lugar el día 11 de octubre de 2014 a las 11:05 horas, en el apartadero de Sestao (estación Desertu-Barakaldo), en el PK 9+606 de la vía 2 de la línea 720 Abando Indalecio Prieto a Santurtzi.</p> <p>El tren de mercancías CGX32, de la empresa ferroviaria Tracción Rail, compuesto por una locomotora 333 y 18 vagones plataformas PMMC, procedente de Bilbao Mercancías y destino Valencia Fuente de San Luis, venía circulando con normalidad.</p> <p>A su paso por el apartadero de Sestao a las 11:05 horas y circulando a 33 km/h, en el PK 9+606, descarrila el segundo eje del primer bogie del vagón que circulaba vacío en el último lugar de la composición.</p> <p>Seguidamente, unos 6 metros después descarrila el primer eje del primer bogie. Continúa circulando y unos 47 metros después se produce el descarrilamiento del primer eje del segundo bogie perteneciente a este mismo vagón.</p> <p>El tren continúa la marcha circulando con el último vagón descarrilado y aumentando la velocidad hasta los 53 km/h, cuando realiza su paso a las 11:06 horas por la estación de Desertu-Barakaldo (PK 8+356). El jefe de circulación de esta dependencia, observa que el último vagón del tren circulaba descarrilado e informa al puesto de mando de Bilbao.</p> <p>El puesto de mando de Bilbao se pone en comunicación con el maquinista del tren CGX32 y le ordena detención inmediata. A las 11:09 horas el tren se detiene en el PK 6+126 (locomotora), rebasando en 24 m la baliza previa de la señal de entrada E2 de la estación de Zorrotza.</p> <p>El último vagón del tren circuló descarrilado durante 3.006 metros hasta su detención en la entrada de la estación de Zorrotza. Durante estos tres kilómetros el vagón ocasionó daños en las balizas, cruzamientos, desvíos y traviesas llegando incluso a perder los dos ejes del segundo bogie, quedando sobre la vía en los PK 7+075 y 7+052.</p> <p>Como consecuencia del descarrilamiento no se produjeron víctimas mortales ni heridos, pero sí daños materiales en las instalaciones y en el propio material rodante.</p>

Conclusión:	La hipótesis más probable de la causa última del descarrilamiento es la suma de diferentes factores que por sí solos no se les puede considerar como “causa última”, pero por un efecto sinérgico sobre la dinámica del vehículo pueden llegar a producir el descarrilamiento.
--------------------	--

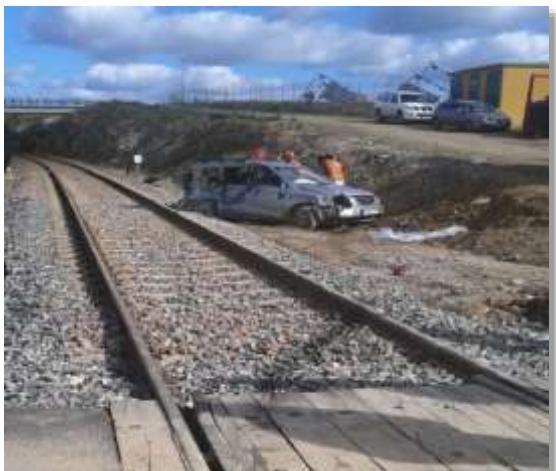
Expediente	Fecha	Línea	Administrador	Operador	Lugar
0060/14	09/11/2014	512 Zafra-Huelva Cargas	Adif	Renfe Operadora	Vía
Resumen:	<p>El día 9 de noviembre de 2014 a las 11:47 horas, el tren de viajeros de media distancia 17907 de la empresa ferroviaria Renfe Viajeros, procedente de Huelva Término y destino Madrid Atocha Cercanías, venía circulando con normalidad a una velocidad de 95 km/h.</p> <p>Al acercarse al PN clase A, en el PK 130+742 de la línea 512 Zafra – Huelva Cargas, próximo a la estación de Calañas, un vehículo de carretera circula por un camino paralelo a la vía por el lado izquierdo y en el mismo sentido de circulación del tren. A continuación el vehículo accede al paso a nivel de izquierda a derecha (según el sentido de circulación). El maquinista hace uso del silbato y aplica freno de urgencia. Se produce el arrollamiento del vehículo de carretera, saliendo éste despedido hacia el lado derecho de la vía.</p>

<p>En el interior del vehículo viajaban dos personas: el conductor que resultó herido de carácter grave y el acompañante que resultó fallecido.</p>

Conclusión:	El accidente tuvo su origen en la invasión del gálibo de la vía por parte del vehículo de carretera, accediendo al paso a nivel cuando se aproximaba el tren 17907.

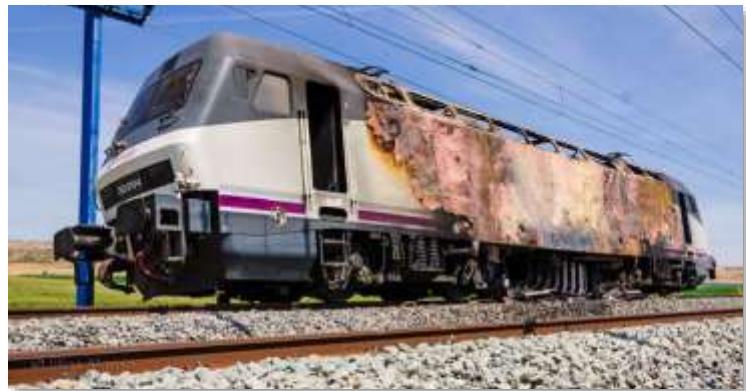
Conclusión:	El accidente se produjo por fallo del material rodante, al producirse un sobrecalentamiento en uno de los conectores del conmutador del sistema Q1 de la locomotora, generándose arcos eléctricos como consecuencia de un defecto en el apriete de dicho conector.

Destinatario	Recomendación
Renfe Operadora (entidad encargada del mantenimiento)	41/14-1 Reconsiderar el plan de mantenimiento de las locomotoras 252 Alta Velocidad incorporando al mismo, en las intervenciones de mantenimiento que se consideren adecuadas, la verificación del estado del apriete de los conectores del conmutador del sistema Q1, dejando registro documental de dicha operación. Asimismo se realizarán, en las intervenciones de mantenimiento que se consideren adecuadas, una inspección visual para verificar la ausencia de fugas de aceite en la zona del conexionado del transformador principal.
Renfe Operadora (entidad encargada del mantenimiento)	41/14-2 Mejorar el sistema de detección de incendio instalado en estas locomotoras, para que dicho sistema sea capaz de detectar el inicio de incendios de similar naturaleza.

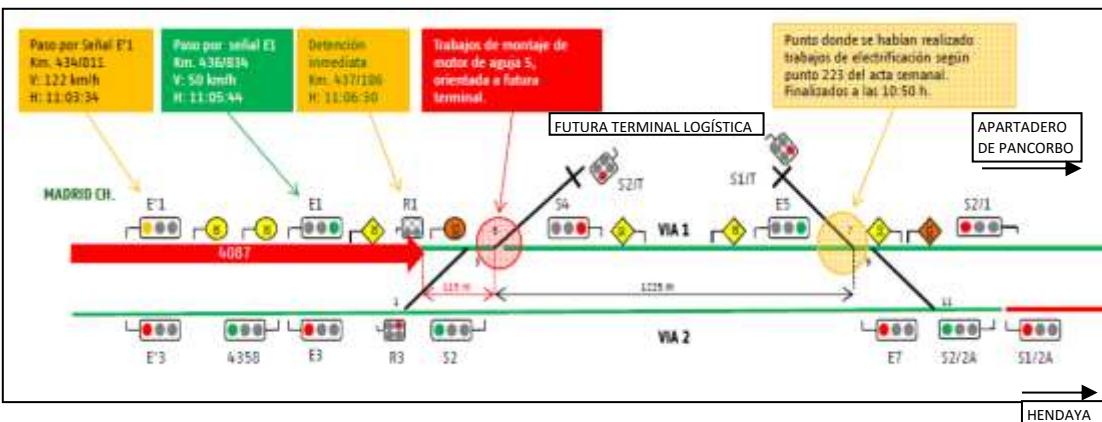
En el apartadero de Pancorbo estaban programados trabajos de nivelación con maquinaria pesada, soldadura en desvíos y montaje de motores para la conexión con la nueva Terminal de Logística, recogidos en el punto 223 del acta semanal de trabajos, y regulados en el punto 2.3.1. de la Consigna ATO nº 38 – CTO nº 63 de fecha 04.07.2014. Según la consigna serie B número 8 en vigor, desde el 1 de agosto de 2014, se había establecido una limitación temporal de velocidad (LTV) a 30 km/h entre los PKs 437+250 y 437+450, zona del escape 1/3 y la aguja 5.

Los trabajos se iban a realizar en las agujas 5 y 7, que iban a dar acceso a la nueva terminal logística. A la aguja 5 se desplazó un equipo de trabajo para realizar el montaje de motores, tirantes, etc. del cambio nº 5, con el que estaba un jefe de equipo de instalaciones de seguridad mecánica. En la aguja nº 7 había un equipo de electrificación acompañado por el encargado de trabajos de Adif, responsable de los mismos.
