Bundesstelle für  
Eisenbahnunfalluntersuchung

**JAHRESBERICHT**

**2017**

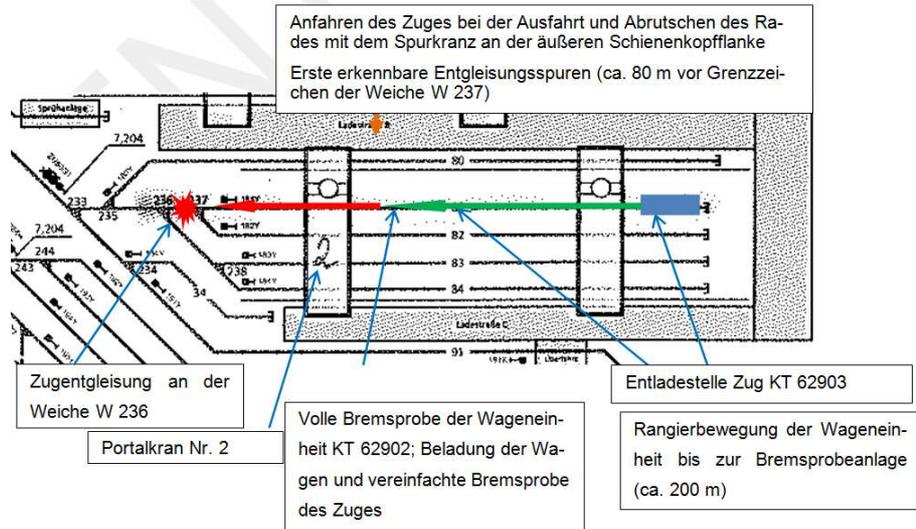
### 2.1.3 Zugentgleisung am 06.02.2017 im Bahnhof München-Riem Ubf

Am 06.02.2017 gegen 21:15 Uhr entgleiste auf der Fahrt von München-Riem Ubf nach Hamburg-Billwerder Ubf der Güterzug 62902 auf der Weiche 236 des Bahnhofs München-Riem Ubf.

Es wurden keine Personen getötet oder verletzt. Es entstanden erhebliche Sachschäden.

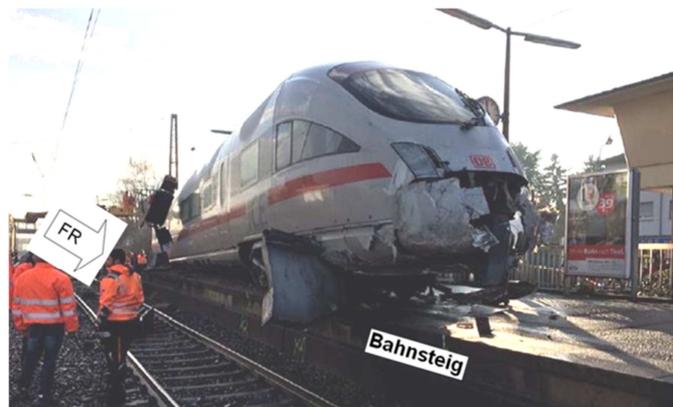
### 2.1.4 Zugkollision am 17.02.2017 im Bahnhof Frankfurt-Griesheim

Am 17.02.2017 gegen 01:39 Uhr auf der Fahrt von Frankfurt Hbf nach Frankfurt-Griesheim kollidierte der Leer-Reisezug 78730 im Gleis 207 des Bahnhof Frankfurt-Griesheim mit dem Gleisabschluss.

Es wurden keine Personen getötet und eine Person leicht verletzt. Es entstanden Sachschäden.

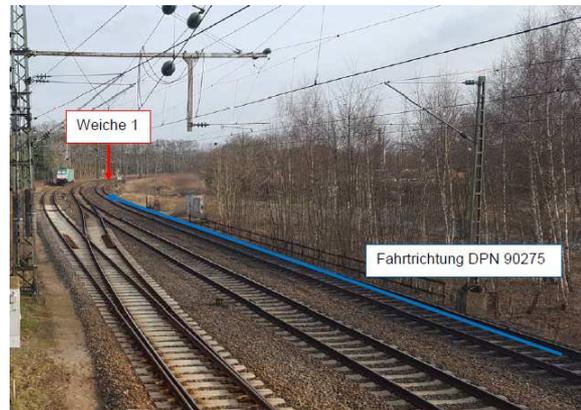
### 2.1.5 Personenunfall am 13.03.2017 im Bahnhof Meppen

Am 13.03.2017 gegen 09:51 Uhr auf der Fahrt von Emden Hbf nach Münster (Westf.) Hbf ereignete sich während der Fahrt des Reisezuges 90275 auf der Weiche 1 des Bahnhofs Meppen ein Personenunfall am bewegten Eisenbahnfahrzeug.

Es wurden eine Person tödlich und drei Personen leicht verletzt. Es entstanden leichte Sachschäden.

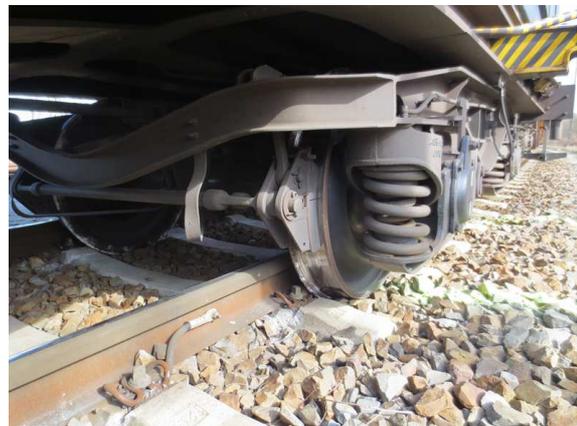
### 2.1.6 Zugentgleisung am 22.03.2017 im Bahnhof Frankfurt (Oder) Oderbrücke

Am 22.03.2017 gegen 08:59 Uhr während der Fahrt von Frankfurt (Oder) Containerterminal nach Frankfurt (Oder) Oderbrücke entgleiste in der Weichenverbindung zwischen den Weichen 115 und 116 im Bahnhof Frankfurt (Oder) Oderbrücke der Güterzug 49691 mit dem ersten Drehgestell des letzten Wagens.

Es wurden keine Personen getötet oder verletzt. Es entstanden Sachschäden.

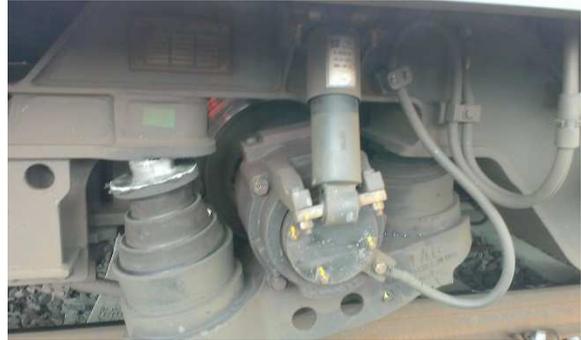
### 2.1.7 Störung am Fahrzeug am 06.04.2017 im Bahnhof Merten (Sieg)

Am 06.04.2017 gegen 14:45 Uhr auf der Fahrt von Düren nach Au(Sieg) brach am Reisezug 33211 im Bahnhof Merten (Sieg) ein Radsatzwellenschenkel des siebten Radsatzes aufgrund eines Heißläufers.

Es wurden keine Personen getötet oder verletzt. Es entstanden Sachschäden.

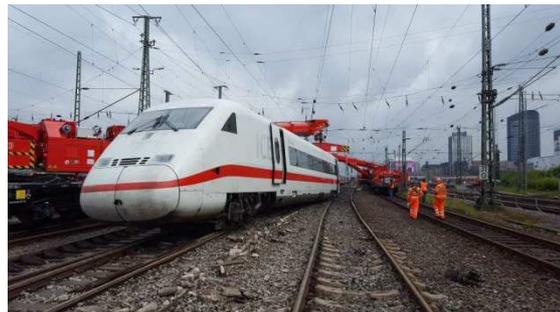
### 2.1.8 Zugentgleisung am 01.05.2017 im Bahnhof Dortmund Hbf

Am 01.05.2017 gegen 18:46 Uhr auf der Fahrt von Düsseldorf Hbf nach Berlin-Ostbahnhof entgleiste der Reisezug 945 auf der doppelten Kreuzungsweiche 36 des Bahnhofs Dortmund Hbf mit den letzten beiden Wagen.

Es wurden keine Personen getötet und zwei Personen leicht verletzt. Es entstanden Sachschäden.

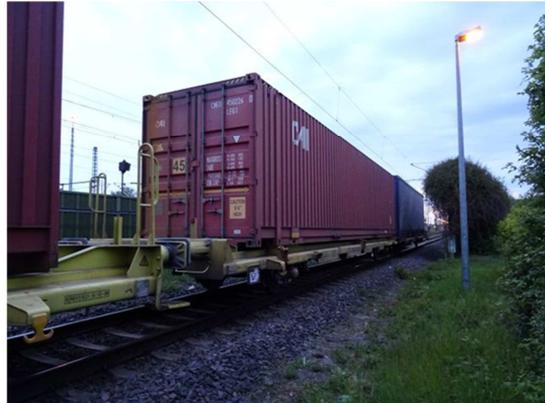
### 2.1.9 Zugentgleisung am 05.05.2017 zwischen Worms und Hofheim (Ried)

Am 05.05.2017 gegen 20:35 Uhr auf der Fahrt von Einsiedlerhof nach Eisenach Gbf entgleiste der Güterzug 52789 zwischen Worms und Hofheim (Ried) mit einem Drehgestell.

Es wurden keine Personen getötet oder verletzt. Es entstanden Sachschäden.

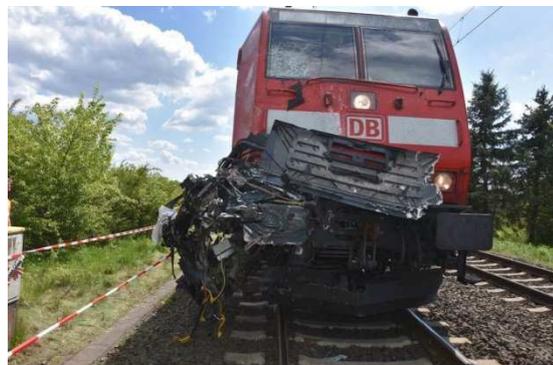
### 2.1.10 Bahnübergangsunfall (Zusammenprall) am 15.05.2017 zwischen Neustadt am Rübenberge und Hagen (Han)

Am 15.05.2017 gegen 10:46 Uhr auf der Fahrt von Hannover Hbf nach Bremerhaven-Lehe prallte der Reisezug 4412 auf dem Bahnübergang in Streckenkilometer 36,244 zwischen Neustadt am Rübenberge und Hagen (Han) mit einem LKW zusammen.

Es wurden eine Person tödlich und fünfzehn Personen leicht verletzt. Es entstanden Sachschäden.

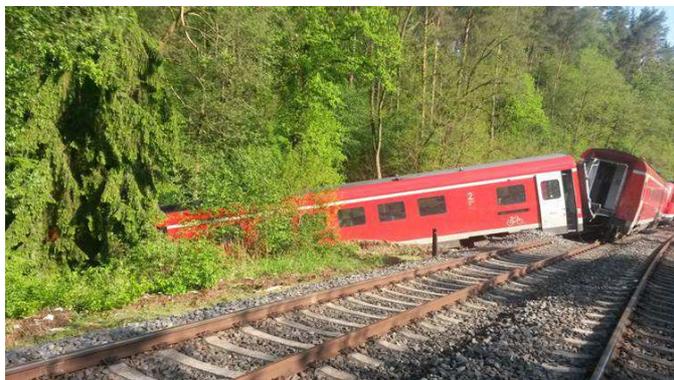
### 2.1.11 Zugentgleisung am 19.05.2017 zwischen Papiermühle (Kr Stadtroda) und Stadtroda

Am 19.05.2017 gegen 19:29 Uhr auf der Fahrt von Glauchau (Sachsen) nach Göttingen entgleiste der Reisezug 3666 zwischen den Überleitstellen Papiermühle und Stadtroda.

Es wurden keine Personen tödlich und sieben Personen leicht verletzt. Es entstanden erhebliche Sachschäden.

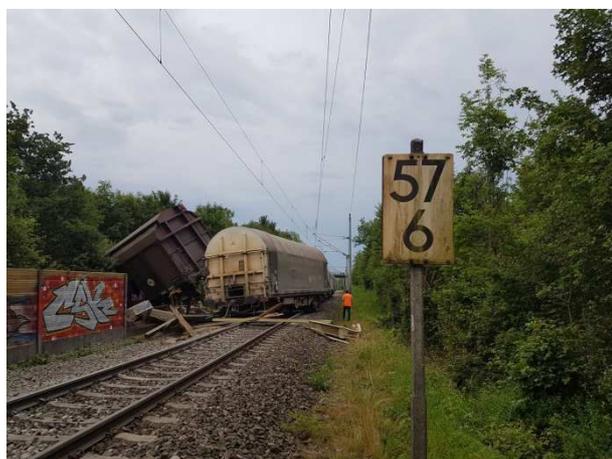
### 2.1.12 Zugentgleisung am 15.06.2017 zwischen Gaildorf West und Schwäbisch Hall-Hessental

Am 15.06.2017 gegen 16:45 Uhr auf der Fahrt von Mannheim Rbf nach Nürnberg Rbf entgleiste der Güterzug 51894 zwischen Gaildorf West und Schwäbisch Hall-Hessental mit drei Wagen.

Es wurden keine Personen getötet oder verletzt. Es entstanden Sachschäden.

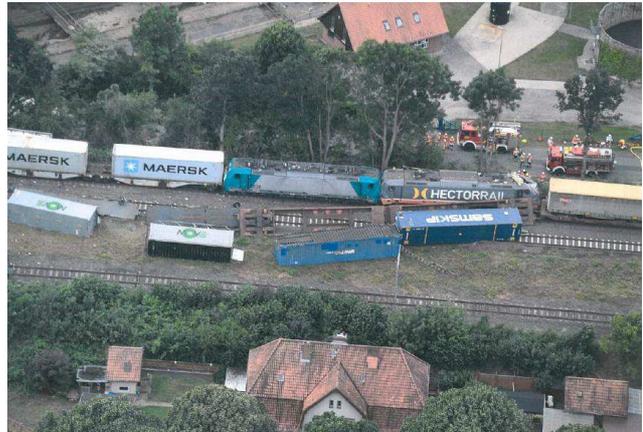
### 2.1.13 Zugkollision am 30.06.2017 im Bahnhof Leese-Stolzenau

Am 30.06.17 gegen 14:45 Uhr auf der Fahrt von Antwerpen nach Maschen Rbf kollidierte der Güterzug 42597 im Gleis 1 des Bahnhofs Leese-Stolzenau mit dem Güterzug 42757.

Es wurden keine Personen tödlich und zwei Personen schwer verletzt. Es entstanden erhebliche Sachschäden.

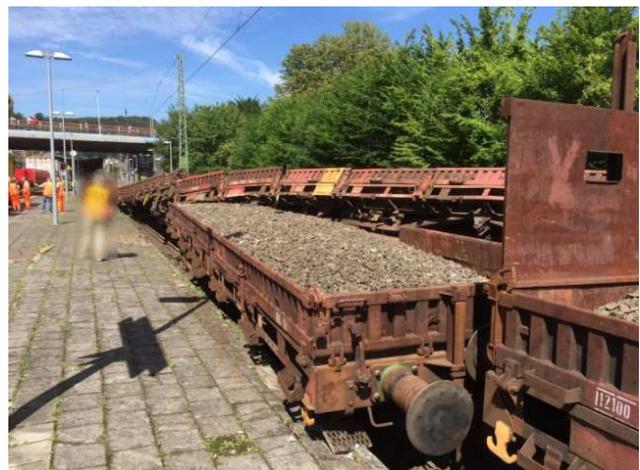
### 2.1.14 Bahnübergangsunfall (Zusammenprall) am 17.07.2017 im Bahnhof Hohenlimburg

Am 17.07.2017 gegen 21:15 Uhr auf der Fahrt von Hohenlimburg nach Hagen Gbf prallte der Güterzug 93590 auf dem Bahnübergang in Streckenkilometer 17,335 im Bahnhof Hohenlimburg mit einem PKW zusammen. Im weiteren Verlauf kollidierte der hintere Zugteil mit dem im Gleis 1 des Bf Hohenlimburg zum Stillstand gekommenen vorderen Zugteil des Zuges 93590.

Es wurden keine Personen tödlich und drei Personen leicht verletzt. Es entstanden Sachschäden.

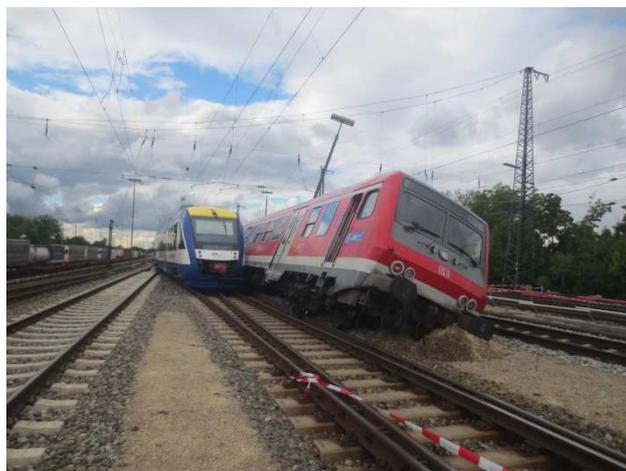
### 2.1.15 Zugkollision am 18.09.2017 im Bahnhof Augsburg Hbf

Am 18.09.2017 gegen 12:50 Uhr auf der Fahrt von Augsburg-Oberhausen nach Peißenberg kollidierte der Reisezug 42597 auf der Weiche 659 des Bahnhofs Augsburg Hbf mit einer in die Flanke fahrenden Rangierfahrt.

Es wurden keine Personen tödlich und vier Personen leicht verletzt. Es entstanden Sachschäden.

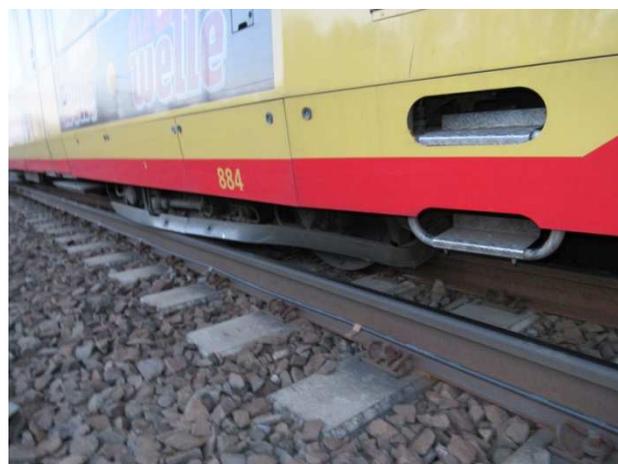
### 2.1.16 Zugentgleisung am 14.11.2017 im Bahnhof Mühlacker

Am 14.11.2017 gegen 13:25 Uhr auf der Fahrt von Bruchsal nach Mühlacker entgleiste der Reisezug 85229 auf der Weiche 91 des Bahnhofs Mühlacker mit einem Drehgestell.

Es wurden keine Personen getötet oder verletzt. Es entstanden Sachschäden.

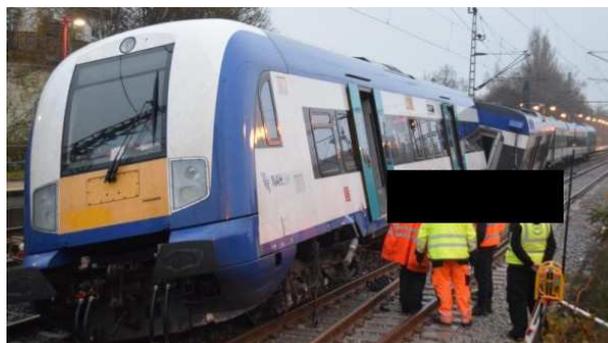
### 2.1.17 Zugentgleisung am 15.11.2017 im Bahnhof Elmshorn

Am 15.11.2017 gegen 07:09 Uhr auf der Fahrt von Hamburg-Altona nach Westerland(Sylt) entgleiste der Reisezug 11004 auf der Weiche 113 des Bahnhofs Elmshorn mit drei Wagen.

Es wurden keine Personen tödlich, eine Person schwer und zwei Personen leicht verletzt. Es entstanden Sachschäden.

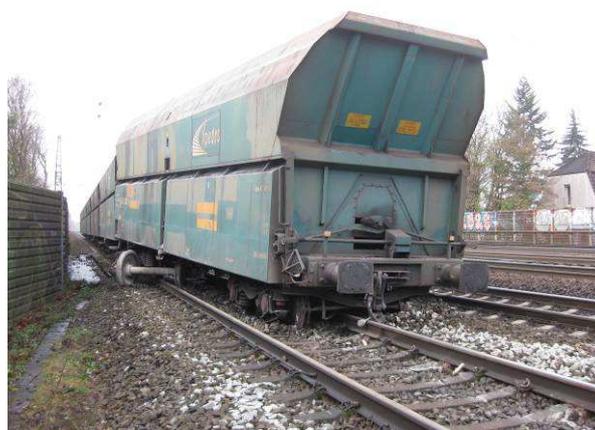
### 2.1.18 Zugentgleisung am 30.11.2017 im Bahnhof Bremen Hbf

Am 30.11.2017 gegen 01:16 Uhr auf der Fahrt von Wilhelmshaven Ölweiche nach Minden (Westf.) entgleiste der Güterzug 88963 im Bahnhof Bremen Hbf mit zwei Wagen.

Es wurden keine Personen getötet oder verletzt. Es entstanden erhebliche Sachschäden.

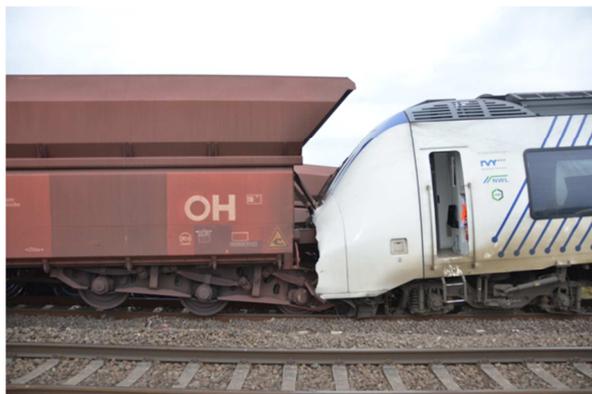
### 2.1.19 Zugkollision am 05.12.2017 zwischen Weißenberg und Meerbusch-Osterath

Am 05.12.2017 gegen 19:27 Uhr auf der Fahrt von Rheine nach Krefeld Hbf kollidierte der Reisezug 32547 zwischen Weißenberg (Abzw) und Meerbusch-Osterath mit dem Güterzug 48714.

Es wurden keine Personen tödlich, vier Personen schwer und 35 Personen leicht verletzt. Es entstanden hohe Sachschäden.
