# RAPPORT ANNUEL 2017

MINISTÈRE  
DE LA TRANSITION  
ÉCOLOGIQUE  
ET SOLIDAIRE

MINISTÈRE  
CHARGÉ  
DES TRANSPORTS

Bureau d'Enquêtes sur les Accidents de Transport Terrestre

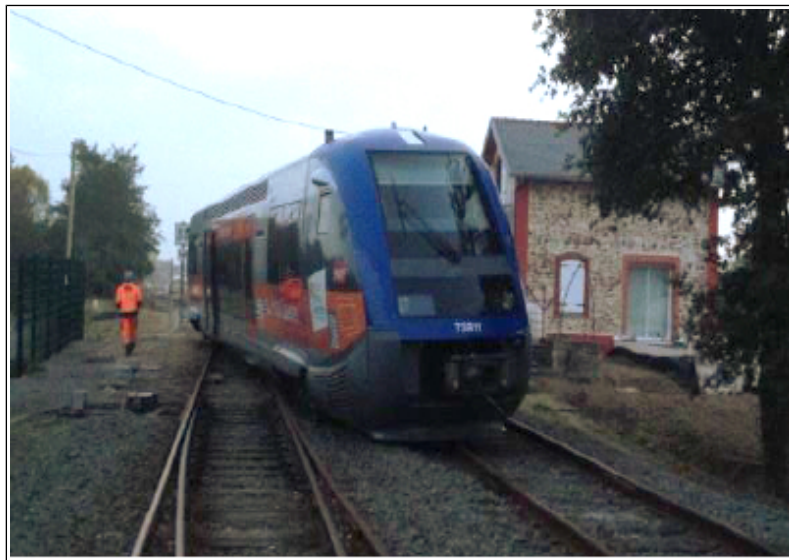
#### **Déraillement par bivoie du TER n° 859100 en gare de Sainte-Pazanne (44) le 12 octobre 2015**

Le 12 octobre 2015 à 5h40, l'autorail X 73811 venant de Saint-Gilles-Croix-de-Vie et assurant le train express régional n° 859100 déraille par bivoie, à faible vitesse, sur l'aiguille 310b située à l'entrée de la gare de Sainte-Pazanne. Il s'arrête 30 m plus loin avec son bogie avant sur les rails de la voie 2 et son bogie arrière déraillé sur la voie 1.

Par ailleurs, l'enquête a montré que les déshuntages des circuits de voie de type CDV ITE méritaient un suivi spécifique et une attention particulière ce qui a conduit le BEA-TT à formuler une cinquième recommandation sur ce thème.

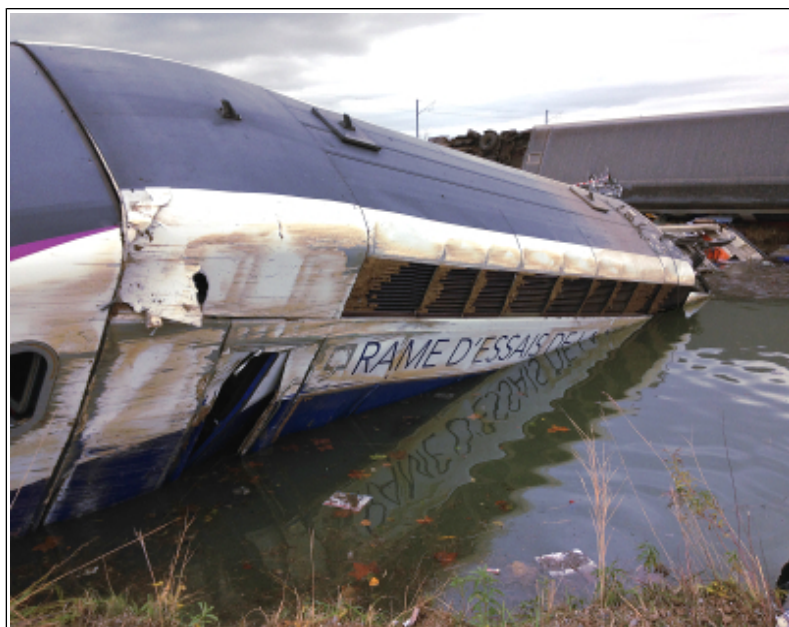
**Déraillement d'une rame TGV  
lors d'une marche d'essai de la LGV Est-Européenne  
le 14 novembre 2015  
à Eckwersheim (67)**

Le samedi 14 novembre 2015 à 15h04, lors d'un essai en survitesse s'effectuant dans le cadre de la procédure d'homologation de la deuxième partie de la Ligne Est-Européenne, la rame d'essai circulant sur la voie 2 en direction de Strasbourg, déraille peu avant le pont sur le canal de la Marne au Rhin, à l'entrée de la courbe de raccordement de la ligne nouvelle avec la ligne classique Paris-Strasbourg sur la commune d'Eckwersheim.

La rame se disloque ; la motrice de tête et les six remorques qui la suivent se répandent sur le terrain situé en contrebas de la voie et s'immobilisent après avoir franchi le canal sur leur élan ; la motrice de queue tombe dans le canal et les deux voitures la précédant sur la berge de celui-ci.

La cause directe de l'accident est le basculement de la motrice et de la rame par les effets de la force centrifuge découlant d'une vitesse d'approche de 255 km/h dans une courbe serrée de 945 m de rayon.

Le rapport formule également une invitation spécifique portant sur la mise en œuvre de « boucles de rattrapage » lorsque les systèmes de sécurité doivent être désactivés.

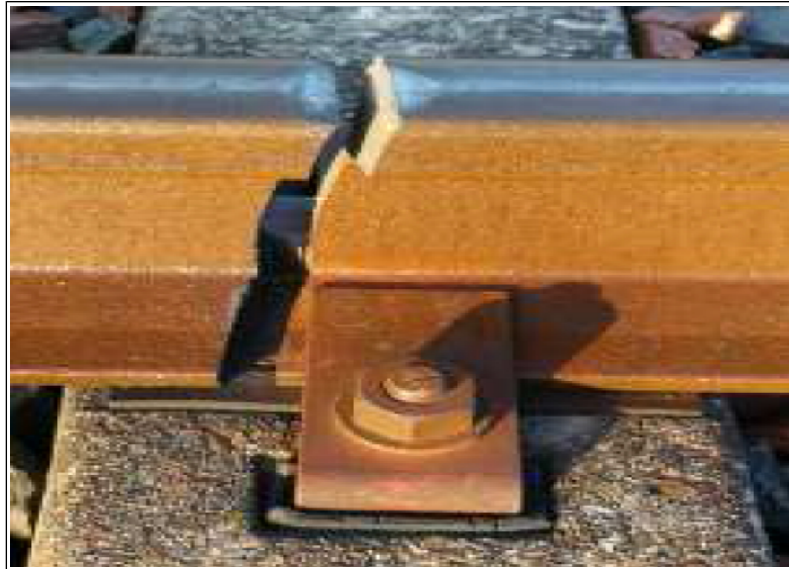
**Ruptures multiples de rail  
au passage du train n° 72049  
entre Pons et Jonzac (17)  
le 13 décembre 2016**

Le 13 décembre 2016 vers 8 h 30, les passages à niveau (PN) 447 et 462 situés respectivement à Pons et à Jonzac sur la section de ligne Saintes – Bordeaux sont signalés en « raté d'ouverture ».

L'agent du service électrique (SES) appelé pour remédier au dérangement du PN 447 détecte un rail cassé à 9 h 45. Les investigations sur le PN 462 amènent à découvrir à 10 h 45 un deuxième rail cassé puis, à 11 h 40, un troisième.

Les jours suivants, des tournées à pied, en train et des auscultations sont effectuées sur la totalité du parcours du train. Au total, ce sont 13 ruptures de rails qui sont constatées sur le parcours du train. Douze se trouvent dans un secteur de 50 km de la ligne Saintes – Bordeaux. Un cas isolé est localisé sur la voie unique de Niort à Saintes.

Ces ruptures ont été causées par les chocs violents occasionnés par la circulation d'un wagon du train n° 72049 dont les deux roues d'un essieu étaient porteuses chacune d'un méplat d'environ 110 mm.

L'état de la voie a contribué au nombre de ces ruptures comme le montre leur concentration dans un secteur réduit équipé majoritairement de rails datant des années 1928 et 1929 et d'un plancher hétérogène.

- les systèmes vide-chargé autovariables équipant certains wagons ;
- la motivation des agents effectuant la STEM vis-à-vis de la détection des méplats des roues ;
- le déploiement de détecteurs de défauts des roues sur le réseau ferré national (RFN).

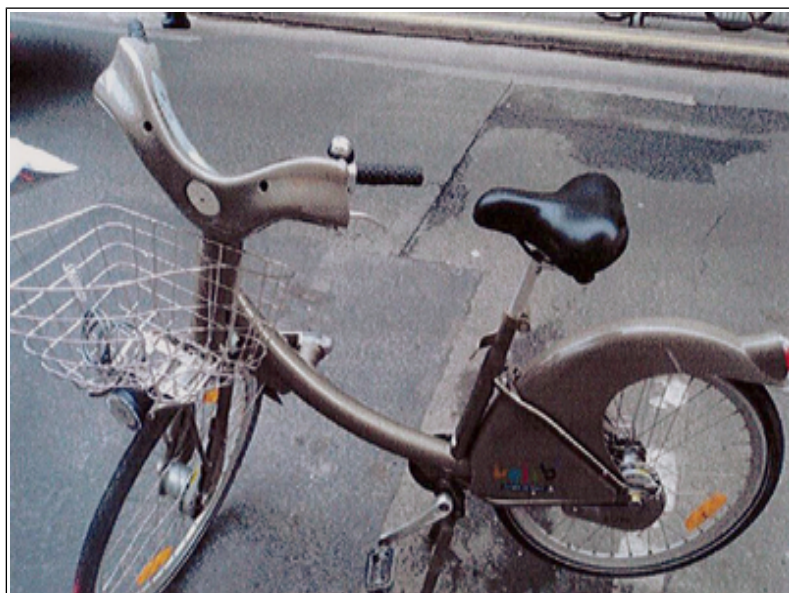
#### **Accident entre un cycliste et un camion survenu le 17 août 2015 à Paris 9e au carrefour entre les rues de Bruxelles et de Douai**

Le 17 août 2015 à 8 h 42, un camion est arrêté rue de Douai (9<sup>e</sup> arrondissement de Paris) au feu tricolore au rouge du carrefour entre les rues de Douai et de Bruxelles. Il redémarre au feu vert et en tournant à droite pour emprunter la rue de Bruxelles, percute une cycliste se trouvant sur son côté avant droit.

La cycliste qui circulait dans le même sens que le camion et poursuivait sa route tout droit, chute au sol sous le choc et se retrouve sous les roues du camion qui s'immobilise au milieu du carrefour.

La cause principale de cet accident est la non-visibilité de la cycliste par le conducteur du camion.

À titre d'exemple, un système actif d'aide à la conduite tel que le « Blind Spot Information System » dont un projet de règlement CEE-ONU a été présenté par l'Allemagne en 2017 pourrait remplir la fonction d'information du conducteur sur les angles morts.

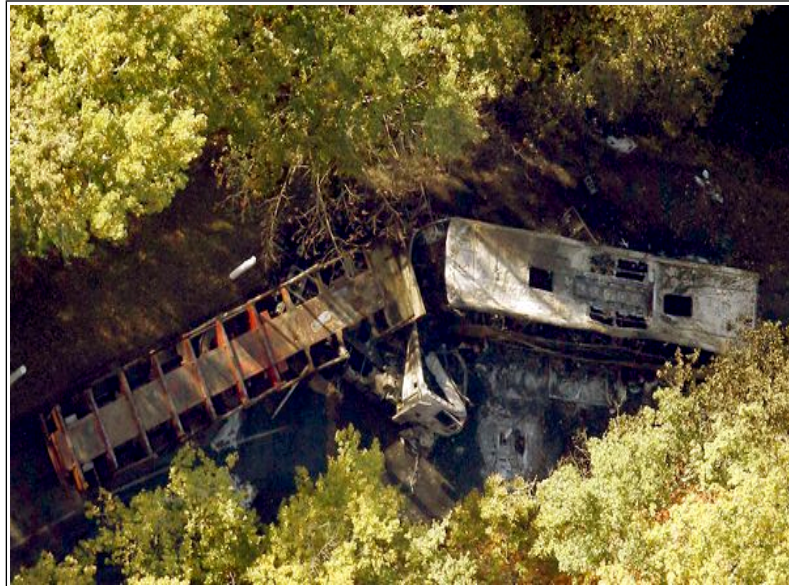
**Collision suivie d'un incendie  
survenue le 23 octobre 2015  
entre un autocar et un poids lourd  
sur la RD 17 à Puisseguin (33)**

Le 23 octobre 2015 vers 7 h 30, sur le territoire de la commune de Puisseguin dans le département de la Gironde (33), un ensemble routier composé d'un tracteur et d'une semi-remorque de transport de bois vide, avec deux personnes à bord, qui circulait sur la route départementale 17 en direction du bourg de Puisseguin, se retrouve « en portefeuille » dans un virage à droite sur la voie opposée à son sens de circulation et percute un autocar avec 49 personnes à bord qui circulait en sens inverse.

Un incendie se déclare rapidement après le choc, embrasant l'autocar et le tracteur routier.

La cause directe de l'accident est la perte de contrôle de l'ensemble routier qui abordait un virage à droite serré, qui l'a conduit à se déporter sur la voie de gauche de la chaussée et à percuter un autocar qui circulait sur sa voie de circulation, en sens inverse.

- la présence d'un réservoir additionnel de gazole installé au dos de la cabine du tracteur routier dans des conditions non conformes à la réglementation ;
- la nature des matériaux utilisés pour l'aménagement intérieur de l'autocar, leur tenue au feu et la toxicité des gaz dégagés par leur combustion ;

- le renforcement des mécanismes d'ouverture des dispositifs de désenfumage afin d'en faciliter l'utilisation ;
- l'ajout d'une porte de secours positionnée sur la partie arrière du véhicule, à défaut, étendre les dispositions du décret n° 2015-1170 du 22 septembre 2015 relatif à l'accessibilité du matériel roulant affecté aux services réguliers interurbains de transport public routier de personnes librement organisés à tous les autocars et/ou le renforcement des exigences concernant les mécanismes d'ouverture des fenêtres issues de secours afin de les rendre manœuvrables instantanément pour en faciliter l'utilisation en cas d'évacuation en urgence ;

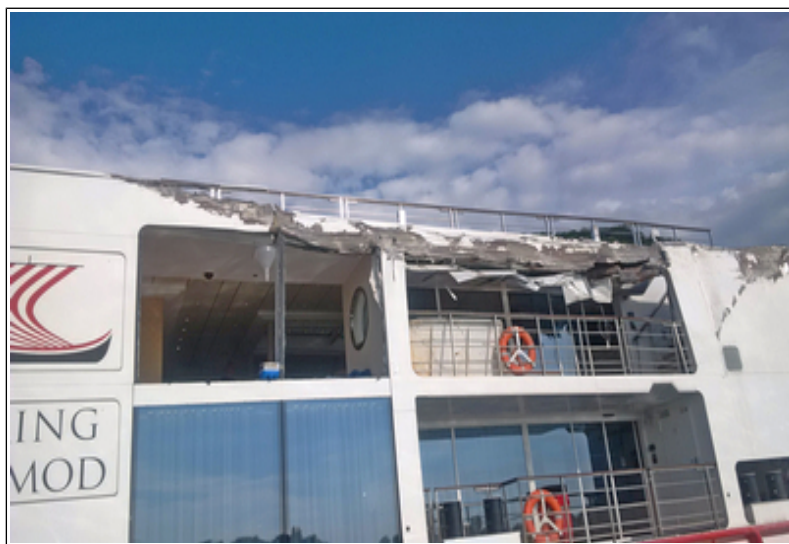
### Heurt du pont SNCF de La Voulte-sur-Rhône par le bateau à passagers VIKING HERMOD le 6 juin 2015

Le bateau à passagers « VIKING HERMOD » assure des croisières sur le Rhône entre Mâcon et Avignon. Parti de Lyon, il descend ce fleuve le 6 juin 2015 lorsqu'il est pris dans un violent orage accompagné d'une pluie intense réduisant fortement la visibilité.

Il se présente devant le pont de La Voulte-sur-Rhône, situé au PK 128,6, pour franchir la passe des bateaux avalants. C'est dans ces conditions qu'il se trouve poussé sur la pile de pont, qui se trouve à gauche de sa route, par le vent fort accompagnant l'orage, sans pouvoir contrôler sa position, ni à vue, ni au radar. Lorsque le capitaine peut enfin distinguer le pont qui est proche, le bateau ne peut plus éviter la collision et, vers 22 h 30, celui-ci heurte la pile du pont avec ses superstructures situées à bâbord.

Les investigations effectuées permettent d'établir que la cause directe de l'accident est la mauvaise approche du pont SNCF de La Voulte-sur-Rhône par le bateau à passagers VIKING HERMOD qui s'est présenté trop à gauche de la passe des bateaux avalants. Cette situation est directement liée à l'orage qui sévissait au moment de la manœuvre considérée. Les fortes pluies ont réduit à néant la visibilité et ont saturé d'échos l'image radar. L'approche s'est ainsi faite sans possibilité de détection des balises marquant les piles de pont. Dans le même temps, le vent fort a poussé le bateau contre la pile du pont située à gauche du passage des bateaux avalants.

À la lumière de ces éléments, le BEA-TT adresse à la compagnie Viking River Cruises une recommandation portant sur la nécessité de signaler aux autorités, conformément aux règles de police, toute avarie susceptible de mettre en cause la manœuvrabilité des bateaux ou la sécurité de la navigation.

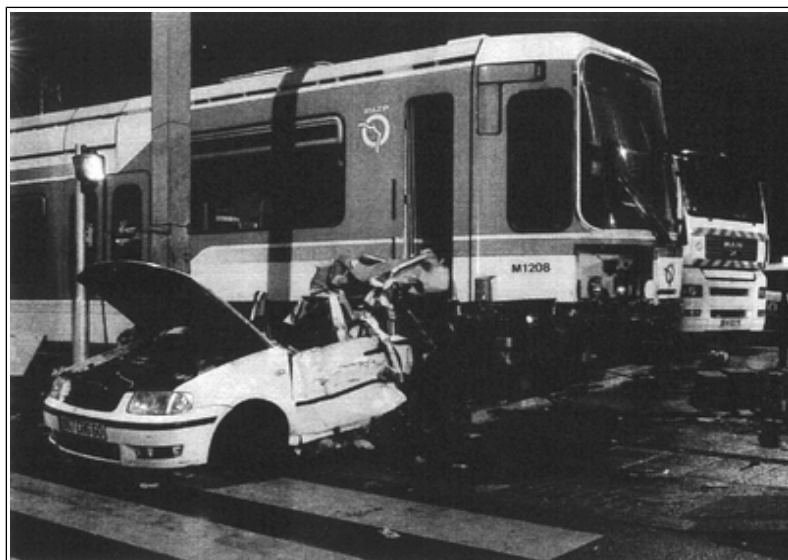
#### **Collision entre une rame de tramway et une voiture survenue le 21 décembre 2013 à Saint-Denis (93)**

Le samedi 21 décembre 2013, à 19 h 50, une voiture circulant sur la route de la Courneuve à Saint-Denis (93) franchit son feu de signalisation au vert à l'intersection avec la rue Voltaire, tourne à gauche et s'engage sur la plate-forme de la ligne T1 du tramway d'Île-de-France.

Une rame, qui circule dans le même sens qu'elle et dont le feu de signalisation l'autorise également à franchir l'intersection, la percute et la comprime contre un poteau supportant une ligne aérienne de contact.

La cause directe de l'accident est l'engagement de la voiture sur la plate-forme du tramway au moment de l'arrivée d'une rame. Deux facteurs ont notamment contribué à la collision :

- l'aménagement et la signalisation de l'intersection de la route de la Courneuve avec la rue Voltaire ;
- la prévention des risques d'aggravation des conséquences des collisions engendrées par des obstacles fixes ;
- le retour d'expérience des accidents de tramway, et la participation des gestionnaires des voiries routières à celui-ci.

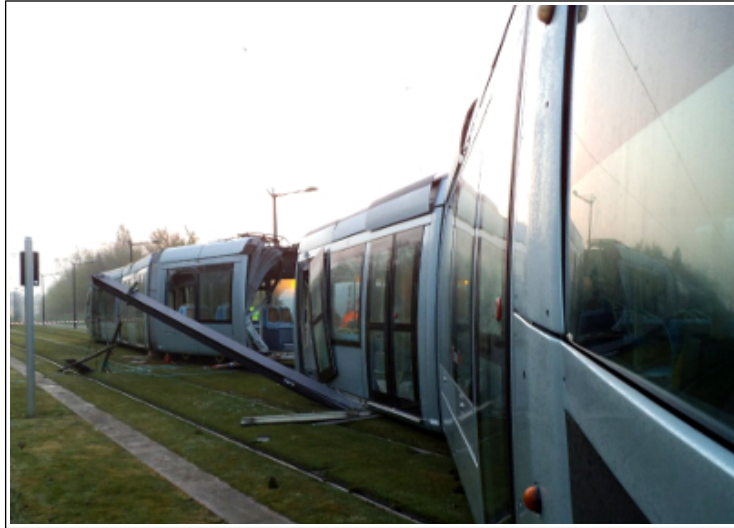
## **Déraillement et dislocation d'une rame de la ligne T1 du tramway de Valenciennes (59) survenus le 11 avril 2014**

Vendredi 11 avril 2014 à 4 h 40, la rame 417 sort du dépôt de remisage de Saint-Waast et s'engage sur la ligne de tramway T1 du réseau de Valenciennes. Seuls les deux premiers bogies passent normalement l'aiguillage permettant de s'engager sur la voie 1. Le troisième bogie poursuit sa course sur la voie 2 à la suite d'un bi-voie.

La rame accélère jusqu'à la vitesse de 24 km/h et parcourt ainsi « en crabe » 70 mètres. Elle heurte alors un poteau de support des lignes aériennes de contact situé dans l'entrevoie. La rame se disloque en deux sous l'effet du choc et s'arrête.

La cause directe et immédiate de cet accident est le changement de position d'un appareil de voie entre le passage du second et du troisième bogie de la rame, sur l'itinéraire de sortie du dépôt.

- le passage sur les voies, la nuit précédant l'accident, d'une « nacelle » automotrice de travaux dont la manœuvre n'a pas été compatible avec un fonctionnement normal des automatismes de signalisation et qui a laissé une situation erronée de l'occupation des voies au poste de commande ;
- l'existence d'une erreur de programmation dans le logiciel d'exploitation du poste de commande, depuis son installation, qui a empêché de corriger cette situation et qui a conduit à une exploitation en mode dégradé ;
- l'organisation de circulations en mode dégradé, avec des franchissements de signaux fermés et des manœuvres manuelles des aiguillages, sans application de mesures strictes pour garantir la sécurité, comme notamment l'inhibition des automatismes.

Ces causes trouvent leur origine dans une défaillance dans l'utilisation des automatismes de signalisation par les opérateurs, elle-même induite par un manque de consignes précises détaillant les modes opératoires à mettre en œuvre, et par un manque de rigueur de l'encadrement à observer et à traiter les anomalies de sécurité au poste de commande centralisée.

L'analyse des causes amène le BEA-TT à formuler deux recommandations adressées à l'exploitant et portant sur l'amélioration des consignes d'exploitation.

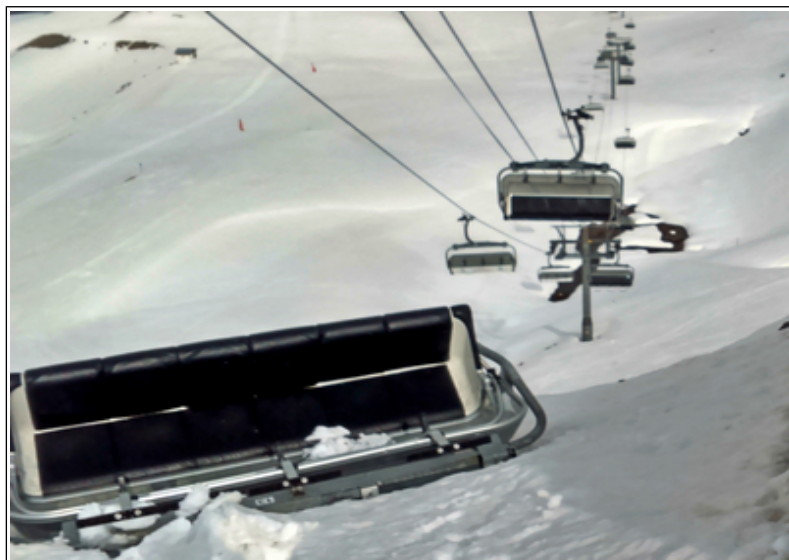
#### **Chute d'un siège vide du télésiège des Granges survenu le 4 avril 2016 aux Menuires (73)**

L'événement concerne le télésiège des *Granges* situé sur le domaine skiable des Menuires.

Le 4 avril 2016 à 12 h 21, alors que le temps était couvert et venteux, et que les anémomètres de l'installation avaient déclenché plusieurs alarmes « vent fort » dans la matinée, un siège vide, oscillant sous l'effet d'une rafale de vent, accroche la passerelle du pylône P10 et tombe au sol.

- les règles relatives à l'exploitation de l'installation par grand vent ;
- les informations sur la force et la direction du vent données au conducteur ;
- la maintenance du système de verrouillage des bulles ;
- la prise en compte du risque lié aux oscillations des sièges sous l'effet du vent dans la réglementation et les normes de gabarit.

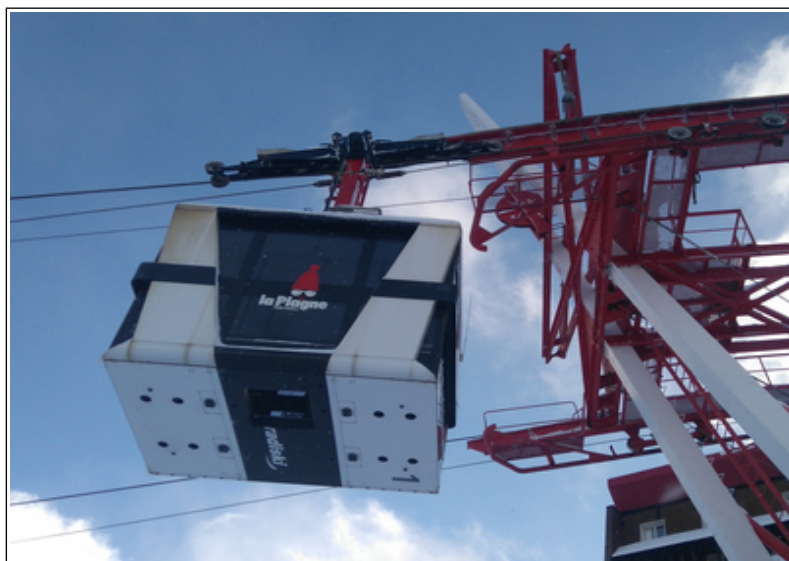
## Déraillement du Télémétro survenu le 12 janvier 2017 à La Plagne (73)

L'accident concerne le téléphérique « Télémétro » qui relie les deux « stations-villages » de Plagne Centre et Aime 2000 sur le domaine skiable de la Plagne.

Jeudi 12 janvier 2017 à 21 h 04, il neige abondamment. Alors que la cabine descendante du téléphérique passe au droit du pylône P2, le câble porteur s'échappe de son appui en tête de pylône. Il vient alors se loger dans les galets supports du câble tracteur, situés en dessous. La cabine déraile et reste en équilibre sur le câble porteur. L'installation stoppe automatiquement par déclenchement d'une alarme de sécurité de chevauchement des câbles tracteur et porteur.

La cause immédiate du déraillement est l'accrochage d'une pièce du chariot de cabine à une pièce du pylône P2. L'accrochage de ces deux pièces a conduit, dans le mouvement, à chasser latéralement le câble porteur de son support.

La cause origine de l'accrochage des deux pièces est le déport latéral du câble porteur à l'entrée du pylône, rendu possible par la présence de glace dans le logement d'appui du câble, ainsi que par le désalignement géométrique du logement d'appui.

Immédiatement après le déraillement, le conducteur a effectué plusieurs tentatives de remise en marche en dehors de toute précaution, en shuntant notamment toutes les sécurités, faisant ainsi courir le risque d'un sur-accident dont les conséquences auraient pu être graves. Il n'a pas procédé à une identification des causes de l'arrêt de sécurité avant de relancer l'installation.

Le Télémétro reste par la suite arrêté pendant cinq semaines pour remise en état des éléments endommagés de la cabine et du pylône. Son exploitation reprendra le 21 février 2017. L'exploitant prend à cette occasion plusieurs mesures de renforcement de la sécurité portant sur la surveillance et les conditions d'exploitation de l'installation. Il initie également un appel à projet en vue de modifier la conception du téléphérique.
