Bundesstelle für  
Eisenbahnunfalluntersuchung

# JAHRESBERICHT

# 2018

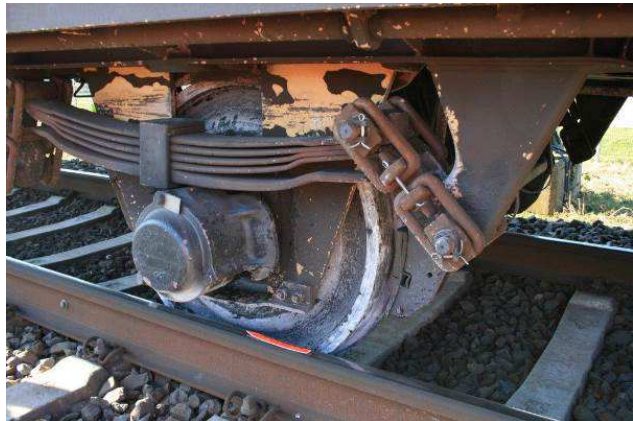
### 2.1.1 Zugentgleisung am 13.02.2018 im Bahnhof Duisburg-Wedau

Am 13.02.2018 gegen 19:15 Uhr auf der Fahrt von Neuss Gbf nach Gremberg entgleiste der Güterzug 68115 bei der Durchfahrt des Bahnhofs Duisburg-Wedau mit dem letzten Wagen.

Es wurden keine Personen getötet oder verletzt. Es entstanden Sachschäden.

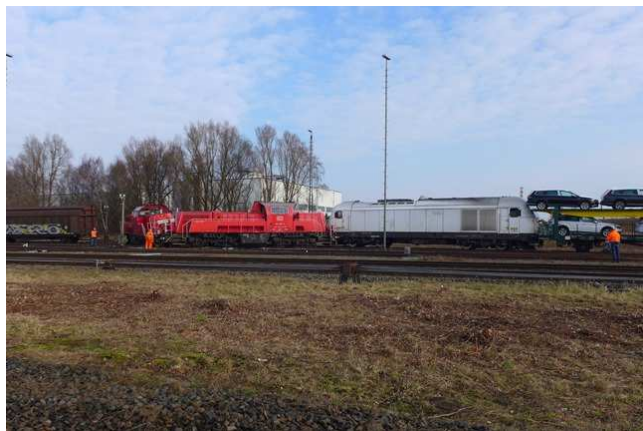
### 2.1.2 Zugkollision am 20.02.2018 im Bahnhof Cuxhaven

Am 20.02.2018 gegen 21:00 Uhr auf der Fahrt von Bremen nach Cuxhaven kollidierte der Güterzug 59750 im Bahnhof Cuxhaven auf der Weiche 16 mit einem stehenden Triebfahrzeug.

Es wurden keine Personen getötet. Zwei Personen wurden leicht verletzt. Es entstanden Sachschäden.

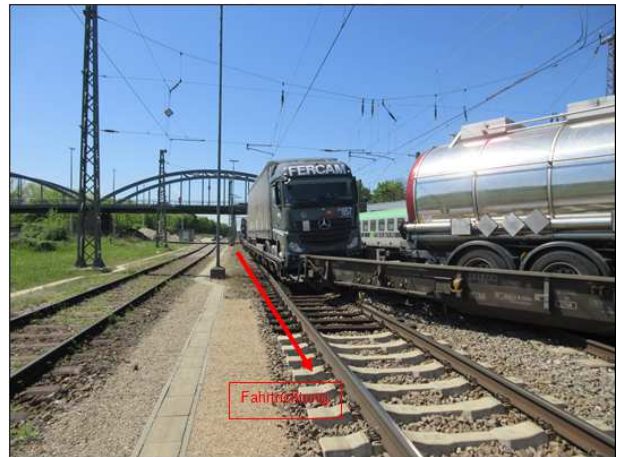
### 2.1.3 Zugentgleisung am 27.04.2018 im Bahnhof Freiburg im Breisgau

Am 27.04.2018 gegen 05:53 Uhr auf der Fahrt von Navara nach Freiburg Gbf entgleiste der Güterzug 43638 im Bahnhof Freiburg (Breisgau) Gbf in Höhe der Einfahrweiche 67 mit drei Wagen.

Es wurden keine Personen getötet oder verletzt. Es entstanden Sachschäden.

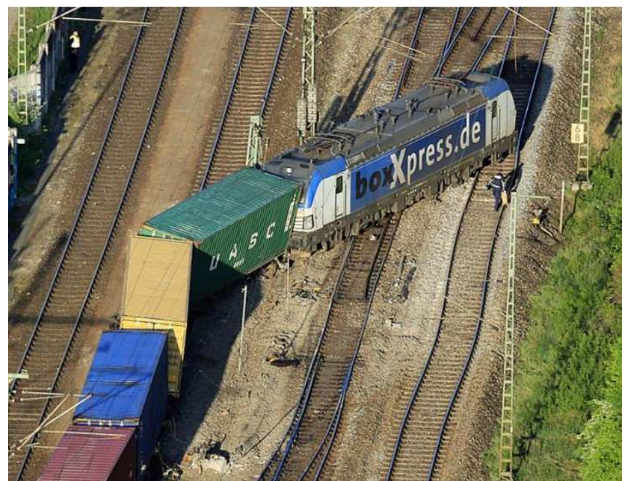
### 2.1.4 Zugkollision am 27.04.2018 im Bahnhof München-Riem

Am 27.04.2018 gegen 23:50 Uhr auf der Fahrt von München-Riem nach Bremerhaven kollidierte der Güterzug 69150 in Gleis 151 des Bahnhofs München-Riem Ubf mit einem Sicherungshemmschuh.

Es wurden keine Personen getötet oder verletzt. Es entstanden Sachschäden.

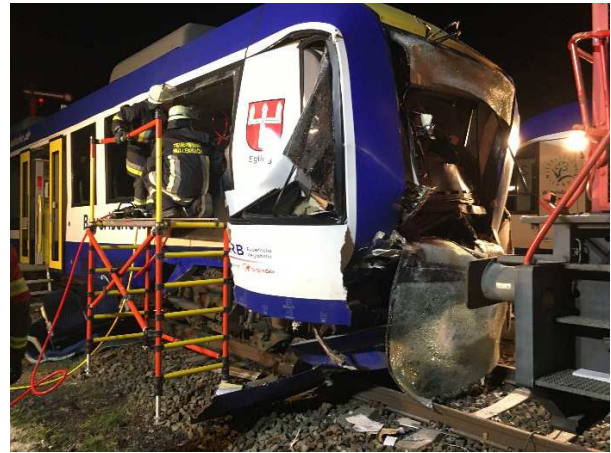
### 2.1.5 Zugkollision am 07.05.2018 im Bahnhof Aichach

Am 07.05.2018 gegen 21:17 Uhr auf der Fahrt von Augsburg Hbf nach Aichach kollidierte der Personenzug 86696 im Gleis 2 des Bahnhofs Aichach mit dem Güterzug 98907.

Es wurden zwei Personen tödlich, zwei Personen schwer und 12 Personen leicht verletzt. Es entstanden Sachschäden.

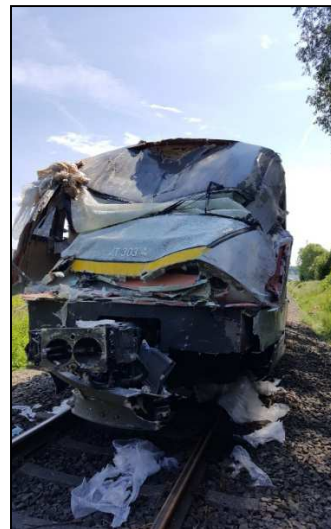
### 2.1.6 Bahnübergangsunfall (Zusammenprall) am 22.05.2018 zwischen Großen Buseck und Reiskirchen

Am 22.05.2018 gegen 08:31 Uhr auf der Fahrt von Grünberg (Oberhessen) nach Gießen prallte der Personenzug 24796 auf dem technisch gesicherten Bahnübergang in Streckenkilometer 11,138 zwischen Großen-Buseck und Reiskirchen mit einem Lkw zusammen.

Es wurden keine Personen getötet. Zwei Personen wurden schwer und 17 Personen wurden leicht verletzt. Es entstanden Sachschäden.

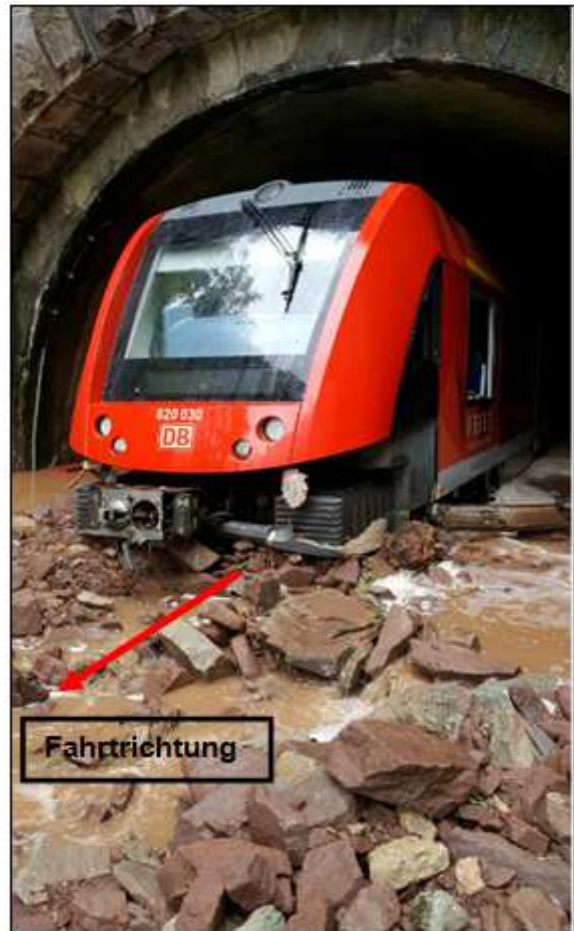
### 2.1.7 Zugkollision am 01.06.2018 zwischen Bitburg-Erdorf und Kyllburg

Am 01.06.2018 gegen 05:13 Uhr auf der Fahrt von Gerolstein nach Trier Hbf kollidierte der Personenzug 11301 zwischen Kyllburg und Bitburg-Erdorf in km 128,267 mit Geröllmassen.

Es wurden keine Personen getötet oder verletzt. Es entstanden Sachschäden.

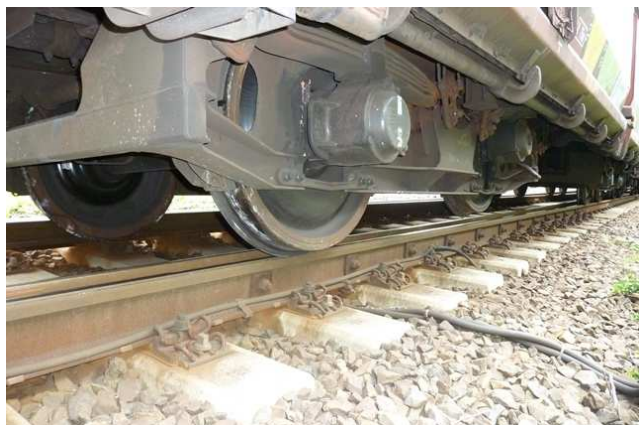
### 2.1.8 Zugkollision am 24.06.2019 im Bahnhof Oberhausen West

Am 24.06.2018 gegen 12:58 Uhr auf der Fahrt von Oberhausen West nach Amsterdam Westhaven kollidierte der Güterzug 41590 in Gleis 13 des Bahnhofs Oberhausen West mit einem Sicherungshemmschuh.

Es wurden keine Personen getötet oder verletzt. Es entstanden Sachschäden.

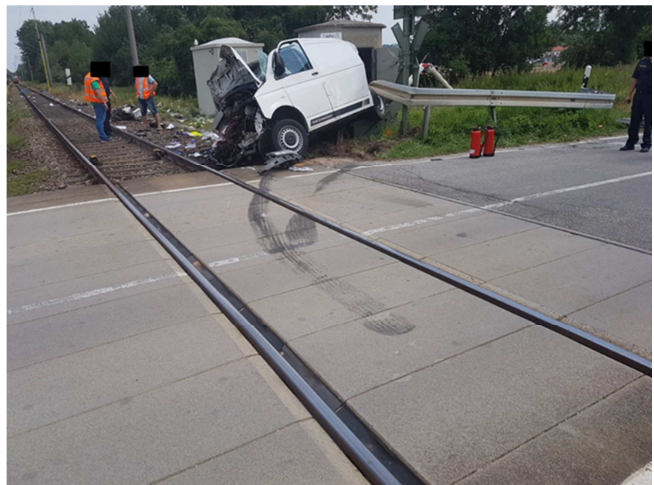
### **2.1.9 Bahnübergangsunfall (Zusammenprall) am 07.07.2018 zwischen Landau (Isar) und Schwaigen**

Am 09.07.2018 gegen 09:48 Uhr auf der Fahrt von Landshut (Bay) nach Passau Hbf prallte der Personenzug 4062 auf dem technisch gesicherten Bahnübergang in Streckenkilometer 43,149 zwischen Schwaigen und Landau an der Isar mit einem Kleintransporter zusammen.

Es wurde eine Person tödlich verletzt. Es entstanden Sachschäden.

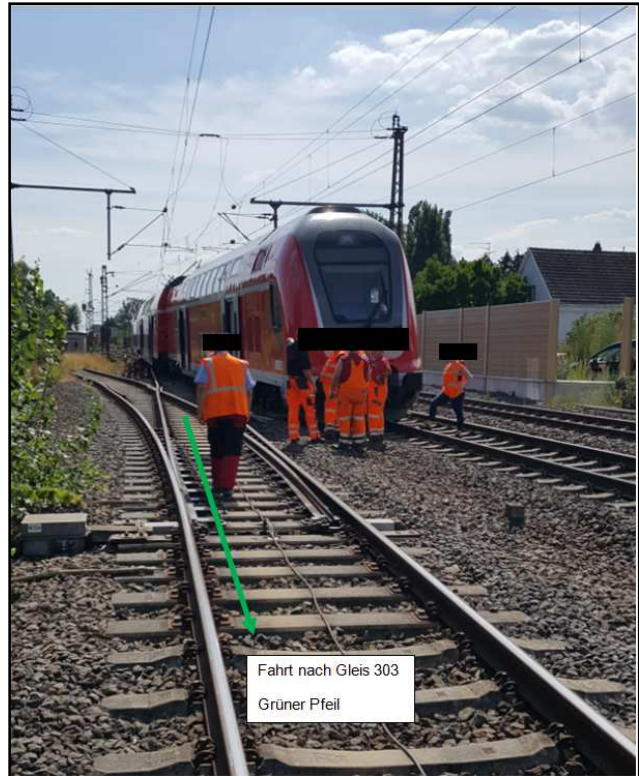
### 2.1.10 Zugentgleisung am 30.07.2018 im Bahnhof Groß Rohrheim

Am 30.07.2018 gegen 05:11 Uhr auf der Fahrt von Mannheim Hbf nach Frankfurt am Main Hbf entgleiste der Personenzug 4550 im Bahnhof Groß-Rohrheim auf der Weiche 303 mit drei Drehgestellen.

Es wurden keine Personen getötet oder verletzt. Es entstanden Sachschäden.

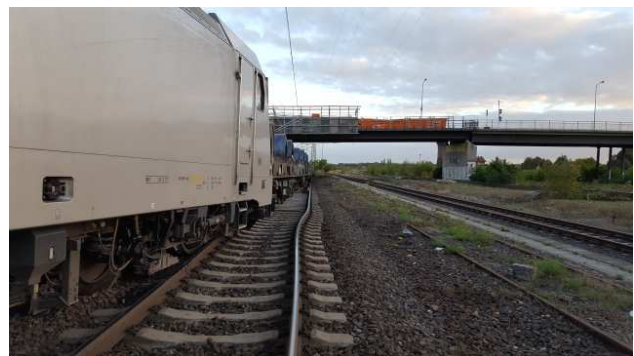
### 2.1.11 Zugentgleisung am 01.10.2018 im Bahnhof Duisburg-Wedau

Am 01.10.2018 gegen 16:35 Uhr auf der Fahrt von Duisburg-Wedau nach Kikenpois (Belgien) entgleiste der Güterzug 48502 im Bahnhof Duisburg-Wedau auf der Weiche 05W12 mit dem Triebfahrzeug und den ersten vier Wagen.

Es wurden keine Personen getötet oder verletzt. Es entstanden Sachschäden.

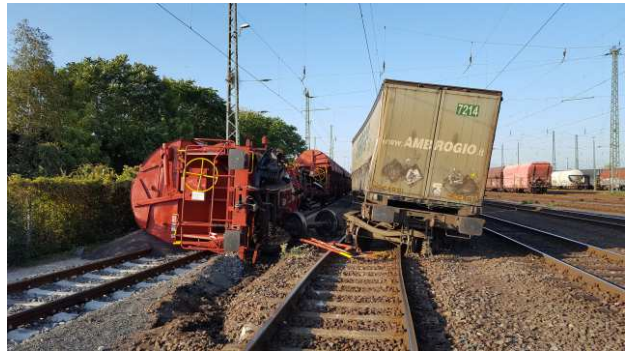
### 2.1.12 Zugentgleisung am 04.10.2018 im Bahnhof Neuss Gbf

Am 04.10.2018 gegen 14:00 Uhr auf der Fahrt von Hegyeshalom (Ungarn) nach Neuss Gbf entgleiste der Güterzug 47182 im Bahnhof Neuss Gbf auf der Weiche 74 mit dem letzten Wagen.

Es wurden keine Personen getötet oder verletzt. Es entstanden Sachschäden.

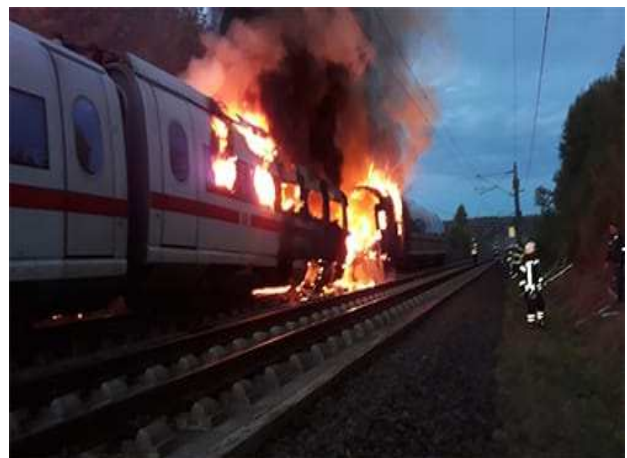
### 2.1.13 Fahrzeugbrand am 12.10.2018 zwischen Siegburg/Bonn und Montabaur (Fernbahn)

Am 12.10.2018 gegen 06:24 Uhr auf der Fahrt von Köln Hbf nach München Hbf zwischen den Betriebsstellen Willroth (Üst) und Montabaur wurde der Reisezug 511 aufgrund eines Fahrzeugbrandes in km 72,380 angehalten. Der aus zwei Halbzügen bestehende Triebzug hatte am hinteren Halbzug im vorletzten Wagen Feuer gefangen.

Eine Person wurde bei der Evakuierung leicht verletzt. Es entstand hoher Sachschaden.
