# Eisenbahn- Unfalluntersuchung

**JAHRESBERICHT**

**2009**

**Eisenbahn-Unfalluntersuchungsstelle des Bundes**

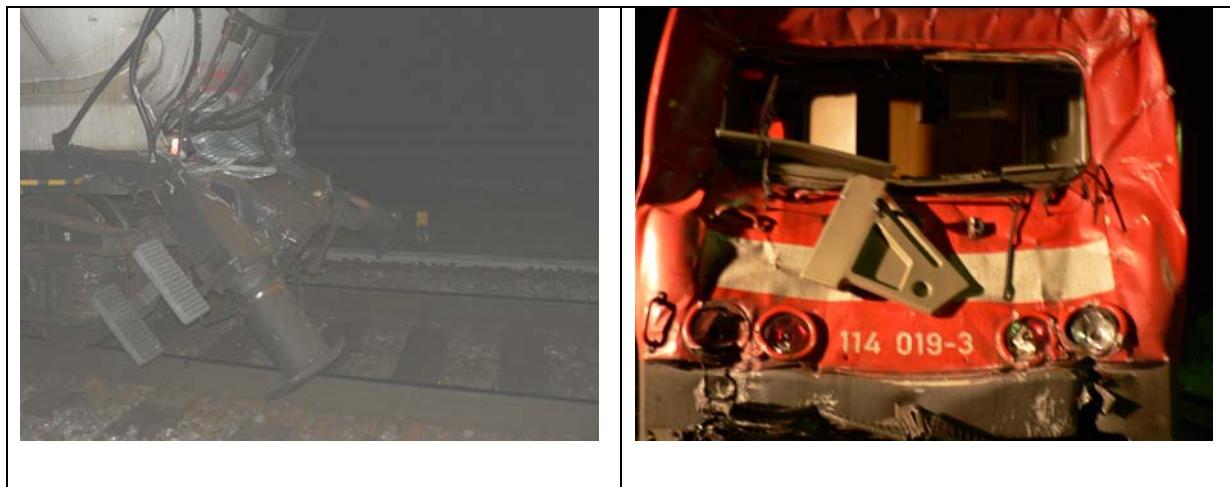
#### 2.1.1 Zugkollision am 16.04.2009 im Bahnhof Berlin-Karow

Am 16.04.2009 kam es um ca. 22:16 Uhr auf dem Bahnhof Berlin-Karow im durchgehenden Hauptgleis (Gleis 2) zu einem Zusammenstoß zwischen dem in Richtung Berlin-Blankenburg durchfahrenden Zug RE 38399 und dem ebenfalls in Richtung Berlin-Blankenburg ausfahrenden Güterzug FTZ 53185.

Der Güterzug hatte nach Fahrplananordnung (Fplo) an diesem Tag eine Durchfahrt in Richtung Berlin-Blankenburg. Der durchfahrende RE 38399 prallte auf den letzten Wagen des Güterzuges.

Es wurden 11 Reisende leicht und 2 Mitarbeiter schwer verletzt.

Weiterhin ist ein erheblicher Sachschaden an den Anlagen und Fahrzeugen mit einer geschätzten Schadenshöhe von ca. 800 T€ zu verzeichnen.

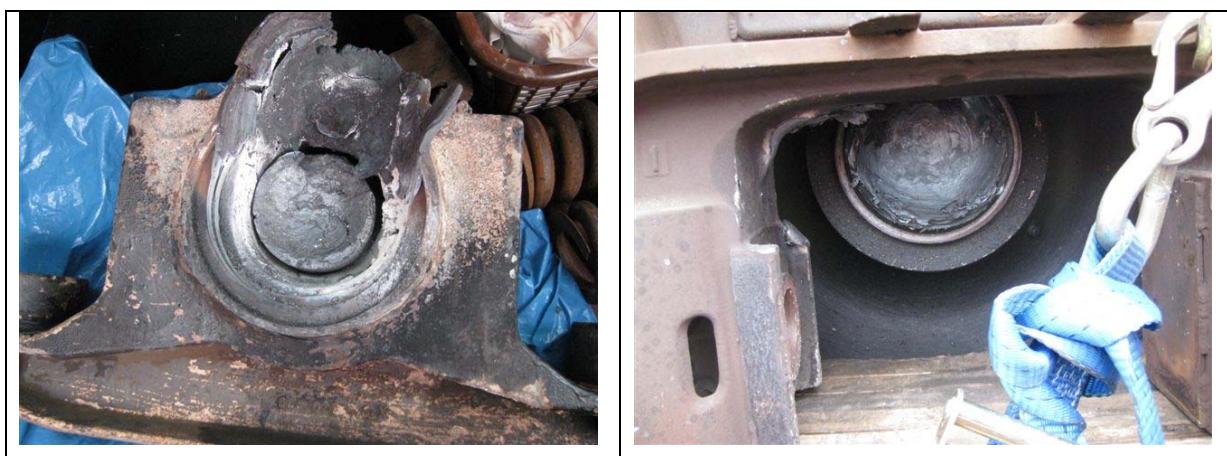
### **2.1.3 Entgleisung am 17.07.2009 auf der Strecke Bünde (Westf) – Bruchmühlen**

Am 17.07.2009 gegen 00:20 Uhr kam es auf der Strecke von Löhne nach Rheine zwischen Bruchmühlen und Bünde (Westf) in km 102,190 zu einer Heißläuferanzeige am Zug 61084. In km 99,2 kam der Zug zum Stehen nachdem er vom Fahrdienstleiter Bünde gestellt wurde. Der Triebfahrzeugführer stellte auf Grund einer Untersuchung fest, dass der mit Heizöl beladene und an 16. Stelle laufende Kesselwagen mit dem vorlaufenden Drehgestell entgleist war.

Es wurde weder ein Personenschaden, noch ein Gefahrgutaustritt festgestellt. Der Oberbau war erheblich beschädigt.

Die bisherigen Untersuchungen zeigten, dass die Entgleisung durch das Heißlaufen eines Radsatzlagers und dem daraus resultierenden Bruch der Radsatzwelle hervorgerufen wurde.

„Zur Vermeidung eines weiteren Heißläufer bedingten Radsatzwellenbruches werden gegenwärtig folgende fahrzeugseitigen Maßnahmen empfohlen:

- Austausch vernieteter Messingkäfige durch Lagerkäfige aus Kunststoff.
- Überprüfung, ob der Anbau von Entgleisungsdetektoren bzw. Sensoren zur Heißläufererkennung zu einer messbaren Erhöhung der Entgleisungssicherheit beitragen können.“

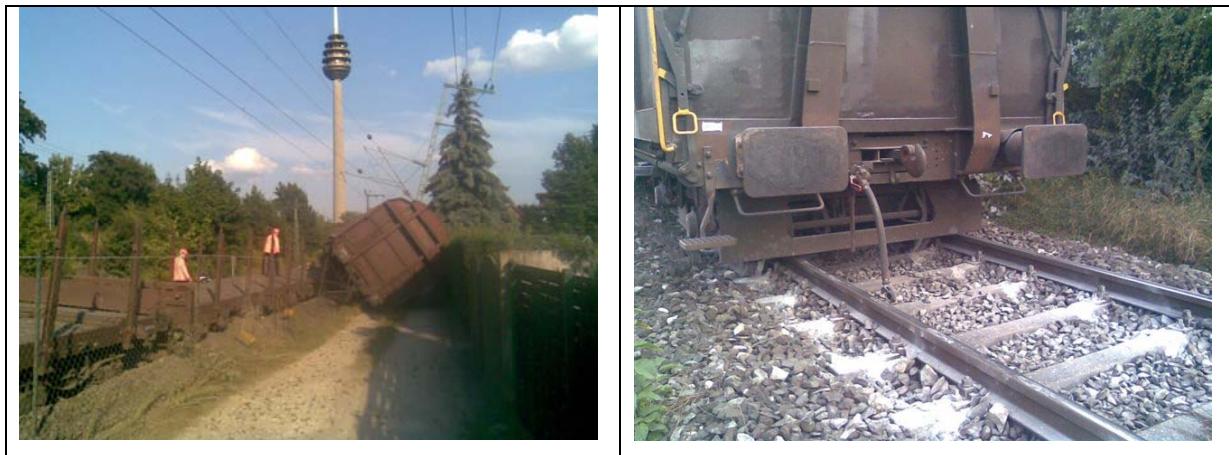
#### 2.1.4 Entgleisung am 07.08.2009 in Nürnberg-Stein

Am 07.08.2009 entgleiste Güterzug FIR 51629, Laufweg Seelze – Nürnberg Rbf, auf der Strecke zwischen Nürnberg-Stein und Nürnberg Rangierbahnhof.

Die Entgleisungsstelle lag in einem Gleisbogen mit einem Radius von 350 Metern. Die entgleisten Wagen liefen an 6. bis 18. Stelle im Zugverband. Zwischen dem 6. und dem 7. Wagen trat eine Zugtrennung ein.

Durch die Entgleisung sind hohe Sachschäden an den Fahrzeugen und an der Infrastruktur entstanden.

Die Entgleisung des Güterzuges erfolgte aufgrund einer Spurerweiterung unter dem rollenden Rad.
