Eisenbahn- Unfalluntersuchung

JAHRESBERICHT

2013

Eisenbahn-Unfalluntersuchungsstelle des Bundes

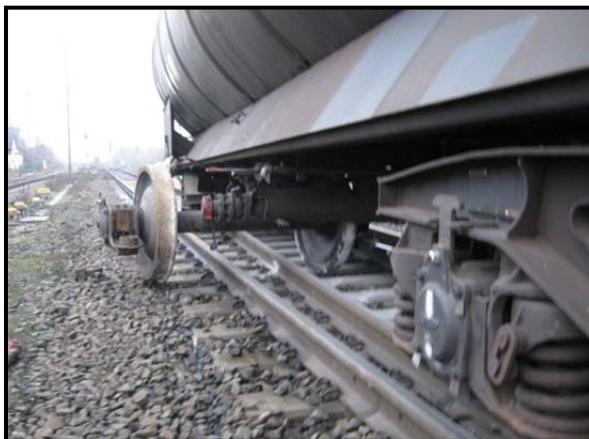
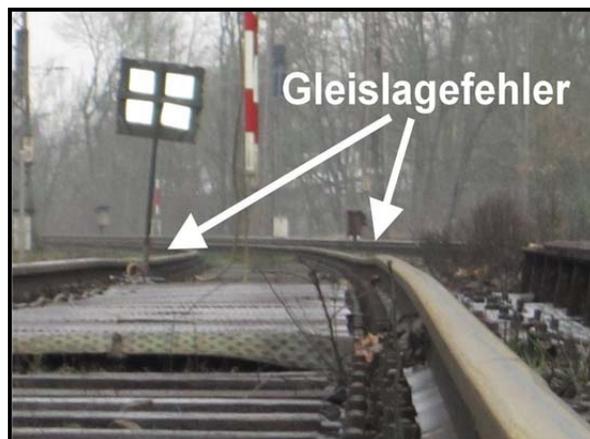
Abb. 7: Zugentgleisung in Recklinghausen Ost

Am 05.01.2013 gegen 16:32 Uhr entgleiste der DGS 95748 bei der Einfahrt in den Bf Recklinghausen Ost mit dem 6. und 7. Wagen mit allen Achsen. Bei den entgleisten Wagen handelte es sich um leere, ungereinigte Kesselwagen mit der UN-Nr. 3082.

Nach Vorbeifahrt des DGS 95748 am fahrzeigenden Einfahrsignal wurden die Weichen 58W201, 58W202, 58W204, 58W205, und 58W207 aufgefahren. Gefahrgut trat nicht aus.

Nach derzeitigem Ermittlungsstand sind Gleislagefehler ursächlich für die Entgleisung.

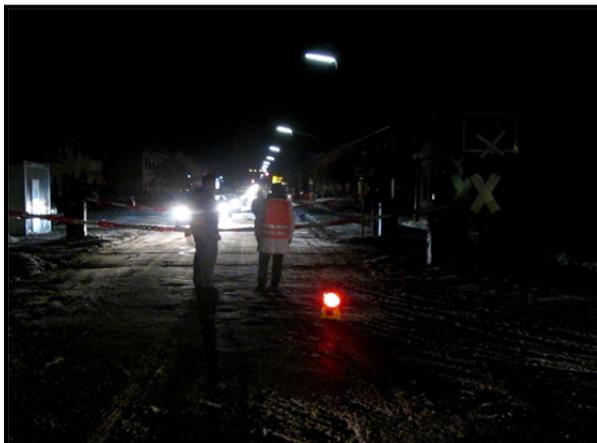
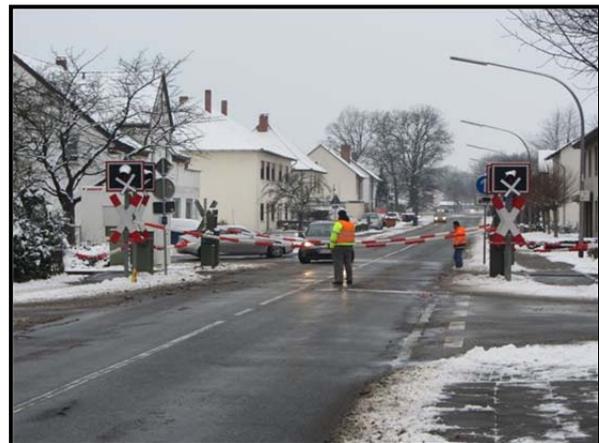
Abb. 8: Bahnübergangsunfall zwischen Lübbecke (Westf.) und Espelkamp

Am 09.01.2013 gegen 17:14 Uhr prallte zwischen Lübbecke (Westf.) und Espelkamp, am durch Posten gesicherten Bahnübergang in km 23,873 (Gestringer Straße) die Regionalbahn DPN 90217 auf der Fahrt von Rahden / Kr. Lübbecke nach Bielefeld mit einem Pkw zusammen.

Bei dem Unfall wurde eine Person getötet und zwei Personen schwer verletzt. Die beiden als Posten eingesetzten Mitarbeiter erlitten einen Schock. Es entstand ein geschätzter Sachschaden in Höhe von ca. 170.000,- Euro.

Die Fahrerin des Pkw hatte den BÜ befahren, obwohl dieser durch Posten mittels Absperrband und einer rot leuchtenden Lampe für die Zufahrt gesichert war.

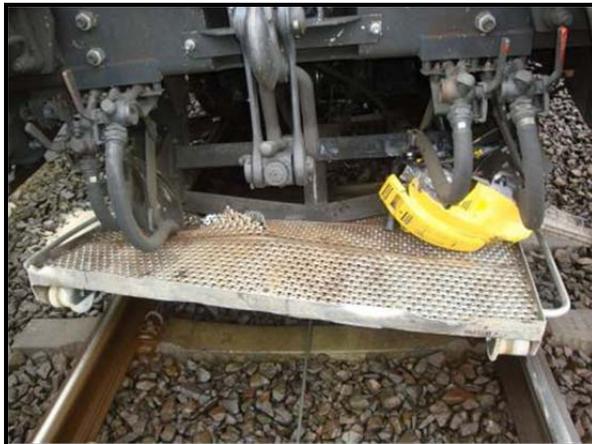
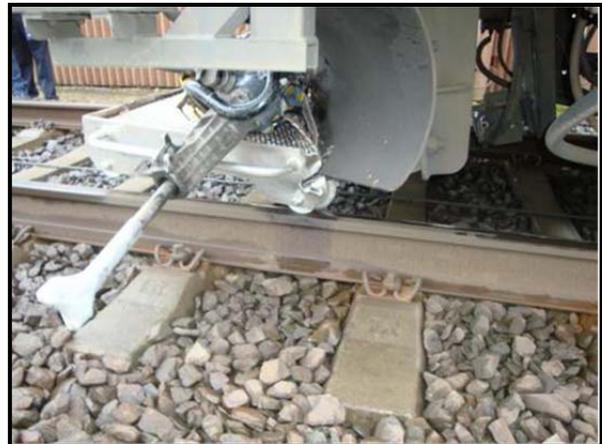
Abb. 9: Zugkollision in Hamburg Bergedorf

Am 06.02. gegen 09:56 Uhr kollidierte der IC 2182 auf der Fahrt von Hamburg nach Stralsund mit einem Rollwagen, auf welchem Arbeitsgeräte für eine Unterhaltungsmaßnahme transportiert werden sollten.

Im Zuge der Kollision wurden die Arbeitsgeräte durch die Luft geschleudert. Eine Person wurde durch einen der fliegenden Gegenstände getroffen und erlitt dabei tödliche Verletzungen.

Der Rollwagen wurde irrtümlich ins nicht gesperrte Gleis eingesetzt.

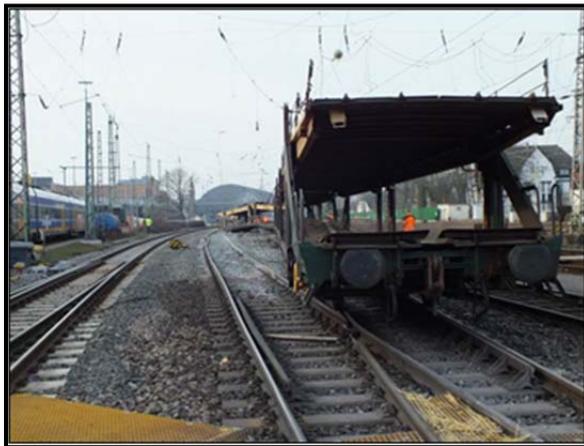
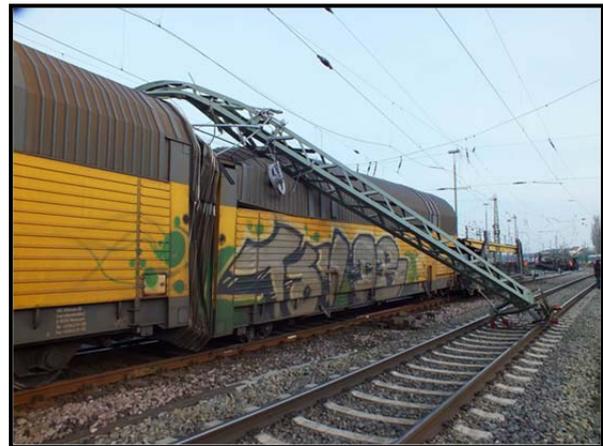
Abb.10: Zugentgleisung zwischen Vahr(Abzw) und Bremen Hbf

Am 14.02.2013 gegen 12:29 Uhr entgleiste der Güterzug DGS 90156 zwischen der Abzweigstelle Vahr und Bremen Hbf mit dem an 16. Stelle des Wagenzuges laufenden leeren Autotransportwagen.

Durch die Entgleisung wurden Oberbau, Leit- und Sicherungstechnik sowie Oberleitungsanlage erheblich beschädigt.

Als Ursache wurde eine angelegte Handbremse an der hinteren Wageneinheit identifiziert. Die festgebremsten Radsätze führten zu starken Materialab- und auftragungen an den Laufflächen der Radsätze. In der Folge war ein spurtreuer Lauf der Radsätze nicht mehr gegeben, sodass der Wagen nach rechts entgleiste.

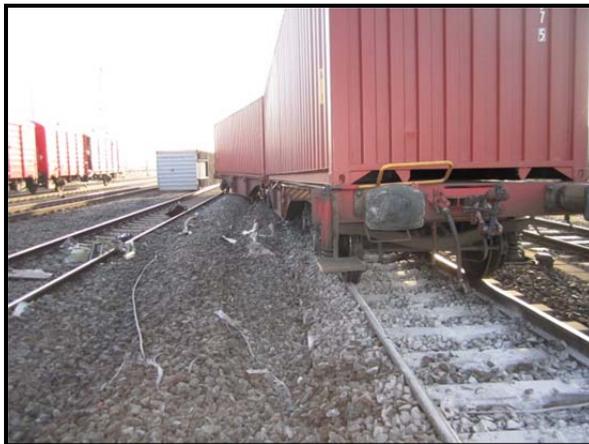
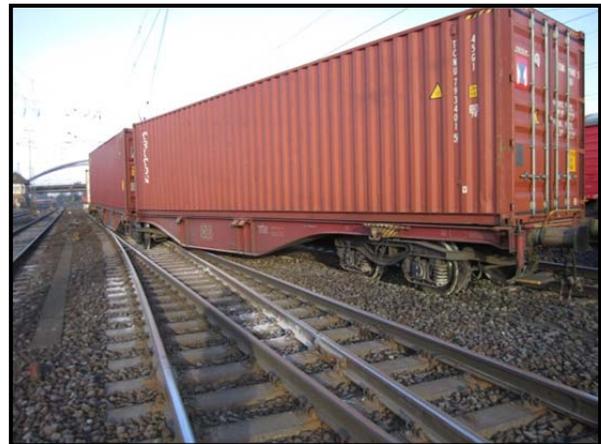
Abb. 11: Zugentgleisung in Hannover-Linden

Am 02.03.2013 gegen 01:37 Uhr entgleiste der Güterzug KT 50528 im Bahnhof Hannover-Linden bei der Einfahrt nach Gleis 6 im Bereich der Weiche 13 mit 2 Containerwagen mit insgesamt 6 Achsen.

Durch die Entgleisung entstanden erhebliche Sachschäden an Oberbau, Leit- und Sicherungstechnik sowie Oberleitungsanlage.

Die Untersuchungen konzentrieren sich gegenwärtig auf die Fachbereiche Infrastruktur sowie Fahrzeugtechnik.

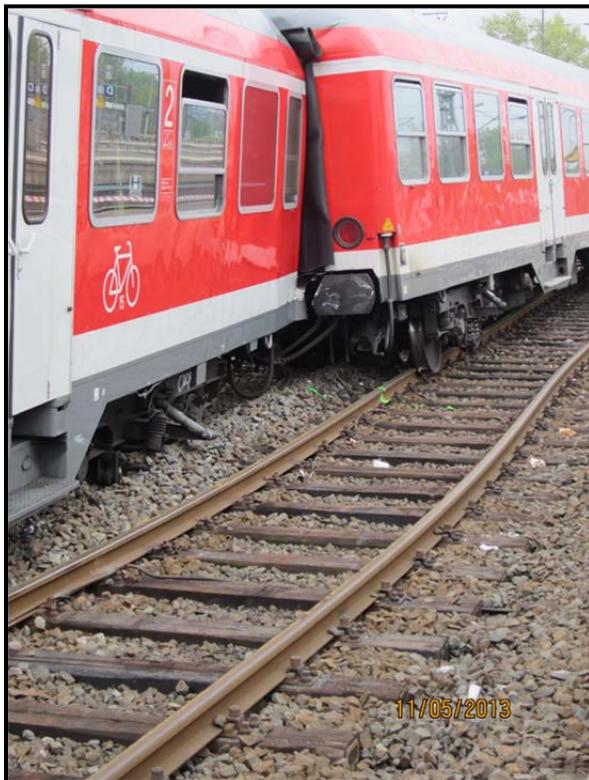
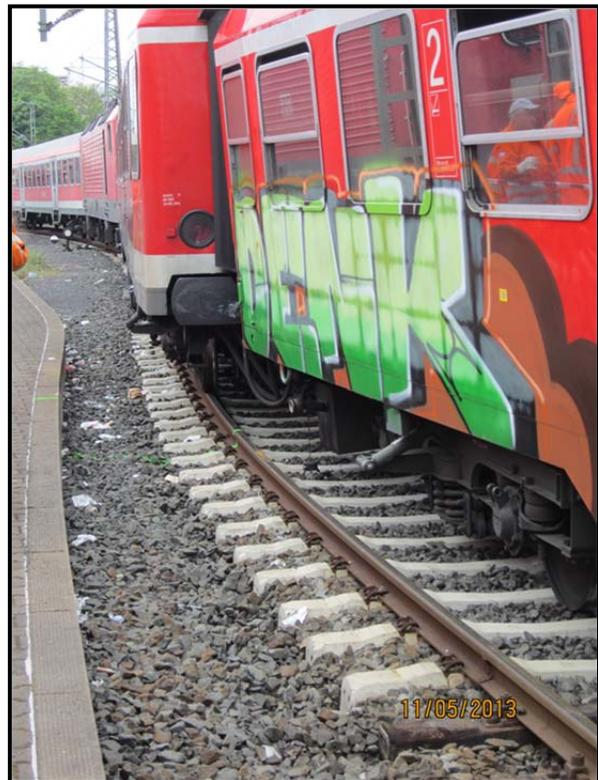
Abb. 12: Zugentgleisung in Frankfurt Süd

Am 10.05.2013 gegen 20:05 Uhr entgleiste der Leerreisezug Lr 73543 bei der Durchfahrt im Bahnhof Frankfurt Süd bei der Einfahrt im Gleis 510 im Bereich der Weiche 252 mit dem dritten und vierten Wagen.

Personen wurden nicht verletzt. Durch die Entgleisung entstanden Sachschäden an Fahrzeugen und Infrastruktur.

Die Untersuchungen konzentrieren sich gegenwärtig auf die Fachbereiche Infrastruktur sowie Fahrzeugtechnik.

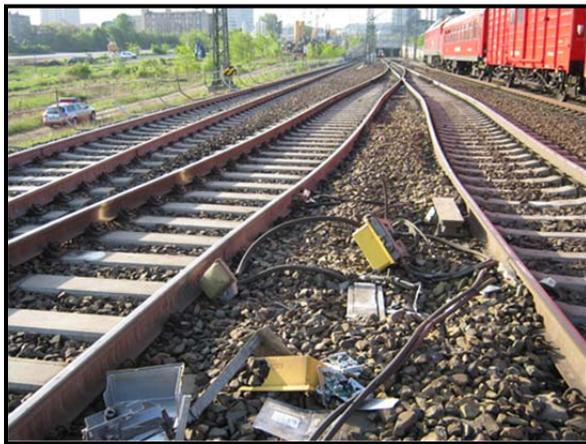
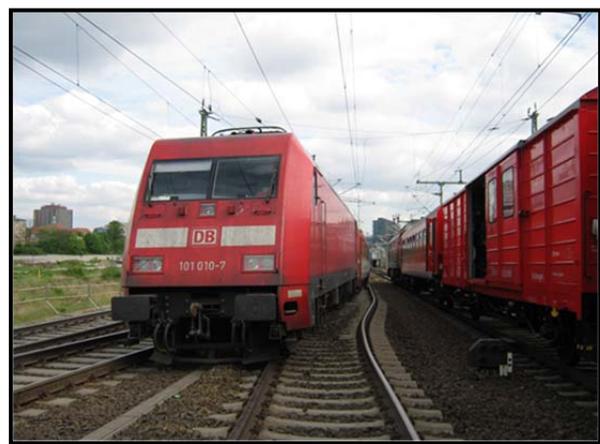
Abb. 13: Zugentgleisung in Berlin Hbf

Am 13.05.2013 gegen 11:30 Uhr entgleiste der LPF 178 bei der Ausfahrt aus dem Bahnhof Berlin Hbf in der Weiche 102. Das Triebfahrzeug und zwei nachlaufende Reisezugwagen entgleisten mit allen Drehgestellen, der dritte nachfahrende Reisezugwagen mit dem vorderen Drehgestell.

Der Triebfahrzeugführer wurde leicht verletzt (Schock). Weitere Personen kamen nicht zu Schaden.

Der LPF 178 entgleiste als er die Weiche 51W102 befuhr während diese aus der Rechtslage in ihre Grundstellung (Linkslage) umlief. Verursacht wurde dies, durch eine vorzeitige Auflösung der Fahrstraße von Signal 51ZU5 mit Streckenziel 51LUMA6.

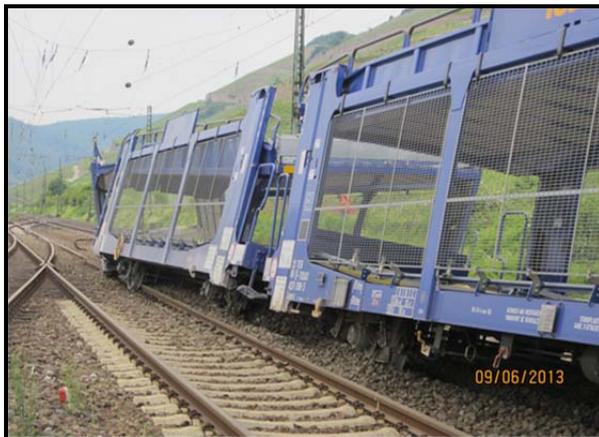
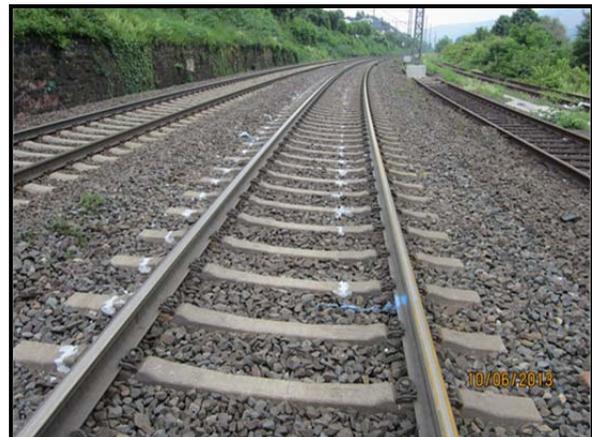
Abb. 14: Zugentgleisung zwischen Lorch (Rh.) und Rüdesheim (Rh.)

Am 09.06.2013 gegen 05.20 Uhr entgleiste DGS 90636 mit dem am Schluss des Zuges laufenden Autotransportwagen. Der Zug kam in km 65,300 in Gleis 2 des Bahnhofs Rüdesheim (Rh.) zum Halten.

Durch die Entgleisung wurden der Oberbau der Üst Lorch und des Einfahrbereiches des Bf Rüdesheim (Rh.) sowie die Signalanlagen, Oberleitungseinrichtungen und fernmeldetechnischen Anlagen auf einer Länge von ca. 11 km stark beschädigt. Außerdem wurden die 3 am Schluss laufenden Fahrzeuge des DGS 90636 teilweise erheblich beschädigt. Durch umherfliegende Schottersteine wurden zudem an der Eisenbahnstrecke abgestellte Privatfahrzeuge beschädigt.

Die Untersuchungen konzentrieren sich gegenwärtig auf die Fachbereiche Infrastruktur sowie Fahrzeugtechnik.

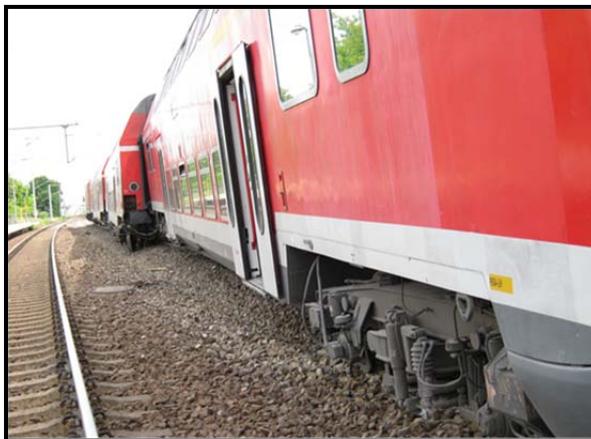
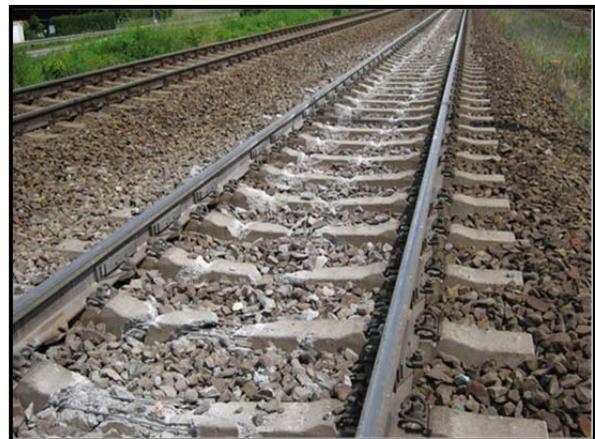
Abb. 15: Zugentgleisung in Schkeuditz

Am 11.06.2013 gegen 07:22 Uhr entgleiste die RB-D 26225 bei der Einfahrt in den Bahnhof Schkeuditz mit dem Steuerwagen und dem zweiten Wagen jeweils mit einem Drehgestell.

Zwei Personen wurden leicht verletzt. Die Sachschäden an der Infrastruktur und an den Fahrzeugen wurden auf insgesamt ca. 505.000 Euro geschätzt.

Ursache für die Entgleisung war das Befahren der Weichenverbindung 31W11/31W10 mit einer zu hohen Geschwindigkeit.

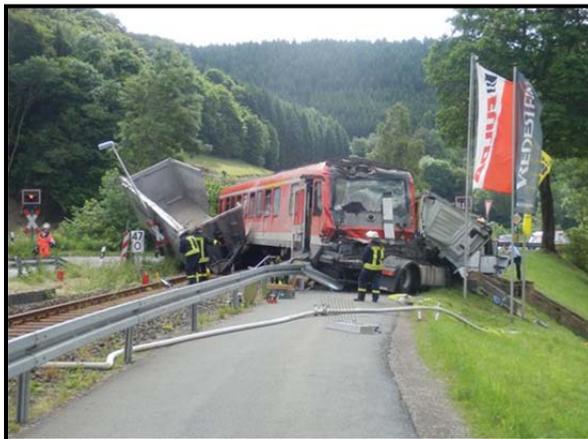
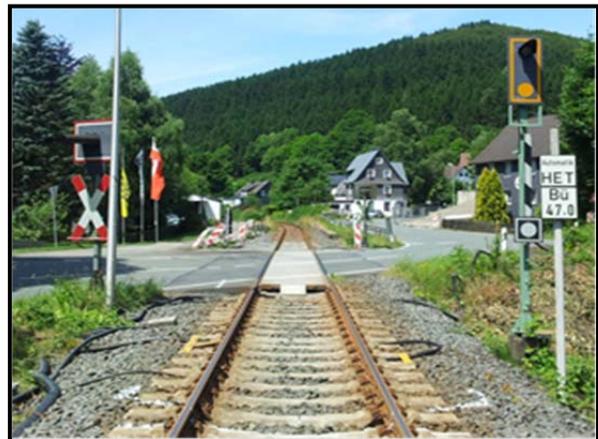
Abb. 16: Bahnübergangsunfall zwischen Bad Laasphe und Erndtebrück
Quelle: Bundespolizei

Am 22.06.2013 gegen 9:28 Uhr prallte die Regionalbahn (RB) 23156 auf der Fahrt von Marburg (Lahn) nach Erndtebrück auf dem technisch gesicherten Bahnübergang in km 47,010 mit einem Lkw zusammen.

Durch den Zusammenprall wurden eine Personen getötet, eine schwer und dreißig Personen leicht verletzt.

Die RB 23156, ein Triebwagen der Baureihe 628, entgleiste mit zwei Drehgestellen. Es entstand ein geschätzter Sachschaden von ca. 600.000 Euro.

Der Unfall wurde durch den Fahrer des Lkw verursacht. Dieser hatte den BÜ trotz eingeschalteter Blinklichter mit seinem Fahrzeug befahren.

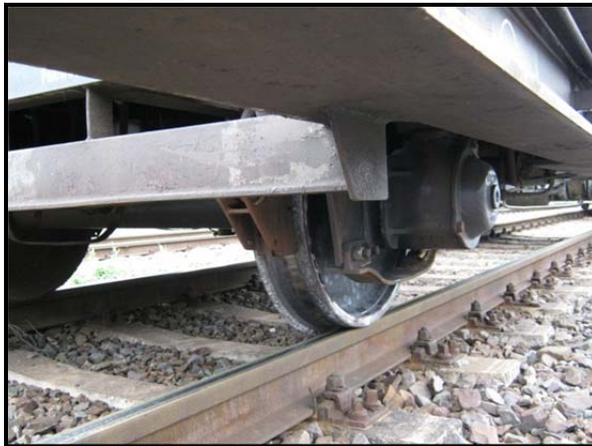
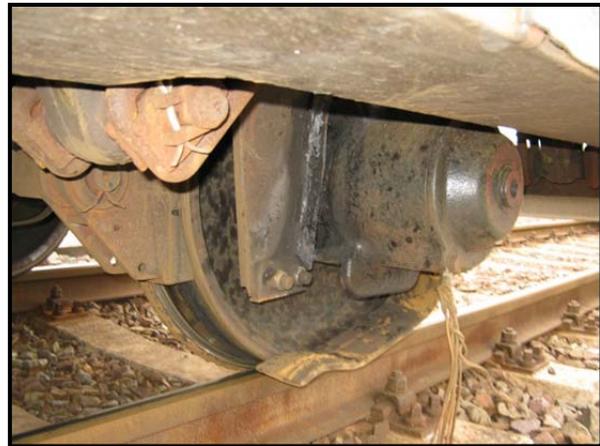
Abb. 17: Zugentgleisung zwischen Kayhauserfeld und Oldenburg Hbf

Am 26.09.2013 gegen 0:40 Uhr entgleiste der Güterzug DGS 83799, auf der Fahrt von Abelitz nach Magdeburg-Rothensee zwischen Kayhauserfeld und Oldenburg Hbf vor dem BÜ in km 6,466, gleiste sich kurz vor dem BÜ in km 5,8 wieder ein, entgleiste erneut kurz hinter dem BÜ und gleiste sich wiederum im Bereich des BÜ in km 4,0 selbst ein.

In Folge der Entgleisungen entstanden Schäden am Oberbau, an der hinteren Achse des entgleisten Wagens sowie deren Achslager.

Die Untersuchungen, konzentrieren sich gegenwärtig auf die Fachbereiche Infrastruktur sowie Fahrzeugtechnik.

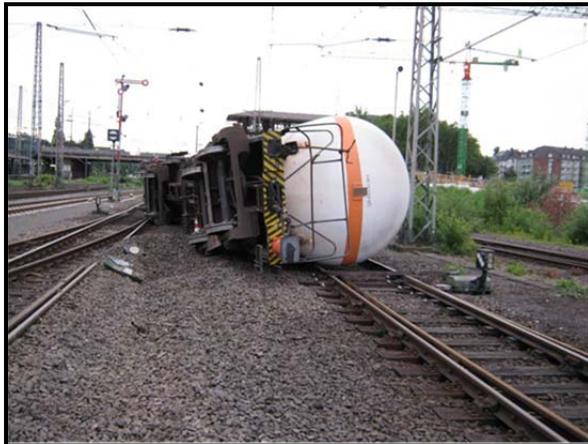
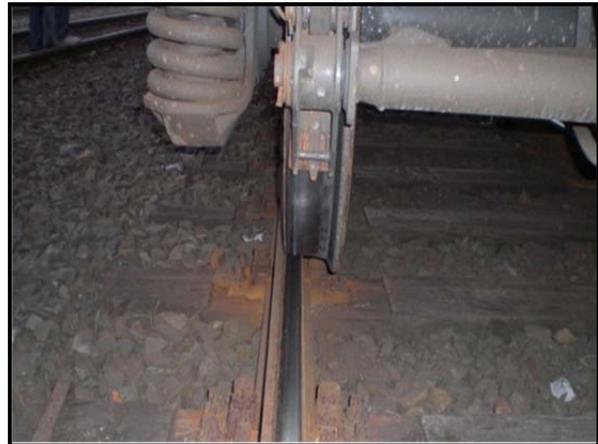
Abb. 18: Zugentgleisung in Düsseldorf-Derendorf

Am 02.07.2013 gegen 17:24 Uhr entgleisten im Bahnhof Düsseldorf-Derendorf vier Wagen des Güterzuges DGS 95740 während der Ausfahrt aus Gleis 12 in Richtung Abzweigstelle Düsseldorf-Rethel.

Infolge der Entgleisung entstanden Sachschäden an den Gleisanlagen und an den Güterwagen. Da einer der mit Propen beladenen Kesselwagen umstürzte, bestand bis zum Umfüllen und Aufrichten dieses Fahrzeugs eine erhöhte Explosionsgefahr, die weitreichende Sicherungsmaßnahmen durch Polizei und Feuerwehr im Bahnhof und im angrenzenden Stadtgebiet nach sich zog.

Ursache für die Entgleisung war eine unzulässige Spurerweiterung, ausgelöst durch fortgeschrittenen biologischen Zerfall der Holzschwellen. Die Spurhaltefähigkeit des Gleises war dadurch nicht mehr gegeben.

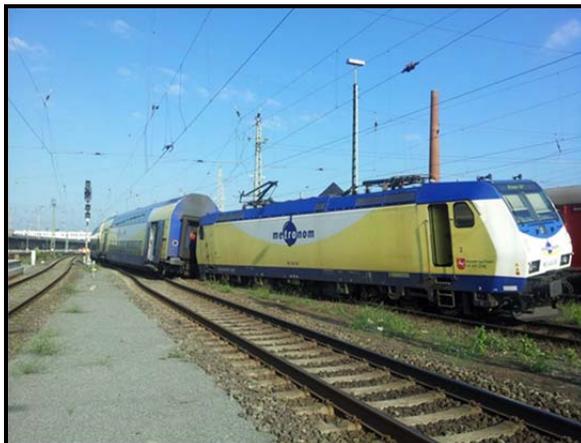
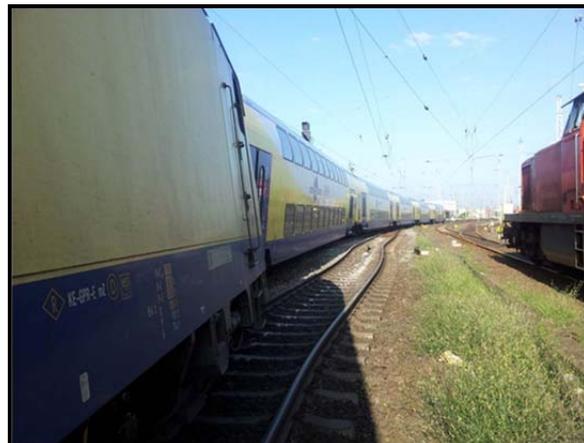
Abb. 19: Zugentgleisung am 05.09.2013 in Bremen Hbf

Am 05.09.2013 gegen 05:51 Uhr, entgleiste, während der Einfahrt in den Bahnhof Bremen Hbf das führende Triebfahrzeug und der erste Wagen des aus insgesamt fünf Doppelstockreizezugwagen gebildeten Personenzuges DPN 81952.

Durch die Entgleisung wurden der Oberbau sowie die Leit- und Sicherungstechnik auf einer Länge von etwa 100 m zum Teil erheblich beschädigt. Nach Angaben des Infrastrukturbetreibers entstand am Fahrweg ein geschätzter Sachschaden in Höhe von ca. 150.000 Euro.

Ursache für die Entgleisung war die sich unter der bewegten Zugfahrt umstellende Weiche W11230. In der Folge fuhr das erste Drehgestell des Triebfahrzeugs auf dem planmäßigen Fahrweg nach Gleis 10. Das zweite Drehgestell geriet aufgrund der abliegenden Weichenstellungen aus der Spurführung und somit zwischen die beiden Backenschienen.

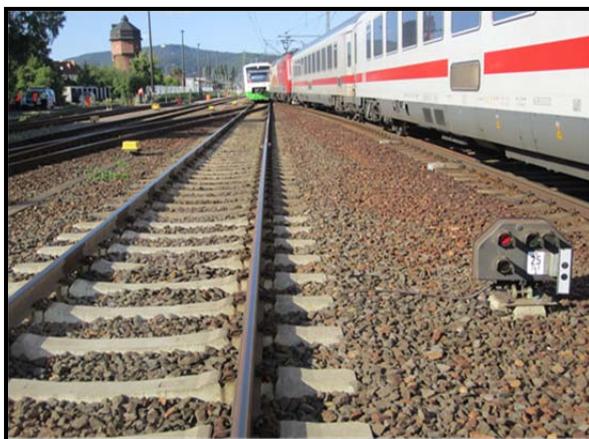
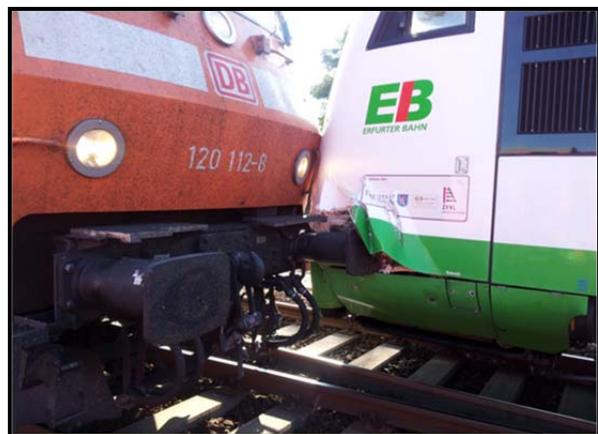
Abb. 20: Zugkollision 05.09.2013 in Saalfeld

Durch die Kollision des IC 2208 mit der Rangierfahrt entstand Sachschaden. Die Rangierfahrt entgleiste mit einem Drehgestell.

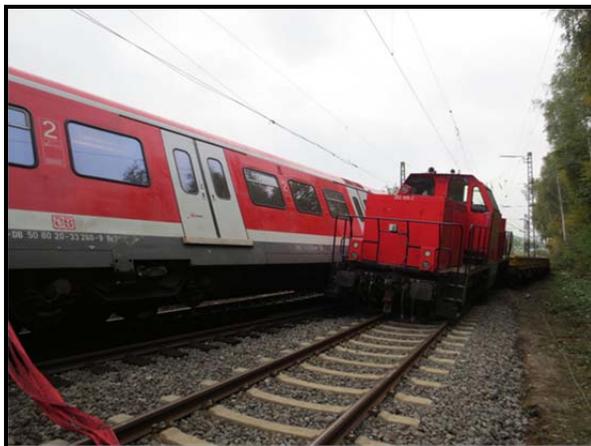
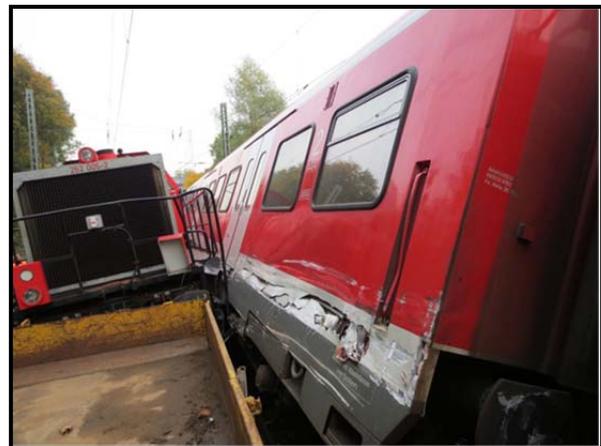
Abb. 21: Zugkollision 16.10.2013 in Essen-Werden

Das Triebfahrzeug der S-Bahn entgleiste mit einem Drehgestell. Der nachfolgende Wagen entgleiste vollständig und geriet in Schräglage. Der Arbeitszug bestehend aus dem Triebfahrzeug und einem geschobenen Wagen entgleiste ebenfalls. Die Summe der geschätzten Sachschäden beläuft sich auf ca. 700.000 Euro.

Die Zugkollision war Folge einer Aneinanderreihung von betrieblichen Fehlhandlungen der an der Sperrfahrt beteiligten Mitarbeiter der Eisenbahnunternehmen. Weitere mit der Planung und Durchführung der Bauarbeiten festgestellte Mängel haben sich mehr oder minder begünstigend auf den Ereigniseintritt ausgewirkt.

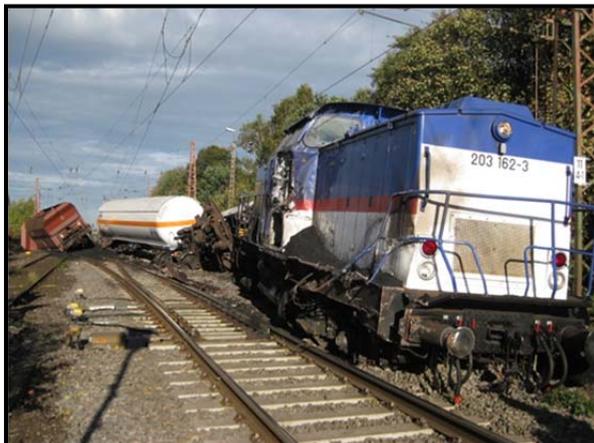
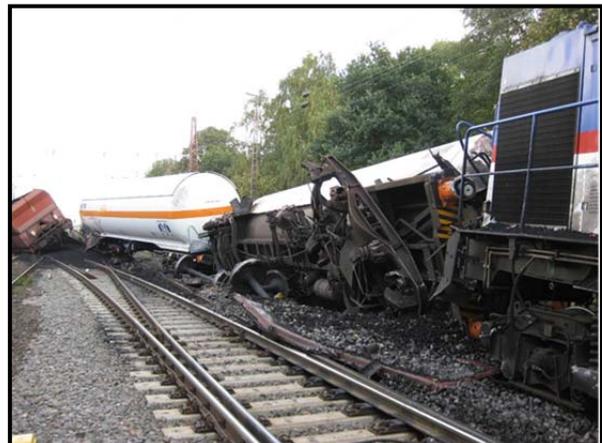
Abb. 22: Zugkollision 26.10.2013 in Gladbeck West

Der Triebfahrzeugführer von Zug 89025 wurde bei dem Unfall schwer verletzt. An den Fahrzeugen beider Züge, an Bahnanlagen und an den Einrichtungen der Leit- und Sicherungstechnik entstanden erhebliche Sachschäden.

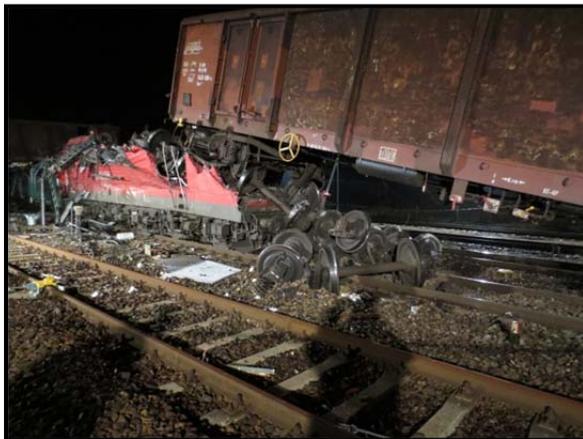
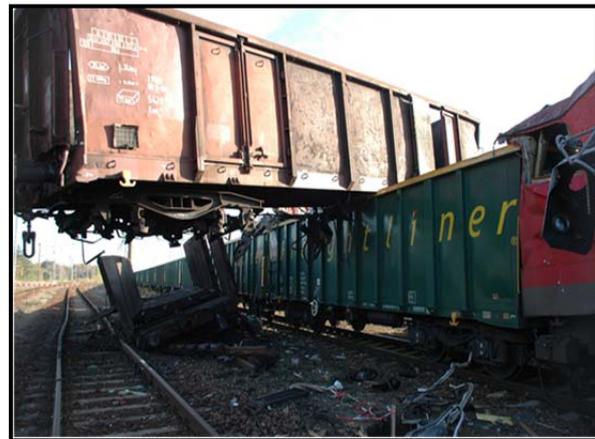
Abb. 23: Zugkollision 11.11.2013 in Hosena

Durch die Kollision wurde der Triebfahrzeugführer des GM 61649 leicht verletzt. Das Triebfahrzeug des GM 61649 wurde zerstört und die folgenden fünf Wagen des Zuges entgleisten, stürzten um und verkeilten sich miteinander.
