BEATT

Bureau d'Enquêtes sur les Accidents
de Transport Terrestre

RAPPORT ANNUEL 2022

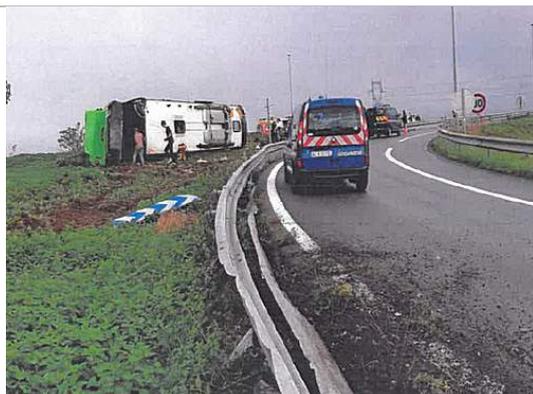
Sortie de route d'un autocar FlixBus le 3 novembre 2019 sur l'autoroute A1 à Estrées-Deniécourt (80)

Le dimanche 3 novembre 2019, un autocar FlixBus fait une sortie de route dans la bretelle de sortie n° +13 de l'autoroute A1 dans le sens Paris vers Lille sur la commune d'Estrées-Deniécourt.

Lors de cette sortie de route, l'autocar s'est renversé et s'est immobilisé sur son côté droit dans le talus enherbé bordant la bretelle de sortie.

La cause directe et immédiate de l'accident est la vitesse excessive de l'autocar à l'entrée du virage très serré de la bretelle de sortie.

Le BEA-TT formule des recommandations et des invitations sur ce thème, ainsi que sur l'organisation des entreprises de transport et leur gestion de la sécurité, et une autre, locale, relative au renforcement de la signalisation de la bretelle de sortie n° 13.

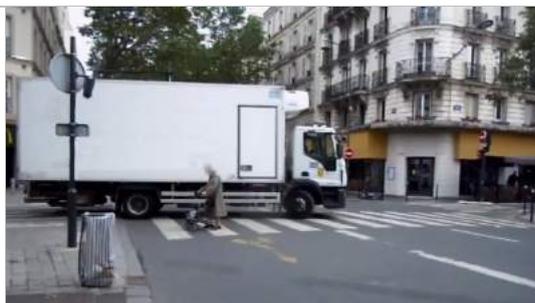
**Heurt d'une piétonne
par un poids lourd
le 4 mai 2021
à Clichy (92)**

Le mardi 4 mai 2021 à Clichy (Hauts-de-Seine), vers 9 h 20, un poids lourd (PL) tournant à droite depuis la rue de Neuilly vers le boulevard Jean-Jaurès (RD 911) a percuté une piétonne traversant le boulevard. La piétonne, âgée de 90 ans, a été projetée au sol. Le conducteur du camion, ne s'étant pas rendu compte de la collision, a poursuivi son mouvement et la roue avant droite du PL a roulé sur la victime, la tuant sur le coup.

La cause directe de l'accident est l'absence de perception réciproque, par le conducteur du poids lourd et par la piétonne, de la présence de l'autre protagoniste.

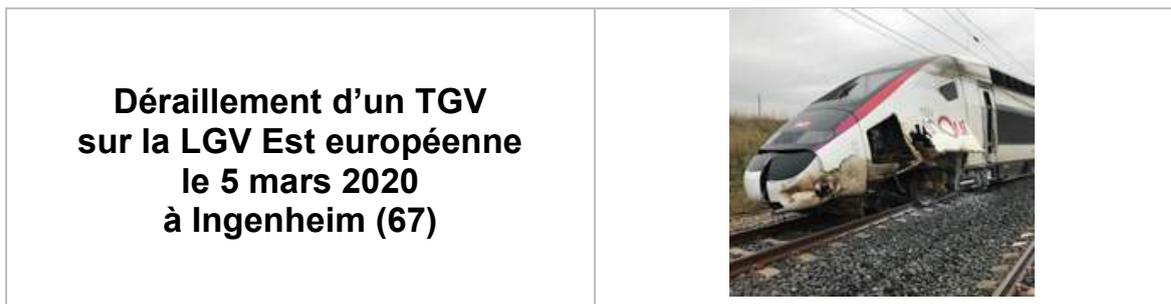
Jeudi 5 mars 2020 à 7 h 32, le TGV 2350 en provenance de Colmar et à destination de Paris parcourt la ligne à grande vitesse Est Européenne. Empruntant une zone de la ligne en déblai au droit de la commune de Duntzenheim, il heurte à 284 km/h un monticule de terre recouvrant la voie.

Sous le choc, le TGV déraile. La motrice avant se déporte et traverse la plate-forme. Elle vient se positionner à cheval sur la voie opposée. Les trois premières remorques déraillent également, en restant à cheval sur la voie initiale. Les éléments articulés de la rame restent solidaires et continuent leur course sans dévier de la plateforme ferroviaire jusqu'à leur immobilisation complète, 1 635 mètres après le choc initial, sur le territoire de la commune d'Ingenheim

La cause immédiate du déraillement du TGV est le heurt du monticule de matériau sur la voie provenant du glissement du talus adjacent.

La cause du glissement du talus est l'instabilité de celui-ci en raison de la faible résistance d'une formation géologique particulière le constituant : des argiles du Domérien. La résistance de cette formation avait été surestimée lors de la justification de la stabilité à l'époque de la conception.

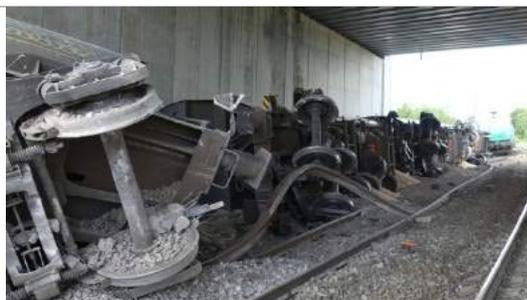
**Déraillement d'un train
de transport de céréales
le 26 août 2021
à Saint-Hilaire-au-Temple (51)**

Le jeudi 26 août 2021 à 22 h 04, le train de fret n° 71 646 de l'Entreprise Ferroviaire Fret SNCF, circulant de Châlons-en-Champagne à Tergnier, a déraillé à Saint-Hilaire-au-Temple (Marne). Le train comportait 20 wagons de transport de céréales. Il a déraillé peu avant un pont-rail permettant le passage sous la ligne ferroviaire à grande vitesse Est-Européenne. La locomotive et les 7 derniers wagons du train sont restés sur les rails, tandis que 13 wagons se sont couchés et enchevêtrés. Deux wagons ont heurté le mur gauche de soutien de l'ouvrage entraînant un arrêt brutal de la locomotive et une mise en « accordéon » des wagons suivants. Le conducteur du train a été blessé et choqué. La voie a été détruite sur 150 m. Le trafic entre Châlons-en-Champagne et Reims a été suspendu 35 jours.

La cause du déraillement est une rupture multiple de rail sous le passage du train, en file basse de courbe. Le rail était affecté d'un défaut de fissuration verticale longitudinale du champignon, codifié 213, qui existait depuis plusieurs années. Le rail en cause était de réemploi, de faible profil, de fabrication ancienne (1955).

- les conditions d'exploitation de cette section de voie, en vitesse et en charge, se sont intensifiées augmentant les sollicitations dynamiques des rails ;
- la politique de surveillance des rails n'a pas permis de détecter à temps le défaut de fissuration verticale longitudinale du champignon et d'intervenir correctivement ;
- l'arrêt du train s'est opéré brutalement par l'encastrement de deux wagons du train sur un piédroit du pont-rail avec la ligne à grande vitesse Est-Européenne.

SNCF Réseau a immédiatement mis en œuvre un plan d'action visant l'évaluation et la résorption de ce type de défaut, tant sur la ligne Reims à Châlons-en-Champagne que sur l'ensemble du réseau national.

- La fiabilisation des données de patrimoine rails au regard de l'état réel des rails de réemploi et le réexamen des prescriptions en vue de garantir l'éradication progressive des rails les plus anciens ou leur bon état de fonctionnement.
- L'adaptation des modalités de surveillance de l'état réel des rails afin de traiter les risques liés à la vétusté des rails anciens.
- L'amélioration de la détection des défauts de fissuration verticale longitudinale par les engins lourds d'auscultation des rails utilisant de nouveaux moyens techniques.
- La vérification que les agents en charge des tournées rails soient bien formés à cette mission et disposent de supports pratiques adaptés pour les assister.
- La révision de la fiche UIC 777-2 pour améliorer le traitement du risque pour les circulations ferroviaires percutant un obstacle franc constitué par un ouvrage d'art.

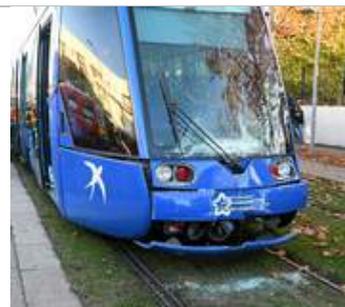
Collision par rattrapage de deux rames de tramway le 2 décembre 2019 à Montpellier (34)

Le 2 décembre 2019 en début d'après-midi, une panne d'un tramway sur la ligne 1 du réseau de Montpellier provoque l'accumulation de plusieurs tramways dans la zone du Château d'Ô. Dans ce contexte, le tramway n° 2012 s'arrête en ligne, une centaine de mètres avant la station Hôpital Lapeyronie. Quatre minutes plus tard, circulant derrière lui, le conducteur du tramway n° 2028 quitte la station Universités des Sciences et des Lettres : le long du CHU Lapeyronie, il aperçoit le tramway n° 2012 devant lui. Il freine, applique les patins magnétiques, puis deux secondes plus tard enclenche un freinage d'urgence. Le tramway ralentit mais pas suffisamment. Malgré un excès de vitesse par rapport aux limitations imposées, lorsque le conducteur commande le freinage d'urgence, la distance devant lui est suffisante pour que, dans une situation normale, il puisse s'arrêter avant l'arrière du tramway n° 2012. Il le heurte pourtant à une vitesse estimée entre 15 et 20 km/h.

La collision a fait 41 blessés légers parmi les passagers des deux tramways, estimés à 200 personnes. Des dégâts matériels sont constatés sur les deux tramways.

Les performances de freinage du tramway n° 2028 obtenues avec un phénomène d'enrayage ont été inférieures à celles qui étaient attendues, causant ainsi la collision. La complexité de l'interaction véhicule-voie a exigé une analyse systémique pour rechercher les causes du rattrapage. Plusieurs facteurs contributifs ont été identifiés :

- le comportement de conduite du conducteur du tram n° 2028, sollicitant fortement le matériel roulant, dans le contexte de conditions d'exploitation défavorables ;
- l'adhérence réduite en présence d'un rail non nettoyé récemment et probablement graissé ;
- un sablage probablement défaillant sur une partie des bogies moteurs d'extrémités du tramway.

Le BEA-TT émet 7 recommandations et 3 invitations, relatives à la formation et au suivi des conducteurs de tramways ; à l'amélioration de la traçabilité des actions de maintenance, qu'il s'agisse de celle de la voie ou de celle des rames ; et à la fonction anti-enrayage pour les futurs matériels roulants tramway.

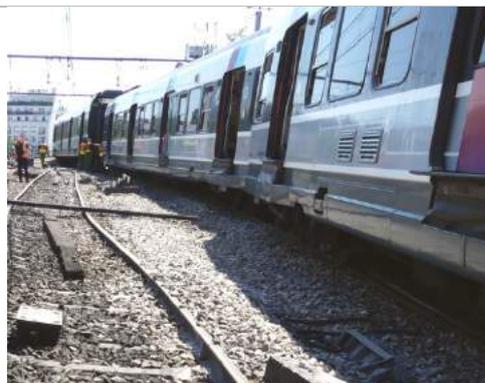
**Déraillement d'une rame du RER B
le 24 juin 2020
à proximité de la gare
de Denfert-Rochereau (75)**

Le 24 juin 2020, peu avant 19 heures une rame MI79 du RER B part du quai 3 de la gare Denfert-Rochereau.

Moins de deux minutes plus tard, lors d'un changement de voie le train déraille au passage de la pointe d'un appareil de voie disposé à droite : le premier essieu du bogie avant de la 6^e voiture déraille par montée de roue sur l'aiguille gauche de l'appareil de voie ; le second essieu déraille avant la pointe de cœur de l'appareil de voie.

Le déraillement est dû à un défaut de l'interface rail-roue au droit de l'appareil de voie où la montée de roue s'est produite.

En parallèle, la RATP pourrait poursuivre les investigations afin de comprendre comment se forment les bourrelets sur les roues des rames RER MI79.

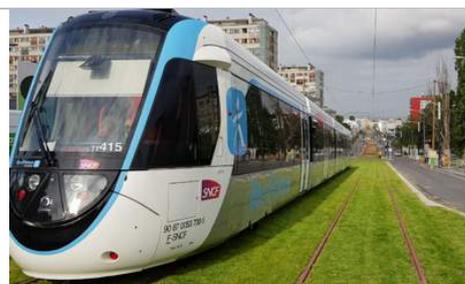
**Dérive d'une rame de tramway
de la ligne T4
le 8 novembre 2020
à Clichy-sous-Bois (93)**

Le 8 novembre 2020, sur la ligne de tramway francilien T4 exploitée par SNCF Voyageurs, une rame en circulation commerciale parcourt une rampe à 7 % entre les stations Maurice Audin et Clichy-sous-Bois-Mairie. En haut de la rampe, le conducteur du tramway réduit sa vitesse afin de s'arrêter devant une signalisation routière tramway lui interdisant le franchissement d'un carrefour. La rame part alors en dérive arrière, dans le sens de la descente, atteignant 63 km/h. La rame est finalement arrêtée par le conducteur au moyen d'un freinage d'urgence, après 430 mètres de dérive.

Les conséquences auraient pu être graves. Heureusement, personne parmi la quarantaine de passagers à bord n'est blessé et il n'y a pas de dégât matériel.

La cause de la dérive est la concomitance du maintien en traction et de la mise en œuvre d'un geste métier inadéquat par le conducteur, à savoir le passage du sélecteur de sens de marche sur la position « zéro » lors de l'arrêt devant la signalisation routière tramway. Cette action a entraîné la désactivation de la sécurité de l'anti-dérive. Prescrit pour l'immobilisation devant un signal d'itinéraire ferroviaire, le geste n'était pas adapté face à une signalisation routière tramway. De plus, lors de l'arrêt initial en haut de la rampe, le conducteur a laissé le manipulateur sur la position « traction ». Les freins d'immobilisation qui auraient pu malgré tout retenir la rame ne se sont dès lors pas activés.

Le BEA-TT émet **5 recommandations** et **5 invitations** concernant l'usage du geste métier au regard des particularités du matériel roulant fourni, le langage utilisé, la formation des conducteurs et les enregistrements des vidéos frontales.

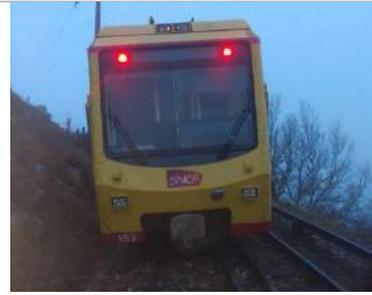
Déraillement d'un train le 25 janvier 2021 à Fontpédrouse (66)

Le 25 janvier 2021, en fin de journée, le Train Express Régional n° 23006 circule depuis la gare de Latour-de-Carol en direction de sa gare terminus de Villefranche-Vernet-les-Bains sur une voie unique à écartement métrique. Cette automotrice, de type Z150, bien qu'en service commercial ne transporte pas de voyageurs. Seuls sont présents à bord le conducteur et le contrôleur.

À partir du pont Gisclard, dans la descente des gorges de la Têt, un brouillard intense enveloppe le train. Il subit plusieurs enrayages que le conducteur gère via des actions de freinage électrique puis des actions sur les boutons-poussoirs de sablage et d'anti-patinage. La vitesse du train dépasse la limite autorisée qui est de 30 km/h et continue d'augmenter. Un dernier enrayage a lieu à vitesse élevée. Le conducteur n'arrive pas à récupérer l'adhérence en appliquant les mêmes gestes que précédemment et il n'utilise pas le freinage pneumatique. Le convoi se présente à l'entrée du tunnel de La Castagnal (courbe à droite) à la vitesse de 56 km/h.

La cause première du déraillement est la survitesse du train Z152 dans une courbe, consécutive à la difficulté du conducteur à maîtriser la vitesse à la suite de plusieurs enrayages en zone de forte pente. Ces enrayages ont été déclenchés par des conditions météorologiques humides et un état graisseux du rail.

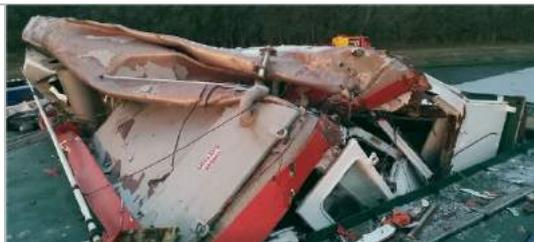
**Heurt de deux ponts par le navire
fluvio-maritime ANDRE MICHEL 1
le 2 octobre 2021
sur le canal de dérivation du Rhône
à Donzère (26)**

Le samedi 2 octobre 2021, le navire fluvio-maritime² ANDRE-MICHEL 1, battant pavillon maltais, remonte le Rhône, sur ballast, en provenance de Torre Annunziata en Italie et à destination de Saint-Usage (21) où il va charger du blé.

L'équipage maritime est composé de 7 marins ukrainiens. Le conducteur fluvial, résidant en France et âgé de 68 ans, a embarqué à 7 h 00 à Port-Saint-Louis-du-Rhône, où il a pris la conduite du navire.

- étudier les possibilités d'amélioration de la sécurité de la navigation sur le secteur des deux ponts de Donzère, lors de conditions de visibilité dégradées, au moyen de la signalisation et du balisage (alignement de feux ou autre dispositif pour baliser la direction du chenal, espars surmontés de réflecteurs radar et de feux lumineux, éclairage du pont, matériaux réfléchissants).
