JAHRESBERICHT

2020

Bundesstelle für Eisenbahnunfalluntersuchung

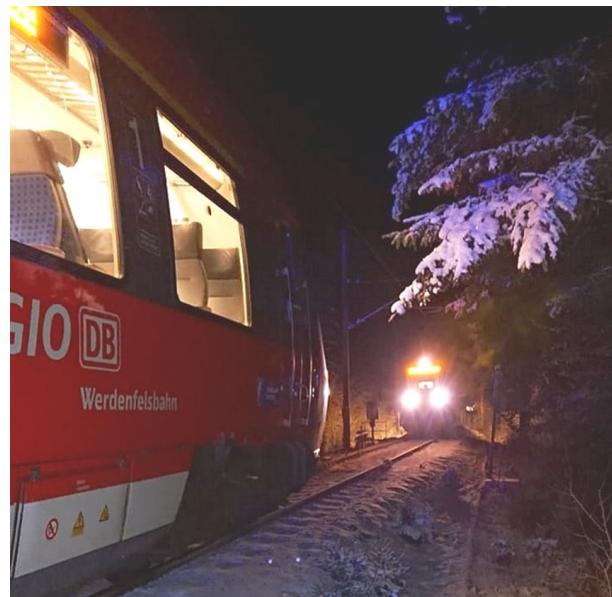
2.1.1 Störung durch betriebliche Fehlhandlung am 22.01.2020 im Bahnhof Griesen (Oberbay)

Am 22.01.2020 gegen 16:46 Uhr kam der Reisezug RB 5522 auf der Fahrt von Garmisch-Partenkirchen nach Reutte in Tirol (ÖBB) im Bahnhof Griesen (Oberbay) nach Einleitung einer Schnellbremsung etwa 20 m vor dem Reisezug RB 5523 zum Halten.

Es wurden keine Personen getötet oder verletzt. Es entstanden keine Sachschäden.

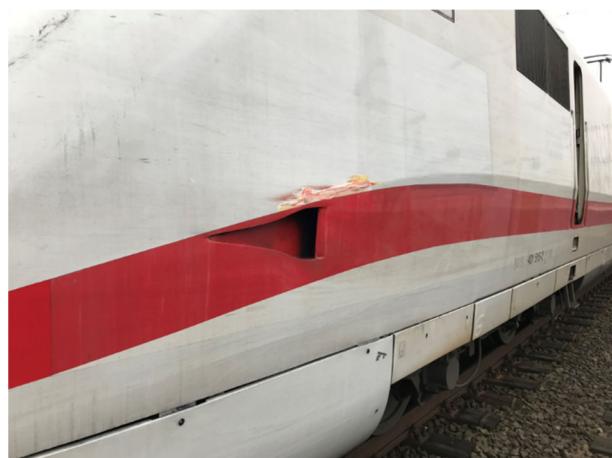
2.1.2 Zugkollision am 23.01.2020 im Bahnhof Hamburg-Altona

Am 23.01.2020 gegen 14:28 Uhr kollidierte die Leerfahrt LPFT-T 27893 mit einem anfahrenden Fahrzeugpark, der sich aus dem ehemaligen ICE-A 929 zusammensetzte, im Bereich der Weiche 11 des Bahnhofs Hamburg-Altona.

Es wurden keine Personen getötet oder verletzt. Es entstand geringer Sachschaden.

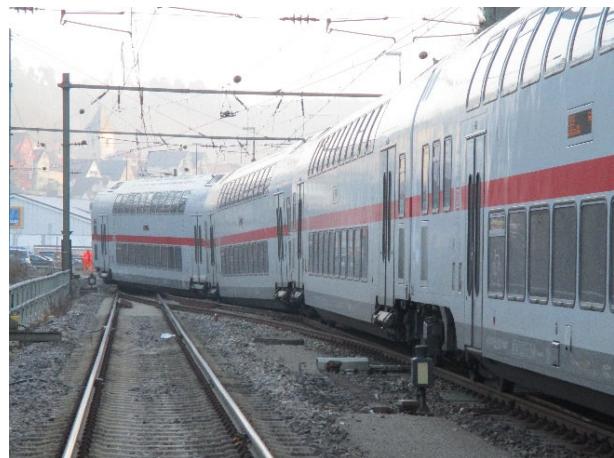
2.1.3 Zugentgleisung am 23.01.2020 im Bahnhof Horb

Am 23.01.2020 gegen 20:00 Uhr entgleiste der Reisezug IC 2382 auf der Fahrt von Konstanz nach Stuttgart bei der Einfahrt in den Bahnhof Horb.

Es wurden keine Personen getötet oder verletzt. Es entstanden Sachschäden.

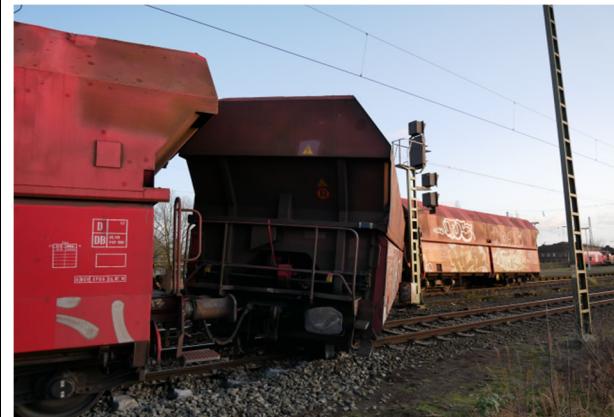
2.1.4 Zugentgleisung am 04.02.2020 im Bahnhof Bremen-Neustadt

Am 04.02.2020 gegen 11:42 Uhr entgleiste der Güterzug GM 60856, auf der Fahrt von München Nord Rbf nach Wilhelmshaven Ölweiche, bei der Durchfahrt des Bahnhofs Bremen-Neustadt.

Es wurden keine Personen getötet oder verletzt. Es entstanden Sachschäden.

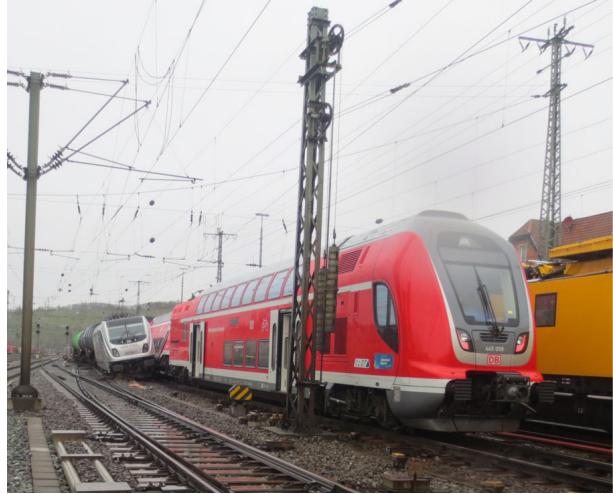
2.1.5 Zugkollision am 16.02.2020 im Bahnhof Würzburg Hbf

Am 16.02.2020 gegen 22:02 Uhr kollidierte der Güterzug DGS 48959 auf der Fahrt von Gelsenkirchen-Bismarck nach Linz Verschiebebahnhof auf der Weiche 377 des Bahnhofs Würzburg Hbf mit einer Rangierfahrt.

Es wurden keine Personen getötet oder verletzt. Es entstanden Sachschäden.

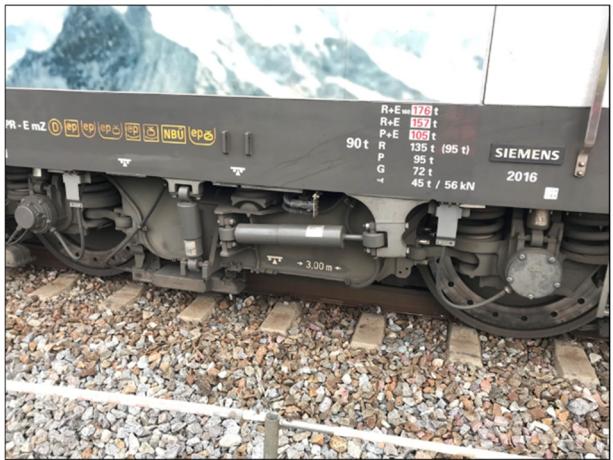
2.1.6 Zugkollision am 25.02.2020 im Bahnhof Weil am Rhein

Am 25.02.2020 gegen 10:58 Uhr kollidierte das nach einer Zugtrennung führerlos rollende zweite Triebfahrzeug der Triebfahrzeugfahrt 99276 im Bahnhof Weil am Rhein mit einer Baugleissperre.

Es wurden keine Personen getötet oder verletzt. Es entstanden Sachschäden.

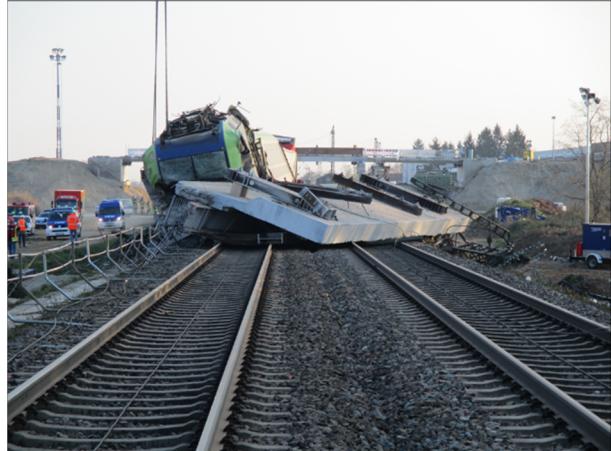
2.1.7 Zugkollision am 02.04.2020 zwischen Müllheim (Baden) und Schliengen

Am 02.04.2020 gegen 19:28 Uhr kollidierte der Güterzug DGS 43635 mit Begleitwagen während der Fahrt von Freiburg nach Novara Boschetto (Italien) zwischen Müllheim (Baden) und Schliengen mit einem herabgestürzten Brückenteil.

Es wurde eine Person getötet. Zehn Personen wurden verletzt, zwei davon schwer. Es entstanden Sachschäden.

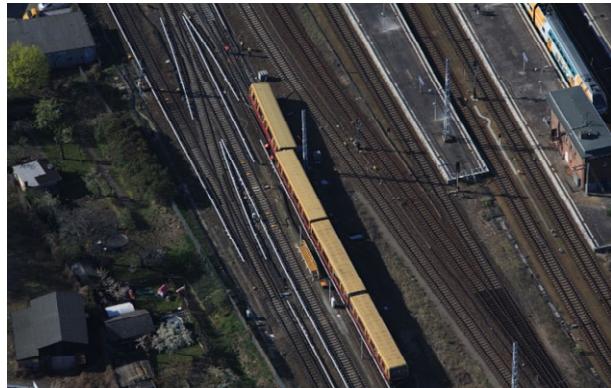
2.1.8 Zugentgleisung am 15.04.2020 im Bahnhof Berlin-Lichtenberg

Am 15.04.2020 gegen 21:03 Uhr entgleiste die S-Bahn 75626 auf der Fahrt von Berlin-Wartenberg nach Berlin Ostbahnhof im Bahnhof Berlin-Lichtenberg bei der Ausfahrt aus Gleis 692 in der doppelten Kreuzungsweiche 350.

Eine Person wurde leicht verletzt. Es entstanden Sachschäden.

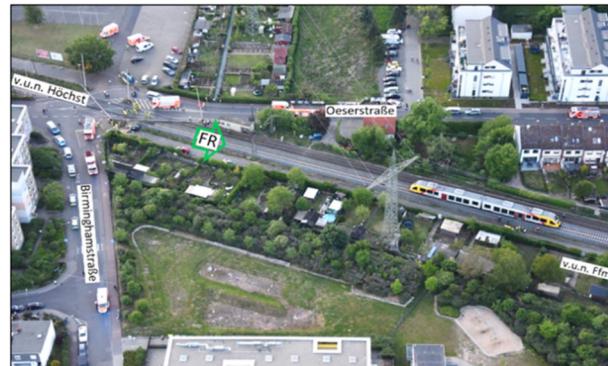
2.1.9 Bahnübergangsunfall am 07.05.2020 zwischen Frankfurt-Höchst und Frankfurt Mainzer Landstraße

Am 07.05.2020 gegen 20:01 Uhr prallte der Reisezug DPN-G 24762 zwischen den Betriebsstellen Frankfurt-Höchst und Frankfurt Mainzer Landstraße auf dem Bahnübergang in km 6,984 mit einer Fußgängerin, einem Fahrradfahrer und mit einem Personenkraftwagen zusammen.

Es wurde eine Person getötet. Zwei Personen wurden schwer verletzt. Es entstanden Sachschäden.

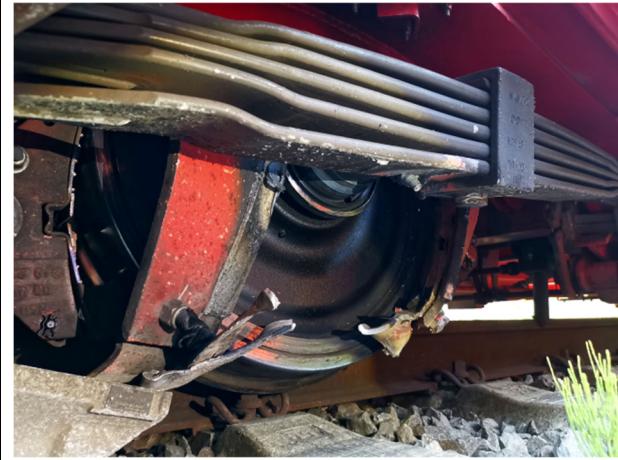
2.1.10 Zugentgleisung am 20.05.2020 im Bahnhof Wengern Ost

Am 20.05.2020 gegen 16:46 Uhr entgleiste der Güterzug DGS 43982, auf der Fahrt von Passau nach Bochum-Langendreer, im Bahnhof Wengern Ost.

Es wurden keine Personen getötet oder verletzt. Es entstanden Sachschäden.

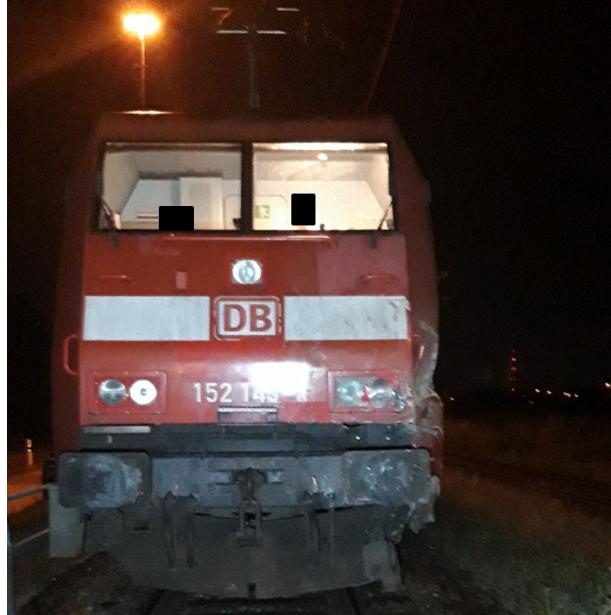
2.1.11 Zugkollision am 23.05.2020 im Bahnhof München Nord Rbf

Am 23.05.2020 gegen 22:19 Uhr kollidierte der Güterzug DGS 50214 auf der Fahrt von München Ost Rbf nach Meimersdorf im Bahnhof München Nord Rbf auf dem innerbetrieblichen Gleisübergang 6 bei km 16,0 mit einem Lkw.

Es wurde eine Person getötet. Es entstanden Sachschäden.

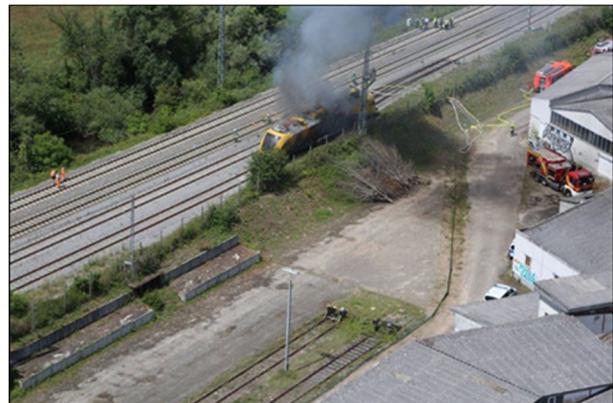
2.1.12 Fahrzeugbrand am 09.07.2020 im Bahnhof Hausach

Am 09.07.2020 gegen 11:04 Uhr kam es bei dem Nebenfahrzeug NbZ 19964 auf der Fahrt von Villingen nach Freiburg im Bahnhof Hausach zu einem Fahrzeugbrand mit anschließendem führerlosen Abrollen bis zum Bahnhof Gengenbach.

Es wurden keine Personen getötet oder verletzt. Es entstanden Sachschäden.

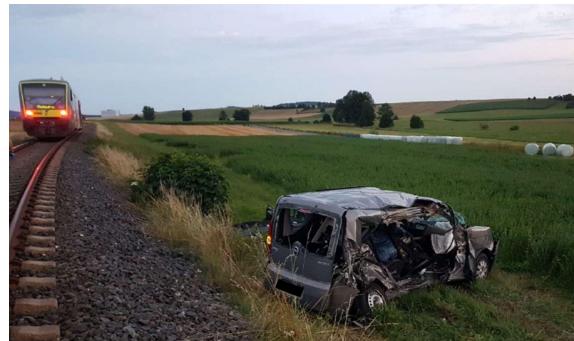
2.1.13 Bahnübergangsunfall am 27.07.2020 zwischen den Haltepunkten (Hp) Großwalbur und Meeder

Am 27.07.2020 gegen 18:18 Uhr prallte der Reisezug DPN-G 84553 auf der Fahrt von Bad Rodach nach Coburg auf dem nicht technisch gesicherten Bahnübergang in Streckenkilometer 8,615 zwischen Hp Großwalbur und Hp Meeder mit einem Pkw zusammen.

Es wurden zwei Personen getötet. Eine Person wurde leicht verletzt. Es entstanden Sachschäden.

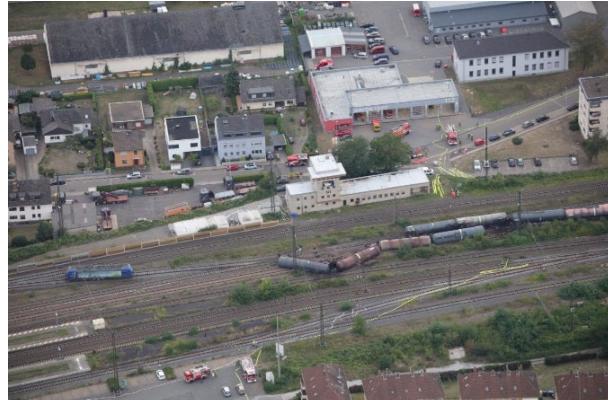
2.1.14 Zugentgleisung am 30.08.2020 im Bahnhof Niederlahnstein

Am 30.08.2020 gegen 18:35 Uhr entgleiste der Güterzug DGS 49077 auf der Fahrt von Rotterdam nach Basel SBB im Bahnhof Niederlahnstein.

Es wurden keine Personen getötet. Eine Person wurde verletzt. Es entstanden Sachschäden.

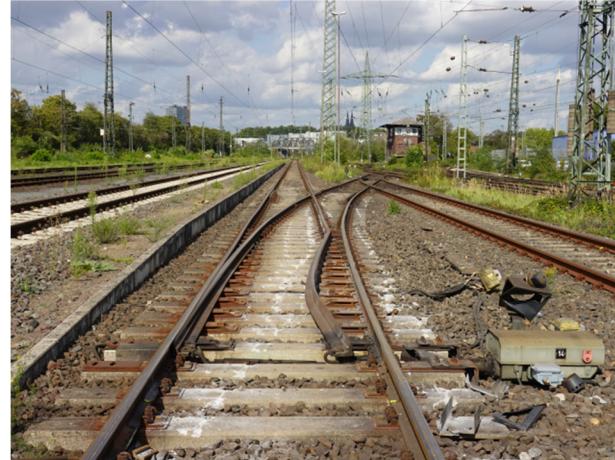
2.1.15 Zugentgleisung am 05.09.2020 im Bahnhof Köln Eifeltor

Am 05.09.2020 entgleiste gegen 01:25 Uhr der Güterzug GS 60711, auf der Fahrt von Oberhausen West nach Andernach, im Bahnhof Köln Eifeltor.

Es wurden keine Personen getötet oder verletzt. Es entstanden Sachschäden.

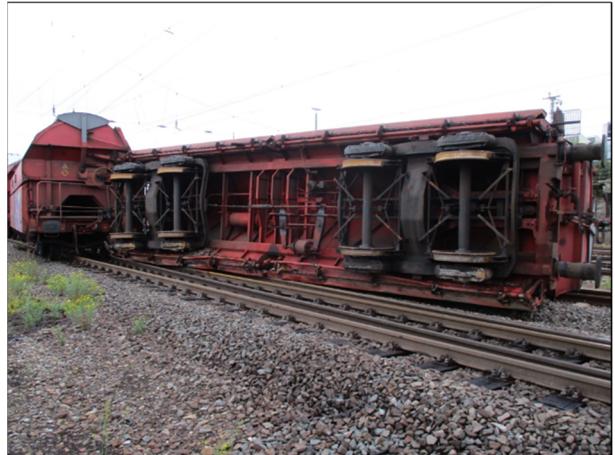
2.1.16 Zugentgleisung am 24.09.2020 im Bahnhof Bietigheim-Bissingen

Am 24.09.2020 entgleiste gegen 18:40 Uhr der Güterzug GC 68327, auf der Fahrt von Heilbronn nach Kastl (Oberbay), im Bahnhof Bietigheim-Bissingen.

Es wurden keine Personen getötet oder verletzt. Es entstanden Sachschäden.

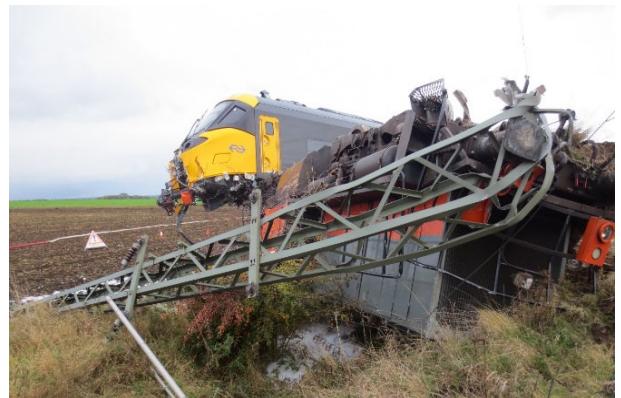
2.1.17 Zugkollision am 16.10.2020 im Bahnhof Dreileben-Drackenstedt

Am 16.10.2020 gegen 10:14 Uhr kollidierte die Überführungsfahrt DbZ 79653, auf der Fahrt von Salzgitter nach Blankenburg (Harz), im Bahnhof Dreileben-Drackenstedt mit einem Gleisabschluss und entgleiste anschließend.

Es wurde eine Person schwer verletzt. Es entstand erheblicher Sachschaden.
