REPUBLIKA SLOVENIJA  
MINISTRSTVO ZA INFRASTRUKTURO

SLUŽBA ZA PREISKOVANJE LETALSKIH, POMORSKIH IN ŽELEZNIŠKIH NESREČ IN INCIDENTOV

Številka: 010-16/2023/60

# LETNO POROČILO PREISKOVALNEGA ORGANA V ŽELEZNIŠKEM PROMETU REPUBLIKE SLOVENIJE 2022

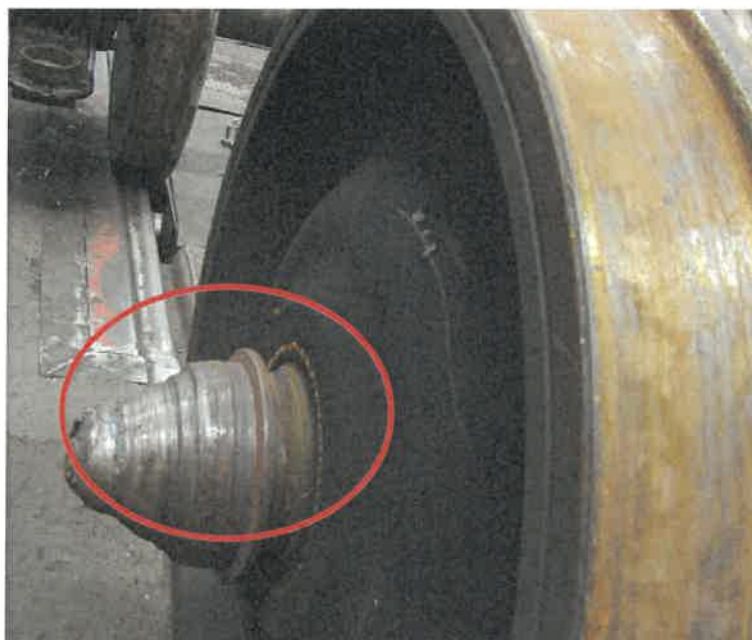
Vzrok za iztirjenje vagona št. 3387 933 4483-3 rinjenega premikalnega sestava je deformacije ležaja in čepa osi zaradi napak pri vgradnji tesnil na ohišju ležajev ob vzdrževanju vagona:

Slika: Rdeči romb na fotografiji prikazuje postružen čep osi levega kolesa, ki je bila posledica zaribanja ležaja.

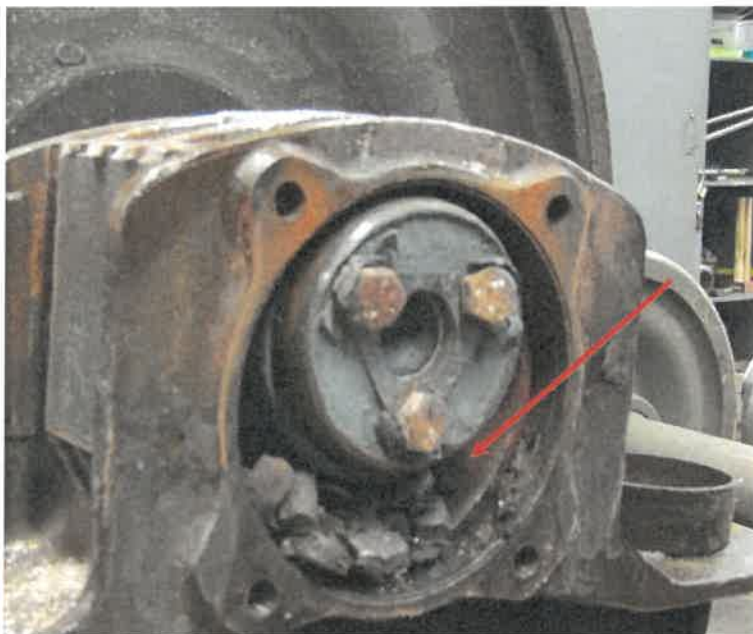
Slika: Rdeča puščica na fotografiji prikazuje zdrobljene valjčke, ki so posledica zaribanja ležaja.

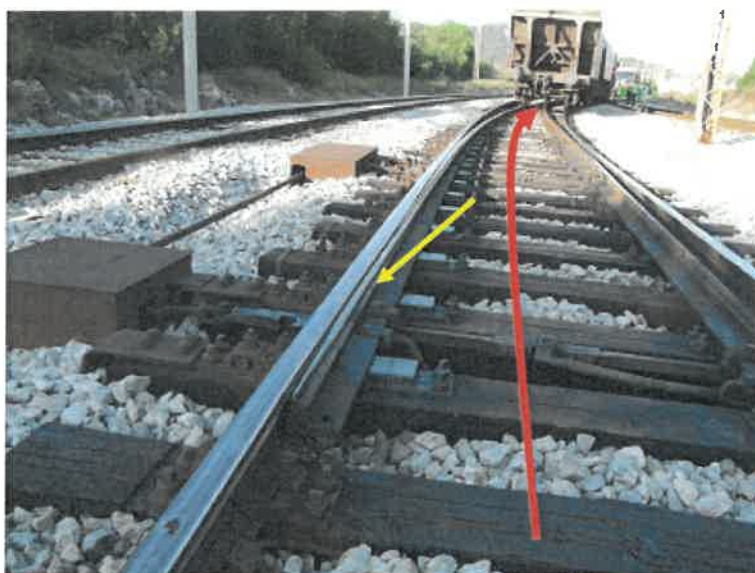
Levo kolo, prve osi, prvega podstavnega vozička v smeri vožnje premikalnega sestava, ki je bil rinjen z vlakovno lokomotivo 9181 1293 062-3, prevoznika RCC Slovenija, d.o.o. je z vencem kolesa, v km 679.964, naplezalo po bočni strani leve ostrico kretnice št. 49, v žleb med ostrico in osnovno tirnico ter nato po žlebu zapeljalo v prostor med ostrico in osnovno tirnico zaradi česar je iztirilo.

Slika: Rdeča puščica na fotografiji prikazuje smer vožnje premikalnega sestava preko kretnice št. 49, rumena pa točko naplezanja venca kolesa na levo ostrico

v smeri vožnje premikalnega sestava.

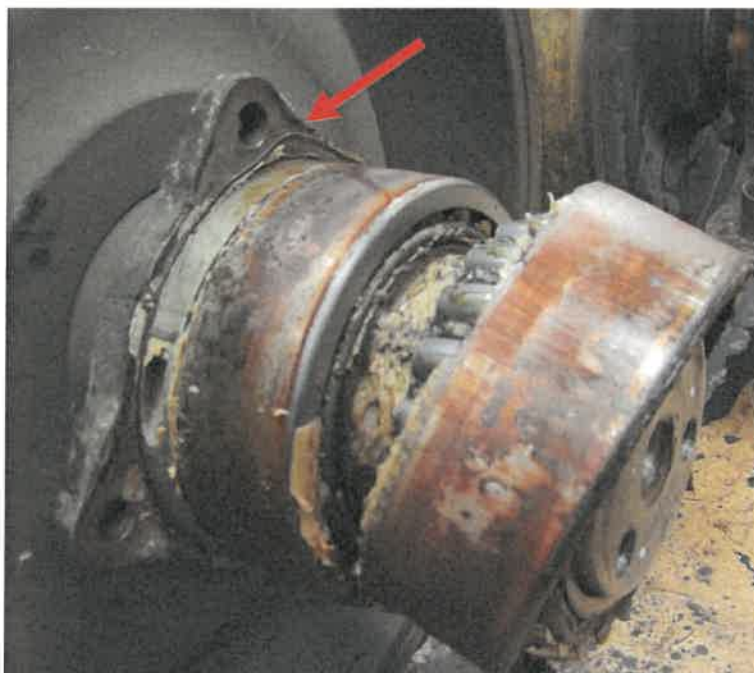
V nadaljevanju preiskovalnega postopka je bilo ugotovljeno, da je levi ležaj, prve osi, prvega osnovnega vozička zaribal, ker v ležaju ni bilo masti za mazanje ležaja. Med demontažo ostalih ležajev pri iztirjenem vagonu je bilo ugotovljenih več napak pri vgradnji tesnil na ohišju ležajev ob vzdrževanju.

Slika: Rdeča puščica na fotografiji prikazuje deformirano tesnilo ohišja desnega ležaja na osi kjer je zaribal levi ležaj.

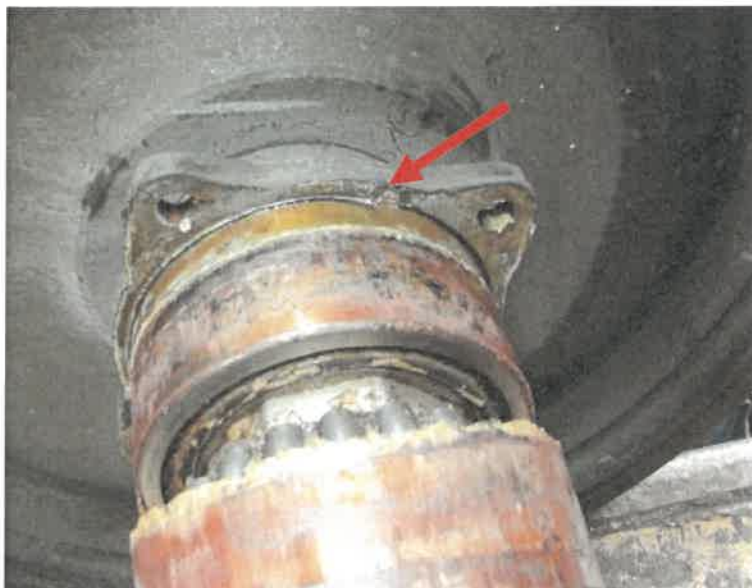
Na enem od ležajev je bilo tesnilo ohišja ležaja strgano. Iz vseh fotografij je razvidno, da je bila v ležajih prisotna vlaga, kar je bila posledica nepravilne vgradnje in neprimerne dimenzije tesnil.

Slika: Rdeča puščica na fotografiji prikazuje strgano tesnilo ohišja enega od preostalih osnih ležajev.

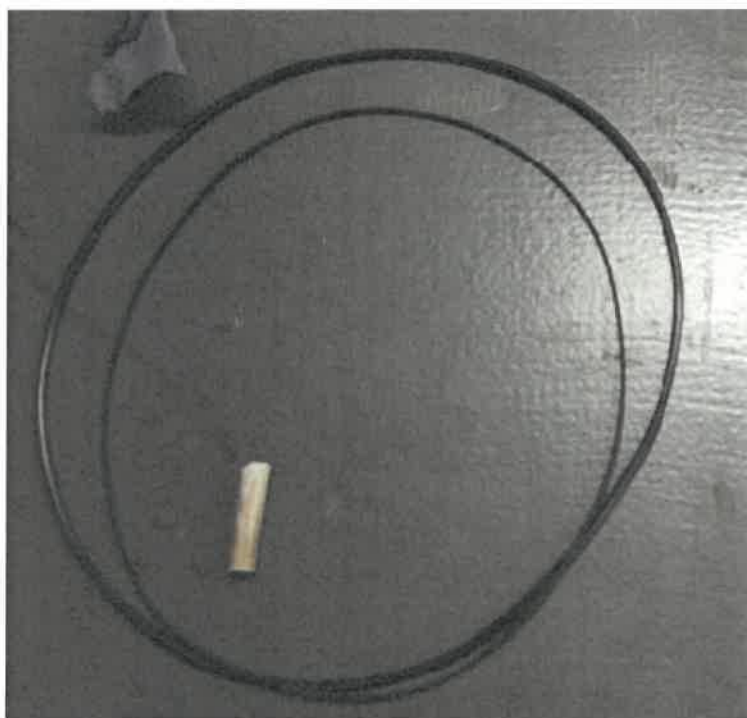
Na spodnji fotografiji sta prikazani dve dimenziji tesnil. Med preiskavo je bilo ugotovljeno, da tanjša tesnila premera 2 mm, ki so bila vgrajena na vseh ohišjih ležajev vagona št. 3387 933 4483-3, niso primerna in so predstavljala tveganje za deformacijo in strganje ter posledično za izliv mazalne masti iz ležaja. Vsa tesnila so bila zamenjana z debelejšimi, premera 3 mm.

Slika: Rdeča puščica na fotografiji prikazuje strgano tesnilo ohišja enega od preostalih osnih ležajev.

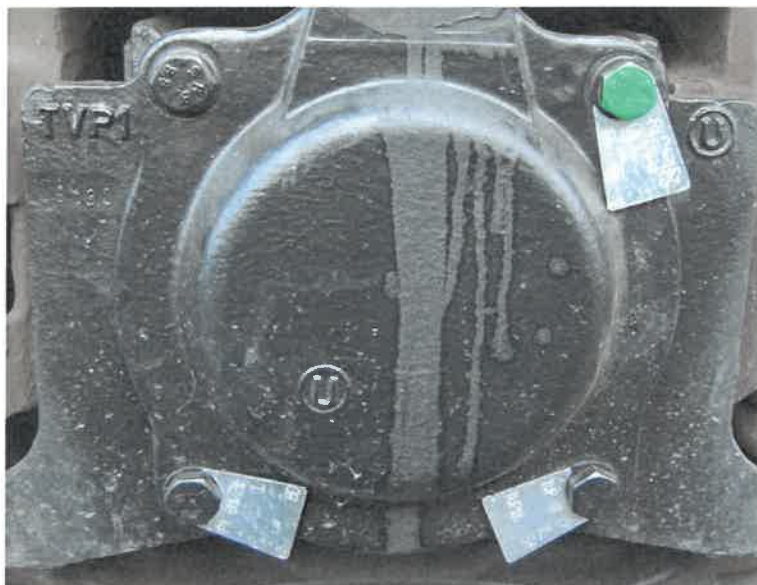
Med preiskovalnim postopkom je bilo tudi ugotovljeno, da je meseca avgusta 2021 pred zaribanjem zadevnega ležaja bila že zamenjana druga os na prvem

podstavnem vozičku vagona v smeri vožnje vlaka.

Slika: Fotografiji prikazuje zamenjano os vagona v mesecu avgustu 2021.

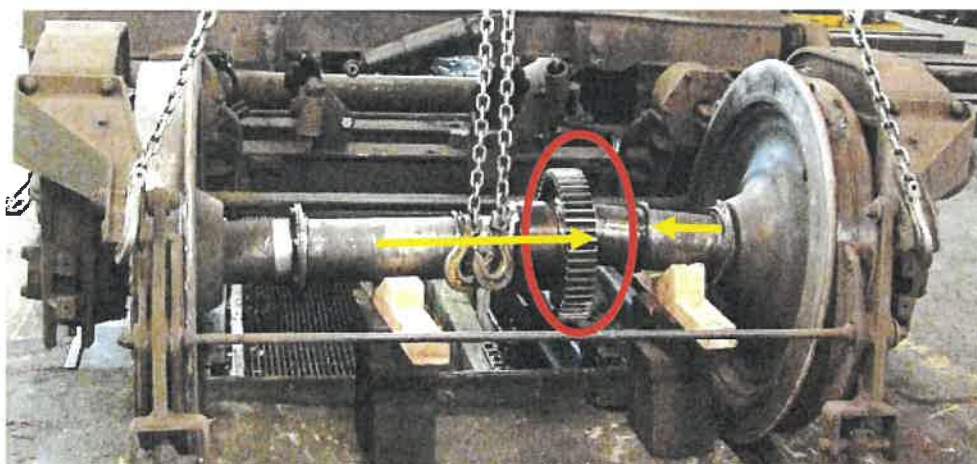
Med preiskavo je bilo ugotovljeno, da se je zlomila druga, pogonska os prvega podstavnega vozička DMG 813-107, ki je iztirila, posledično pa je nato iztirila še prva os prvega podstavnega vozička.

Slika: Rdeč romb označuje mesto zloma osi neposredno ob pogonskem zobniku na katerega se vpne pogonski prenos - kardan, rumeni puščici pa ponazarjata levo in desno stran osi.

- nesprejemljivo čistoča materiala (število oksidnih vključkov) glede na zahteve standarda EN 13621:2020;
- neustrezna toplotna obdelava, ki je vodila do pojava trakaste mikrostrukture in posledično razlike v trdoti med izcejami ter tudi povečanega števila oksidnih vključkov v pozitivni izceji;
- vizualno zaznane geometrijske nepravilnosti na površini prehodov (radijev).

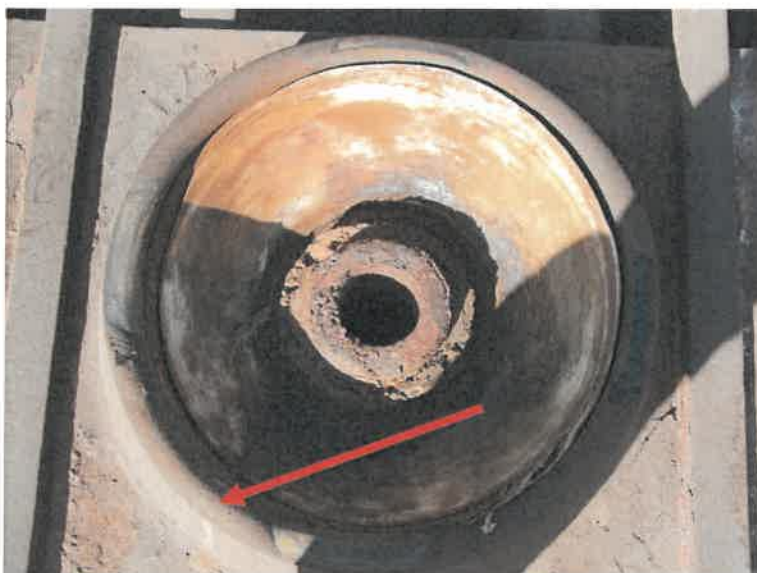
Slika: Rdeča puščica prikazuje izrabljen Ralko vložek kraljevega čepa na iztirjenem podstavnem vozičku

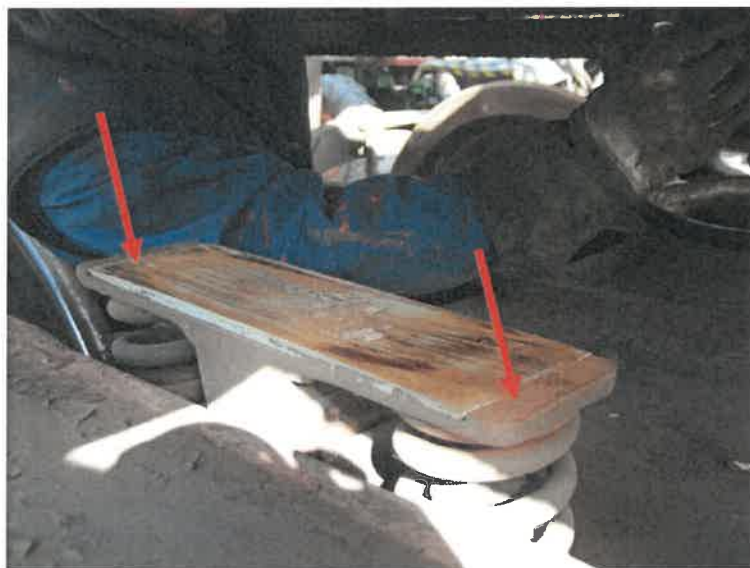
Slika: Rdeči puščici prikazujeta področje drsenja kovinskega dela drsalke po vzdolžnem nosilcu vagona zaradi obrabljenе obloge bočnih drsalk na iztirjenem podstavnem vozičku.

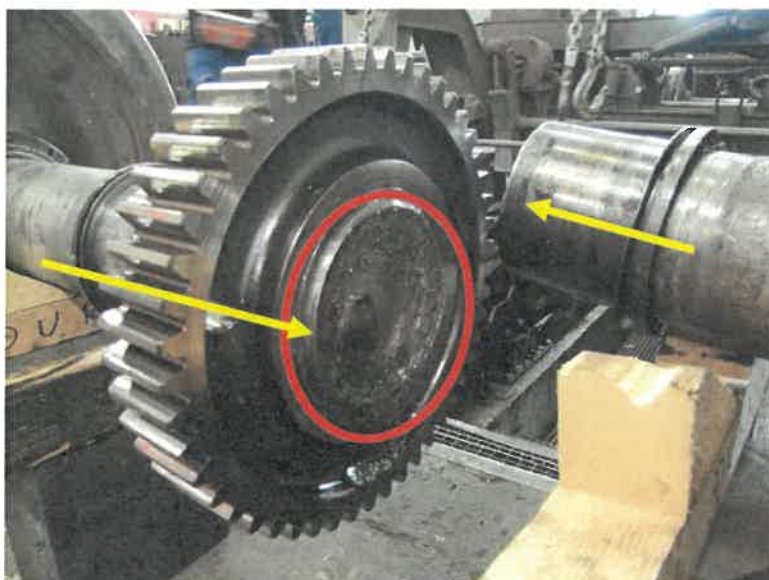
- prve sledi iztirjenja so bile na progi št. 32 vidne v km 39.783;
- vlak se je s čelom po iztirjenju ustavil v km 38.066, sklep pa se je nahajal v km 38.154;
- iztirjena os se je po zaustavitvi vlaka nahajala v km 38.122.

Slika: Rdeč romb označuje mesto zloma osi neposredno ob pogonskem zobniku na katerega se vpne pogonski prenos - kardan, rumeni puščici pa ponazarjata levo in desno stran osi.

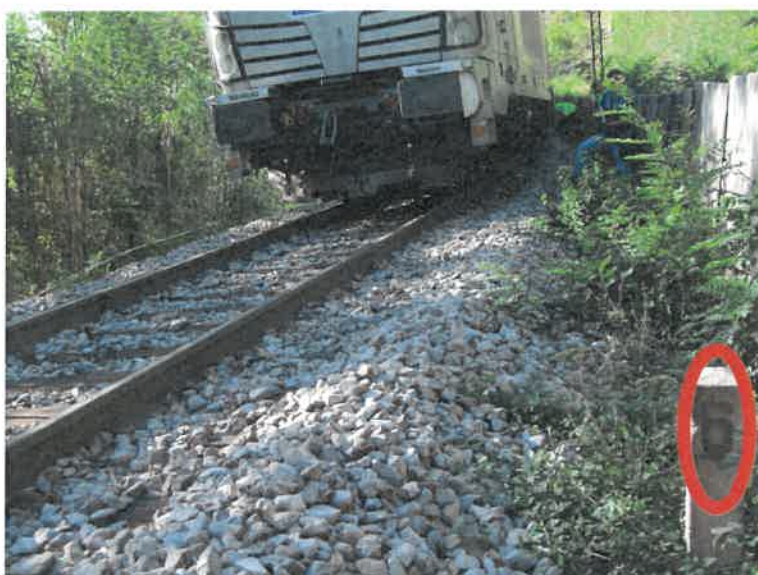
Med ogledom kraja nesreče je bilo ugotovljeno, da so označbe hektometerskega položaja proge pomanjkljive, hektometerski položaj proge označuje le stotico in ne tako kot je na ostalih progah železniškega omrežja RS s kilometrom in hektometrom. Obstoječi način je lahko zavajajoč, kar se je pokazalo pri tej nesreči. Strojevodja je namreč bil prepričan, da stoji v km 18.800, ker je med vožnjo vlaka zaznal km kamen 18, ustavil pa se je sicer pri hektometerskem kamnu 6 in ne 8.

Slika: Rdeči romb prikazuje hektometersko oznako točke proge s št. 6, pred katero se je ustavil tovorni vlak št. 53201.

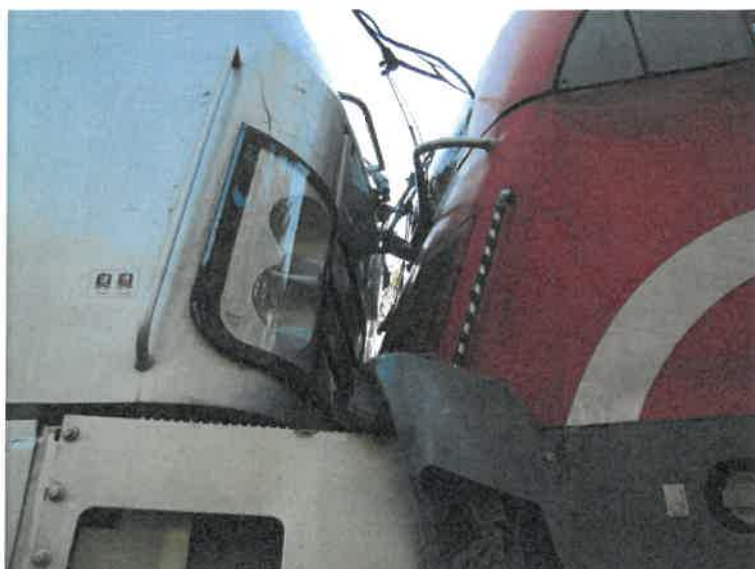
Slika: Trčenju lokomotivskega pomožnega vlaka št. 97052 v čelo vlakovne lokomotive tovornega vlaka št. 53201.

1. progovni prometnik centra vodenja prometa Postojna je strojevodju pomožnega lokomotivskega vlaka št. 97052 predal napačno besedilo fonograma zaradi česar strojevodja od prostornega signala št. 122 ni vozil po preglednosti proge, temveč s hitrostjo, ki mu ni omogočala ustavitve pred čelom stoječega vlaka;
2. hektometerske označbe proge so bile pomanjkljive, vse hektometerske označbe ob progi so določale le stotico razdalje, km razdalja je bila navedena le na označbah vsakega polnega kilometra.

1. poučevanje strojevodij med rednim obdobjim strokovnim izobraževanjem o varnostnih elementih med vožnjo vlaka, s poudarkom na zmanjšanju hitrosti v posebnih situacijah;
2. poučevanje strojevodij o pravih predpisanih besedilih fonogramov.
