# MEMORIA ANUAL 2019

de la investigación de  
accidentes e incidentes  
ferroviarios en la Red  
Ferroviaria de Interés  
General

**Comisión de Investigación de Accidentes Ferroviarios – CIAF**

**NIPO: 161-15-060-4**  
Septiembre 2020

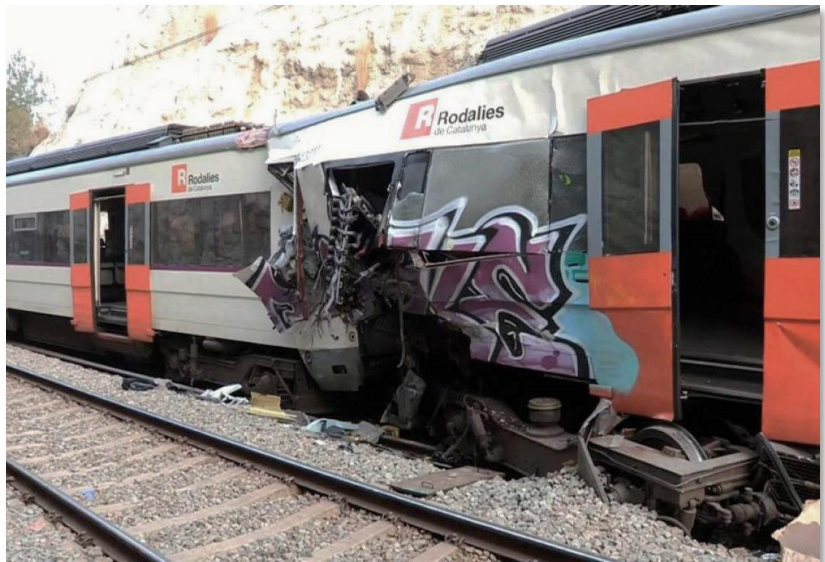
Se produce una colisión frontal, en vía impar, entre el tren de Media Distancia 15624 Lleida-L'Hospitalet y el tren de Rodalies 28043 Sant Vicenç de Calders-Manresa, ambos de Renfe Viajeros, a la altura del antiguo apeadero de Castellgalí.

Fallece la maquinista del tren de Rodalies y se producen 19 heridos graves y 89 leves, quedando interrumpida la circulación durante varios días. El tren regional habría salido de la estación de Manresa a contravía por error.

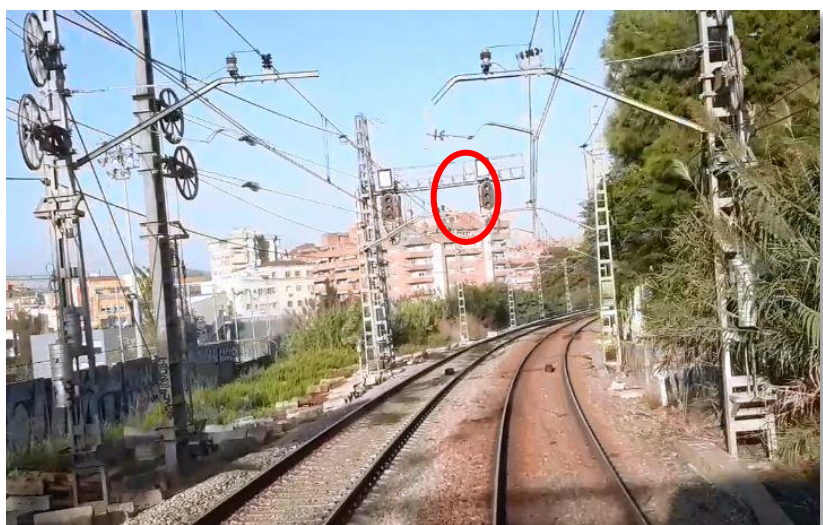
Se cataloga el suceso como conato de colisión con el tren 95951 de Renfe (material vacío), que se encontraba detenido en esa vía.

Se observa una mala actuación del maquinista al aplicar marcha a la vista tras una señal permisiva.

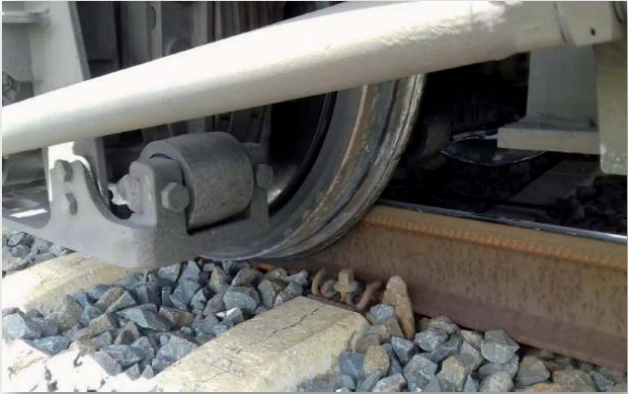
| Expediente | Fecha | Línea | Administrador | Operador | Lugar |
|---|---|---|---|---|---|
| <p>El día 12 de mayo de 2017 a las 10:23 horas, en el puesto de bloqueo y adelantamiento (PBA) de Brazatortas (p.k. 225+430) de la línea de alta velocidad 010 Madrid Puerta de Atocha a Sevilla Santa Justa, el tren de viajeros de larga distancia AVE 0043 de la empresa ferroviaria Renfe Viajeros procedente de Sevilla Santa Justa y destino Barcelona Sants, descarrila al paso por el cruzamiento del desvío 514 del (PBA) de Brazatortas, ocasionado por la rotura del corazón de punta móvil del cruzamiento, circulando descarrilado el rodal nº 8 del tren 0043 durante 3.489 metros hasta su detención.</p> <p>Como consecuencia del accidente no se produjeron víctimas mortales ni heridos. Se produjeron daños materiales en el tren y en la infraestructura de la vía (carril, traviesas, sujeciones, etc.) debido a los metros que circuló el tren descarrilado.</p> | | | | | |
| <p>Como causa directa del accidente se determina que se produjo por fallo de la infraestructura, debido a la rotura de la punta móvil del corazón del cruzamiento del desvío 514 a la altura de la plataforma del segundo motor, por una rotura por plano transversal iniciado en la zona del patín.</p> <p>Las causas subyacentes son, por un lado, la inadecuación de las operaciones de mantenimiento llevadas a cabo, pues no podían detectar defectos en el estado interno de los carriles de los aparatos de vía; y por otra parte, la no implantación por parte de Adif desde 1992 de un programa de estudio, supervisión y seguimiento específico del estado y evolución de los aparatos de vía durante su vida, ni de medidas adecuadas incluidas en los planes de mantenimiento que permitiesen la detección y tratamiento de los defectos internos en los aparatos de vía.</p> <p>Como causa raíz se considera la falta de consistencia de los criterios de seguridad en el cuerpo normativo constituido por los procedimientos, normas técnicas, normas de mantenimiento y contratos para la regulación de las inspecciones y auscultaciones ultrasónicas de desvíos, así como para las sustituciones de elementos específicos de los mismos teniendo en cuenta su antigüedad y uso. También se considera el posible fallo organizativo en cuanto a las funciones y responsabilidades de la vigilancia y control de mantenimiento de los desvíos, delegadas en la contratación externa.</p> | | | | | |

| Destinatario | Recomendaciones |
|---|---|
| Adif | <p><b>24/17-1:</b> Establecer una metodología adecuada para que en las labores de mantenimiento se pueda conocer la evolución del estado interno de los carriles de los aparatos de vía, de manera que se puedan detectar preventivamente los defectos internos y actuar en consecuencia. Aplicar dichos métodos en las redes de alta velocidad y convencional.</p> <p>Incluir dicha metodología dentro de los procedimientos e instrucciones técnicas comprendidas en el sistema de gestión de la seguridad (SGS) y se trasladen sus requisitos a los correspondientes pliegos y contratos de mantenimiento preventivo.</p> |

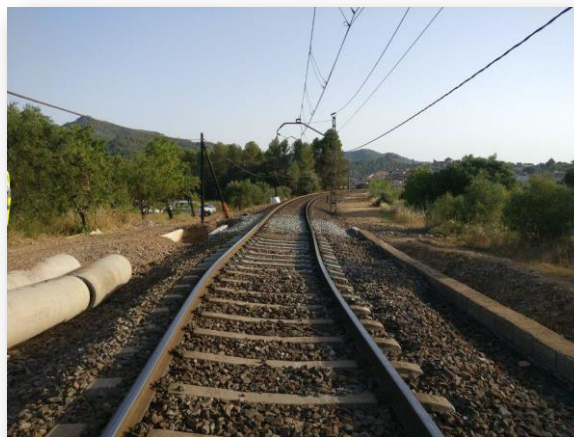
El día 13 de julio de 2017 a las 17:43, en el p.k. 544+649 (plena vía) de la línea 210 Miraflores – Tarragona, entre las estaciones de Els Guiamets y Marçá-Falset, una vez pasado el apeadero de Capçanes (Tarragona), se produce el descarrilamiento de los vagones 10º al 15º del tren de mercancías 55850, de la empresa Renfe Mercancías, procedente de Samper y con destino Tarragona Mercaderies. El tren queda fraccionado en dos partes, la primera compuesta por la locomotora y 12 vagones, con 3 (10º, 11º y 12º) descarrilados y la segunda por 5 vagones, con otros 3 (13º, 14º y 15º) descarrilados.

Como consecuencia del descarrilamiento no se producen víctimas, pero sí daños materiales en la infraestructura y en el material rodante.

Como causa subyacente se señala el mal estado general de la infraestructura en el tramo entre Flix y Reus, que ha dado lugar a un número relativamente elevado de sucesos por un mantenimiento deficiente.

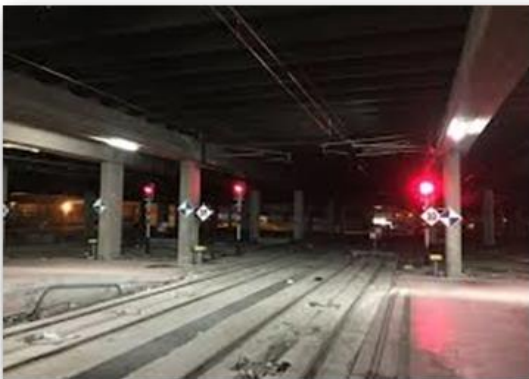
| Expediente | Fecha | Línea | Administrador | Operador | Lugar |
|---|---|---|---|---|---|
| <p>El incidente tuvo lugar el día 23 de marzo de 2017, a las 10:59 horas en la estación de Madrid Chamartín, cuando el tren de cercanías 31116 de Renfe Viajeros, procedente de Villalba de Guadarrama con destino Aeropuerto Barajas T4, circula por vía 10, de señal S1/10A en indicación de anuncio de parada a señal S1/10 en indicación de parada, y rebasa indebidamente esta última, provocando la actuación del frenado de emergencia por el sistema ASFA que hace que el tren se detenga a 31 m de la señal rebasada y a 47 m de la travesía T72.</p> | | | | | |
| <p>Simultáneamente el tren 91963, también de Renfe Viajeros, procedente de Madrid Chamartín con destino Madrid Príncipe Pío, que había efectuado su salida de vía 13, circulaba por la travesía T72, punto de intersección de los itinerarios de salida establecidos para ambos trenes.</p> | | | | | |
| <p>Como consecuencia del incidente no se producen víctimas mortales ni heridos. Tampoco daños en la infraestructura ni en el material rodante implicados en el mismo.</p> | | | | | |

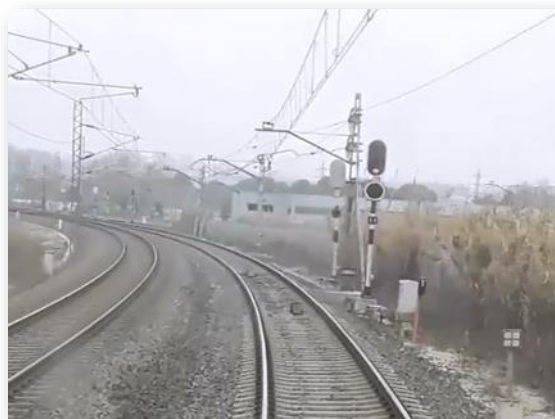
El día 21 de agosto de 2017 a las 8:51, el tren de mercancías 90979 de la empresa ferroviaria Transitia Rail, procedente de Barcelona Casa Antúnez y con destino Azuqueca de Henares, rebasa la señal de entrada nº 11 en indicación de parada, de la estación de Lleida Pirineus, en la línea 200 Madrid Chamartín-Barcelona estación de França.

De forma simultánea, el tren 15622 de Media Distancia de la empresa ferroviaria Renfe Viajeros, con origen en Lleida Pirineus y destino L'Hospitalet de Llobregat (línea 220 Lleida Pirineus-L'Hospitalet de Llobregat), efectuaba salida desde la vía 5A de la estación de Lleida Pirineus en sentido Manresa, pasando la señal de salida S2/5A en indicación de vía libre.

Se produce conato de colisión al rebasar el tren 90979 el piquete de entrevía y quedar enfrentados ambos trenes a 50 metros uno del otro. Se daba la circunstancia que el tren 90979 circulaba al amparo del bloqueo telefónico supletorio (BTS), establecido por consigna días antes, entre las estaciones de Juneda y Lleida Pirineus debido a una avería en el enclavamiento de la estación de Puigverd-Artesa.

Como consecuencia del incidente no se produjeron daños materiales ni heridos.

Como causa raíz se considera que los documentos del SGS de la empresa ferroviaria en relación con el personal de conducción, tanto en el seguimiento de sus labores profesionales como en la comunicación de documentos de trabajo, presentan deficiencias e incumplimientos por parte de los responsables de la empresa ferroviaria.

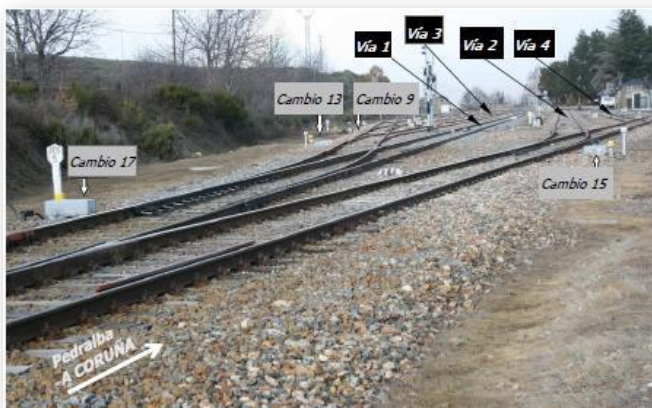
La noche anterior, una avería en el suministro de energía eléctrica había dejado la estación sin energía desde las 4:00 hasta las 6:55 horas. Restablecido el suministro eléctrico, el responsable de circulación estableció, hacia las 11:45, itinerario de paso directo Zamora - A Coruña por vía 1 para el tren 154 (de Madrid Chamartín a Ferrol). Las señales avanzada E'1 y de entrada E1 mostraban indicación de vía libre, y las agujas 17 y 19 estaban enclavadas a posición normal, según se indicaba en el cuadro de mando local y en el videográfico del CTC de León.

A las 11:55 horas el tren 154 entra en la estación y, tras pasar por las señales avanzada E'1 y de entrada E1 (ambas indicando vía libre), en lugar de continuar por vía 1 (según itinerario establecido) entra a vía 5, al encontrarse la aguja 17 realmente orientada a vía desviada. El maquinista se da cuenta de esta situación y actúa sobre el sistema de frenado de emergencia del tren, deteniéndose en vía 5 a la altura del edificio de viajeros.

Como consecuencia de este incidente no se producen víctimas mortales ni heridos entre el personal ferroviario, viajeros o terceros. Tampoco se producen daños en la infraestructura ni en el material rodante implicados en el mismo.

Como causa raíz, cabe significar las deficiencias en el diseño de los circuitos de mando y comprobación de la aguja 17, correspondientes a la modificación tecnológica del enclavamiento original que tuvo lugar en el año 2008. Los trabajos correspondientes a esta modificación, consistentes en la sustitución de los accionamientos de aguja existentes por los de tipo unificado, no fueron ejecutados conforme a procedimiento.

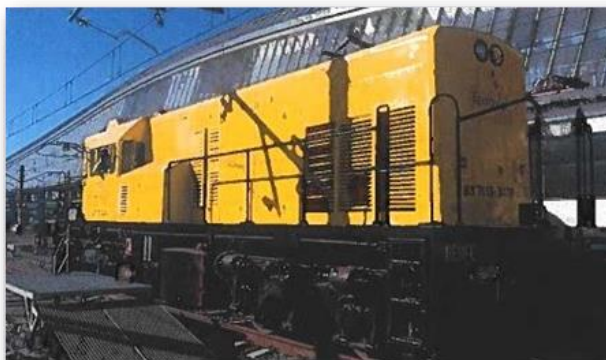
La locomotora, desde que inicia el movimiento en la estación de Torralba hasta su detención en la de Medinaceli, ha recorrido unos 8.250 metros.

Como consecuencia del incidente no se producen víctimas.

El rebase indebido de la señal de entrada E1 de la estación de Torralba se produce por no mantener la debida atención al aspecto de dicha señal por parte del personal de conducción (maquinista y OMI).

La deriva se produjo por fallo del material rodante, concretamente por la rotura producida en la transmisión cardan del motor diésel al compresor de freno, lo que propició que el freno automático de la locomotora quedara inoperativo antes del tiempo establecido en sus prestaciones, por la existencia de fugas en el circuito neumático.
