# SHK årsrapport Spårtrafik 2022

# Årsrapport Spårtrafik 2022

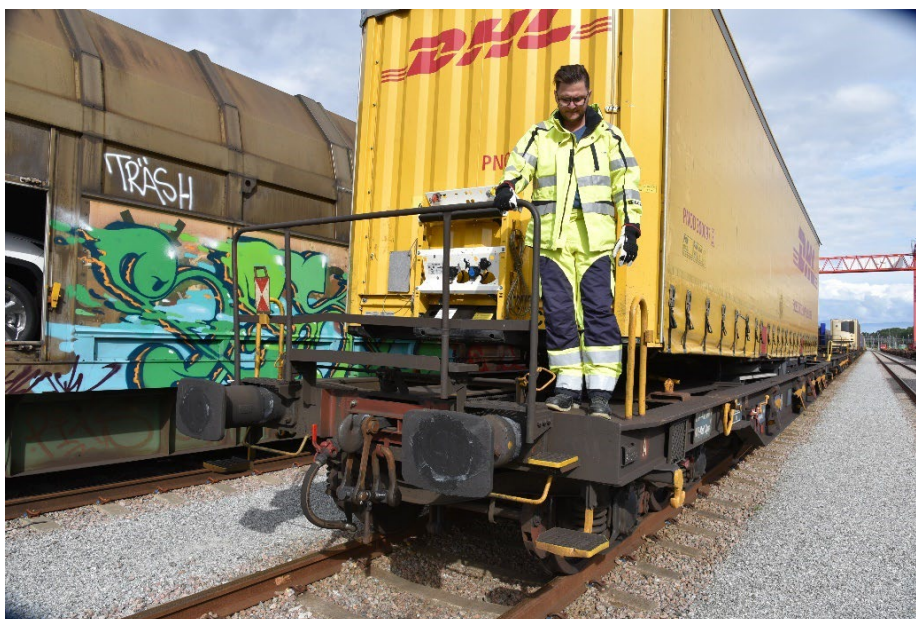
En sannolik direkt orsak var att signalgivaren tappade fotfästet eller balansen i samband med att växlingsrörelsen bromsade in. Signalgivaren kan även ha snubblat eller trampat snett utan direkt påverkan av krafter kopplat till växlingsrörelsens förflyttning.

En sannolik bidragande orsak var avsaknaden av åkhandtag eller annat typ av stöd som förhindrade signalgivaren från att förlora balansen och falla av framför vagnen.

Bild från SHK:s besök i Rosersberg med en person placerad till höger om räcket varifrån signalgivaren sannolikt föll från vagnen. Notera att personen på bilden är 20 kortare än signalgivaren.

Det har tagits beslut om ombyggnad av vagntypen som används för Sandahls transporter, där åkplattformar och åkhandtag skall förändras till det bättre, detta kommer att ta tid eftersom det är många vagnar men arbetet har påbörjats.

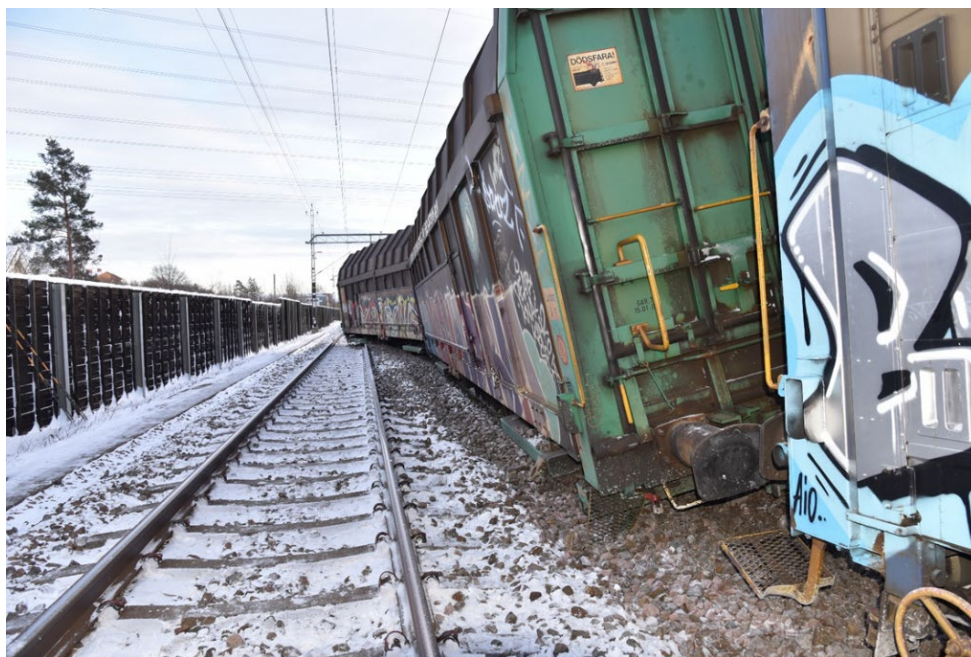
Urspåringen orsakades av en rälmattning som efter en lång belastningsperiod propagerat till en vertikal spricka och utlöste ett rälsbrott. Sprickbildningen hade inte identifierats eller omhändertagits inom infrastrukturförvaltarens system för förebyggande underhåll.

| RJ 2022:02 R1 | <b>Trafikverket rekommenderas att:</b><br><br>fortsätta sitt utvecklingsarbete för att i ett tidigare skede kunna identifiera sprickbildning i räl.<br><br>från ett helhetsperspektiv se över hur nuvarande system för att förebygga att ytutmattning leder till rälsbrott kan förbättras. Översynen bör innefatta utvärdering av tillämpade intervall för oförstörande provning, uppföljning av hur defekter lokaliseras, rapporteras, och märks ut i praktiken samt analys av vilka konsekvenser avvikande från beslutade intervall för förebyggande bearbetning kan medföra. | | |

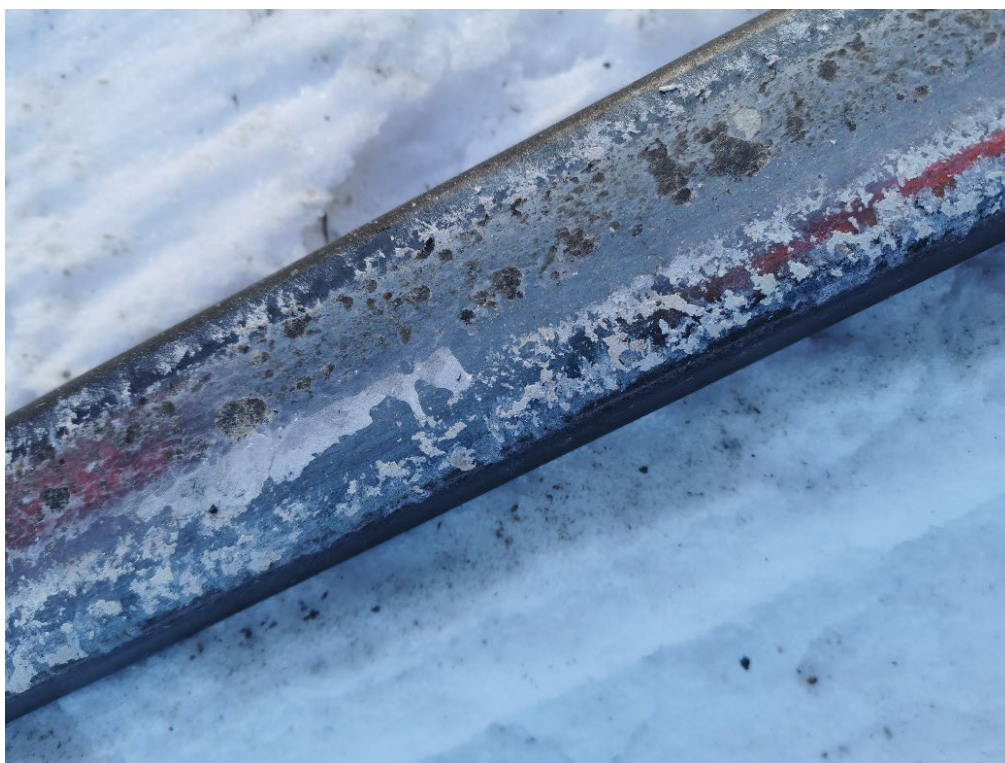
Morgonen den 1 februari 2021 slutade resandetåg 8121 att indikera och hinderdetektera i signalanläggningen i sammanlagt 54 sekunder på sträckan från Garsås mot Rättvik i Dalarnas län. Signalställverket ställde då automatiskt en tågväg för godståg 9672 från Rättvik mot Garsås vilket fick till följd att det under en viss tid fanns en möjlighet för de två tågen att färdas på samma linje i riktning mot varandra.

Vid felsökning observerades en fysisk, slitstark beläggning på båda rälerna över en sträcka av fyra och en halv kilometer. Beläggningen störde hjulaxlarnas förmåga att kortsluta mellan rälerna och därmed hinderdetektera i signalanläggningen.
