Bundesstelle für  
Eisenbahnunfalluntersuchung

# JAHRESBERICHT

# 2024

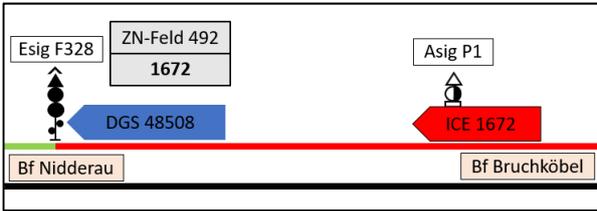
<p>Am 10.02.2024 stimmte der Fahrdienstleiter (Fdl) Bruchköbel mit Ersatzsignal der Einfahrt des ICE 1672 in den Blockabschnitt 492 zwischen den Bahnhöfen Bruchköbel und Nidderau zu, obwohl dieser noch durch den DGS 48508 besetzt war. Zuvor erhielt er vom Fdl Nidderau eine Bestätigung für die Ankunft des DGS 48508 im Bahnhof Nidderau, obwohl dies nicht der Fall war.</p>

<p>Der Fdl Nidderau erkannte die gefährliche Situation und setzte einen Nothaltauftrag ab. ICE 1672 kam rechtzeitig zum Halten. Bei dem Ereignis gab es weder Personen- noch Sachschäden.</p>	
<p>Die Unfalluntersuchung ist abgeschlossen.</p>

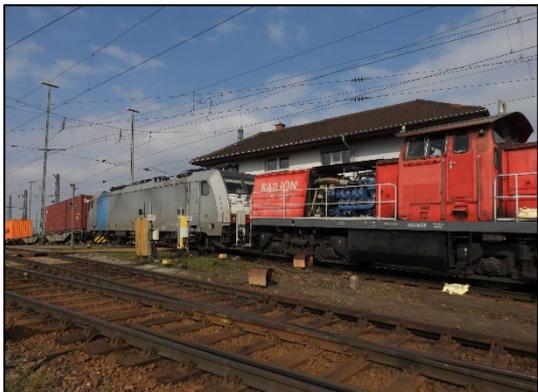
<p>Am 07.03.2024 gegen 09:21 Uhr fuhr DGS 43373 bei der Einfahrt in den Bahnhof Mannheim Rbf ohne Zustimmung am Halt zeigenden Lichtsperrsignal 602II in der Einfahrgruppe K vorbei. Anschließend kollidierte die Zugfahrt auf dem Ablaufberg A mit der dort stehenden Rangierlok A_2.</p>

<p>Die beiden Triebfahrzeugführer (Tf) wurden bei dem Ereignis jeweils leicht verletzt. An den Eisenbahnfahrzeugen und der Infrastruktur entstanden Sachschäden.</p>	
<p>Die Untersuchung befindet sich im Untersuchungsprozessschritt 4.</p>

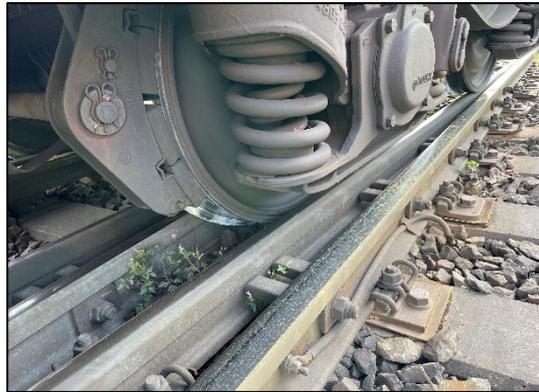
Am 15.04.2024 gegen 13:18 Uhr entgleiste der Güterzug DGS 47026 auf der Fahrt von Frenkendorf-Fuell (Schweiz) nach Antwerpen-Schijnpoort (Belgien) im Bahnhof Aachen West in km 4,46 mit zwei Containertragwagen.

Personen wurden weder verletzt noch getötet. Es entstanden Sachschäden an den beteiligten Eisenbahnfahrzeugen, am Oberbau und an der Leit- und Sicherungstechnik.

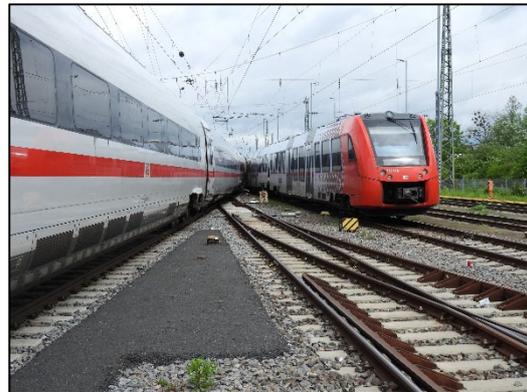
Am 16.04.2024 gegen 8:54 Uhr fuhr eine Rangierfahrt unzulässig am Halt zeigenden Lichtsperrsignal 199I vorbei und kollidierte in der Folge auf der Weiche W 67 im Bahnhof Worms Hbf als Flankenfahrt mit der Zugfahrt ICE 614.

Bei dem Ereignis wurden vier Personen leicht verletzt. Durch die Kollision entgleisten sowohl die Rangierfahrt als auch die Zugfahrt mit jeweils einem Drehgestell. An den beteiligten Fahrzeugen und an der Infrastruktur kam es zu Sachschäden.

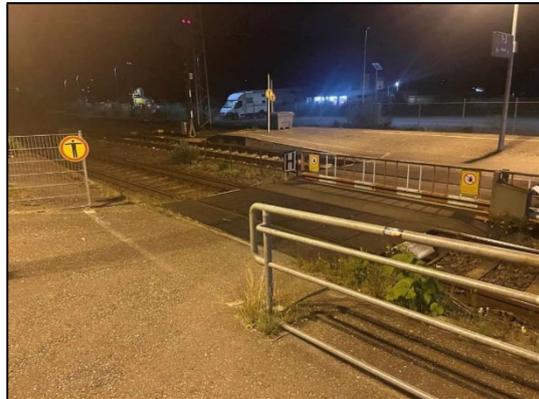
Am 22.07.2024 um 20:14 Uhr erfasste der EZ 51978 bei der Durchfahrt durch Gleis 3 im Bahnhof Eberbach an dem durch eine elektrische Schiebeschranke gesicherten höhengleichen Reisendenübergang ein Kind auf einem Fahrrad.

Durch die Kollision wurde das Kind tödlich verletzt. Die begleitende Mutter und der Triebfahrzeugführer des EZ 51978 wurden durch Schock leicht verletzt.

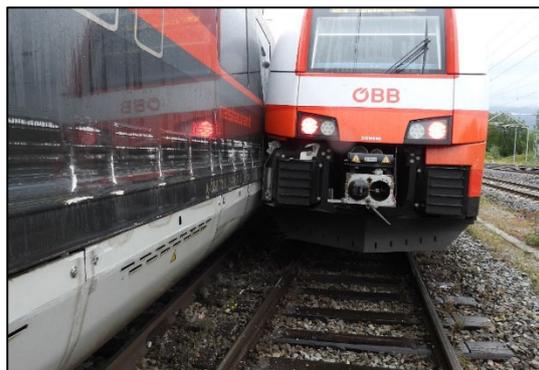
Am 16.09.2024 gegen 10:15 Uhr kollidierte die Rangierfahrt aus dem Personenzug 5564 im Bahnhofsteil Lindau-Reutin auf der Weiche 68W822 mit dem einfahrenden Leerreiszug Lr 79112.

Es wurden keine Personen verletzt. Es entstanden Sachschäden an den beteiligten Fahrzeugen.

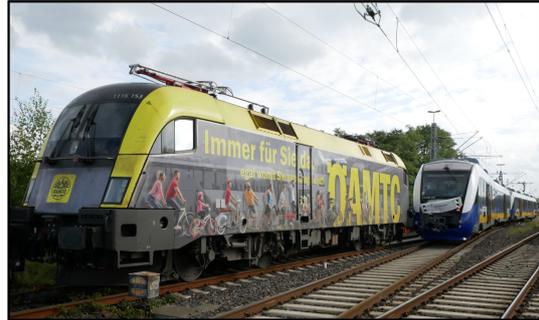
Am 24.09.2024 gegen 07:15 Uhr kollidierte der Zug DPN-G 75332 auf der Fahrt von Duisburg nach Xanten auf der Weiche 41 im Bahnhof Rheinkamp mit einem nicht grenzzeichenfrei stehenden Triebfahrzeug.

Es wurden vier Personen schwer und zwölf Personen leicht verletzt. Es entstanden erhebliche Sachschäden an den beteiligten Eisenbahnfahrzeugen.

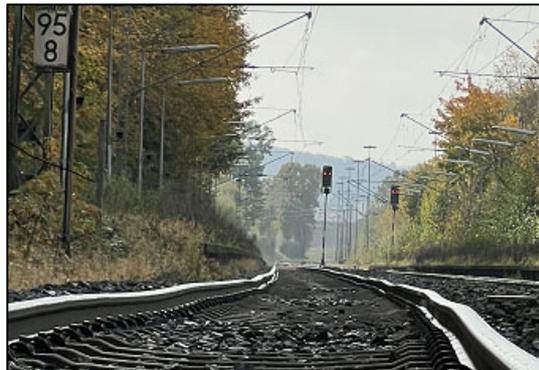
Am 19.10.2024 gegen 14:51 Uhr entgleiste der Güterzug DGS 46193 auf der Fahrt von Emden nach Bratislava-Petrzalka im km 95,750 des Bahnhofs Bergheim mit dem hinteren Radsatz des letzten Wagens.

An der Infrastruktur und dem beteiligten Güterwagen entstanden erhebliche Sachschäden. Personenschäden wurden nicht verursacht.

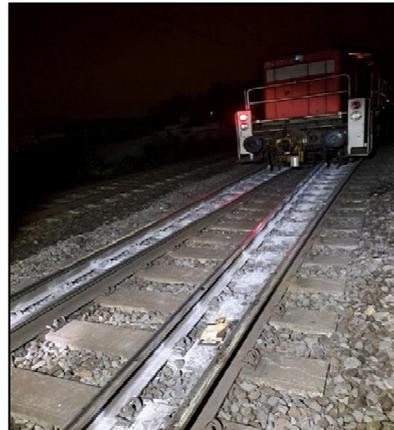
Am 31.10.2024 stimmte die Fahrdienstleiterin des Bahnhofs Ludwigshafen-Oggersheim der Einfahrt des EZK 55240 am Einfahrsignal B mit Befehl 2 und Befehl 12 zu, obwohl die Weiche W7 keine Endlage erreicht hatte. EZK 55240 entgleiste daraufhin in der Weiche W7 mit allen vier Achsen des einzeln fahrenden Triebfahrzeuges.

Es traten keine Personenschäden auf. Es entstanden Sachschäden am Fahrzeug und am Oberbau.

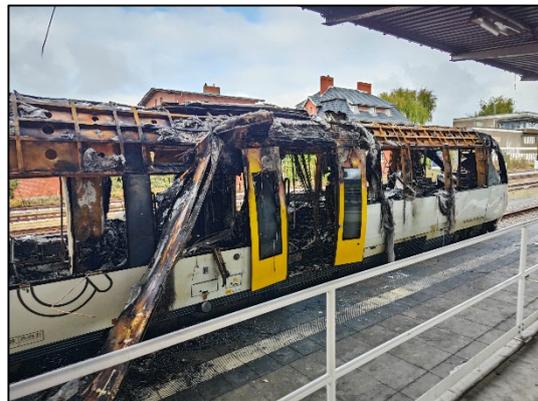
Am 02.11.2024 gegen 21:38 Uhr geriet die RB 61175 während des Wendens am Bahnsteig im Bahnhof Ahrensfelde in Vollbrand.

Es wurden keine Personen verletzt. Es entstanden erhebliche Sachschäden am Fahrzeug und an den Einrichtungen des Bahnhofs.

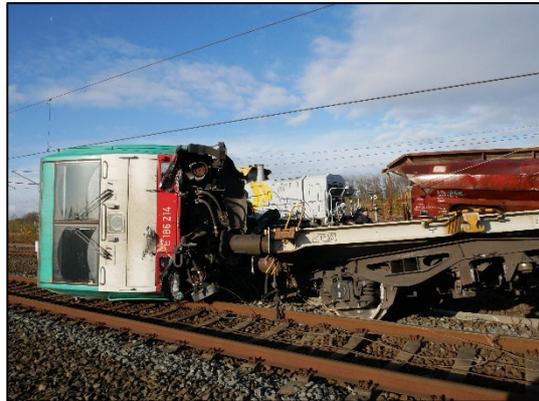
Am 22.11.2024 gegen 01:06 Uhr kollidierte der Zug DGS 42506 auf der Fahrt von Germersheim nach Antwerpen-Zuid (Belgien) in km 25,9 in Gleis 2 des Bahnhofs Dorsfeld mit einem Bauzug.

Es wurden drei Personen schwer verletzt. Es entstanden erhebliche Sachschäden an den beteiligten Eisenbahnfahrzeugen und an der Infrastruktur.

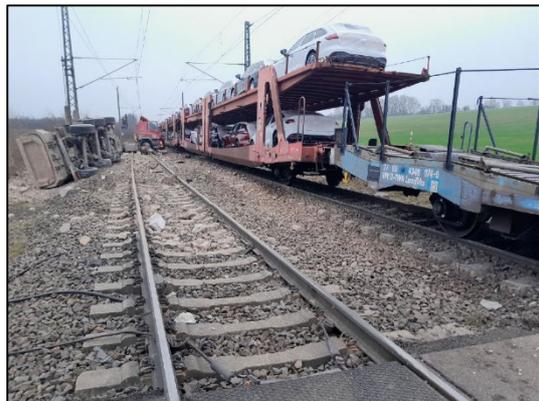
Am 13.12.2024 gegen 11:43 Uhr prallte GAG 49419 auf dem Bahnübergang in km 7,153, im Bahnhof Marienborn, mit einem mit Defekt liegengebliebenen LKW zusammen.

Es wurden drei Personen leicht verletzt. Es entstanden erhebliche Sachschäden an den Fahrzeugen sowie der Eisenbahninfrastruktur.
