Bundesstelle für  
Eisenbahnunfalluntersuchung

# JAHRESBERICHT

# 2025

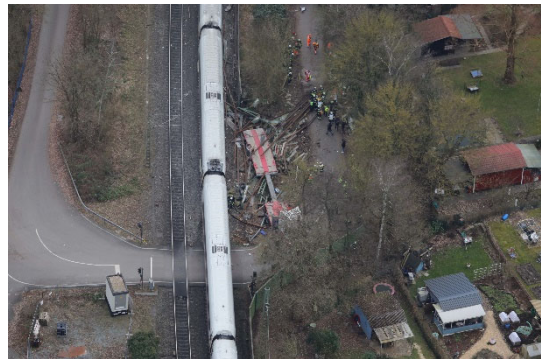
### 2.1.1 Bahnübergangsunfall am 11.02.2025 zwischen Bahnhof Hamburg-Harburg und Haltepunkt Hittfeld

Am 11.02.2025 gegen 14:06 Uhr prallte der ICE 613 von Kiel Hbf nach München Hbf zwischen den Betriebsstellen Bahnhof Hamburg-Harburg und Haltepunkt Hittfeld auf dem Bahnübergang in km 340,39 mit einem mit Schienen beladenen Sattelzug zusammen.

Bei dem Ereignis wurde ein Reisender getötet. Ein Reisender wurde schwer und 23 weitere Personen wurden leicht verletzt. An den beteiligten Fahrzeugen und der vorhandenen Eisenbahninfrastruktur entstand ein Sachschaden in einer geschätzten Höhe von 11.520.000 Euro.

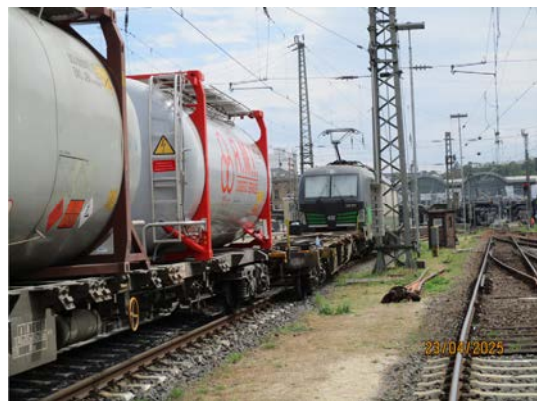
### 2.1.2 Zugentgleisung am 23.04.2025 im Bahnhof Mainz Hbf

Am 23.04.2025 entgleiste gegen 08:54 Uhr die Zugfahrt DGS 42525 bei der Durchfahrt durch den Bahnhof (Bf) Mainz Hbf auf der Weiche W132 mit dem zweiten Drehgestell des ersten Wagens.

Personen wurden weder verletzt noch getötet. Es entstanden Sachschäden an der Infrastruktur und an den Schienenfahrzeugen.

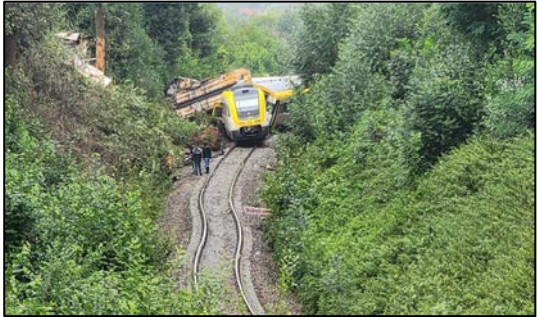
### 2.1.3 Zugkollision am 27.07.2025 zwischen Bahnhof Riedlingen und Bahnhof Rechtenstein

| <p>Am 27.07.2025 gegen 18:08 Uhr kollidierte der Personenzug RE 3227 auf der Fahrt von Sigmaringen nach Ulm in Höhe der Ortschaft Riedlingen-Zell mit Ablagerungen einer Hangmure und entgleiste.</p> | |
| <p>Das führende Fahrzeug glitt in Fahrtrichtung links hangaufwärts und wurde durch eine weitere Kollision mit dort stehenden Bäumen zerstört. Es wurden drei Personen getötet, fünf Personen wurden schwer und 31 Personen leicht verletzt. An den Fahrzeugen und der Infrastruktur entstand ein Sachschaden in Höhe von ca. 10 Mio. €.</p> | |

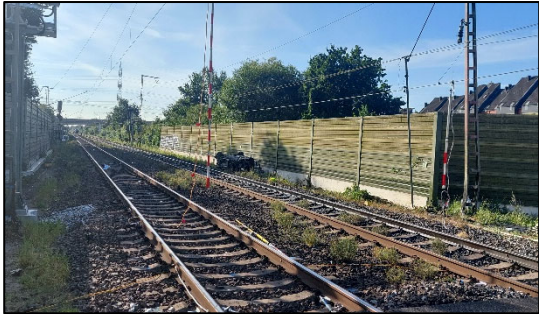
### 2.1.4 Bahnübergangsunfall am 26.08.2025 zwischen Bahnhof Bremen-Burg und Haltepunkt Bremen-Oslebshausen

| <p>Am 26.08.2025 gegen 07:29 Uhr prallte der Personenzug DPN 83205 auf der Fahrt von Bremerhaven-Lehe Pbf nach Twistringen auf dem Bahnübergang in km 131,702 zwischen den Betriebsstellen Bf Bremen-Burg und Hp Bremen-Oslebshausen mit einem Personenkraftwagen zusammen.</p> | |
| <p>Es entstanden Sachschäden am beteiligten Eisenbahnfahrzeug und der Infrastruktur. Der Fahrer des Pkw wurde tödlich verletzt. Zwei Personen wurden leicht verletzt.</p> | |

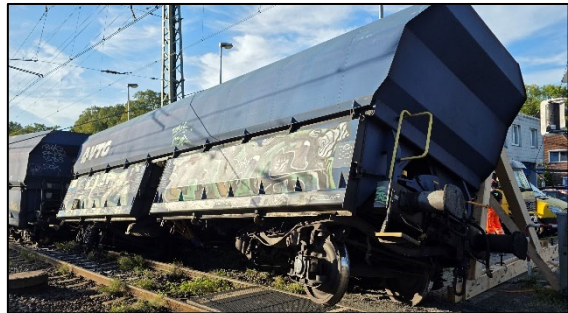
### 2.1.5 Zugentgleisung am 19.09.2025 im Bahnhof Emmerich

Am 19.09.2025 gegen 08:10 Uhr entgleiste der Güterzug 47744 auf der Fahrt von Duisburg nach Rotterdam auf der Weiche 32W49 im Bf Emmerich mit vier Wagen.

Es entstand Sachschaden an den beteiligten Eisenbahnfahrzeugen und der Infrastruktur.

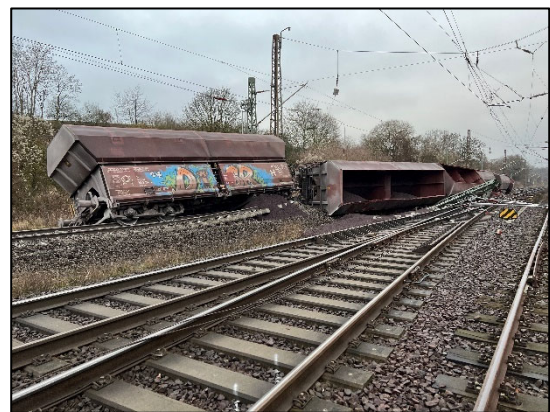
### 2.1.6 Zugentgleisung am 23.12.2025 im Bahnhof Nordstemmen

Am 23.12.2025 gegen 11:40 Uhr entgleiste der Güterzug GAG 47927 auf der Fahrt von Hamburg-Waltershof Hansaport nach Stahlwerke Linz im Bf Nordstemmen in km 26,7 mit dem in Fahrtrichtung ersten Radsatz des an 35. Stelle laufenden Wagens.

In Folge der Entgleisung entstanden erhebliche Schäden an den beteiligten Fahrzeugen, am Oberbau sowie der Leit- und Sicherungstechnik. Unter anderem wurde das Triebfahrzeug des entgegenkommenden Güterzuges DGS 69112 durch den Schotterflug beschädigt. Beide Triebfahrzeugführer wurden bei diesem Ereignis leicht verletzt. Darüber hinaus wurden weitere Personen weder verletzt noch getötet.

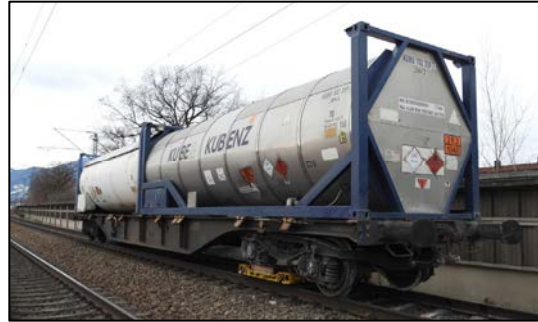
### 2.1.7 Zugentgleisung am 31.12.2025 zwischen Bahnhof Rosenheim und Haltepunkt Pfraundorf (Inn)

Am 31.12.2025 gegen 13:42 Uhr entgleiste der Güterzug DGS 43119 auf der Fahrt von München Ost Rbf nach Verona Quadrante Europa in Folge eines Radscheibenbruchs in km 4,41 mit einem Wagen in der Mitte des Zuges.

Es wurden keine Personen verletzt. Es entstanden Sachschäden an den beteiligten Fahrzeugen und an der Infrastruktur.
