*Ministero delle infrastrutture e dei trasporti*  
*Ufficio per le investigazioni ferroviarie e marittime*

**RELAZIONE ANNUALE 2025**

Settore ferroviario e sistemi di trasporto ad impianti fissi

**ANNUAL REPORT 2025 NIB IT**

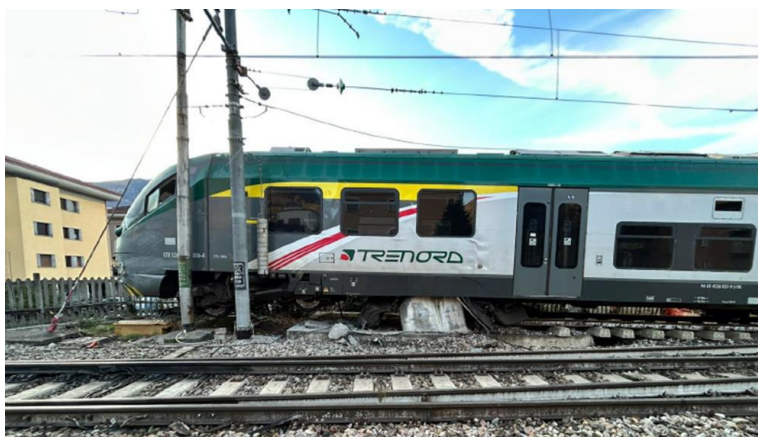
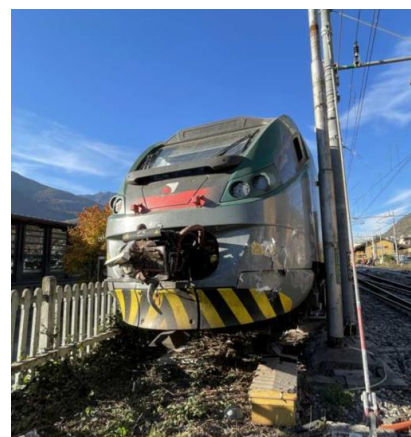
*Svio treno 2813 presso Sondrio (SO) – 07/11/2024*

Il giorno 7 novembre 2024, alle ore 05:18, presso la stazione di Sondrio della linea Tirano–Sondrio–Colico, durante un movimento di manovra per il piazzamento del materiale rotabile destinato alla formazione del treno 2813 Sondrio–Milano Centrale, il convoglio ETR 526-006 + ETR 526-001 dell'impresa ferroviaria Trenord urtava il paraurti del tronchino del “Fascio Tirano”, sviando con due assi della vettura, provocando la perdita di

controllo dello scambio intersezione doppio inglese n. 9a/10.

L'evento non ha causato vittime; il tecnico di manovra è rimasto lievemente ferito, con prognosi di sette giorni. I danni al materiale rotabile sono stati stimati da Trenord in circa 3 milioni di euro. La circolazione ferroviaria è rimasta interrotta nella località per alcune ore, con ripristino parziale alle ore 08:45 e completo il 14 novembre 2024.

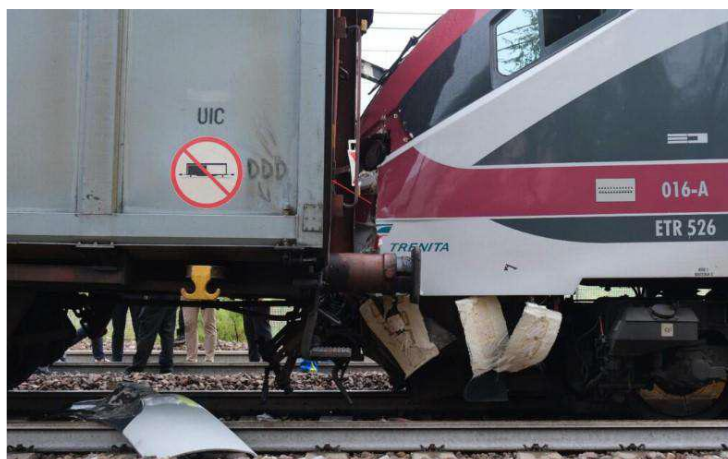
*Collisione presso Trento Roncafort (TN) – 20/08/2025*

Il giorno 20/08/2025, il treno merci 81050 dell'IF Mercitalia Rail, composto da 24 carri tipo H carichi di cellulosa (massa rimorchiata 1.409 tonnellate, lunghezza 469 metri, trainato da due locomotive E412 in Comando Multiplo) era giunto, alle ore 03:17, sul V binario di Trento Roncafort, dove era stato immobilizzato dall'equipaggio. A seguito del completamento delle condizioni per la sfrenatura

dei cilindri freno di tutto il convoglio, alle ore 08:02:49, il convoglio stesso ha iniziato a muoversi nel senso della discesa (in direzione Trento), tallonando i deviatori n. 12 e n. 10, impegnando il deviatore n. 20 di calcio e instradandosi sul binario pari della linea Verona-Brennero. Dopo aver percorso 2.352 metri, il convoglio merci ha urtato il treno regionale 16666, di Trenitalia, fermo in prossimità del segnale P200 bis al km 96+570.

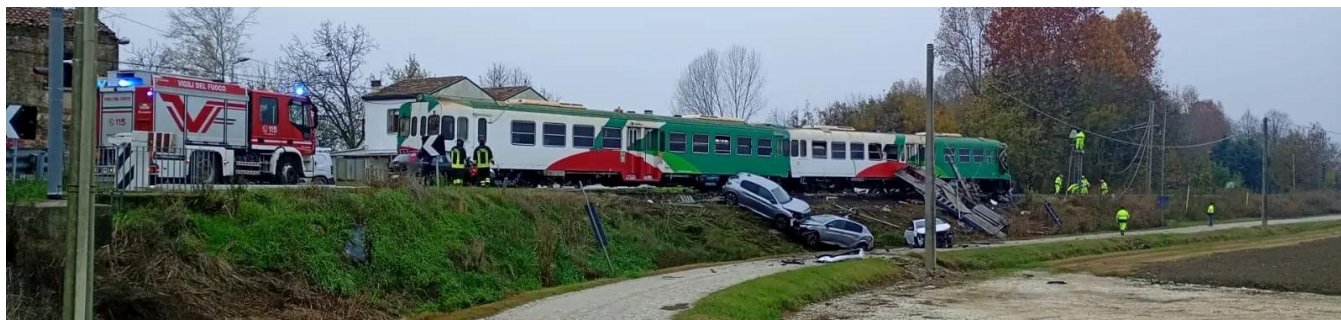
*Collisione presso il PL Km 69+364 di Bondeno (FE) – 25/11/2025*

**Collisione del treno n. 90226 di Trenitalia TPER con un mezzo pesante (bisarca) presso il PL km 69+364 della linea Suzzara-Ferrara, località Bondeno, avvenuto il 25/11/2025**

Il coordinatore contattava la Polfer e la Polizia locale intervenute in loco.

Dalle ore 07:15 veniva attuata l'interruzione accidentale della circolazione ferroviaria.

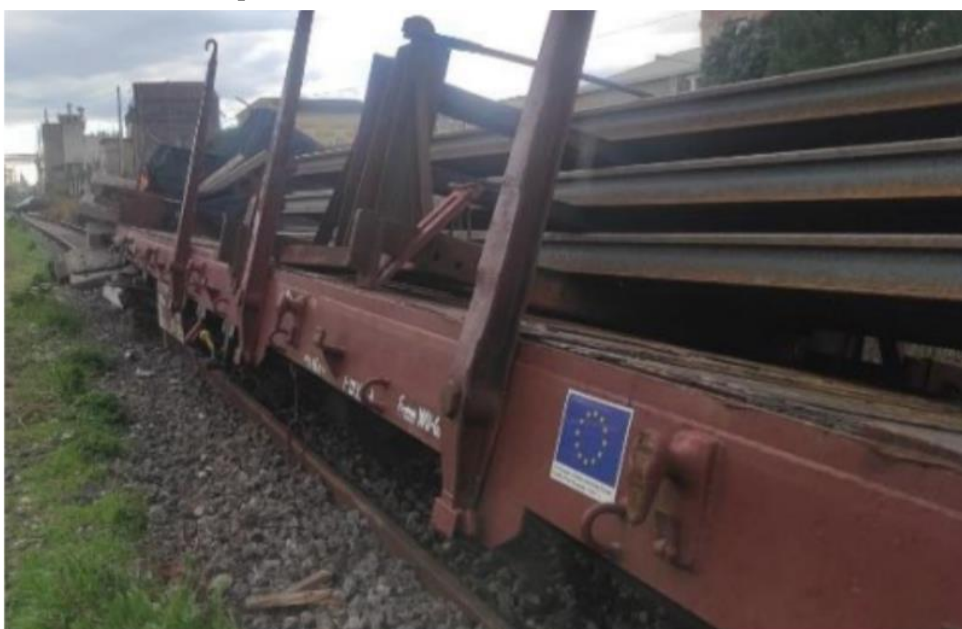
*Fuga e successivo svio di materiale rotabile a Pagani (SA) - 21/03/2023*

**Fuga e successivo svio di materiale rotabile, tra Nocera Inferiore e Pagani, avvenuto il 21/03/2023****Breve descrizione evento**

Fortunatamente il convoglio in fuga non ha investito autoveicoli, ciclomotori, né persone ai passaggi a livello aperti presso la stazione di Pagani, ove la pendenza in discesa aumenta al 3‰.

La presenza di traverse accumulate sul III binario ha interrotto la corsa. Diversamente il convoglio avrebbe proseguito la corsa verso un parcheggio.

Non sono stati segnalati danni alle persone.

**IT-10399: Fuga e successivo svio di materiale rotabile, tra Nocera Inferiore e Pagani (SA), linea Napoli – Battipaglia, del 21/03/2023****Raccomandazione n. 1**

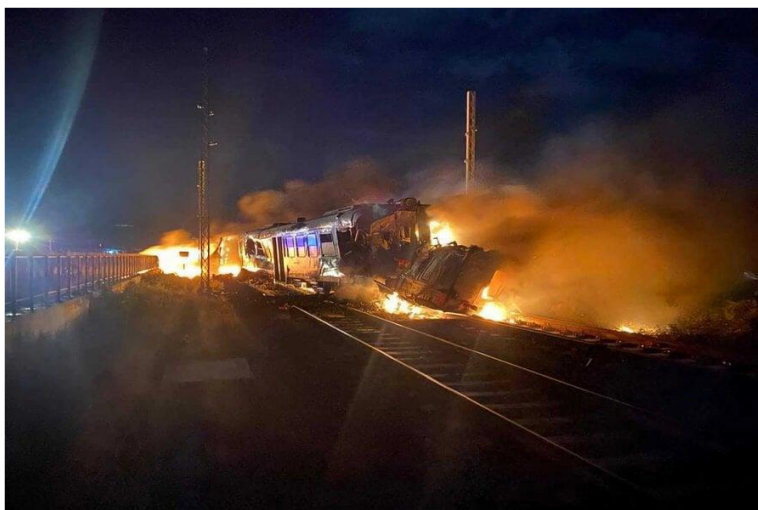
*Collisione al PL Km 128+123 al PM Thurio di Sibari (CS) – 28/11/2023*

L'urto tra il treno e l'autoarticolato risultò molto violento in quanto l'Agente di Condotta (AdC) non era riuscito ad azionare la frenatura rapida. L'impatto determinò, da parte del semirimorchio carico di cassette ortofrutticole, lo schiacciamento della parte destra senso di marcia del treno (smt) della cabina di guida del treno, dove si trovava in quel momento il Capo Treno (CT). L'urto causò anche la fuoriuscita del carburante contenuto all'interno dell'autoarticolato con un conseguente incendio che interessò l'intero mezzo e lambì l'esterno della cabina di guida del treno. Il semirimorchio, ostruito da un palo, dopo aver percorso all'incirca 40 m, si staccò dall'autoarticolato e si bruciò completamente. La resistenza opposta dal semirimorchio prima del

distacco determinò un ulteriore schiacciamento della parte destra della cabina di guida del treno causando il decesso del CT del treno regionale R5677 di Trenitalia. Il treno subì uno svio e continuò (come risulta dalla lettura della ZTE) la sua corsa per altri 300 m circa, trascinando con sé la motrice (o trattore) dell'autoarticolato. L'impatto tra treno e autoarticolato causò anche il decesso del conducente dell'autoarticolato, mentre l'AdC uscì dal treno incolume, trovandosi nella parte sinistra della cabina di guida del treno, che non aveva subito schiacciamenti, a differenza di quanto era avvenuto per la parte destra. L'AdC e i dieci passeggeri, che si trovavano a bordo del treno regionale R5677 di Trenitalia, riuscirono a scendere dal treno e a mettersi in salvo. Alle ore 18:52 l'AdC comunicò l'accaduto al Dirigente Centrale Operativo (DCO) della Sala Circolazione di Reggio Calabria, il quale provvide ad avvisare il Dirigente Centrale Coordinatore Movimento (DCCM). Fu sospesa la circolazione ferroviaria tra le stazioni di Sibari e Corigliano, con soppressioni parziali e totali e servizi sostitutivi con autobus. Si chiese inoltre l'intervento del personale del 118, dell'Autorità Giudiziaria, dei Vigili del Fuoco e del carro soccorso. Alcuni passeggeri e l'AdC, dopo l'arrivo delle ambulanze, furono accompagnati al pronto soccorso di Corigliano Rossano e altri nell'ospedale di Castrovillari. Le operazioni di sgombero iniziarono alle ore 09:50 del 29/11/2023 a seguito del benessere delle Autorità competenti e l'area dell'incidente venne posta sotto sequestro dalle Autorità Giudiziarie.

Le cause che hanno determinato l'evento possono essere ricondotte sia alla scarsa consuetudine del conducente dell'autoarticolato a percorrere il PL km 128+123 ambito P.M. Thurio, sia alle caratteristiche geometriche-funzionali del suddetto PL che si sono dimostrate inadeguate all'iscrizione in curva dell'autoarticolato.

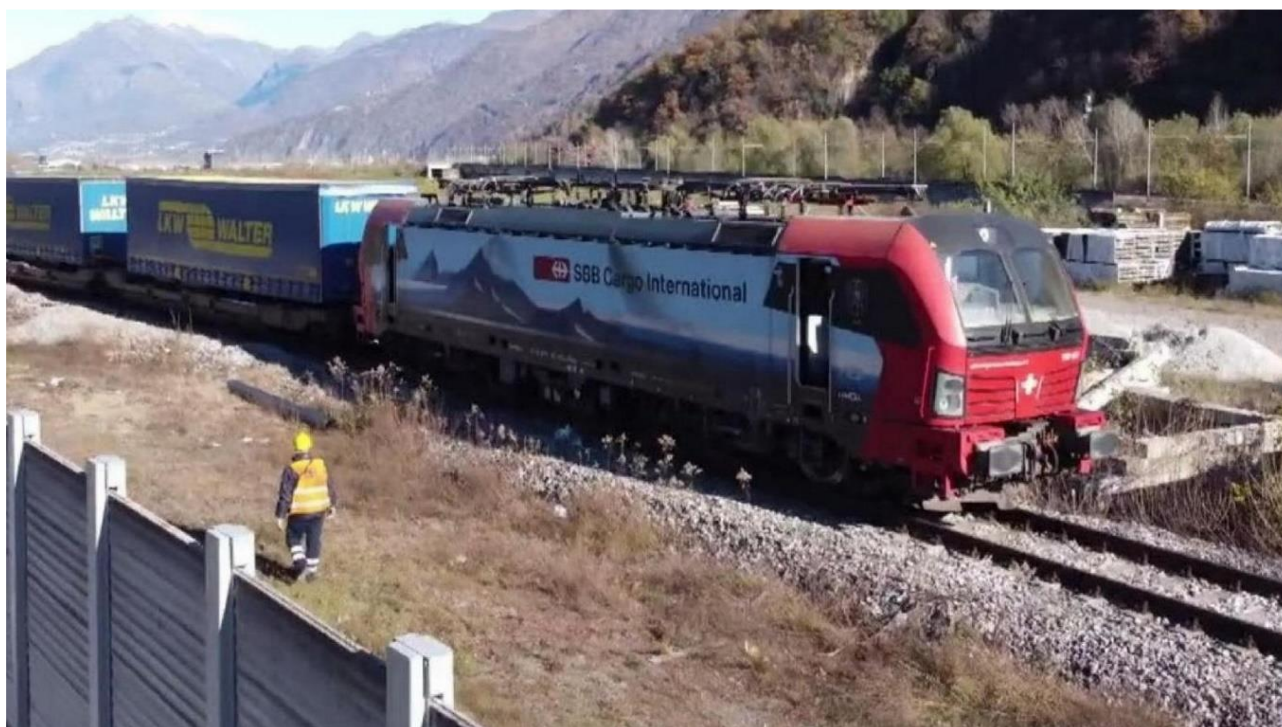
Fuga treno merci n. 63437 a Domo II (VCO) – 22/11/2023

Il giorno 22/11/2023, alle ore 6:50 circa, l'AdC del treno merci n. 63437 dell'ITF SBB Cargo International, composto dal locomotore E193-467 e da 4 carri doppi, tipo Sdggmrss carichi di semirimorchi senza merci pericolose, partito da Briga (Svizzera) alle ore 06:27 e destinato alla stazione di scambio di Domo II FFS, comunicava al DM di Preglia, mentre stava percorrendo la tratta Varzo-Preglia (inizio della discesa con pendenza da Iselle dal 22‰ al 25‰ fino a Domodossola), di non riuscire a "frenare il treno" e chiedeva la predisposizione dell'itinerario sul corretto tracciato e la disposizione a via libera dei segnali. Durante il transito del treno nella stazione di Preglia (ore 06:54) a circa 110-115 km/h, l'AdC si lanciava dalla locomotiva ferendosi e veniva soccorso da viaggiatori presenti sul marciapiede della stazione e trasportato in ospedale. Il DM di Domodossola predisponendo un itinerario di transito a Domodossola e di arrivo a Domo II sul binario VII

del Fascio Politensione e poi deviato su un binario tronco non elettrificato, asta di manovra partenze nord denominato 229, situato a circa 2 km dal fabbricato UM. Alle ore 07:02 il treno transitava davanti la cabina dell'U.M. di Domo II con pantografo abbassato e fanali accesi, percorreva il binario VII del Fascio Politensione e si arrestava dopo l'asta di manovra partenze nord tra le ore 07:04 e le ore 07:05 per azione del freno diretto rimasto inserito ed attivo sulla locomotiva a circa 30 metri del paraurti, termine del binario tronco dell'asta di manovra partenze nord n. 229. Alle ore 7:15-7:20 personale di RFI e della Polfer di Domodossola raggiungeva il treno constatando l'assenza dell'Agente di Condotta, un forte odore di ruote frenate proveniente dal locomotore, la posizione di chiusura (verticale) dei rubinetti della condotta del freno pneumatico sia sul locomotore sia sul primo carro e che tutti i carri in composizione risultavano sfrenati.

Le cause sistemiche o a monte sono da identificare nella necessità di aggiornamento della normativa relativa ai tratti di linea afferenti a stazioni di confine compresa la definizione di competenze delle attività di supervisione/ispezione e di indagine da parte delle rispettive Autorità Nazionali di Sicurezza Ferroviaria Italiana e Svizzera e degli Organismi Nazionali incaricati delle indagini sugli incidenti e sugli inconvenienti sulla linea transfrontaliera Briga-confine di Stato-Domodossola/Domo. Il tenuto conto della Convenzione CH/IT con la quale è stata rinnovata la Concessione relativa al collegamento della rete ferroviaria svizzera con la rete italiana attraverso il Sempione, dal confine di Stato a Iselle e per l'esercizio della tratta di confine da Iselle a Domodossola.

### **IT-10491: Fuga del treno merci n. 63437 di SBB Cargo privo di Agente di Condotta sulla tratta Preglia-Domodossola/Domo II della linea Briga (Svizzera) - Domo II, del 22/11/2023**

Si raccomanda all'Agenzia Nazionale per la Sicurezza delle Ferrovie e delle Infrastrutture Stradali e Autostradali di adoperarsi affinché il Gestore Infrastruttura Rete Ferroviaria Italiana integri i processi di valutazione del rischio e gestione delle emergenze dello scalo di Domo II con implementazione di misure organizzative ed infrastrutturali per lo scenario incidentale di fuga veicoli per guasto al sistema di frenatura di un treno proveniente dalla linea transfrontaliera Briga-confine di Stato-Domodossola/Domo II. Tali misure devono tener conto della pendenza della tratta e della tipologia di trasporti interessati quali merci pericolose, della presenza nelle stazioni di Domodossola di passeggeri e in quella di Domo II di personale operativo e della possibilità di individuare a Domo II un'area attrezzata per una barriera di protezione fisica di contenimento rispetto al pericolo per la fuga di veicoli.

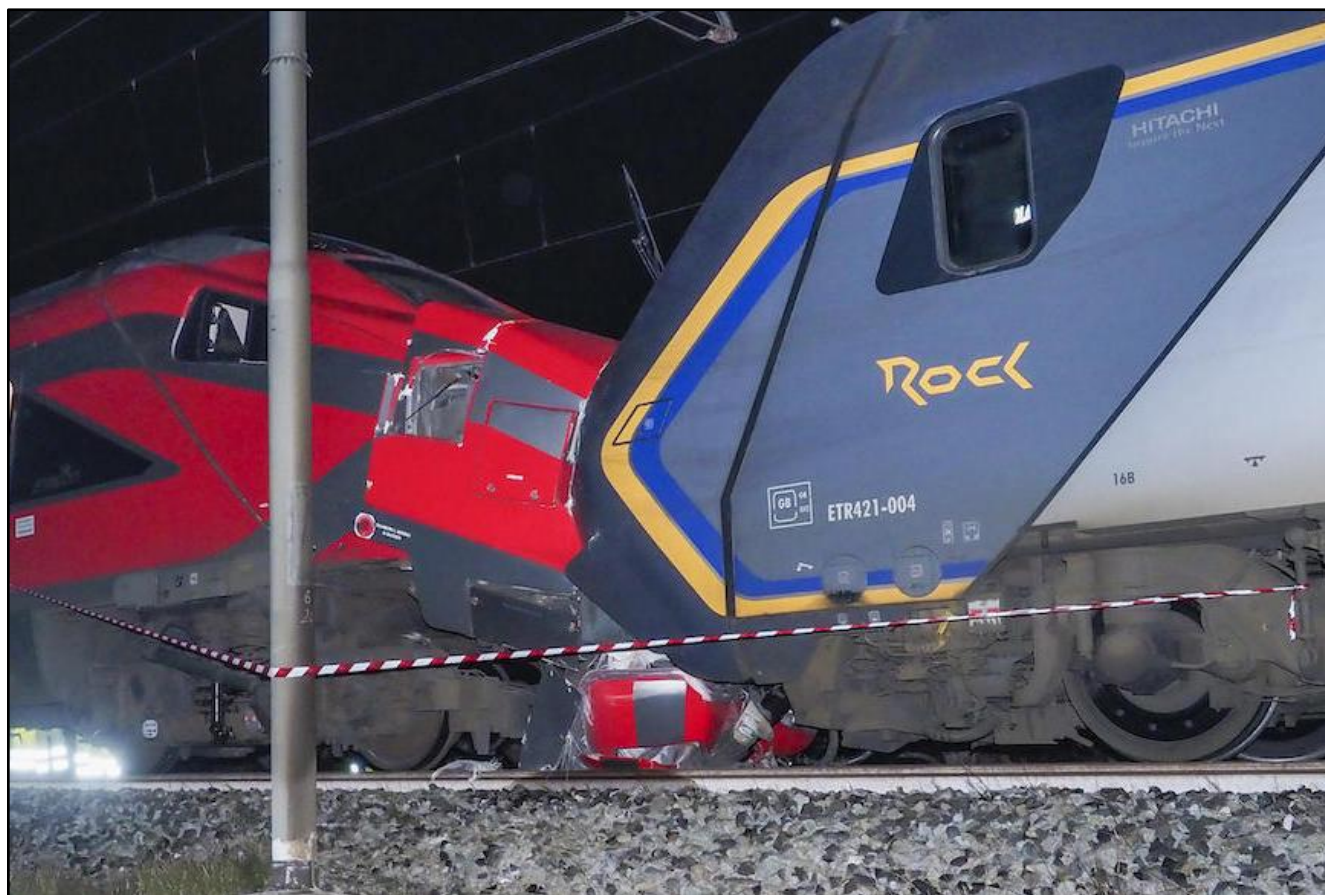
*Collisione tra treni a Faenza (RA) – 10/12/2023*

Entrambi i convogli venivano sottoposti a sequestro giudiziario dalla Procura di Ravenna per gli accertamenti e le indagini del caso.

In conseguenza dell'incidente si sono avute notevoli ripercussioni sulla regolarità del servizio sulla linea, con notevoli ritardi ai treni, soppressioni totali o parziali degli stessi, istradamenti su percorsi alternativi

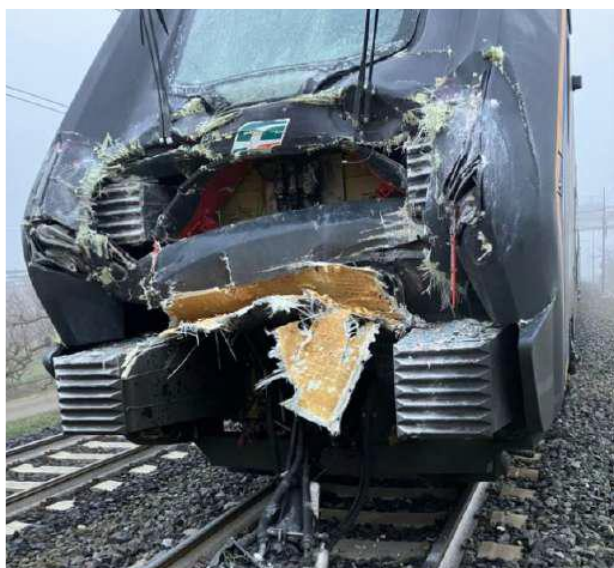
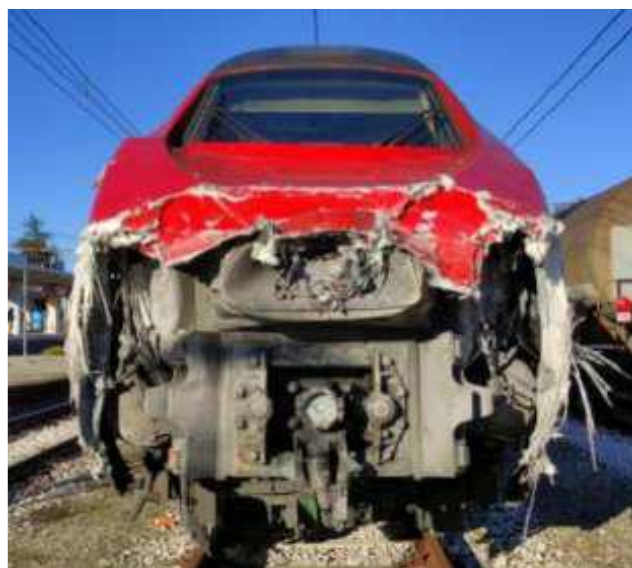
*Collisione tra treni a Faenza (RA) – 10/12/2023*

Il Sistema di gestione della sicurezza non ha adeguatamente valutato l'interazione sopra descritta fra l'elemento umano (Liveware) e il sottosistema di sicurezza (Hardware), nella fattispecie costituito dal SCMT, essendosi palesato che l'indebita azione dell'agente sul comando vigilante (sia stata essa cosciente o involontaria) ha di fatto annullato la protezione offerta dal SCMT. È doveroso comunque evidenziare le peculiari caratteristiche di unicità dell'evento stesso.

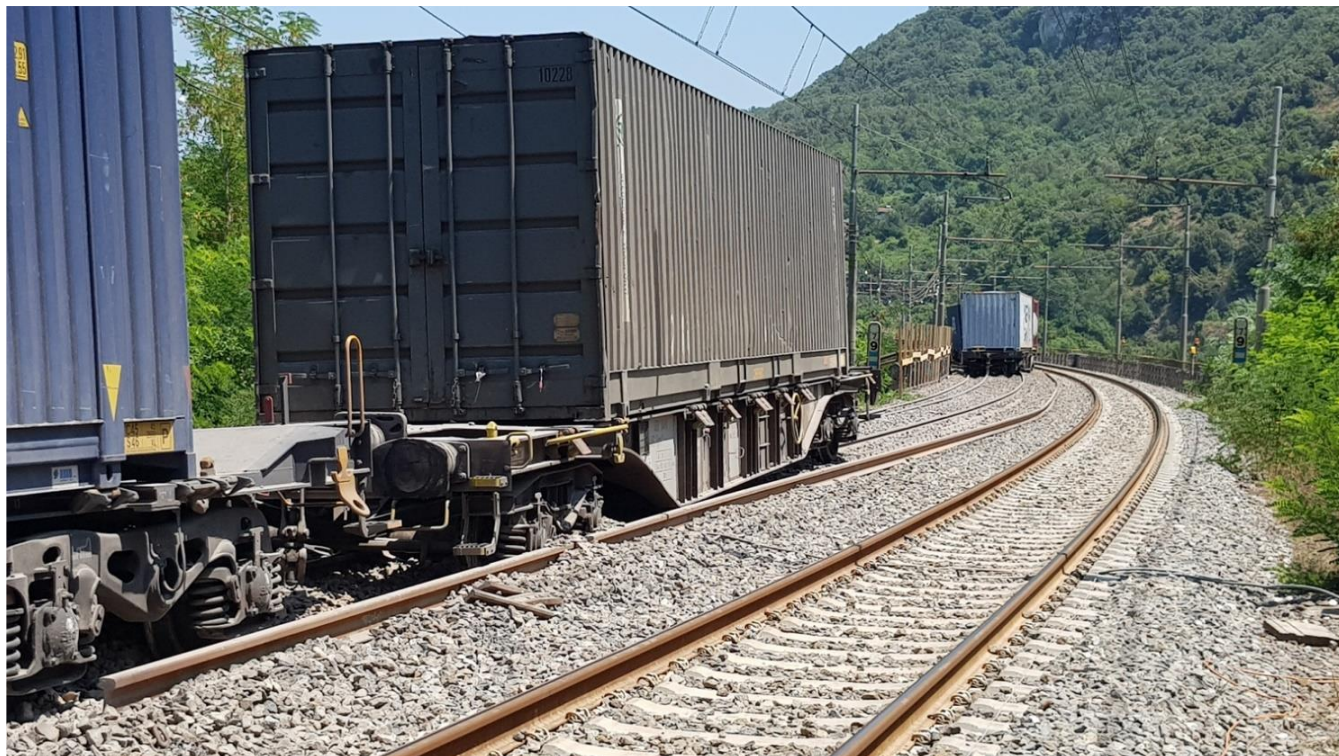
*Svio di treno merci a Centola (SA) - 09/07/2024*

Il giorno 9 luglio 2024, alle ore 16:30 circa, il treno n. 64995 (composto da 16 carri pianale tipo S, caricati con UCI, di cui alcune contenenti merce RID) partito alle 23:35 dell'8 luglio 2024 da Milano Smistamento e diretto a Villa S. Giovanni Bolano, si arrestava a seguito rilevamento di perdita d'aria nella condotta generale del freno, all'altezza della fermata di Centola – Palinuro - Marina di Camerota, ubicata al km 78+808 della linea Battipaglia - Paola.

Dagli accertamenti esperiti veniva rilevato lo svio di 6 carri (dalla posizione 8 alla posizione 13) e lo sgancio degli organi di attacco tra il carro in posizione 9 ed il carro in posizione 10.

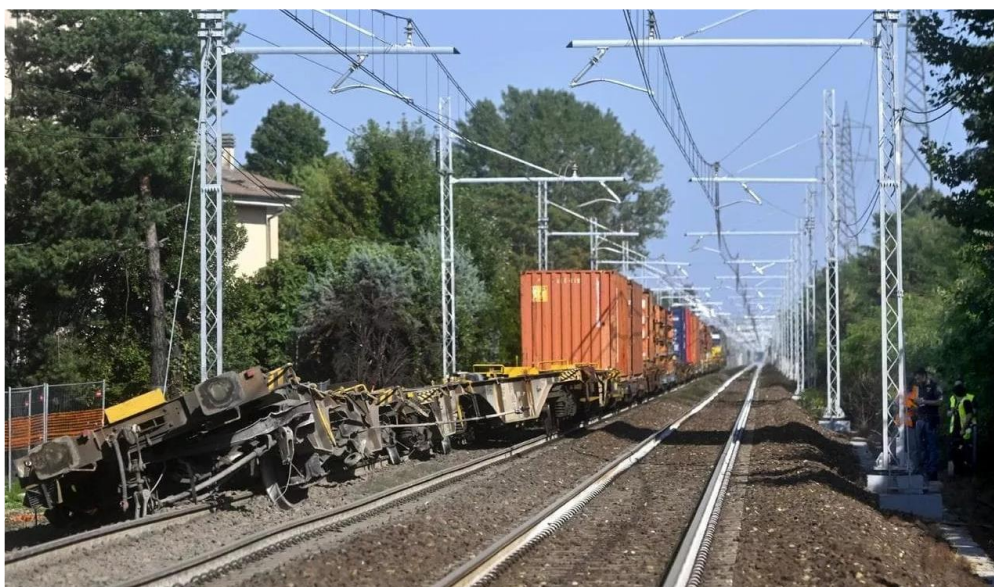
*Svio di treno merci a Parma (PR) - 11/07/2024*

stradale di Via Toscana che costeggia la ferrovia, a circa trenta autovetture ivi parcheggiate su detta via e gravi ripercussioni sulla regolarità dell'esercizio ferroviario.

Dai primi accertamenti esperiti in loco si è potuto constatare la totale distruzione dell'infrastruttura ferroviaria interessata dall'evento (armamento, pali elettrici, portale di segnalamento ecc.) e la completa demolizione dei due carri (15° e 16° in composizione) interessati dallo svio che sono risultati privi dei rispettivi assili e con parte dei respingenti divelti.

Da una sommaria iniziale valutazione di quanto è accaduto si è potuto ipotizzare fin da subito che le cause dirette dell'evento potessero essere ricondotte sia allo stato dell'infrastruttura che a quello dei carri. Nel primo caso, dall'analisi dei dati raccolti, una delle cause dirette riguardanti l'infrastruttura è stata individuata nella manifestazione del fenomeno di Buckling<sup>1</sup> in seguito a criticità, verosimilmente, dovute a condizioni ambientali estreme (elevate temperature) che hanno provocato notevole stress termico sulle rotaie tale da alterare la corretta geometria del binario, unitamente ad una inadeguata esecuzione delle attività manutentive. Nel secondo caso, in mancanza di specifica documentazione riguardante l'attività manutentiva dei carri, sulla scorta di quanto potuto notare in sede di sopralluogo, si era ipotizzata una carente attività manutentiva sui veicoli ferroviari all'origine di

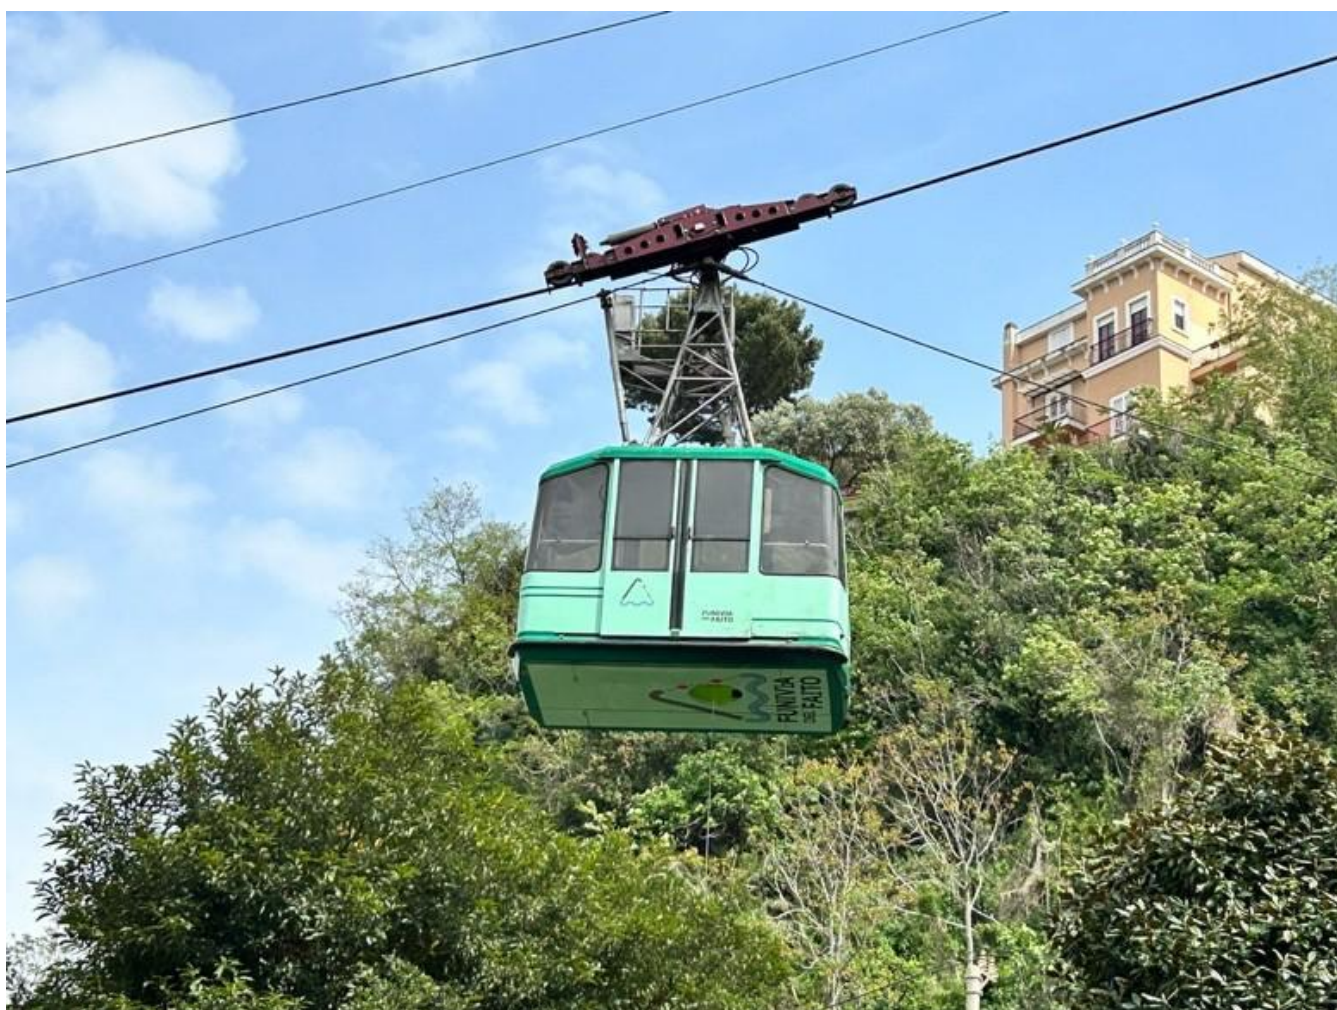
*Caduta cabina della funivia bifune Castellammare di Stabia - Monte Faito (NA) - 17/04/2025.*

In sintesi, la sequenza degli eventi si è articolata come segue: la fune traente si è staccata dalla vettura n.2 in prossimità della stazione a monte; la

vettura n.2, rimasta priva di traino e con il freno di emergenza non intervenuto, ha percorso libera verso valle la fune portante, ha impattato contro il sostegno n. 2, ha scarrucolato dalla fune portante ed è precipitata al suolo in una zona boscosa sul versante del Monte Faito. La vettura n.1, in discesa verso la stazione di valle, è stata invece correttamente arrestata dal freno di emergenza a circa 40 metri dalla stazione, con 16 passeggeri illesi.

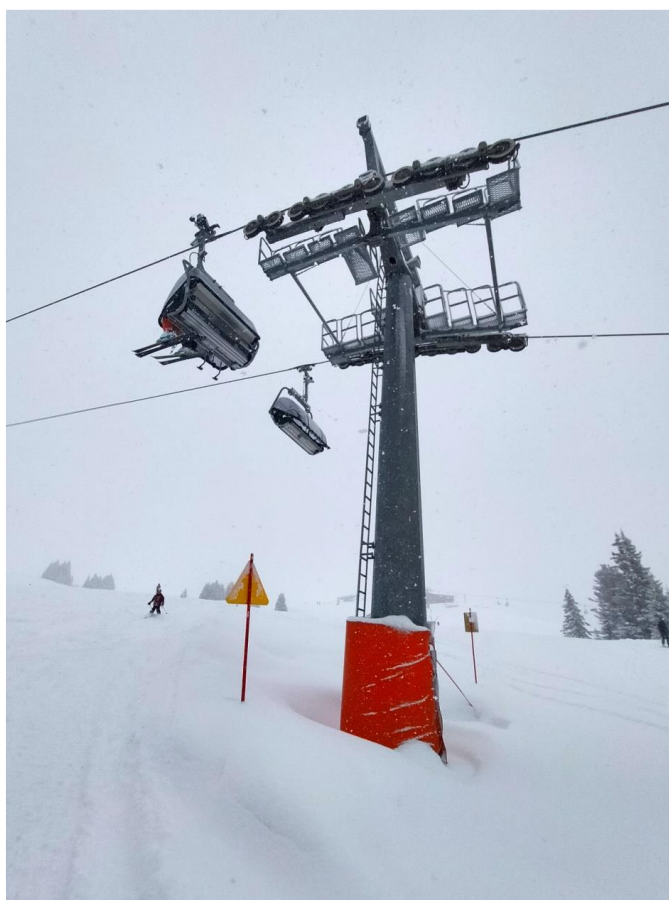
*Infortunio mortale presso la seggiovia Goldknopf in Alpe di Siusi (BZ) – 25/01/2024*

Dopo avere oltrepassato il cancelletto di accesso della stazione di valle, insieme ad altri due sciatori, le due signore si sono trovate leggermente più avanti rispetto a questi e anche

leggermente spostate verso l'asse dell'impianto. Al momento dell'imbarco, la signora che doveva prendere posto sulla seggiola al lato sinistro degli altri due sciatori, si è trovata ostacolata dalla posizione e dall'assetto di uno dei due, restando di fatto impedita ad assumere il corretto posizionamento. Tale situazione anomala non è stata notata dall'agente che era già impegnato nell'attività di controllo degli altri sciatori a seguire. Quindi l'impianto ha continuato a funzionare senza che alcuno si rendesse conto dei richiami delle signore che venivano trasportate dalla seggiola fino al sostegno N° 3 da dove precipitavano da un'altezza di circa 7 metri.
